Solothurn, Hauptgasse 41, ehemaliges Zunfthaus zu Wirthen

STEFAN BLANK

2006/07 wurde die Fassade des traditionsreichen Zunfthauses zu Wirthen restauriert und die Laubenverglasung neu gestaltet. Zusammen mit diesem Bericht können auch die neuen Forschungsergebnisse zur Baugeschichte des Hauses vorgestellt werden, wie sie aus der Inventarisierung der Kunstdenkmäler der Stadt Solothurn resultierten.

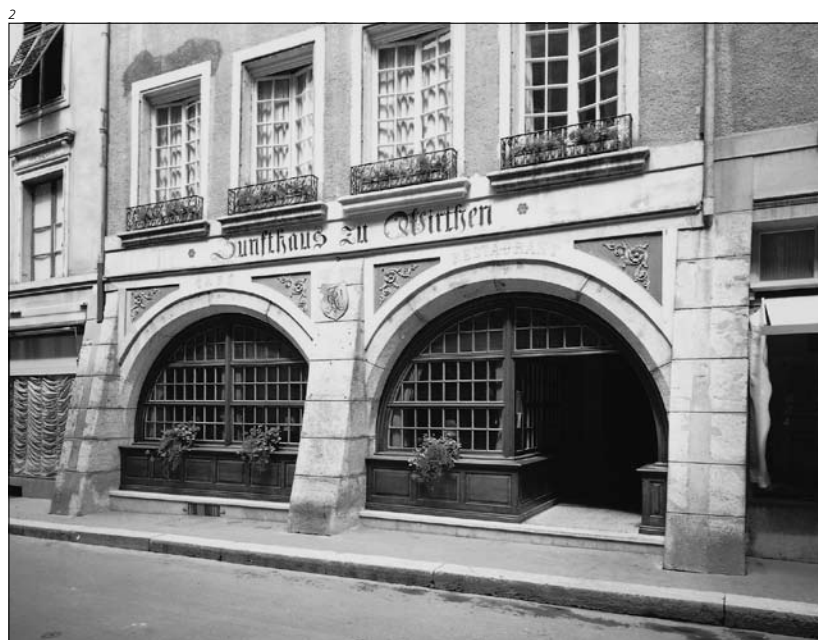
Abb. 2
Ansicht des Laubenbereichs
nach den Einbauten von 1950.

1949 kam es erstmals zu Diskussionen über die bauliche Schliessung der zur Gasse hin offenen Laubenbögen. Das damals vorliegende Baugesuch, das den Einbau von steinernen Brüstungen und Fenstern vorsah, stiess bei der Altertümerkommission auf Ablehnung, weil damit das charakteristische Merkmal dieses ins 16. Jahrhundert zurückgehenden Gebäudeteils aufgegeben werde. Der Gemeinderat und der Regierungsrat bewilligten das Baugesuch trotzdem, und – wohl als Kompromiss – erhielten die Brüstungen Holzverkleidungen (Abb. 2). Der östliche Laubenbogen wurde lediglich zur Hälfte geschlossen, da in diesem Bereich ein Durchgang mit altem Wegrecht zur Gurzelngasse bestand.

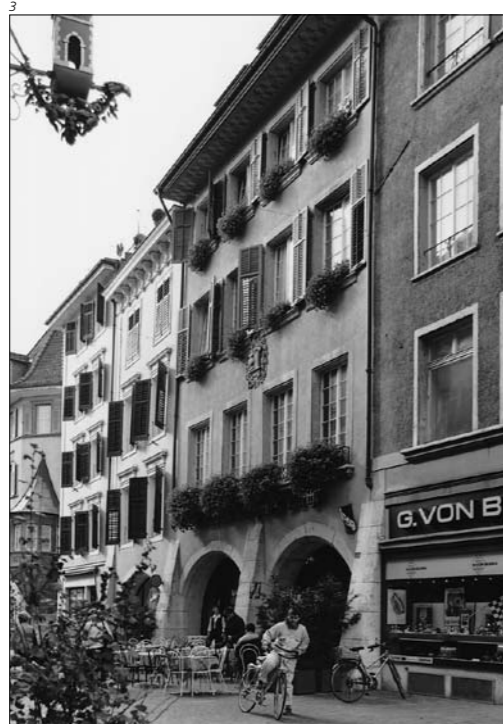
Abb. 3
Ansicht der Gassenfassade vor der Sanierung von 2006/07.

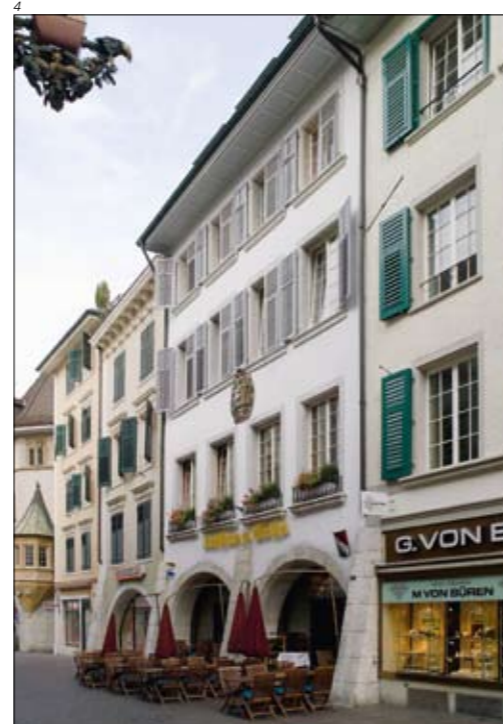
Abb. 4
Ansicht der Gassenfassade nach der Sanierung von 2006/07.

Der jüngste Umbau von 2006 führte zu einer erneuten Umgestaltung des Laubenbereichs. Durch die Aufhebung des öffentlichen Durchgangs zur Gurzelngasse ergab sich die Möglichkeit, beide Laubenbögen mit einer leichten Metall-Glas-Konstruktion vollständig zu schliessen (Abb. 4). Gleichzeitig konnte die Gaststube bis zu diesem neuen Laubenabschluss erweitert werden, indem die 1888 von Glas-

Nach Abschluss des Umbaus im Gaststubenbereich erfolgte 2007 eine Fassadensanierung. Die Natursteinelemente (Laubenbögen, Stützpfiler, Fenstergewände und -gesimse) wurden gereinigt und wo nötig geflickt. Anschliessend erhielten die verputzten Fassadenflächen einen neuen Anstrich (Abb. 4). Ebenfalls eine neue Fassung bekam das Zunftwap-

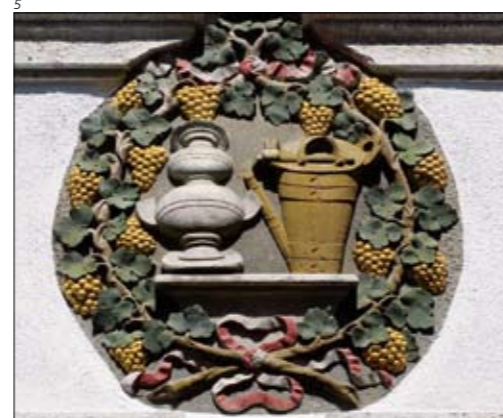
Abb. 5
Wappen der ehemaligen Wirthenzunft, nach der Neufassung 2007.

pen über dem ersten Obergeschoss. Es zeigt eine braune Kanne und einen silbernen Trinkpokal, umgeben von einem Weinrebenkranz (Abb. 5).

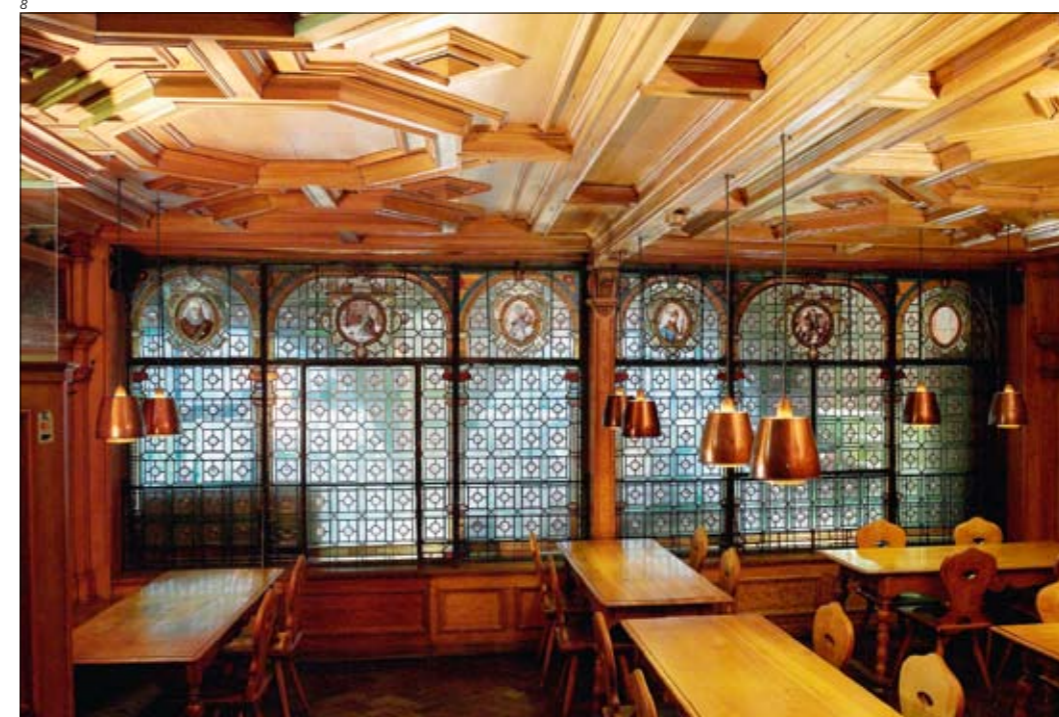
Abb. 8
Ansicht der 1888 von Adolf Kreuzer gestalteten Gaststube und Laubenbereich. 2006 entfernt und an den Seitenwänden der Laube in Fragmenten montiert.

Den Abschluss der Gaststube zu den damals noch offenen Laubenbögen bildete eine verglaste Wand, die der Zürcher Glasmaler Adolf Kreuzer mit einer Rundbogenarchitektur und Medaillons bemalte (Abb. 8). Diese Wand wurde beim jüngsten Umbau entfernt und in Fragmenten an den seitlichen Laubenwänden wieder montiert.

maler Adolf Kreuzer gestaltete Trennwand zwischen Gaststube und Laube entfernt wurde (Abb. 8). Der Zugang zur Gaststube erfolgt jetzt neu über die um einige Treppenstufen tiefer liegende Laube.
