# Schönenwerd, Gösgerstrasse 1/3, Villa Tannheim mit Nebengebäude, Gesamtrestaurierung

STEFAN BLANK

Die Villa Tannheim mit dem Nebengebäude gehört zu den bedeutendsten Zeugnissen gehobener bürgerlicher Wohnkultur, wie sie in Schönenwerd zur Zeit der Bally im 19. und frühen 20. Jahrhundert entstanden ist. In den letzten Jahren gerieten die beiden Gebäude mangels Unterhalt in einen schlechten Zustand. Den neuen Eigentümern kommt das Verdienst zu, den historischen Bestand gerettet und fachgerecht restauriert zu haben.

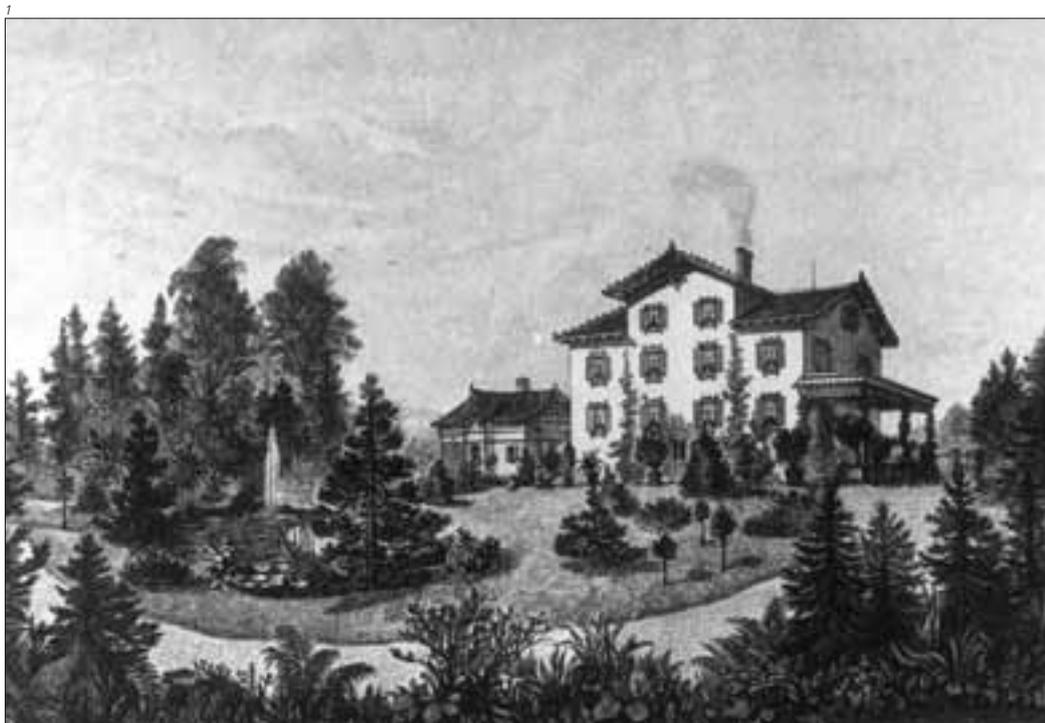
Abb. 1  
Schönenwerd, Villa Tannheim mit Nebengebäude und Gartenanlage. Der Stich von 1889 zeigt die Villa in ihrem ursprünglichen Zustand vor der Umgestaltung von 1907.

Haus den Namen «Villa Tannheim» gab und um 1880 ein Nebengebäude errichten liess, das als Wasch- und Holzhaus diente. 1889 präsentierte sich die Villa als zweigeschossiges Gebäude unter Satteldach, an den beiden Längsseiten durch schwach ausgebildete Risalite unter Quergiebeln ausgezeichnet (Abb. 1 u. 2). Die Fenster und die Dachränder waren mit hölzernen Zierelementen geschmückt, und auf der Südseite bestand eine eingeschossige offene Veranda. Das Wasch- und Holzhaus erhielt als zweifarbiger Sichtbacksteinbau mit hölzernen Dekorelementen am Dach eine relativ aufwendige Gestaltung, was aber durchaus dem Zeitgeschmack des ausgehenden 19. Jahrhunderts entsprach. Die

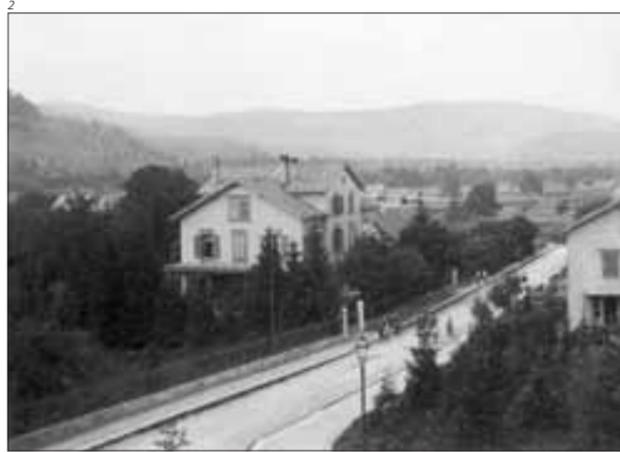
Abb. 2  
Ansicht der Villa Tannheim  
im ursprünglichen Zustand.  
Foto um 1880.

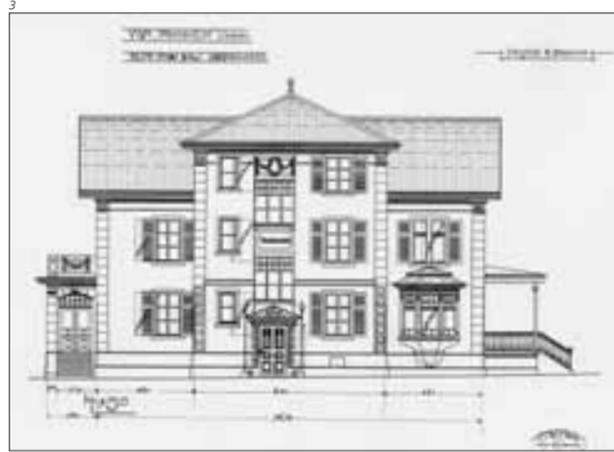
Abb. 3  
Projektplan von 1907 zum  
Umbau der Villa. Ansicht der  
Gartenfassade. Gestrichelt  
eingezeichnet die Tür- und  
Fensteröffnungen der alten  
Villa.

1907 nahm Max Bally-Hühnerwadel (1880–1976), ein Sohn des Arthur, einen umfassenden Umbau vor, bei dem die Villa ihr heutiges Aussehen erhielt (Abb. 3–6). Unter Beibehaltung der Fassadenmauern und der Dachform, bekam das Gebäude eine neue Befensterung sowie eine aufwendige Fassadeninstrumentierung mit gefügten Ecklisenen, Gesimsen und reichem Baudekor. Auch die beiden längsseitigen Risalite wurden durch Ecklisenen zusätzlich betont. Der gartenseitige Haupteingang erhielt ein reich gestaltetes, mit dem Baujahr 1907 versehenes Portal, über dem ein Relief den Hausnamen «Tannheim» sowie stilisierte Tannenmotive präsentierte (Abb. 14). Auf allen vier Seiten wurden Anbauten erstellt: strassenseitig ein rechteckiger Erker, an der Nordfassade ein separater Dienstingang mit darüberliegender Terrasse, gartenseitig ein polygonaler Blumenerker und auf der Südseite ein steinerner flachgedeckter Anbau, der die ursprünglich offene Veranda von 1872 ersetzte.

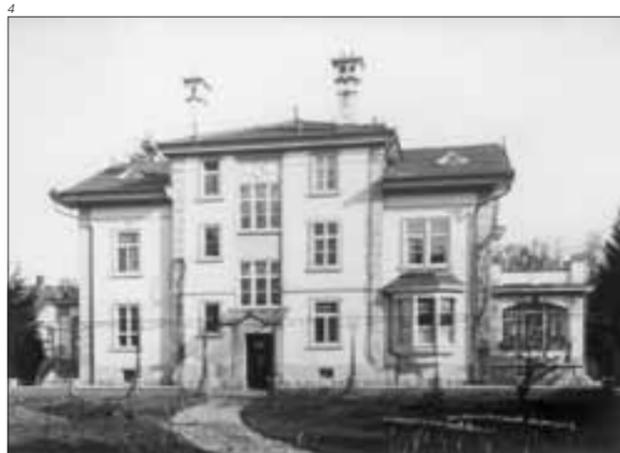
Abb. 4  
Ansicht der Villa kurz nach  
dem Umbau von 1907.

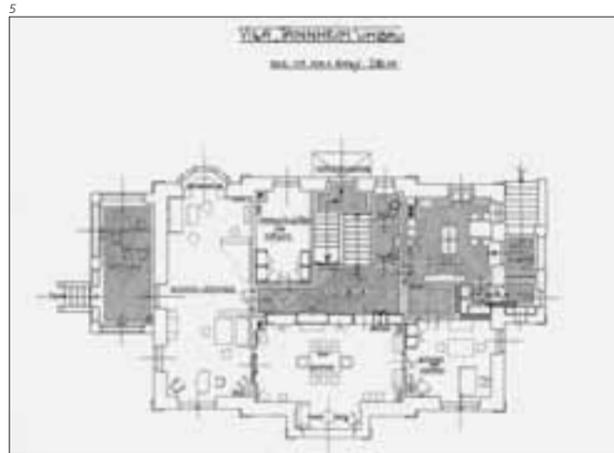
Abb. 5  
Projektplan von 1907 zum  
Umbau der Villa.  
Grundriss Erdgeschoss mit  
Raumbezeichnungen.

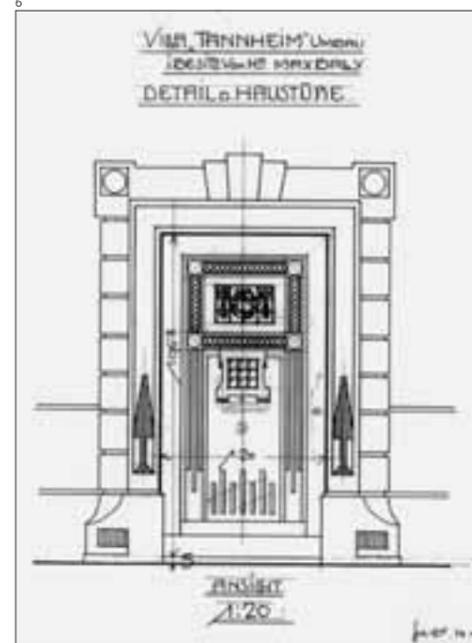
Abb. 6  
Projektplan von 1907 zur  
Neugestaltung der Haustüre  
der Villa Tannheim.

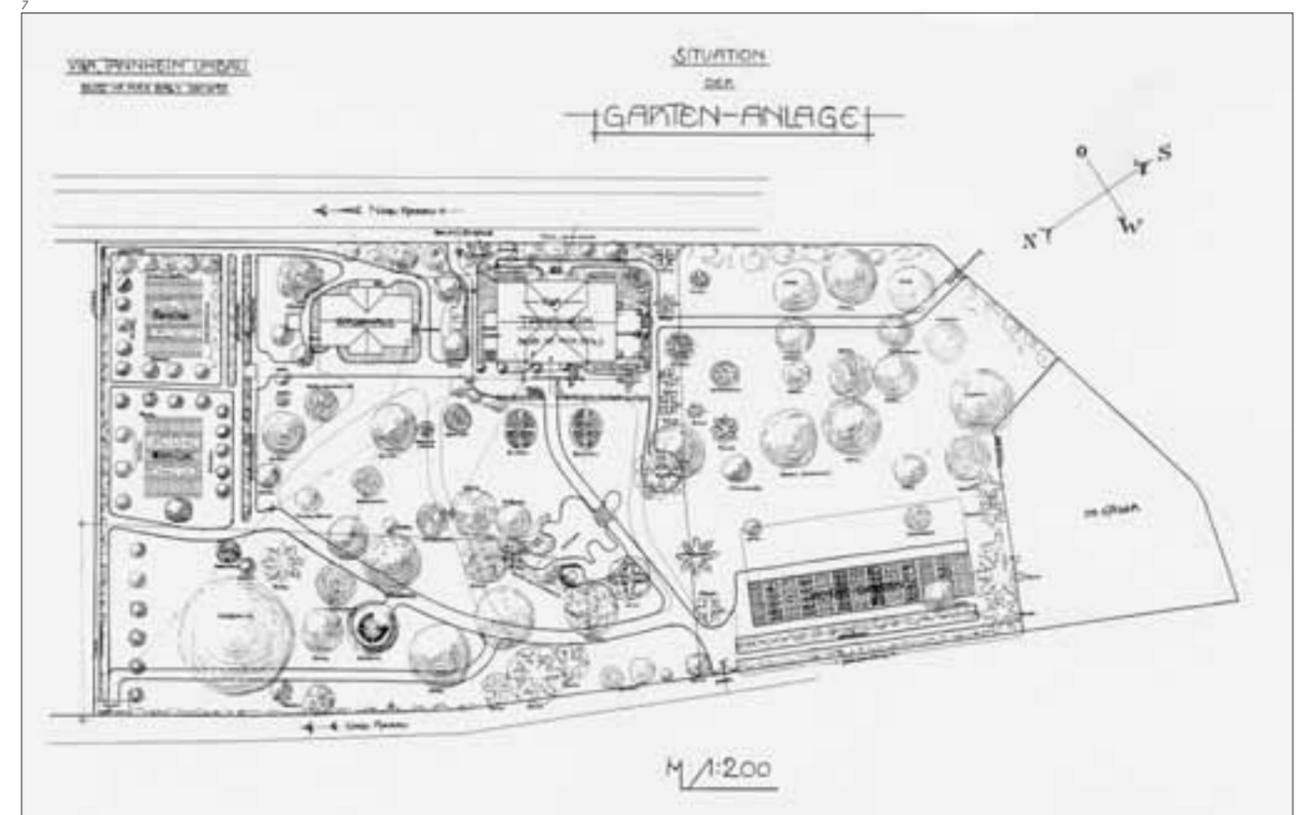
Abb. 7  
Situationsplan der Villa  
Tannheim mit Garten, 1907.

Die Errichtung des Postgebäudes 1981 und der 2006/07 mit zahlreichen Parkplätzen erstellte COOP-Neubau nordöstlich der Villa Tannheim haben zu einer starken Verkleinerung der ursprünglich grosszügigen Umgebung der Villa geführt (Abb. 7). Geblieben ist ein kleiner, für die Wirkung des Hauses aber sehr wichtiger Garten, der mit einer künstlichen Teich- und Grottenanlage, einer mächtigen Blutbuche sowie neuen Gestaltungselementen ausgestattet ist.

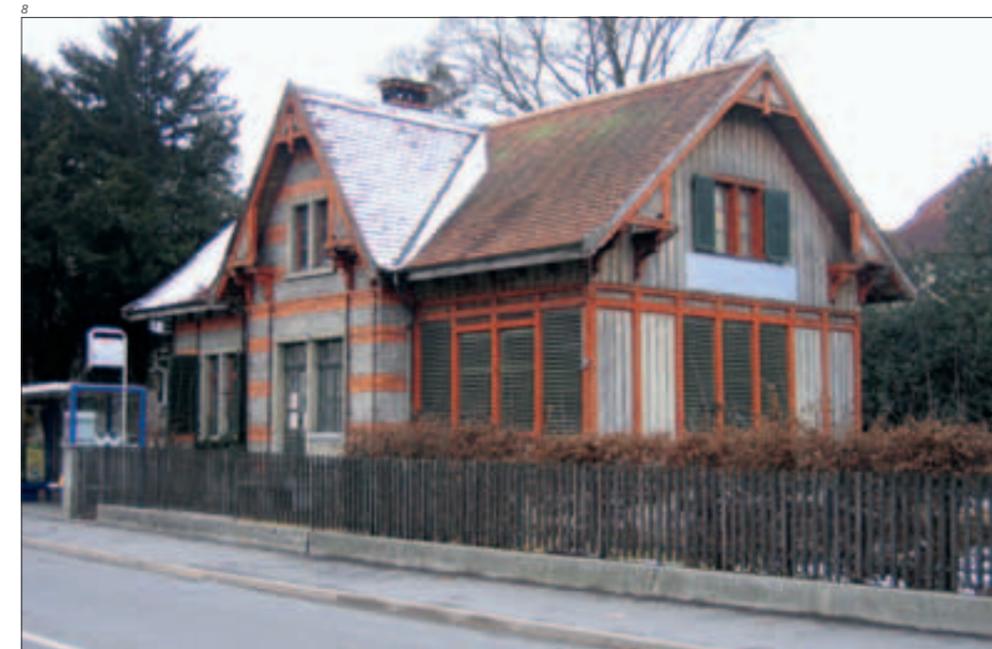
Abb. 8  
Das Nebengebäude aus der  
Zeit um 1880 vor der  
Restaurierung und dem  
Umbau von 2007.

Nach der grundbuchamtlichen Trennung von Villa und Nebengebäude wurde zuerst der Umbau des um 1880 errichteten ehemaligen Waschhauses in Angriff genommen (Abb. 8). Die neue Eigentümerschaft sah vor, der bereits ortsansässigen Apotheke Villiger an dieser Stelle einen neuen Standort zu geben. Dazu wurde das bestehende Gebäude im In-

nern komplett saniert und umgebaut und so den bezüglich Hygiene, Logistik und Sicherheit hohen neuen Anforderungen angepasst. Die Fassaden und das Dach hingegen erfuhren eine sorgfältige Restaurierung. Das zweifarbige Sichtbacksteinmauerwerk wurde gereinigt, die schadhafte Hausteinelemente geflickt, das Holzwerk der Fassaden und am Dachrand in den originalen Farbtönen neu gestrichen, die Fenster mit der originalen Sprossierung erneuert und das Dach mit naturroten Biberschwanziegeln neu eingedeckt. Dank diesen Massnahmen blieb der für das späte 19. Jahrhundert typische Gebäudecharakter gut erhalten (Abb. 9).

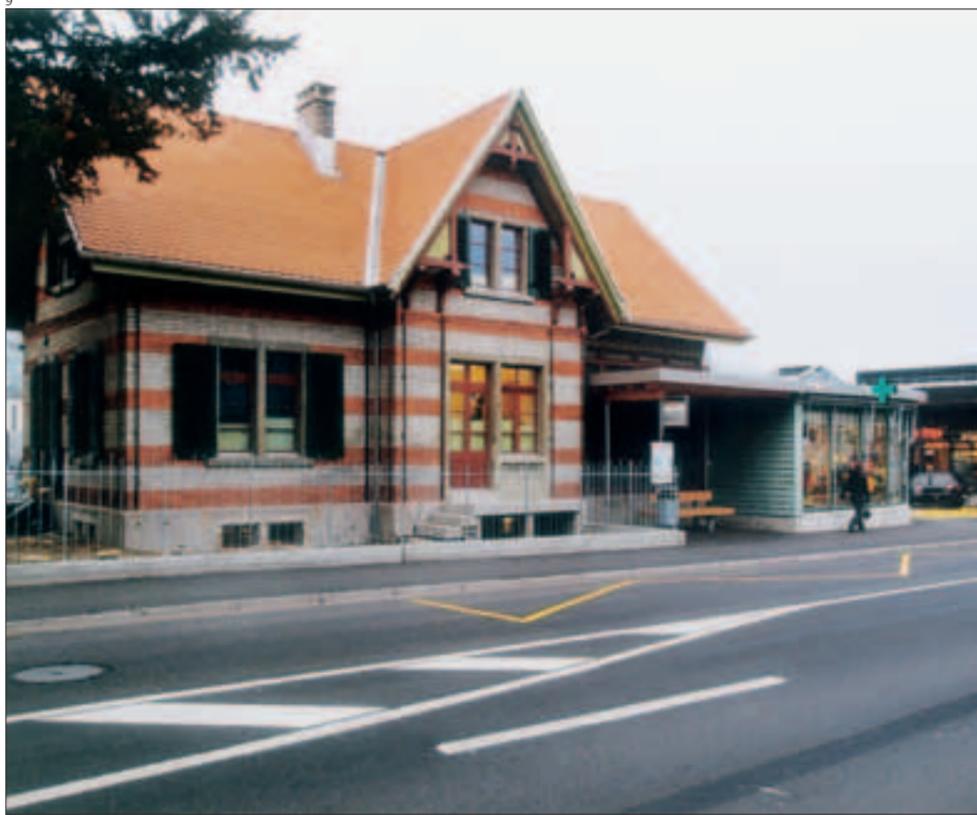
Abb. 9  
Das zur Apotheke umgebaute  
ehem. Nebengebäude der Villa  
Tannheim nach dem Umbau  
von 2007. Rechts der moderne  
Erweiterungsbau mit integrier-  
ter Bushaltestelle.

Der Apothekenbetrieb machte einen Ladenanbau notwendig, der als eingeschossige und flachgedeckte Erweiterung auf der Nordostseite realisiert wurde.

Damit setzt er sich architektonisch bewusst vom Altbau ab und ist als moderne Ergänzung erkennbar (Abb. 9).

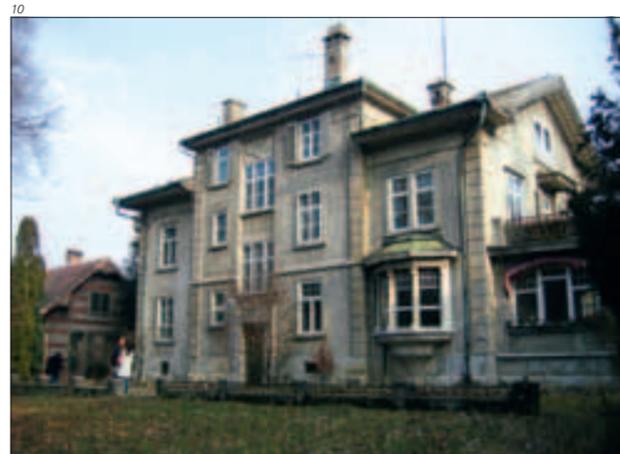
Abb. 10  
Ansicht der Villa Tannheim  
vom Garten aus gesehen, vor  
der Restaurierung 2007/08.

Sehr umfangreich gestalteten sich die Umbau- und Restaurierungsarbeiten an der Villa Tannheim. Am Aussenbau ging es um die Instandstellung der seit 1907 wenig veränderten, aber restaurierungsbedürftigen Gebäudehülle (Abb. 10 u. 11). Nach der als Erstes durchgeführten Dachsanierung und dem Einbau neuer schallisolierter Fenster mit der von 1907 übernommenen Sprosseneinteilung, erfolgten die Reinigung der Fassaden, die Flickarbeiten am Verputz und an den Hausteinelementen sowie abschliessend ein Neuanstrich mit einem warmen gel-

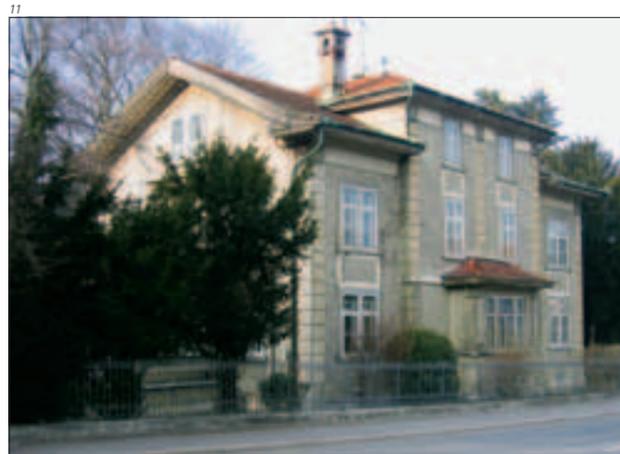
Abb. 11  
Ansicht der Villa Tannheim von  
Süden, vor der Restaurierung  
2007/08.

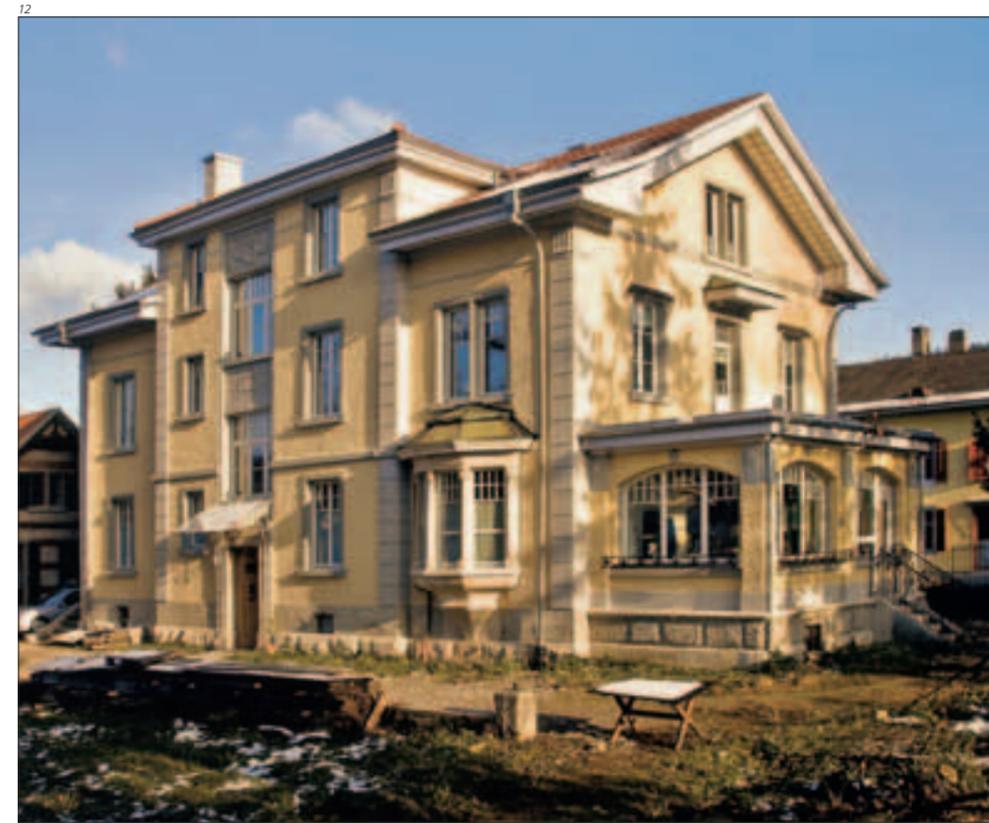
Abb. 12  
Blick vom Garten zur  
restaurierten Villa.

ben Grundton und grauen Architekturgliedern (Abb. 12 u. 13). Aufwendig waren auch die Reparatur- und Malerarbeiten an den Dachuntersichten sowie an den verzierten Ort- und Traufbrettern (Abb. 15).

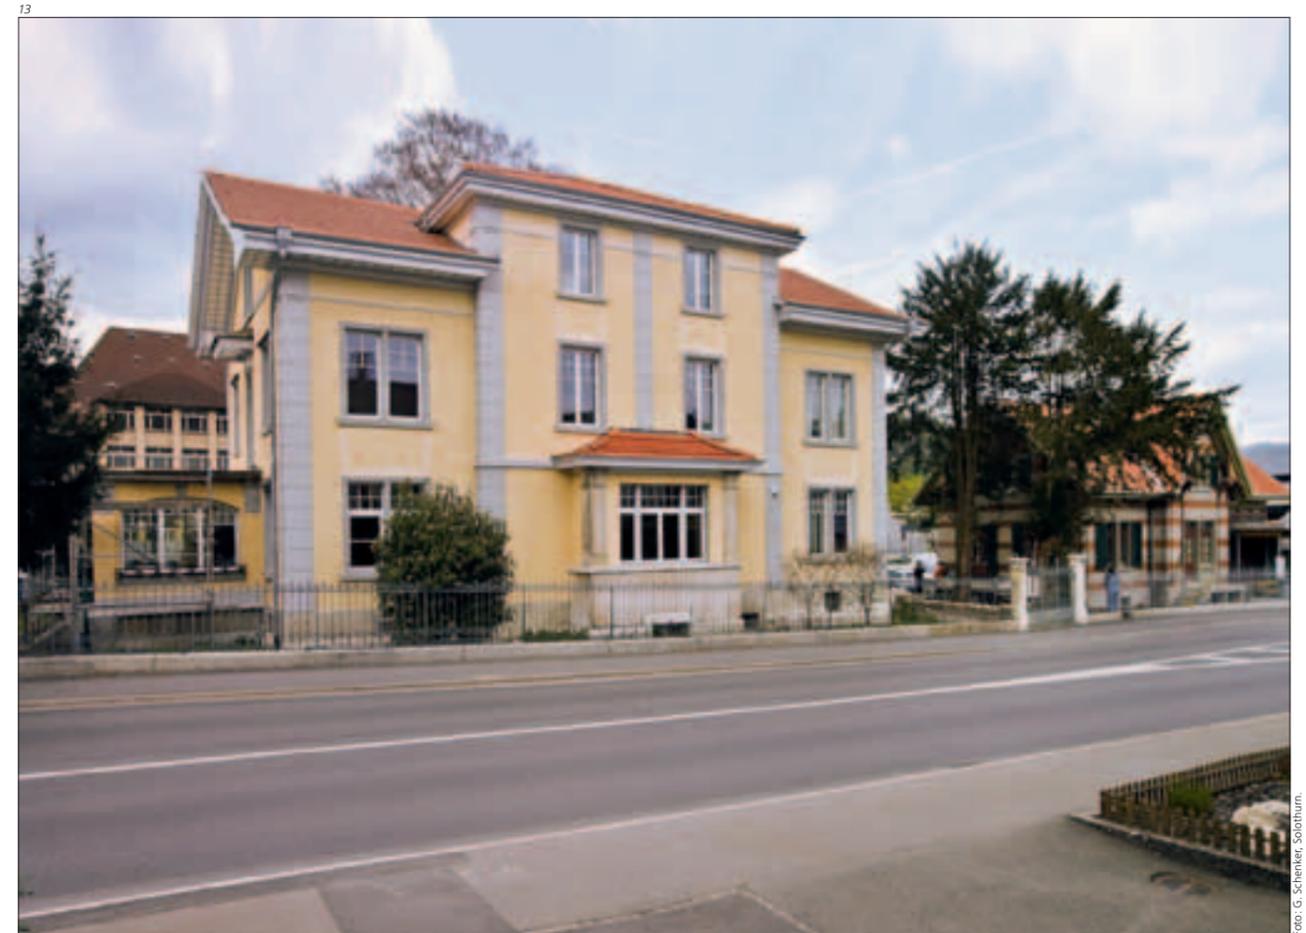
Abb. 13  
Ansicht von Villa und  
Nebengebäude von Süden,  
nach der Restaurierung  
2007/08.

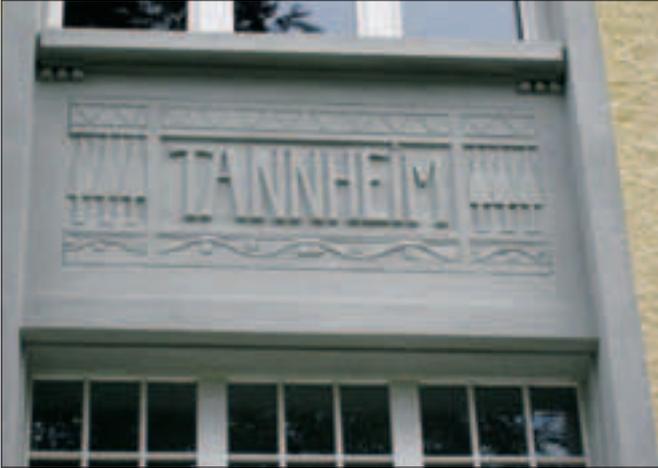
Abb. 14  
Detail der Gartenfassade  
mit Tannheim-Relief über  
dem Haupteingang, nach der  
Restaurierung 2007/08.

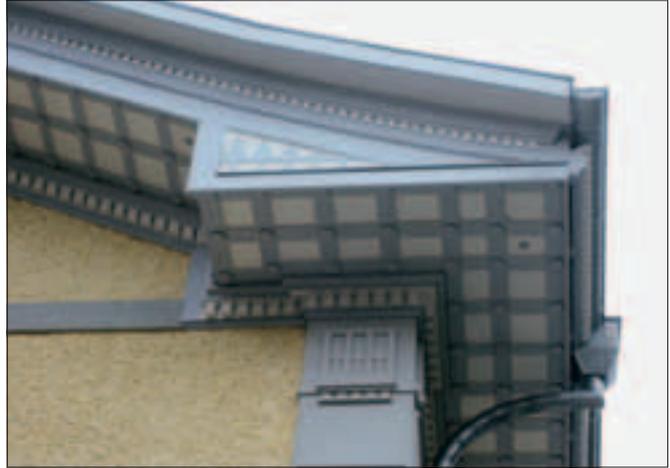
Abb. 15  
Detail des reich verzierten  
Ortbereichs mit Dachunter-  
sicht, nach der Restaurierung  
2007/08.

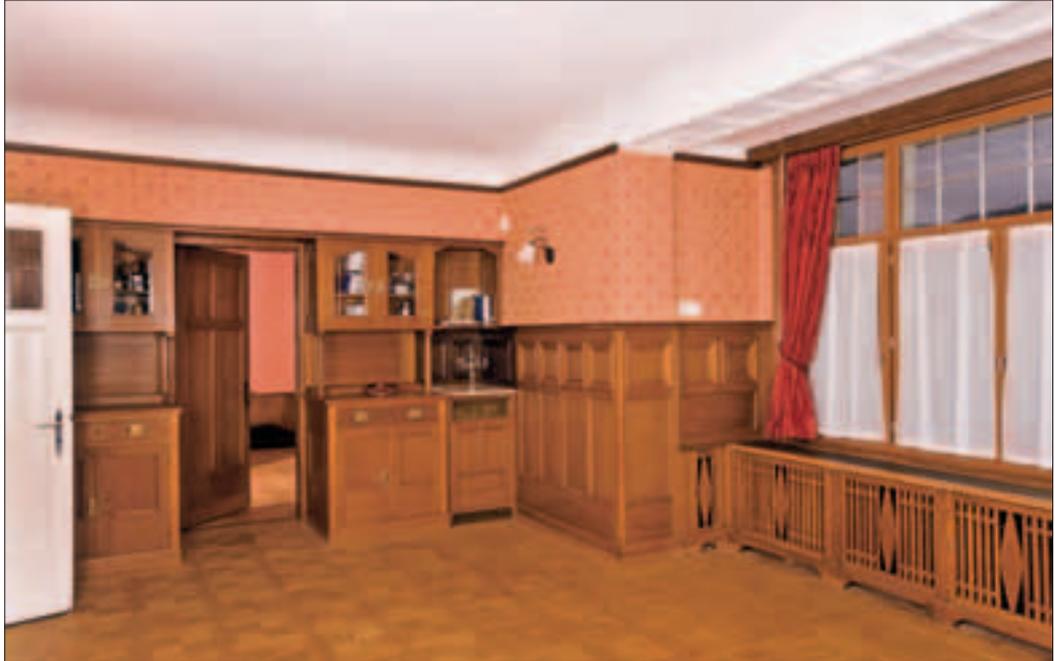
Abb. 16  
Blick in das restaurierte  
Esszimmer im Erdgeschoss.

Im Innern erfolgte unter Beibehaltung der primären Grundrisseinteilung die Kompletterneuerung der Infrastruktur. Die aus Parkettböden, Wandtäfer, Einbaumöbeln, Zimmertüren und Stuckdecken bestehende feste Ausstattung der Haupträume im Erdgeschoss sowie das Treppenhaus wurden fachgerecht restauriert (Abb. 16 u. 17).

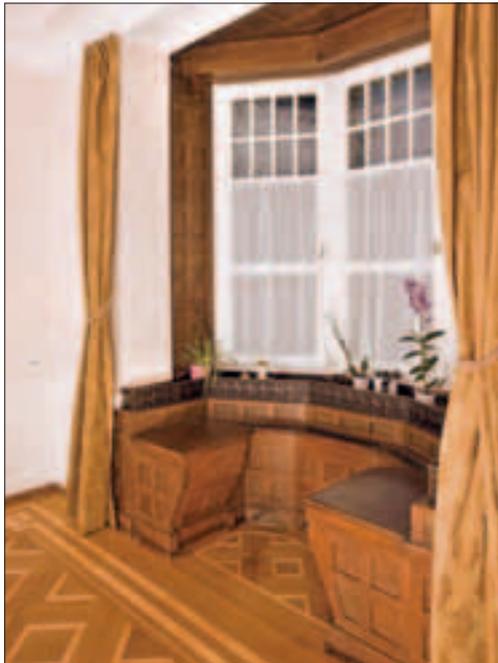
Abb. 17  
Ansicht des zum Garten  
orientierten Blumenekers  
im Wohnzimmer, nach der  
Restaurierung 2007/08.
