Solothurn, Hauptgasse 51, Restaurierung bemalter Holzbalkendecken

URS BERTSCHINGER

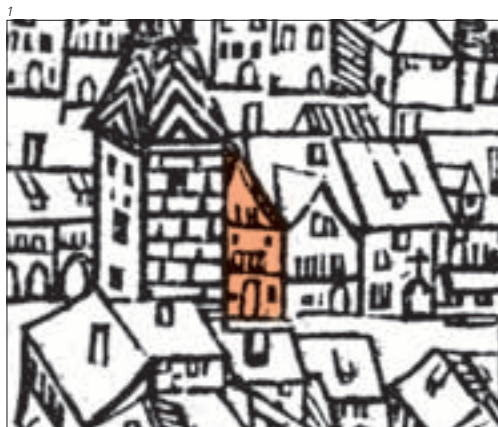
Abb. 1
Solothurn, Hauptgasse 51,
Ausschnitt aus dem
Stadtprospekt von
Johannes Stumpf, 1546.
Man sieht zwei Wohn-
geschosse mit einer grossen
gebäudebreiten Giebel-
lukarne.

Die erste urkundliche Erwähnung des Hauses stammt von 1497, als Ulli Ymmer es vom Vorbesitzer Hans Egkart käuflich erwarb.¹ Auf dem Stadtprospekt von Johannes Stumpf aus dem Jahre 1546 wird das Gebäude mit zwei Wohngeschossen und einer grossen gebäudebreiten Giebellukarne dargestellt (Abb. 1). Im ersten Obergeschoss, über einem durchlaufenden Gurtgesims, sieht man eine dreiteilige Reihenbefensterung, im zweiten Obergeschoss zwei weit auseinanderliegende Einzelfenster. Die beiden heute noch vorhandenen Balkendecken in den beiden Südstuben stammen höchstwahrscheinlich noch aus dieser Epoche. 1588 erhielt der neue Besitzer Hieronimus Saler, Vogt, eine Bauholzbewilligung zugesprochen.² Er liess damals ein zusätzliches drittes Wohngeschoss mit einem neuen traufständigen Dachstuhl erstellen. Gregor Sickingers Stadtansicht aus dem Jahre 1610/15 dokumentiert diesen Zustand. Die Fassadengestaltung im Erd- und ersten Obergeschoss wurde beibehalten. Im zweiten und im neuen dritten Obergeschoss wurden zwei übereinanderliegende Doppelfenster eingebaut. Aus dieser Bauphase stammt auch die während dem jüngsten Umbau gefundene skulptierte und farbig gefasste Fenstersäule aus Hauterive-Stein im zweiten Obergeschoss. Im Oktober 1624 brannte der Dachstuhl, so dass er teilweise neu aufgebaut werden musste.³ 1633 verkaufte Susanna Saler das Haus an

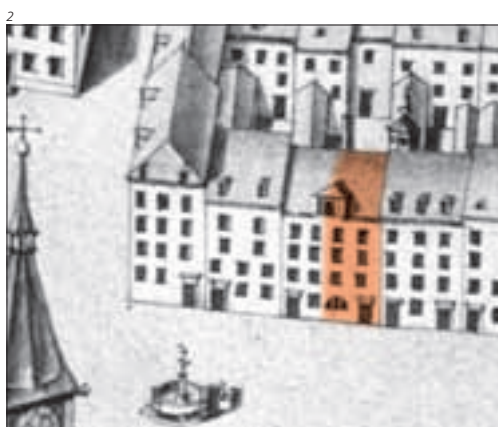
Abb. 2
Ausschnitt aus dem
Stadtprospekt von Johann
Baptist Altermatt, 1833.
Das Gebäude ist durch die
gemeinsame Fassaden-
gestaltung von 1797 mit dem
westlichen Nachbarhaus
Nr. 49 zusammengefasst.
Die heutige grosse Lukarne
besteht aber noch nicht.

fügte der Grossrat Bonaventura Barthlime die beiden Gebäude gassenseitig mit einer neuen Fassade auch optisch zusammen.⁴ Im Stadtprospekt von Johann Baptist Altermatt aus dem Jahre 1833 ist dies ersichtlich (Abb. 2). Dabei wurden im Haus Nr. 49 grösstenteils die älteren, zum Teil gekehlten und verschieden grossen Fenstergewände wieder verwendet, während das Haus Nr. 51 ausschliesslich neue gefalzte einheitliche Gewände erhielt. Im Zusammenhang mit diesen Bauarbeiten fand auch ein «Augenschein durch Pisoni in den Nachbargebäuden wegen allfälliger Bauschäden» statt. 1836 trennten sich die beiden Liegenschaften besitzmässig wieder, indem Anna Maria Barthlime-Frey das westliche Gebäude Nr. 49 an den Negotianten Jo-

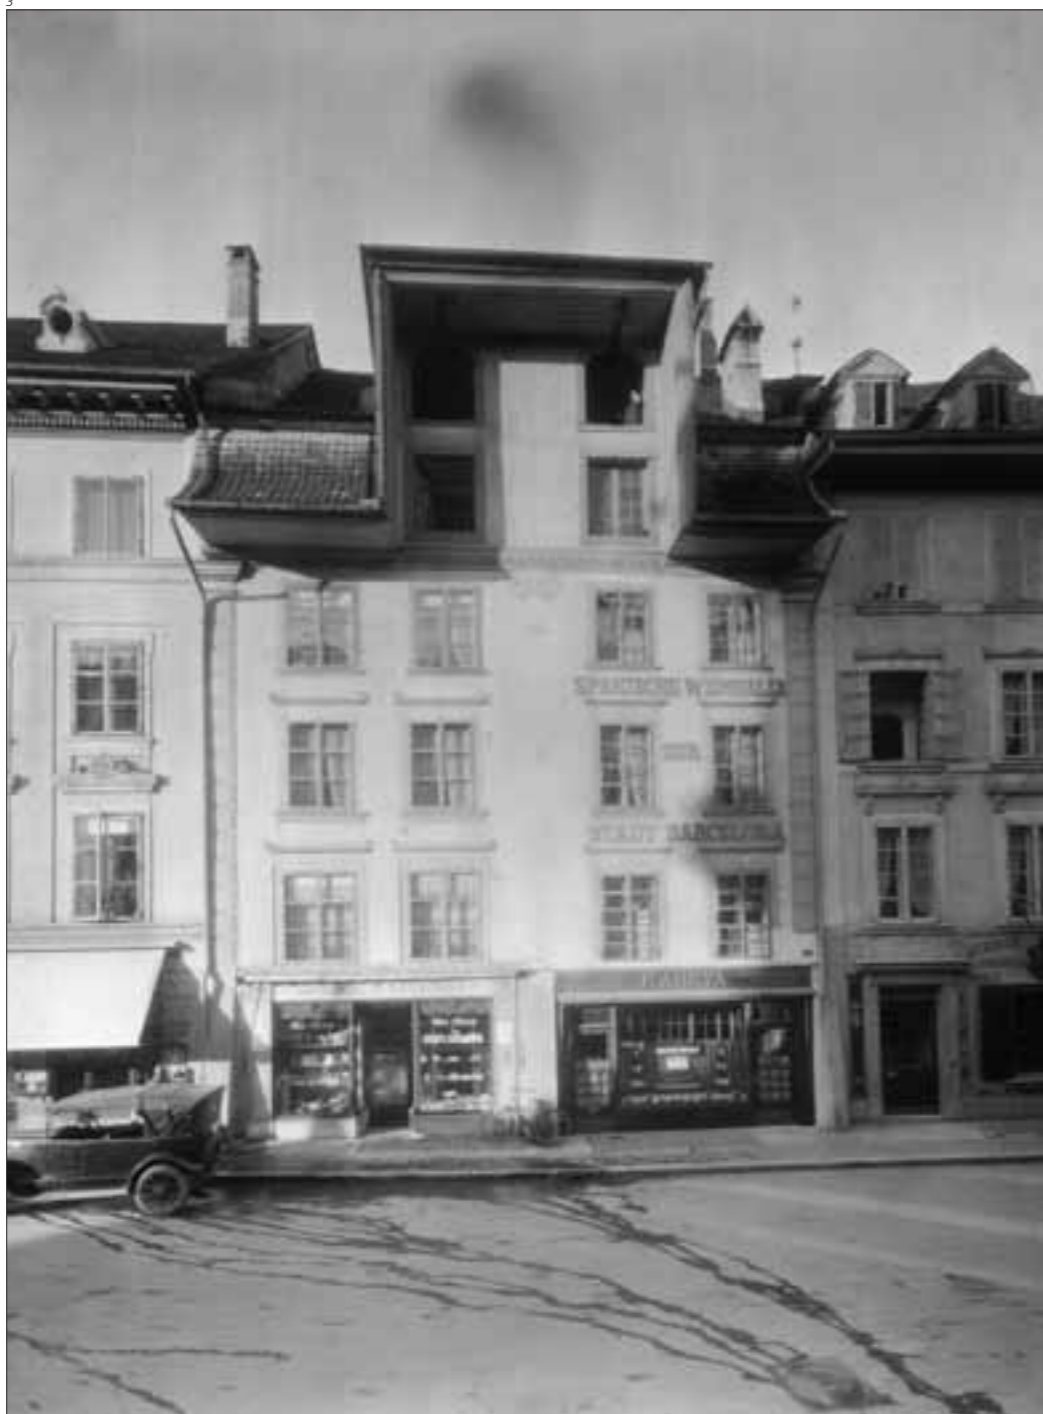
Abb. 3
Fotografische Aufnahme um 1926. Doppelfassade Nr. 49/51 mit Fenstergeländen und grosser doppelstöckiger Lukarne, um 1856. Der rechte Hausteil Nr. 51 ist bereits mit der neuen Wirtshausbefensterung im Erdgeschoss von 1926 ausgestattet.

hann Fürholz verkaufte. 1843 änderte auch das verbliebene östliche Haus Nr. 51 den Besitzer und ging zuerst an den Bäcker Alois Pfiffer von Littau LU und 1856 an Joseph Adler. In diese Zeit, oder kurz danach, wurden die unterschiedlich hohen Fenster der vierachsigen Doppelfassade der beiden besitzmässig immer noch getrennten Liegenschaften mit profilierten Sturzgebälken optisch vereinheitlicht. Der in der Mitte liegende Aufzuggiebel erhielt in dieser Zeit sein heutiges Aussehen als zweiachsiger und zweigeschossiger grosser Wohngiebel. In seiner Art und Dimension ist er bis heute ein Unikat in der Stadt Solothurn. 1905 ging das Haus an Isidor Pons, Weinhändler aus Spanien, über. Dies dürfte der Beginn der Nutzung als Gaststätte gewesen sein. 1926 wurde durch Fernando Abeya die bis zum Umbau von 2007/08 bestehende Eingangs- und Restaurantfront erstellt (Abb. 3).

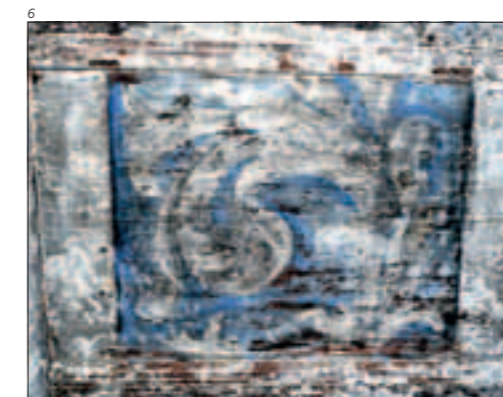
Abb. 6
Südstube, 1. Obergeschoss. Bemalte Balkendecke, Malerei Mitte 17. Jahrhundert. Zu Dokumentationszwecken freigelegter Teilbereich.

Im ersten Obergeschoss übermalte man im 18. Jahrhundert die gesamte Balkendecke mit einem monochromen grauen Kalkanstrich. Die darunterliegende dekorative Malerei scheint aber noch grossflächig erhalten zu sein. Eine Freilegung wäre möglich, ist jedoch mit einem grossen Aufwand verbunden. Aus diesem Grund wurde entschieden, ein Musterfeld zu Dokumentationszwecken freizulegen und die gesamte Decke anschliessend wieder mit einer heruntergehängten Gipsdecke zu verkleiden. Im zweiten Obergeschoss hingegen weist die Deckenmalerei keine späteren Übermalungen auf. Sie wurde allerdings durch viele Gipsspritzer einer nachträglich montierten Gipsdecke beeinträchtigt, und das Dekor war in gewissen Teilen nur noch in seiner Negativform erkennlich. Auch diese Decke wurde nur dokumentiert und mit einer neuen Gipsdecke verkleidet. Bei einer allfälligen weiteren Zimmer- oder Wohnungsrenovation können diese Decken problemlos wieder hervorgeholt und eventuell sogar restauriert werden.

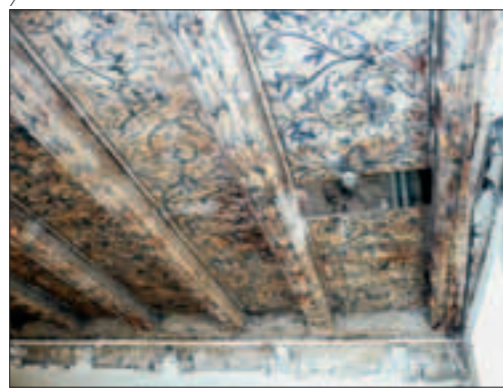
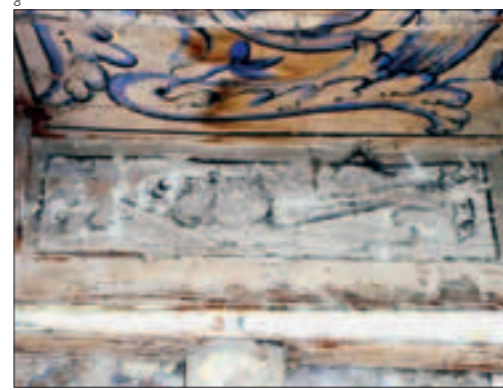
Abb. 7–9
Südstube, 3. Obergeschoss.
Bemalte Balkendecke, Malerei
um 1680/90. Zustand vor der
Restaurierung.

Kaseinmalerei: Auf einem hellen weisslichgrauen Grund liegen mit einer schwarzen Linie gerahmte blauschwarze Ranken, wobei als Blaupigment Smalte benutzt wurde (= gemahlene Glas, welches durch Beimischung von Cobaltoxyd und anschließender Erhitzung seine Blaufärbung erhält) (Abb. 7). Die Balken sind mit stilisierten blauschwarzen Lorbeerblättern bemalt, welche jeweils in der Balkenmitte von Rosetten oder Kreuzbändern unterbrochen sind (Abb. 9). Zusätzlich dekoriert mit Tuch, Frucht und Blumengehängen wurden auch die neu aufgemauerten Bereiche zwischen dem Streifbalken und den Deckenbrettern (Abb. 8). Auch an den Längswänden fand man in den Deckenanschlussbereichen kleine Reste von Dekorationsmalereien. Es kann also davon ausgegangen werden, dass der gesamte Raum in seiner Ursprungszeit reich bemalt war.

Um von diesem reichen Deckenfundus dennoch etwas sichtbar zu belassen, entschied die Bauherrschaft, im Einvernehmen mit der Denkmalpflege, die Balkendecke im dritten Obergeschoss zu zeigen und die Dekorationsmalerei zu restaurieren, umso mehr sie nie übermalt wurde und sich im Grossen und Ganzen in einem recht guten Zustand befand (Abb. 7–9). Die Malerei war stark verschmutzt und zum Teil durch Wasserläufe und kleineren bis mittleren Fehlstellen beeinträchtigt (Abb. 10). Sie konnte jedoch gut gefestigt, gereinigt und retouchiert werden (Abb. 12–15). Im vorderen Bereich wurde ein mittelgrosser Teil der Deckenbretter während der Bauzeit leider demontiert. Ein erneutes Anbringen war nicht mehr möglich. So wurde von den zum Teil noch erhaltenen Originalbrettern die Malerei kopiert und auf die neuen Bretter übertragen (Abb. 11/12). Durch die feinere Holzoberfläche und den leicht helleren Grundton kann die Neumalerei gut vom Original unterschieden werden. Die Malerei auf den Deckenbalken und den vermauerten Zwischenräumen oberhalb der Streifbalken war in ihrer Substanz stark beeinträchtigt. Hier wurde auf eine Rekonstruktion verzichtet. Die erhaltenen Stellen wurden konserviert und in einem hellgrauen Grundton neu überfasst.

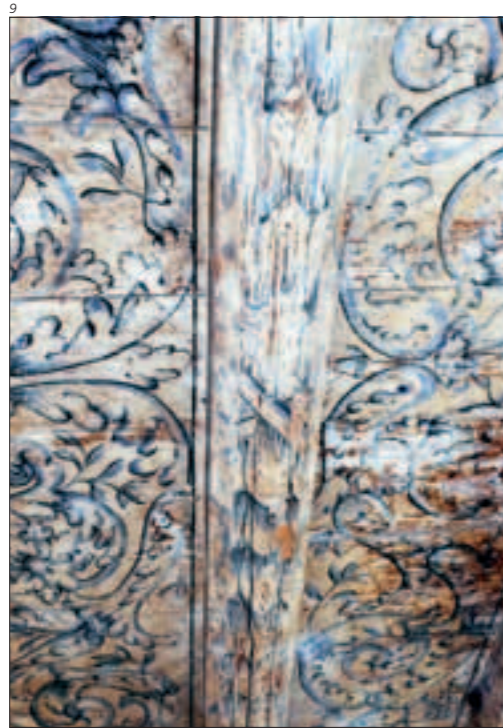
Abb. 10
Bemalte Balkendecke
während der Restaurierung.
Verschmutzte Oberfläche,
unten bereits gereinigt und
gefestigt.

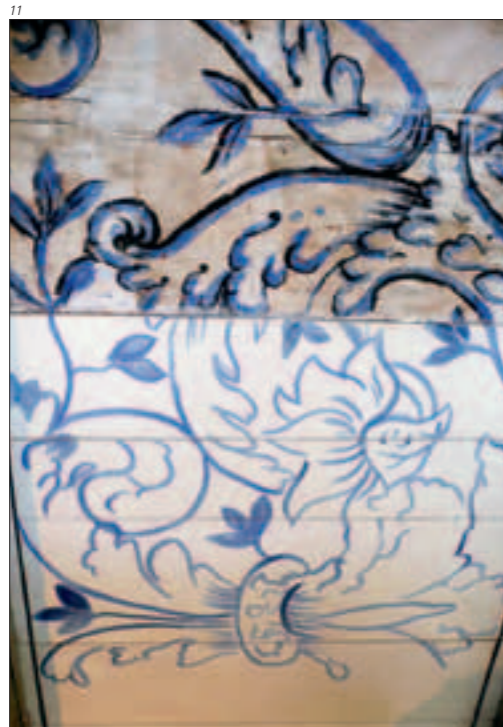
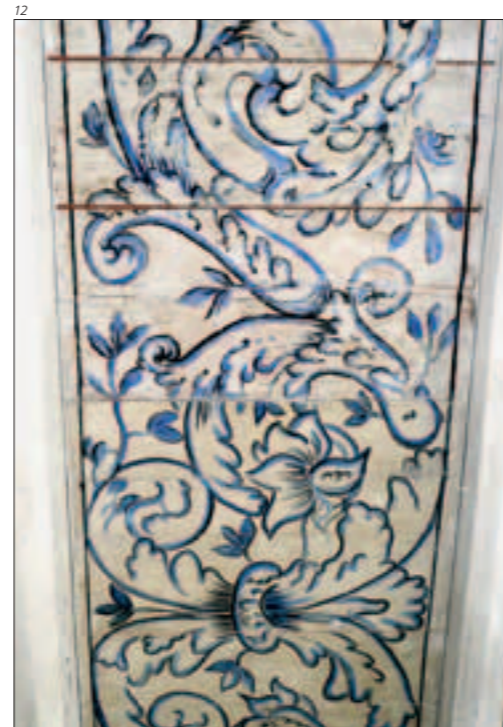
Abb. 11 u. 12
Bemalte Balkendecke während
der Restaurierung. Ausge-
wechelte Deckenbretter mit
vom Original kopierter Malerei.
Nr. 11 Vorzeichnung,
Nr. 12 fertige Neumalerei mit
Anschluss an die Original-
malerei.

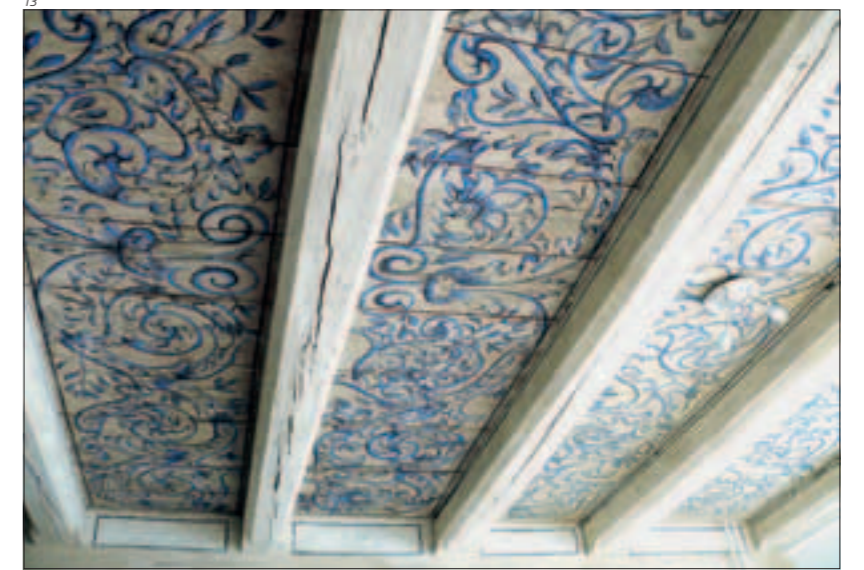
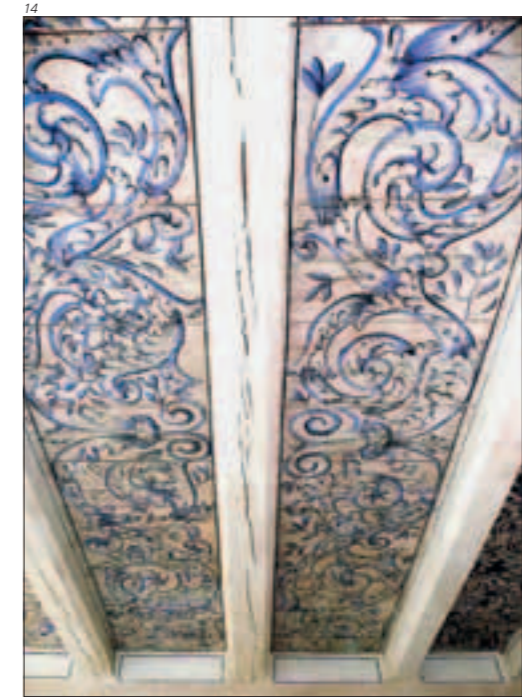
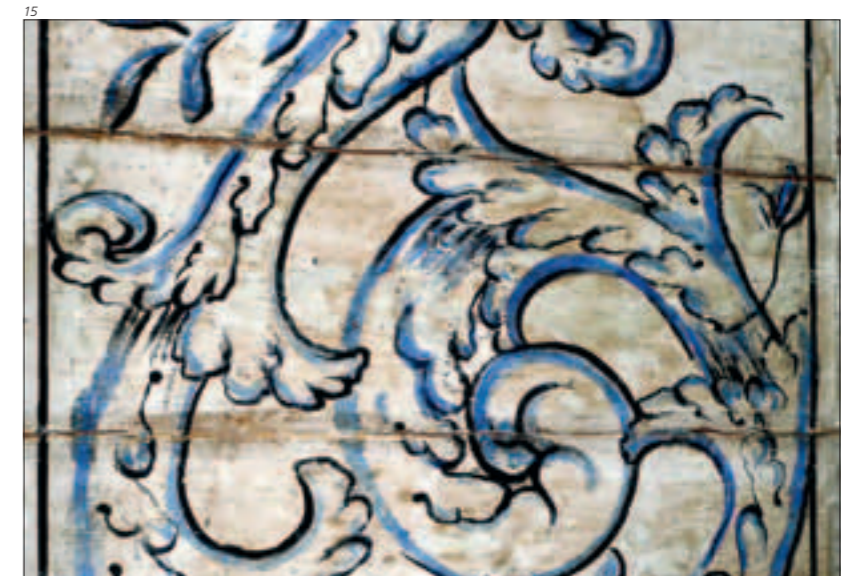
Abb. 13–15
Bemalte Balkendecke nach der
Konservierung / Restaurierung.
