Hochwald, Pfarrkirche St. Gallus, Innenrestaurierung

BENNO MUTTER

Innenrestaurierung 2010

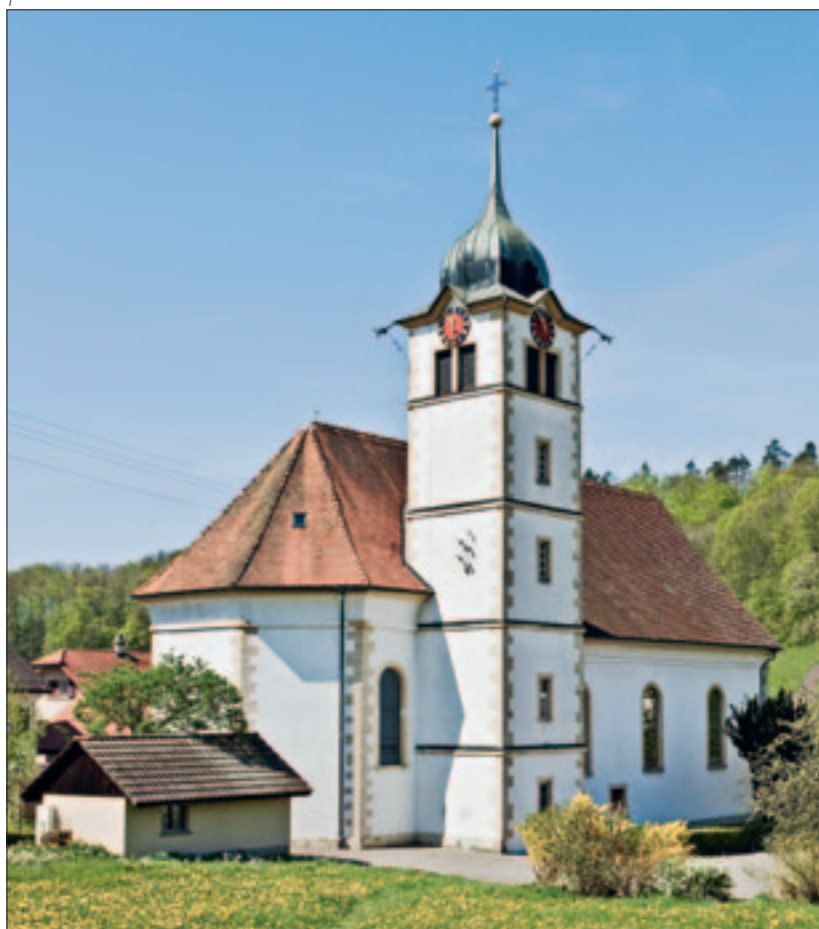
*Abb. 1
Hochwald, römisch-katholische
Pfarrkirche St. Gallus. Aussen-
aufnahme 2010.*

schluss (Abb. 1). Im Inneren ersetzten die Vorarlberger Altarbauer Franz und Jakob Bertle die alten Retabel durch neue in neuromanischer Formensprache.³ Auch die Rankenmalerei in der Deckenkehle dürfte 1880 angebracht worden sein. Wahrscheinlich zeigte sich der gesamte Kirchenraum nach dieser Umgestaltung in einer dunklen, für diese Zeit typischen Tapisseriemalerei:⁴ Wenige Reste dieser in Leimfarbe ausgeführten, rotbraunen Fassung

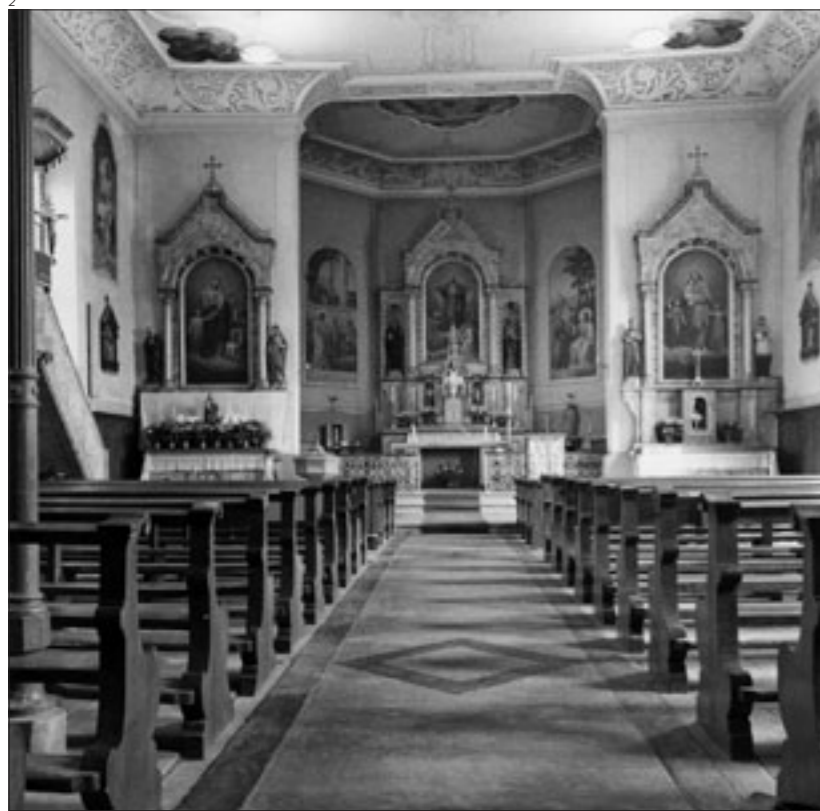
Abb. 2
Das Kircheninnere in einer Aufnahme aus den frühen 1970er Jahren. Bilderreichtum, detailverliebte Dekorationen und eine gemalte Pilastergliederung prägten den Raumcharakter (Archiv Kirchgemeinde Hochwald).

den Wänden kaum Spuren der ehemaligen, in Leim- und Ölfarbe ausgeführten Farbfassungen festgestellt werden – sie sind der Reinigung von 1975 zum Opfer gefallen. Dokumentiert ist die gemalte Architekturgliederung Heimgartners aber auf Farbfotografien der frühen 1970er Jahre (Abb. 3–4). Sie zeigen, dass die Pilaster in Farbe und Detailformen den illusionistischen Rahmen und Rocailles der Leinwandbilder entsprachen. An den Rändern der abgenommenen Leinwände ist auch der von Heimgartner verwendete helle Ockerton der Wände überliefert. Insgesamt ist das Erscheinungsbild des Kircheninnern zwischen 1909 und 1975 durch Be-

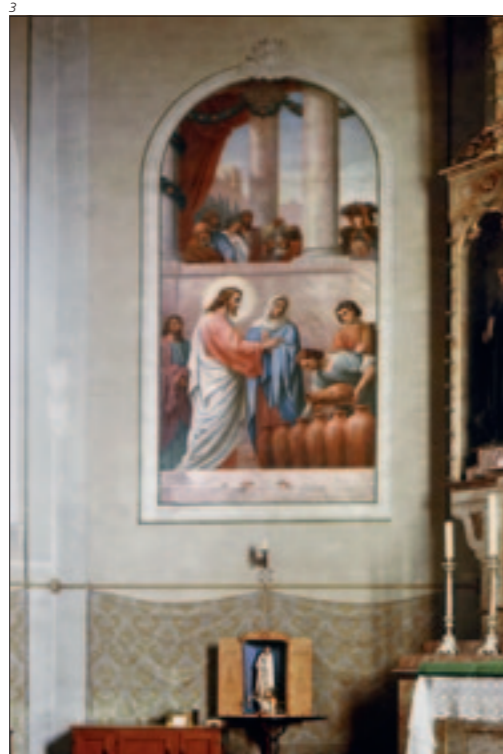
Abb. 3
Josef Heimgartner: Das Weinwunder von Kana. Das Leinwandbild mit dem illusionistisch gemalten Rahmen befand sich links des Hochaltars. Anstelle des Holztäfers tritt in der Sockelzone ein illusionistisch gemalter Vorhang. Foto vor 1975 (Archiv Kirchgemeinde Hochwald).

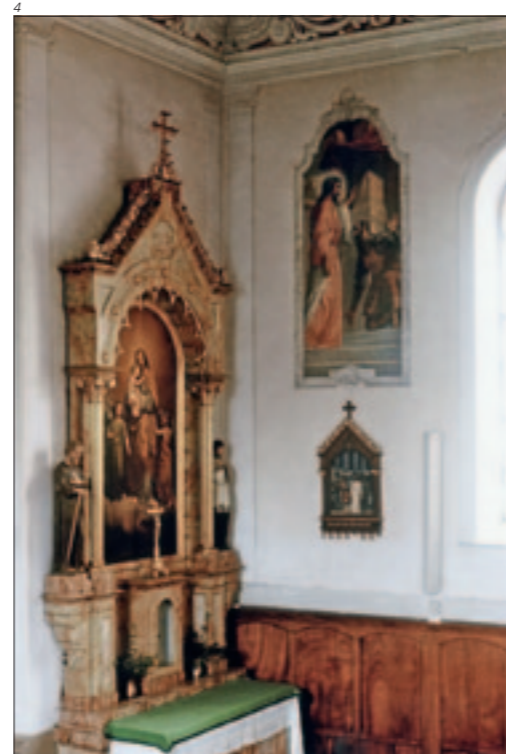
Abb. 4
Neben dem rechten Seitenaltar war ein weiteres Leinwandbild von Josef Heimgartner angebracht: Ein römischer Hauptmann bittet Jesus in Kafarnaum um die Heilung seines Dieners. Darunter die mit Zierleisten geschmückte Kreuzwegstation, beidseits des Altars die illusionistische Pilastermalerei. Foto vor 1975 (Archiv Kirchgemeinde Hochwald).

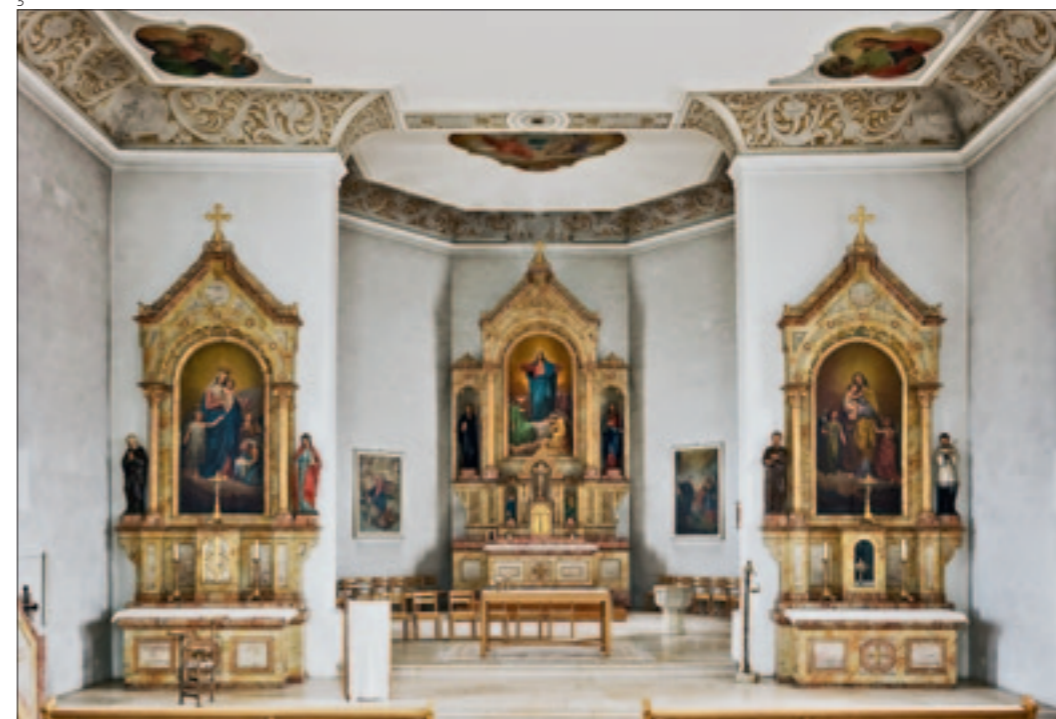
Abb. 5
Chorpartie und Seitenaltäre vor der Restaurierung von 2010. Nach der Renovierung von 1975–1977 wirkte der Raum nüchtern und ausgeräumt. Foto 2010.

Umgebung üblich war».⁹ Die Hauptwerke der Ausstattung, das heisst die Kanzel und die drei neuromanischen Altarretabel, sollten erhalten bleiben. Trotzdem empfand man den Innenraum als überladen und entfernte die grossen Leinwandbilder Heimgartners und das dunkle Sockeltäfer von den Wänden. Die historistischen Glasfenster, Werke des Basler Glasmalers Jakob Kuhn von 1880,¹⁰ die feingliedrige Deckenornamentik und die Zierleisten der Kreuzwegstationen verschwanden ebenfalls. Die Wände wurden flächig-weiss getüncht, und später erhielten auch die Rahmen der Kreuzwegstationen einen deckenden, grauen Anstrich. Die abgenommenen Leinwandbilder wurden auf dem Dachboden der Kirche eingelagert (Abb. 5).

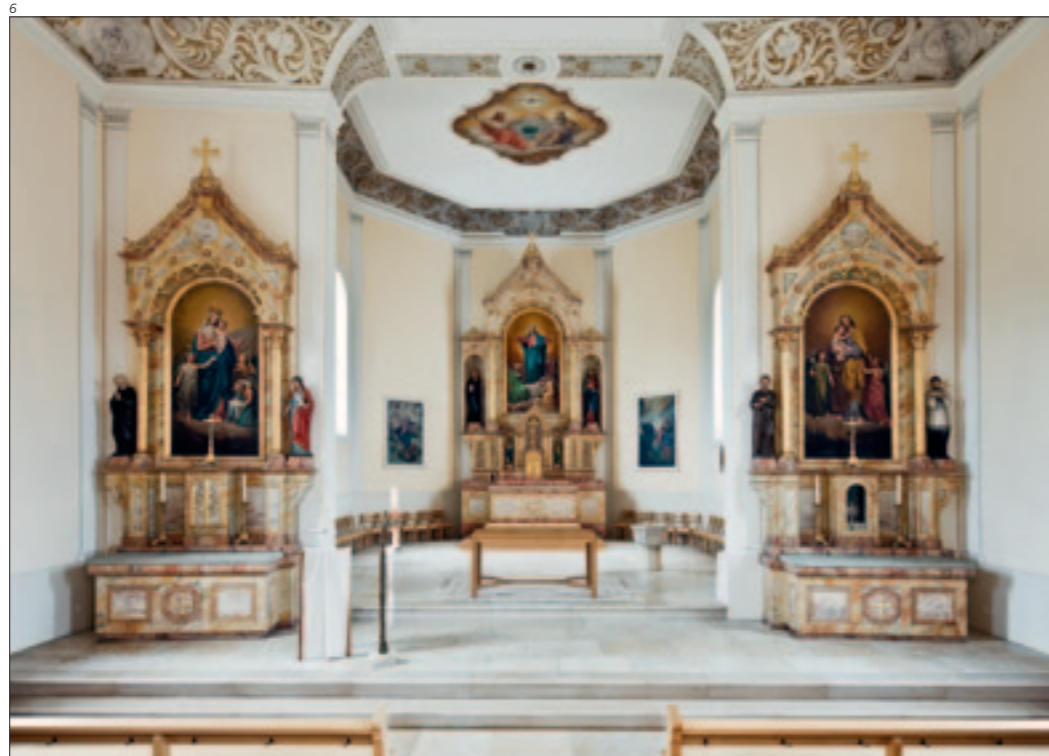
Abb. 6 Inneres der Kirche nach der Restaurierung 2010. Die Chorpartie wird wiederum von einer gemalten Pilasterordnung gegliedert. Foto 2011.

funde und Bilddokumente hinreichend belegt, so dass sich die Innenrestaurierung an der Raumgestaltung Heimgartners orientieren konnte. Durch den Restaurator angefertigte 1:1-Maquetten bestätigten, dass eine Rekonstruktion der gemalten Pilaster die Ausstattung und die Deckenkehle tatsächlich wieder besser in den Gesamtraum einbinden würden, dass hingegen weitere Wiederherstellungen von Dekorationen nicht opportun waren – diese rekonstruierten Malereien hätten unweigerlich ein optisches Gewicht erhalten, das die Originale im klein- und vierteiligen Dekorationssystem nach 1909 nie besessen hatten.

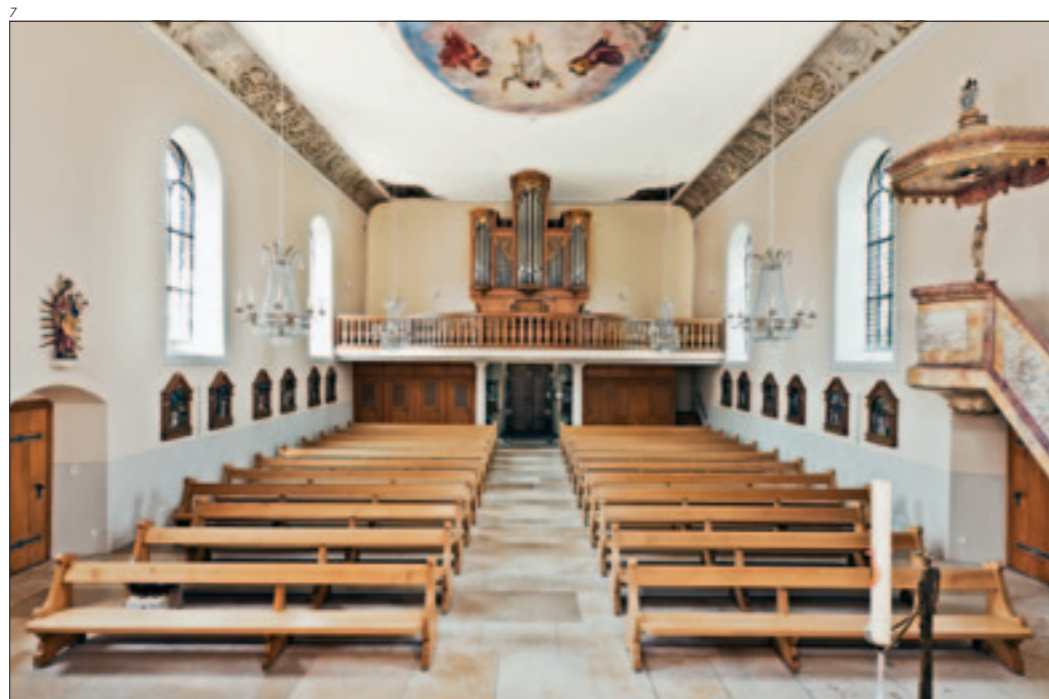
Abb. 7 Kircheninnenraum mit Blick gegen die Orgelempore, nach der Restaurierung 2010. Die restaurierten Kreuzwegstationen hängen neu in einer Reihe über der gemalten Sockelzone. Foto 2011.

unter den Grauanstrichen erfreulich gut erhalten geblieben. Sie wurde konserviert und sorgt nun zusammen mit dem Glanz der erneuerten Fraktur-Inschriften für willkommene Akzente. Die Reliefs mit den Szenen der Passion wurden lediglich gereinigt, auf eine Rekonstruktion der ehemaligen Zierleisten verzichtet. Im Rahmen der Innenrestaurierung erneuerte man auch die Lautsprecheranlage, optimierte die Beleuchtung und reinigte und stimmte die Orgel (1978–1980, Orgelbauer Ulrich Wetter, Muttenz).

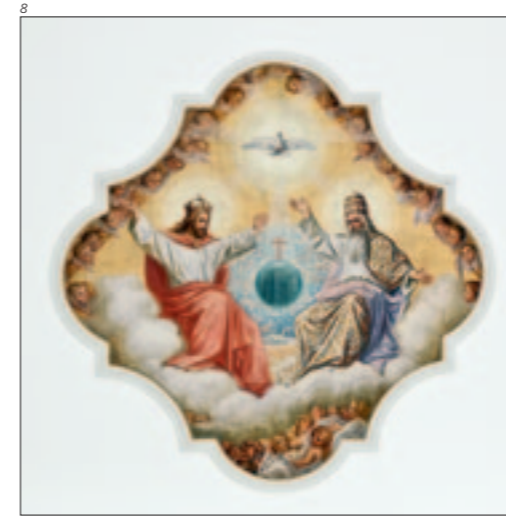
Abb. 8 Die Darstellung der Dreifaltigkeit im Chor. Josef Heimgartner, 1923. Foto 2011, nach der Restaurierung.

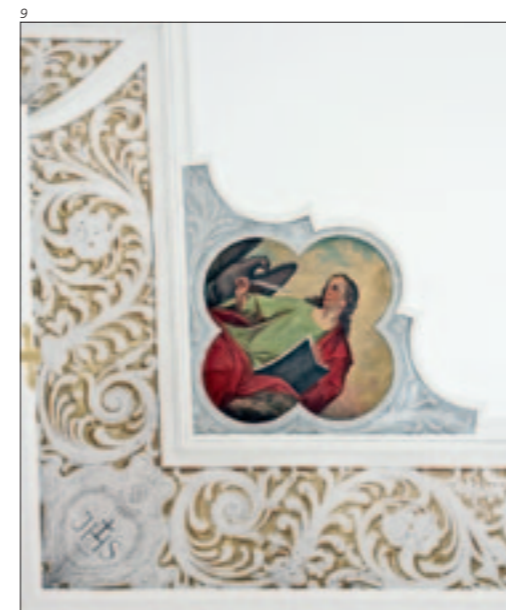
Abb. 9 Deckenbild von 1821 mit dem Evangelisten Johannes. Unterhalb des Eckbildes verläuft die Deckenkehle mit der von Heimgartner übermalten Rankenmalerei. Foto 2011.

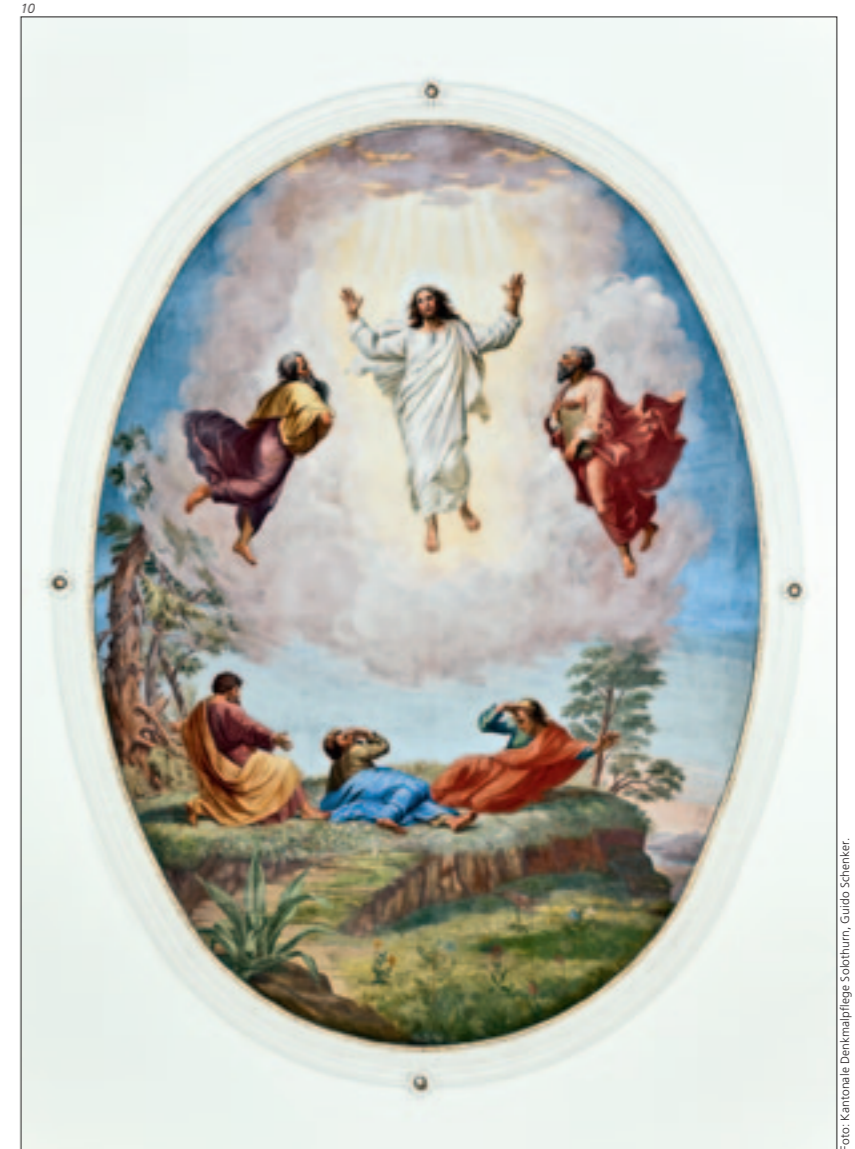
Abb. 10 Die Darstellung Christi Verklärung auf dem Berg Tabor ist der eigentliche Höhepunkt des Christuszyklus. Josef Heimgartner, 1923, nach Raffael. Foto 2011, nach der Restaurierung.

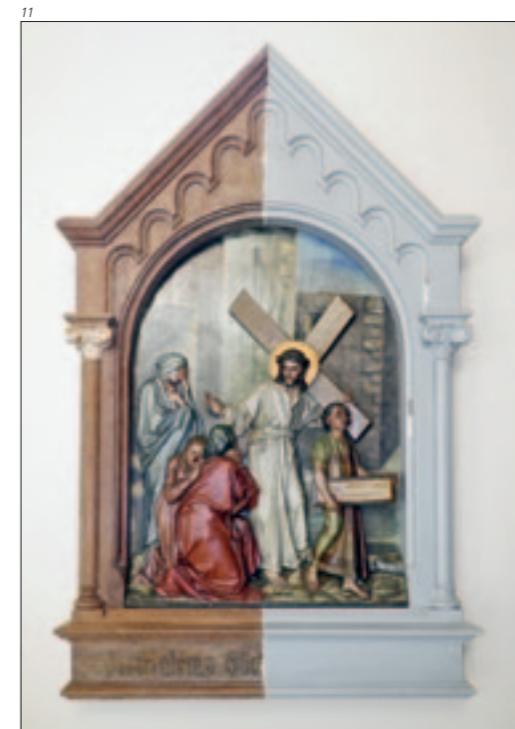
Abb. 11 Eine der Kreuzwegstationen von 1919 während der Restaurierung. Foto 2010.

Die Innenrestaurierung umfasste folgende Massnahmen: Nach einer sorgfältigen Reinigung der Wandflächen erhielten diese einen Neuanstrich (Organosilikatfarbe) in hellem Ockerbraun gemäss Befund; der durch eine Linie abgesetzte Sockel wurde in einem mittleren Graubraun gestrichen. In Anlehnung an historische Farbkonzepte dunkelte man zudem den Farbton des Chorraums gegenüber demjenigen des Schiffs etwas ab. Über der Sockelzone wurde die gemalte hellgraue Pilastergliederung rekonstruiert. Die Deckenmalereien wurden gereinigt und konserviert, störende Risse geschlossen und retuschiert (Abb. 8–10). Insbesondere bei der empfindlichen Leimfarbenmalerei der Kehle musste äusserst behutsam vorgegangen werden. Beim Hochaltar, den beiden Seitenaltären und der Kanzel genügte es, die bestehende, bei den Retabeln im Wesentlichen auf Heimgartner zurückgehende Fassung zu reinigen und zu konservieren sowie Fehlstellen zurückhaltend zu retuschieren. Bei den Kreuzwegstationen von 1919 wurde die Eichenholzoberfläche der Rahmungen wieder freigelegt und braun lasiert (Abb. 11). Die Vergoldung der Knospenkapitelle war

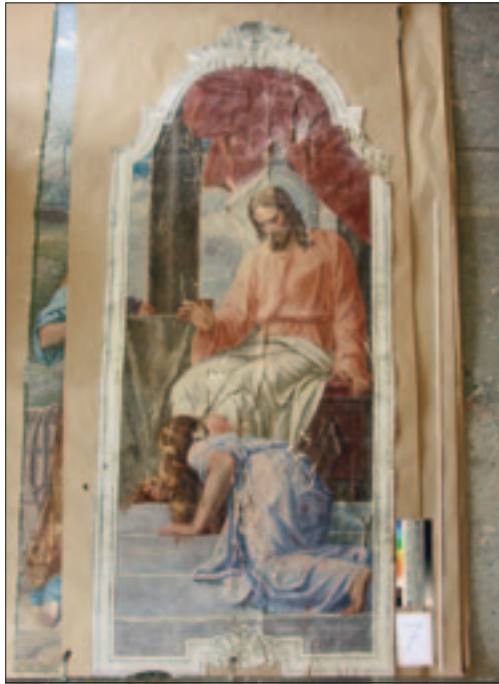
Abb. 12
Das Leinwandbild mit der Szene von Magdalena, die Jesus mit ihren Haaren die Füsse trocknet. Aufnahme vor der Sicherung im Restaurierungsatelier 2010.

Zu den vom Bund und vom Kanton Solothurn unterstützten Restaurierungsarbeiten gehörte schliesslich auch die Sicherung der 1975 abgenommenen neun Wandbilder Josef Heimgartners durch die Restauratoren (Abb. 12, 13). Die Leinwand musste zunächst von anhaftenden Gipsresten befreit werden. Um

weitere Verluste an der Malschicht zu verhindern, wurde diese mit einem Gewebe (Callicot) überklebt. Für die fachgerechte Lagerung brachte man die Bilder auf grossen Rollen auf (Abb. 14).¹¹

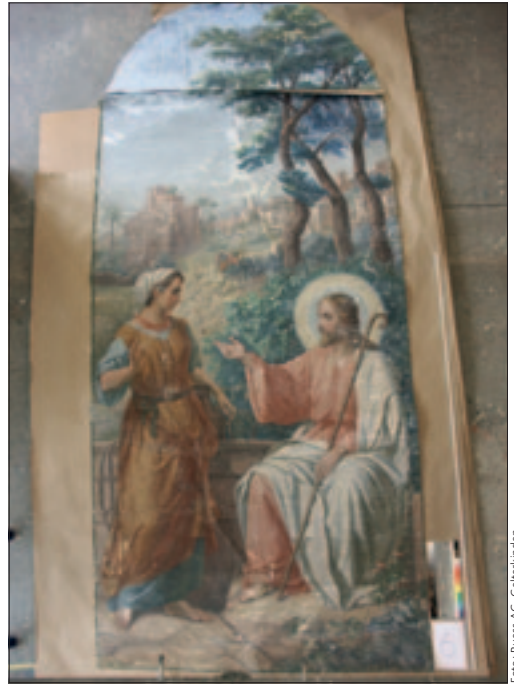
Abb. 13
Die Darstellung von Jesus und der Samariterin am Brunnen Jakobs hing rechts des Hochaltars. Aufnahme vor der Sicherung im Restaurierungsatelier 2010.

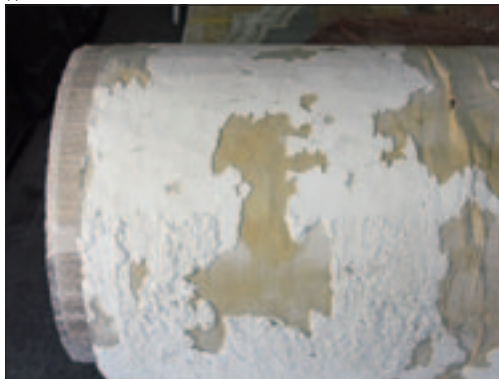
Abb. 14
Rolle zur fachgerechten Lagerung der doublierten Leinwandbilder. Foto 2010.
