Kurzberichte

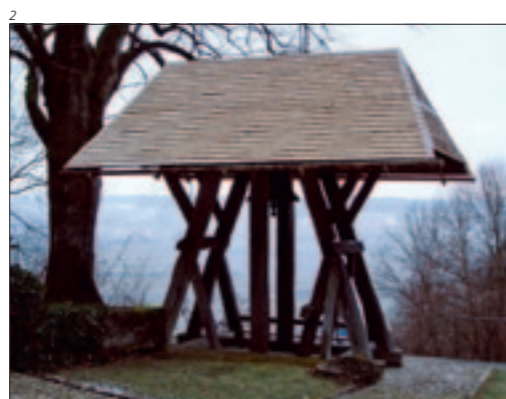
Abb. 2
Balm bei Messen, der Glocken-
stuhl beim Balmkirchlein mit
2010 erneuertem Dach.

Kirchleins stand, ist er 1967 an seinen heutigen Standort beim Friedhofzugang versetzt worden, wo er sehr schön zur Geltung kommt. In diesem Zusammenhang ist damals das Eternitdach durch die ursprüngliche und viel passendere Eindeckung mit Holzschindeln ersetzt worden. Nachdem diese bereits 1991 erneuert werden musste, war sie 2010 wiederum defekt. Dies liegt an der Waldlage des Balmkirchleins: Wegen des feuchten Mikroklimas setzt sich auf den Holzschindeln relativ schnell Moos an. Wenn die Verunreinigungen nicht regelmässig entfernt werden, drohen die Holzschindeln zu verfaulen. Da alternative Dacheindeckungen, etwa mit Schiefereternit oder Blech, ästhetisch unerwünscht sind, hat sich die reformierte Kirchgemeinde Messen dazu entschlossen, die Sanierung wieder mit Holzschindeln auszuführen. Mit einem regelmässigen Unterhalt soll gewährleistet werden, dass die Eindeckung nicht so schnell wieder Schaden leidet.

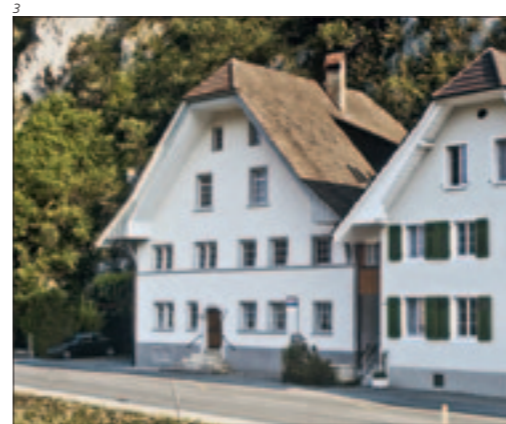
Ein Brand des danebenstehenden Sigristenhauses zog 2008 auch die Ostfassade des ehemaligen Pfarrhauses in Mitleidenschaft. Ausserdem kam es insbesondere am Sockel und im Erdgeschoss zu einigen Putzschäden durch aufsteigende Feuchtigkeit. Neben einer Dachsanierung stand deshalb auch eine Restaurierung der Haupt- und Seitenfassaden an. Grundlage der nun ausgeführten Arbeiten war eine restauratorische Voruntersuchung.

Abb. 3
Balsthal, St. Wolfgangstrasse
36, Ansicht von Süden. Das
ehemalige Pfarrhaus nach der
Aussenrestaurierung von 2010.

Der harte, gut erhaltene Kalkzementputz musste an der Südfassade lediglich im Sockelbereich rekonstruiert werden. Die Westfassade, an die bis 1998 Garagenbauten anschlossen, wies stärkere Eingriffe auf und wurde deshalb im Erdgeschoss neu verputzt. Fassaden und Gewände wurden sorgfältig gereinigt und Fehlstellen fachgerecht geschlossen. Für den Anstrich empfahl sich wegen der stark befahrenen Strasse eine atmungsfähige Silikonharzfarbe. Bei der Farbwahl berücksichtigte man die Fassadengliederung und die Ergebnisse der Voruntersuchung: Ein mittleres Grau betont den Sockel, ein helleres Grau bindet die unterschiedlichen, oft ausgebesserten Steinoberflächen der Fenster- und Türgewände in die kalkweisse Fassade ein. Mit der Aussenrestaurierung gelang es, sowohl das frühbarocke Erscheinungsbild als auch die differenzierte Fassadengestaltung des frühen 20. Jahrhunderts wieder zur Geltung zu bringen.

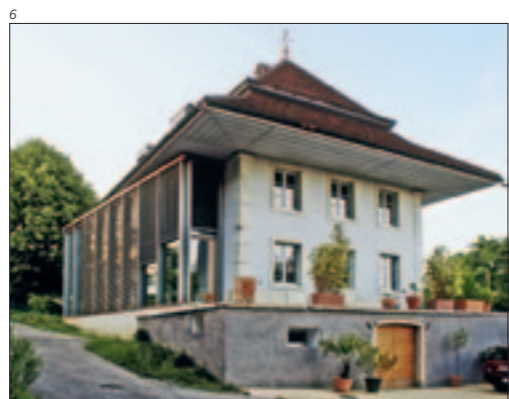
Abb. 6
Lohn-Ammannsegg, Wohnstock Stöcklistrasse 4 nach der Restaurierung.

Der ursprünglich zum Mingerhof gehörende, um 1860 erbaute Wohnstock bildet zusammen mit der alten Brennerei und der rückwärtigen Hofstatt ein schützenswertes Ensemble. Besondere Merkmale des Wohnstocks sind der kräftige Sockel mit einem grossen Gewölbekeller und das weit ausragende Mansard-Walmdach; sie verleihen dem Gebäude einen herrschaftlichen Charakter. Im Zusammenhang mit einem Beitrag an die Dachsanierung ist das Gebäude 1984 unter kantonalen Denkmalschutz gestellt worden. Neben der Instandstellung und dem Ausbau des Kerngebäudes umfasst die aktuelle Gesamtrestaurierung die statische Sanierung des Kellergewölbes, den Ausbau des Dachgeschosses mit neuen Lukarnen sowie einen modern gestalteten Anbau anstelle der früheren Laube. Die einfache Ausstattung der Innenräume mit Täfer, Lamperien, Holzböden und Türen wurde in Räumen des Obergeschosses erhalten und restauriert. MARKUS SCHMID

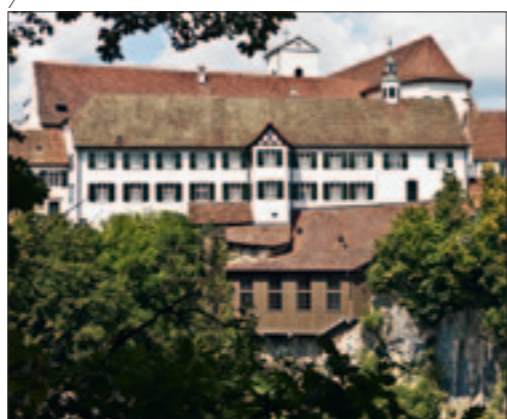
Abb. 7
Metzerlen-Mariastein, Kloster Mariastein, Glutzbau nach der Fassadenrestaurierung von 2010.

Anlässlich der letzten umfassenden Restaurierung im Jahr 1986 erhielten die Fassaden des Glutzbaus einen neuen Kalkverputz, der sich noch heute in einem guten Zustand befindet. Weniger gut erhalten haben sich die teilweise stark ausgewaschenen Kalkanstriche. Die Analyse des Schadensbildes hat ergeben, dass beim Auftragen des Kalkputzes dieser

stark geglättet und derart verdichtet worden war, dass sich eine oberflächliche Kalksinterhaut bilden konnte, die in der Folge als Trennschicht eine freskale Bindung der Kalkfarbe an den Verputz verhinderte. Deshalb wurden die schlecht haftenden Kalkanstriche sorgfältig abgebürstet und gleichzeitig die harte Kalksinterschicht des Verputzes durch leichtes Aufrauen der Oberfläche sanft reduziert. Damit konnte eine bessere Haftung der neuen Kalkung, die in drei dünnen Anstrichen aufgetragen wurde, erreicht werden.

Die Fenster- und Türgewände aus Sandstein wurden gefestigt und mit Wasser und Bürsten gereinigt. Grosse Fehlstellen wurden mit mineralischem Mörtel aufmodelliert. Abschliessend wurden zwei Lasuranstriche mit Organosilikatfarbe aufgetragen, welche ein einheitliches Gesamtbild der teilweise mit störenden älteren Flickstellen durchsetzten Sandsteinelemente erzeugen. Einzig die gut erhaltene Kartusche mit dem Wappen von Abt Esso Glutz über dem Haupteingang wurde nicht mehr lasiert, sondern steinsichtig belassen.

Als weitere Massnahmen wurden die Dachuntersichten sowie die Fenster und Fensterläden neu gestrichen. Die alte, undicht gewordene Haustür erhielt auf der Innenseite ein neues Türblatt aufgedoppelt. STEFAN BLANK

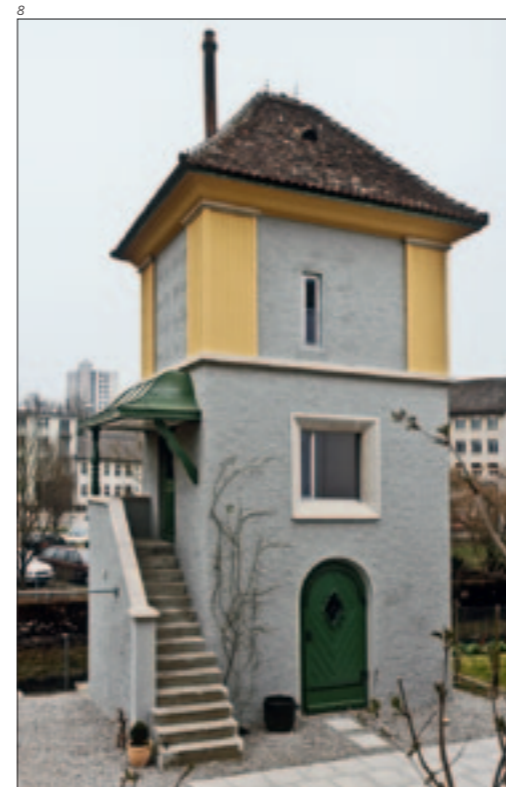
Abb. 8
Olten, ehemalige Transformatorstation Lebernstrasse 10, nach der Restaurierung 2010.

Als die neuen Eigentümer den leerstehenden Transformatorernturm 2002 von den Städtischen Betrieben Olten übernahmen, war er – abgesehen von den entfernten technischen Installationen – kaum verändert, aber renovationsbedürftig. Mit dem Umbau in ein Atelier- und Gartenhaus, das in der kalten Jahreszeit als Wintergarten und Remise dient, fand sich eine geeignete neue Nutzung, die den Weiterbestand des geschichtsträchtigen Kleinbaus garantiert. Eigentümer und Architekt sprachen die Restaurierung der Transformatorstation, die gleichzeitig unter kantonalen Denkmalschutz gestellt wurde, mit der Kantonalen Denkmalpflege ab. Die denkmalpflegerisch relevanten Massnahmen umfassten die Restaurierung des Putzes und der Bedachungen sowie einen Neuanstrich in einem warmen Grauton. Das Biberschwanzziegeldach wurde umgedeckt und wo nötig fachgerecht erneuert. Die Architekturgliederungen aus scharriertem Kunststein blieben steinsichtig, während sich nun die Eckpilaster und die geschweifte Dachuntersicht in einem heiteren Ockerton präsentieren. Die Türen sowie die gedrechselte Stütze, der fassonierte Bug und das Stahlblech des geschweiften ostseitigen Vordachs erhielten einen passenden, sattgrünen Neuanstrich. Im Obergeschoss konnte eine nachträgliche nordseitige Lüftungsöffnung geschlossen und das vermauerte Fenster gegen den Kanal wieder geöffnet werden. Bewusst als zeitgenössische Eingriffe zeigen sich die Fensterrahmen in verzinktem Metall. BENNO MUTTER

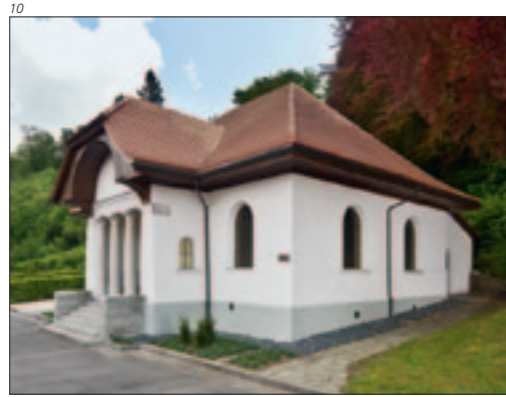
Abb. 10
Schönenwerd, Abdankungshalle beim Friedhof an der Aaraustrasse, nach der Fassadenrestaurierung 2010.

rakter des Gebäudes möglichst zu erhalten. Die verputzten Fassadenflächen erhielten einen Neuanstrich in cremefarbigem Ton, davon abgesetzt der graue Sockel und das braun lasierte Holzwerk der Dachuntersicht. Ebenfalls mit einem neuen Anstrich versehen wurden die Holztüren (Öllasur) und die Metallfenster (Eisenglimmer anthrazit). Die Kunststeinelemente wurden lediglich gereinigt und in ihrem ursprünglichen Farbton belassen. Die Dacheindeckung musste erneuert werden; verwendet wurden naturrote Biberschwanzziegel.

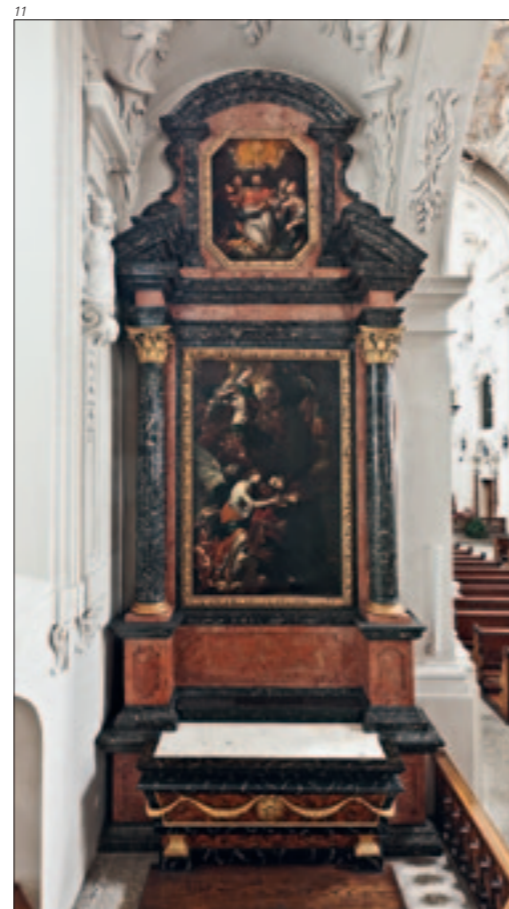
Abb. 11
Solothurn, Jesuitenkirche, Stanislaus-Kostka-Altar, nach der Restaurierung 2010.

Das Schadensbild zeigte eine starke Verschmutzung der Oberflächen, mehrere Risse im porphyroten und schwarzen Stuckmarmor sowie einzelne Fehlstellen im Holzwerk und im Stuckmarmor. Entspre-

chend umfassten die Massnahmen die Reinigung der Architekturteile und der beiden Gemälde, partielle Ergänzungen von Stuckmarmorprofilen und -kanten sowie von geschnitzten Elementen (Spitzen von Akanthusblättern an den beiden Säulenkapiteln), das Schliessen der Risse im Stuckmarmor und das Einretuschieren der Fliche. Einzelne Altarelemente wurden zudem mittels Schrauben und Wandankern zusätzlich gesichert.

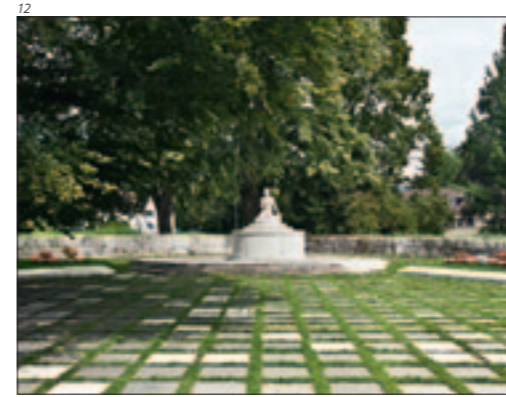
Die 2010 durchgeführte Restaurierung war notwendig geworden, weil durch offene Fugen bei den Steinplatten des Tamboursockels vermehrt Wasser eindrang und grössere Schäden zu verursachen drohte. Ausserdem war das Denkmal durch starke Verschmutzungen und Sprayerien verunstaltet. Die ausgeführten Massnahmen umfassten somit die Reinigung des verschmutzten Steins, das Kleben von Rissen und Ergänzen von Fehlstellen im Natursteintambour sowie das Schliessen der Fugen. Des Weiteren wurden im Vorplatzbereich die teilweise verschobenen Treppenstufen neu gesetzt und defekte Steinplatten geflickt oder ersetzt.

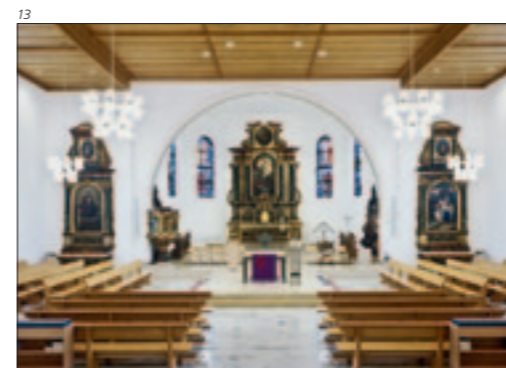
Die seither eingetretenen Verschmutzungen machten eine neuerliche Restaurierung von Innenraum und Kirchturm notwendig. Der rissig scheinende Putz erwies sich bei einer Kurzuntersuchung des Restaurators als intakt. Die Innenrestaurierung konnte sich deshalb auf die sorgfältige Reinigung aller Oberflächen, die stellenweise notwendige Konservierung und den Neuanstrich (Organosilikatfarbe) beschränken. Das Farbkonzept folgte generell dem Vorzustand: Die Chordecke wurde weiss getüncht, die Wände in altweissem Grundton, der Chorbogen und die Front der Orgelempore in leichtem Beige. Eine neu abgestimmte Heizung und eine Wärmedämmung über dem Chor soll die künftige Verschmutzung der Wand- und Deckenoberflächen minimieren. Bei der Innenausstattung (Altäre, Kanzel, Skulpturen) konservierte der Restaurator die Fassungen und spannte bei den Seitenaltären die Leinwände der Oberblätter nach; er begleitete auch die behutsame oberflächliche Reinigung. Im Kirchturm stand die technische Erneuerung der Turmuhr und des Geläuts an. Gegen aussen signalisieren die gereinigten und neu gestrichenen Turmfassaden die geglückte Restaurierung.

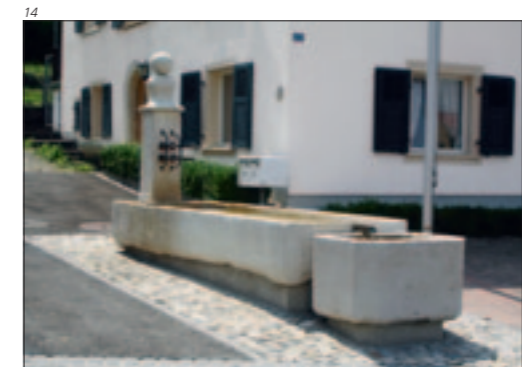
Zum 50-Jahr-Jubiläum der Bürgergemeinde Witterswil ist der aus dem 19. Jahrhundert stammende Natursteinbrunnen im Oberdorf 2010 restauriert worden. Das Brunnenbecken, das Überlaufbecken und der Brunnenstock mit Kapitell und Kugelaufsatz wurden gereinigt, Risse geschlossen und Fehlstellen wo nötig mineralisch ergänzt. Die Kugel musste mit einem Chromstahldübel neu befestigt werden. Die Umgebungsgestaltung konnte mit einer Natursteinpflasterung aufgewertet werden. Bemerkenswert und für den Kanton Solothurn einmalig sind die vier Brunnenröhren, welche alle gleichzeitig Wasser spenden.
