Solothurn, Propsteigasse 10, Pfarrhaus St. Ursen, Fassadenrestaurierung

Das direkt unterhalb der Terrasse der St.-Ursen-Kathedrale stehende Pfarrhaus St. Ursen blickt auf eine jahrhundertelange Geschichte zurück. Vom 16. bis zum 20. Jahrhundert haben zahlreiche Epochen heute noch sichtbar ihre Spuren hinterlassen und bilden ein bauhistorisch und städtebau-lich wertvolles Ensemble. 2010/11 wurden in zwei Etappen sämtliche Fassaden restauriert.

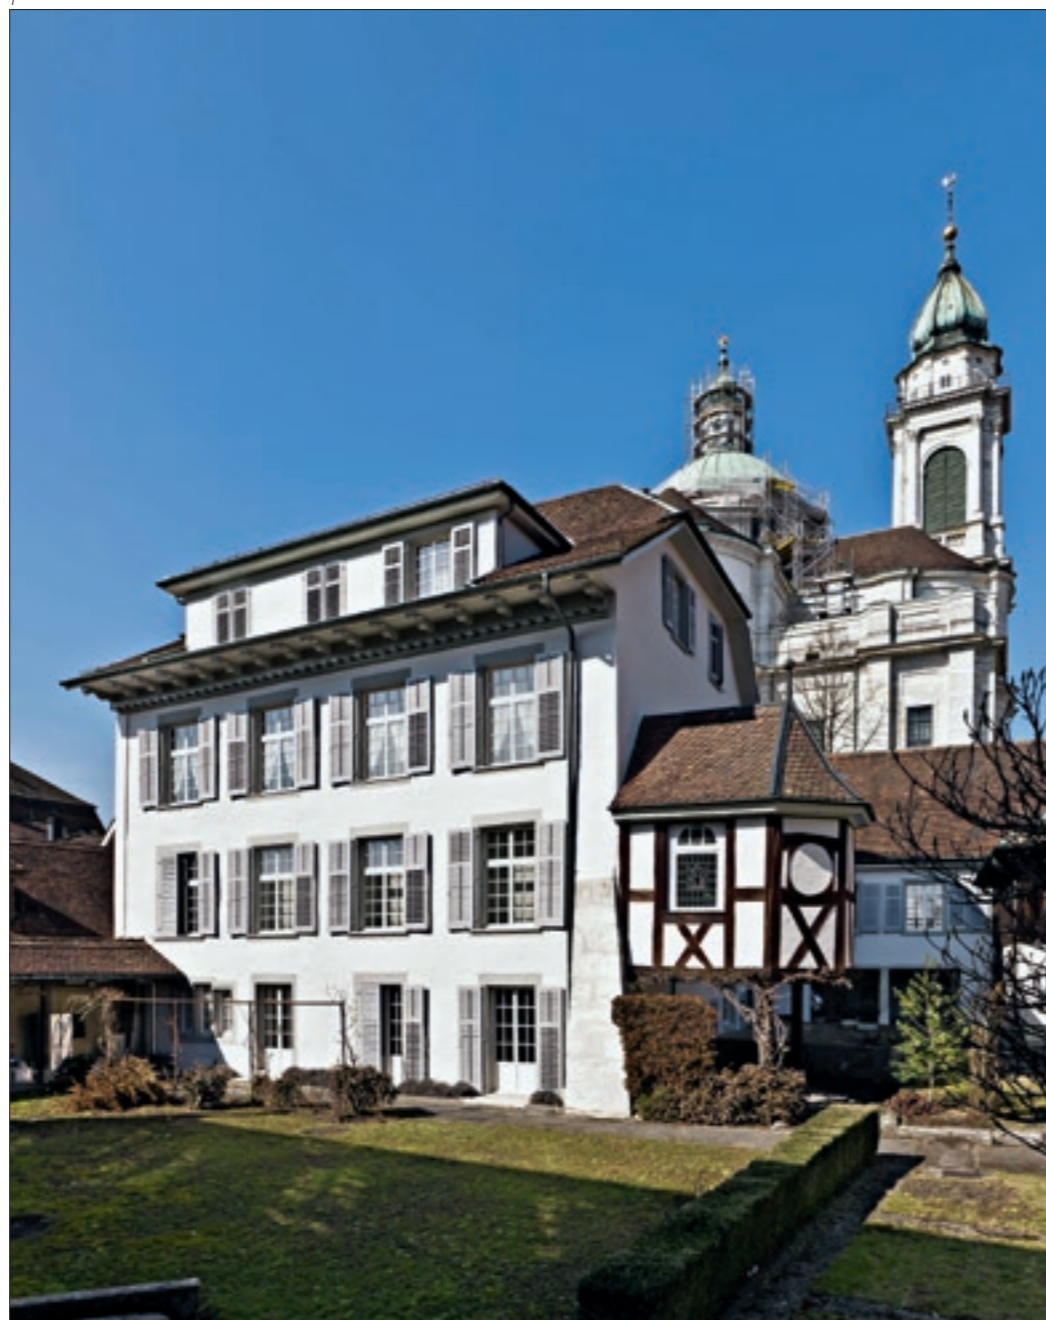
Abb. 1
Solothurn, Propsteigasse 10,
Pfarrhaus St. Ursen. Ansicht von
Südosten nach der Fassaden-
restaurierung von 2010/11.
In der Bildmitte die auf Holz-
stützen stehende und in Fach-
werk konstruierte Hauskapelle
von 1668.

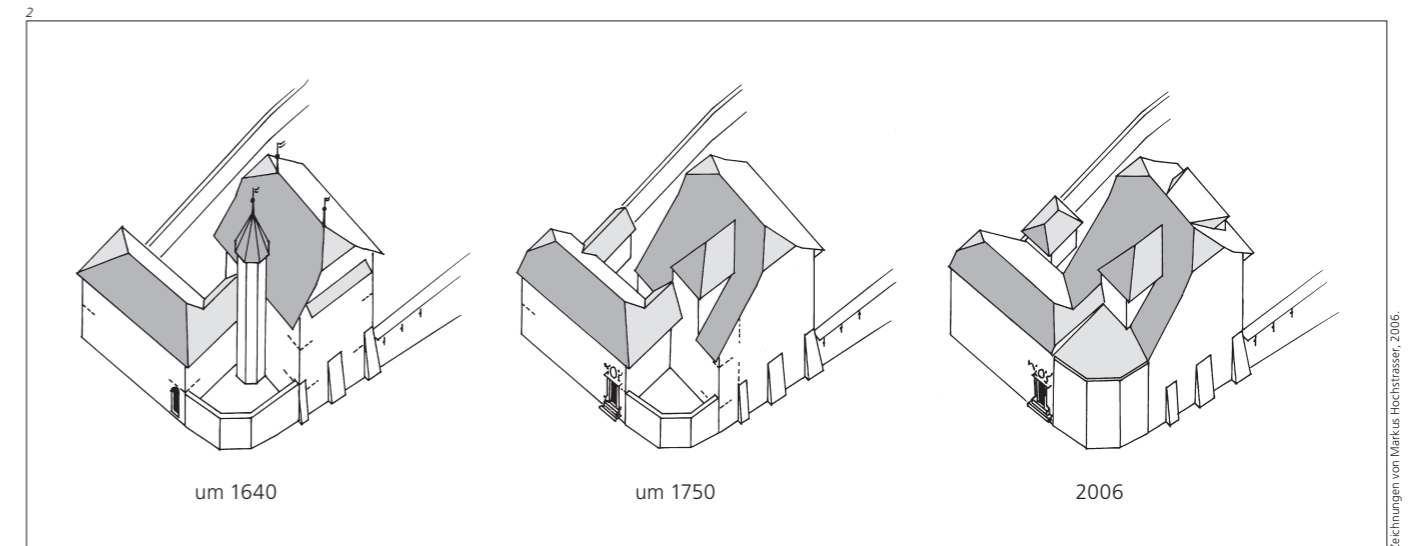
Abb. 2
Baukubenentwicklung des
Pfarrhauses vom 17. Jahrhun-
dert bis heute.

Das Pfarrhaus St. Ursen steht unterhalb der Terrasse der St.-Ursen-Kathedrale und grenzt mit seinem ummauerten Garten an die Peterskapelle.¹ Es besteht aus einem gewachsenen Konglomerat von verschiedenen Bauten und Bauteilen, die im Zeitraum vom 16. bis zum 20. Jahrhundert entstanden sind (Abb. 2). Das äussere Erscheinungsbild ist geprägt vom dreigeschossigen Hauptbaukörper unter Teilwalmdach, der im Kern aus dem 16. Jahrhundert stammt und später zahlreiche Umbauten und Erweiterungen erfahren hat. Markant tritt auch die auf Holzstützen stehende und in Fachwerk konstruierte Hauskapelle von 1668 in Erscheinung (Abb. 1). Der

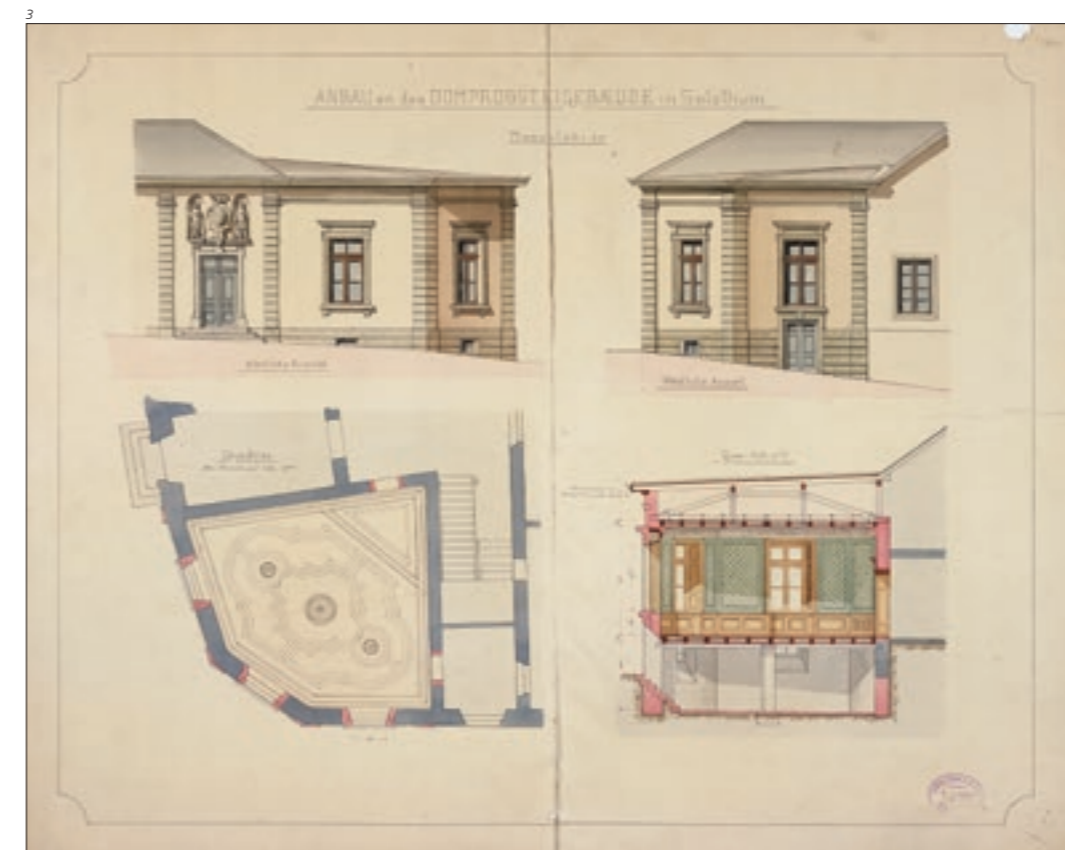
Abb. 3
Projektplan von Fröhlicher &
Glutz von 1894 zum Anbau
eines Kanzleisaals im Nord-
westen des Pfarrhauses.
Die Fassadeninstrumentierung
wurde in leicht veränderter
Form ausgeführt. Kantonale
Denkmalpflege, Planarchiv
Fröhlicher, Mappe 49.

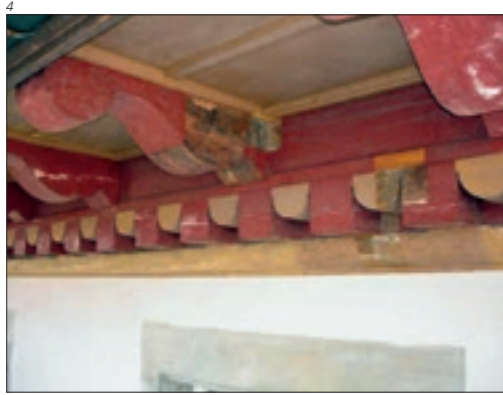
Abb. 4
Detail der südseitigen Dachuntersicht mit Farbsondierungen des Restaurators.

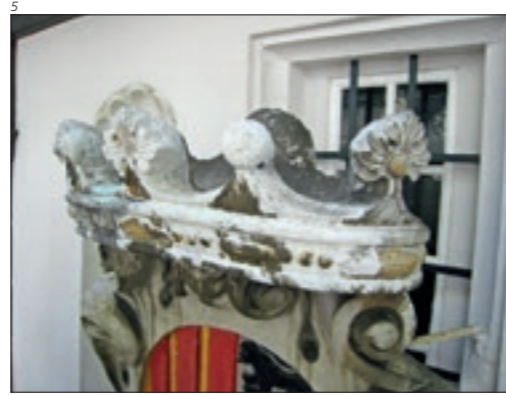
Abb. 5
Wappen der Portalbekrönung von 1727. Zustand vor der Restaurierung.

hielten darüber hinaus einen einheitlichen grauen Anstrich, um die verschiedenfarbigen Steinsorten (grauer und gelber Kalkstein, grüner Sandstein, grau gesprenkelter Kunststein) optisch zu einer einheitlichen Erscheinung zusammenzubinden. Die gefugten Lisenen und Sockel der Nordfassade (Saal und Kanzlei) erhielten nach Befund ihre originale dunkelgraue, fast schwarze Fassung zurück (Abb. 7, 9). An der südseitigen Dachuntersicht des Hauptbaus mit ihren kräftig profilierten Kragbalken waren mehrere Bretter und Balkenköpfe wegen Feuchtigkeitsproblemen verfault und mussten ersetzt werden (Abb. 4). Wie die vorgenommene Farbuntersuchung ergab, besaßen die Kragbalken einst einen aufgemalten Akanthusblattdekor. Dieser war aber zu fragmentarisch erhalten und wurde nicht rekonstruiert. Das aus Solothurner Kalkstein bestehende Eingangsportal wird von den in Nischen stehenden Figuren der Heiligen Urs und Viktor sowie dem Wappen des St.-Ursen-Stifts bekrönt. Die Figuren wurden von Verschmutzungen und jüngeren Farbfassungen befreit und steinrestauratorisch behandelt (Abb. 8). Das Wappen erfuhr lediglich eine Oberflächenreinigung und eine Konservierung der vorhandenen rot-schwarz-gelben Fassung. Sämtliche Vergoldungen an Figuren (Bordüren, Kreuze) und Wappen (Bekrönung) wurden nach Befund neu appliziert (Abb. 5, 10).

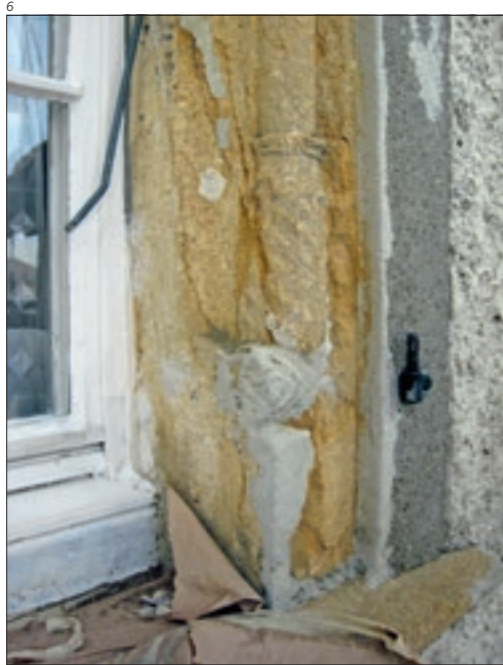
Abb. 6
Das stark beschädigte und mit einem unschönen älteren Flick versehene Fenstergewände am Hauptbau besteht aus gelbem Hauterive-Kalkstein und zeigt die charakteristische Formensprache der zweiten Hälfte des 16. Jahrhunderts.

Die Natursteinelemente (Fenstergewände, Erdbebenpfeiler, Hauptportal) wurden restauratorisch behandelt, das heisst, nach der Reinigung erfolgte das Schliessen von Rissen und das Aufmodellieren von groben Fehlstellen (Abb. 6). Die Fenstergewände er-

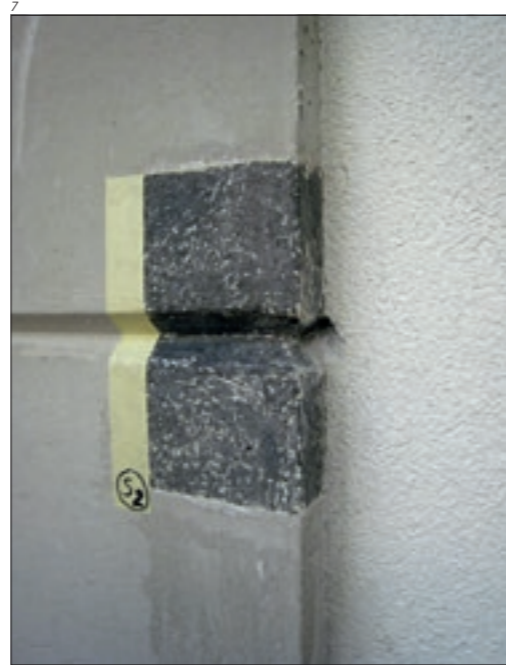
Abb. 7
Farbsondierung an einer Lisenen des Kanzleisaals. Der Befund zeigt deutlich die dunkelgraue, fast schwarze Originalfassung, die wieder hergestellt wurde.

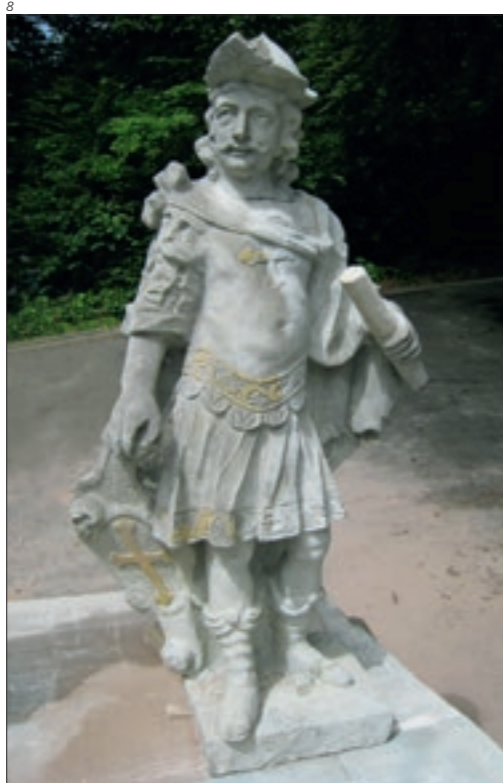
Abb. 8
Figur des St. Urs vom Eingangsportal während der Restaurierung. Linke Figurenhälfte vor der Reinigung, rechte Hälfte nach der Reinigung.

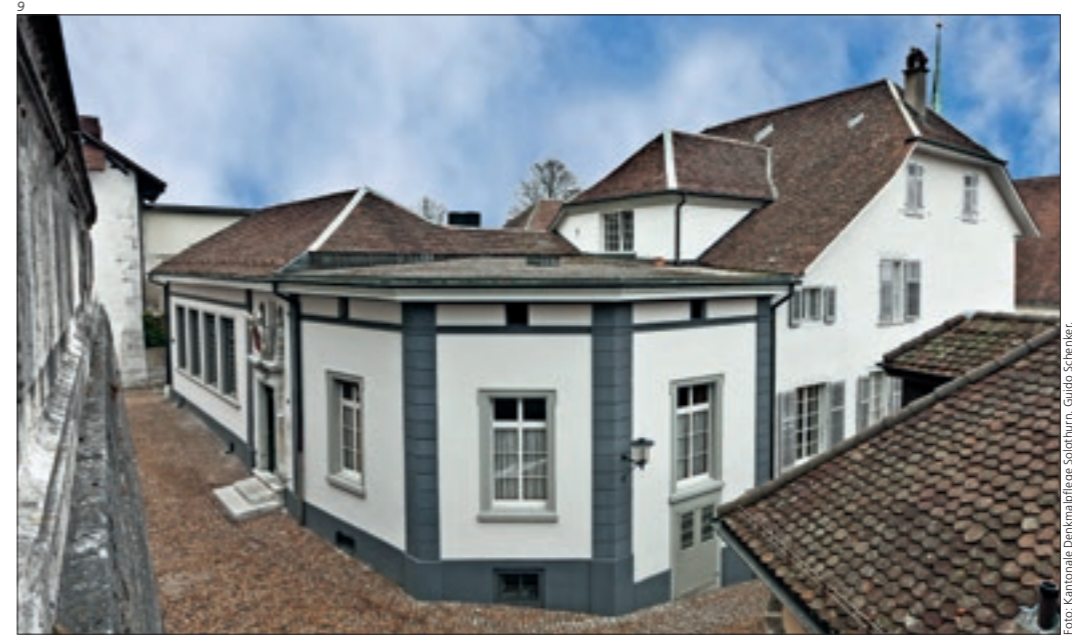
Abb. 9
Ansicht des Pfarrhauses von Nordwesten, nach der Restaurierung 2011.

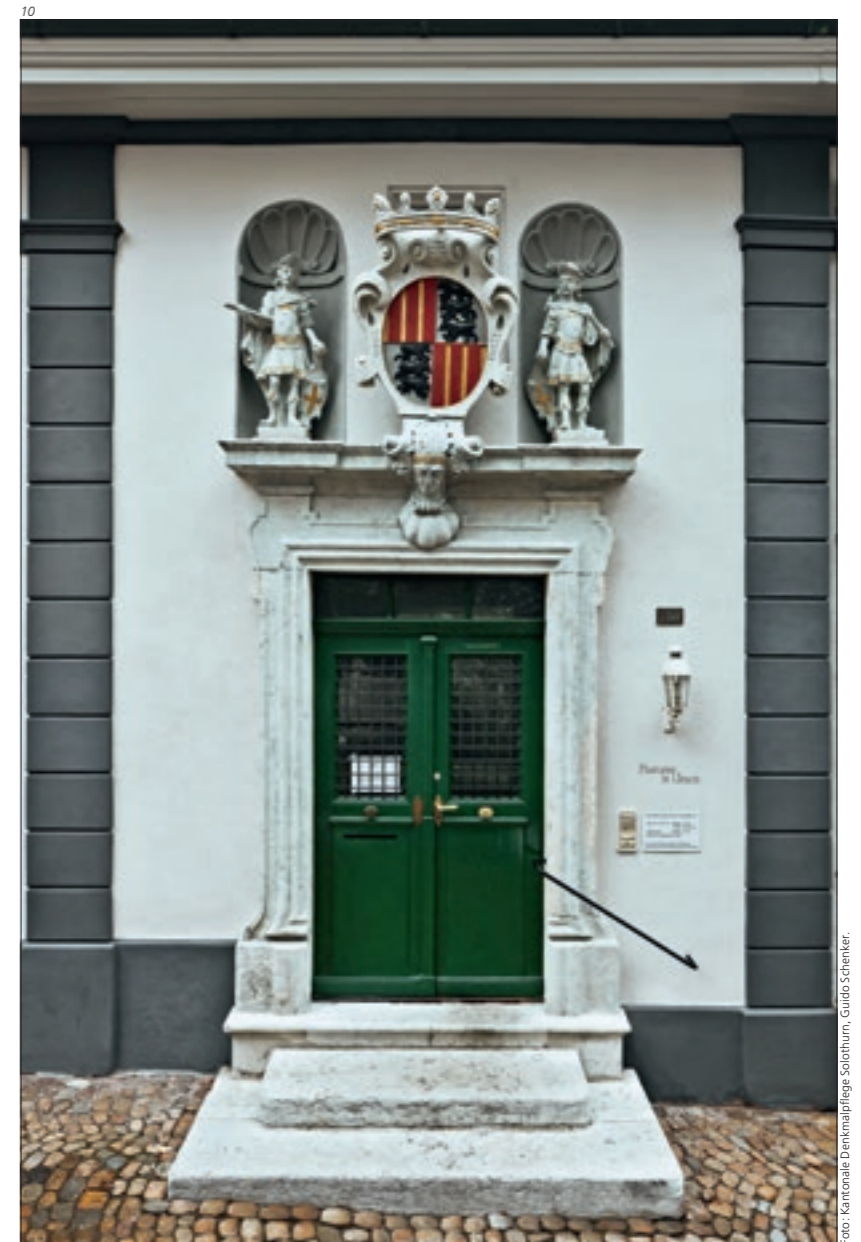
Abb. 10
Portal von 1727 nach der Restaurierung.
