Wolfwil, Kirchstrasse 23, erstes Schulhaus, Aussenrestaurierung

BENNO MUTTER

Die Gemeinde Wolfwil errichtete ihr erstes Schulhaus 1828 in damals zeitgemässer, klassizistischer Formensprache. Die Liegenschaft ging Ende des 19. Jahrhunderts in Privatbesitz über, dient seither als Wohnhaus und beherbergte zeitweilig auch eine Tuchhandlung. Das im Zuge der Aussenrestaurierung von 2010–2012 unter Schutz gestellte Haus besitzt als historisch gewachsenes Baudenkmal eine spannende Baugeschichte. Im Sommer 2013 kamen die letzten Umgebungsarbeiten zum Abschluss.

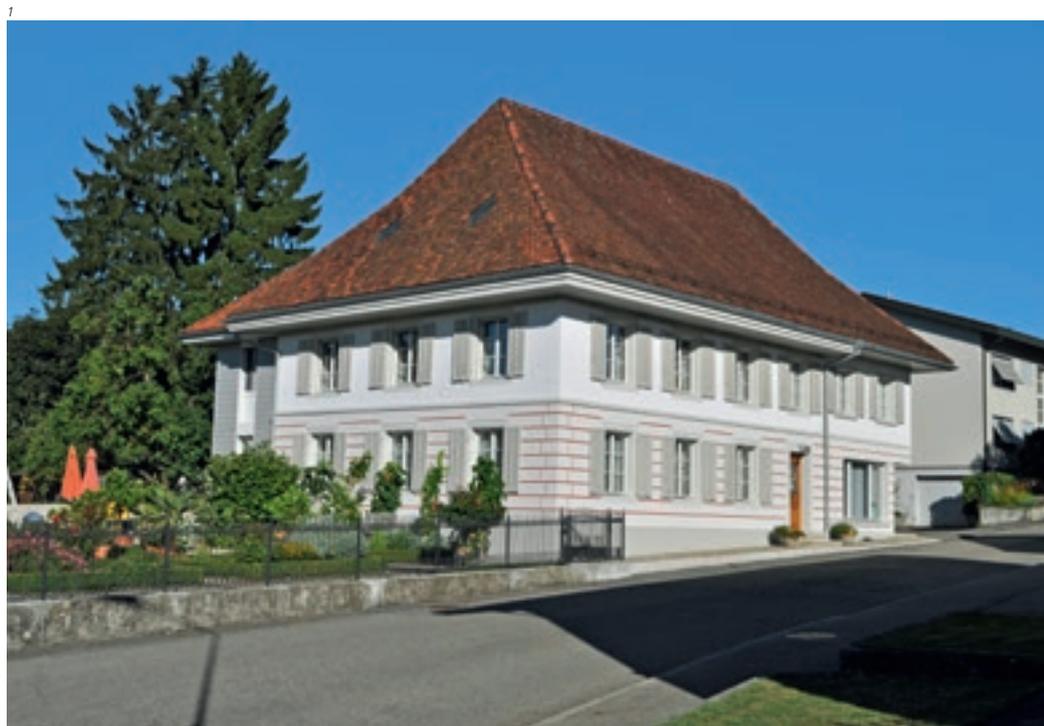
Abb. 1
Wolfwil, Kirchstrasse 23.
Das erste gemeindeeigene
Schulhaus dient seit dem
späten 19. Jahrhundert als
Wohnhaus. Aufnahme nach
der Restaurierung 2013.

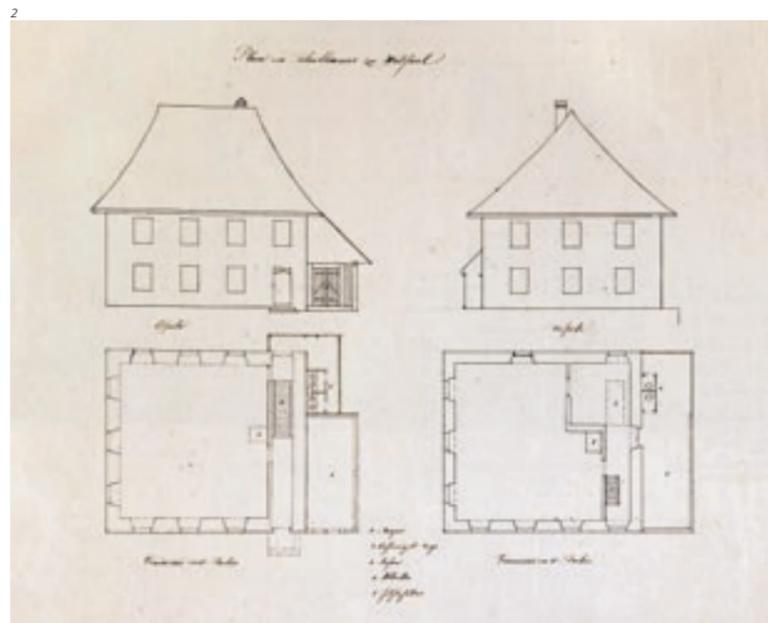
Abb. 2
Die 1851 angefertigten Aufnahmepläne zeigen das Schulhaus in schematischer Darstellung. Oben die Ansichten von Osten und Süden, unten links der Erdgeschoss-Grundriss, rechts jener des Obergeschosses (Staatsarchiv Solothurn, P 18.17).

Um 1851 liess der Kanton – oft durch die örtlichen Lehrer – Planaufnahmen der Schulhäuser anfertigen. Die einfachen, schematischen Risse geben über Dimensionen und Raumaufteilung Auskunft, aber nicht über bauliche Details. Das Blatt zum Schulhaus Wolfwil zeigt das Gebäude in je zwei Auf- und Grundrissen (Abb. 2).³ Jede der beiden Schulstuben im Erd- und im ersten Obergeschoss war mit einem Ofen ausgestattet. Der Haupteingang liegt in der vierten, nordseitigen Achse, ebenso die Innentreppe, von der im Obergeschoss über einen Vorraum das etwas kleinere zweite Schulzimmer zu erreichen war. Ein nordseitiger Anbau unter Schleppehdach nahm einerseits einen Holzschopf auf, der sich gegen die Strasse hin mit einer Holzstaketenwand öffnete, dahinter gegen Westen anschliessend die einfache, zweigeschossige Toilettenanlage.

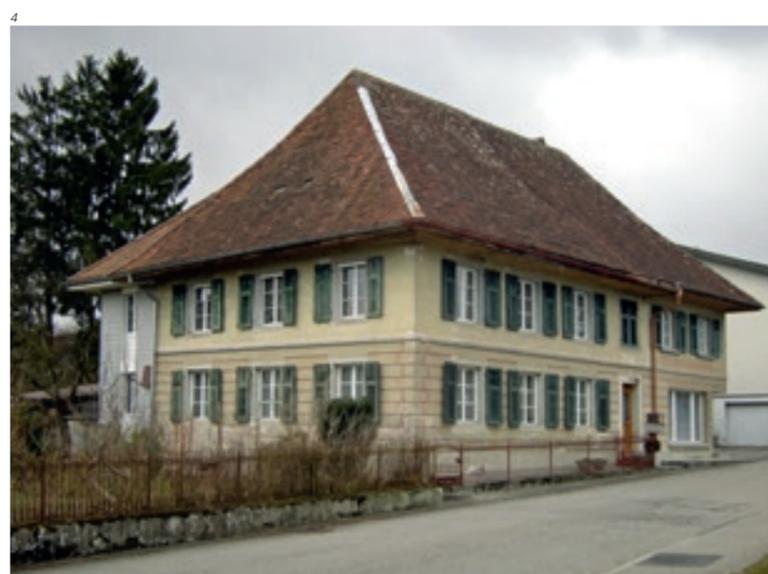
Abb. 4
Das Wohnhaus in olive-beiger Fassung mit dunkelroten Fugen, wie es sich bis 2011 präsentierte. Links der moderne, grau gestrichene Ersatzbau des ehemaligen Laubenquergiebels, rechts der Anbau von 1934, der die Tuchhandlung beherbergte.

In einer zweiten Phase – wohl Ende des 19. Jahrhunderts durch Robert Nützi – erhielt das Gebäude einen einheitlichen Besenwurfputz. Dieser härtere Kalkverputz wies eine etwas gröbere Struktur auf als derjenige von 1828 und überdeckte auch den Balken unter der Dachuntersicht. Im Erdgeschoss blieb das Fugenbild bestehen, die Mauerflächen aber wurden hellgrün gestrichen (Abb. 4).

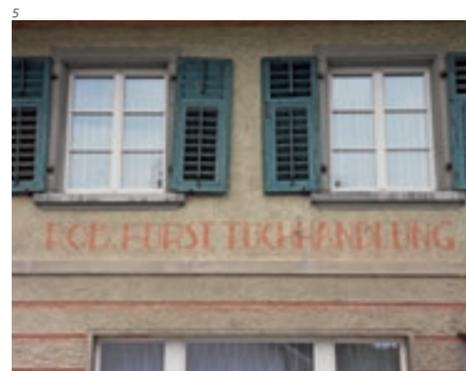
Abb. 5
Während fünfundsiebzig Jahren warb eine zeittypische Schrift am Anbau von 1934 für die Tuchhandlung Fürst. Foto 2010.

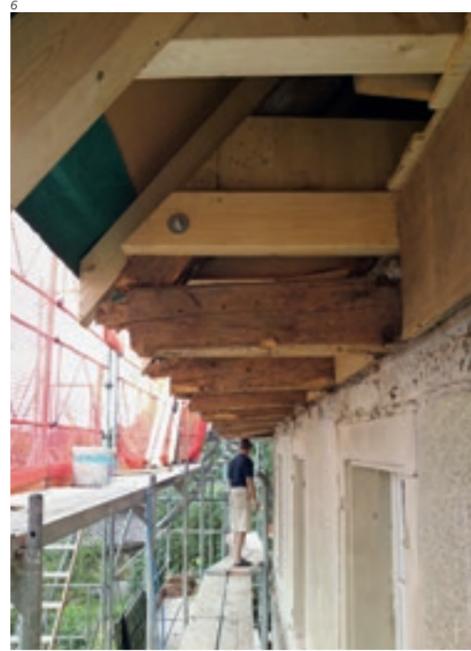
Abb. 6
Die unverschaltete Dachunter-
sicht während der Restaurie-
rung 2010. Beträchtliche
Teile ihrer Trägerkonstruktion
mussten ersetzt werden.

Zu den denkmalpflegerischen Massnahmen zählte auch die fachgerechte Reparatur des Dachstuhls, bei dem defekte Balken örtlich ergänzt wurden. Beträchtliche Teile der Dachuntersicht und ihrer teils morschen Trägerkonstruktion mussten rekonstruiert

werden. Der Dachdecker verlegte alte Biberschwanz-
ziegel in Doppeldeckung und verwendete einen
grossen Teil der bestehenden wieder. Entlang der
Ostfassade kam anstelle der undurchlässigen Zement-
terrasse eine Natursteinpflasterung zu liegen,
deren Bollensteine vom Vorplatz eines abgebroche-
nen Bauernhauses stammen. Die Kalkstufen des
Haupteingangs konnten nach einem in der Funda-
mentgrube wiedergefundenen Stufenfragment re-
konstruiert werden. Sorgfältig restauriert wurde
auch der feingliedrige Eisenzaun, der an die Umnut-
zung des Gartens durch Robert Nützi erinnert.

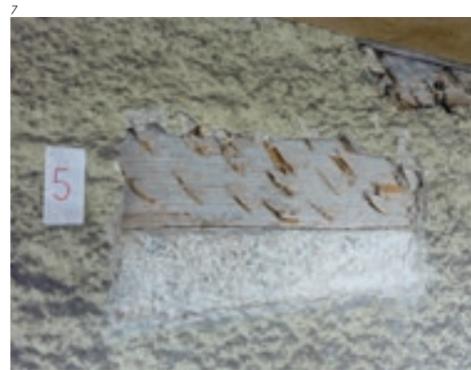
Abb. 8
Die aufsteigende Feuchtigkeit
konnte am Altbau erst ober-
halb des zu dichten Zement-
sockels austreten. In diesem
Bereich führte sie zu grossen
Schäden am Verputz. Zustand
vor der Restaurierung 2010.

Die augenfälligsten Verputzschäden waren an der Südfassade direkt über den Zementflicken und dem Zementsockel entstanden – erst hier konnte die aufsteigende Feuchtigkeit heraustreten und zu Salzausblühungen und Abplatzungen führen. Deshalb wurde an der Süd- und der Ostfassade der undurchlässige Zementsockel entfernt, das Fundament freigelegt und eine Sickerleitung eingezogen. Allgemein stellte sich beim Altbau das Problem, dass über dem weichen Verputz von 1828 die ungeeignete, härtere Schicht des Besenwurfputzes lag und die unteren Schichten sich mürbe und sandend zeigten. Obwohl die differenzierte Putzstruktur des Altbaus mit seiner für die Region einzigartigen klassizistischen Bänderung als wesentliches Gestaltungsmerkmal erkannt wurde, bestand keine Aussicht, grössere zusammenhängende Putzpartien zu retten. Hingegen konnte der kompakte Verputz am Anbau von 1934 problemlos gehalten werden.

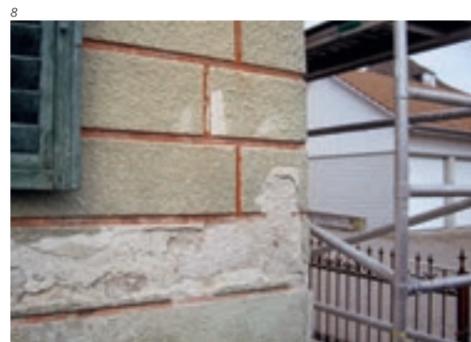
Abb. 9
Detailaufnahme einer Sondie-
rung am Altbau: Unter dem
kräftiger strukturierten Besen-
wurfputz aus dem späten
19. Jahrhundert kommt der
glatte Kalkverputz von 1828
zum Vorschein. Foto 2010.

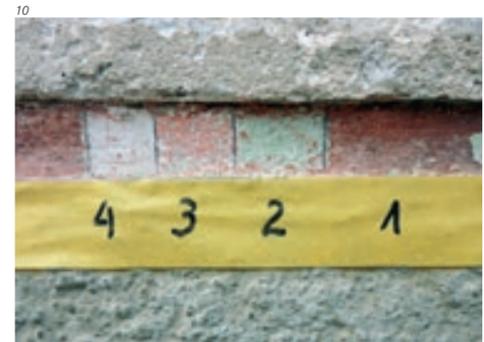
Abb. 7
Der horizontale Balken, der
unter der Dachunter-
sicht durchläuft, war ab dem späten
19. Jahrhundert überputzt.
Er wurde freigelegt und wieder
grau gestrichen. Foto während
der Voruntersuchung 2010.

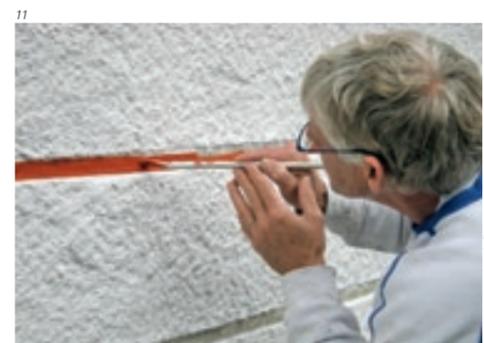
Abb. 11
Das Auftragen des nach
Muster von 1828 gewählten
neuen Fugenrots erforderte
eine ruhige Hand.

Aus diesen Gründen fiel der Entscheid, am Hausteil von 1828 das ursprüngliche Putzkleid zu rekonstruieren. Das Erdgeschoss erhielt wiederum das charakteristische Fugenbild mit Bänderung und Eckquaderung, das Obergeschoss einen Wormser-Verputz. Es lag nahe, sich auch bezüglich Farbigkeit an den Befund von 1828 zu halten: Im Erdgeschoss hellgrau gekalkte, glatte Wandflächen mit hellroten Fugen, im Obergeschoss der kalkweisse Wormser-Verputz, die Geschosse durch die grau gestrichenen Bänder von Sockel, Gurtgesims und Holzbalken horizontal gefasst. In diese Farpalette fügt sich das etwas dunklere Grau der Dachuntersicht, der Fensterläden und der Steingewände ein. Das Farbkonzept galt auch für den Anbau von 1934: Dieser gliedert sich farblich nach wie vor in das Bauvolumen ein, hebt sich aber durch die kräftigere Putzstruktur genügend vom Altbau ab. Verwendet wurden traditionelle oder aber verträgliche Materialien: vor Ort mit Zuschlägen aus der Region gemischte Mörtel, Kalkfarben für den Verputz, Ölfarben für die Holzoberflächen, Silikatfarbe für Sockel, Fugen, Gurtgesims, den Balken unter der Dachuntersicht und für die Kalksteingewände, Silikonfarben für die Kunststeingewände des Anbaus. Am Sockel kam eine spezielle offenporige Mörtelmischung zur Anwendung, die aufsteigende Feuchtigkeit aufzunehmen und auch wieder abzugeben vermag.

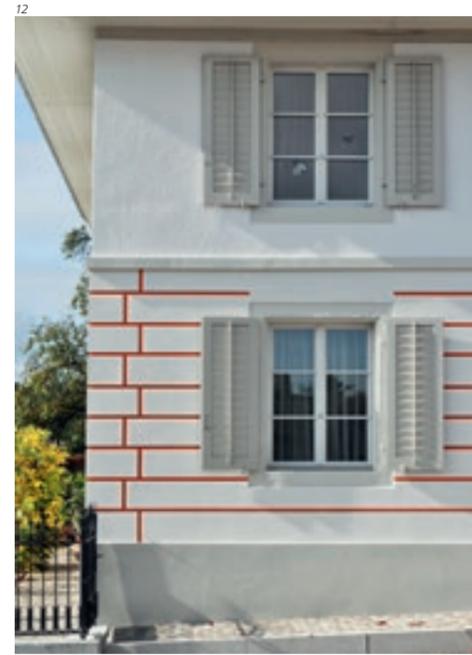
Abb. 12
Das nach Befund von 1828
rekonstruierte Erscheinungsbild
am alten Hausteil: Der glatte,
mit roten Fugen akzentuierte
Kalkverputz des Erdgeschosses
hebt sich vom körnigeren
Wormser-Verputz des Ober-
geschosses ab.

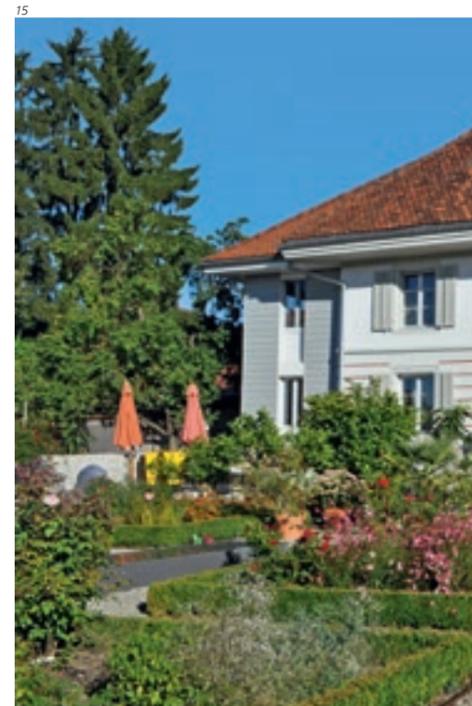
Abb. 13
Teilsicht der Ostfassade.
Links der alte Hausteil von 1828
mit dem erneuerten Verputz.
Von diesem setzt sich der ori-
ginale Verputz des Anbaus
von 1934 durch seine kräftige
Körnigkeit ab.
