# Solothurn, St.-Ursen-Kathedrale, Erneuerung der Fassung an den Figuren von Johann Baptist Babel 2010–2013

PIUS FLURY

Der Figuren- und Reliefschmuck an der Westfassade der St.-Ursen-Kathedrale orientiert sich in seiner barock-pathetischen Sprache an der römischen Kunst des 17. Jahrhunderts. Die ursprüngliche, hellgraue Fassung der Skulpturen hatte sich mit den Jahren abgebaut. Nach einer Neufassung 1979 war diese bei den Figuren 2010–2013 zu erneuern. Die Wahl des geeigneten Farbsystems fiel erst nach sorgfältigen Voruntersuchungen.

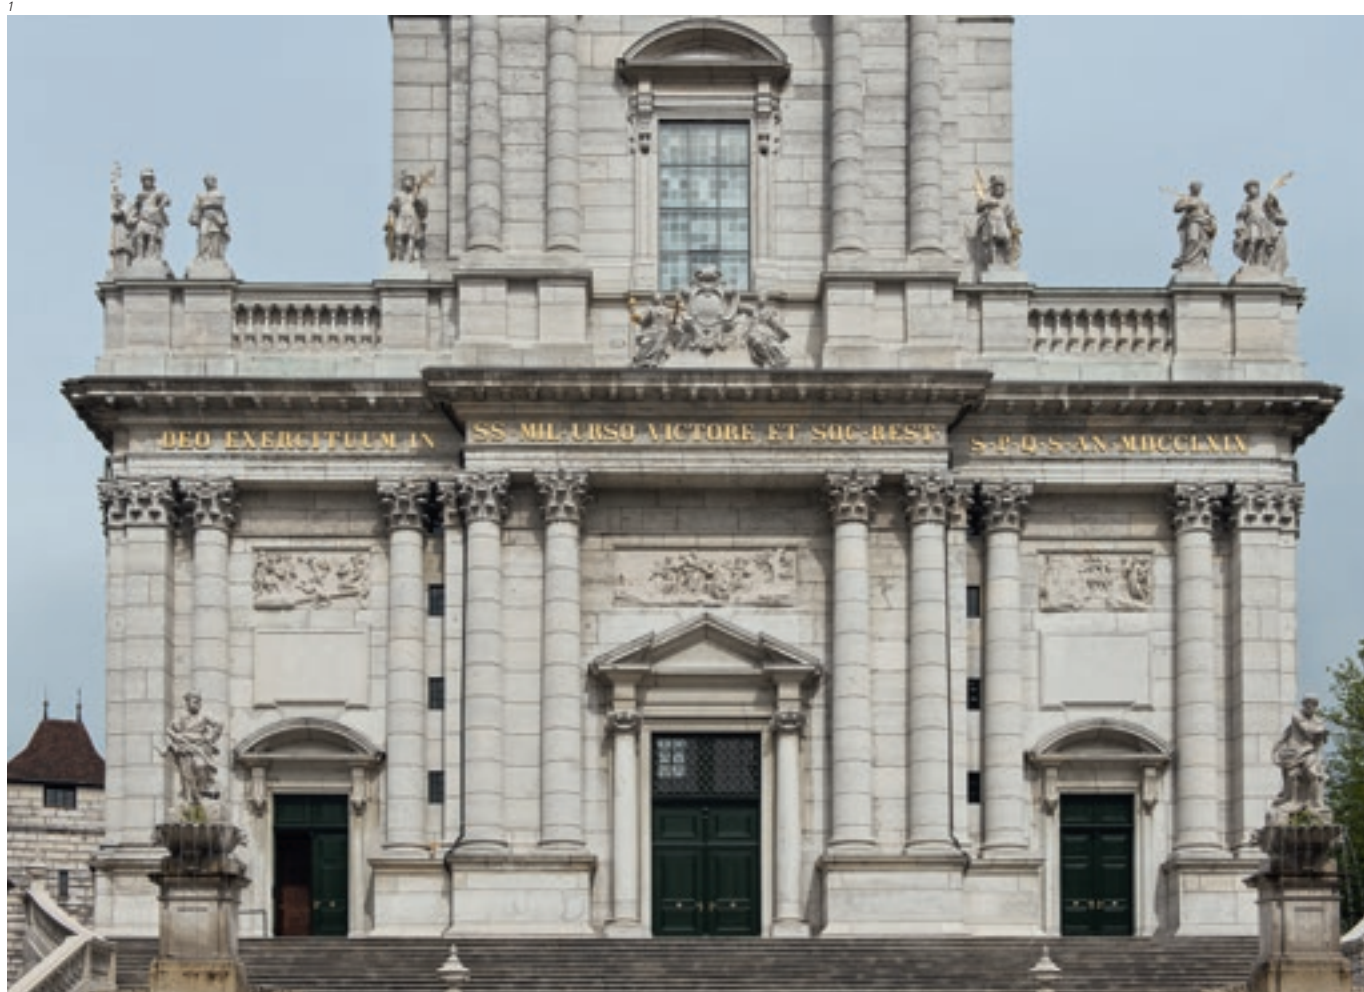
*Abb. 1  
Solothurn, St.-Ursen-Kathedrale, Ansicht der Westfassade mit den 2010–2013 restaurierten Skulpturen des Bildhauers Johann Baptist Babel: die zehn monumentalen Heiligenfiguren auf der Fassadenbalustrade, das von Allegorien gehaltene Solothurner Wappen in der Mittelachse, die drei Reliefs über den Portalen und die beiden Brunnenfiguren am Fuss der Freitreppe.*

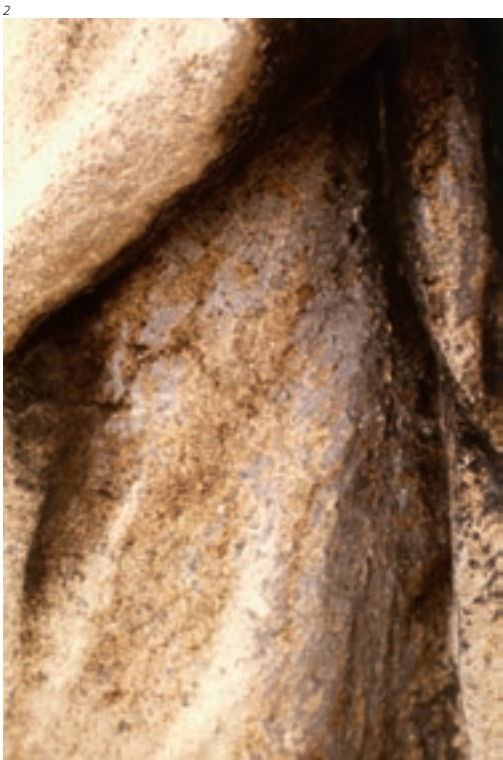
Abb. 2  
Detail einer Gewandfalte: Reste  
der alten hellgrauen Ölfarbe  
mit Bleiweissanteilen waren  
1979 nur mehr an geschützten  
Stellen der Skulpturen feststell-  
bar.

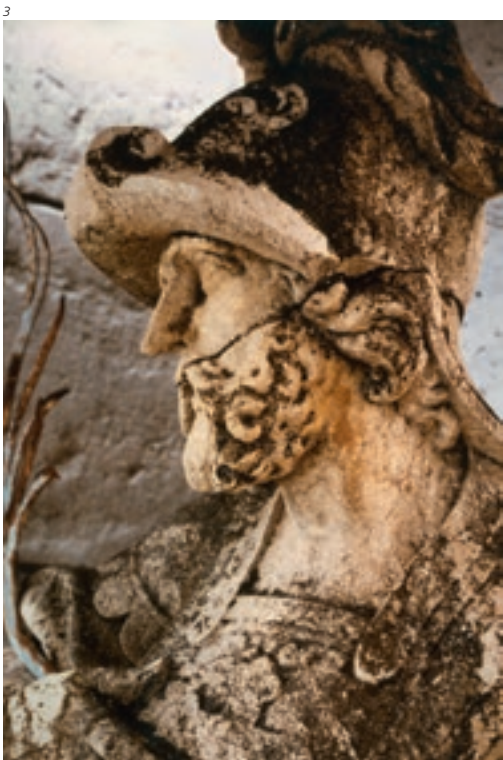
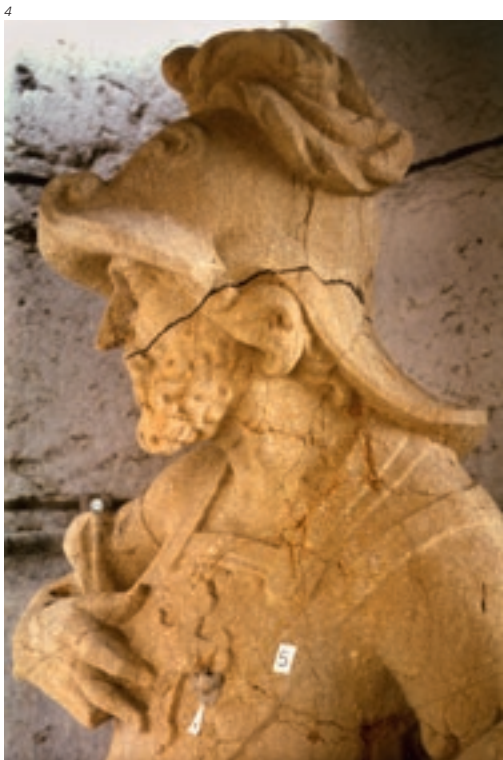
Abb. 3 und 4  
Zustand der Viktorfigur im  
Frühjahr 1979: Unter einer  
Schmutzschicht tritt die Ober-  
fläche des gelben Neuenburger  
Kalksteins zutage; rechts die  
gleiche Partie nach der Reini-  
gung.

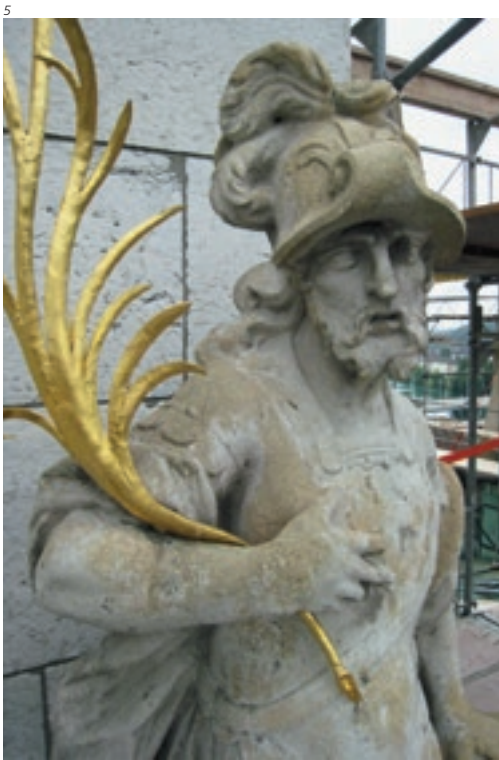
Abb. 5  
Die Figur des Viktors in ver-  
wittertem Zustand 2010.  
Wie erwartet, hatte sich die  
1979 aufgetragene Fassung  
aus Mineralfarbpigmenten  
und Wasserglas abgebaut;  
an stärker exponierten Stellen  
zeigte sich erneut der gelb-  
liche Kalkstein.

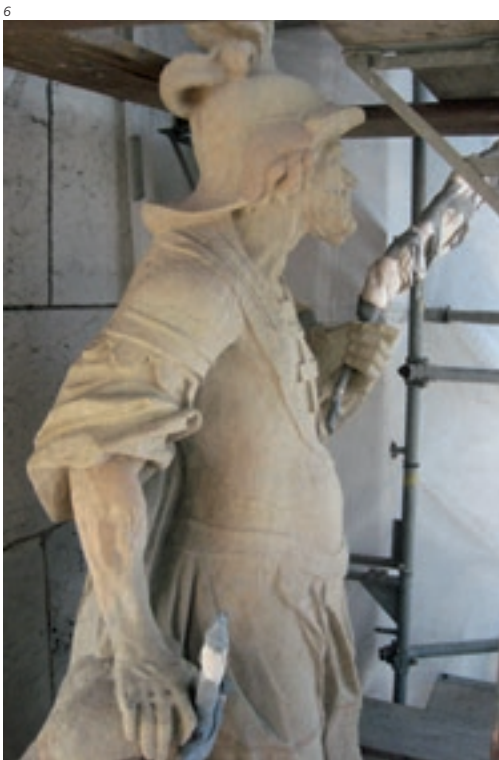
Abb. 6  
Die Figur des heiligen Urs  
nach der Reinigung 2010.  
Im gelben Kalkstein werden  
rötliche Fleckstellen sichtbar.

Die Neufassung erfolgte in mehreren Arbeitsschritten. Zuerst wurde eine Reinigung mit einem Niederdruckstrahlverfahren vorgenommen. Es folgte eine Fleckenbehandlung mit Wasserstoffperoxyd. Anschliessend wurden ausgebrochene Stellen am Naturstein durch den Steinbildhauer aufmodelliert. Um die stark abgewitterten Oberflächenpartien aufzu-

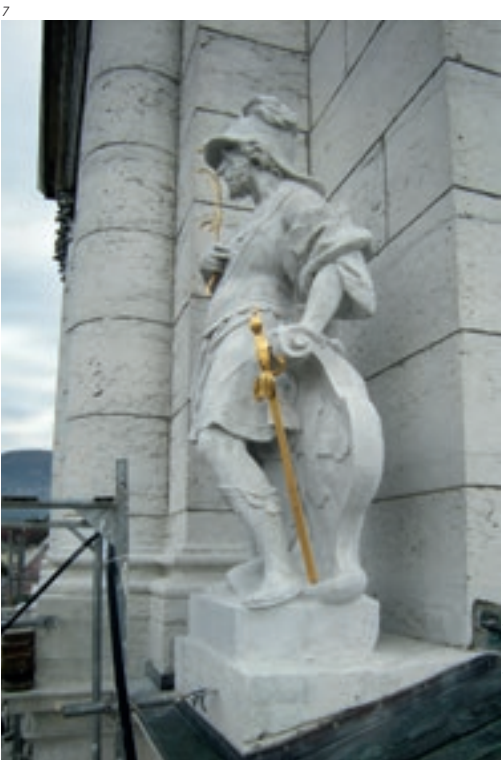
Abb. 7  
Die Viktorfigur 2010 nach dem  
Neuanstrich mit Kalkfarbe.  
Dank des hellgrauen Anstrichs  
und einer abschliessenden  
Lasur integriert sich die Skulp-  
tur wieder in die Kalkstein-  
architektur der Kathedrale.

Stattdessen wurde aufgrund von mehreren eingehend diskutierten und beurteilten Restaurierungsvorschlägen beschlossen, Kalkfarbe aus dispergiertem Kalk zu verwenden. Dieses Farbsystem wurde vorgängig an der Figur beim südlichen Brunnen bemustert.

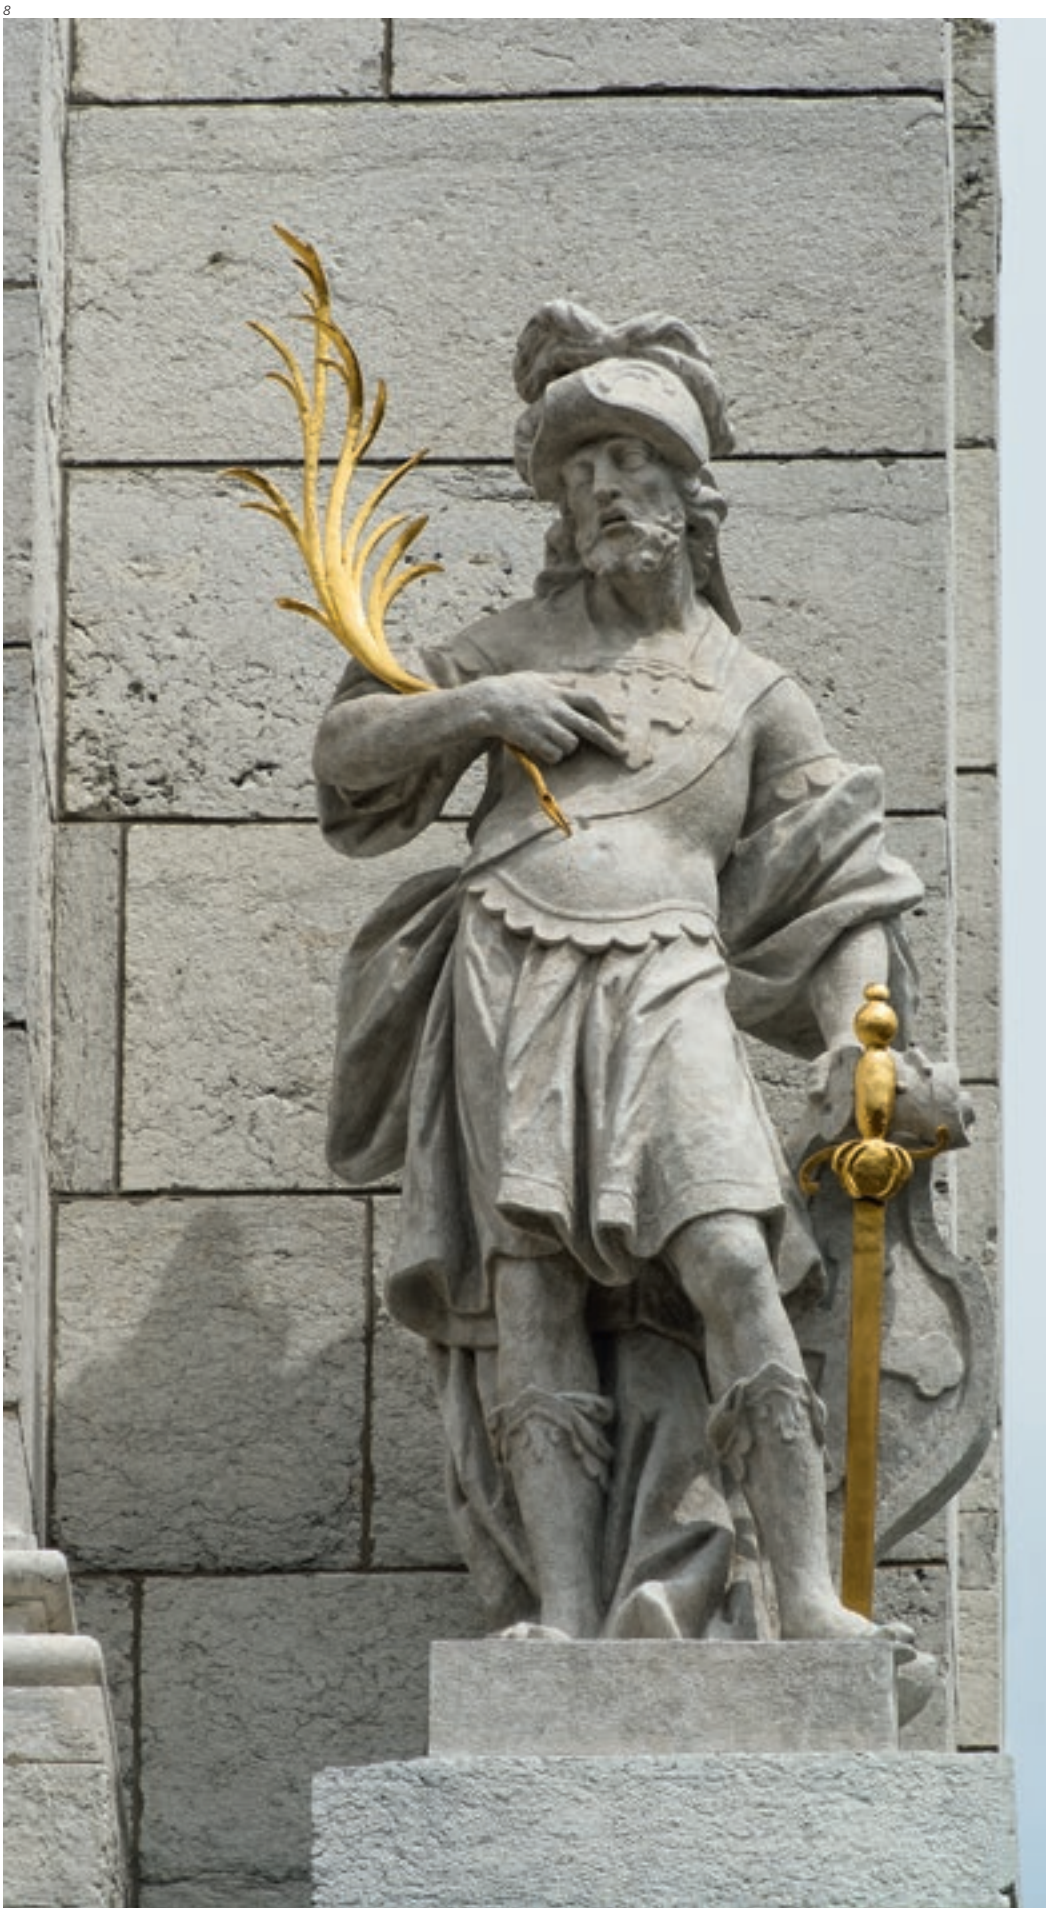
Abb. 8  
Die nach einem Frostschaden  
neu mit Silikatfarbe gefasste  
Viktorfigur 2013.

In der Winterperiode 2010/2011 mussten Frostschäden in Form von grossflächigen Farbablösungen auf allen behandelten Objekten festgestellt werden. Die in der Folge eingeleiteten Untersuchungen zeigten in zwei unabhängigen Expertisen, dass die Steinoberflächen durch die verschiedenen früheren Interventionen (Aufmodellierungsmörtel, Fassungsreste aus verschiedenen Zeitepochen) ein zu dichtes Porengefüge für eine optimale Anwendung von Kalkfarbe aufwiesen. Daraufhin wurden im September und Oktober 2011 vier weitere Farbsysteme an vier Deckelurnen ausgetestet und an zwei Figuren auf der nördlichen Fassadenbalustrade Ausbesserungen mit Kalkfarbe vorgenommen.

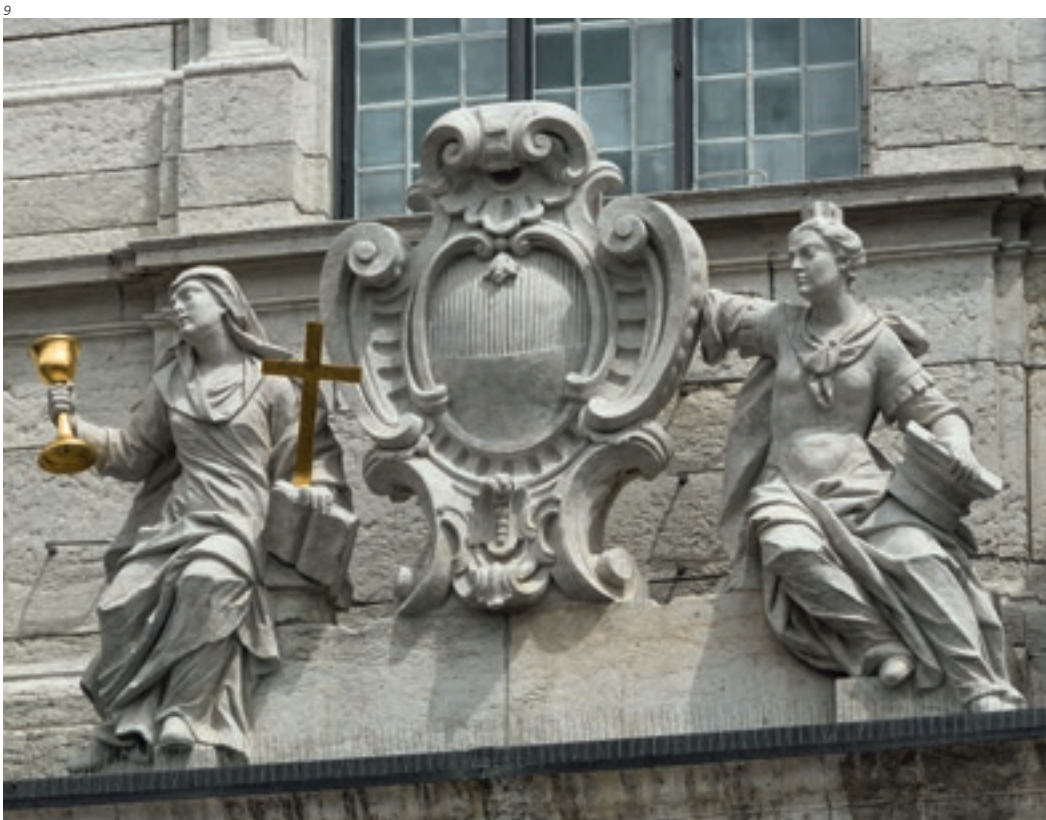
Abb. 9  
Die zentrale Wappenkartusche  
mit den allegorischen Figuren  
des Glaubens (Religio, links)  
und der Stärke (Fortitudo,  
rechts) nach der Neufassung  
mit Silikatfarbe 2013.  
Zu restaurieren waren auch  
die vergoldeten Attribute.

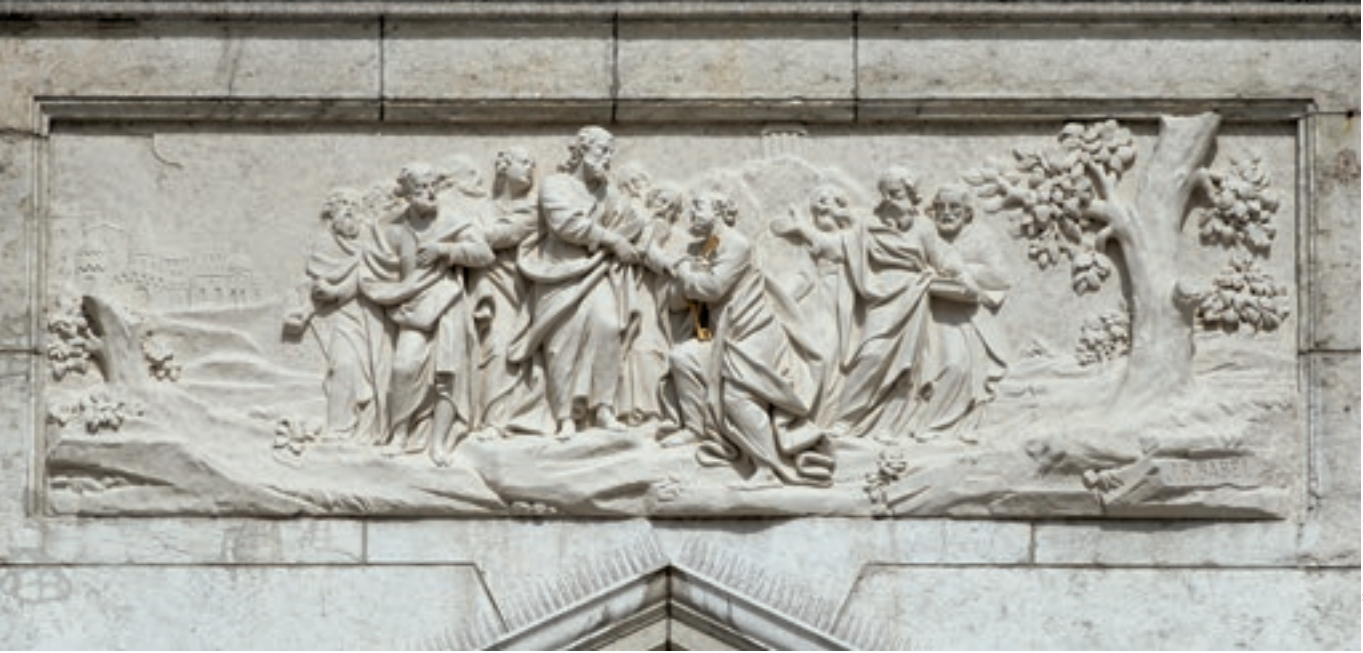
Abb. 10  
Das Relief über dem Mittelportal zeigt die Schlüsselübergabe des Erlösers an Petrus. An den Reliefs hatte sich die Fassung von 1979 gut erhalten, weshalb man sich 2012 auf eine Reinigung und auf Retuscharbeiten beschränken konnte.

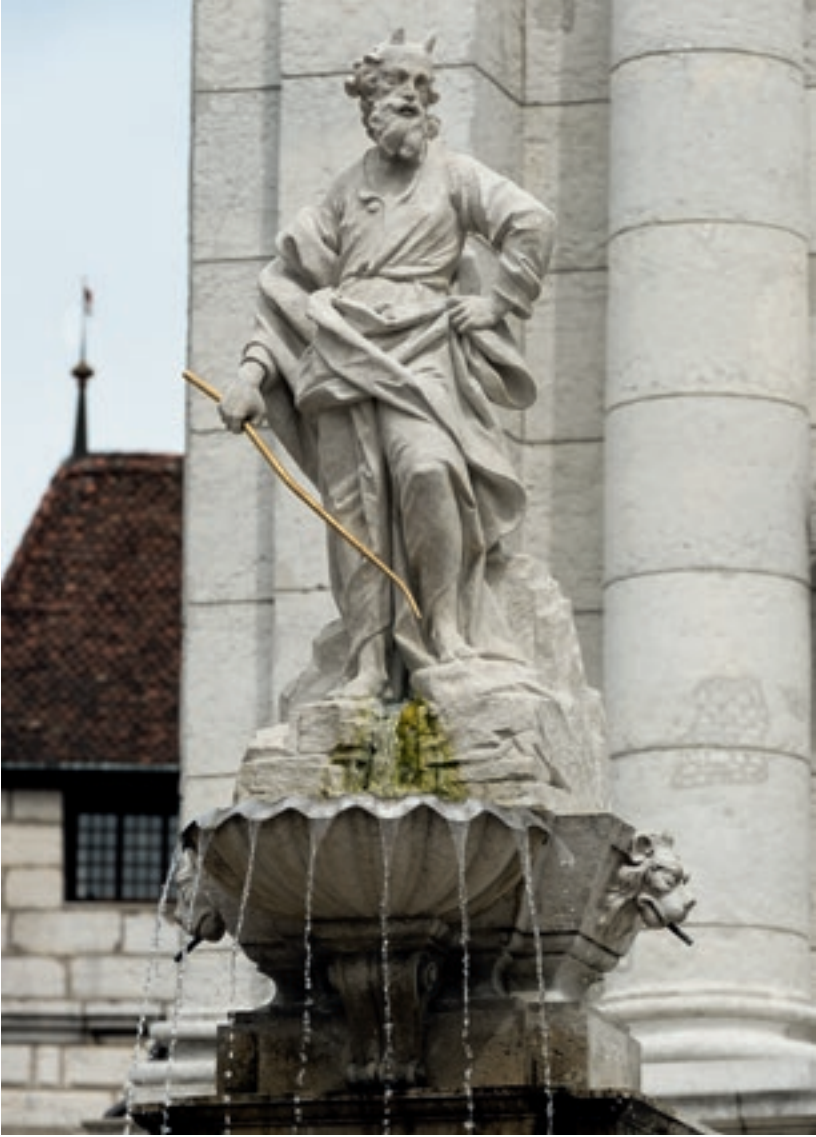
Abb. 11  
Die Brunnenfigur des Moses am nördlichen Fuss der Freitreppe nach der Neufassung 2013.
