Das Schlösschen Vorder-Schöngrün in Biberist und seine Restaurierung 2012–2014

BENNO MUTTER

Ein Sommerhaus nach französischem Vorbild vor den Toren der Stadt – das strebte im 17. Jahrhundert jeder Stadtpatrizier Solothurns an. Es war wohl die Familie Grimm, die 1670/71 eines ihrer Schlösschen am Nordrand der heutigen Gemeinde Biberist errichtete. Ein von Türmchen flankiertes Wohnhaus, ein ummauerter französischer Garten und im Erdgeschosssalon eine Deckenmalerei mit mythologischer Szene gehörten zum Bauprogramm. Das ehemalige Sommerhaus ist 2012–2014 sorgfältig umgebaut und restauriert worden.

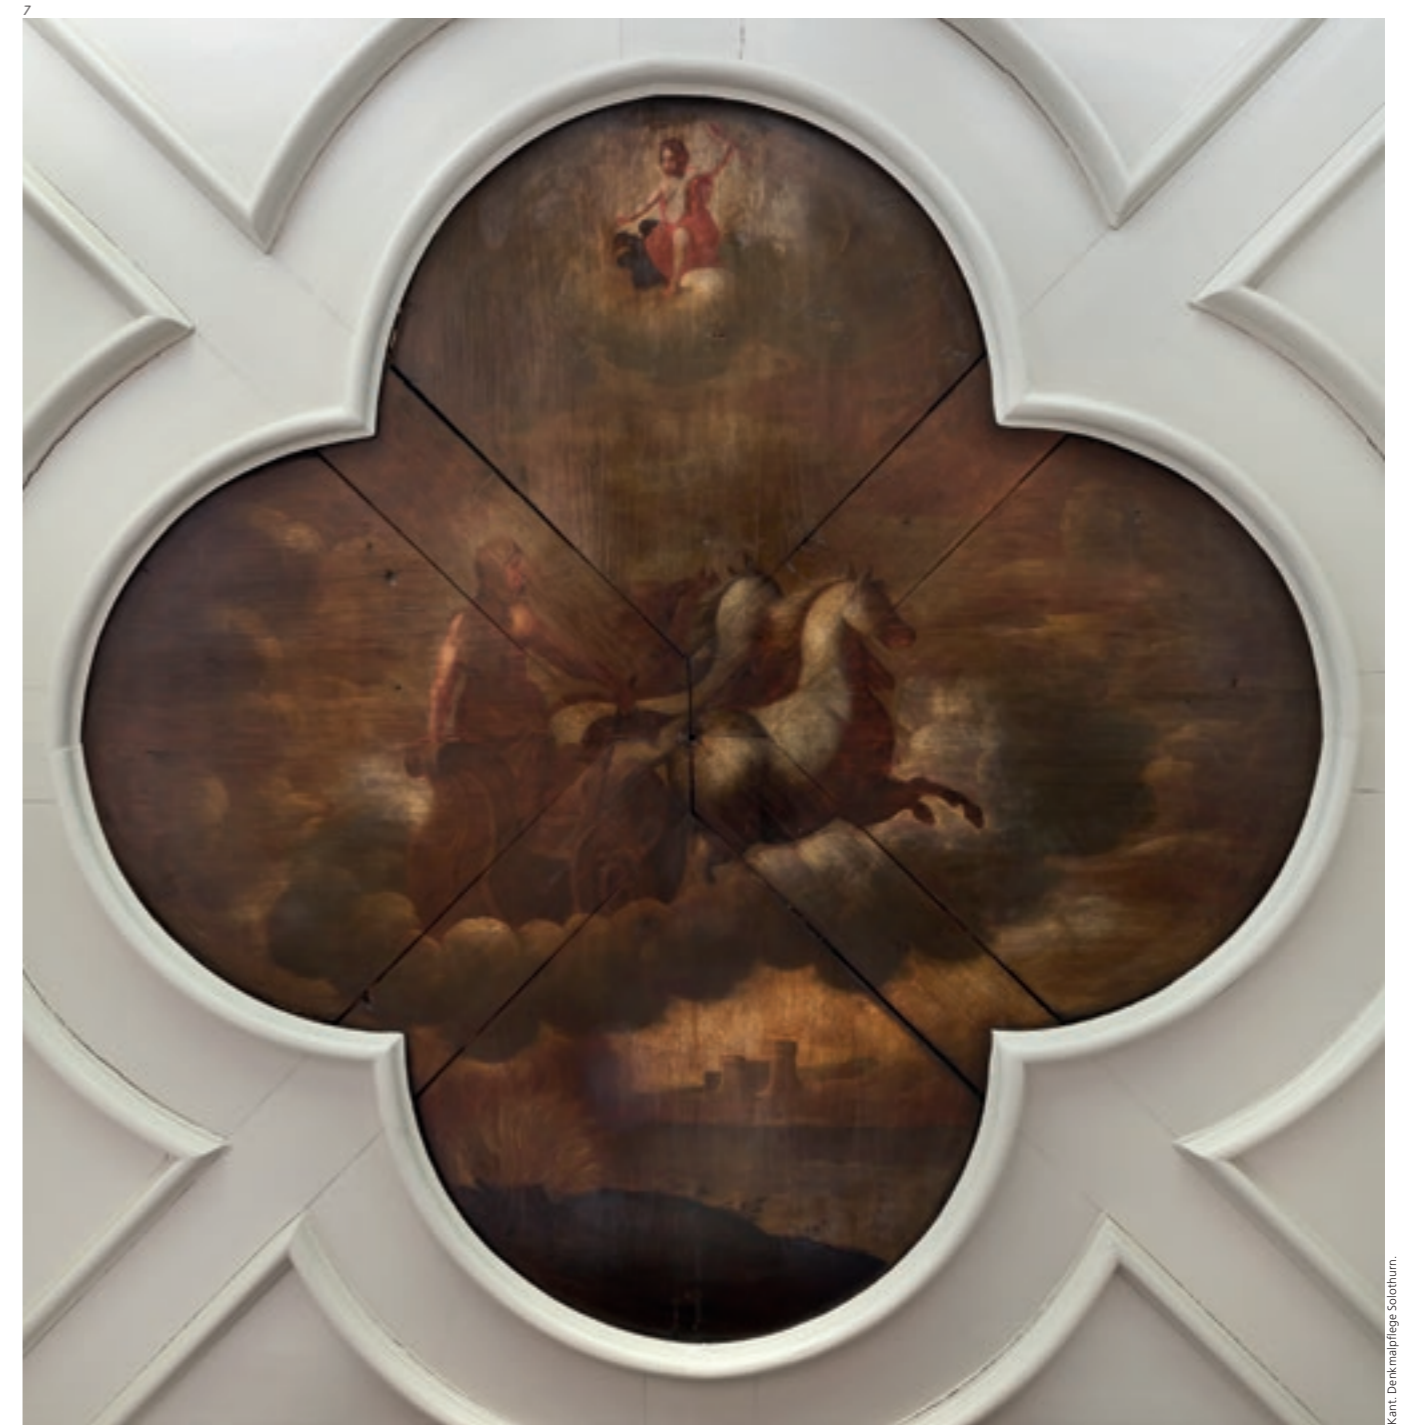
Die Deckenmalerei im Mittelzimmer des Erdgeschosses zeigt eine Szene aus der griechischen Mythologie: Herakles wird auf einem vierspännigen Wagen in den Olymp aufgenommen, nachdem er sich durch ein Feuer vor dem drohenden Tod gerettet hatte (Abb. 7). Unten im Bild ist auf der Erde der Scheiterhaufen als lodernes Feuer erkennbar. Aus diesem hat sich soeben der vierspännige Wagen des Herakles erhoben. Der zum Olymp auffahrende Held trägt das ihm zustehende Löwenfell, die Keule in seiner Rechten hat er auf dem Boden des Streitwagens abgestützt. Der auf einer Wolke thronende Zeus – wie üblich mit Blitzbündel und Adler dargestellt – empfängt ihn im Olymp. Das Bildschema nach Peter Paul Rubens wurde wohl durch eine Stichvorlage vermittelt.

Abb. 7
Die Deckenmalerei von 1670/71 im Salon des Erdgeschosses. Herakles wird auf einer Wolke in den Olymp aufgenommen.

hobelten Brettern liegt eine dünne, dunkle Grundierung. Auf diese malte der Künstler das Bild mit ebenfalls dünn aufgetragener Tempera- und magerer Ölfarbe. Zu einem unbekanntem Zeitpunkt kam es zum unglücklichen Versuch, das Bild aufzufrischen. Dabei drang die verwendete Politur in die dünne Malschicht ein, die deswegen vollständig verharzte und stark abdunkelte. Dieser Prozess war durch die Restaurierung leider nicht mehr umzukehren. Die Restauratorin konnte aber die oberflächliche Verschmutzung mit Kompressen, die mit Lösungsmittel

befeuchtet worden waren, entfernen. Ausserdem kittete und retouchierte sie die Fehlstellen. Tiefere Eingriffe in die Bausubstanz beschränkten sich auf die bereits durch Um- oder Anbauten betroffenen Hausteile. Im Erdgeschoss bot sich beispielsweise die Westwand des Mittelsalons zum Einbau eines neuen, zeitgemäss schlichten Cheminées an, da sich hier bereits die Kaminzüge der angrenzenden ehemaligen Küche befunden hatten. Im Terrassenvorbau entstand durch die Entfernung von jüngeren Trennwänden eine grosszügige Wohnkü-

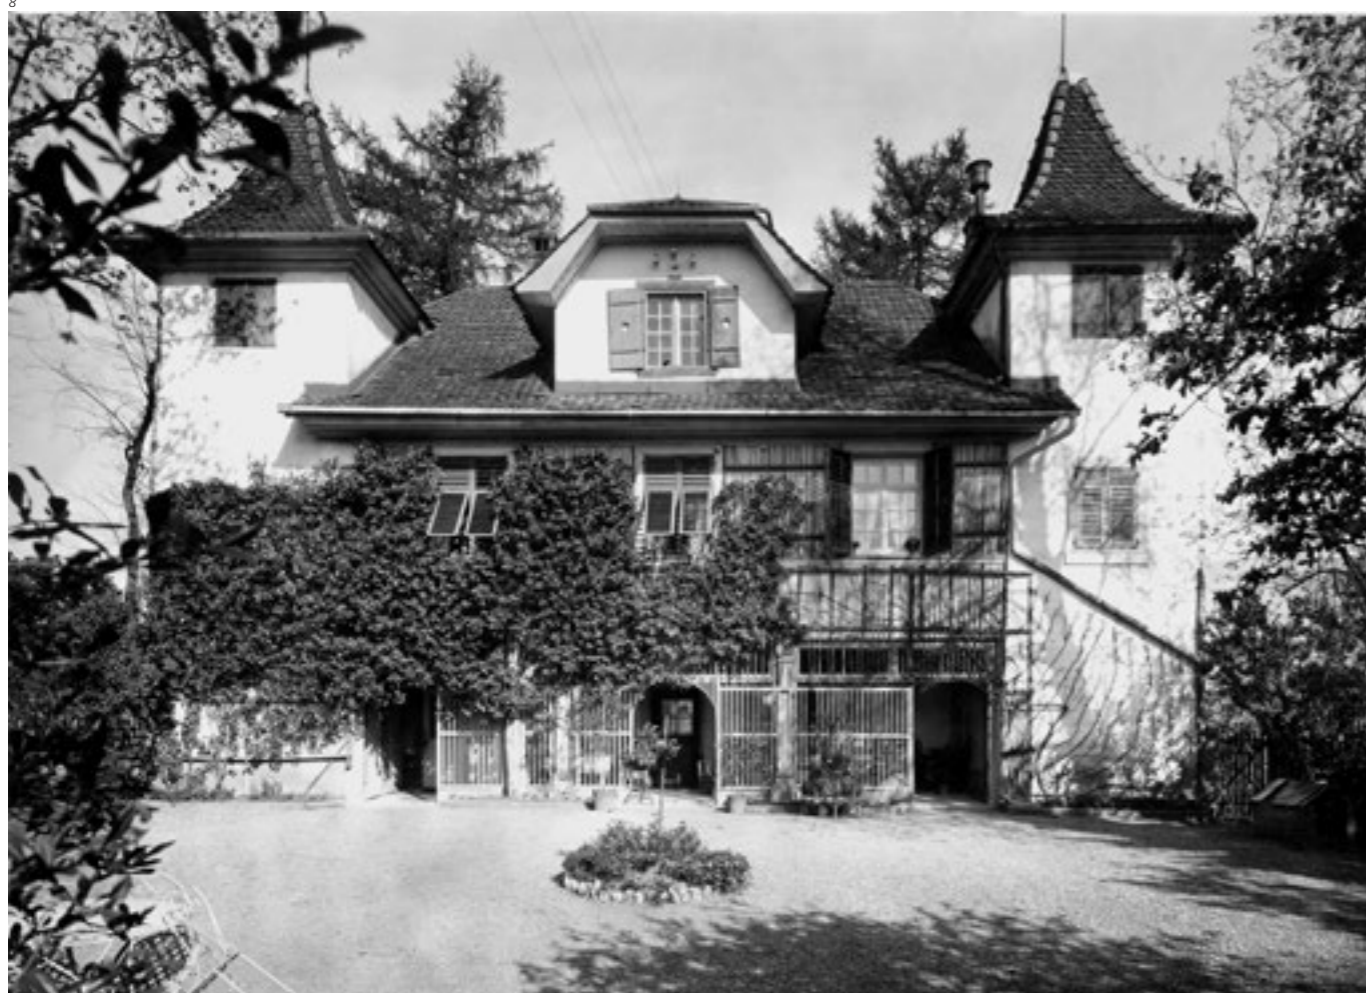
Abb. 8
Die Südansicht des Sommerhauses in einer Aufnahme um 1925. Noch besitzt das Haus im Erdgeschoss eine offene Laubenloggia.

Um 1750 liess Franz Ignaz von Sury (1706–1779) in den Räumen des Obergeschosses neue Gipsdecken mit umlaufendem Profilrahmen einziehen. Ausserdem wurden die Zimmer mit Füllungstüren und Brüstungstäfern ausgestattet. Die Böden erhielten orthogonal verlegte Felder mit dunklen Hartholzfriesen. Die grösste Massnahme betraf aber die Südlau- be zwischen den beiden Ecktürmchen und damit die Erschliessung: Die bis dahin offene Holzkonstruktion wurde im Obergeschoss durch eine befensterte Riegwand geschlossen. Somit war sie nun Teil des Wohnbereichs und diente fortan als Erschliessungs- gang. Dies bedingte aber einen Umbau der hölzernen Wendeltreppe im Westturm. Sie musste ge- dreht und mit einem geraden Lauf zum neuen Gang hin ergänzt werden; dabei verwendete man die massiven Holzstufen wieder. Gleichzeitig erschloss man auch den bis dahin nur von aussen begehbaren Keller mit einer internen Treppe. Bis gegen 1930 prä- sentierte sich die Südansicht des Schlösschens nun mit diesem von Holzstützen getragenen neuen Bau- teil in Riegbauweise (Abb. 8).

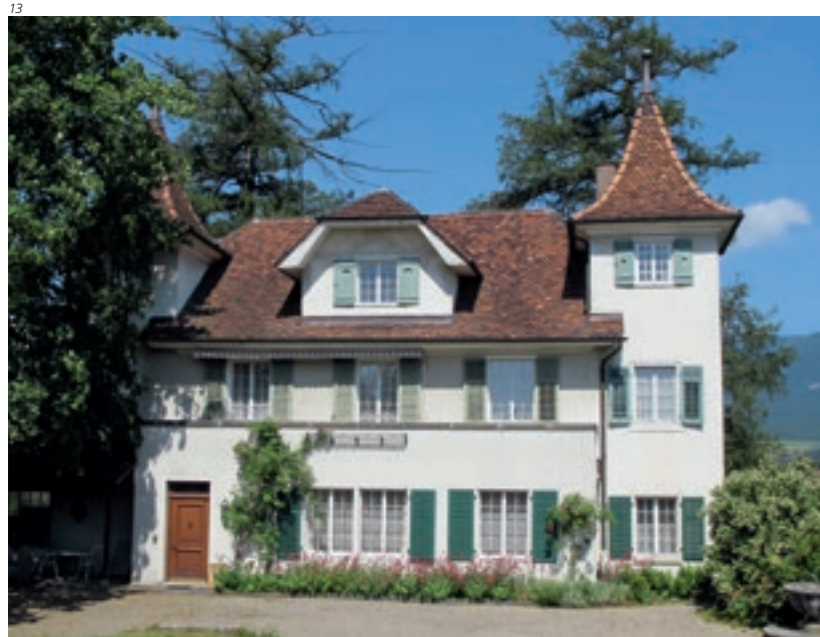
Abb. 13
Südansicht des Schlösschens vor der Restaurierung, mit dem Terrassenvorbau der 1930er Jahre. Foto 2013.

Ein Umbau, der die Struktur und das Erscheinungs- bild des Schlösschens prägte, erfolgte um 1930: Man ersetzte im Erdgeschoss die bis anhin offene, südseitige Holzloggia zwischen den Türmen durch einen gemauerten Terrassenvorbau. Aufgrund dies- er Grundrisserweiterung kragt der neue Bauteil um zwei Meter über die ehemalige Laubenlinie aus. Die ursprüngliche südseitige Aussenfassade wurde zur Binnenwand, und es entstand eine neue Eingangs- situation mit Windfang, Entree und zwei neuen Wohnräumen. Die sich darüber befindende Terrasse

kann über eine neue Fenstertür im Obergeschoss- gang betreten werden. Eine massive Terrassenbrüs- tung liess den ohnehin dominanten Anbau noch mächtiger erscheinen. Wohl aus der gleichen Bau- phase stammt das neue Verputzkleid des Hauses, ein zementgebundener Kalkverputz mit grober Oberflächenstruktur.

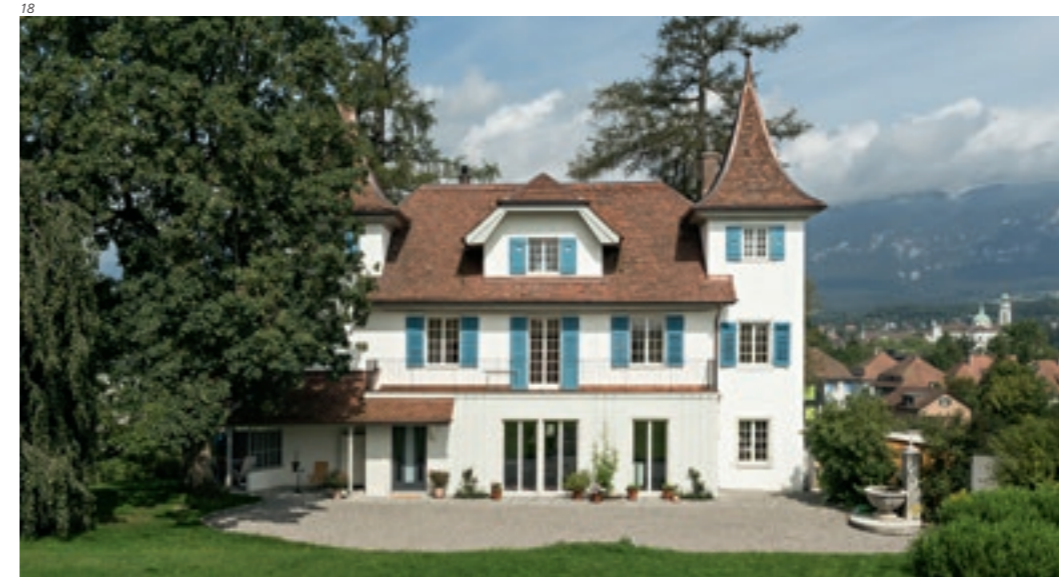
Abb. 18
Die Südansicht des ehemaligen Sommerhauses Vorder-Schöngrün. Foto nach der Restaurierung 2014.

Nach einem Eigentümerwechsel stand 2012 eine Gesamtrestaurierung an. Die Arbeiten umfassten am Äusseren die Neueindeckung mit Biberschwanzziegeln und passenden Gratblechen, die Sanierung des Verputzkleides aus den 1930er Jahren und den Neuanstrich gemäss einem Farbkonzept, das aufgrund von eingehenden Werkstoffanalysen erstellt worden war.⁸ Die Fassaden strich man mit Silikatfarbe; das Hauptgebäude präsentiert sich nun in gebrochenem Weiss, der Terrassenvorbau davon leicht abgesetzt in hellem Grau. Das Holzwerk erhielt wieder einen geeigneten Anstrich auf Ölbasis: Für die Dachuntersicht und ihre profilierten Gesimse wählte man ein dunkleres, neutral wirkendes Grau; bei den Jalousieläden wechselte die Farbe vom ländlich wirkenden Grün zu abgetöntem Blau, eine Reaktion auf das mittlerweile eher städtische Umfeld des ehemaligen Sommerhauses. Die nach wie vor intakten Holzfenster aus den 1970er Jahren blieben erhalten und wurden aufgefrischt.

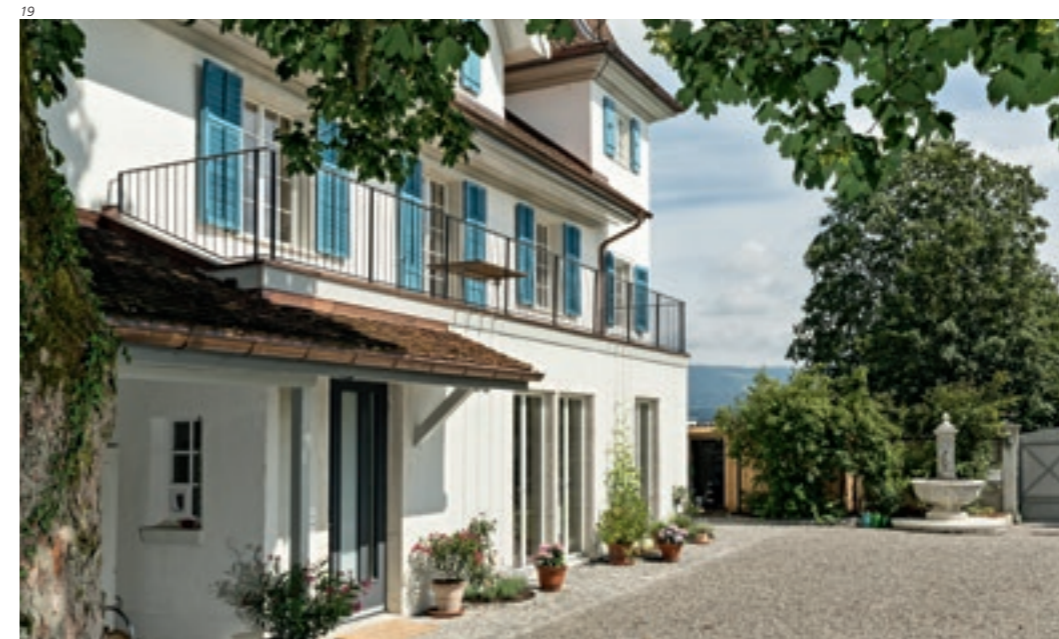
Abb. 19
Moderne Fenstertüren öffnen den Terrassenvorbau gegen den Garten, und ein filigranes Eisengeländer trat an die Stelle der massiven Terrassenbrüstung. Foto nach der Restaurierung 2014.

Der Terrassenvorbau wurde mittels moderner Fenstertüren gegen den südseitigen Garten geöffnet. Ein feingliedriges, modernes Eisengeländer ersetzt nun die ehemals massiv lastende Terrassenbrüstung. Im zurückhaltend isolierten Dachraum erneuerte man bestehende Fenster und baute nordseitig drei kleine Dachflächenfenster ein. Der Verzicht auf die bescheidenen Trennwände der alten Speicherkammer ermöglichte den Einbau einer von allen Seiten gut belichteten Dachwohnung. Die Wohnzimmer im Erd- und im Obergeschoss zeigen sich heute wieder mit glatten Gipswänden und hellgrau gestrichenen historischen Täfern und Türblättern. Ebenso fachgerecht restauriert wurden die Gipsdecken und die historischen Parkette im Obergeschoss, die man nach der Instandsetzung ölte. Der grosse Mittelraum des Erdgeschosses präsentiert sich mit neu gefasster Kassettendecke und der restaurierten Deckenmalerei von 1670/71. Die Voruntersuchung der Restauratorin gab Aufschluss über den Aufbau der Malschicht.⁹ Auf den grob ge-

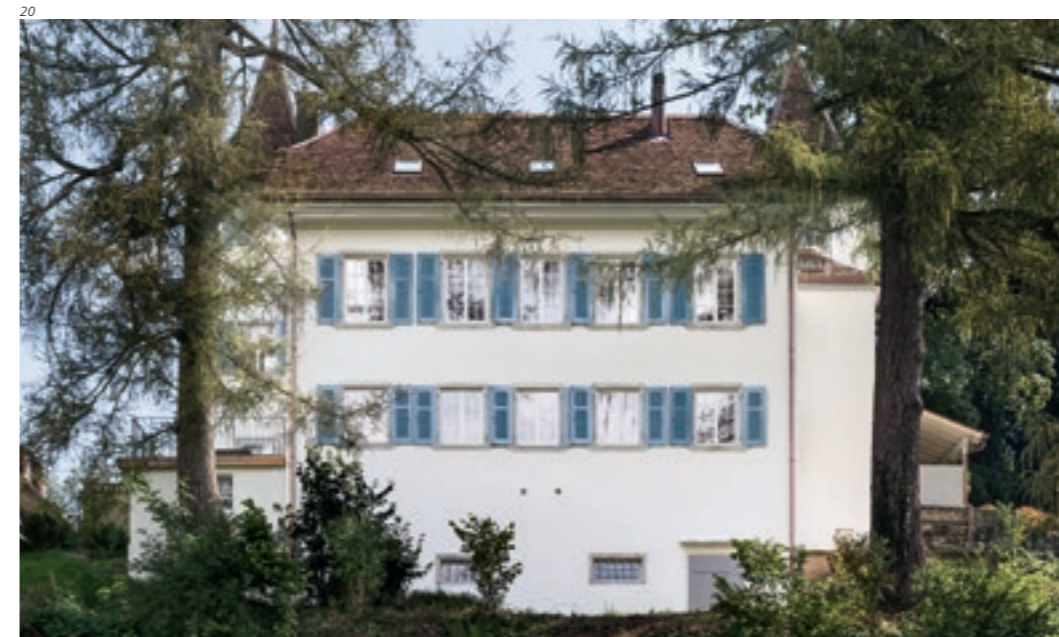
Abb. 20
Die Nordfassade des Schlösschens erscheint dank der Hanglage dreigeschossig. Foto nach der Restaurierung 2014.

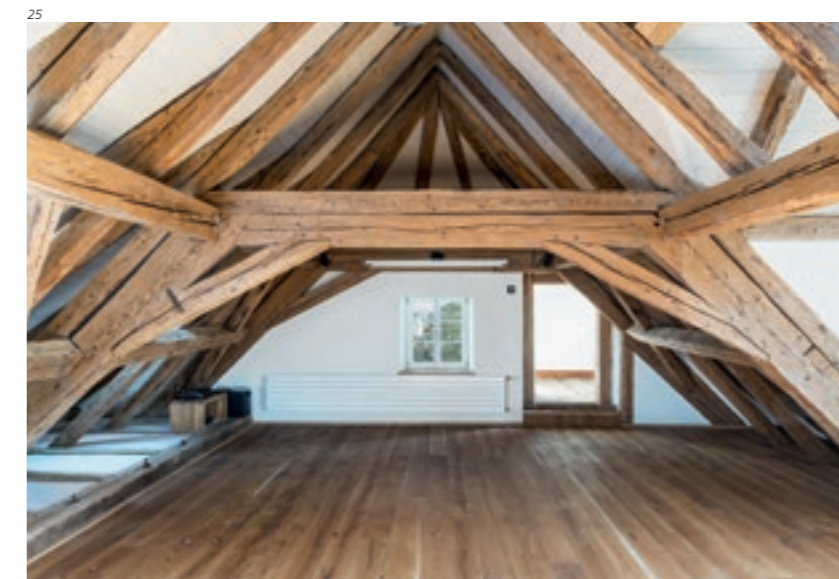
Abb. 25
Der Dachraum mit dem integral erhaltenen, liegenden Dachstuhl. Foto 2014 nach der Restaurierung.

Der westliche Raum im Erdgeschoss diente als Küche. Im Obergeschoss des östlichen Türmchens befand sich möglicherweise eine kleine Hauskapelle. Beim Dachstuhl handelt es sich um eine gut erhaltene, liegende Konstruktion. Ebenfalls aus der Bauzeit stammt die südorientierte, breite Mittellukarne, die eine in Bohlenständer- und Riegbauweise konstruierte Speicherkammer belichtete.
