Kurzberichte

Balsthal, Aussenrestaurierung der Pfarrkirche St. Marien

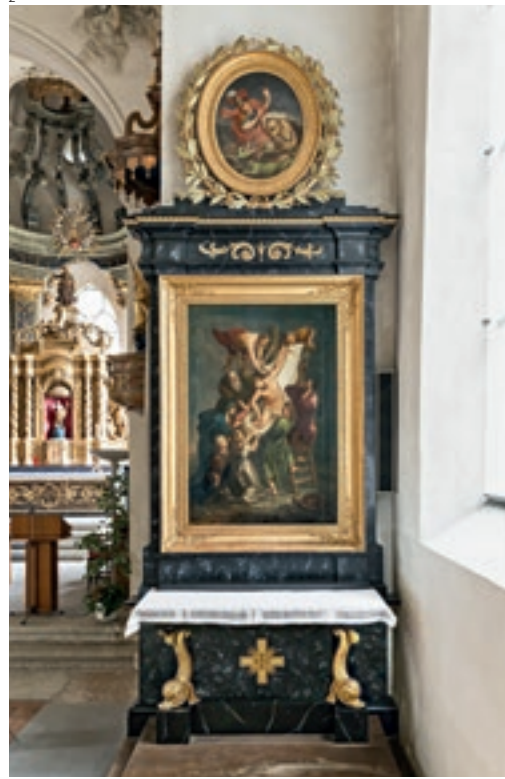
Abb. 2
Balsthal. Der südliche Seitenaltar der Friedhofkirche nach der Restaurierung 2013/14.

Die alte Pfarrkirche unserer Lieben Frau in Balsthal dient heute als Friedhofkirche aller Konfessionen. Die malerische Lage im stimmungsvollen Kirchhof, die Bausubstanz aus dem 12. bis 18. Jahrhundert und die reiche Ausstattung machen sie zu einem eindrücklichen und wertvollen Kulturerbe. Während die Kirche selber Eigentum der Einwohnergemeinde ist, gehört die Ausstattung der katholischen Kirchengemeinde. Seit der Gesamtrestaurierung von 1956 traten, insbesondere in den letzten Jahren, vermehrt Schäden auf. Galt der Erhaltungszustand in einem Bericht von 2005 noch als recht stabil – nicht zuletzt dank dem Umstand, dass nicht geheizt wird –, sah eine weitere Voruntersuchung 2011 dringlichen Handlungsbedarf. Aufgrund dieser Empfehlungen liess die Einwohnergemeinde 2012/13 die Spenglerarbeiten sanieren und die Kirchengemeinde gab die Restaurierung des südlichen Seitenaltars in Auftrag. Die Seitenaltäre sind klassizistische Werke von 1835 aus der Hand des aus Oensingen stammenden Urs Josef Sesseli. Der südliche Altar zeigt als Hauptbild eine Kreuzabnahme von I. U. Breny (?) nach Peter Paul Rubens, im elliptischen Obststück eine Georgsdarstellung Karl Georg Kaisers von 1891. Eine Restaurierung drängte sich auf, weil vor allem das Hauptbild durch einfallendes Sonnenlicht stark beeinträchtigt war. An der Altararchitektur stellten die Restauratoren einen blinden Firnis fest, der keinen Schutz mehr bot und die eigentlich schwarz marmorierte Oberfläche grünlich-gelb erscheinen liess. Bei der Kreuzabnahme war nicht nur der Firnis schadhaft, auch die Malschicht zeigte ein Craquelé (Netzrisse) und löste sich von der Leinwand. Das Bild war teilweise unlesbar und akut bedroht.

Als erste Massnahme erhielt das südliche Schiffsfenster eine zusätzliche Innenverglasung mit einer UV-Schutzfolie, die den Altar vor der direkten Mittagssonne schützt. Bei der Altararchitektur trugen die Restauratoren die Firnissschicht ab. Sie reinigten die nahezu intakte Fassung und die Vergoldungen, retouchierten sie sparsam und ergänzten abgebrochene Holzteile. Den neuen Firnis passten sie im Glanzgrad an den nördlichen Seitenaltar – das Pendant – an. Beim sehr fragilen Hauptbild sicherten und festigten sie die Malschicht behutsam und legten aufstehende Fassungsschollen zurück. Der schadhafte Firnis konnte lediglich reduziert werden. Weniger heikel war die Restaurierung des Obststücks; auch hier kam es in erster Linie zu konservierenden Massnahmen. Zurückhaltend restauriert wurden auch die zugehörigen Kerzenstöcke, das Altarkruzifix, der hölzerne Empiredeckel des Taufsteins und die über diesem angebrachten beiden Bruderschafts-Kerzenstöcke.

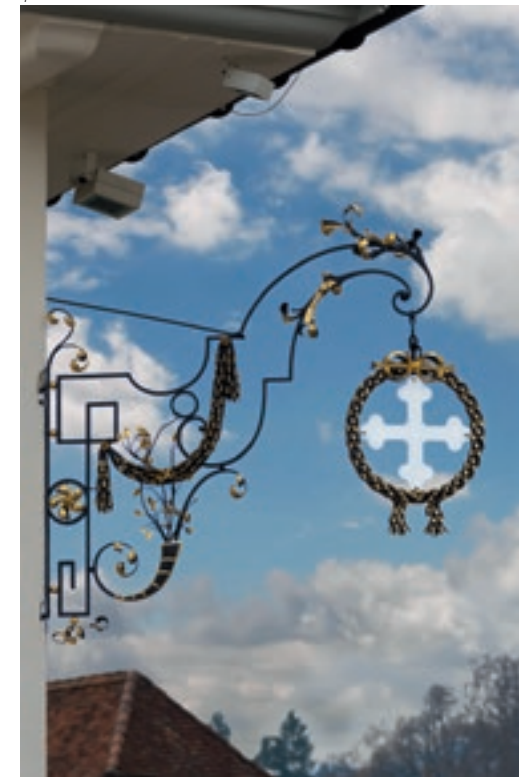
Abb. 4
Balsthal, Falkensteinerstrasse 1. Das im Stil Louis-seize geschmiedete Wirtshauszeichen des Gasthofs Kreuz nach der Restaurierung 2014.

Das Wirtshauszeichen ist eine feingliedrige Schmiedearbeit im Louis-seize-Stil. Nach Reinigung, Grundierung und Neuaufbau der Fassung wurden die kunstgeschmiedeten Blattranken und Festons neu

vergoldet. Der Lorbeerkranz, in dem das weisse Kleeblattkreuz hängt, war so stark verrostet, dass er teilweise rekonstruiert werden musste. BENNO MUTTER

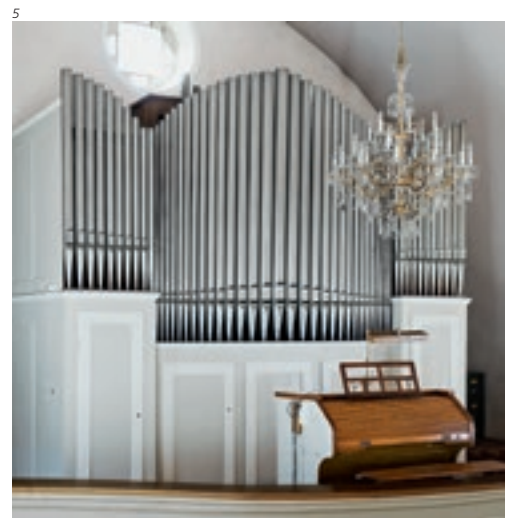
Abb. 5
Bärschwil, Pfarrkirche St. Lukas.
Ansicht der Orgel von Franz
Gattringer nach der Restaurierung.

Auf der Westempore befindet sich eine von Franz Gattringer (1887–1944) aus Horn TG gebaute Orgel. Das 1935/36 erbaute, noch weitgehend im originalen Zustand erhaltene Instrument besitzt einen offenen Prospekt und einen freistehenden Spieltisch. Vierzehn klingende Register verteilen sich auf Hauptwerk, Schwellwerk und Pedal. Die Spiel- und Registertraktur sind röhrenpneumatisch konzipiert. Im Rahmen der Orgelrestaurierung von 2013 wurde das stark verschmutzte Instrument komplett zerlegt. Die Orgelbauer reinigten alle Einzelteile samt Gehäuse und Spieltisch sorgfältig und frischten sie auf. Sie ersetzen defekte Teile wie Ledermembrane oder Verschleissmaterialien, überholten die technischen und pneumatischen Anlagen und behandelten die von Schimmelpilz befallenen Holzteile. Nach den sorgfältig und fachmännisch ausgeführten Arbeiten wurde das Pfeifenwerk nachintoniert; die Orgel ertönt nun wieder frisch und klangschön.

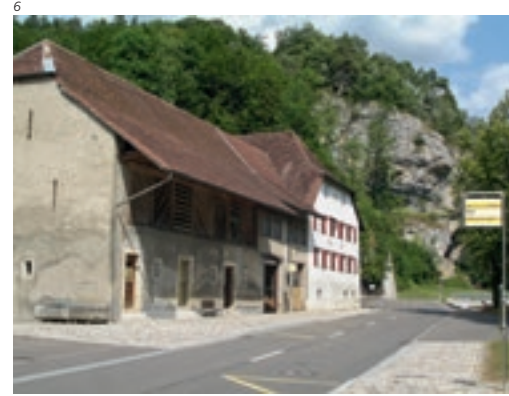
Abb. 6
Beinwil. Die sanierte Pflasterung
beim Restaurant Reh.

Im Zusammenhang mit der Sanierung der Kantonsstrasse konnte der gepflästerte Vorplatz vor dem Gasthof Reh erneuert werden, und auch die Bushaltestelle auf der anderen Strassenseite wurde in gleicher Art mit einer Natursteinpflasterung (sog. «Waggen») ausgeführt, sodass sich die neuen Wartebereiche für den Bus in adäquater Gestaltung ins Ortsbild integrieren. MARKUS SCHMID

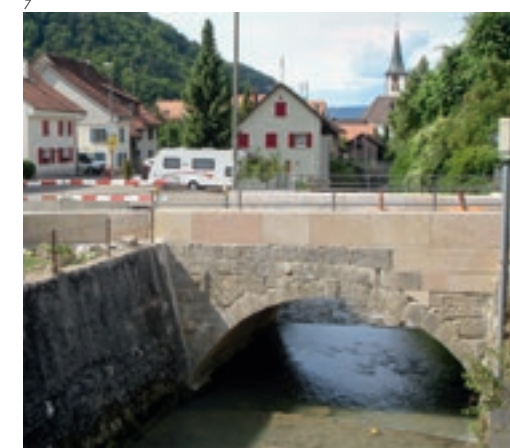
Abb. 7
Erschwil, Kreuzbrücke, Ansicht
nach der Restaurierung.

Die Natursteinbrücke war seit einigen Jahren sanierungsbedürftig. Bereits 2001 gab es ein entsprechendes Sanierungsprojekt, das aber zurückgestellt wurde, da der Hochwasserschutz nicht geklärt war. Ab einem Hochwasser, wie es alle dreissig Jahre zu erwarten ist, bestand die Gefahr einer sogenannten Teilverklauelung, und für ein Hundert-Jahr-Hochwasser war der Querschnitt zu klein.

Im Vorfeld der 2015 durchgeführten Sanierung der Kantonsstrassenbrücke über die Lüssel konnte die alte Kreuzbrücke nun 2014 instand gestellt werden. Der mittlere Teil des Brückengewölbes, welcher in einem schlechten Zustand war, wurde als Kern neu in Beton erstellt, während die beidseitigen Verbreiterungen von 1880 (jeweils ein Drittel des Gewölbes sowie die beidseitigen Ansichten samt Brüstung) restauriert werden konnten. Über das sanierte Gewölbe wurde eine Betonplatte gezogen, um die Belastungen zu verteilen. Zwischen dem Gewölbescheitel und der Fahrbahn war dafür genügend Platz vorhanden, sodass sich die äussere Erscheinung nicht veränderte. MARKUS SCHMID

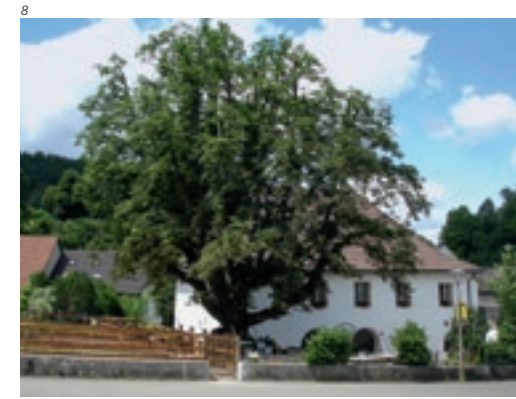
Abb. 8
Bad Meltingen, Kastanienbaum
nach den Baumpflegemassnahmen.

Der 150 bis 200 Jahre alte geschützte Kastanienbaum verleiht dem Bad-Ensemble einen besonderen Akzent. Wegen eines vor Jahrzehnten unfachmännisch ausgeführten Kapp-Schnitts mit dadurch verursachten Fäulnisschäden sowie fehlendem Unterhalt war die Statik des Baumes stark geschwächt, was 2014 zu einem Astbruch führte. Mit einem starken Rückschnitt im Kronenbereich und Pflegemassnahmen sowie einer regelmässigen Baumpflege in den kommenden Jahren kann der langfristige Erhalt des eindrücklichen Baumes gewährleistet werden.

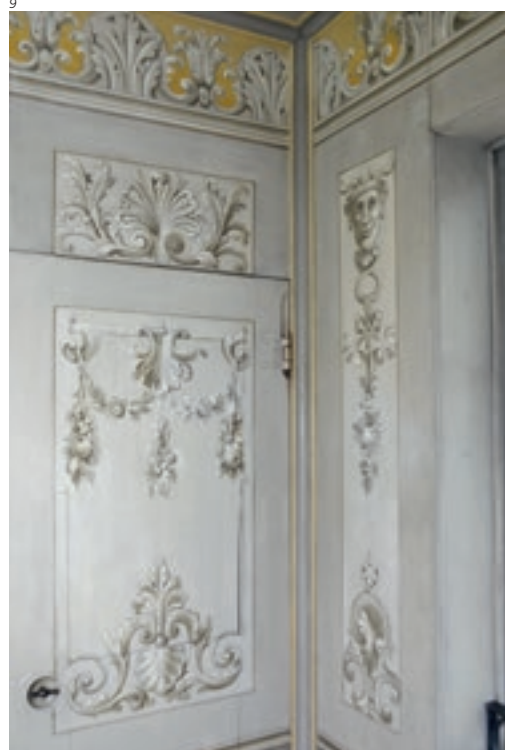
Abb. 9
Oensingen, Schloss Neu-Bechburg. Detail der Dekorationsmalerei im Kabinett nach der Restaurierung 2014.

Feuchtigkeit im Mauerwerk verursacht an den verputzten und dekorativ bemalten Wand- und Deckenoberflächen im Innern immer wieder Schäden. Stellenweise musste deshalb der Verputz und damit auch die in Ölfarbtechnik ausgeführte Dekorationsmalerei aus dem 19. Jahrhundert entfernt werden. Die neuen Verputzflächen wurden auf Kalkbasis ausgeführt und mit einer diffusionsfähigen Mineralfarbe in die Umgebung eingepasst. Da weiterhin mit Feuchtigkeitsschäden zu rechnen ist, wurde auf die Rekonstruktion der Dekorationsmalerei auf den neu verputzten Flächen verzichtet. Diese dienen so als eine Art Verschleisschicht, die nach Bedarf wieder ersetzt werden kann. Die originalen Malereien wurden restauriert, der Holzboden gereinigt und geölt. Das Kabinett ist ein kleiner, ungefähr quadratischer Raum, der über den ehemaligen Wehgang oder vom Schlossinnern über einen Korridor zugänglich ist und einen herrlichen Blick sowohl nach Norden auf die Juralandschaft als auch auf das flache Tal des Gäus bietet. Prunkstück des Kabinetts ist die auf Holz gemalte Dekorationsmalerei aus dem 19. Jahrhundert, die die Wände und die flache Decke schmückt. Diese mehrheitlich in Grisailletechnik ausgeführte Malerei war grundsätzlich in einem guten Zustand. Nach einer Trockenreinigung wurden aufstehende Farbschollen zurückgeklebt und grössere Farbabplatzungen gekittet und zurückhaltend restauriert. In weniger gutem Zustand war das direkt auf das Wandtäfer montierte Tafelbild (116×84 cm) mit der Darstellung eines mythologischen Themas (Vermählung von Poseidon/Neptun mit Amphitrite?). Die Malerei war stellenweise stark ausgebleicht, der Hintergrund stark überarbeitet, und es waren auch etliche teilweise störende Übermalungen vorhanden. Dank der restauratorischen Behandlung – dazu gehörten Oberflächenreinigung, Ent-

fernen der störenden Retuschen, Konsolidierung der Malerei, Regeneration der ausgemagerten Malereischicht, zurückhaltende Retuschen der Fehlstellen – ist der Bestand gesichert und das Bildmotiv wieder besser lesbar.

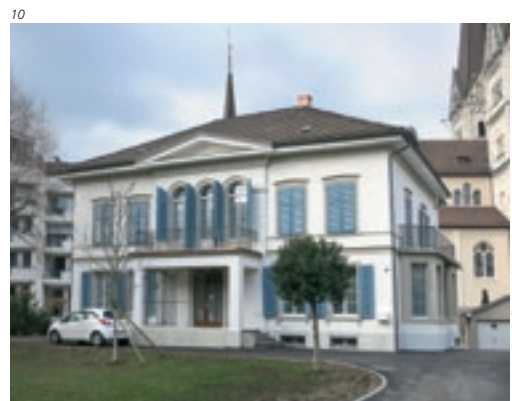
Abb. 10
Olten, das römisch-katholische Pfarrhaus St. Martin nach der Aussenrestaurierung 2013.

Die Aussenrestaurierung von 2013 sah in erster Linie Massnahmen an der Fassade und den Fenstern vor. Die Fassadenflächen wurden gereinigt, fachgerecht repariert und weiss gestrichen. Die Natursteinoberflächen des Sockels und der Gewände des Kerngebäudes waren in einem prekären Zustand, da sie ungeeignete Anstriche aufwiesen, welche die Zersetzung des Natursteines beschleunigten. Nach der Reinigung und Ausbesserung erhielten die Natursteinelemente einen diffusionsoffenen, sandfarbenen Anstrich. Die Fenstergewände des Anbaus von 1916 wie auch die beiden Altane wurden kunststeinsichtig belassen. Sämtliche Fenster ersetzte man durch Holzfenster mit Dreifachverglasung, die

störenden Rollläden durch hölzerne, blau gestrichene Fensterläden. Im Bereich des Dreieckgiebels und der Dachuntersicht wurden die Pavatexverschalungen entfernt und die sich darunter befindende kassettierte Untersicht erneuert. Ebenfalls wurden die Arkaden der Loggia in Anlehnung an die ursprüngliche Gliederung mittels feiner Metallprofile wiederhergestellt.

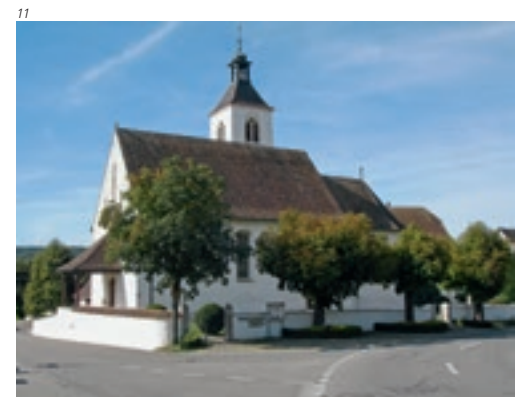
Abb. 11
Rodersdorf, Pfarrkirche St. Laurentius, Kirchhofmauer nach der Restaurierung.

Sondierungen zeigten, dass die Natursteinplatten unter der sanierungsbedürftigen Ziegelabdeckung noch weitgehend intakt und in einem erstaunlich guten Zustand vorhanden waren. So konnten die vor fünfundvierzig Jahren auf der Mauerpartie an der Leimenstrasse aufgemauerten Ziegel wieder entfernt und die Natursteinplatten restauriert werden, während entlang der Kirchgasse, wo die Mauer immer mit Biberschwanzziegeln abgedeckt war, die-

ser Zustand instand gesetzt wurde. Alle Mauern wurden neu verputzt. Das Konzept, den Zustand vor 1967 wiederherzustellen, liess sich nicht nur denkmalpflegerisch gut begründen, es hat sich auch als kostengünstiger als eine Restaurierung der damals aufgetragenen Ziegelabdeckung erwiesen. Mit dem Herunternehmen der Mauer auf die ursprüngliche Höhe ist der Kirchhof zum Dorf hin räumlich wieder etwas offener geworden.

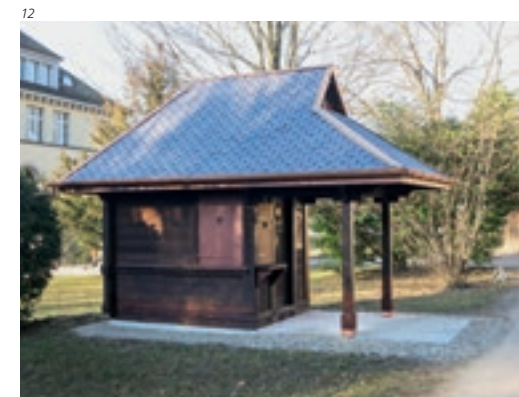
Abb. 12
Schönenwerd, Bally-Park. Ansicht des Portierhäuschens am neuen Standort nach der Restaurierung 2014/15.

Am neuen Standort wurde zuerst eine als Fundament dienende Betonplatte erstellt. Das Versetzen erfolgte – ohne Demontage – mittels Kran und Lastwagen. Nach der Neuplatzierung sanierten die Zimmerleute die Holzkonstruktion sorgfältig und ersetzten schadhafte Hölzer wo nötig. Die Dachhaut war komplett zu erneuern. Dabei wurde das Augenmerk insbesondere darauf gerichtet, den originalen Zustand mit Naturschieferplatten und Gratblechen wiederherzustellen. Die hölzernen Jalousien, die am alten Standort noch den ursprünglich offenen Portikus verschlossen hatten, wurden weggelassen, so dass das originale, durch Fotografien überlieferte Erscheinungsbild weitgehend wiederhergestellt ist. Im Innern fand der alte, wieder aufgefundene Ofen wieder Aufstellung; allerdings ist er nicht mehr in Betrieb.

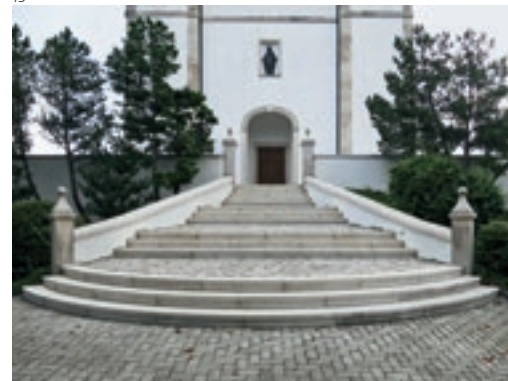
Abb. 13
Seewen, kath. Pfarrkirche
St. German. Ansicht der
Treppenanlage nach der
Restaurierung.

Die Treppenanlage hat in den letzten Jahren durch Witterungseinflüsse stark gelitten, sodass es an den Natursteinstufen immer wieder zu Abplatzungen kam. Ursache dafür war eine ungenügende Entwässerung der Anlage sowie der verwendete Stein, der sich wegen der teilweise mangelhaften Qualität nur bedingt bewährte.

Das Restaurierungskonzept sah vor, möglichst viele der Stufen zu erhalten, fehlerhafte Stellen wenn möglich zu flicken und nur wo nötig einzelne Tritte auszuwechseln. Für die neuen Natursteinelemente wurde der Liesberger Kalkstein gewählt, der farblich nahe am vorhandenen französischen Kalkstein liegt, aber eine grössere Widerstandsfähigkeit aufweisen sollte. Farbliche Unterschiede zwischen den beiden Steinsorten werden sich mit der Zeit beruhigen.

Die Restaurierung der Natursteintritte erfolgte durch das Sichern und Hinterfüllen der Lagerrisse mit Acrylharzen und mineralischer Schlemme. Fehlstellen wurden ausgehauen, stellenweise mit Armierungen aus Chromstahl versehen und mit mineralischem Mörtel aufmodelliert. Die ergänzten Stellen wurden durch Überarbeitung in ihrer Oberflächenstruktur dem Umfeld angepasst. Offene oder gerissene Fugen zwischen den Natursteinblöcken wurden aufgefäst, gründlich gereinigt und mit mineralischem Fugenmörtel neu verfugt. Die Restaurierung der Pflastersteinfelder umfasste den kompletten Ausbau der Pflasterung, das Einbringen einer Sickerkiespackung, das Abdichten der Treppenstufen mittels einer Dachpappe, der Einbau einer seitlich über die Treppenmauern führenden Entwässerung und dem abschliessenden Neuaufbau der Pflasterung.

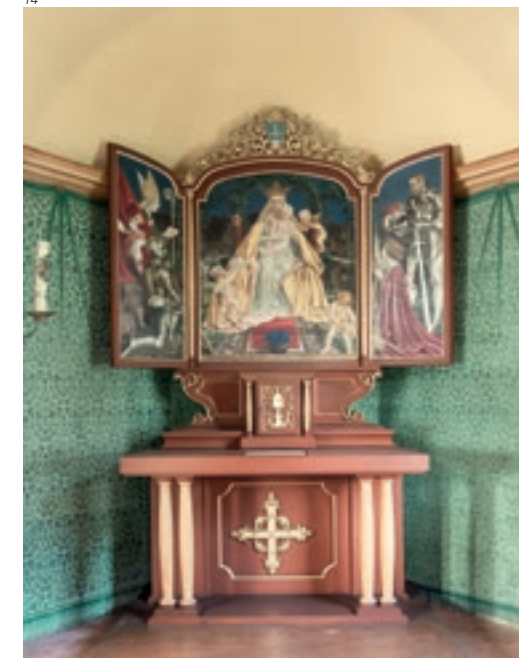
Abb. 14
Solothurn, Pfarrhaus St. Ursen.
Blick in die Hauskapelle nach
der Restaurierung.

Die Kapelle zeigte sich in einem vernachlässigten Zustand und wurde als Abstellraum benutzt. Sämtliche Oberflächen waren teilweise stark verschmutzt und wiesen zahlreiche Risse auf. Der Bodenbelag aus rot eingefärbtem Holzzement hatte sich im Eingangsbereich durch Feuchtigkeitseinwirkung gewölbt, sodass die Türen unten mehrmals leicht beschnitten worden waren.

Die ausgeführten Massnahmen beinhalteten als Erstes die sorgfältige Reinigung aller Oberflächen. An der Decke wurde die Leimfarbe abgewaschen, das

Holzwerk wurde mit einer Seifenlösung und die Vorhangmalerei trocken gereinigt. Anschliessend wurden die Risse sowohl im Holzwerk als auch an den Gipsputzflächen materialgerecht geschlossen, konsolidiert, grundiert und farblich einretuschiert. Die Decke erhielt wieder einen gelben Leimfarbanstrich nach Befund. Im Übrigen belegte die Untersuchung der Farbschichten auf dem Täfer und der Chorrückwand unter der sichtbaren Fassung zwei ältere Graufassungen. Der defekte Holzzementboden im Eingangsbereich wurde durch Eichenbretter ersetzt, wodurch die Eingangstüren unten wieder mit Holz auf ihre originale Länge ergänzt werden konnten. Ebenfalls eine Reinigung und konservatorische Massnahmen erhielten der Flügelaltar und die bereits genannten Ausstattungsgegenstände, von welchen jedoch lediglich eine Auswahl weiterhin in der Kapelle verblieb.
