Licht und Luft für das Hochstudhaus an der Burggasse in Messen

MARKUS SCHMID

Hochstudhaus Burggasse 10, Messen

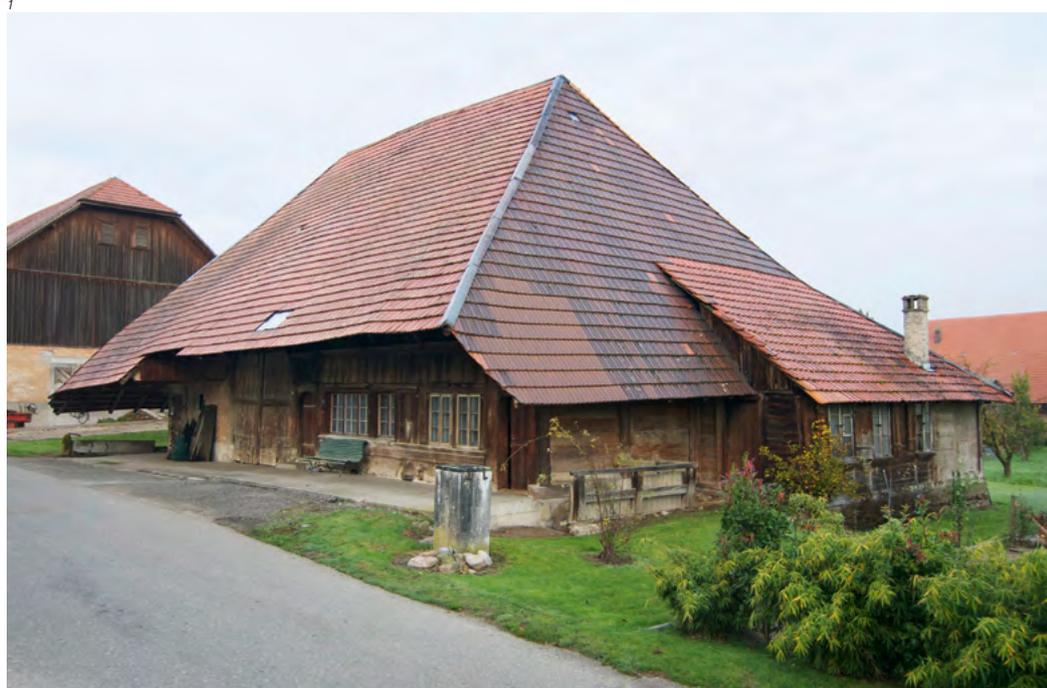
Abb. 1
Messen, Hochstudhaus Burggasse 10. Ansicht von Süden, in einer Aufnahme von 2006, vor der Restaurierung.

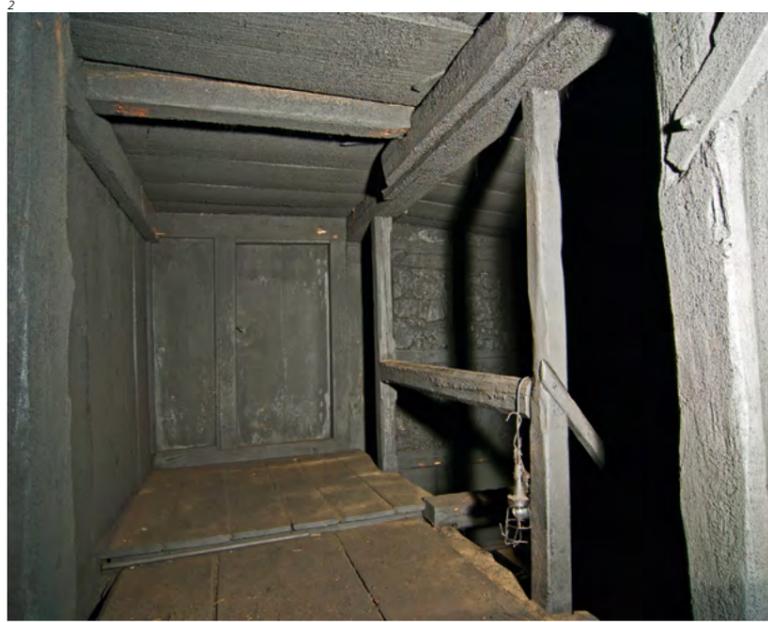
teils und war ohne Kamin ausgebildet, sodass sämtliches Holzwerk russschwarz – und dadurch bestens konserviert – war. Der Gang verläuft parallel zum Tenn und quer durch das Gebäude, die Stuben und Kammern sind gegen Norden und Süden angeordnet. In diesen Räumen ist die Bohlen-Ständer-Konstruktion mit den hohen Schwellen, den bei den Türen verzierten Pfosten und den eingnuteten dicken, liegenden Holzbrettern (Bohlenwände) noch sehr schön sichtbar. Das Bauernhaus wurde um 1820 zu einem Doppelhaus erweitert, und 1923 wurde der Stallteil in Sichtmauerwerk erneuert. Der Sitzofen in der Stube war 1911 datiert.

Abb. 2
Die verusste Holzkonstruktion
im Obergeschoss, Foto 2013.

licht von Osten in den bisher finstern Bereich der Rauchküche, mit der Verglasung der beiden Tennstore und mit Glasstreifen in den Vordachbereichen Nord und Süd erreicht werden. Der alte Sandsteinofen in der Stube war leider in einem so schlechten Zustand, dass er durch einen ähnlichen Ofen aus der Region ersetzt wurde. Eine besondere Herausforderung stellte die Entfernung des Russes mit teilweise zentimeterdicken Teerschichten besonders im Küchenbereich dar. Da bis einige Monate vor Beginn der Restaurierungsarbeiten in der Rauchküche noch Würste geräuchert wurden, war der Rauchgeschmack allgegenwärtig. Die Reinigung des Holzwerks erfolgte teilweise mit sanftem Strahlen,

mehrheitlich aber mit sorgfältigem Ablaugen. Verschiedene Bauteile wie die Küchendecke oder Ausmauerungen mussten aber ersetzt werden. Das Gebäude konnte an den Europäischen Tagen des Denkmals 2014 der Öffentlichkeit vorgestellt werden. Die Bauherrschaft, die im Vorfeld der Restaurierung doch mit einiger Skepsis begegnet war, hat der Denkmalpflege zum Abschluss der Restaurierung geschrieben: «Unsere neue Wohnsituation ist geprägt von Behaglichkeit und Elementen aus der Moderne. In diesem Umfeld nehmen wir die Vergangenheit allgegenwärtig wahr. Wir fühlen uns wohl in unserem Haus.»

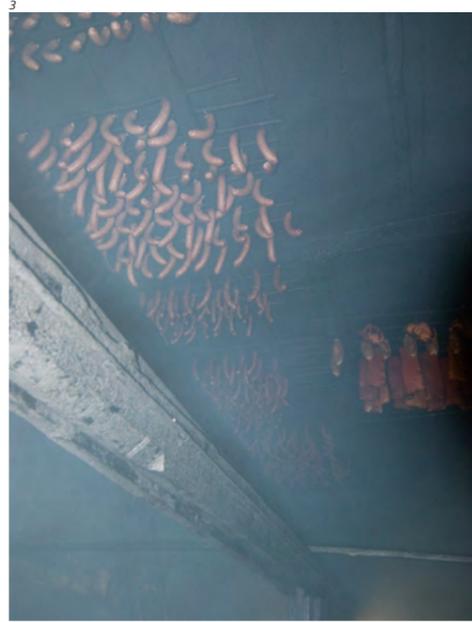
Noch bis kurz vor der Restaurierung diente die Küche zum Räuchern von Würsten. Sie befindet sich als Längsraum parallel zum First in der Mitte des Wohn-

Abb. 3
Bis 2013 wurden in der Rauch-
küche noch Würste geräuchert.

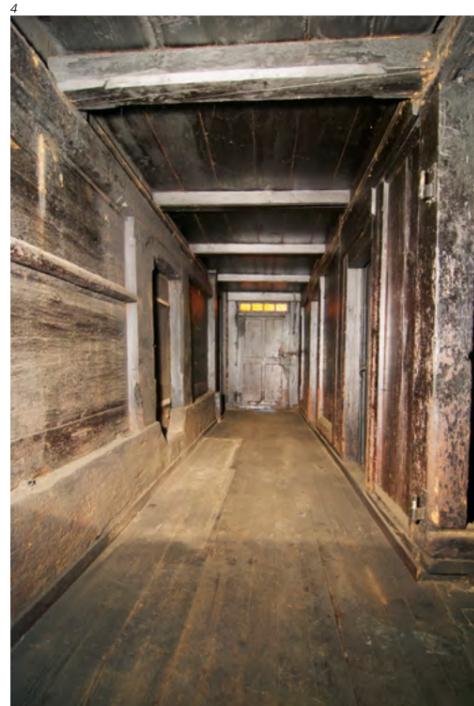
Abb. 4
Gang im Zustand vor der
Restaurierung, Foto 2013.

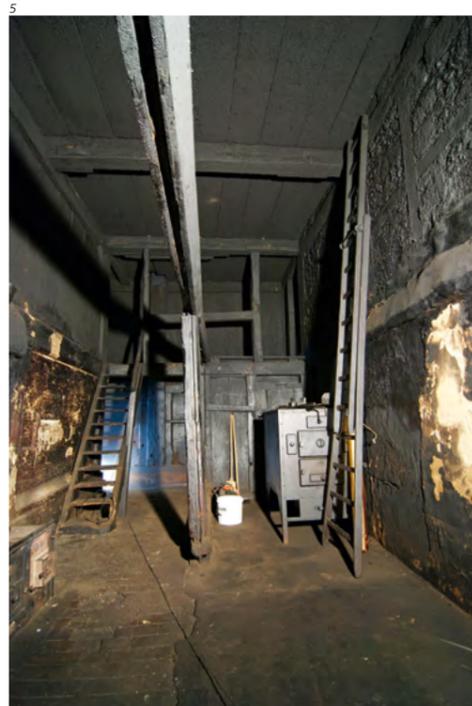
Abb. 5
Die Rauchküche im Zustand
vor dem Umbau. Foto 2013.

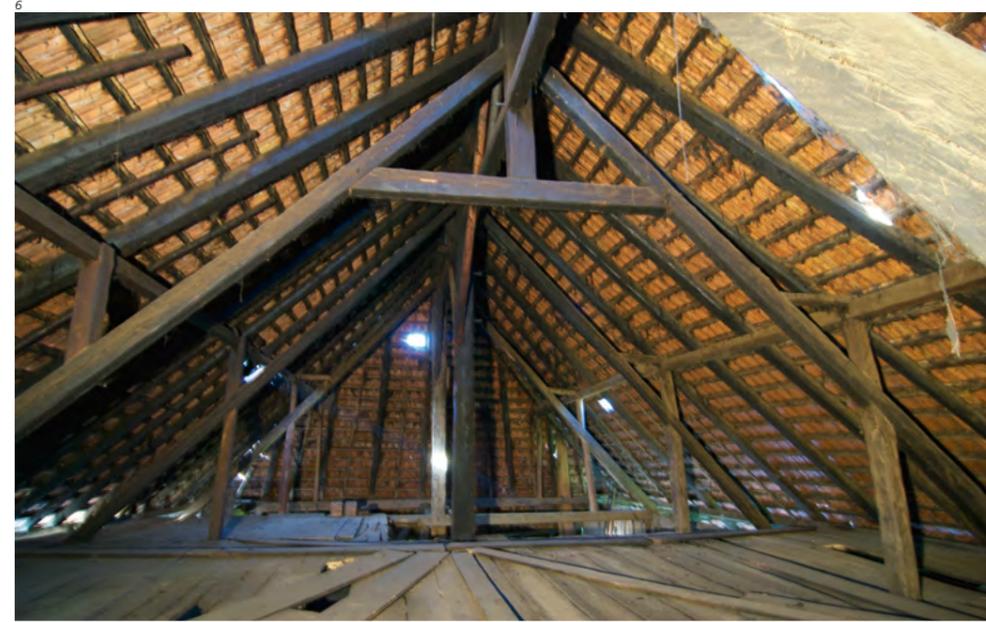
Das ehemalige Bauernhaus steht an einer Seitengasse in der Ortsbildschutzzone von Messen, das als Ortsbild von nationaler Bedeutung eingestuft ist. Die Büge tragen die Jahreszahl «1690», der Türsturz und der Stubendeckenbalken die Datierung «1691». In diesen Jahren wurde das Hochstudhaus als Ständerbau mit Rauchküche und der charakteristischen Dachkonstruktion mit dem steilen und weit herunterlaufenden Vollwalmdach errichtet worden. Hochstudhäuser, im Volksmund auch Alemannenhäuser genannt, sind mit ihrer zeltartigen Konstruktion des Dachs der älteste erhaltene Bautyp von Bauernhäusern im Bucheggberg.¹

Abb. 6
Blick in den Dachboden
mit Hochstudkonstruktion,
Aufnahme 2013, vor der
Restaurierung.

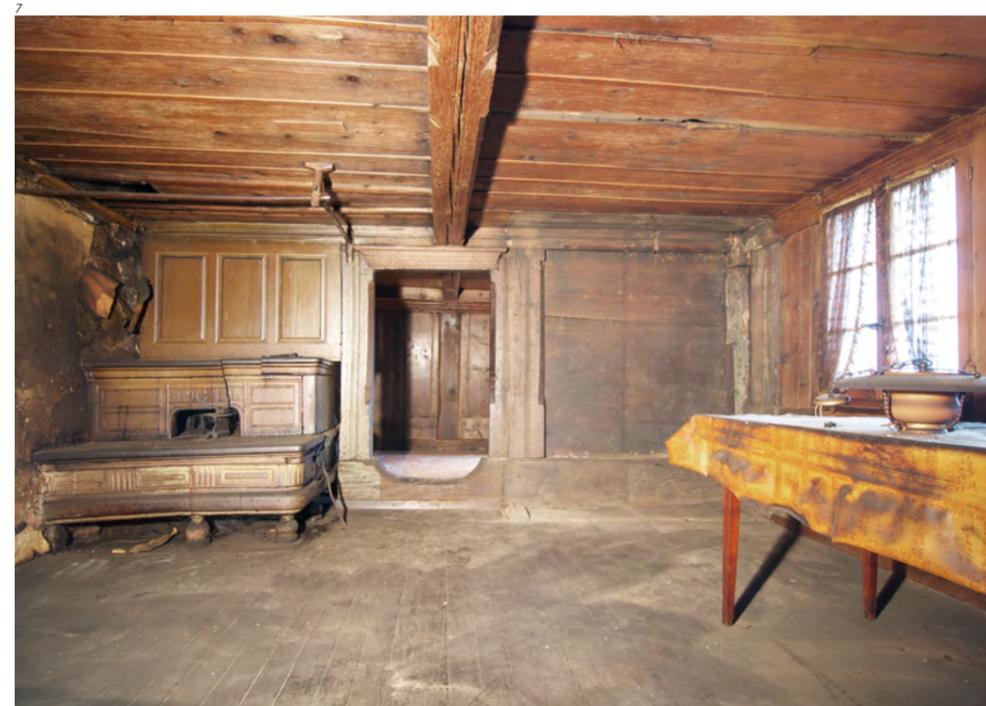
Abb. 7
Die Stube im Zustand 2013,
vor der Restaurierung.

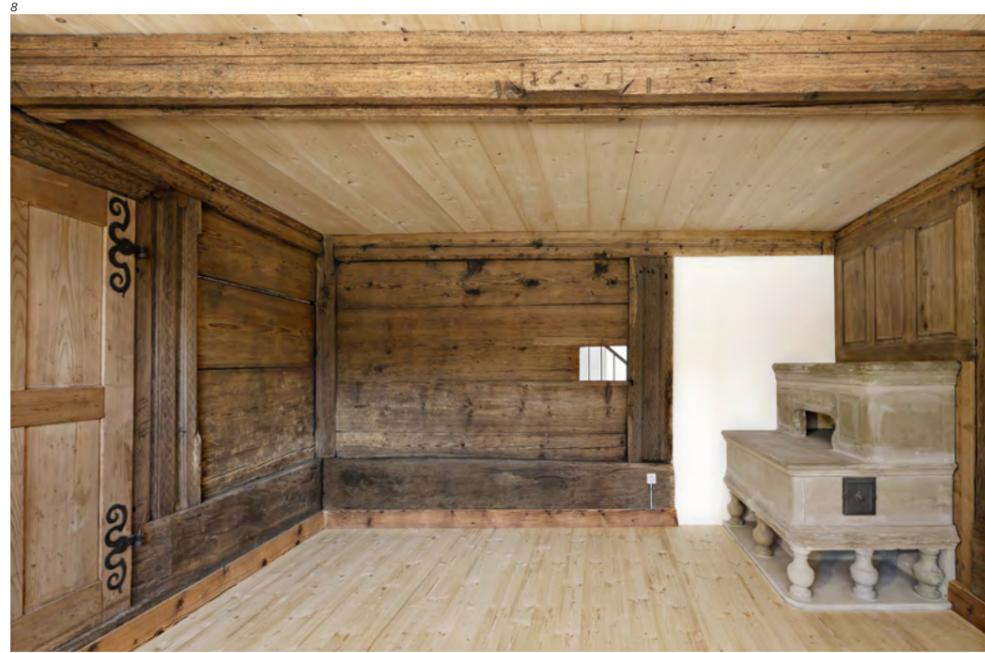
Abb. 8
Die Stube mit Sandsteinofen
und 1691 datiertem Stuben-
deckenbalken, nach der
Restaurierung.

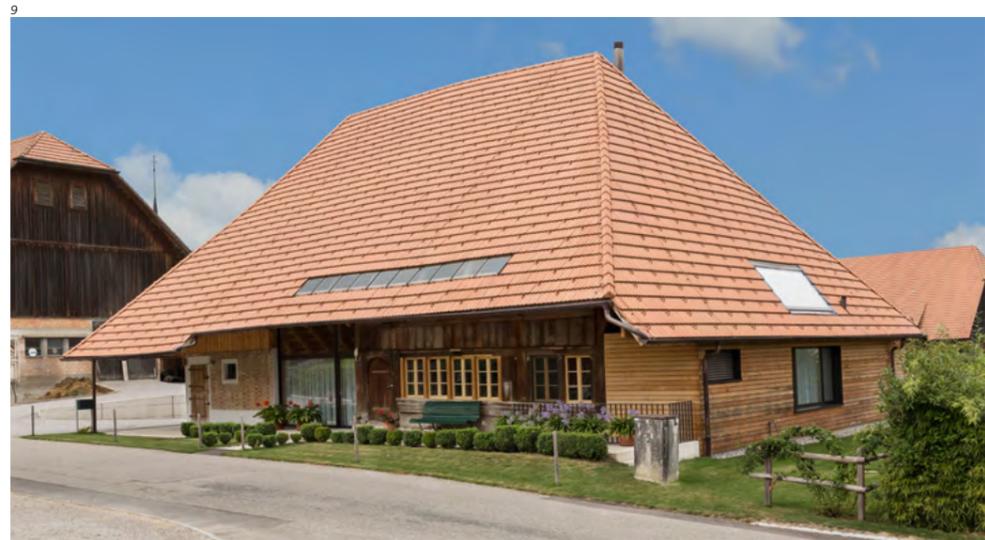
Abb. 9
Das Hochstudhaus in einer
Aussenansicht von Südosten,
nach der Restaurierung.

Westen mit je einer Raumschicht. Die Nassräume und die Technik wurden in einem zeitgemäss gestalteten Anbau auf der Ostseite anstelle eines späteren Schopfes und eines Teils der Gebäudeerweiterung von 1820 zusammengefasst. Das neu dem Wohnraum zugeschlagene überhohe Tenn und die Küche kompensieren die geringe Raumhöhe der «alten» Wohnräume. Die niedrigen Räume im Obergeschoss ergänzen das Raumangebot. Die Identität des Altbaus konnte herausgeschält werden, und Neues ist bewusst modern gestaltet worden.

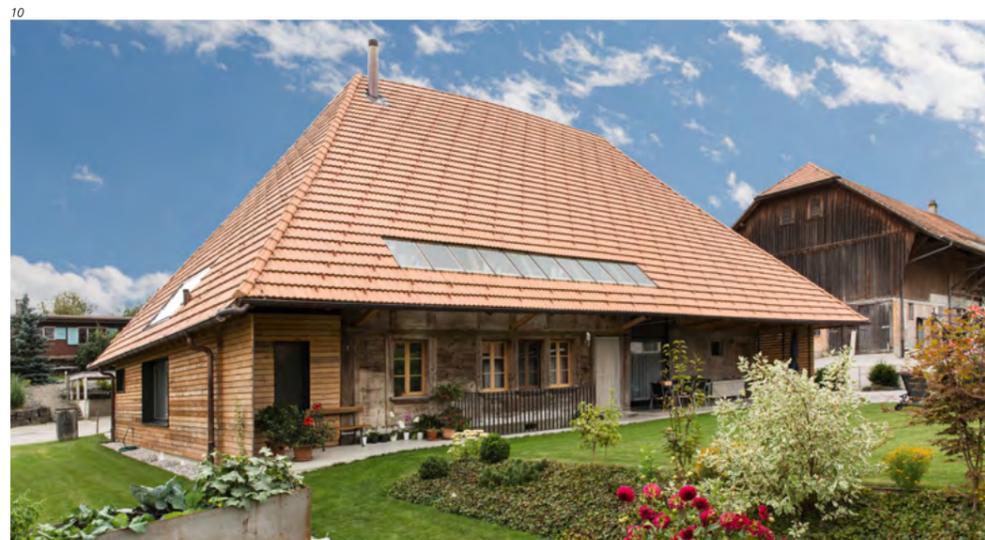
Abb. 10
Die Gartenseite des restau-
rierten Bauernhauses.

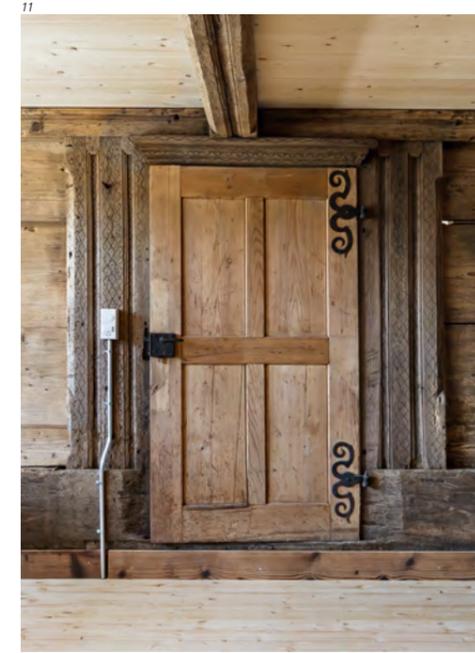
Abb. 11
Die restaurierte Stubentür.
