# Die Wiederentdeckung der Stadtgrabenbrücke von 1502 beim Solothurner Baseltor

URS BERTSCHINGER

Der Fund eines unterirdischen Bauwerks vor dem Baseltor brachte eine Überraschung zutage. Nebst einem Gewölbe aus der Zeit des barocken Schanzenbaus konnte ein Teil davon als die integral erhaltene Stadtgrabenbrücke aus dem Jahr 1502 identifiziert werden. Somit wurde die Brücke beim Schanzenbau nicht, wie angenommen, abgebrochen, sondern nur überdeckt und mit einem zusätzlichen Nordgewölbe einer neuen Nutzung zugeführt. Erstmals konnten nun diese Gewölbeanlagen genauer untersucht und dokumentiert werden.

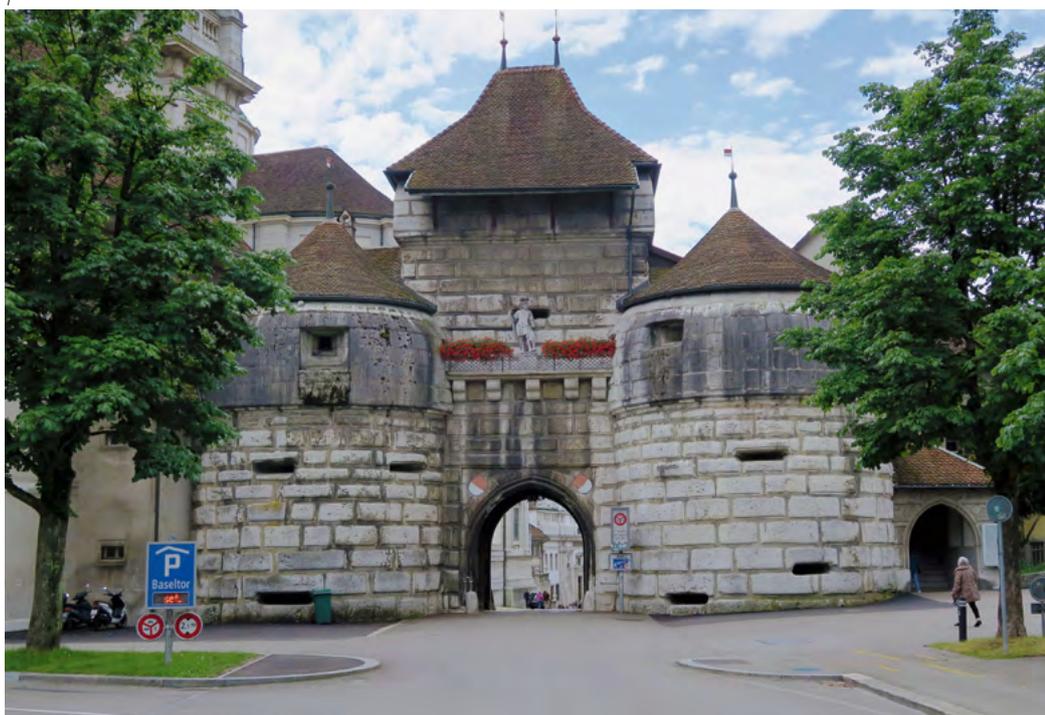
Abb. 1  
Das zwischen 1502 und 1536 erbaute Baseltor, Foto 2016. Direkt vor dem Tor und in dessen Achse liegt unter der heutigen Strasse die alte Stadtgrabenbrücke.

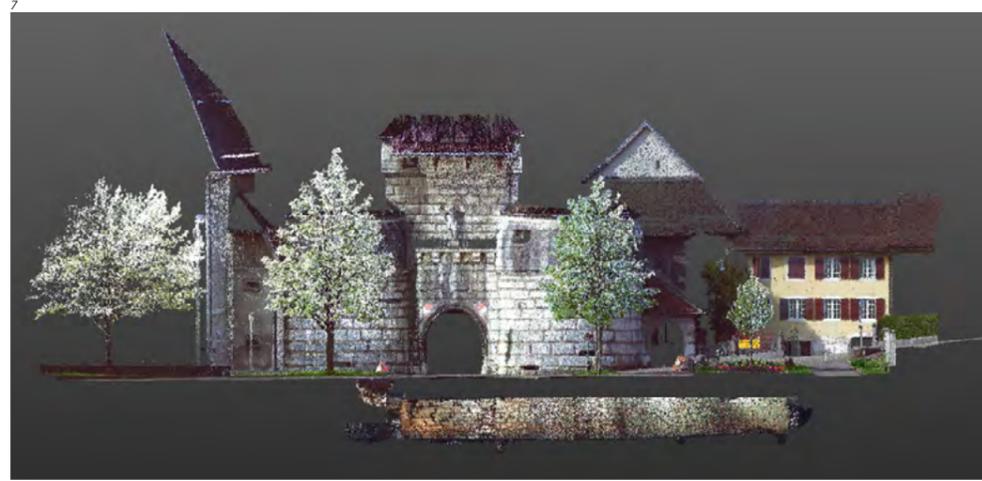
Abb. 7  
Partielle Ansicht des Baseltors und der Nebengebäude. Unter dem Strassenniveau ist das wiederentdeckte Gewölbe als Längsschnitt steingerecht dargestellt. Die alte Stadtgrabenbrücke in der Achse des Tordurchgangs ist durch die grösseren und regelmässigen Steinquader gut erkennbar. Laserscanning, Printscreen mit Punktwolke, 2016.

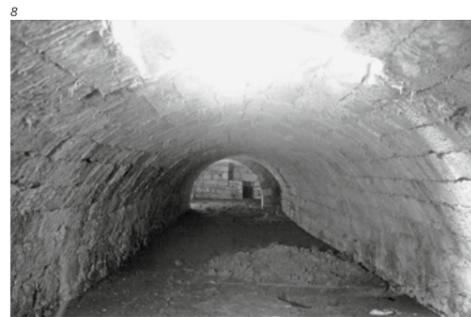
Abb. 8  
1940 wurde das Gewölbe bei Grabarbeiten erstmals wiederentdeckt. Die damals in Richtung Süden aufgenommene Foto zeigt das barocke Gewölbe, im Hintergrund das Joch der Stadtgrabenbrücke und oben die provisorische Einstiegsöffnung. Auch eine Bodensondierung wurde damals bereits erstellt.

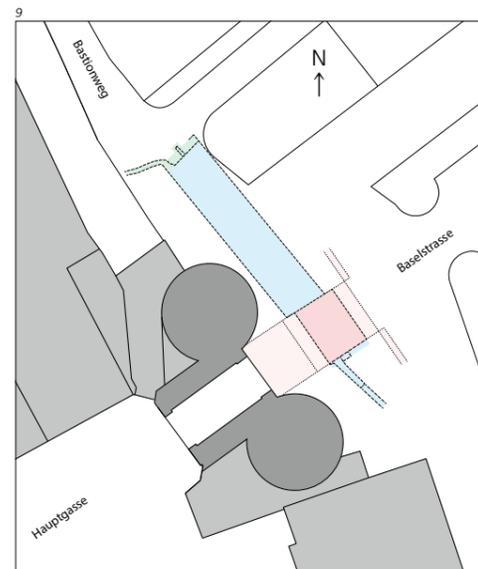
Abb. 9  
Katasterplan von 2016, im Bereich des Baseltors, mit dem gefundenen Gewölbe vor dem Tor. Planzeichnung Urs Bertschinger 2016.

Rot Alte Stadtgrabenbrücke, mit vermutetem Zugbrückenteil und äusserer Grabenmauer.

Blau Angebautes barockes Gewölbe, mit nachträglichem nordseitigem Mauerabschluss und Wasserzuführung sowie südseitiger Vermauerung mit abgehendem Gang.

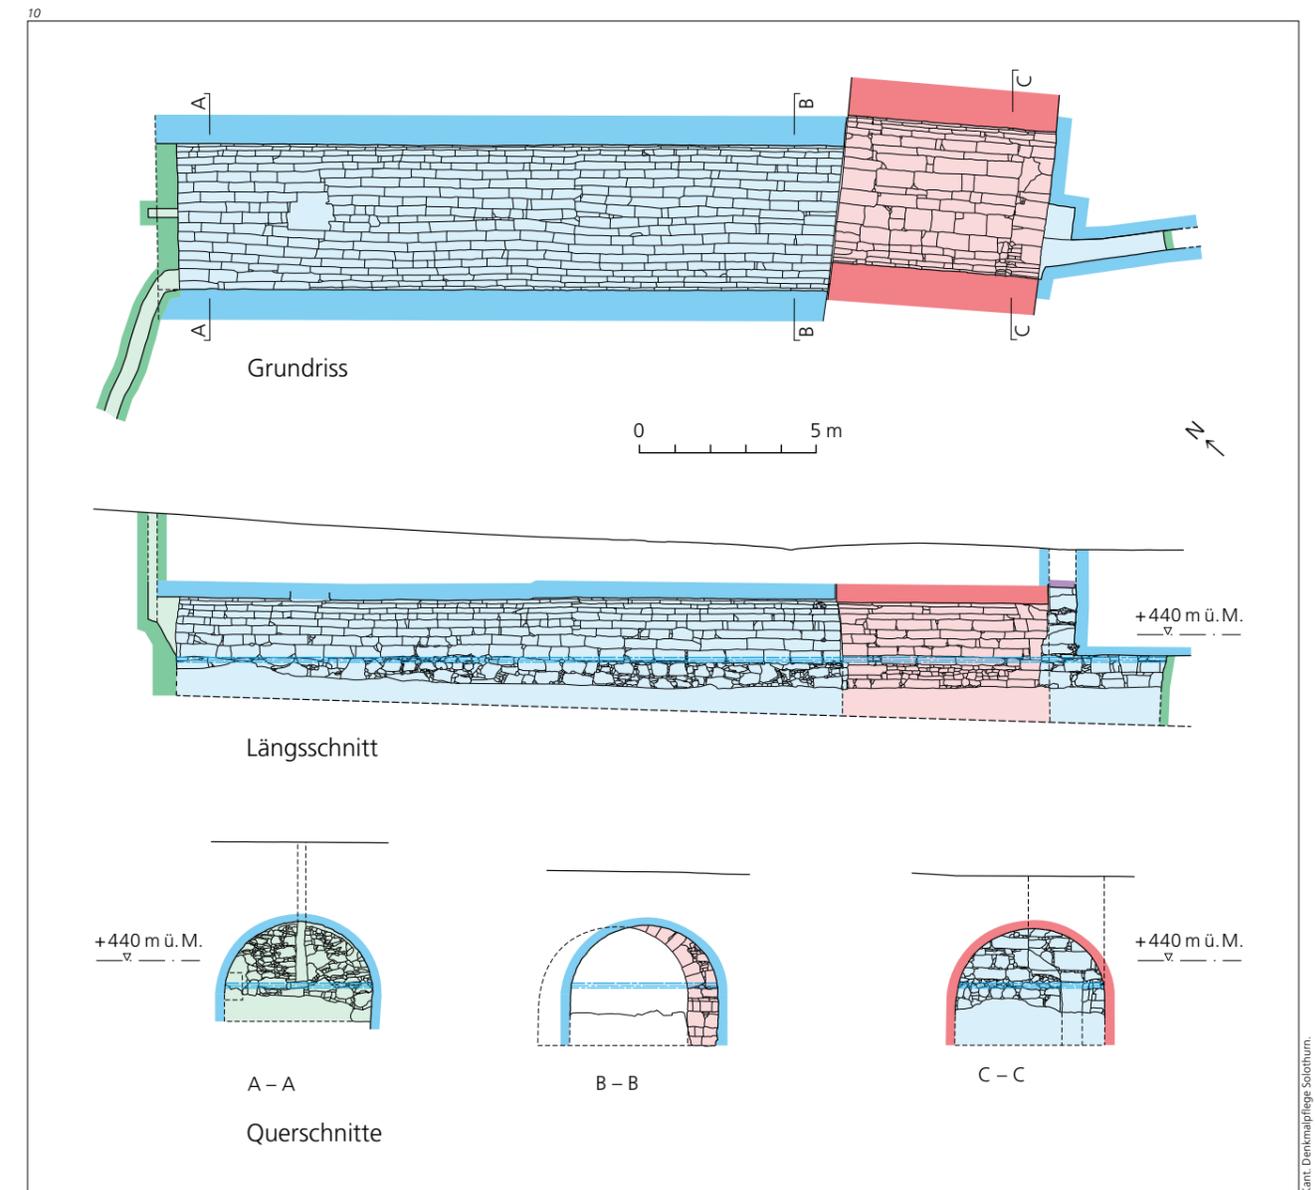
Abb. 10  
Grundriss und Schnitte der Stadtgrabenbrücke und des Gewölbes. Laserscanning Emch+Berger, 2016. Umzeichnung Urs Bertschinger, 2016.

Rot Ab 1502, Stadtgrabenbrücke.

Blau Nach 1667, barockes Gewölbe, mit südlicher Zumauerung und abgehendem Gang.

Grün Ab 1835, nördliche Zumauerung mit Wasserzuführung und Entlüftungsschacht, südliche Vermauerung des Ganges. Die horizontale blaue Linie zeigt den maximalen Wasserstand in der Kaverne. Der Boden wird durch Sedimentschichten gebildet.

Violett Ab 1895, Schliessen des Gewölbeeinstiegs.

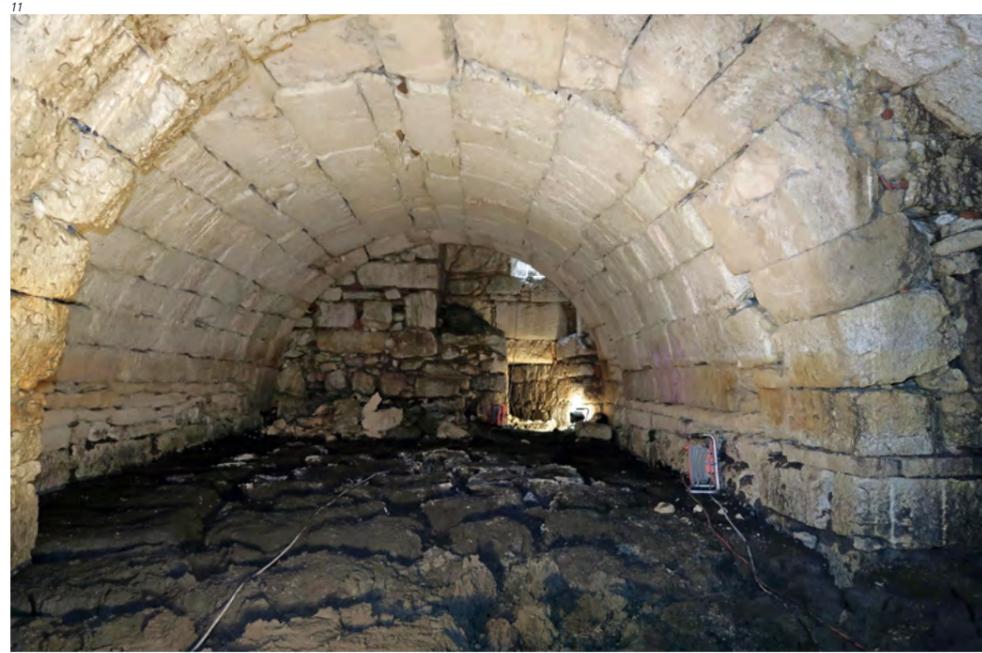
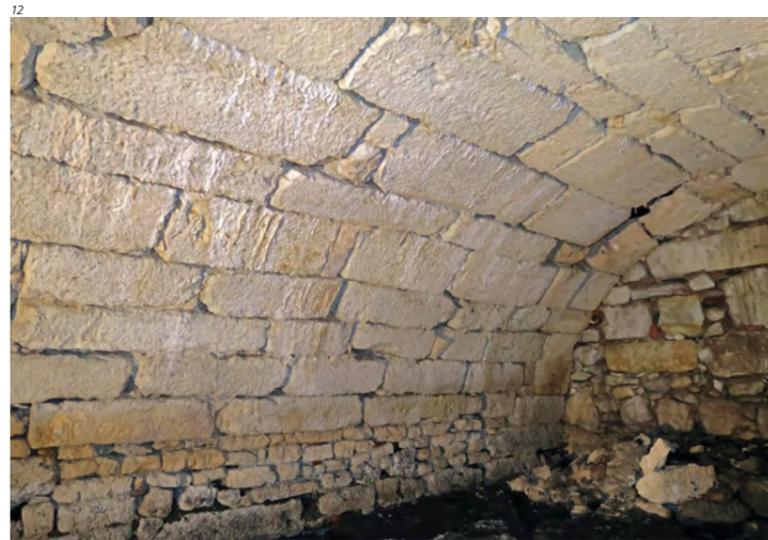
Die Brücke besteht aus einer massiv gemauerten Steinquaderkonstruktion. Seitlich, und somit im Sichtbereich, zeigt das Joch je eine sauber gehauene

Tuffsteinquaderreihe mit schön gebeilten Oberflächen. Der Sockelbereich besteht aus lagig gemauerten, kleinteiligen Tuffsteinen. Der eigentliche Bogen weist grosse, rechteckige und lagig verlegte Kalksteinquader mit gespitzter Oberfläche auf. Die mittelgrossen Quaderfugen waren ursprünglich ausgemörtelt. Heute fehlt der Mörtel aber zum grössten Teil. Der unterseitig sichtbare Bereich der Brücke präsentiert sich in gutem Zustand, die Quader liegen grösstenteils stabil, und das Oberflächenwasser dringt nur bedingt ein. Der Mauermörtel hat im äusseren Bereich aber seine Festigkeit verloren und ist sandig, was aber auf die Stabilität der Konstruktion keinen grossen Einfluss zu haben scheint. Der Mauerfuss wird heute durch die mächtige Ablagerungsschicht verdeckt. Eine Bodensondierung zeigte eine leichte Auskrugung des Fundaments und der ersten Quaderlage. Die Art des Grabenbodens ist aber nicht klar ersichtlich. Festzustellen ist Stampferde mit diverser Auffüllmaterial aus kleineren Steinen

Abb. 11 und 12  
Das alte Stadtgrabenbrückenjoch, Blick gegen Süden. Die Jochseiten und der Sockelbereich sind mit Tuffsteinen gemauert, das eigentliche Joch mit lagigen Kalksteinquadern. Hinten die barocke Vermauerung.

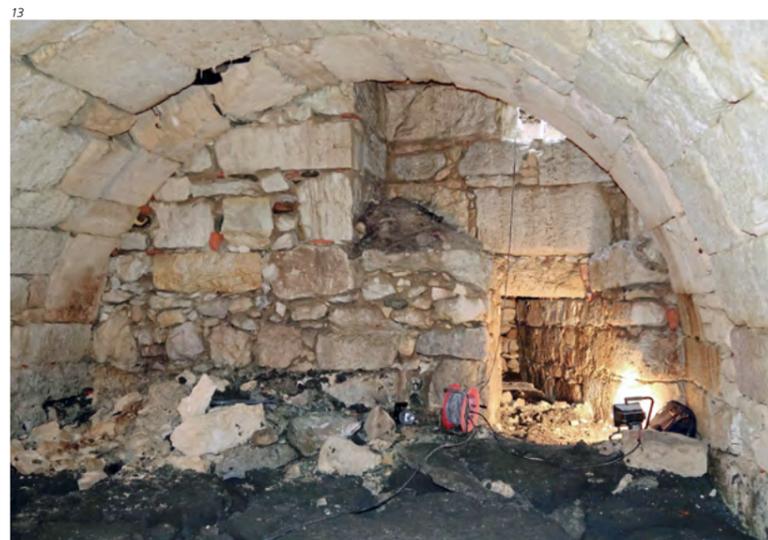
Abb. 13  
Südliche barocke Vermauerung. In der Mitte sieht man das Zwischenpodest für den ehemaligen Einstieg von oben. Rechts unten der nach Süden abgehende Gang. Foto 2016.

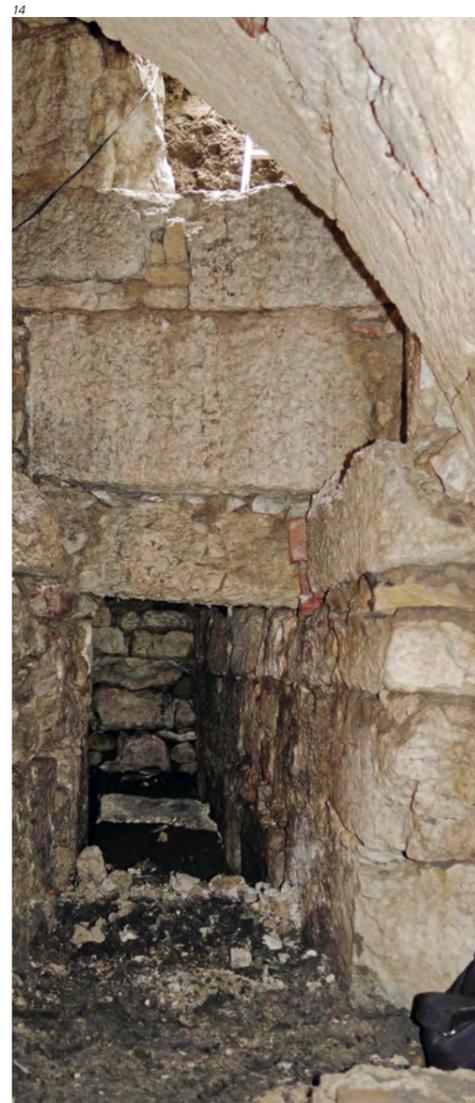
Abb. 14  
Detailansicht des Ganges. Ganz hinten die Zumauerung für die nachträgliche Nutzung als Abwasserkaverne.

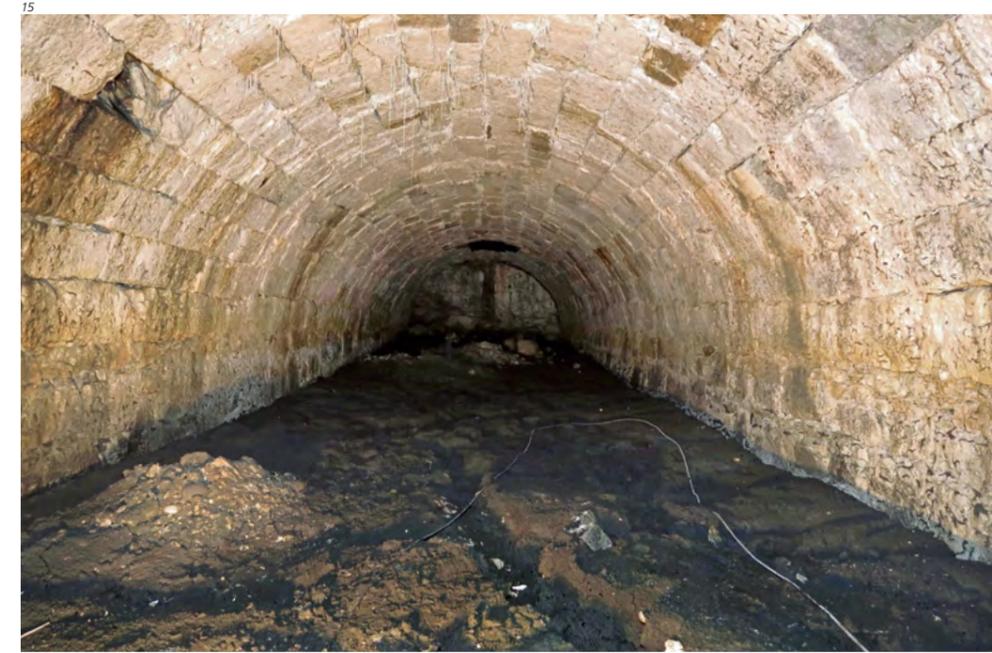
Abb. 15  
Barockes Gewölbe, Blick gegen Norden. Der Boden ist mit einer 70–90 Zentimeter dicken Sedimentschicht bedeckt. Gut erkennbar ist der ehemalige maximale Wasserstand während der Nutzung des Gewölbes als Abwasserkaverne. Hinten ist die nachträgliche Zumauerung sichtbar. Foto 2016.

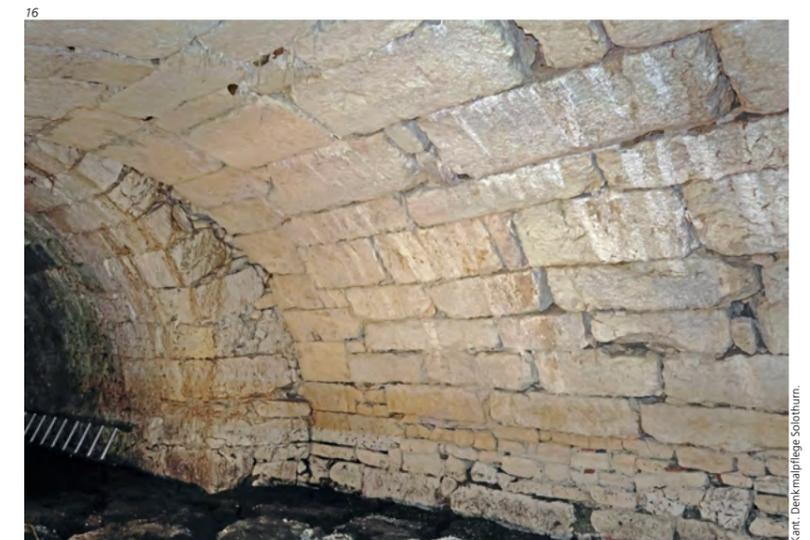
Abb. 16  
Rechts im Bild die alte Stadtgrabenbrücke. Daran anschliessend und leicht versetzt das barocke Gewölbe. Foto 2016.

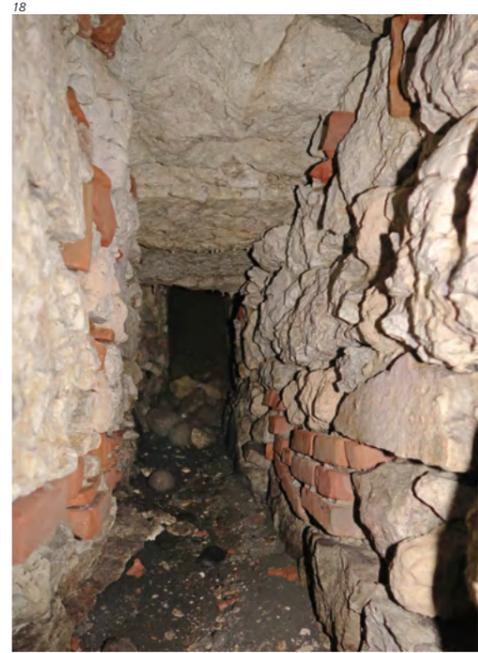
Abb. 17  
Nördliche Zumauerung zur  
Abwasserkaverne. Foto 2016.  
In der Mitte der gegen oben  
führende Schacht zur Entlüf-  
tung und Einleitung des Ober-  
flächenwassers. Links unten  
die heute zum Teil eingestürzte  
Einlassöffnung des Abwasser-  
kanals.

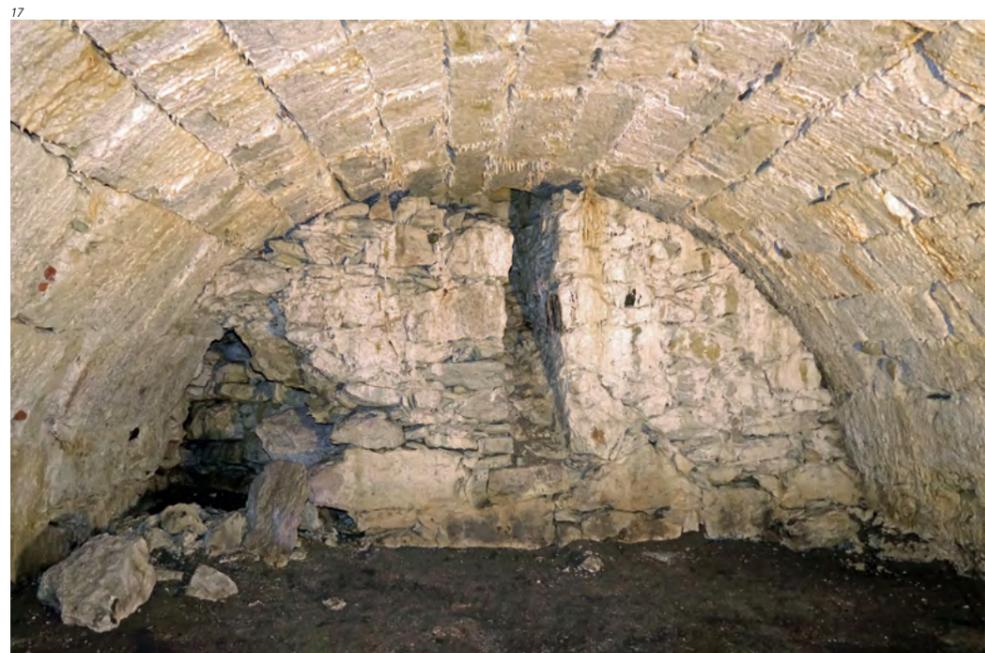
Abb. 18  
Detail des Abwasserkanals.  
Foto 2016.

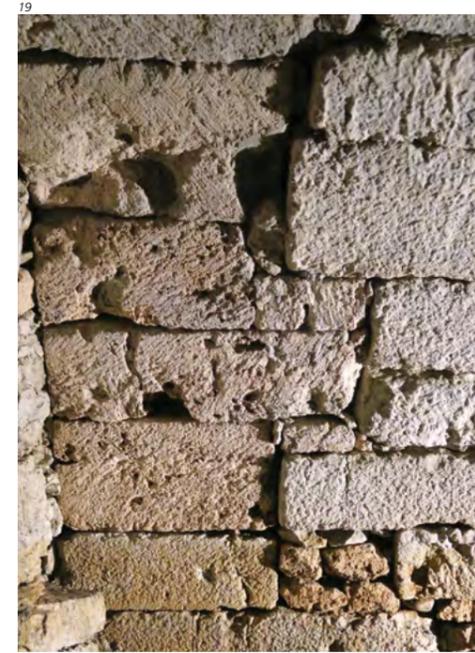
Abb. 19  
Detail der Steinbearbeitung  
am Joch der alten Stadtgraben-  
brücke: Die Tuffsteingurte  
sind gebeilt, die Kalkstein-  
quader gespitzt. Foto 2016.

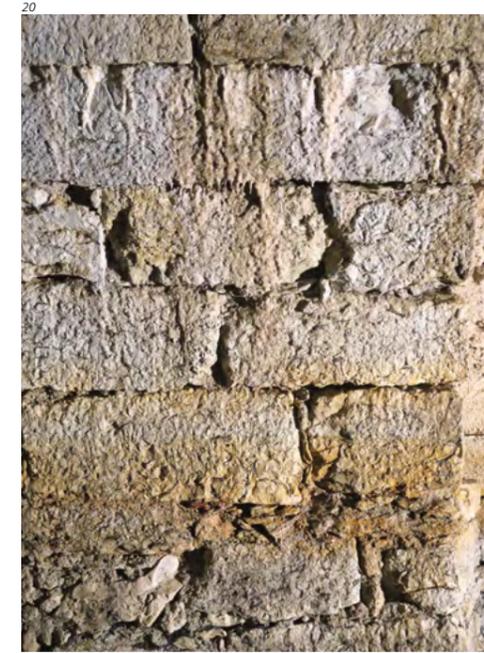
Abb. 20  
Detail der Steinbearbeitung  
am barocken Gewölbe: die  
Kalksteinquader sind gespitzt.  
Foto 2016.
