Kurzberichte

Balsthal, Gasthof zum Löwen, Herrengasse 21, Fassadenrestaurierung

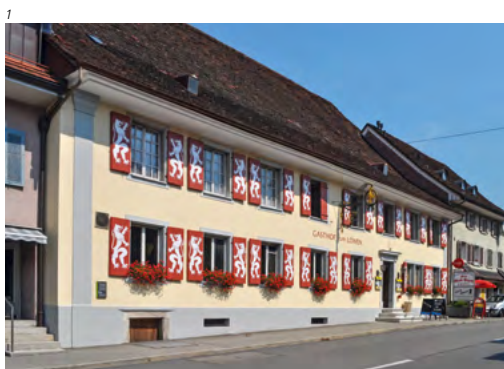
*Abb. 1
Balsthal, Gasthof zum Löwen,
Herrengasse 21, Ansicht
der Südfassade nach der
Restaurierung 2015.*

Nach mehr als vierzig Jahren seit der letzten Restaurierung bedurften die Fassaden des Gasthauses einer Auffrischung. Der Verputz erwies sich als kompakt und tragfähig, doch mussten die teilweise in Dispersion ausgeführten Anstriche ersetzt werden. Fassaden und Gewändefarbe wurden nach der Reinigung neu mit geeigneter Organosilikatfarbe gestrichen, die Fensterläden und die aus den 1970er Jahren stammende Dachuntersicht mit ölbasierter Kunstharzfarbe. Auch die Fassung der beiden historischen Wirtshauszeichen war auszubessern. Die Farbpalette blieb im Wesentlichen bestehen: die Fassadenfarbe in einem hellen, warmen Gelbkeerton, die Fenstergewände, Eckpilaster und der Sockel in einem etwas kräftigeren Grauton, die Fensterläden in dunklem Rot. Der Maler erneuerte auch wieder die erst 1970 mittels Schablonen angebrachten Löwen-silhouetten. In sehr schlechtem Zustand zeigte sich die Treppe des klassizistischen Südportals,

sodass der Steinhauer die Stufen teilweise ersetzen musste. Nach der Restaurierung kommen die Fassaden des historischen Gasthofs dank den farblich akzentuierten Architekturelementen wieder gebührend zur Geltung.

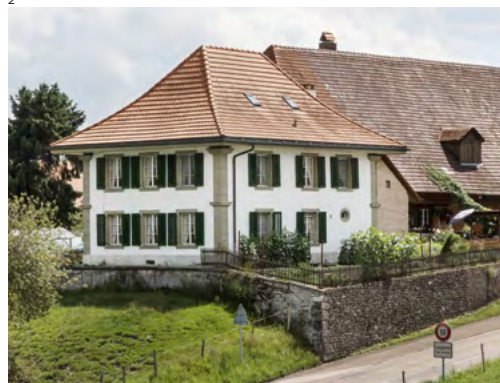
*Abb. 2
Buchegg, Aetigkofen.
Der Wohnstock Hauptstrasse 51
nach der Restaurierung.*

Der Stock ist im Lauf der Zeit als Mehrzweck-Neben-
gebäude ganz verschieden genutzt worden. Er war
die erste Käserei des Dorfes, Poststelle, Ofenhaus,
Speicher und natürlich auch Wohnstock. Bereits
1985 wurde das Gebäude unter Mithilfe der Denk-
malpflege von Bund und Kanton aussen saniert
(Jahresbericht Denkmalpflege 1985). Im Zusammen-
hang mit der Sanierung der Wohnung und der Er-
weiterung des Wohnraums ins Dachgeschoss zeigte
sich, dass die Natursteinarbeiten am Äusseren, insbe-
sondere die Ecklisenen sowie die Tür- und Fenster-
einfassungen aus Sandstein, dringend restauriert
werden müssen. Gleichzeitig wurden die Fassaden,
die Fenster und Fensterläden sowie die Dachunter-
seiten neu gestrichen.

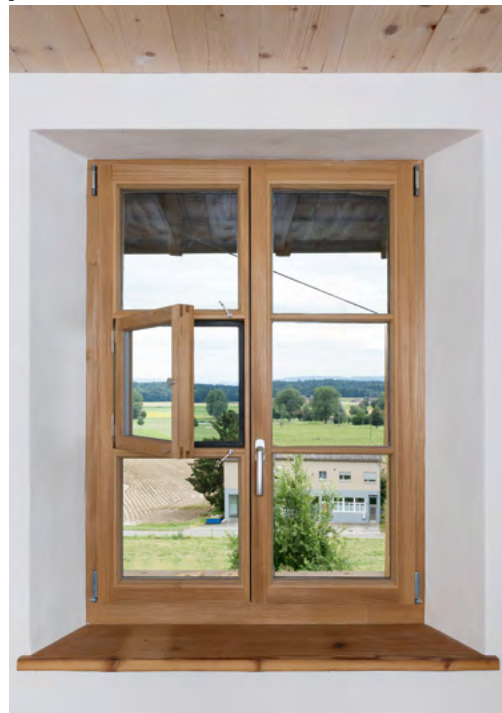
Abb. 3
Buchegg, Aetingen. Doppel-
bauernhaus Schulgässli 22.
Eines der neuen Fenster mit
den traditionellen «Läuferli».

Schon von Gotthelf her kennen wir das «Läuferli»,
ein kleiner Lüftungsflügel, der es erlaubt, in einem
grösseren Fenster ein kleines – meist in der Grösse
eines Glasfeldes, also der Glasfläche zwischen zwei
Fenstersprossen – zu öffnen. Je ein solches «Läuferli»
pro Zimmer hat der Schreiner bei der Erneuerung
der Fenster im Doppelbauernhaus Schulgässli 22 in
Aetingen wieder in die neuen IV-Fenster eingefügt.
Das 1820 errichtete Haus steht als eindruckliches
Volumen mit markanter Gebäudeform (Vollwalmdach)
erhöht am Hang östlich des Ortskerns. Für die
nach Süden orientierten Fenster unter dem grossen
Vordach wirken die kleinen Lüftungsflügel stimmig
und erscheinen als feingliedriges Detail.

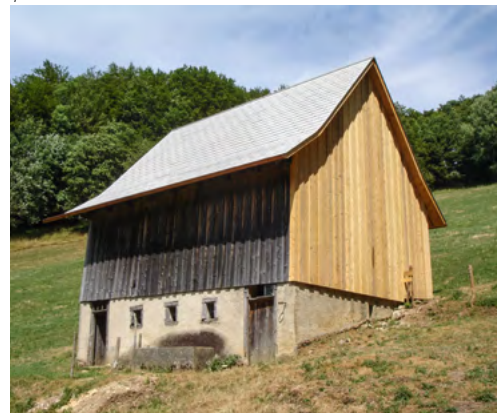
Abb. 4
Beinwil. Die restaurierte Weid-
scheune «Klein Geissberg».

Beide Weidscheunen weisen ein charakteristisches
steiles Satteldach mit kräftig konstruiertem, mit Dia-
gonalaussteifungen versehenem Dachstuhl auf und
dürften in der ersten Hälfte des 19. Jahrhunderts er-
richtet worden sein. Im gemauerten Sockelgeschoss
sind jeweils die Ställe untergebracht, darüber liegt
der in Holz konstruierte, grosse Heulageraum.
Das «Neuhülschürli» war vor der Restaurierung in
einem sehr schlechten baulichen Zustand. 2013
musste die Dachkonstruktion daher notfallmässig
gesichert werden. Die Holzkonstruktion hätte einen
weiteren Winter mit viel Schnee kaum überstanden.
Beide Gebäude besaßen ursprünglich Dachflächen
mit Holzschindeln und wurden nun neu mit natur-
grauen Eternitschieferplatten eingedeckt. Defekte
Balken und Holzverkleidungen mussten ersetzt wer-
den, und die Sockelmauern wurden wo nötig gesi-
chert. Die Scheunen dienen weiterhin als Weidestall
und Bergeraum für Raufutter und landwirtschaftliche

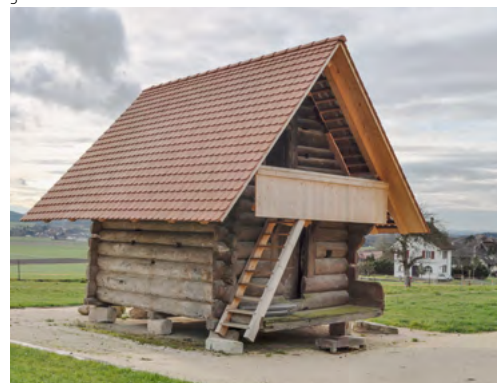
Abb. 5
Drei Höfe. Der versetzte
und restaurierte Speicher
Möslistrasse 2a in Heinrichswil.

Der schön gelegene Hof «Hüenerhüsl» im Ortsteil
Heinrichswil besteht aus einem Bauernhaus, dem
grossen, dreigeschossigen Wohnstock und dem
1681 erbauten Speicher. Dieser kleine, ausgespro-
chen kräftige Hälblingsblockbau stand relativ nah
südseits des Bauernhauses. Sein hoher Anteil an ori-
ginärer Substanz war nicht auf den ersten Blick zu
erkennen: An die Rückseite im Süden und an die
östliche Traufseite waren – wie bei Speichern oft
anzutreffen – nachträgliche Schleppdächer angebau-
t worden. Ausserdem verdeckten hohe Bäume und
dichte Hecken die von weither sichtbare Südseite.
Da der denkmalgeschützte Speicher an seinem alten
Standort das Manövrieren mit landwirtschaftlichen
Fahrzeugen behinderte und dadurch selber gefäh-
det war, wurde er um wenige Meter nach Süden
versetzt. Die Eigentümer restaurierten ihn sorgfältig
und mit viel Eigenleistung: Die Massnahmen bestan-
den im Entfernen der Schleppdächer, in der Neuposi-

tionierung auf Natursteinblöcken, im Abbürsten

des Holzwerks, im Ersatz morscher Konstruktions-
hölzer und in der Neubedachung in Einfachdeckung
mit neuen Biberschwanzziegeln. Die historisch rich-
tige Neigung und Länge des Dachs wurde anhand
von regionalen Vergleichsbeispielen bestimmt. Auf
dem neu geschaffenen, von Strauchwerk befreiten
Mergelplatz ist der Speicher nun wieder als eigentli-
ches Schmuckstück des Hofes zu erkennen.

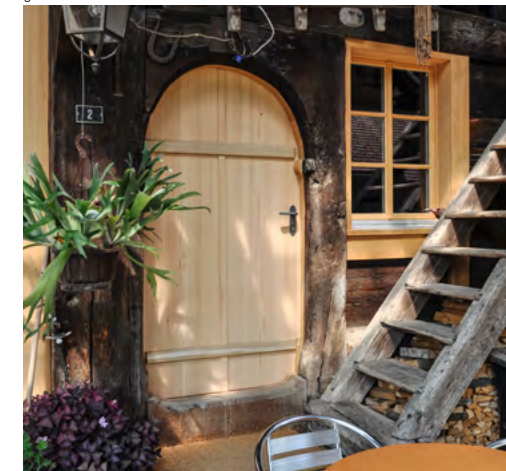
Abb. 6
Drei Höfe. Der alte Haus-
eingang des Hochstudhauses
Studacker 2 in Winistorf nach
der Restaurierung.

2014 stand ein Ersatz der Fenster im Erdgeschoss an. In Absprache mit der Denkmalpflege entschieden sich die Eigentümer für Holzfenster mit zweifacher Isolierverglasung und innen und aussen aufgesetzten, rahmenbündigen Sprossen. Innen erhielten die Fenster eine passende, elegante Profilierung, aussen eine markante Schlagleiste. Ein historisches, nachträglich aufgehobenes Fenster im Südosten konnte wieder geöffnet werden. Zu ersetzen war an der gleichen Fassade auch das Türblatt des alten Hauseingangs. Dies geschah nach bisherigem Muster aus vertikalen Brettern mit zwei Schubleisten.

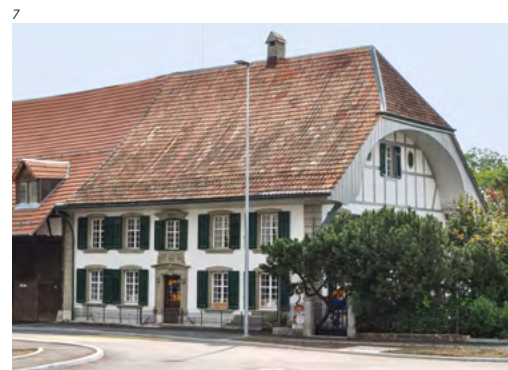
Abb. 7
Lohn-Ammannsegg, Schulhausstrasse 2. Der zum Wohnhaus umgenutzte und restaurierte ehemalige Gasthof Sternen.

Der zweigeschossige Massivbau tritt mit seiner traufseitigen Hauptfront zur Schulhausstrasse als typischer spätbarocker Landgasthof in Erscheinung. Die anspruchsvoll instrumentierte Eingangsachse und die Fenstergewände sind in Sandstein ausgeführt. Die vierachsige, von gefugten Lisenen gefassete Westfassade unter Halbwalmdach und Ründe besitzt ein Giebelfeld in Rieg. Beim Umbau 2014 zeigte sich das Haus in gutem Zustand. Es war 1975 solide und sorgfältig restauriert worden, und der Aussenbau benötigte in erster Linie einen Neuanstrich. Der Eigentümer liess in Absprache mit der Denkmalpflege die Putzflächen weiss, die Jalousieläden dunkelgrün und das Holzwerk in einem hellen Grauton streichen. In den denkmalpflegerisch nicht relevanten, völlig erneuerten ehemaligen Gaststu-

ben baute er eine Wohnung ein. Auch den nachträglichen, bescheidenen Anbau im Süden modernisierte er und setzte ihn farblich vom Altbau ab. In der Wohnung im Obergeschoss, die in den westseitigen Stuben ein qualitativvolles Interieur aus dem zweiten Viertel des 19. Jahrhunderts aufweist, restaurierte er die historische Substanz behutsam. Die biedermeierlichen Stuckdecken wurden aufgefrischt, Türblätter und Sockeltäfer gestrichen und das Parkett zurückhaltend geschliffen und geölt.

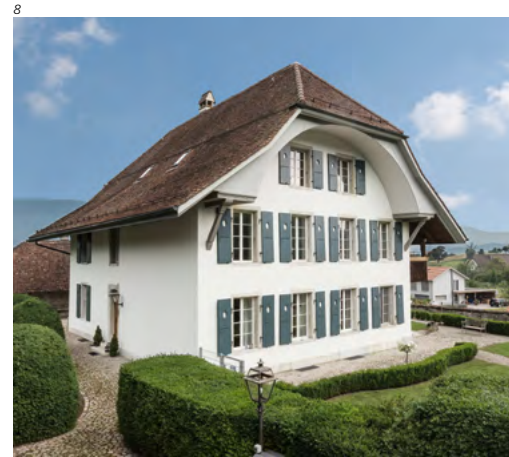
Abb. 8
Lüsslingen-Nennigkofen. Das Pfarrhaus in Lüsslingen mit restaurierten Fassaden.

Im Zusammenhang mit einem Wechsel im Pfarramt, der Renovation der Wohnräume und der Aufteilung in zwei Wohnungen wurden 2014 auch die Fassaden restauriert. Dazu gehörten eine Verputzsanierung, die Erneuerung der Fenster, die Restaurierung des Holzwerks und die Malerarbeiten.

Vor 50 Jahren sind bei der Erneuerung der Fenster Sprossenfenster mit kleinteiliger barocker Gliederung eingebaut worden, wie sie vorher – allerdings noch mit Kämpfer – auf der Nordseite bei einzelnen Öffnungen noch vorhanden war. Mehrheitlich hatten die Fenster vor 1965 aber eine einfachere Gliederung mit drei horizontalen Sprossen pro Fensterflügel. Dieses Sprossenbild erscheint bereits auf einer Vedute der Südfassade von 1824, weshalb entschieden wurde, die neuen Fenster mit Isolierverglasung und beidseits aufgesetzten Sprossen wieder in dieser Art auszuführen.

Eine besondere Herausforderung war die Verputzsanierung. Abgesehen von einigen Rissen war der bestehende Verputz noch recht gut, doch ergaben Messungen, dass vor allem im unteren Teil der Salzgehalt des recht zementhaltigen Putzes so hoch war, dass ein Farbanstrich nicht mehr genügend haften würde. Der untere Teil des Verputzes musste daher entfernt und fachgerecht erneuert werden. Die Fassaden wurden als Ganzes gestrichen. Die Farbigekeit der Berner Ründe wurde anhand einer Sondierung früherer Farbfassungen unter dem Anstrich von 1965 bestimmt. Die Fassadenflächen, das Holzwerk und die Fensterläden wurden farblich aufeinander abgestimmt, sodass die äussere Erscheinung viel an Attraktivität gewonnen hat.

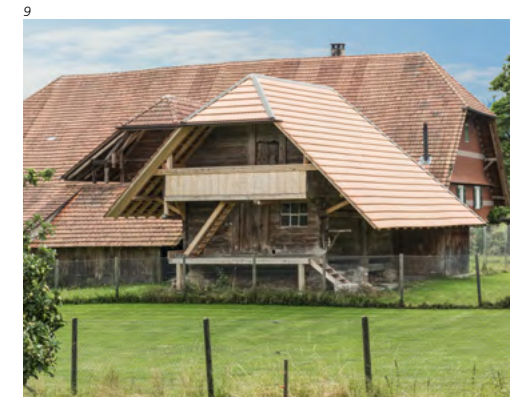
Abb. 9
Lüsslingen-Nennigkofen. Der sanierte Speicher Dorfstrasse 21 in Nennigkofen.

Der um 1650 erbaute Speicher ist als Bohlenblockbau einer der ältesten Speicher der Region. Er gehört zu einem Hofensemble mit einem Bauernhaus von 1787 und einem Ofenhaus von 1791. Die Gemeinde beabsichtigt, im Bauernhaus mit einer Genossenschaft Raum für «Wohnen im Alter» zu schaffen. Kurz nachdem sie das gesamte Areal kaufte, ist beim Speicher, der seit längerer Zeit nicht mehr unterhalten wurde, das Gerschild abgerichtet. Die Holzkonstruktion und das Dach sind fachgerecht saniert worden.

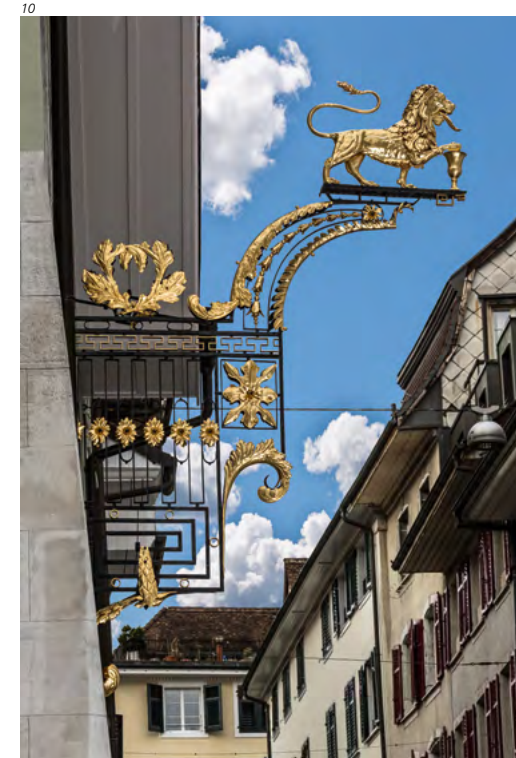
Abb. 10
Solothurn. Das Wirtshauschild des Restaurants Löwen nach der Restaurierung 2015.

Vom Wirtshauszeichen war seit vielen Jahren nur noch der Ausleger in situ vorhanden; die Löwenfigur war wegen ihres schadhafte Zustandes demontiert worden. Im Zusammenhang mit der 2014/15 ausgeführten Fassadenrenovation ergab sich die Gelegenheit, das Wirtshauszeichen wieder zu komplettieren und zu restaurieren.

Das aus getriebenem Stahlblech mit gegossenen Beinen bestehende Löwenstandbild wies stark korrodierte Teile auf, die der Schlosser ersetzen musste. Nach dem Auftrag einer Grundierung und einem Mixtionanstrich erfolgte die Vergoldung mit Rosenobeldoppelgold. Der Ausleger wurde sandgestrahlt, spritzverzinkt, grundiert und mit schwarzer Seidenglanzfarbe gestrichen. Das reiche Blatt- und Rosettendekor erhielt eine Blattvergoldung.
