Gereinigt und in frischem Kleid – die Marienkirche in der Solothurner Weststadt

Die zu den herausragenden Kirchenbauten aus der Zeit der Nachkriegsmoderne im Kanton Solothurn zählende Marienkirche in der Solothurner Weststadt wurde in den letzten Jahren schrittweise restauriert. Mit der Turmrestaurierung konnten die Arbeiten 2018 abgeschlossen werden. Durch die zurückhaltenden Massnahmen gelang es, die charakteristischen Qualitäten dieses feingliedrig gestalteten Bauwerks wieder akzentuierter zur Geltung zu bringen.

Restaurierungsarbeiten 2013–2018

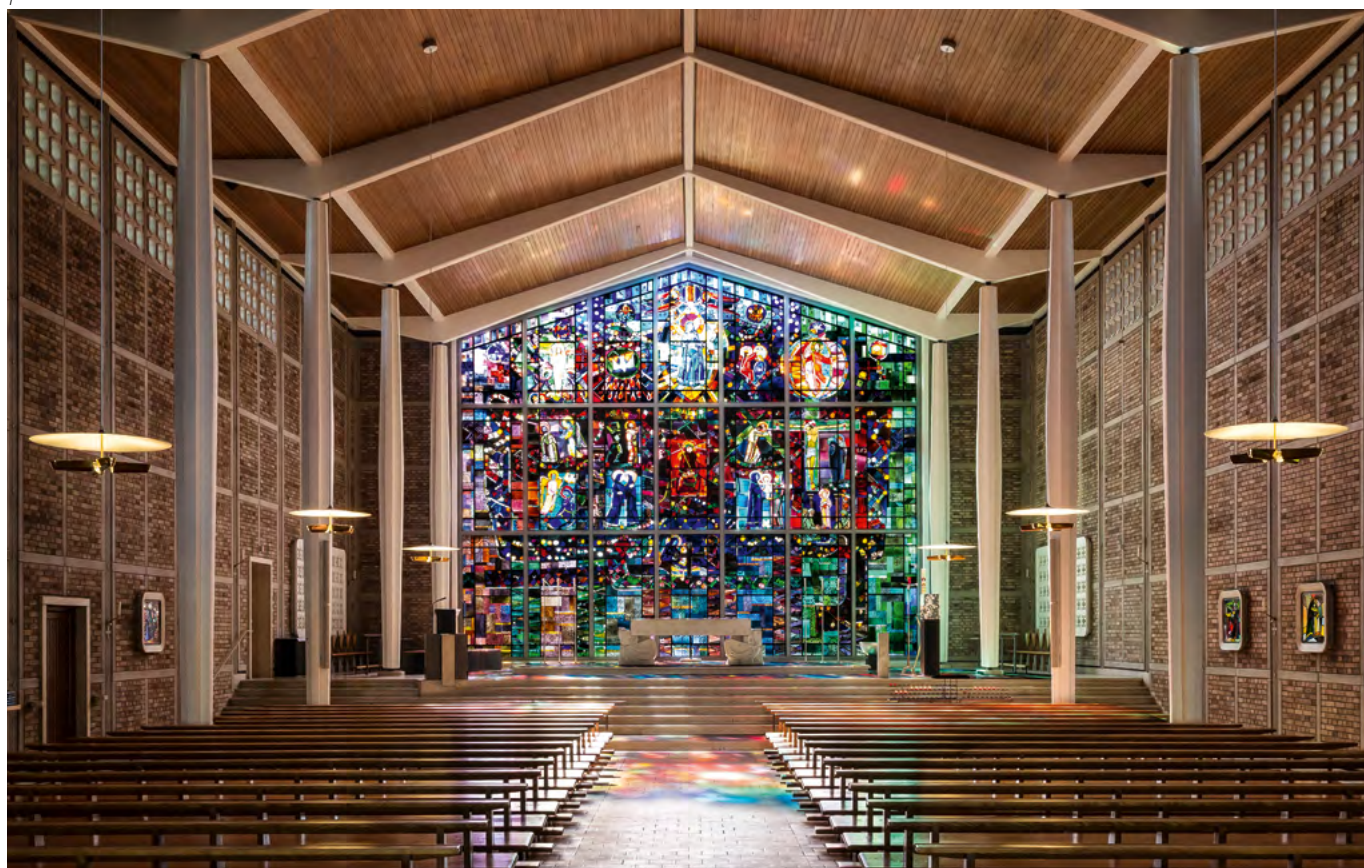
*Abb. 1
Blick in den Innenraum der
Kirche gegen Westen, nach
der Restaurierung 2017.
Foto 2018.*

Aussenwände und dem Holz von Decke und Sitzbänken zeichnet sich das Stützen- und Tragsystem nun wieder deutlich ab (Abb. 1).

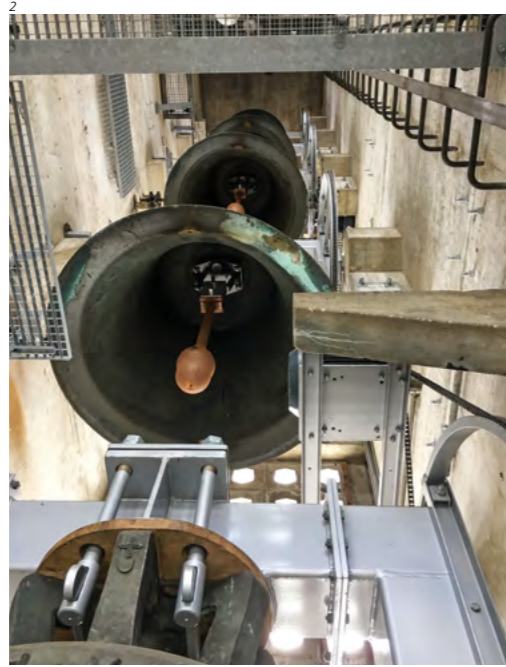
Abb. 2
Blick in den Turm mit den fünf
übereinander hängenden
Glocken, nach der Sanierung
des Geläuts 2015.

Bei der 2015 erfolgten Sanierung wurden die aus
zusammengeschweissten U-Profilen hergestellten
Stahljoche durch Kastenjoche mit quadratischen
Hohlprofilen ersetzt. Diese Massnahme erfolgte vor-
beugend, war aufgrund der Korrosionsspuren an
Schrauben, Muttern und Schweissnähten aber durch-
aus gerechtfertigt. Die Klöppel und Klöppelaufhän-
gungen ersetzten die Spezialisten ebenfalls, was zu
einer Verringerung der Glockenbelastung führte. Bei
der Sanierung wurden auch die Motoren, Läuträder,
Lager und Lagerringe sowie der Läutcomputer er-
setzt und ein neues Steuertableau eingebaut. Ge-
mäss Experten ist der Charakter des Geläuts weiter-
hin vorhanden und der Klang der Glocken hat sich
durch die Massnahmen verbessert.

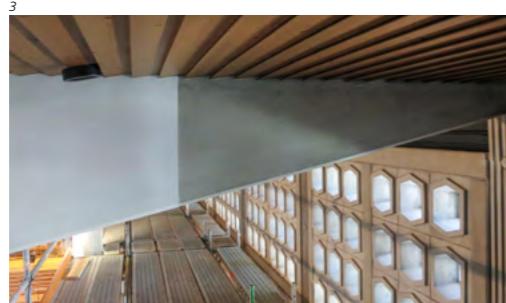
Abb. 3
Detail des Betontragwerks im
Innenraum nach der Restau-
rierung. Eindrücklich zeigt die
im ungereinigten Zustand
belassene Stelle rechts den
Verschmutzungsgrad vor der
Reinigung.

Im Innenraum der Kirche und der beiden Kapellen
ging es primär um eine sanfte Reinigung der teil-
weise stark verschmutzten Wand-, Boden- und De-
ckenoberflächen (Abb. 3) sowie der Kirchenbänke
und der künstlerischen Ausstattung. Die Reinigung
erfolgte mit Dampfgerät, Bürste und Salmiakwasser.
Die Holzdecke wurde lediglich abgestaubt und dann
nass gereinigt. Die von Hans Stocker geschaffenen
bunten Seitenfenster konnten zusätzlich von aussen
gereinigt werden, da man die äussere Schutzver-
glasung entfernte. Nach der Reinigung des Beton-
tragwerks zeigte sich der bestehende bauzeitliche
Anstrich stark fleckig und mit zahlreichen Farb-
abplatzungen. Deshalb fiel der einhellige Entscheid,
die Stützen und die Träger neu zu streichen. Vor
dem Hintergrund der dunklen Kalksandsteine der

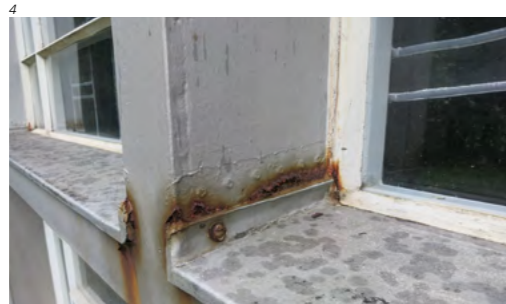
Abb. 4
Schadensbild an der äusseren
Schutzverglasung des West-
fensters. Korrosion und spröde
Kittfugen machten das Fenster
undicht.

Die Restaurierung von 2013 betraf in erster Linie die
äussere Schutzverglasung, die undicht geworden
war (Abb. 4). Zur Behebung der Schäden war es not-
wendig, die Schutzverglasung auszubauen. Die
spröde gewordenen und darüber hinaus asbesthal-
tigen Kittfugen mussten ersetzt sowie die tragende
Stahlkonstruktion und die T-Stahlprofile der Fenster-
rahmen entrostet und neu gestrichen werden. Vor
dem Wiedereinsetzen der Schutzverglasung bot sich
die Gelegenheit, das normalerweise von aussen un-
zugängliche Chorfenster zu reinigen und kleinere
Schadstellen an der Bleiverglasung zu beheben.

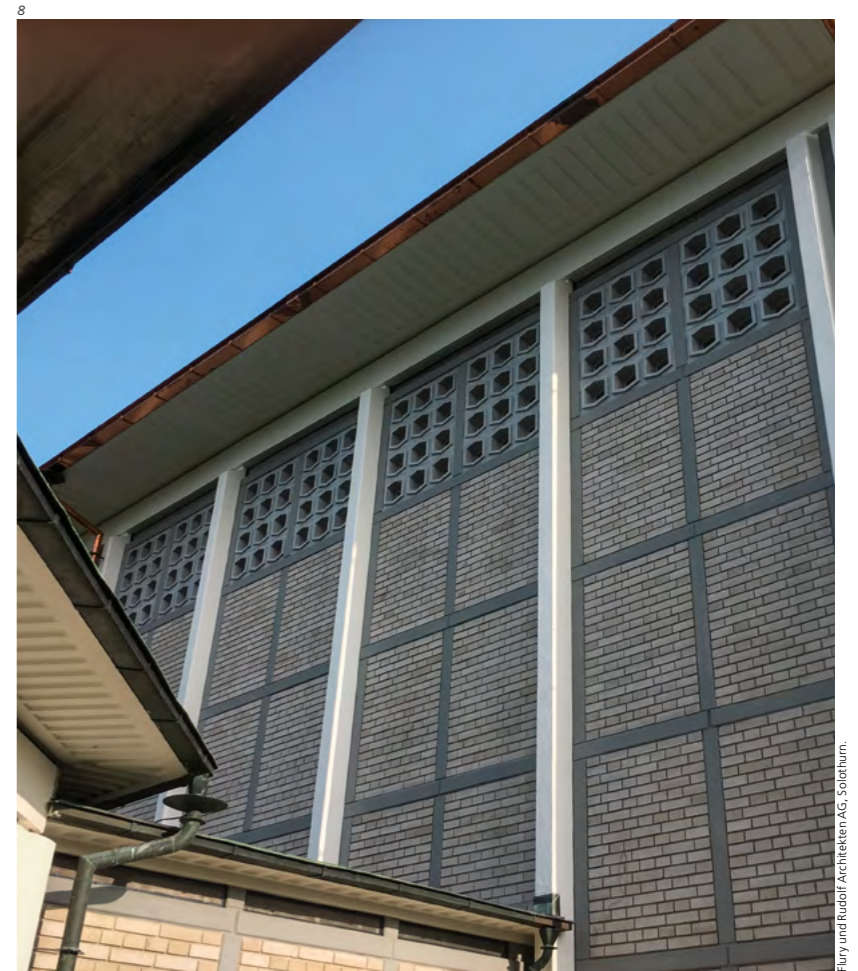
Abb. 9
Detail des Kirchendachs mit der schadhaften Kupferblech-eindeckung. Foto 2017.

zusätzlich auf die bautechnisch übliche Holzunterkonstruktion montiert. Die Spengler ersetzten ausserdem die kantig geformten Dachrinnen und die Fallrohre. Spezielle Elemente wie beispielsweise die tellerförmigen Wasserfangkästen verwendeten sie wieder (Abb. 9 und 10).

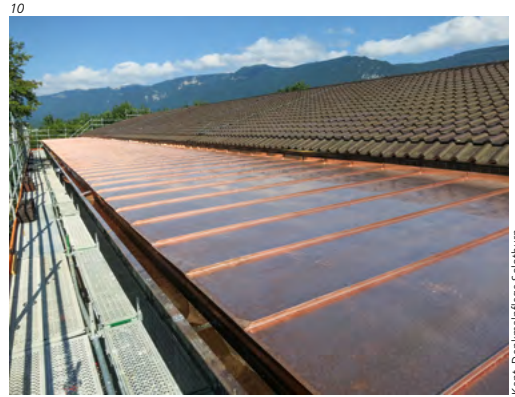
Abb. 10
Ansicht des neu mit Kupferblech eingedeckten Teils des Kirchendachs. Foto 2017.
