Die römische Villa von Rodersdorf – Neues zur Ausdehnung der *pars urbana* im Dorfzentrum

FABIO TORTOLI

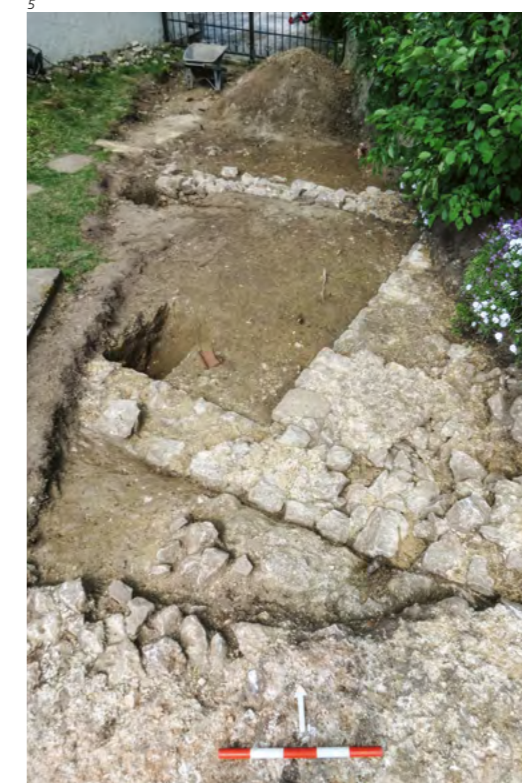
Abb. 5
Blick auf die Grabungsfläche 2018: im Vordergrund Raum 1 mit Mörtelboden, in der Mitte Raum 2 mit Mauer 5 und Mauersockel 4, im Hintergrund Mauer 2 und Raum 3. Gegen Norden.

Der Mauerrest M4 war wohl keine Mauer im herkömmlichen Sinne, sondern eine Art Plattform oder Sockel (Abb. 5). Dieser Mauersockel war mindestens 2,5 mal 1,7 Meter gross. Die erhaltene Oberkante von M4 lag etwa auf gleicher Höhe wie diejenigen von M2 und M5, aber 85 Zentimeter über dem Boden in Raum 2. Das Fundament von M4 reichte noch einmal mindestens 60 Zentimeter tiefer als dieser Boden. Soweit erkennbar, war M4 gleichzeitig wie

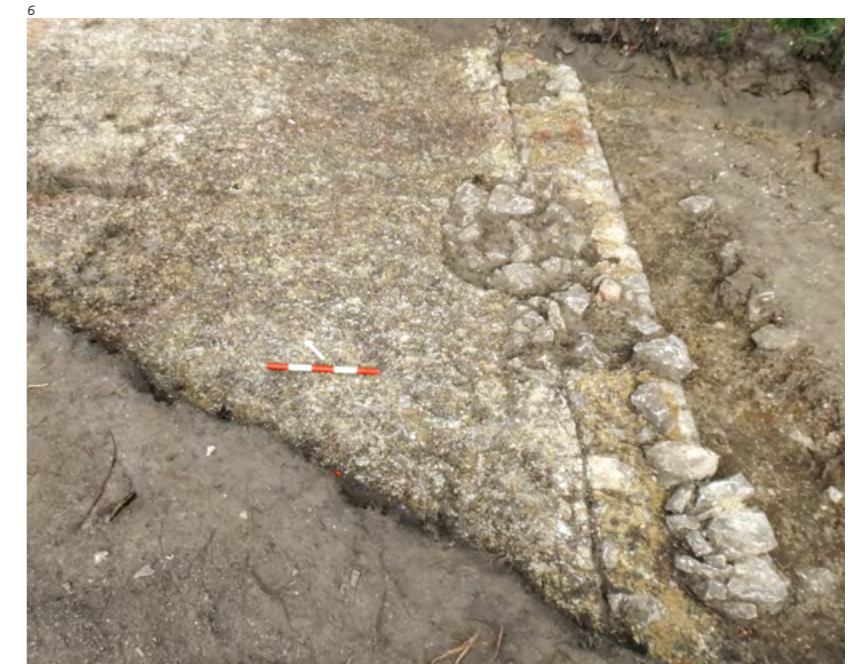
Abb. 6
Raum 1 mit Mörtelboden und Mauer 3. Gegen Nordosten.

Mit den oben beschriebenen Mauern lassen sich vier Räume definieren (Abb. 3). Raum 1 war mindestens 5,5×5,7 Meter gross und verfügte über einen massiven Mörtelboden. Dieser deutet darauf hin, dass der Raum möglicherweise repräsentativen Zwecken gedient hatte. Der Mörtelboden bestand aus einer Unterlage aus Kalkbruchsteinen und einem bis zu 20 Zentimeter mächtigen, weisslichen Mörtelguss mit teilweise noch gut erhaltener, originaler Oberfläche (Abb. 6). Sowohl die Oberfläche des Mörtelbodens als auch die angrenzende Mauer M3 wiesen rötliche Hitzespuren auf, was darauf schliessen lässt, dass das Gebäude durch einen Brand zerstört wurde. Auf dem Mörtelboden hatte sich eine Schuttschicht aus Kalkbruchsteinen und Ziegelfragmenten abgelagert.
