# Monumental, farbig gefasst, stetig gepflegt – die Stadtbrunnen von Solothurn

Seit mehreren Jahrhunderten bereichern die aussergewöhnlichen Brunnen Solothurns Altstadt. Sie bedürfen aber ständiger Pflege. Flechten- und Moosbefall, Vogelexkremente, klimatische Faktoren und Vandalismus schädigen sie in ihrer Substanz oder Statik. Während der letzten beiden Jahre mussten deshalb Säulen und Figuren von Georgs-, Simson-, Mauritius-, Gerechtigkeits- und Fischbrunnen sowie der Klosterplatzbrunnen erneut restauriert werden.

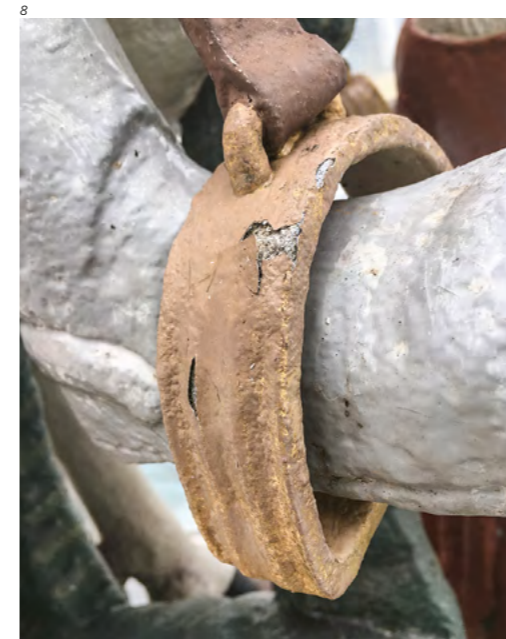
Abb. 8  
Georgsbrunnen. Rechter Steig-  
bügel aus Eisen mit stark  
degradierter Vergoldung und  
abblättrenden Farbschichten.  
Foto 2018.

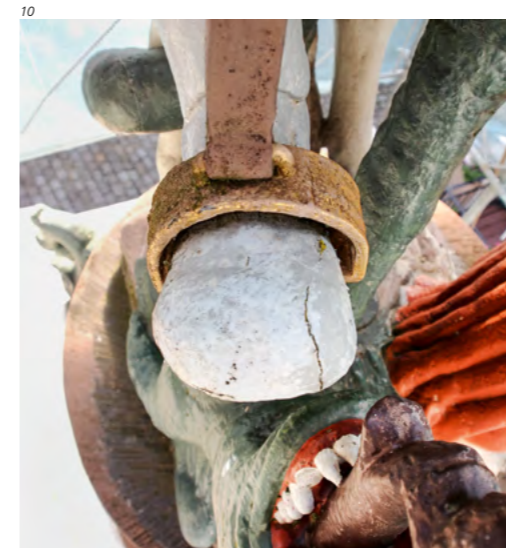
Abb. 9  
Georgsbrunnen. Rechter Steig-  
bügel nach dem Entfernen  
der losen Bereiche. Foto 2018.

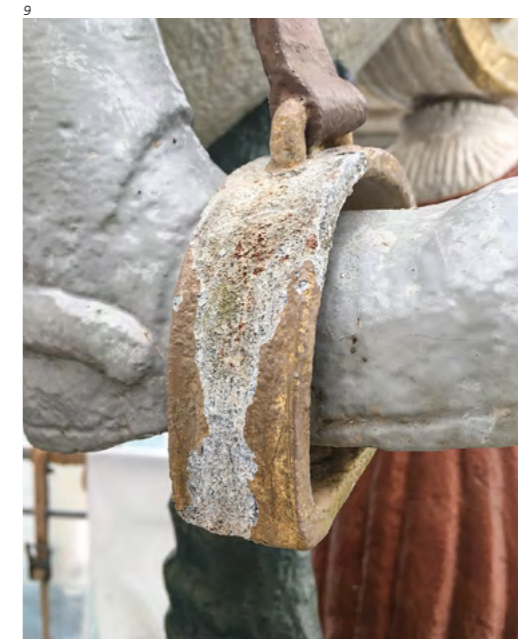
Abb. 10  
Georgsbrunnen. Rechter Fuss  
mit Steigbügel mit diversen  
Rissen. Foto 2018.

Abb. 11  
Georgsbrunnen. Rechter Fuss  
mit Steigbügel: Die Risse wur-  
den mit Injektionsharz geklebt,  
die Farbfassungen retuschiert  
und die Steigbügel neu vergol-  
det. Foto 2018.

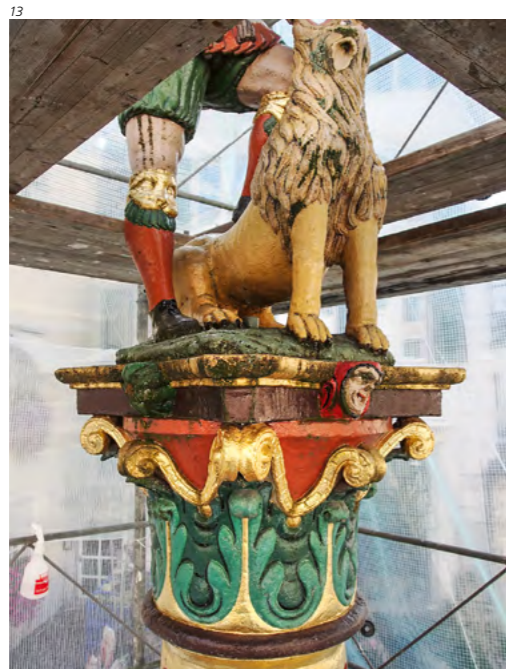
Abb. 13  
Simsonbrunnen. Verschmutzung und Vermoosung des Figuren- und Kapitellbereichs. Foto 2018.

Abb. 14  
Simsonbrunnen. Schlusszustand des Figuren- und Kapitellbereichs. Foto 2018.

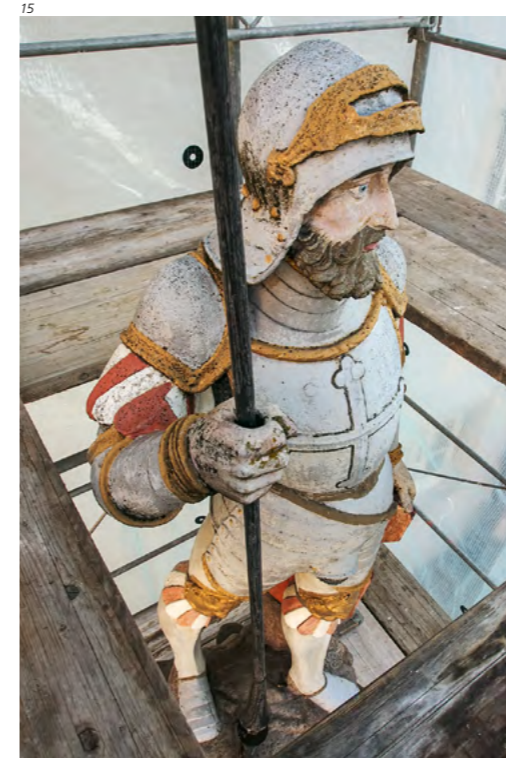
Abb. 15  
Mauritiusbrunnen. Figur des heiligen Mauritius, Vorzustand. Foto 2018.

Abb. 16  
Mauritiusbrunnen. Figur des heiligen Mauritius, Schlusszustand. Die Figur wurde gereinigt, partiell retuschiert und vergoldet. Foto 2018.

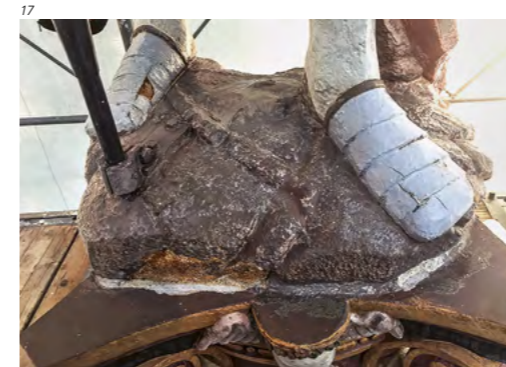
Abb. 17  
Mauritiusbrunnen. Die Figuren-Sockelzone weist diverse Risse und grössere Fehlstellen in der Farbfassung bis auf die Steinsubstanz auf. Foto 2018.

Abb. 18  
Mauritiusbrunnen. Die Risse der Figuren-Sockelzone wurden geklebt und die schadhaften Stellen gekittet. Foto 2018.

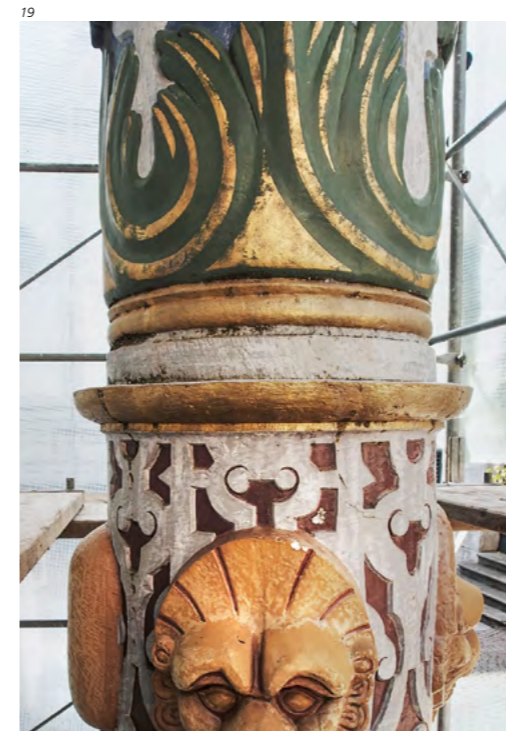
Abb. 19  
Mauritiusbrunnen. Vorzustand einer Partie der Brunnensäule mit Beschlagwerk, Fratzen, Schaftringen und Blattwerk. Foto 2018.

Abb. 20  
Mauritiusbrunnen. Säule nach der farblichen Retuschierung von Beschlagwerk, Fratzen, Schaftringen und Blattwerk. Foto 2018.

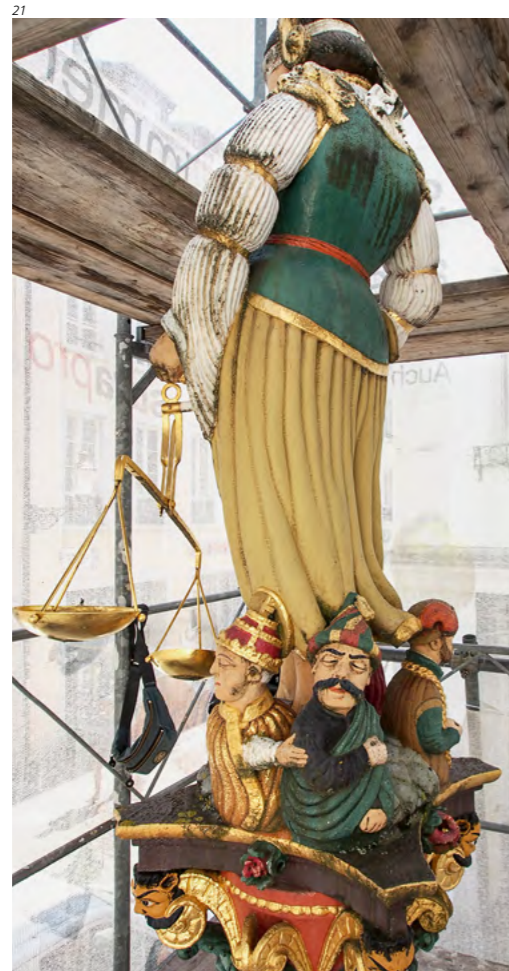
Abb. 21  
Gerechtigkeitsbrunnen. Vorzustand mit der verbogenen und zerbrochenen Waage und den fehlenden Attributen von Sultan und Schultheiss. Foto 2017.

Abb. 22  
Gerechtigkeitsbrunnen, Schlusszustand. Die gereinigte Figur der Justitia mit der reparierten Waage und dem ergänzten Säbel des Sultans und dem Schultheissenzepter. Foto 2017.

benem Schwert und Waage versehene, kräftige Justitia. Sie trägt ein stark gefälteltes Kleid, ein besticktes Mieder mit darunterliegender, plissierter Bluse. Zu ihren Füßen wachsen die Halbfiguren Kaiser, Papst, Schultheiss und Sultan als Symbole der weltlichen und geistlichen Macht aus dem Sockel (vgl. Abb. 21–22). Auch bei dieser Darstellung ist die Verwandtschaft zum Berner Gerechtigkeitsbrunnen von Hans Gieng (1543) oder zu einer gemeinsamen Vorlage erkennbar.<sup>15</sup> Der Gerechtigkeitsbrunnen wurde 1971 und 1988 restauriert.<sup>16</sup> Bei der jüngsten Restaurierung 2017 wurden unter anderem die defekte Waage, fehlende oder defekte Goldappliken sowie die beiden gestohlenen Attribute des Sultans und des Schultheissen ergänzt, geflickt oder ersetzt und anschliessend neu vergoldet und montiert.<sup>17</sup>

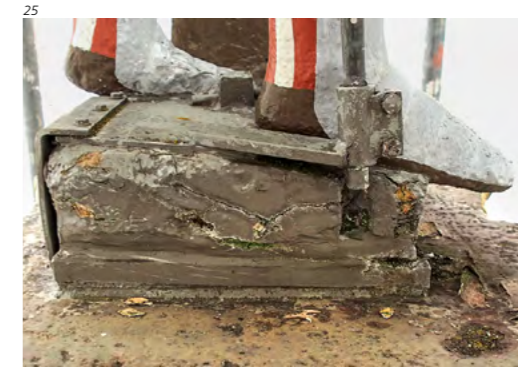
Abb. 25  
Fischbrunnen. Vorzustand der südlichen Figurensockelzone mit der durch Risse und Abplatzungen geschädigten Plinthe und den zur Stabilisierung angefügten Chromstahlplatten. Foto 2018.

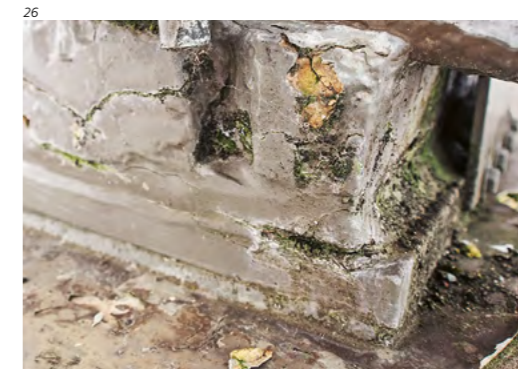
Abb. 26  
Fischbrunnen. Detail der Sockelzone, Vorzustand. Durch Moos und Flechten unterwanderte Farb- und Steinfragmente, die teilweise bereits abgefallen waren. Foto 2018.

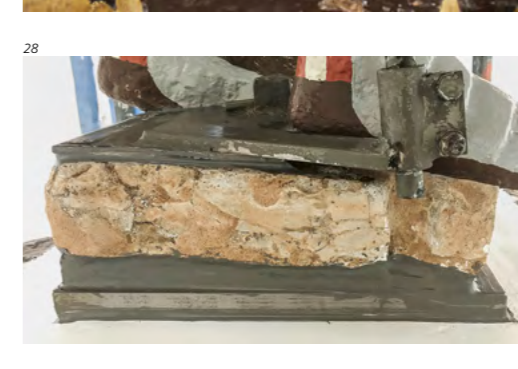
Abb. 28  
Fischbrunnen, Sockelzone. Südseite mit Kittbereichen und mit Kalksteinmörtel geschlossenen Fehlstellen. Foto 2018.

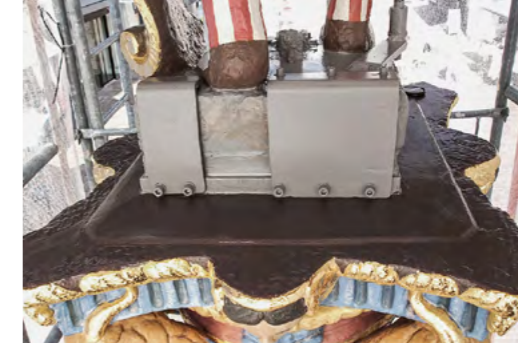
Abb. 29  
Fischbrunnen, Sockelzone von Westen: Die Stahlklammern wurden nach unten verlängert und eine 8 bis 3 mm dicke Schrägfläche auf der Kapitelloberseite zur Ableitung von Oberflächenwasser aufmodelliert. Die Plinthe wurde einmal lasierend gestrichen. Foto 2018.

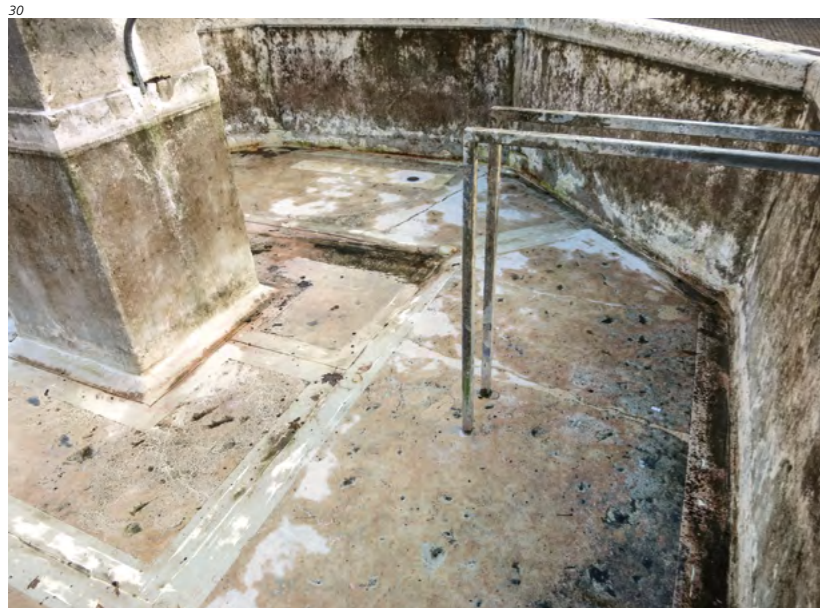
Abb. 30  
Klosterplatzbrunnen. Vorzustand des Brunnenbeckens. Gut ersichtlich sind Massnahmen von früher erfolgten Restaurierungen wie die Vermörtelungen von Rissen und die Abdeckung mit elastischen Neoprenbändern. Foto 2018.

Ständiges Thema beim Klosterplatzbrunnen ist seine Dichtigkeit. Schon 1997 musste man das Brunnenbecken sowie die Zu- und Ableitung reparieren. Das Hauptproblem waren dabei die Nutstellen der einzelnen Elemente. Zunächst wurde ein 10 cm starker Betonguss am Beckenboden entfernt, die Fugen gereinigt und mit verlängertem Kalkmörtel zugestrichelt. Zusätzlich erfolgte eine Abdichtung mit einem aufgeklebten, elastischen Neoprenband und eine gründliche Überholung des Eisengurts.<sup>25</sup>

In letzter Zeit verlor das Brunnbecken erneut Wasser. Bei der jüngsten Restaurierung 2018 öffnete der Steinbildhauer die defekten Fugen nach einer Reinigung der Oberflächen, säuberte sie und versah sie mit Bentonitbändern. Dieses Quellprodukt dichtet, zusammen mit druckausgleichenden Schaumgum-

miprofilen und einem Deckmörtelauftrag, die Fugen ab. Ferner wurden die wasserführenden Risse geöffnet, gereinigt und verklebt. Bestehende Aufmörtelungen wurden vom Steinbildhauer geprüft und bei Beschädigungen bis auf den gesunden Grund ausgehauen. Schliesslich wurden Fehlstellen mit farblich angepasstem Restauriermörtel ergänzt.<sup>26</sup>

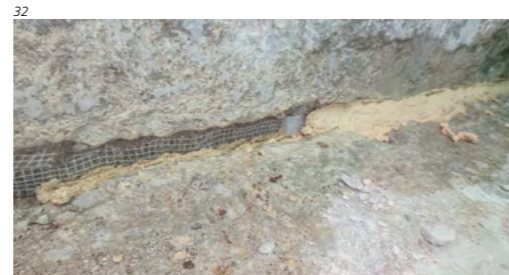
Abb. 32  
Klosterplatzbrunnen. Fugen mit Bentonitband, Knautschmasse und Fugenmörtel, von links nach rechts. Foto 2018.

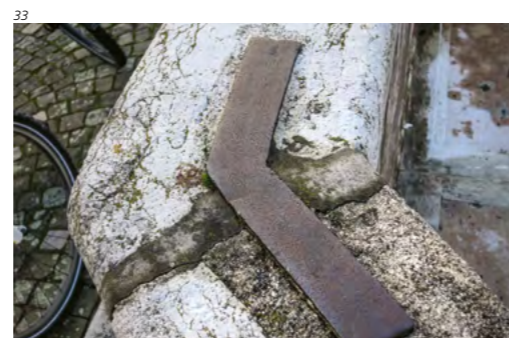
Abb. 33  
Klosterplatzbrunnen. Vorzustand des Winkeleisens und der darunterliegenden Fugenvermörtelung. Foto 2018.
