# Stadt- und Hausgeschichte auf kleinstem Raum am Friedhofplatz in Solothurn

URS BERTSCHINGER

Das unscheinbare Altstadtthaus am Friedhofplatz 1 wurde 2018/19 sanft renoviert.

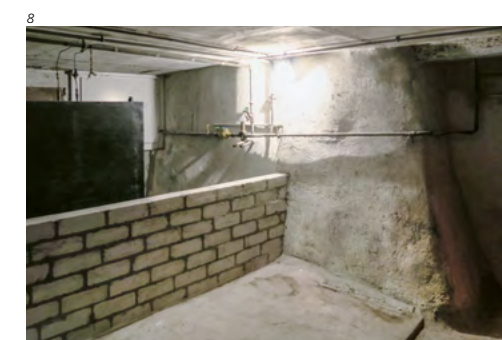
Abb. 8  
In der Ostmauer des Kellers ist die im Sockelbereich knapp vier Meter dicke spätrömische Castrumsmauer im Querschnitt sichtbar. Entstanden ist die Situation 1900 durch die Vergrößerung des Kellers und des dabei notwendigen Abbruchs des letzten noch erhaltenen Mauerfragments.

Über einen längeren Zeitrahmen hinweg wurde im Gebäude nicht mehr viel verändert. Erst 1900 kam es wieder zu einem Umbau. Anscheinend genügte der kleine Keller, der sich an den letzten erhaltenen Rest der römischen Mauer anlehnte, den Ansprüchen nicht mehr. Der damalige Eigentümer A. Faivre, Camionneur, liess durch das Solothurner Baugeschäft Stüdeli & Probst eine Kellervergrösserung bis hin zur Nordfassade erstellen. Dies bedeutete den vollständigen Abbruch der römischen Castrumsmauer. Zudem wurde über dem gesamten Keller eine neue Decke aus T-Trägern und Hourdiselementen eingebaut. Das darüberliegende Ladenlokal erhielt gegen Norden drei neue Belichtungsfenster.

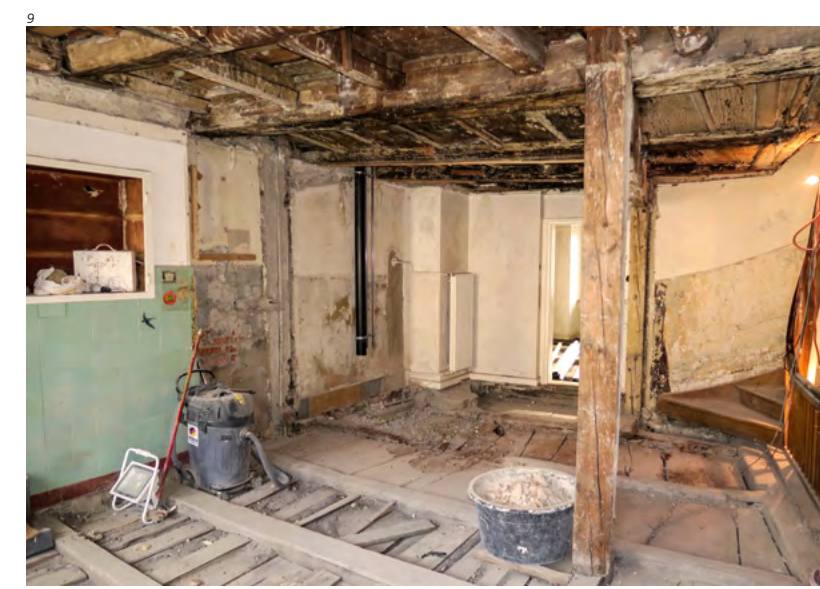
Abb. 9  
Mittelbereich des ersten Obergeschosses, Blick gegen Süden. Im vorderen Bereich des Bodens sind die Balken von 1549/50 sichtbar. Der letzte stiess an die römische Castrumsmauer. Die Deckenbalken im vorderen Bereich gehören bereits zur nördlichen Erweiterung von 1643/44 und rechnen mit dem Abbruch der Mauer.

der Stadtansicht von Hans Asper von 1546 überliefert ist. Die im heutigen Bau bis ins zweite Obergeschoss erhaltenen und datierten Deckenbalken erlauben es nun, den castrumsseitigen Verlauf der römischen Mauer nachzuweisen. Ersichtlich ist dies an den jeweils letzten nördlichen Balken, die mauerseitig keine Abfasungen aufweisen. Auch aufgrund von Mörtelspuren und Holzoberflächenverschmutzungen ist klar erkennbar, dass sie direkt an eine Mauer angebaut oder von ihr teilweise sogar umschlossen wurden.

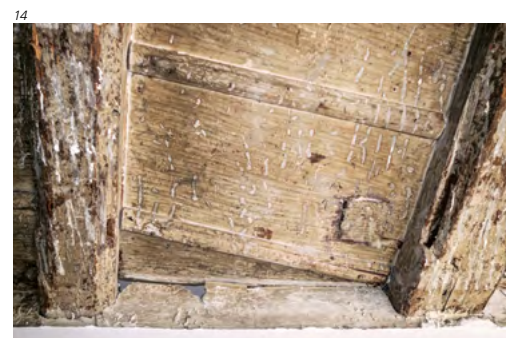
Abb. 14  
Balkendecke mit Abfassung, diagonal eingeschobenen Brettern und Deckleisten von 1549/50, über dem vorderen Teil des Erdgeschosses. Sie war ursprünglich holzsichtig.

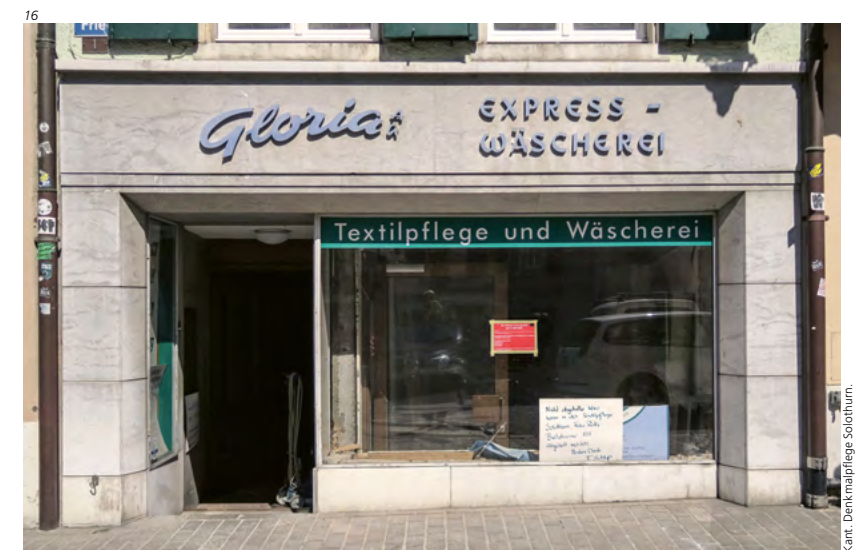
Abb. 16  
Schaufensterfront gegen den Friedhofplatz, vor der Restaurierung von 2018/19. Aus dem ursprünglich bescheidenen Schaufenster entstand 1937 durch die Verkleidung mit Natursteinplatten eine repräsentative Erdgeschossfassade.

1937 führte der Architekt Victor Flury einen Umbau der Schaufensterfront gegen den Friedhofplatz aus. Aus dem bescheidenen Ladeneingang mit kleinem Schaufenster entstand eine repräsentative, mit Natursteinplatten verkleidete grosszügige Laden- und Eingangsfront.<sup>12</sup> Um dieselbe Zeit könnte die innenliegende Laube im dritten Obergeschoss der Nordfassade zugemauert und dem Wohngrundriss zugeschlagen worden sein. Beim Umbau 2018/19 konnte diese Laube aufgrund der Befunde wieder geöffnet und rekonstruiert werden.

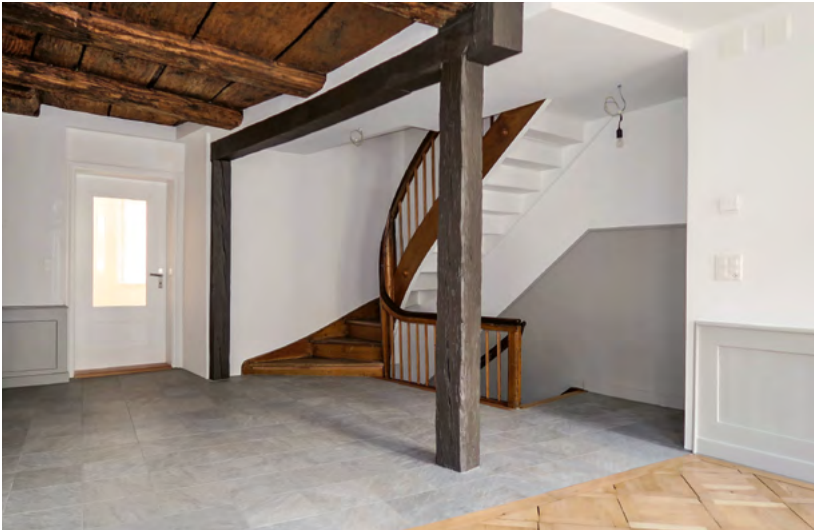
Abb. 17  
Der hintere Teil des ersten Obergeschosses nach der Restaurierung. Er wurde neu als offener Bereich mit Treppenhaus, Küche und Essplatz konzipiert. Ein Teil der Balkendecke von 1549/50 konnte restauriert und sichtbar gemacht werden.

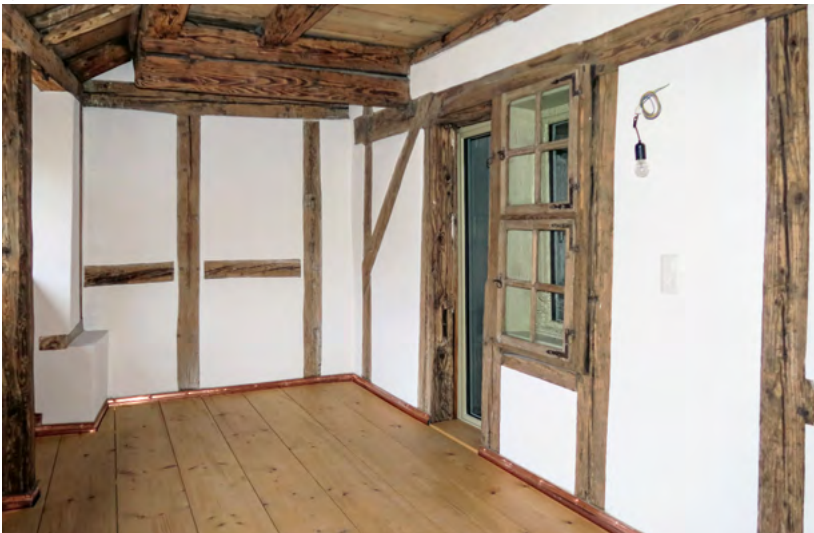
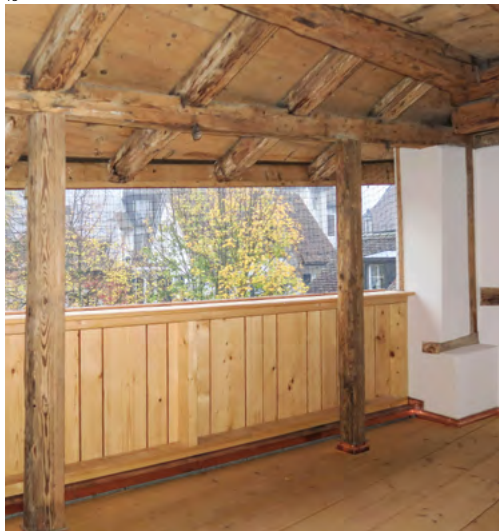
Abb. 18 und 19  
Auf der Nordseite des dritten Obergeschosses konnte die ehemalige innenliegende Laube wieder hergestellt werden. Die innere Riegelfassade stammt noch von 1643/44.
