Materielles Kulturgut, 280-jährig, seit 50 Jahren im Archiv, neu entschlüsselt

CHRISTINE ZÜRCHER

Das um 1740 von Urs Josef Füeg für die Solothurner Klosterkirche St. Josef hergestellte Hauptaltarretabel befindet sich heute zwar nicht mehr «in situ», ist in seine Einzelteile zerlegt und eingelagert jedoch substantiell erhalten. Es zeugt in seiner Materialität und Geschichtlichkeit ebenso von der wechselvollen Bau- und Ausstattungsgeschichte und vom Bedeutungswandel der Kirche wie vom Handwerk eines Bildhauers und der Fassmalerei im 18. Jahrhundert in Solothurn. Eine kunsttechnologische Farbuntersuchung brachte neue Erkenntnisse zur ursprünglichen Farbigkeit und zur Restaurierungsgeschichte des Altarretabels.

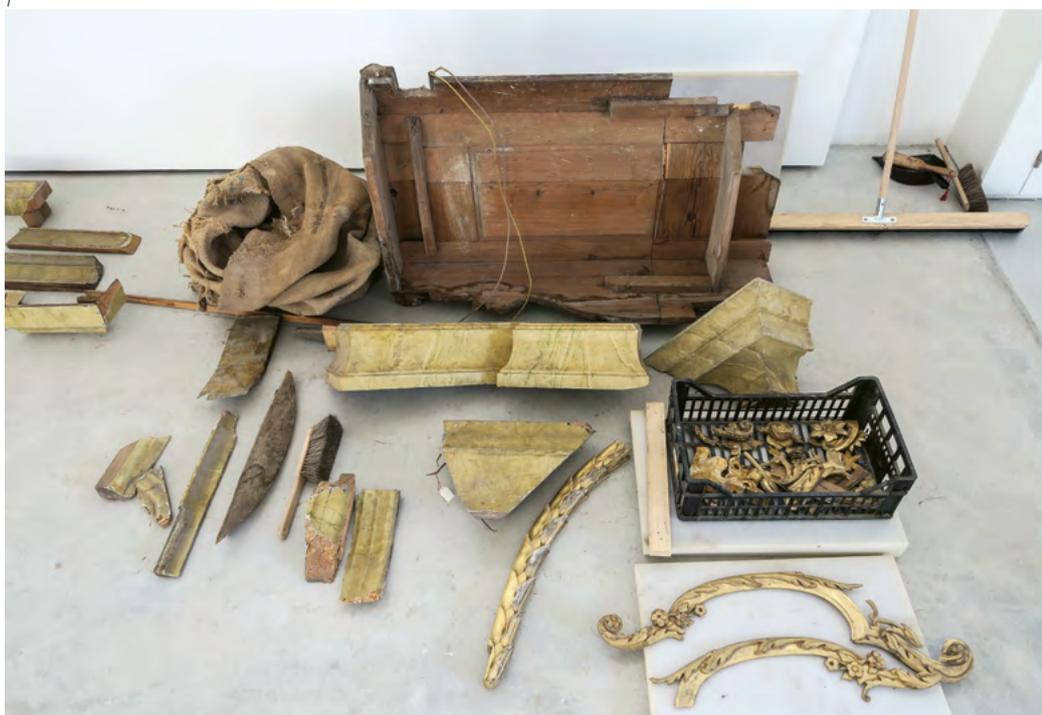
Abb. 1
Profilleisten, Gebälkstücke,
Zierelemente, Sockelbauteil –
für die Ausstellung «Ex situ»
im Haus der Kunst St. Josef in
Solothurn galt es zunächst
eine Übersicht über die einge-
lagerten Holzobjekte zu
gewinnen. Foto 2018.

Mit den Vorbereitungsarbeiten zur Ausstellung und der ersten Auslegeordnung der Altarteile im Kunst- und ehemaligen Kirchenraum (Abb. 1, 3, 4) wurden im Frühjahr 2018 überraschend vereinzelte Spuren einer älteren, bunt leuchtenden Farbigkeit entdeckt (Abb. 9–12).⁸ Bereits eine Begutachtung der Altarteile ohne optische Hilfsmittel ergab in Bezug auf die Farbfassung interessante Befunde. Insbesondere das Antependium ermöglichte aufgrund unterschiedli-

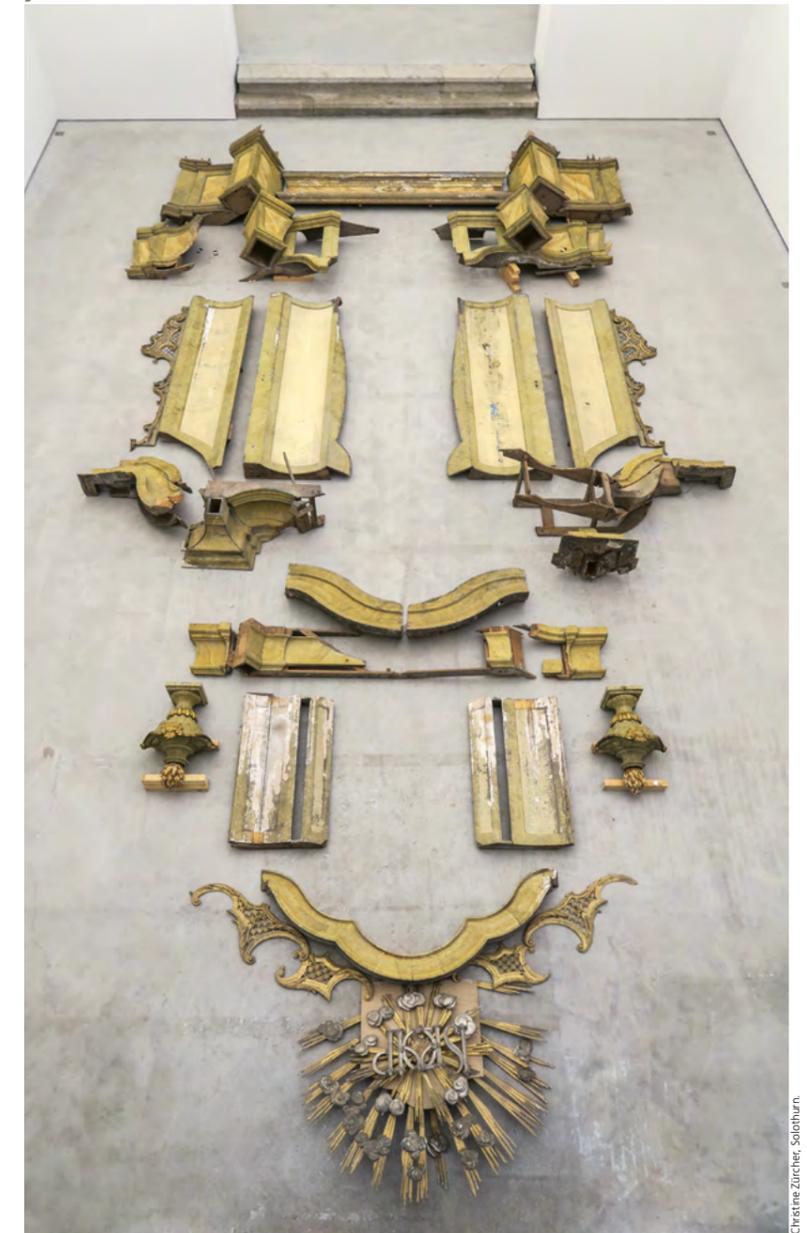
Abb. 5
Objektinstallation mit Teilen des ehemaligen Hochaltarretabels aus der Klosterkirche St. Josef, dem heutigen Haus der Kunst St. Josef. Foto 2018.

Die Ausstellung «Ex situ» im Haus der Kunst St. Josef rückte das Objekt in seiner Materialität ins Zentrum. Sie stellte den Bedeutungswandel des Altars durch seine räumliche De- und Rekontextualisierung in einer installativen Setzung der erhaltenen Altarteile in der seit 2002 zum Kunstraum umgenutzten ehemaligen Klosterkirche zur Diskussion (Abb. 5). Die

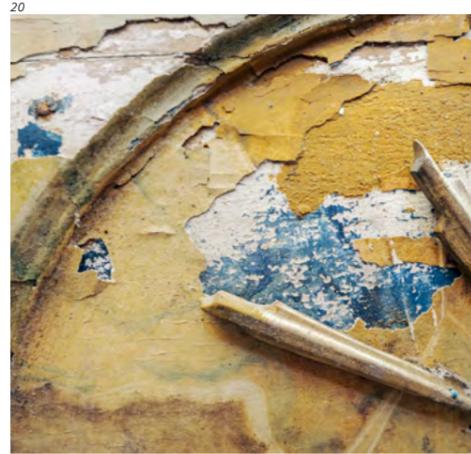
Abb. 20
Fragmente der Farbschicht
von Fassung I am Medaillon
des Antependiums. Foto 2018.

Die älteste Fassungsebene ist in die Entstehungszeit des Altars zu datieren. Ihre Farbschichten sind am Antependium vorwiegend im Sockelbereich sowie an einer Stelle im Medaillon sichtbar (Abb. 19–24). Sie präsentieren sich in unterschiedlich wechselnder farblicher Abfolge und Schichtung. Über einer hellen, auf dem Trägerholz aufgetragenen Grundierung liegen auf derselben Ebene nebeneinander eine hellblaue und eine von Rosa ins Lila gehende Farbschicht, die als Farbgrund für die Marmorierungen dienen und opak aufgetragen sind. Insgesamt ist die Marmorierung an gewissen Stellen sehr frei und malerisch interpretiert und an anderen mehr durch klar begrenzte Äderstrukturen charakterisiert. Bedingt durch ihren fragmentarischen Erhaltungszustand wirken sie stellenweise pudrig und zeigen eine Körnung. Über diesem Farbgrund liegende, klar umgrenzte Äderungen in Dunkelblau, Dunkelrosa/Rot oder Weiss sind opak aufgetragen, während freie, lineare Marmorierungen einen dünn lasierenden Farbauftrag zeigen (Abb. 25). An farblichen Übergangszonen liegt die blaue Farbschicht mal über, mal unter Rot oder Rosa.

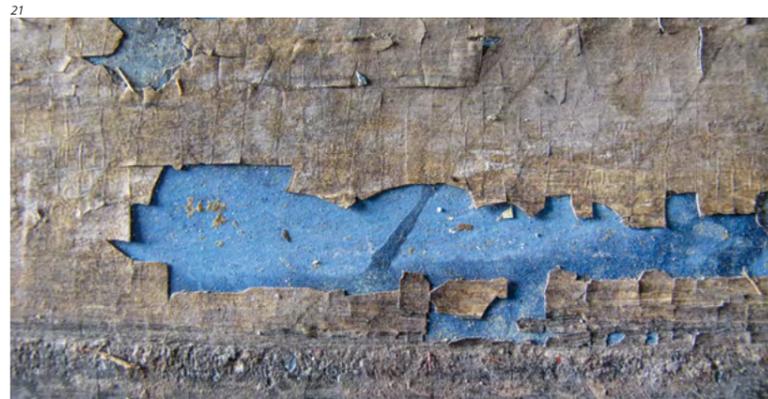
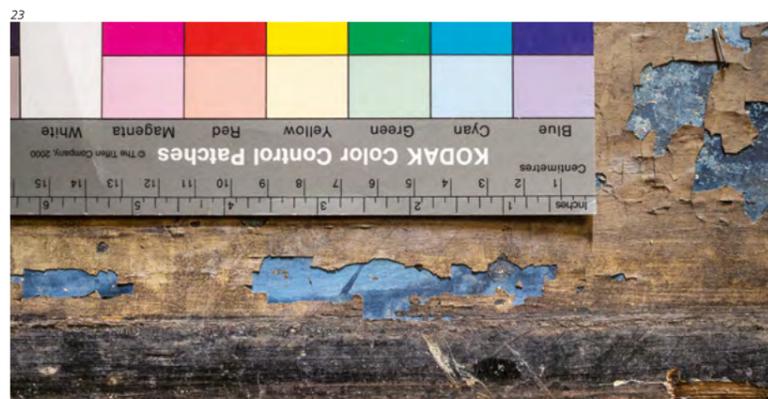
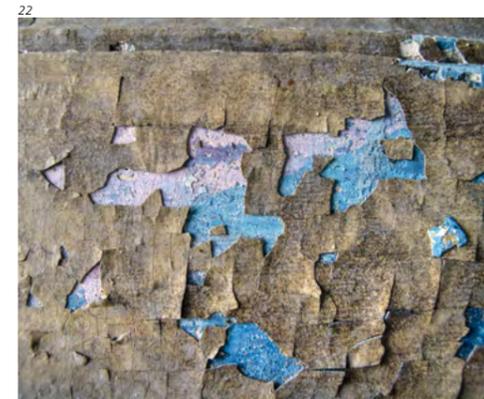
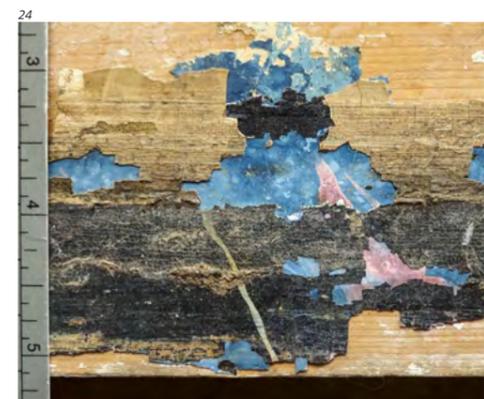
Abb. 21–24
Detailaufnahmen der Fassung I
am Sockel des Antependiums,
mit teilweise gut wahrneh-
barer Fassungsabfolge.
Fotos 2018.

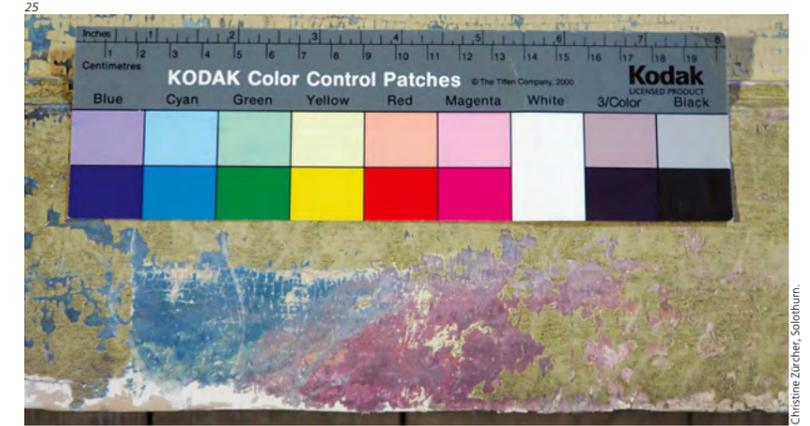
Abb. 25
Partielle mechanische Freilegung auf Fassungsebene I am Auszug (vgl. Abb. 47). Am unteren Rand ist die helle Grundierschicht zu sehen. Marmorierung in freien Pinselstrichen lasierend bis opak aufgetragen. Foto 2018.

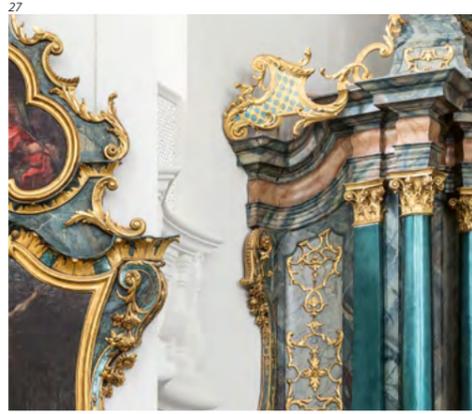
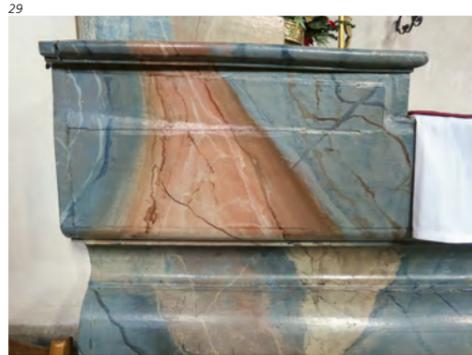
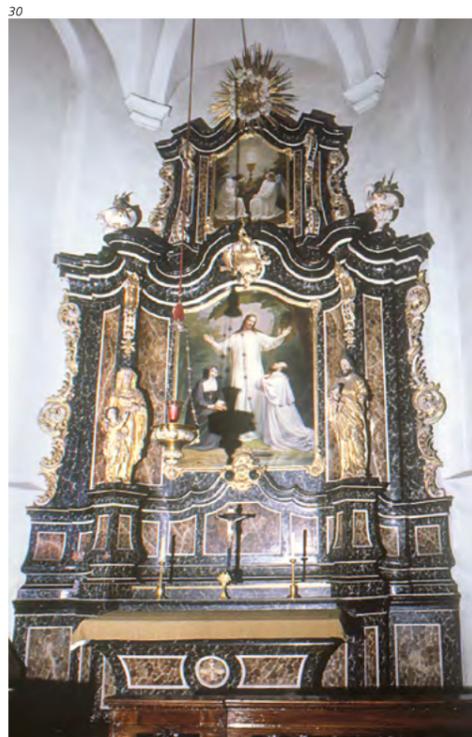
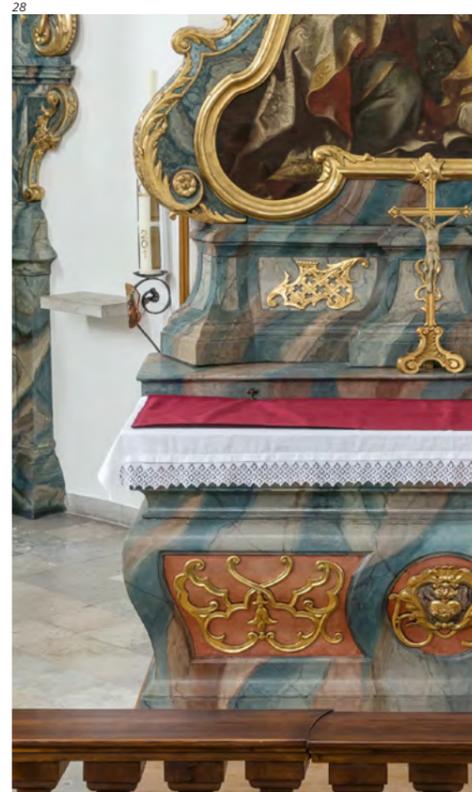
Abb. 27–29
Spitalkirche zum Heiligen Geist, Detailsansichten der Altäre: links des südlichen Seitenaltars und des Hauptaltars, unten und rechts des nördlichen Seitenaltars. Fotos 2015.

Zum Farbkonzept des Altars insgesamt lässt sich ohne grossflächigere Sondierungen keine verlässliche Aussage machen. Es gibt jedoch mehrere Stellen, die eine grosse Ähnlichkeit mit den Altären der Spitalkirche zum Heiligen Geist (Abb. 26–29) sowie Gemeinsamkeiten mit den Seitenaltären in der Klosterkirche Visitation zeigen (Abb. 31).

ren Technik gefasst waren und deshalb verloren gingen, ist im Vergleich mit den Sarkophagaltären der Spitalkirche – die mit rotem Lüster gefasst sind – zumindest in Betracht zu ziehen (Abb. 28).

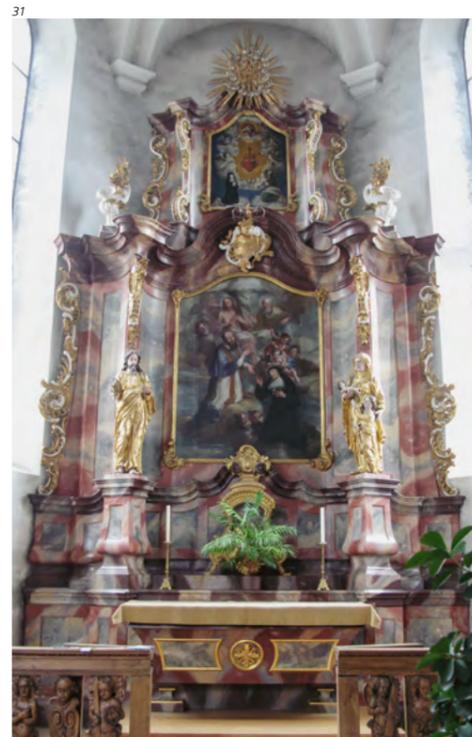
Abb. 31
Kloster Visitation, Seitenaltar Nord. Gliedernde Elemente der Altararchitektur (Gebälk, Sockel der Predella, Hauptregister und Auszug voneinander ab. Die Flächen und Rahmenteile im Hauptregister und Auszug zeigen in ihrer heutigen Erscheinung eine blaue und weissgelbliche Farbgebung. Foto 2010.

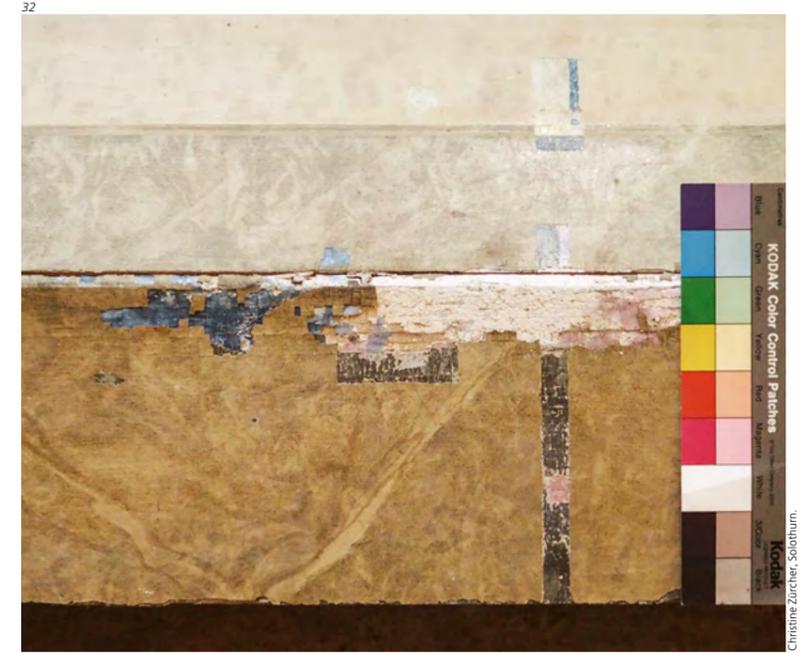
Abb. 32
Sondierschnitt (Daniel Derron) am Hauptregister des Altars. Freilegung aller drei Fassungsebenen I–III. Foto 2018.

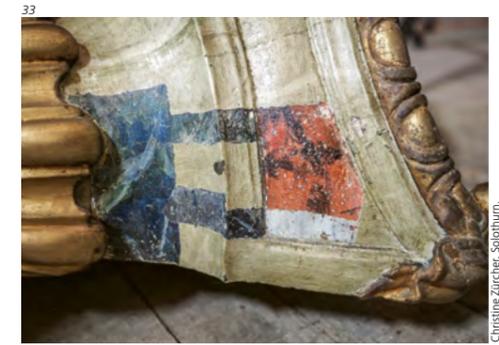
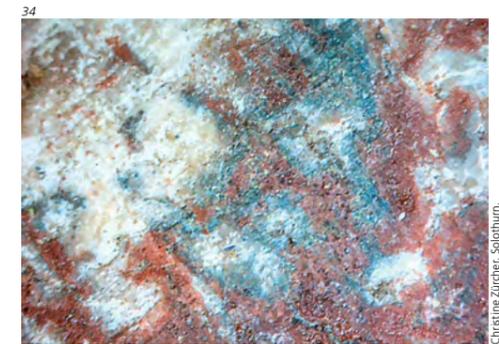
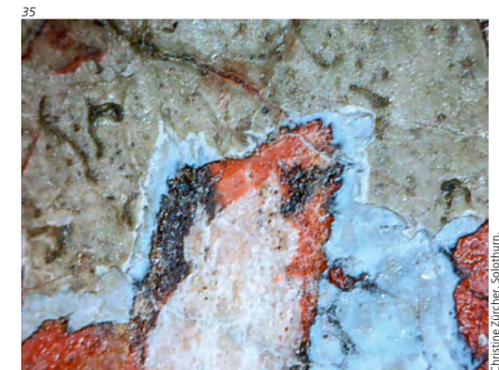
Abb. 33–35
Sondierschnitt (Daniel Derron) an einer der beiden Aufsatzvasen. Freilegung aller drei Fassungsebenen I–III. Dazu je eine Aufnahme mit Digitalmikroskop.

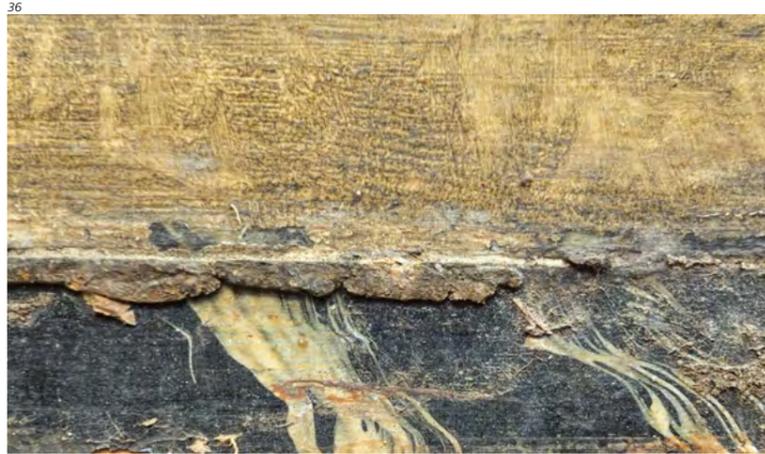
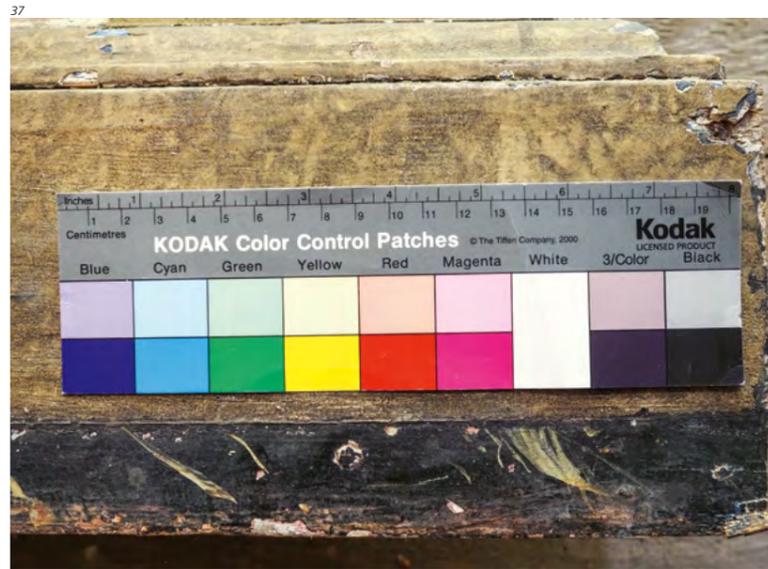
Abb. 36 und 37
Marmorierung der Fassung II,
mit schwarzem Grund und
weisser Äderung, aufgenom-
men am unteren Rand des
Sockelbretts am Antependium.
Fotos 2018.

Die zweite Fassungsebene ist nur an wenigen Stellen sichtbar, am Antependium vor allem am unteren Sockelrand. In den Sondierschnitten am Hauptregister und an der Aufsatzvase liess sich diese Fassungsebene ebenfalls freilegen (Abb. 32, 33, 38). Die dünn aufgetragene Farbschicht besteht aus hellgelblich gefassten, leicht strukturierten Flächen und schwarzen Rahmen mit weisser, wohl durch den gealterten Firnis gelblich wirkender Äderung (Abb. 36, 37). Die Marmorierung wurde mit einem Pinsel, partiell vielleicht auch mit einer Feder aufgetragen. Der Profilstab am Brett des Hauptregisters zeigt zudem Spuren einer dazugehörigen Vergoldung (Abb. 39). Die Fassung II dürfte in Ölmalerei mit Schlussfirnis ausgeführt sein und entstand wohl um 1860/1865, als der Solothurner Kunstverein im Tausch mit dem Gemälde «Madonna in den Erdbeeren» ein 1855 bei Frank Buchser in Auftrag gegebenes Gemälde sowie eine nicht näher umschriebene Renovation des Hauptaltars finanzierte.³⁰ Grund für eine Übermalung der ursprünglich buntfarbenen Marmorierungen des 18. Jahrhunderts dürfte die Schaffung eines farblich auf das Gemälde abgestimmten, ruhigen Gesamteindrucks gewesen sein. Ob die beiden Seitenaltäre damals ebenfalls überfasst wurden, lässt sich nach heutiger Kenntnis nur vermuten. In einem ähnlichen Vorgehen erhielten die Seitenaltäre der Klosterkirche Visitation etwa zur selben Zeit – als sie ebenfalls mit neuen Altargemälden des Kirchenmalers Deschwanden ausgestattet wurden – eine dunkeltonige Fassung mit Rahmen in Schwarz mit weisser Marmorierung (Abb. 30). Dort war eine farbliche Angleichung an den barocken Hauptaltar angestrebt worden.³¹

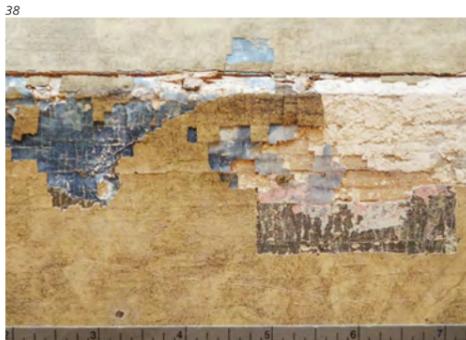
Abb. 38
Detail des Sondierschnitts am
Hauptregister (Abb. 32).

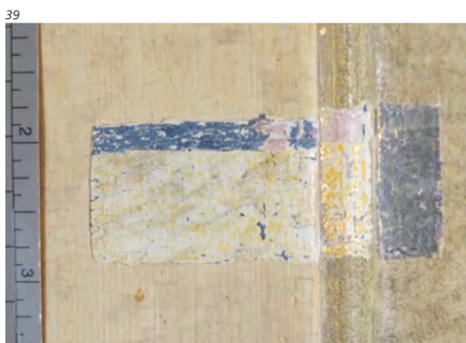
Abb. 39
Detail des Sondierschnitts am
Hauptregister (Abb. 32) mit
Vergoldungsfragmenten am
profilierten Übergang von
Rahmen und Fläche.

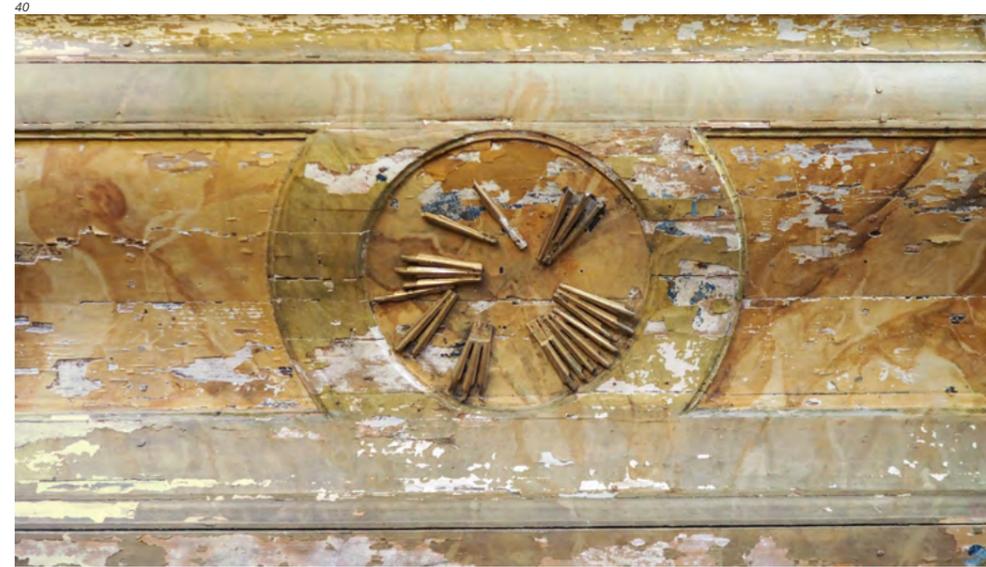
Abb. 40
Fassung III am Antependium.
Marmorierung in Brauntönen
über hellem, weiss-gelbem
Grund an den Flächen und
grün-gelblicher Marmorierung
für Rahmenpartien.

Die Marmorierung der Fassung III zeigt für rahmende Teile eine gelblich-grüne Farbgebung und für Flächen eine in wärmeren Weiss-, Ocker- und Brauntönen variierte Marmorierung über hellem weissgelbem Grund an den Flächen (Abb. 40). Über einer dünn aufgetragenen, hellen Grundierung liegt eine opake Farbschicht, und über dieser ist die Marmorierung lasierend aufgebracht. Die grünlich erscheinende Strukturierung der Farbe im Bereich der rahmenden Partien wurde vermutlich mit einem Tuch in die noch feuchte Farbe eingebracht, die lineare Marmorierung der Füllungen hingegen mit einem Pinsel aufgetragen. Am Antependium liegt die Farbfassung III im Bereich der Schaufläche über einem schlecht haftenden Kreidegrund direkt auf dem Trägerholz (Abb. 42). Spuren der Fassung I lassen sich einzig am Medaillon finden, offenbar wurde sie im Übrigen vor Anbringung der Fassung III entfernt. Die Flächen des Hauptregisters und des Auszugs sind nicht wie am Antependium oder an den Sockelbauten kräftig marmoriert, sondern zeigen eine

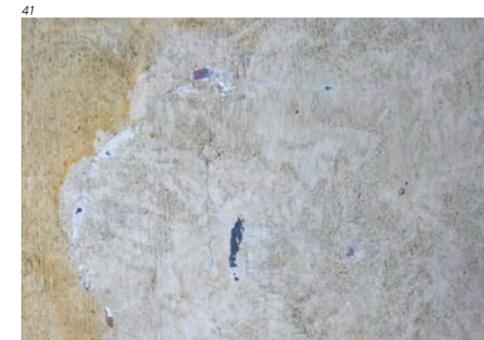
Abb. 41
Abgedeckte Stelle der Fassung
III ohne vergilbten Firnis.

helle Fläche mit nur von Nahem wahrnehmbarer Strukturierung. Hier sind gelblich glänzende Flecken zu sehen, die als Firnisreste zu interpretieren sind (Abb. 41). Die als Ölmalerei mit Schlussfirnis ausgeführte jüngste Farbfassung datiert von 1936/37 und wurde gemäss der Klosterrechnung anlässlich einer Gesamtrenovation der Kirchengestaltung durch die «Malerwerkstätte Lisibach» ausgeführt.³² Damals wurden auch die beiden ehemaligen Seitenaltäre überfasst. Die auf der Rückseite eines Seitenaltar-Reliquiars entdeckte, mit Bleistift geschriebene Signatur «Renoviert/1937/Sommer/A.+J. Lisibach» dürfte sich deshalb auf alle drei Altäre beziehen.

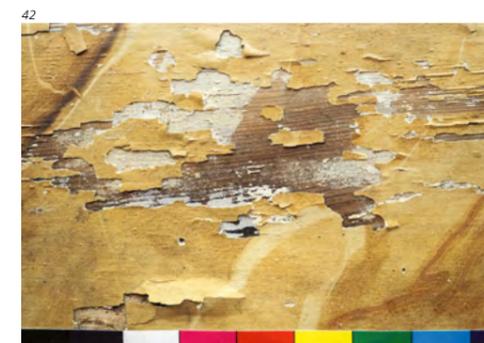
Abb. 42
Detail Antependium Fassung
III. Trägerholz, Grundierung
und blätternde Farbschicht.

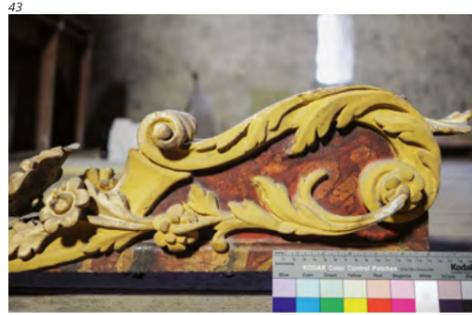
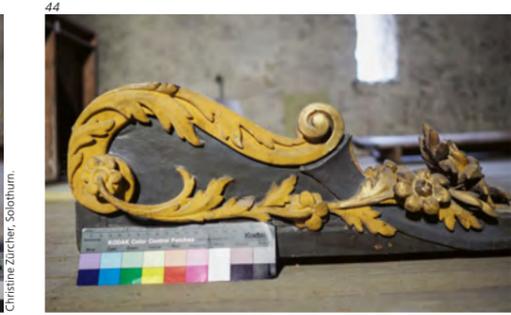
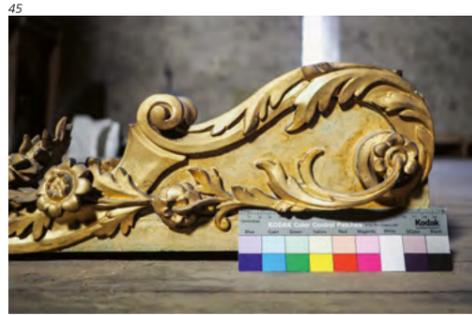
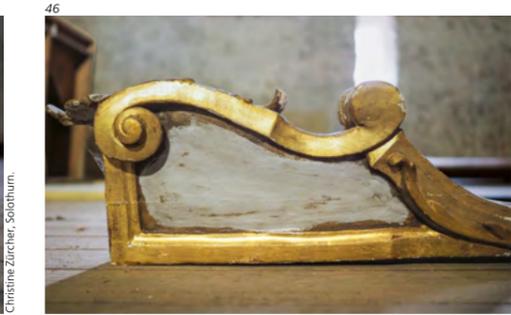
Abb. 43–46

Lisenen des Hauptaltars mit unterschiedlichen Farbfassungen an den Seitenflächen. Einzelne Lisenen besitzen farblich voneinander abweichende Seitenflächen. Wohl Verwendung von Gelbpuliment zur farblichen Angleichung an die bestehende Vergoldung. Fotos 2018.

Die Lisenen zeigen sich mehrheitlich in hellem, metallglänzendem Blau gefasst. Ihre floralen Schnitzereien sind ölvergoldet. Nur an einzelnen filigranen Schnitzereien der Altarbekrönung sind Spuren einer Polimentvergoldung zu finden. Einzelne Lisenen besitzen an ihren Seiten voneinander abweichende Farbfassungen (Abb. 43–46). Wo eine ältere Fassung belassen wurde, muss es sich jeweils um die vom Betrachter abgewandten Schauseiten handeln, die wohl aus ökonomischen Gründen nicht überfasst wurden. Eine Datierung der grau-blauen Farbfassung ist ohne weitergehende Untersuchungen schwierig. Obwohl auf einen ersten Blick die Lisenen farblich identisch scheinen, zeigt sich in einer näheren Betrachtung, dass einzelne sich qualitativ unterscheiden. Ob ihre Farbgebung in die Zeit der Fassung I datiert und ob sie ursprünglich vielleicht in Lüster-technik hergestellt worden war und später das optische Erscheinungsbild des Lüsters mit anderen Mitteln imitiert wurde, muss Spekulation bleiben. Mit Blick auf ähnliche Zierelemente an Füegs Seitenaltären in der Spitalkirche, die in blauer Lüster-technik gefasst sind, lässt sich dies zumindest vermuten (Abb. 27).

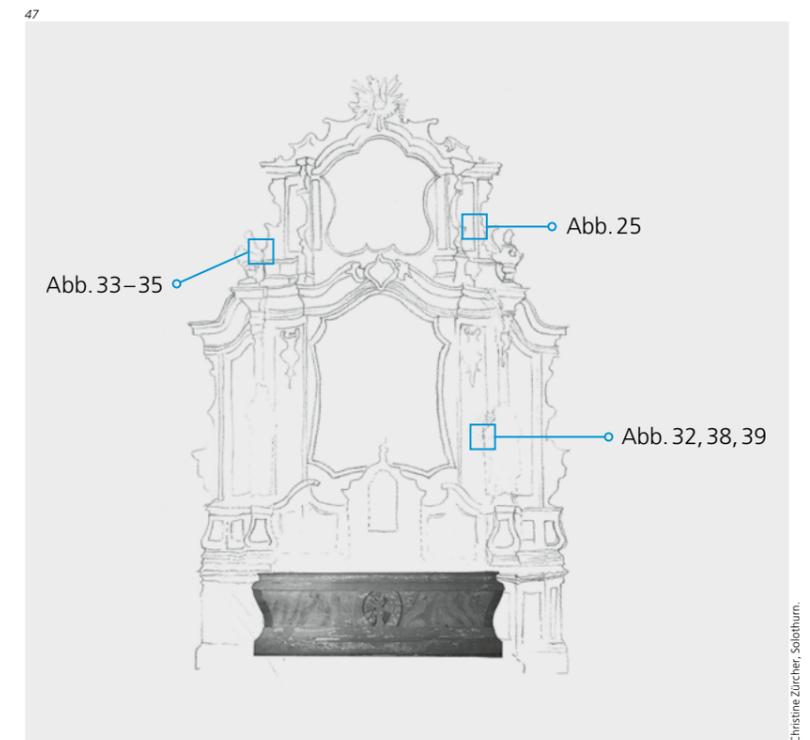
Abb. 47

Freie Umzeichnung mit Fotomontage und Lokalisierung der Sonderschnitte.
