# Kurzberichte

## Beinwil, Kloster Beinwil, Sanierung der Gartenstützmauer

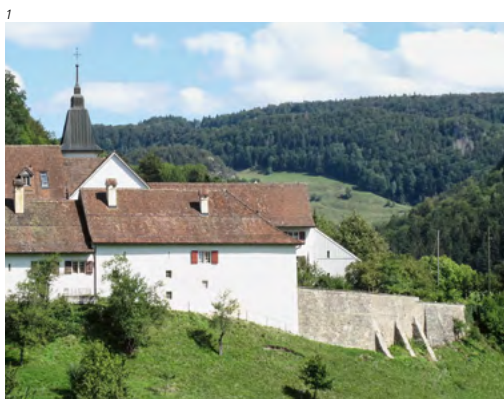
Abb. 1  
Beinwil. Blick auf das Kloster Beinwil und die sanierte Gartenstützmauer. Foto 2019.

Die Klosteranlage Beinwil steht auf einer talseitig mit Mauern befestigten Plattform erhöht über der Lüssel. Die Stützmauer südwestlich des Pfarrhauses ist drei bis vier Meter hoch und wurde zusätzlich durch Strebpfeiler gestützt. Im Laufe der Zeit entstanden in der Mauer Putzabplatzungen und starke Risse, die zum Glück aber lediglich saniert und geschlossen werden konnten und keine statischen Massnahmen nötig machten. Die Restaurierung der Mauer umfasste die Entfernung des Pflanzenbewuchses, das Stopfen der Fugen, Mörtelergänzungen sowie das neue Versetzen und Ausfugen der Abdeckplatten.

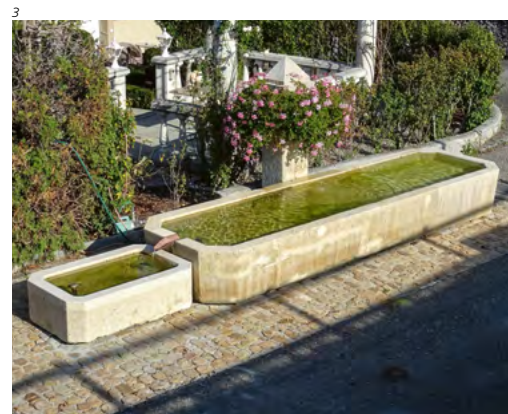
Abb. 3  
Fehren. Der Dorfbrunnen  
an der Brunnengasse nach der  
Restaurierung.

einem kleineren Nebenbassin, das in der Längsachse des Hauptbeckens steht. In der Mitte der Längsseite ist auf der einen Seite die Jahreszahl 1870 eingemeisselt, während sich auf der andern der mit prismatischer Deckplatte bekrönte Stock befindet. Der Brunnen wurde gereinigt und fachgerecht restauriert. Vierungen aus einer früheren Restaurierung wurden neu verklebt und Risse im Naturstein geflickt.

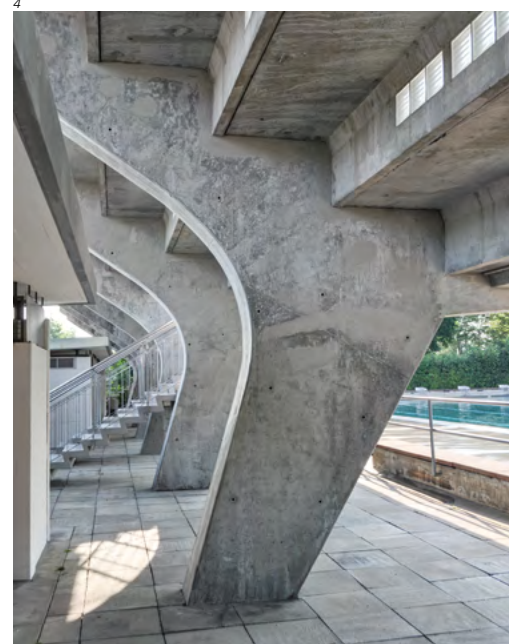
Abb. 4  
Grenchen, Neumattstrasse 28a,  
Tribüne des Freibads.  
Blick an die Unterseite der  
Tragkonsolen nach der Beton-  
instandstellung.

Der Einwohnergemeinde Grenchen gelang es, die wesentlichen Qualitäten bei den bisherigen Teilsanierungen zu bewahren. 2016–2018 liess sie die Tribüne in drei Etappen instand stellen. Das knapp 59 Meter lange Bauwerk besteht aus zwölf Tragkonsolen aus Ortbeton (Abb. 4), zwischen denen die elf Felder der Sonnenterrasse mit vorfabrizierten Stufenelementen belegt sind. Schon früh zeigten sich erste Bauschäden. Periodische, punktuelle Instandsetzungen führten zu zahlreichen Flickstellen, und undichte Fugen gefährdeten den eigentlich gut erhaltenen Sichtbeton. Die Massnahmen der Instandstellung umfassten die zeitweilige Demontage von Betonelementen, um darunterliegende Schäden zu beurteilen, den Ersatz der Entwässerungsrinnen, das Entfernen von Fugenbändern und Kittfugen, die Betoninstandsetzung, das Ausbilden von Dilatationsfugen und die Abdichtung der horizontalen Betonoberflächen. Diese wurde flächig ausgeführt, um ein möglichst ruhiges Gesamtbild zu erhalten.

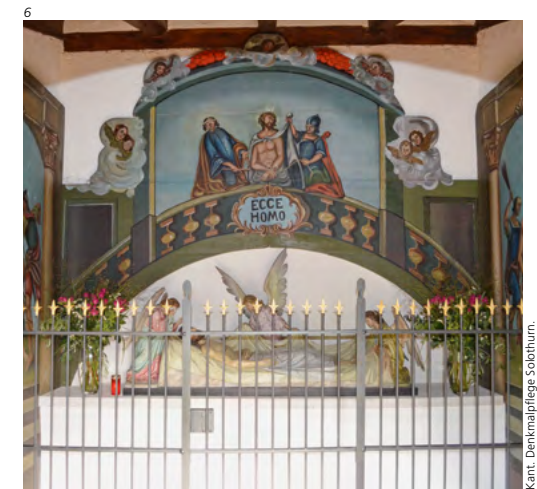
Abb. 6  
Kleinlützel. Blick in das Innere  
der Heiliggrabkapelle nach der  
Restaurierung.

Das in unmittelbarer Nähe der Kapelle liegende und den Kreuzweg beschliessende Heiliggrab ist ein einfacher, einseitig offener Pultdachbau und zeigt Jesus im Grab, wie er von Engeln zugedeckt und beweint wird (Abb. 6). Umgeben wird die vollplastische Darstellung von volkstümlich bemalten Holztafeln mit Darstellungen der Dornenkrönung, des Ecce homo und der Geisselung. Der Restaurator reinigte die Oberflächen, sicherte die Farbfassung auf den

bemalten Brettern und flickte teilweise den Verputz. Ferner wurden das Dach repariert, Fassaden und Dachuntersicht neu bemalt, das Eisengitter gestrichen und dessen Spitzen vergoldet.

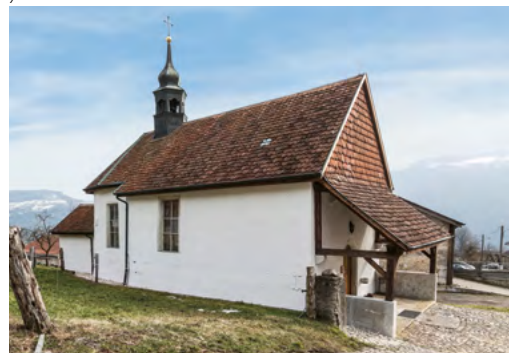
Abb. 7  
Laupersdorf/Höngen,  
Höngen 23. Die Kapelle  
St. Jakob nach der Aussen-  
restaurierung. Foto 2019.

nen leisten diese wichtige, kontinuierliche Arbeit. Im Fall der Kapelle St. Jakob in Höngen von 1714 ist es der Kultusverein, der mit viel Engagement und Sachverstand umtrieblich für den notwendigen Unterhalt sorgt und die Kapelle als Ort der Einkehr lebendig hält. Nach einer Dachreparatur im Jahr 2002 (siehe ADSO 8, 2003, S. 58) und der 2011 erfolgten Restaurierung des Inneren (siehe ADSO 17, 2012, S. 134–135) stand nun die Restaurierung des Äusseren an. Zuerst ging es darum, die Problematik der Sockelfeuchtigkeit zu entschärfen. Dazu wurden aussen nordseitig entlang des Mauerwerks der bestehende Teerbelag entfernt, die vorhandene Sickerleitung instand gestellt und nord-, süd- und ostseitig eine Sickerpackung verlegt. Leitung und Sickerpackung sollen das Meteor-Wasser vom Gemäuer wegführen und so die aufsteigende Feuchtigkeit, die sich durch Ausblühungen und Abplatzungen an den Wandoberflächen abzeichnet, minimieren. Diese Lösung hat sich in vielen ähnlichen Fällen bewährt. Der Aussenputz wurde auf Schäden begutachtet, hohle Stellen wurden entfernt und mit Deckputz wieder fachgerecht repariert. Aufgrund der vielen Flickstellen entschied man sich für einen neuen, kalkweissen Fassadenanstrich. Die Gewände aus Kalkstein wurden wo nötig restauriert, das Holzwerk gebürstet und wieder mit Öl behandelt. Am Dach ersetzte man schadhafte Ziegel durch historische Biber-schwanzziegel, an der gesamthaft restaurierten

Turmspitze erhielt die Abschlusskugel eine neue Vergoldung. Die 1599 gegossene Glocke musste ebenfalls aufwendig repariert werden. Nun ertönt sie wieder in vollem Klang und verweist auf das festlich restaurierte «Kapellenkleid».

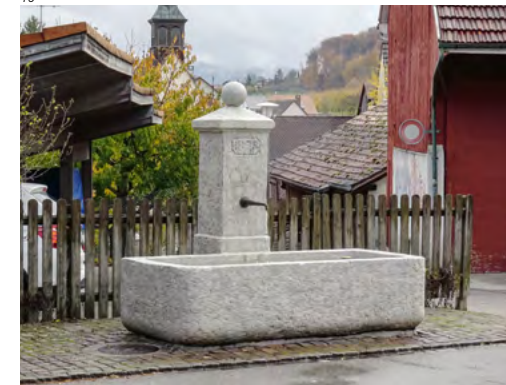
Abb. 10  
Witterswil. Der restaurierte  
Dorfbrunnen an der Bättwiler-  
strasse.

Der in klassischer Form gehaltene Dorfbrunnen von 1828 steht in der Verzweigung von Bättwilerstrasse und Konsumgängli auf einer gepflasterten Parzelle. Er zeigt die typischen biedermeierlichen Merkmale seiner Entstehungszeit: solid in Naturstein gehauen, klar proportioniert und sparsam in den Schmuckformen. Der schlichte, monolithische Trog besitzt abgerundete Ecken. An seiner Längsseite erhebt sich auf hohem Sockel ein quadratischer Stock, der an seiner Frontseite die Jahreszahl «1828» trägt und in einer prismatischen, kugelbekrönten Deckplatte schliesst. Der Brunnen wurde sorgfältig gereinigt und restauriert. Die Wasserzuleitung und die Abläufe mussten erneuert werden, und die Pflasterung um den Brunnen wurde saniert.
