Ein neues Haus im alten Haus an der Dorfstrasse 20 in Nennigkofen

Die Restaurierung des im 20. Jahrhundert erweiterten ursprünglichen Hochstudhauses aus dem 18. Jahrhundert mit dem Einbau von zwölf altersgerechten Wohnungen ist ein gelungener Beitrag zum aktuellen Thema der inneren Verdichtung in einem ISOS-Ortsbild von nationaler Bedeutung.

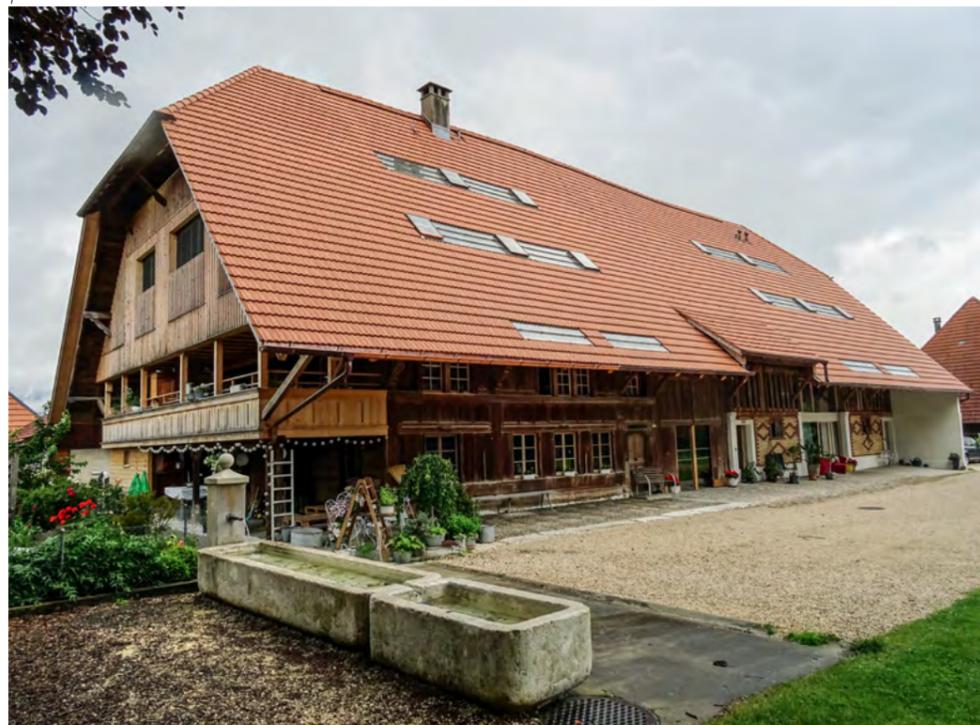
Abb. 1
Lüsslingen-Nennigkofen,
Dorfstrasse 20 in Nennigkofen.
Das ehemalige Bauernhaus
nach der Restaurierung und
dem Umbau in einer Ansicht
von Südwesten. Foto 2020.

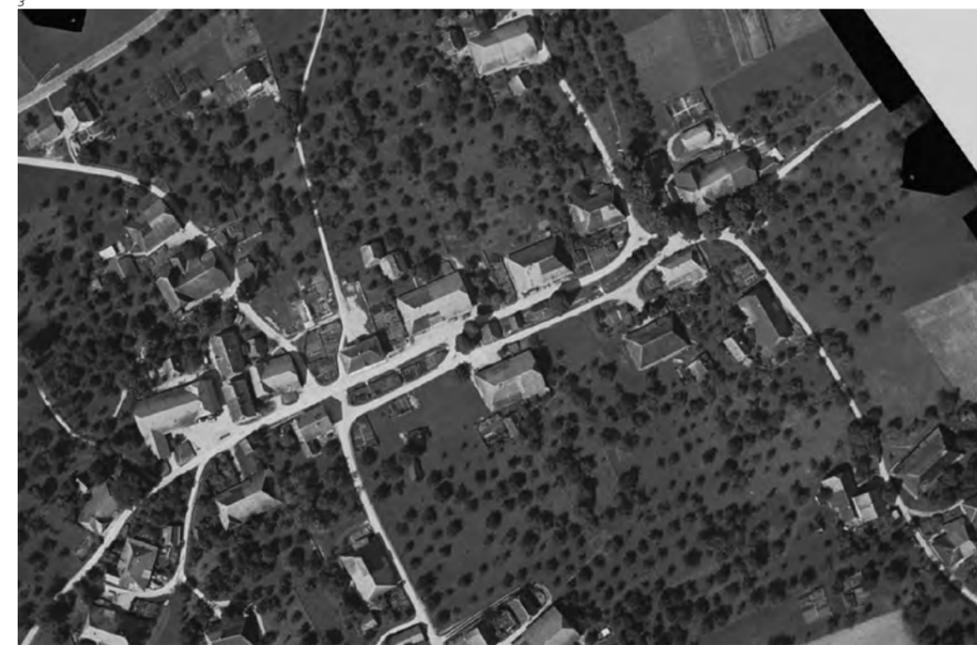
Abb. 3
Flugbild 1937. Das Mühlebach-
lein verlief bis 1952/53 in der
Mitte des «Dorfplatzes». Über
und am Bach standen Speicher
und Waschwäschen, und beid-
seits verliefen vor den behäbi-
gen Bauernhäusern Strässchen.

grössert. Dieselbe Massnahme erfolgte über dem westseitigen Wohnteil in der Zeit des Zweiten Weltkriegs: Auf dem Luftbild von 1937 (Abb. 3) ist westseitig noch der Vollwalm vorhanden, auf dem Bild von 1946 bereits nicht mehr.

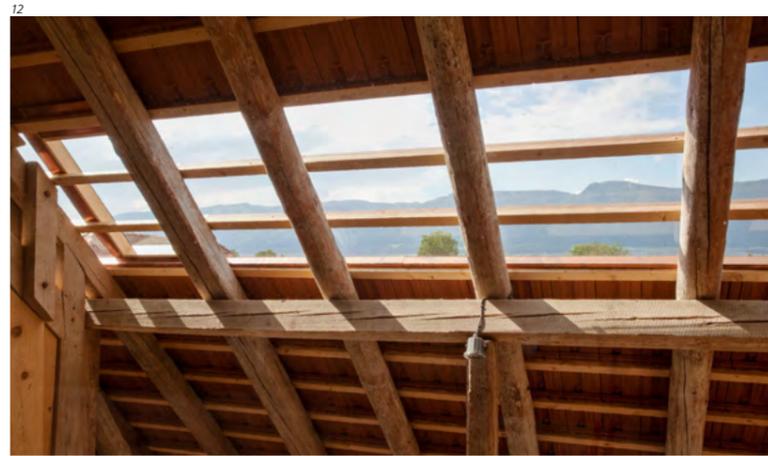
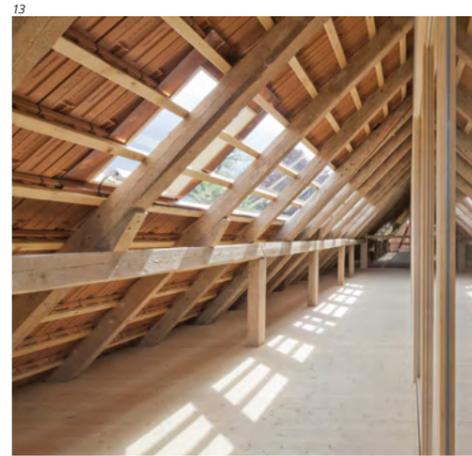
Abb. 12 und 13
Belichtungsstreifen im Dach bringen viel Licht in die Räume und ermöglichen den Ausblick in die Landschaft, nordseitig bis zum Jura.

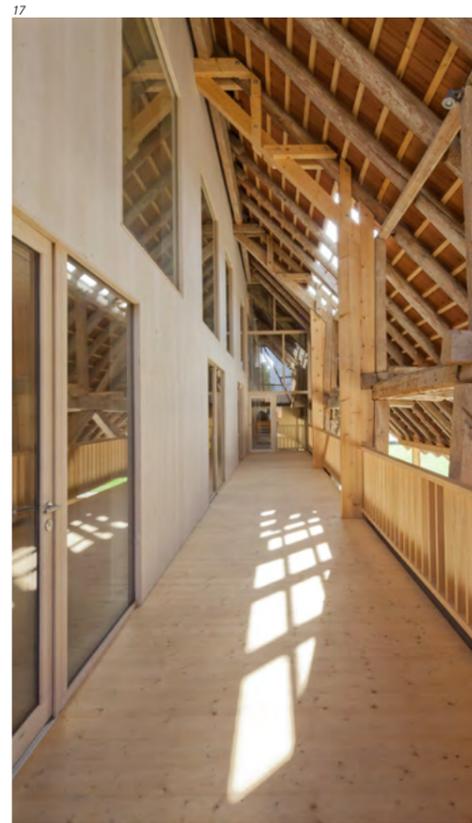
Abb. 17
Laubengang Nord. Die links sichtbaren neuen Wohneinheiten mit ihrer zeitgemäss modern gehaltenen Befensterung finden unter dem grossen Ziegeldach Platz.
