Die Rettung der Wandmalereien in der alten Stiftskirche von Schönenwerd

Im Hinblick auf eine mittelfristig notwendige Gesamtrestaurierung der ehemaligen Stiftskirche St. Leodegar in Schönenwerd wurden 2018 umfassende Bestandesaufnahmen und Zustandsanalysen erstellt. Dabei zeigte sich, dass in der Eingangshalle ohne Sofortmassnahmen ein Verlust der Wandmalereien von 1628 drohte. Die vorgezogene Konservierung und Restaurierung sicherte 2019 den Fortbestand der manieristischen Malereien.

Schönenwerd, ehemalige Stiftskirche St. Leodegar, Wandmalereien der Eingangshalle

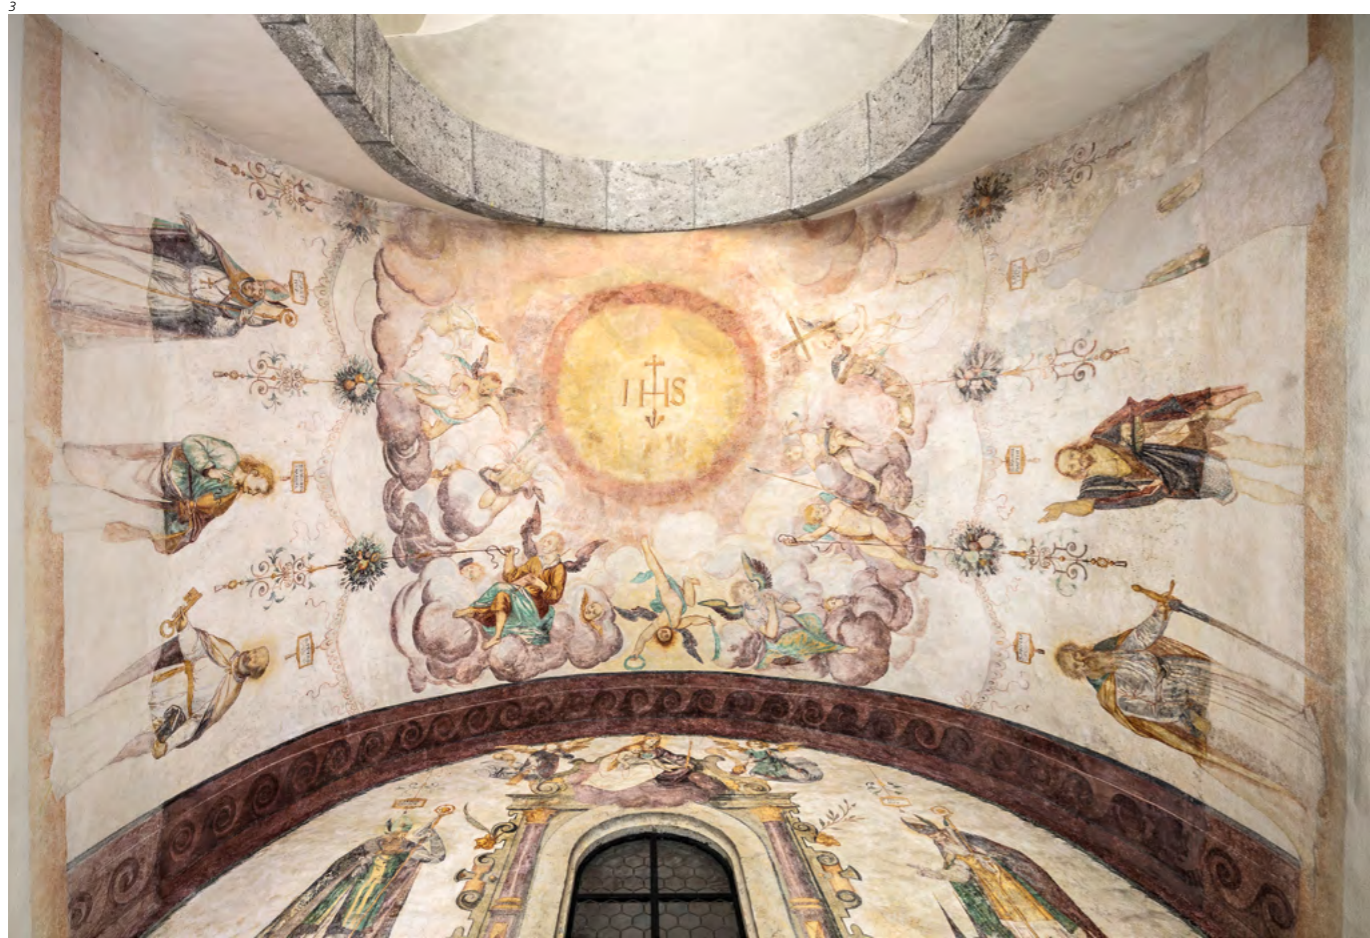
Abb. 3
Blick in das Tonnengewölbe der Eingangshalle mit den Fresken von Paul Wiederkehr. Zustand nach der Restaurierung 2019.

Johannes der Täufer, Nikolaus), alle mit Namenstäfelchen benannt und mit Attributen versehen. Hier wird auch ersichtlich, dass beim Neubau des barocken Kirchturms 1676–1679 ein Teil der Malereien von Wiederkehr zerstört worden war. So fehlt heute auf jeder Seite eine vierte Heiligenfigur (gemäss Stiftsprotokoll waren dies die Thebäerheiligen Urs und Mauritius),⁴ und auch das zentral im Tonnengewölbe erscheinende, von einem Kranz von Engeln und Wolken umgebene Christusmonogramm ist im Turmbereich offensichtlich beschnitten (Abb. 3).

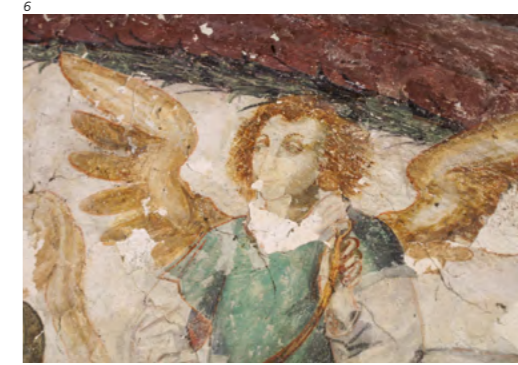
Das angetroffene Schadensbild zeigte in allen Bereichen eine starke Oberflächenverschmutzung. Stellenweise waren Salzausblühungen vorhanden. Als gravierend erwies sich aber die Feststellung, dass sich die Farbschicht zu einem Teil vom Untergrund gelöst hatte und deshalb bereits erhebliche Malerverluste zu verzeichnen waren (Abb. 4, 6). Auch waren zwischen der Mal- und der darunterliegenden Putzschicht starke Schmutzablagerungen vorhanden, ja es hatten sich sogar viele kleine Insekten dort eingenistet. Im Gewölbebereich zeigte sich die Malerei an einigen Stellen als pudrig und somit nicht mehr wischfest.

Abb. 6
Wandmalereidetail eines Engels im Bogenfeld über dem Portal, vor der Restaurierung.

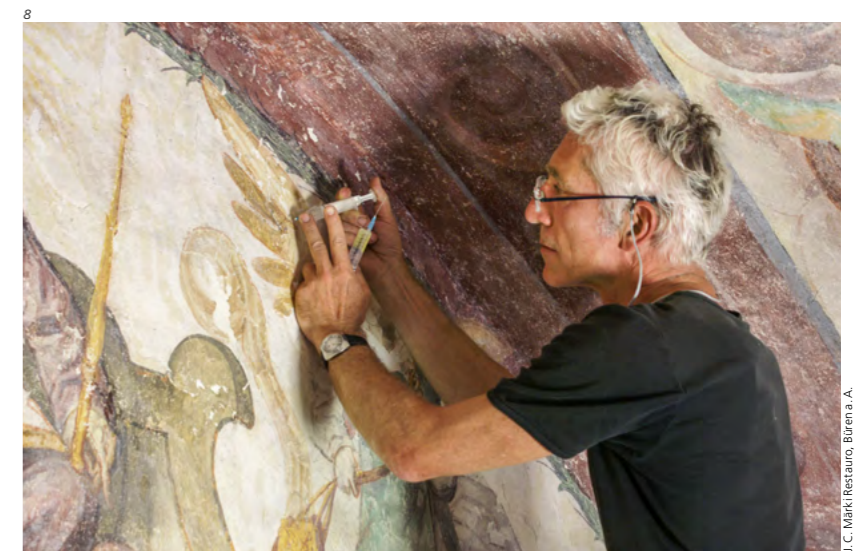
Abb. 8
Mittels einer Spritze injiziert Restaurator Jean-Claude Märki Celluloseleim, um lose Malschichten zu fixieren.

Bevor eine Oberflächenreinigung vorgenommen werden konnte, mussten absturzbedrohte Malschichten zuerst vorgefestigt werden. Dazu injizierte der Restaurator mittels einer Spritze minutiös einen Kleber auf Basis eines Celluloseleims hinter die losen Farbschichten und fixierte somit die bedrohten Stellen (Abb. 8). Die anschliessende sorgfältige Reinigung der Wand- und Gewölbeoberflächen erfolgte mit Dachshaarpinseln (Abb. 9), Trockenschwämmen und teilweise mit destilliertem Wasser, bei hartnäckigen Fliegenexkrementen mit Hilfe von Wasserstoffperoxyd. Zur Sicherung und Festigung von teilweise pudernden Malschichten wurden diese mit Celluloseleim besprüht und auf den Grund zurückgedrückt. Hohlstellen im Putzuntergrund hintergoss der Restaurator mit Kalkmörtel, lose und bröselige Putzpartien verfestigte er mit Kieselsäureester, Fehlstellen ergänzte er ebenfalls mit Kalkmörtel (Abb. 10). Bewusst sehr zurückhaltend erfolgten Retuschen bei den figürlichen und architektonischen Malereien.

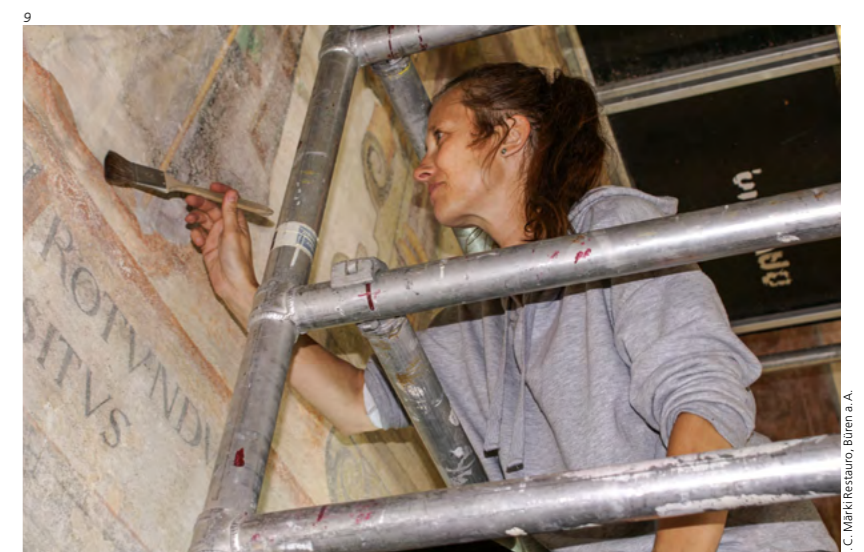
Abb. 9
Die Restauratorin Ursula Kocher reinigt die Oberflächen vorsichtig mit einem Dachshaarpinsel.
