Von Efeu und Vergessen befreit – der Steinspeicher von Selzach

URS BERTSCHINGER

Selzach, Speicher Bellacherstrasse 1b

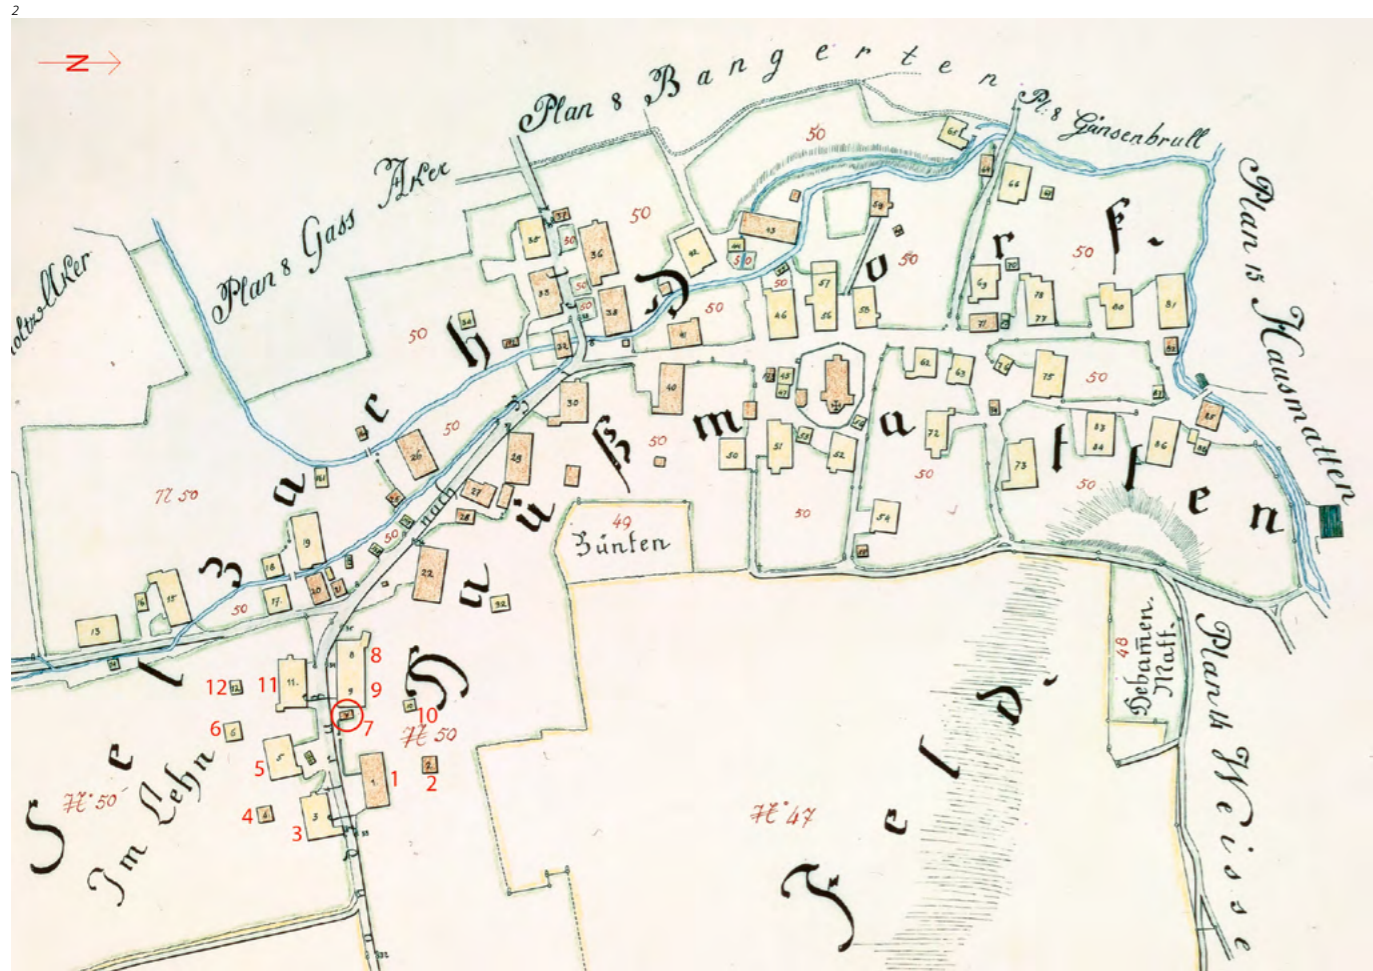
Abb. 2
Ausschnitt aus dem Katasterplan von Josef Walker von 1821/22. Er zeigt die Häusergruppe entlang der heutigen Bellacherstrasse. Zur besseren Lesbarkeit wurden die damaligen Hausnummern rot eingetragen. Der mit einem roten Kreis markierte Steinspeicher gehörte zum Doppelbauernhaus Nr. 8/9, heute Bellacherstrasse 1.

Der mit einigen Metern Distanz östlich des Bauernhauses gelegene Steinspeicher steht giebelständig quer zur Strasse. Auf dem Katasterplan von 1822 (Abb. 2) sieht man, dass das ursprüngliche Bauernhaus Nr. 8/9 sich weiter gegen Osten ausdehnte, sodass sich zwischen ihm und dem Speicher nur ein schmaler Durchgang befand. Der hochaufragende Speicher weist drei Geschosse auf. Auf dem halb ins Terrain eingetieften Gewölbekeller liegt ein ebenfalls eingewölbtes Obergeschoss. Darüber befindet sich das mit hohen Kniewänden gebildete Dachgeschoss. Erschlossen werden die Geschosse strassenseitig durch eine aussenseitige schmucklose Laubenkonstruktion mit Treppe (Abb. 1, 6, 8). Die Belichtung und Belüftung der Räume im Ober- und im Dachgeschoss erfolgt durch je ein kleines nordseitiges Schlitzfenster. Die Böden sind sauber mit Tonbodenplatten ausgekleidet, die Wände verputzt oder geschlemmt. Der Keller weist einen Boden aus Stampferde auf. Ein mit Biberschwanzziegeln gedecktes Satteldach schliesst das Gebäude ab. Aussen ist das ehemalige Verputzkleid nur noch in Spuren erhalten. Verschiedene nachträgliche Flickputze sind vorhanden. Ostseitig befindet sich ein nachträglich angebauter langer und bis an die Strasse führender Anbau. Dazu wurde das Dach des Speichers über den Schopf hinaus verlängert.

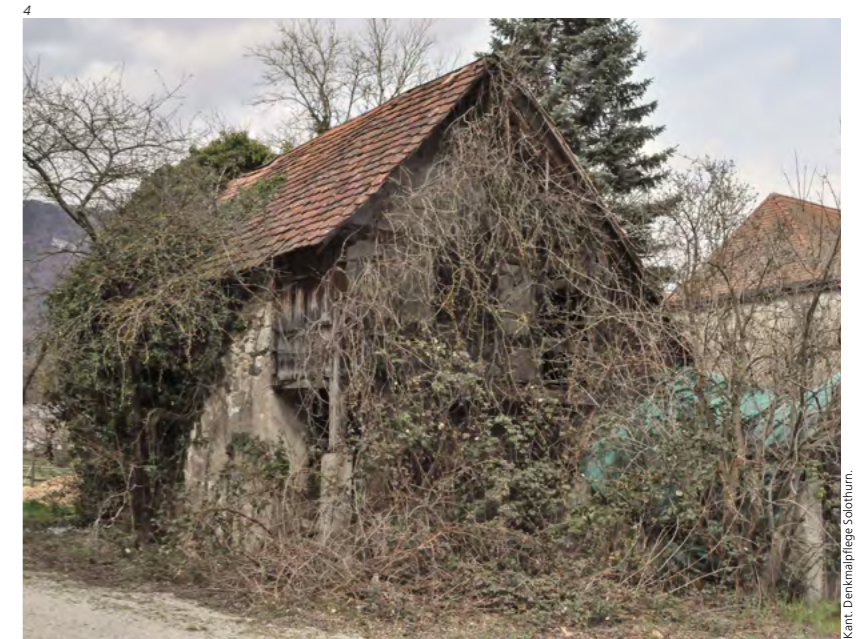
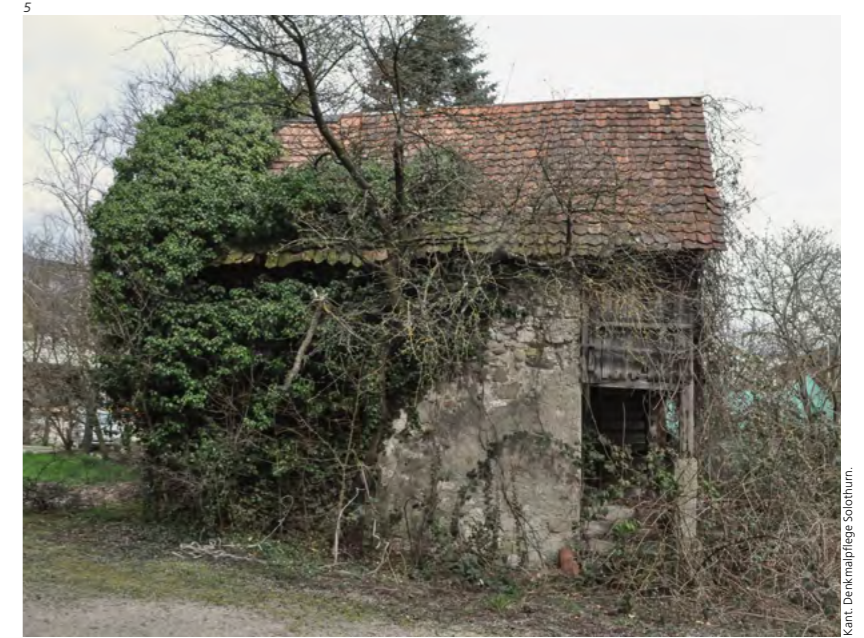
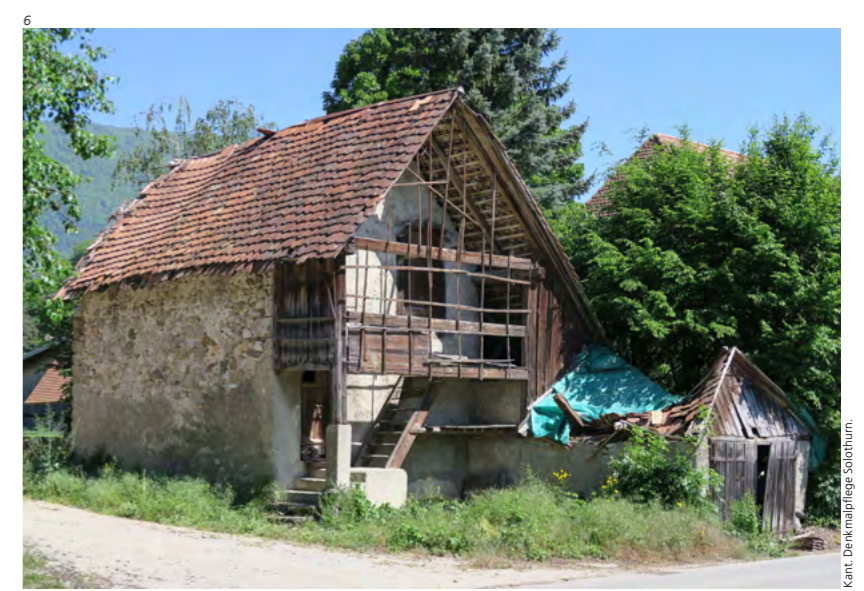
Abb. 3–5
Zustand des Speichers vor der Restaurierung. Überwachsen von Efeu und Brombeeren, mit undichtem Dach, einsturzgefährdeter Laube und eingestürztem Anbau, präsentierte er sich in einem traurigen Zustand.

Nachdem der von Brombeerhecken und Efeu komplett überwachsene Speicher (Abb. 3–6) durch Roudungen wieder sicht- und begehbar war, konnte erstmals eine genaue Analyse des Mauer- und Holzwerks durchgeführt werden. Das massive Mauerwerk, die Böden und Gewölbe schienen in einem vergleichsweise guten Zustand zu sein. Einige vertikale und über die gesamte Höhe laufende Mauerisse waren älteren Datums und in stabilem Zustand. Ein Problem stellte aber der ostseitige Anbau dar. Sein nicht fundiertes Mauerwerk neigte sich bedrohlich gegen aussen und riss dabei mit seinen an die Speichersparren genagelten Sparrenverlängerungen das Speicherdach auseinander. Dies übte auch grossen Druck auf die Kniewand des Speichers aus. Dadurch drang durch den geöffneten First über längere Zeit hinweg Regenwasser ein (Abb. 3, 20). Auch die Mauerschwellen und Dachsparren litten stark unter der Feuchtigkeit. Einzig eine im 19. Jahrhundert eingebrachte Konstruktionsverstärkung des Dachstuhl schien noch in einem guten Zustand zu sein. Grosse Schäden wies auch die südseitige und bereits mehrfach geflickte Erschliessungslaupe auf. Sie war akut einsturzgefährdet und konnte nur mit grosser Vorsicht begangen werden. Das Restaurierungskonzept sah vor, möglichst viel alte Bausubstanz zu erhalten und nur punktuell mit neuen Elementen zu ergänzen. Um den Erhalt des Speichers zu sichern, war als Erstes eine Lösung für den ostseitigen Anbau (Abb. 23) zu finden. Das gesamte instabile Mauerwerk des Anbaus hätte dabei komplett neu fundiert und mit alten Steinen wieder aufgemauert werden müssen. Auch war sein Dachstuhl bereits zu grossen Teilen eingestürzt. Der Kos-

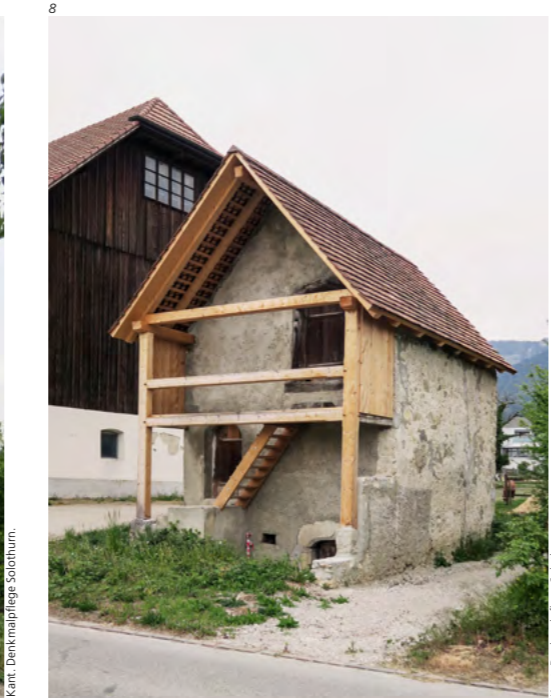
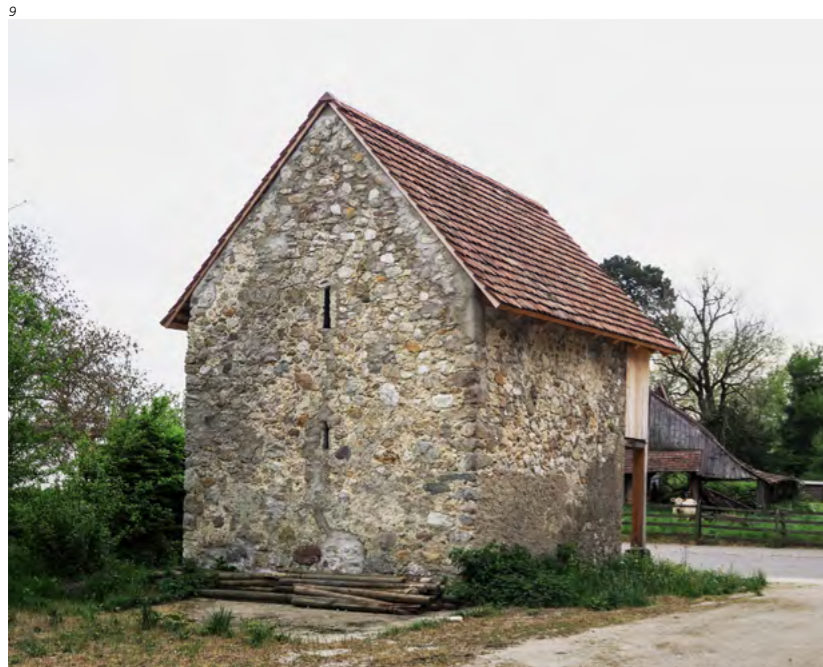
Abb. 7–9
Der Steinspeicher im Zustand
nach seiner Restaurierung
2019.

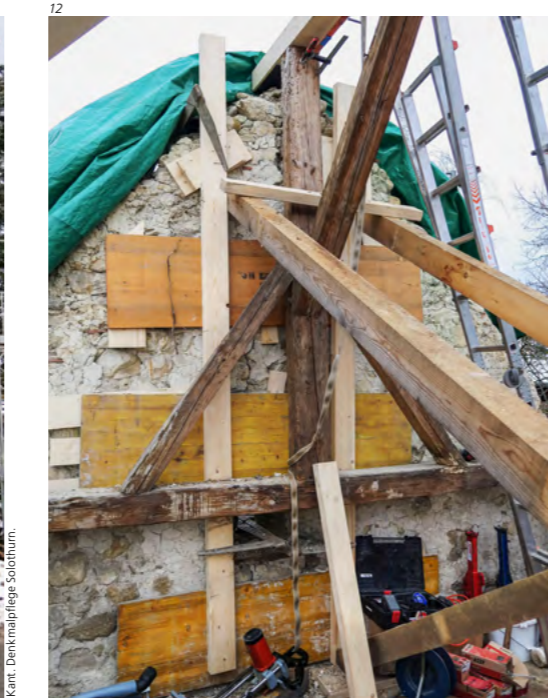
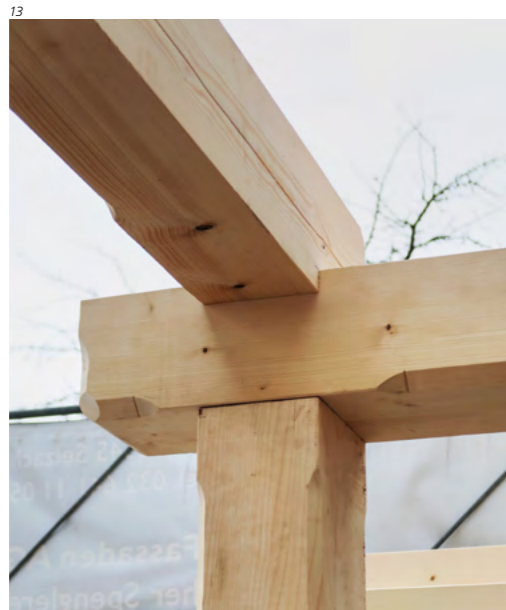
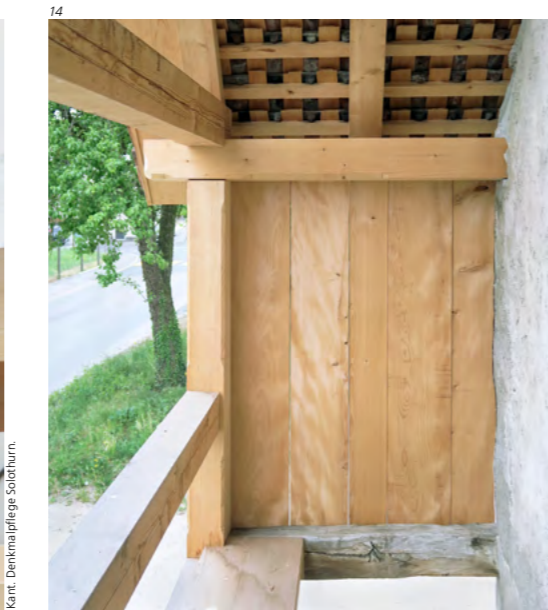
Abb. 11, 12, 16, 17
Rekonstruktion der Laube und
Wiederherstellung des Dach-
stuhls. Dabei war die Sicherung
der zu diesem Zeitpunkt frei-
stehenden instabilen Giebel-
mauern ein wichtiger Teil.

Abb. 13 und 14
Details der rekonstruierten
Südlaube.

tenfaktor für eine Instandstellung des Anbaus war daher zu gross. Man entschied sich, den Anbau ersatzlos abzurechen. Dies auch mit dem Ziel, das ursprüngliche Volumen des imposanten Steinspeichers wieder allseitig sichtbar zu machen. Beim eigentlichen Speicher waren beim Mauerwerk, bei den Gewölben und Böden praktisch keine Interventionen nötig. Einzig die instabilen Mauerkronen im Dachgeschoss mussten teilweise neu aufgemauert und einige grössere Risse gefüllt werden (Abb. 12, 17). Entgegen der ursprünglichen Absicht, möglichst viel Konstruktionsholz zu erhalten, musste dieses aufgrund des zum Teil sehr schlechten Zustands fast vollumfänglich ersetzt werden (Abb. 13–15). Nur im Dachstuhl konnten einige Elemente beibehalten werden. Die südseitige Laubenkonstruktion mit der Treppe musste vollständig ersetzt und in der alten Art und Weise rekonstruiert werden.

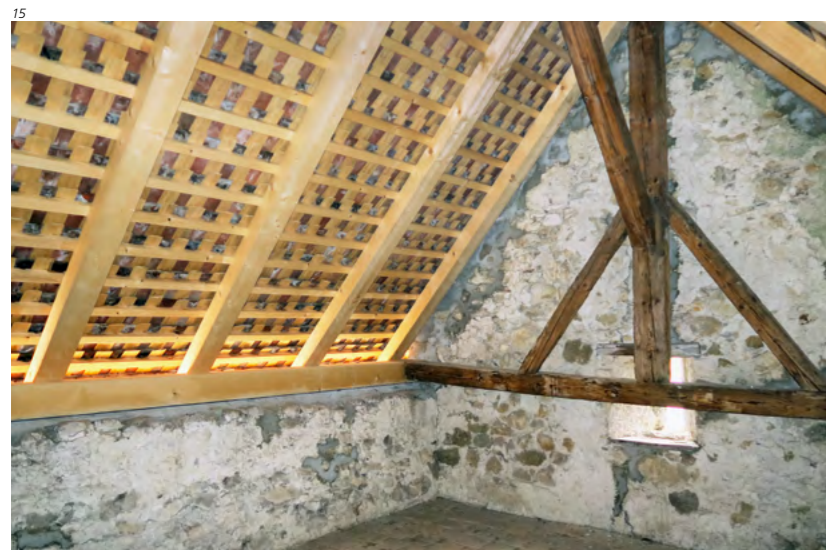
Abb. 15
Die Dachkonstruktion musste
grösstenteils ersetzt werden.
Einzig die zwischen 1807 und
1825 eingesetzte Verstärkung
wurde belassen.

Offenbar waren das nordseitige Giebelmauerwerk wie auch die Ostfassade instabil, was heute noch anhand von vertikal verlaufenden Rissen ersichtlich ist. Die damaligen Zimmerleute versuchten den Dachdruck auf die Mauern durch den Einbau eines inneren Zugbalkens zwischen den bestehenden seitlichen Mauerpfetten aufzunehmen (Abb. 20). Mit einem verstrebt Tragbalken nahm man auch den Druck der Firstpfette auf die Giebelfassade auf.
