Kurzberichte

Grenchen, Lindenstrasse 24, Renovation und Umnutzung der Alten Turnhalle

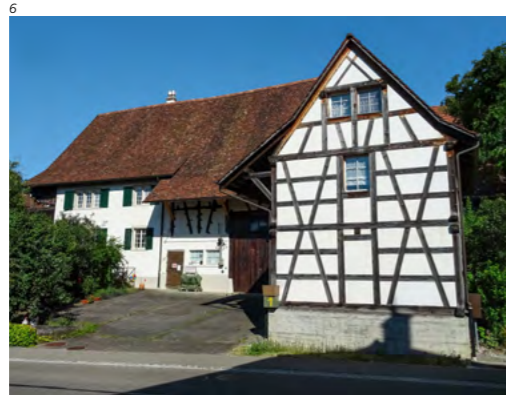
Abb. 6
Rodorsdorf, Biederthalstrasse 1.
Das ehemalige Bauernhaus
«Gwidem» nach der Aussen-
restaurierung. Foto 2020.

1659/60 baute Marx Aeschi, der damalige Pfarrer von Rodorsdorf, das frühere Bauernhaus Biederthalstrasse 1 vollständig um und setzte für die Liegenschaft eine spezielle Rechtsform ein, ein sogenanntes Fideikommiss, welches bis 2019 in Kraft war. Demnach durfte die Liegenschaft weder aufgeteilt noch veräussert werden, sondern musste als Erblehen oder Stiftung in vier bestimmten Familienstämmen bleiben. Der Begriff «Gwidem» kann als Vergabung, Verleihung von Vermögenswerten oder als Nutzniessung beschrieben werden. Seit über 300 Jahren war die Familie Felzhalb Fideikommissinhaberin. Da diese Rechtsform die Aufnahme von Hypotheken verunmöglichte, war in den letzten Jahrzehnten die Finanzierung des Gebäudeunterhalts erschwert, weshalb das alte Biberschwanzziegeldach dringend sanierungsbedürftig war.

Der 2019 erschienene Band *Die Bauernhäuser des Kantons Solothurn* widmet dem «Gwidem» eine eigene Hausmonografie, das heisst eine Beschreibung des Gebäudes und seiner Baugeschichte, weshalb hier auf eine Wiederholung verzichtet wird. Das seit 1948 unter kantonalem Denkmalschutz stehende Gebäude mit seinem 1988 erneuerten Schopf (*Jahrbuch für Solothurnische Geschichte* 62, 1989, S. 324/325) nimmt an der Strasse nach Biederthal einen wichtigen Stellenwert ein und liegt im Perimeter des Ortsbildes von nationaler Bedeutung. Die Aussenrestaurierung umfasste zur Hauptsache die Instandstellung des Dachs. Soweit möglich wurden die alten Biberschwanzziegel wiederverwendet. Auch die Giebelfassade Nordost mit der Laube war in einem schlechten Zustand. Zudem wurden Verputz- und Malerarbeiten vorgenommen. Die bestehenden Sprossenfenster in der Westfassade wurden restauriert und drei Fenster auf der Gebäuderückseite, die bisher keine Sprossen hatten, neu als Sprossenfenster ausgeführt.

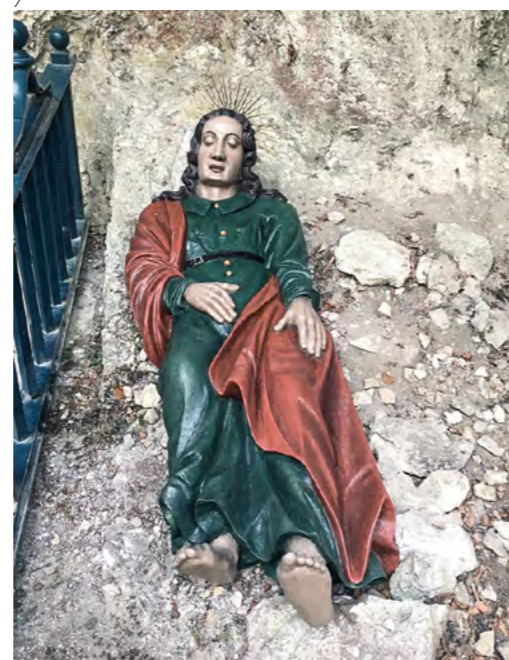
Abb. 7
Rüttenen, Ölbergdarstellung in
der Einsiedelei St. Verena.
Holzfigur des Johannes nach
der Restaurierung 2018.

Diese unmittelbar vor der Verenakapelle in eine Felsnische integrierte Ölberggruppe wurde 1691 vom Leutpriester Hans Balthasar Junker gestiftet und von unbekanntem Künstlern geschaffen. Die barocke Darstellung beinhaltet perspektivisch angelegte, überlebensgrosse Figuren der drei schlafenden Lieblingsjünger Jesu: Johannes, Jakobus und Petrus. Über ihnen betet Christus mit erhobenen Armen zum Himmel, während im Hintergrund Judas mit den Häschern von Jerusalem heraneilt. In einem barocken Rahmen um die Szene werden Gottvater und Engel mit Symbolen des Leidens figürlich dargestellt. Von den drei Figuren der Jünger hat nur noch jene des Petrus in Terrakotta von 1691 überdauert, während Johannes und Jakobus vielleicht später als Holzfiguren entstanden. Da die Werke der Restaurierung ausgesetzt sind, traten äussere Schäden, Risse, Holzfäule und Beschädigungen durch Steinschlag auf, insbesondere bei der stark exponierten Johannesfigur. Die in einer Felsnische besser geschützte Terrakottafigur des Petrus zeigte vor allem Schäden in den Malschichten. Die Skulpturen bedürfen regel-

Der Restaurator entfeuchtete die Holzfiguren im Klimazelt, reinigte und festigte alle drei Jünger, kittete Fehlstellen und Risse, retuschierte sie und trug einen Schlussfirnis auf. Vorgängig führte er Farbsondierungen zur Bestimmung der originalen Farbigkeit durch und sprach sie mit der Denkmalpflege ab. Zusätzlich reinigte und reparierte er die Laterne über der Szene und brachte einen Taubenschutz an. Die Restaurierung der drei Jüngerfiguren ist ein wichtiger Beitrag zum Erhalt dieser Skulpturengruppe, die eine seltene Kombination aus Natur und Kunst darstellt.

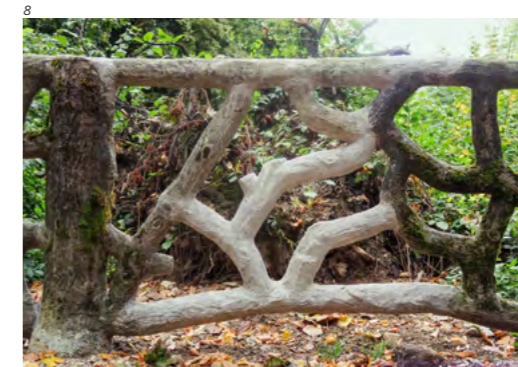
Abb. 8
Rüttenen, Waldpark Wengistein, Detail des Zementgeländers beim Känzeli nach der Restaurierung 2019.

Letztmals fand 1994 eine Restaurierung des Geländers statt. Anlass für die 2019 ausgeführten Arbeiten war die Beschädigung durch einen Baum, der im Frühling 2018 bei einem Sturm umgestürzt war. Dieser hatte einen ganzen Geländerabschnitt zu Boden gerissen und in zahlreiche Teile zerbrechen lassen. Nach der Bergung der einzelnen Bruchstücke wurden diese im Atelier des Restaurators ausgelegt und unter Einsetzen von neuen Armierungsstäben in der richtigen Zusammensetzung wieder zusammengeklebt. Fehlende Teile bildete der Restaurator mit Hilfe einer selbst angefertigten Schalung aus Ton in Beton nach. Diese rohe Form wurde schliesslich mit Modelliermörtel umgeben, und die Oberfläche erhielt in aufwendiger Detailarbeit die Ast- und Rindenstruktur von echtem Knebelwerk. Der rekonstruierte Geländerabschnitt wurde vor Ort wieder eingesetzt und mit dem noch stehenden Geländer verbunden. Gleichzeitig mit dieser Arbeit erfolgten am übrigen Geländer eine Zustandskontrolle und die Behebung von diversen Schäden wie Bruchstellen oder instabilen Foundationen. Dabei wurde sorg-

sam darauf geachtet, nur an den wirklich notwendigen Stellen zu reinigen und zu flicken, denn das Gelände sollte so viel wie möglich von seiner Patina und vom Moosbewuchs behalten. Die heute gut sichtbaren hellen Flickstellen werden sich rasch wieder in das Gesamtbild integrieren.

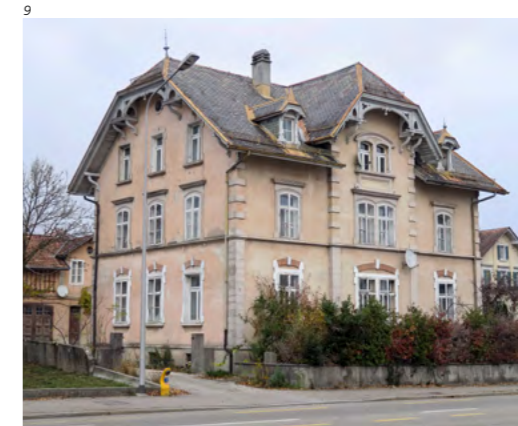
Abb. 9
Solothurn, Bielstrasse 160,
Ansicht des Wohnhauses vor dem Abbruch 2020.

Nach Einschätzung der Denkmalpflege bildete das Wohnhaus zusammen mit dem nördlich davon stehenden, in gleicher Formensprache errichteten Nebengebäude ein räumlich beachtenswertes Ensemble aus der Zeit des Historismus. Spezielle Bedeutung erlangte vor allem das Wohnhaus durch die zahlreich noch vorhandenen bauzeitlichen Bau- und Ausstattungselemente. Nicht nur die äussere Gebäudehülle befand sich noch weitgehend in ihrem Originalzustand, sondern auch im Innern beeindruckten die Räume mit ihrer integral erhaltenen originalen Substanz.

Nach Bekanntwerden des Abbruchgesuchs verfügte die Denkmalpflege im Februar 2019 die provisorische Unterschutzstellung von Wohnhaus und Nebengebäude. Dies verschaffte die notwendige Zeit, um die Schutzwürdigkeit und den baulichen Zustand der Gebäude umfassend und von unabhängiger Stelle zu prüfen. Während das Fachgutachten des Architekten den beiden Bauten einen guten und mit angemessenem Aufwand auch durchaus restaurierbaren Zustand attestierte, gewichtete das architekturhistorische Gutachten die schwierige Umgebung der Gebäude und deren mangelnde städtebauliche Qualität leider stärker als den zweifellos vorhandenen hohen architekturhistorischen und typologischen Wert. Mit grossem Bedauern verzichtete deshalb die kantonale Denkmalpflege in Absprache mit der Leitung des Bau- und Justizdepartements auf eine definitive Unterschutzstellung. Die Baukommission der Stadt Solothurn erteilte mit Bauentscheid vom 31. März 2020 die Abbruchbewilligung, und die beiden Bauten wurden im Herbst 2020 abgebrochen.

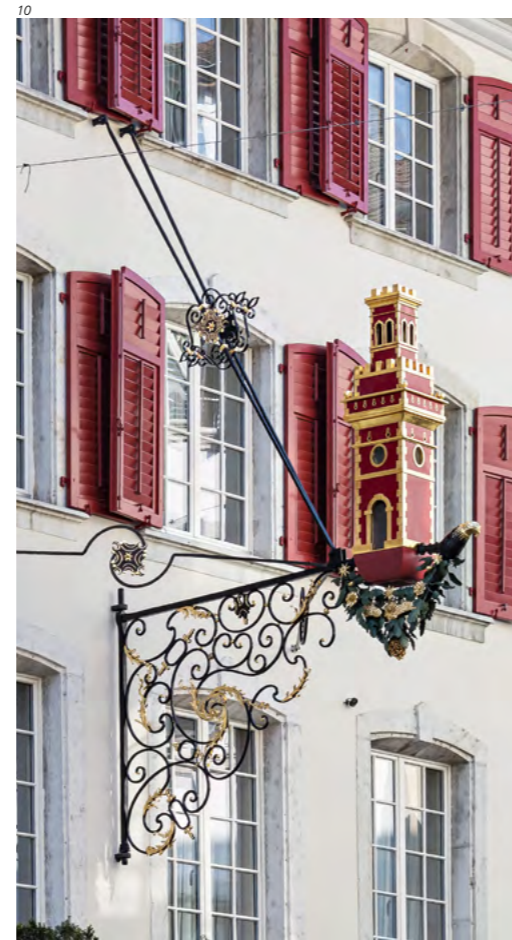
Abb. 10
Solothurn, Hauptgasse 42,
Hotel Roter Turm, Wirtshaus-
zeichen nach der Restaurierung
2019.

Anlässlich einer Restaurierung des Wirtshauszeichens im Jahr 1960 wurde das schadhafte Turmoriginal von der Lehrlingswerkstatt der Schlosserfachschiule Bern durch eine Kopie aus Kupferblech

ersetzt. Das aus Zinnblech bestehende Original des Turmes wird heute im Innern des Hotels aufbewahrt. Für die 2019 ausgeführte Restaurierung wurde das Wirtshauszeichen demontiert und in der Schlosserwerkstatt komplett in seine rund 90 (!) Einzelteile zerlegt. Sämtliche Teile des Auslegers wurden sandgestrahlt, wenn möglich repariert, wenn nötig wegen Rostschäden durch Neuanfertigungen ersetzt, grundiert und neu schwarz gestrichen. Die Vergoldungen und die partiell grüne Farbfassung führte der Restaurator aus. Abschliessend wurde das Puzzle wieder zusammengesetzt. Auch das Türmchen erhielt nach der Demontage eine grundlegende Behandlung mit Reinigung, Grundierung sowie neuer roter Fassung und Vergoldung nach Befund. Die komplette Neufassung war notwendig geworden, weil die angetroffene Farbfassung teilweise bis auf die Grundierung abgewittert war und auch die Vergoldung partiell gar nicht mehr vorhanden war. Das ganze Ausmass der Schäden vor allem am Ausleger und somit auch die Dringlichkeit einer Restaurierung zeigte sich erst nach der Demontage des Wirtshauszeichens. Der prekäre Zustand rechtfertigte die teilweise weitreichenden Massnahmen, die notwendig waren, damit das prächtigste Wirtshauszeichen der Stadt weiterhin seinen prominenten Platz einnehmen kann.

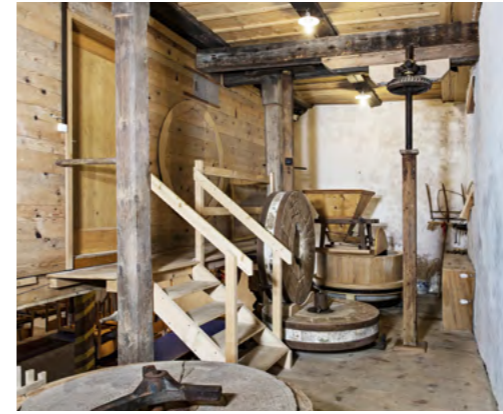
Abb. 11
Welschenrohr, Mühle 69.
Der Mahlgang der Lochmühle
ist seit 2019 wieder funktions-
tüchtig. Foto 2020.

Nachdem 2016 ein defektes Lager den Mahlgang stilllegte, war es der Wunsch des Eigentümers und der Freunde der Lochmühle, die Mühle so zu restaurieren, dass wieder Mehl gemahlen werden kann. Mit dem «Mühlendoktor» Kurt Fasnacht konnte für dieses Vorhaben ein erfahrener Spezialist gewonnen werden, denn er versteht sich nicht nur auf das Restaurieren von Mühlen, sondern ist als gelernter Müller auch Fachmann in der Produktion dieses heute zwar selbstverständlichen, aber doch wichtigen Grundnahrungsmittels – ohne Mehl kein Brot.

Der zu Schauzwecken restaurierte und reaktivierte Mahlgang für Weissmehl konnte am Mühlentag 2018 eingeweiht werden. Neben verschiedenen Reparaturen am Getriebe und dem Ersatz der fünfzig aus Hagebuchenholz gefertigten Zähne am grossen Kammrad brauchte es unter anderem einen neuen Trichter mit Rüttelschuh und dann natürlich das fachgerechte Ausnivellieren des Läufersteins und die Inbetriebnahme der ganzen Anlage.

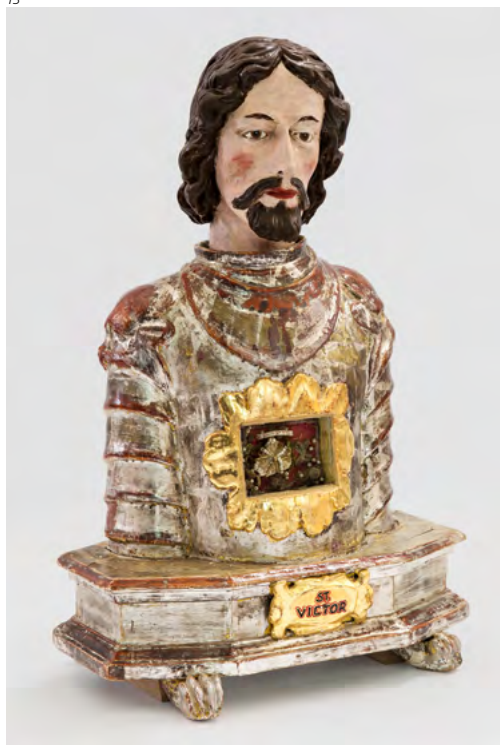
Abb. 13
Zullwil, Reliquienbüste
des heiligen Viktor, nach der
Restaurierung 2019.

Die beiden aus Lindenholz geschnitzten und mit einer Polimentversilberung gefassten Büsten befanden sich in schlechtem Zustand. Sie wiesen einen starken Wurmbefall auf, das Holz war teilweise gebrochen und die Fassung partiell lose, die Köpfe waren unschön mit Silberfarbe überstrichen worden, und das Glas der Reliquienfenster war gebrochen. Wie eine genauere Untersuchung aufgezeigt hat, waren die beiden Büsten im 18. Jahrhundert neu gefasst worden. Die polychrome Originalfassung aus dem 17. Jahrhundert war partiell, vor allem bei Fehlstellen, noch erkennbar. Man entschied sich aber, die sichtbare jüngere Fassung zu konservieren und auch nur an den nötigsten Stellen Retuschen anzubringen. Die weiteren Massnahmen bestanden in der Entfernung des unpassenden Silberanstrichs an den Köpfen, einer Holzwurmbehandlung und dem Glasersatz bei den Reliquienfenstern.

Dank den zurückhaltenden Massnahmen ist es gelungen, die beiden vernachlässigten Büsten wieder in Wert zu setzen, ohne sie ihrer authentischen Alterswürde zu berauben.
