«Pour ceux qui trouveront ce document un mot de vérité» – zum Krummturm in Solothurn

STEFAN BLANK, CHRISTOPH RÖSCH

Restaurierung der Gebäudehülle 2020

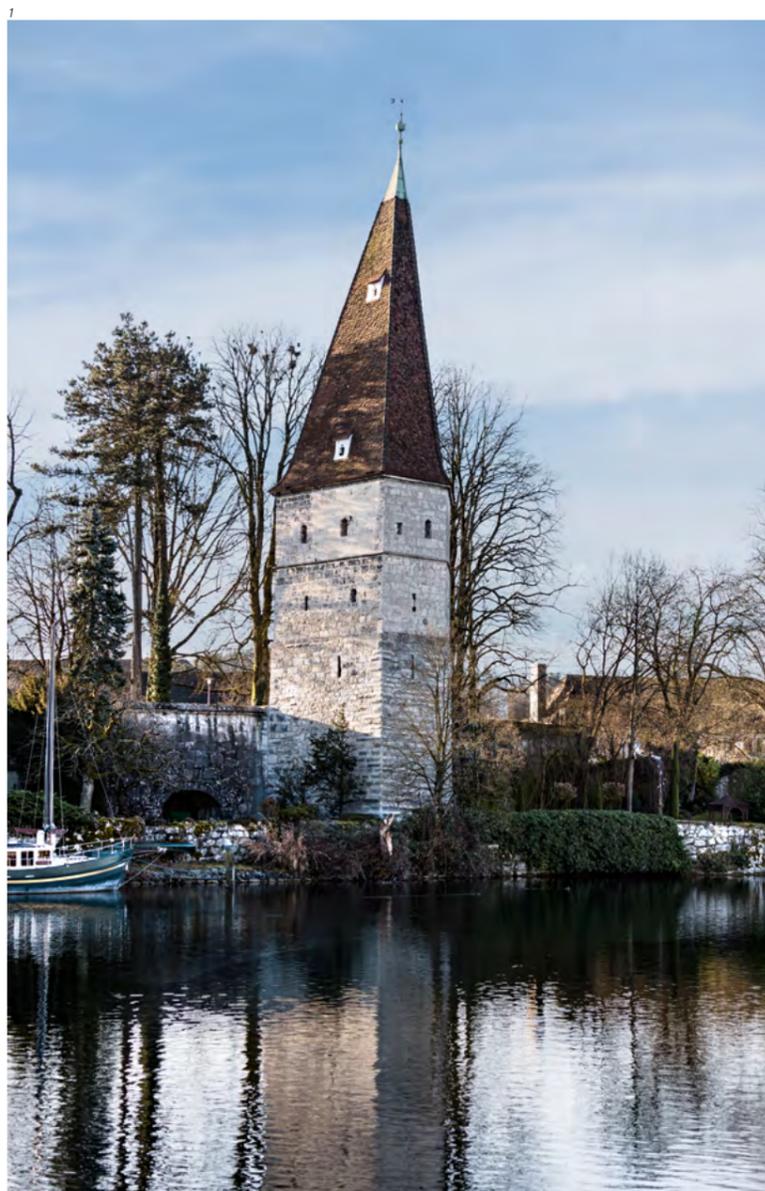
Abb. 1
Solothurn, Krummturm,
Krummturmstrasse 4. Ansicht
nach der Restaurierung 2020.

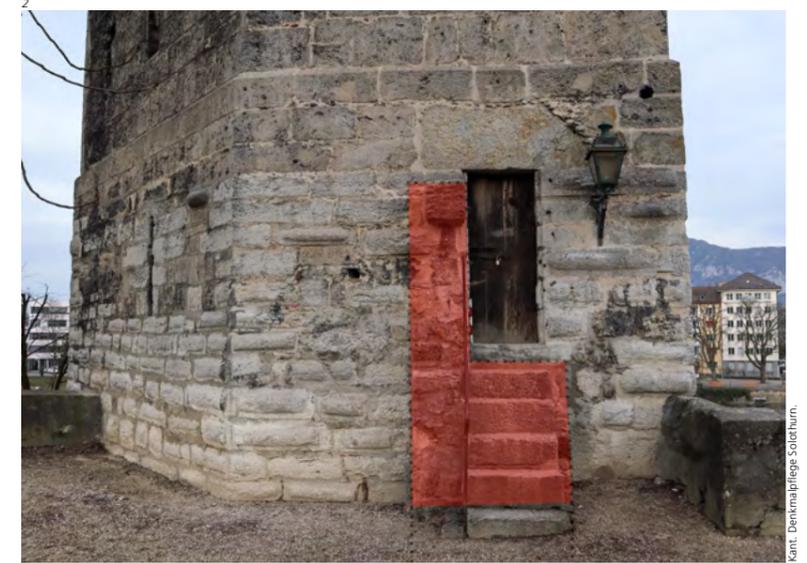
Abb. 2
Südostseite mit Türöffnung
und eingezeichnetem Umriss
der ehemaligen Stadtmauer.

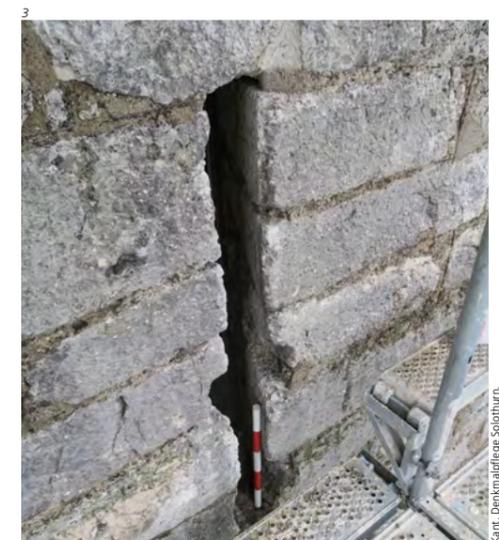
Abb. 3
Schlitzscharte an der Nord-
westseite.

det sich jeweils eine knapp 1,5 m hohe und 11–13 cm breite Schlitzscharte. Die auffällig hohen und schmalen Scharten können formal und funktional als Schiessscharten interpretiert werden (Abb. 3). Bei den Mauerbereichen um die Scharten sind die Quader bis auf wenige Ausnahmen nicht mit Buckeln versehen, sondern flach. Neben Kalksteinen verbaute man in diesem Bereich vermehrt auch Tuffquader. Bei den Quadern, welche die Schlitzscharten einfassen, handelt es sich jedoch ausschliesslich um Kalkstein. Auch bei der stadtseitigen Mauerfläche wurde im oberen Bereich viel Tuff verwendet. Hier befindet sich eine kleinere Fensteröffnung von rund 120×23 cm Grösse, die als Lichtscharte anzusprechen ist.

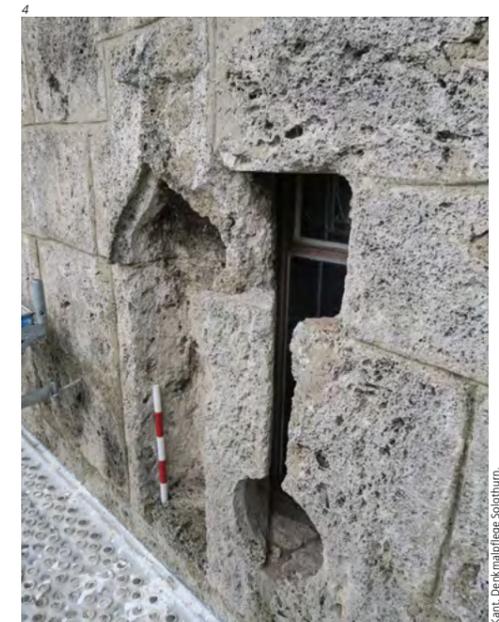
Abb. 4
Schlüssellochscharte und
Figurennische an der West-
seite.

vorhanden. Die Fenster- und Schartenöffnungen verfügen nicht über eine eigentliche Gewändeeinfassung, vielmehr sind sie aus den Quadern des Mauerwerks ausgeschnitten. An den Spitzseiten des Turms befinden sich im zweiten Obergeschoss neben den Schiessscharten zwei Nischen von ca. 1,2 m Höhe, 36 cm Breite und 28 cm Tiefe. Sie sind wie die Maueröffnungen aus den umliegenden Quadern ausgeschnitten (Abb. 4). Der kielbogenförmige, profilierte obere Abschluss ist stark verwittert. Johann Rudolf Rahn fand 1893 in der nordwestlichen Nische noch Reste einer Figur des Stadttheiligen Urs vor.⁵ Heute sind beide Nischen leer. An der nördlichen oberen Ecke der stadtseitigen Nordostmauer befindet sich eine verputzte Fläche auf dem ansonsten unverputzten Mauerwerk. Hier war einst das Zifferblatt einer Turmuhr angebracht.

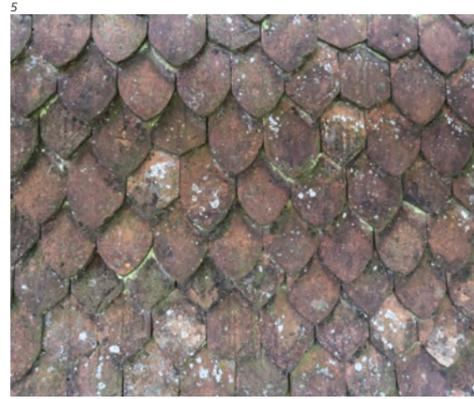
Abb. 5
Dacheindeckung mit einer grossen Anzahl an Ziegeln mit Spitzbogenabschluss. Zustand vor der Restaurierung 2020.

Auslöser für die Restaurierung der äusseren Gebäudehülle war der Umstand, dass sich bei starkem Wind immer wieder Ziegel vom Dach lösten und nach unten stürzten. Da für die Reparatur des Dachs sowieso ein Gerüst notwendig war, nutzte man die Gelegenheit, auch das Mauerwerk zu kontrollieren und wenn nötig instand zu stellen. Auch bot sich die Möglichkeit, die 1997 teilweise abgestürzte Wetterfahne auf der Turmspitze wieder zu montieren. Das Mauerwerk zeigte folgendes Schadensbild: teilweise stark ausgespülte Fugen, Grünbewuchs in den Fugen, Fehlstellen und offene Lagerrisse im Kalkstein, grössere Löcher und Fehlstellen im Tuffstein, rostende Eisenteile. Entsprechend gestalteten sich die Massnahmen. Das gesamte Mauerwerk wurde sanft mit Wasser gewaschen, der Grünbewuchs entfernt, rostende Eisenteile wurden ausgebohrt und die Löcher zugeflickt, das Mauerwerk abgeklopft und lose Stellen entfernt, die offenen Fugen mit Fugenmörtel neu verfügt, grössere Löcher zugestopft, problematische Fehlstellen mit farblich entsprechendem Steinersatzmörtel aufmodelliert und Lagerrisse im Kalkstein zugeschlemmt. Dabei wurde besonders darauf geachtet, dass die Wasserführung gewährleistet ist, dass also kein Wasser in Löchern liegen bleiben und im Winter zu Frostschäden führen kann. Die Massnahmen an der Dacheindeckung umfassten das etappenweise Abdecken, das Zwischenla-

gern der alten handgemachten Biberschwanzziegel zur Wiederverwendung, den Ersatz der teilweise morschen und schiefen Ziegellattung, auf denen die Ziegel nicht mehr hielten, die Wiedereindeckung mit den alten Ziegeln sowie die Kontrolle und wenn nötig Reparatur der Blechanschlüsse. Die in Doppeldeckung verlegten Ziegel wurden mit Innensturmklammern zusätzlich befestigt, um das Abrutschen auch bei hohen Windlasten zu verhindern. Die Gratziegel wurden mittels verzinkter Schrauben gesichert.

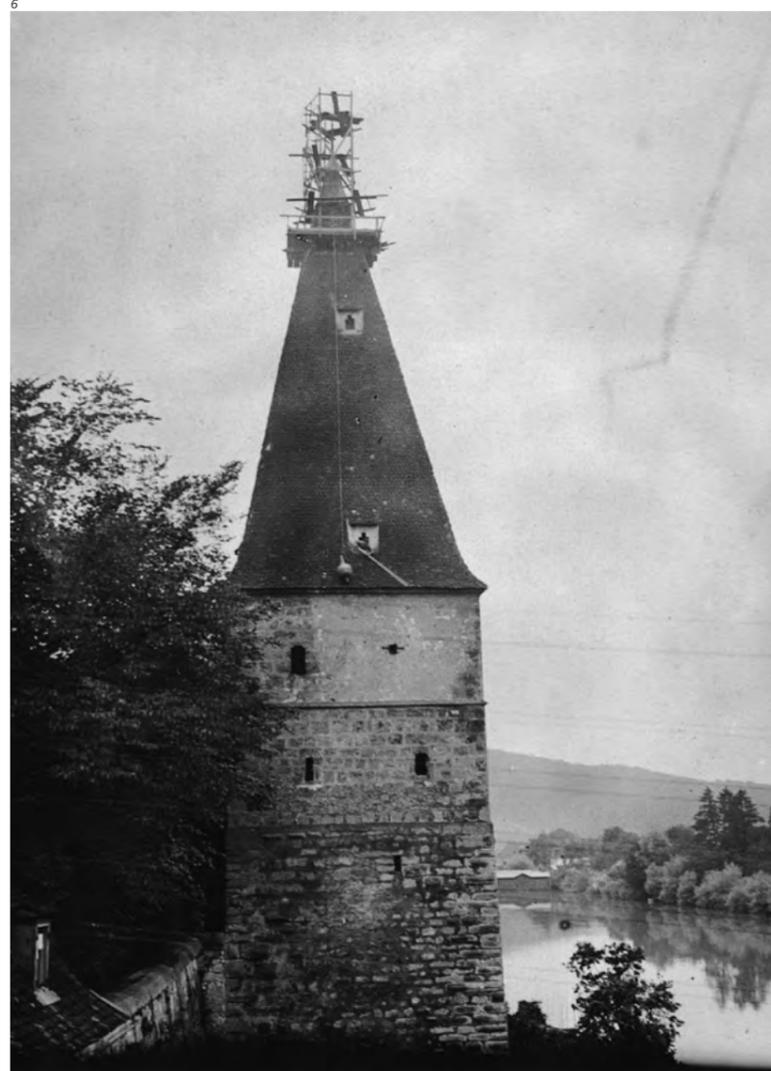
Abb. 6
Der Krummturm während den Renovationsarbeiten 1920 mit eingerüsteter Turmspitze. Foto aus der in der Turmkugel deponierten Zeitkapsel der Einwohnergemeinde Solothurn.

Schatulle wieder deponiert. Eine Reihe von Münzen des 16.–19. Jahrhunderts übergab man dem Städtischen Museum (heute Museum Blumenstein). In einem weiteren Couvert fanden sich fünf Fotografien. Vier zeigen eine Zweidrittel-Rundsicht von der Turmspitze auf die Stadt Solothurn, ein fünftes stellt den Krummturm mit eingerüsteter Spitze während den Bauarbeiten dar (Abb. 6).

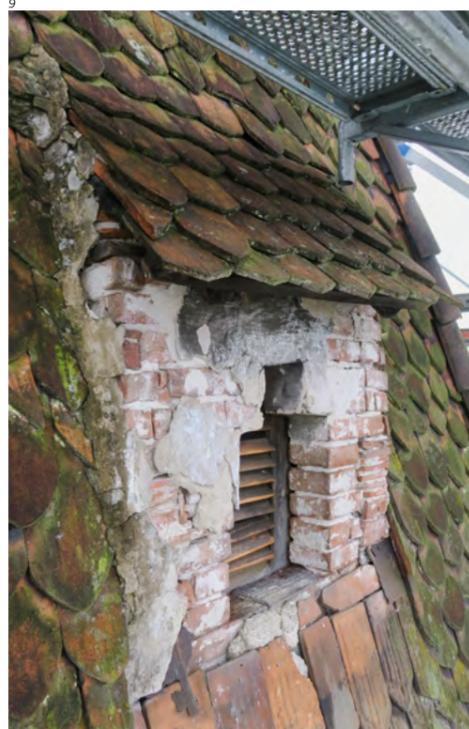
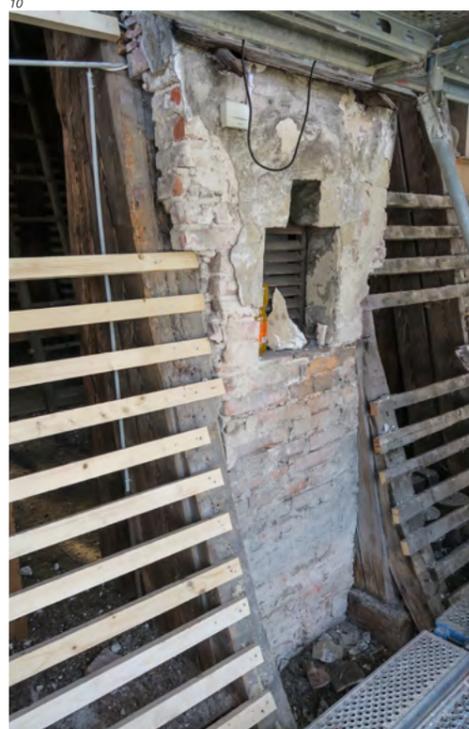
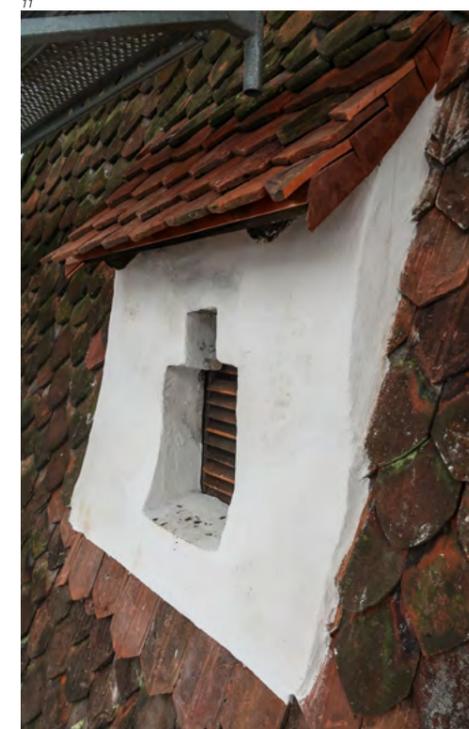
Abb. 9–11
Eine der drei Dachgauben im Zustand vor, während und nach der Restaurierung.

Die drei aus Backsteinen gemauerten und verputzten Dachgauben befanden sich in einem schlechten Zustand (Abb. 9–11). Reparaturbedürftig waren vor allem die Anschlüsse ans Steildach, die alle komplett erneuert werden mussten. Da die zu ersetzende Ziegellattung unter den Backsteinen des Gaubenmauerwerks lag, musste dieses teilweise rückgebaut und nach dem Ersetzen der Latten wieder aufgemauert werden. Abschliessend wurden die Gauben neu verputzt und mit einem weissen Kalkanstrich versehen. Sie treten zurzeit noch auffällig in Erscheinung, was sich aber relativ schnell wieder ändern wird, da sie sehr wetterexponiert sind und schon bald wieder eine Patina erhalten werden.

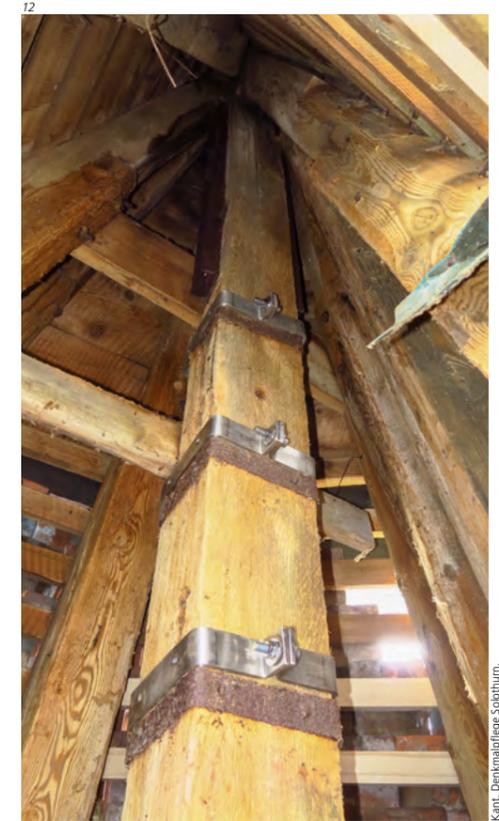
Abb. 12
Stabilisierungsmassnahme an der Dachstuhlkonstruktion.

Beim Öffnen des Dachs zeigten sich an diversen Stellen kleinere Schäden an der Konstruktion des Turmhelms aus dem 15. Jahrhundert. Die notwendigen Stabilisierungsmassnahmen erfolgten durch Flicke und Ergänzungen aus Holz oder Klammern aus Metall (Abb. 12).

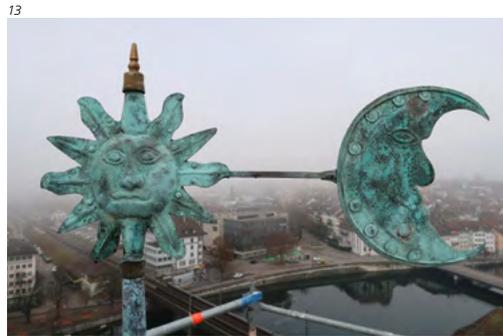
Abb. 13
Die Turmspitze nach der
Wiederherstellung.

ten (Abb. 13 und 15). Damals war der Mond wegen des durchgerosteten Verbindungsstücks zur Sonne abgebrochen und nach unten gestürzt. Der beschädigte Mond wurde seither im Depot der Denkmalpflege aufbewahrt und konnte nun nach den notwendigen Reparaturarbeiten wiederverwendet werden. Instand gestellt werden mussten auch die Sonne, die Trägerkonstruktion, die Drehvorrichtung

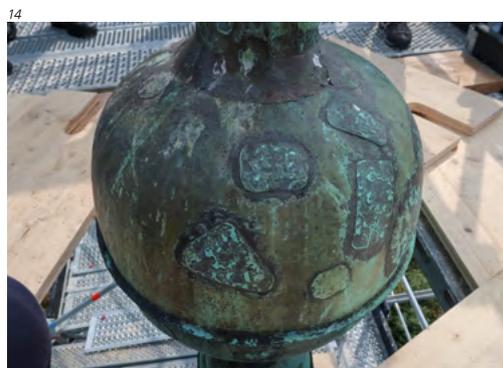
Abb. 14
Die Blechkugel auf der Turm-
spitze, mit mehrfach geflickten
Einschusslöchern.

auf der Helmstange und die beiden Kugeln mit den darin enthaltenen Zeitkapseln. Die Kugeln scheinen seit längerer Zeit immer wieder beliebte Ziele von Gewehrschützen gewesen zu sein, weisen sie doch mehrere alte geflickte, aber auch neuere Einschusslöcher auf (Abb. 14). Der alten Tradition entsprechend wurden die jüngsten Restaurierungsarbeiten und auch das aktuelle Zeitgeschehen in einer neuen Zeitkapsel dokumentiert. Sie beinhaltet einen Bericht über die 2020 ausgeführten Restaurierungsarbeiten, Fotos der Umgebung von der Turmspitze aus, eine aktuelle Solothurner Zeitung, eine Corona-Schutzmaske sowie ein Ersttagskuvert der Schweizerischen Post zum 2000-Jahr-Jubiläum der Stadt Solothurn.

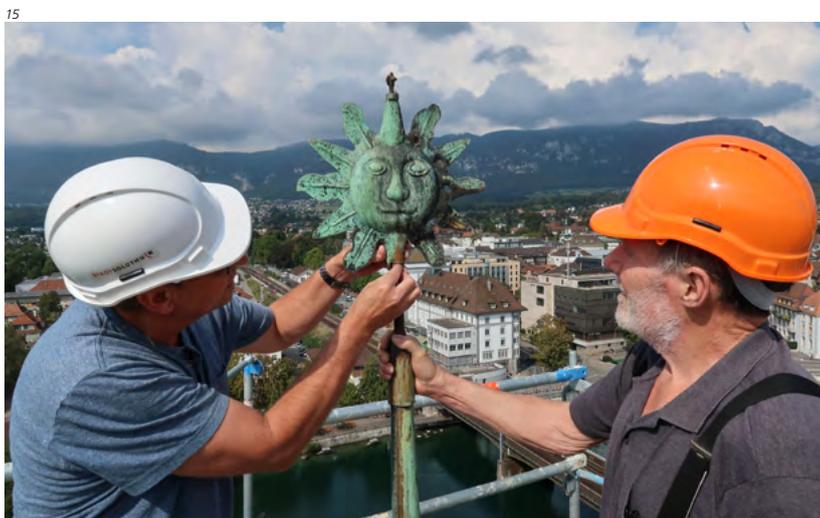
Abb. 15
Untersuchung der defekten
Turmspitze durch Bruno Hänni,
Bauleiter Stadtbauamt Solo-
thurn, und Schlosser Toni
Maccaferri.
