Kurzberichte

Bärschwil, Pfarrkirche St. Lukas, Fassadenrestaurierung

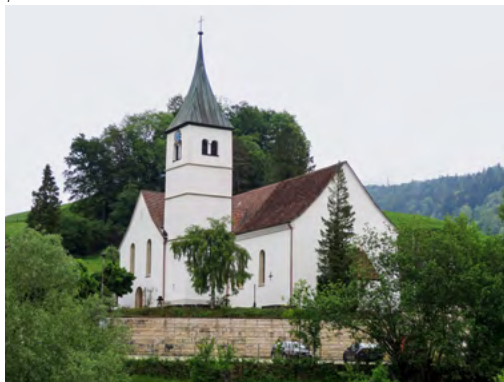
Abb. 1
Bärschwil, Pfarrkirche St. Lukas.

Im Vorfeld der Restaurierung von 2019–2020 wurde das verputzte Fassadenmauerwerk untersucht. Es zeigte sich, dass der stark durchfeuchtete, mit Rissen durchsetzte, sich partiell ablösende und von Rotalgenbefall gezeichnete Deckputz nicht mehr zu halten war. Auch führten die mehrfach vorhandenen, organisch vergüteten Anstriche auf der glatt verputzten Sockelzone im Innern der Kirche zu sichtbaren Schäden, weshalb sie entfernt werden mussten. Als neuer Deckputz am Aussenbau kam ein mineralischer Verputz auf Kalk-Weisszementbasis zur Anwendung (Keim Burrito). Der mit Bürste aufgetragene Neuanstrich auf den Verputzflächen erfolgte mit einer reinen Silikatfarbe (Keim Purkristall), derjenige am Fassadensockel mit einer Sol-Silikatfarbe (Keim Soldalit). Weitere Massnahmen

umfassten den Neuanstrich der Dachuntersichten mit Ölfarbe, die Restaurierung der Natursteinelemente, das Flickern der Spenglerarbeiten sowie die Neufassung der beiden Zifferblätter inklusive Zeiger nach Befund, ausserdem die Oberflächenbehandlung und Teilvergoldung des Turmkreuzes sowie die Erstellung einer Sickerleitung entlang der Aussenmauern.

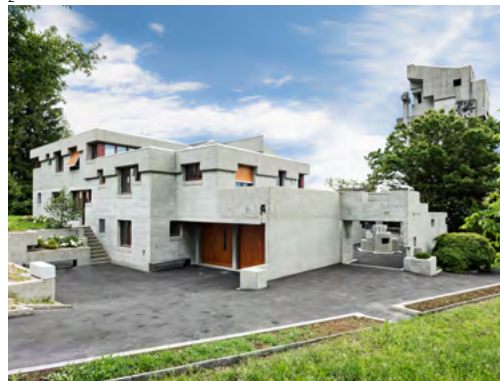
Abb. 2
Bettlach, Kirchgasse 7. Das Pfarrhaus St. Klemenz nach der Restaurierung 2020. Im Hintergrund der Turm der Pfarrkirche.

im Wesentlichen die fachgerechte Instandstellung der Betonoberflächen am Aussenbau, die Renovation der originalen Fenster und Rollladen, den Ersatz von schadhaften Fenstern auf der wetterexponierten Westseite, den Innenumbau mit Aufteilung in zwei vertikale Einheiten für Wohnung und Administration sowie einen Neuanstrich von allen inneren Wand- und Deckenoberflächen in Weiss- und abgestuften Grautönen nach Befund. Wo immer möglich versuchte man, die historische Substanz zu erhalten, auch bei der fest eingebauten Ausstattung wie Cheminée, Einbaumöbel und Leuchten. Nach den gleichen Prinzipien wurde auch das weitgehend original erhaltene Interieur des Turmzimmers restauriert. Am Aussenbau des Pfarrhauses wie auch bei den Betonmauern der Umgebung erfolgte die sorgfältige Restaurierung nach bewährtem Vorgehen. Dieses beinhaltete die Instandstellung von Schadstellen und rostenden Armierungseisen, die Reprofilierung der Fehlstellen, das farbliche und strukturelle Angleichen der Flickstellen an die Umgebung und das Auftragen einer Hydrophobierung. Auch der Erhalt und die Instandsetzung der originalen Fenster und Rollladen war mit erheblichem Aufwand verbunden. Bei sämtlichen Fensterflügeln wurden die Gläser ausgetauscht, der asbesthaltige Kitt fachgerecht entfernt, die Flügel neu eingeglast, die Rahmen mit eingefrästen Dichtungen versehen. Bei den Holzteilen kam innen wiederum ein deckender Farbanstrich, aussen eine Lasur zur Anwendung. Ebenso erhielten die Holzrollladen nach der Behandlung von Witterungsschäden wieder einen lasierenden Anstrich nach Befund. Alle Metallteile wurden demontiert, im Laugenbad von Schmutz und alten Anstrichen befreit und danach neu gestrichen.

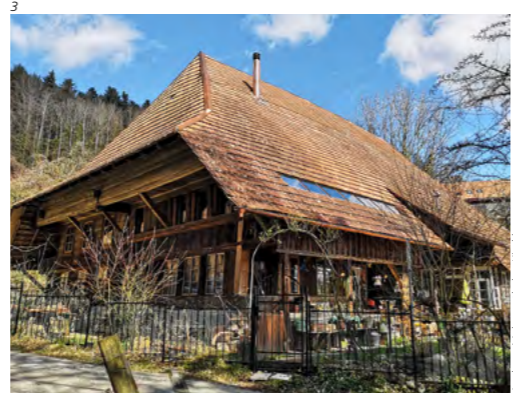
Abb. 3
Buchegg, Bauernhaus Kirch-
strasse 10 in Aetingen.

Der bauliche Zustand des längere Zeit unbewohnten Hauses war relativ schlecht. Die neue Eigentümerin restauriert und erneuert das Bauernhaus in Etappen. Um den besonderen Charakter der Westfassade zu erhalten, fiel die Fenstersanierung ganz unterschiedlich und je nach Zustand der bestehenden Fenster aus. In der Wohnstube im südwestlichen Erdgeschoss konnten die bestehenden Fenster mit Einfachverglasung und Vorfenstern mit glastrennenden Sprossen erhalten oder in gleicher Art ergänzt werden. Darüber gab es ursprünglich gar keine Fenster, weshalb man die neuen Öffnungen in zeitgemässer Art mit Isolierverglasungen ohne Gliederung realisierte. Im bergseitigen Gebäudeteil wurden die Einzelfenster mit neuen, nach aussen öffnenden und oben wieder mit Bogen versehenen Vorfenstern mit glastrennenden Sprossen ausgebildet, während innen neue IV-Fenster ohne Gliederung die Funktion der Wärmedämmung übernehmen. Die Profilierung der Fenstersprossen erfolgte anhand dem Bestand schlicht und schnörkellos.

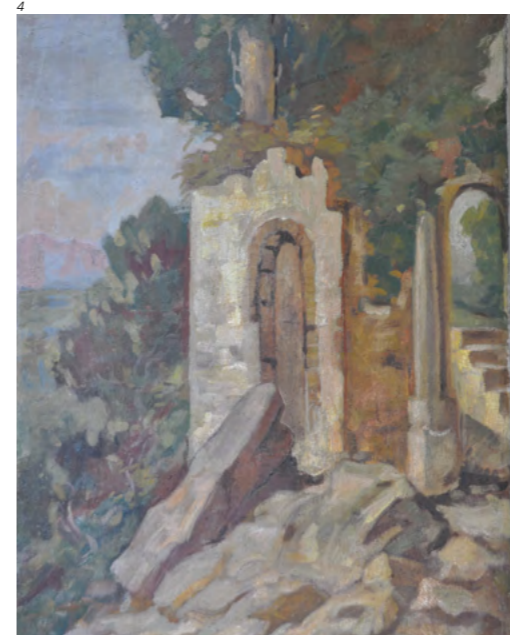
Abb. 4
Grenchen, Gartenhaus der
Villa Lambert, Höhenweg 17.
Detail eines Leinwandbildes mit
der Darstellung einer Ruine.

des Zugangs, ist jeweils eine mediterrane Landschaft mit pittoresken Architekturelementen beziehungsweise Ruinen dargestellt: das Werden und Vergehen der Dinge im Verlauf der Zeit (Abb. 4). Das fachgerechte Begutachten vor Ort hatte gezeigt, dass die beiden auf Leinwand gemalten Ölbilder von einem dunklen Schimmel stark befallen waren. Doch auch an der Dachuntersicht, dem Türgehänge aus Kunststein und am Türrahmen zwischen den beiden Gemälden war der Pilz festzustellen. Dieser war dringend und vor der Restaurierung der Bilder zu entfernen.

Um das für die Gemälde schonendste Vorgehen festzulegen und den Arbeitsaufwand abschätzen zu können, untersuchte die Restauratorin vorgängig ein Musterfeld genauer. Dabei entfernte sie zuerst den biogenen Befall (Schimmel) und reinigte und desinfizierte anschliessend die Oberfläche. Jetzt war das Ausmass an Abnutzung und Beschädigung erst sichtbar: Die Bilder waren vergraut und von der Witterung stark ausgebleicht. Die Nachkontrolle des restaurierten Musterfeldes nach einem festgelegten Zeitraum bestätigte, dass das angedachte Vorgehen richtig war. Somit wurden die beiden Bilder ganzflächig behandelt: Zuerst sicherte die Restauratorin die Malschicht, indem sie aufstehende Farbschollen zurückklebte. Danach entfernte sie die biogenen Ablagerungen auf der Bildoberfläche und reinigte feucht nach. Anschliessend fixierte sie das Leinengewebe bei den partiell abgelösten Rändern wieder auf die Mauer, nährte die ausgemagerte Ölmalerei wieder und retouchierte grössere, störende Malschichtausbrüche zurückhaltend ein. Um einen langfristigen Erhalt der Ölgemälde sicherzustellen, wird sie in Zukunft eine regelmässige Kontrolle vornehmen. Wer den Garten der Villa Lambert besucht, wird somit beim Anblick der Ruinen weiterhin an seine eigene Vergänglichkeit erinnert.

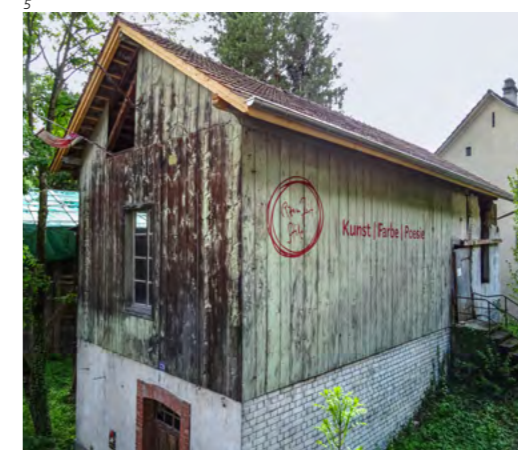
Abb. 5
Kleinlützel, Nebengebäude
Dorfstrasse 229 der ehemali-
gen Pfeifen- und Stockfabrik.

Das schützenswerte Fabrikareal besteht aus einem Kopfbau, der – nicht zu Raum Zeit Stille gehörenden – früheren Verwaltung, dem Hauptgebäude der früheren Fabrikation Dorfstrasse 173 und den Nebengebäuden Dorfstrasse 190, 229 und 349. In der Stockbiegerei Dorfstrasse 229 wurden früher Spazierstöcke mit Wasserdampf gebogen. Im Hauptgeschoss befindet sich ein Raum für Kurse, Beratungen und Besichtigungen, im Untergeschoss hat der Projektpartner Keim-Farben eine Werkstatt für Farben und Putze mit Putzmustern und Farbgeräten eingerichtet. Das beim Projektstart mit einer provisorisch installierten Blache notdürftig geflickte und wenig später von Stürmen in Mitleidenschaft gezogene Dach musste in einfacher Weise saniert werden. Zur Strasse hin wurden die bestehenden Ziegel wiederverwendet, auf der Rückseite erfolgte eine Neueindeckung mit naturroten Muldenziegeln.

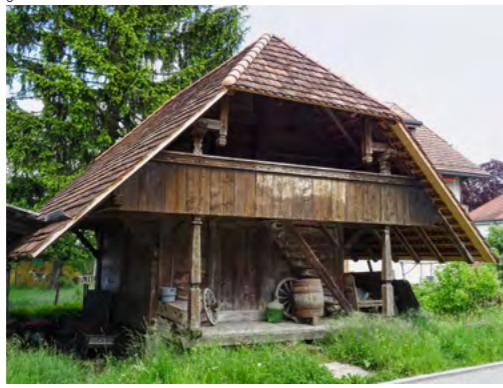
Abb. 6
Lüsslingen-Nennigkofen,
Speicher Lüterkofenstrasse 15
in Nennigkofen.

Zum ländlichen Charakter des Ortsbildes von Nennigkofen gehören neben den grossen Bauernhäusern die vielen noch erhaltenen Kleinbauten wie Speicher oder Ofenhäuser. Der Speicher Lütkkofenstrasse 15 wurde in Bohlenständerkonstruktion errichtet. Er ist auf dem Türsturz im Obergeschoss mit zierlicher Schrift 1793 datiert und mit den Initialen HA ST (möglicherweise Initialen der Bauherrschaft, vielleicht Hans Stuber?) versehen. Die Vordächer des Drittelwalmdachs liegen stirnseitig auf Freibünden mit Knäufen auf. Der 1942 unter kantonalen Denkmalschutz gestellte Speicher wurde 1953 anlässlich einer Strassenkorrektur versetzt und restauriert. Nun war eine Umdeckung des Biberschwanzziegeldachs notwendig, wobei man die alten Biberschwanzziegel weiterverwendete und wieder als Einfachdach verlegte.

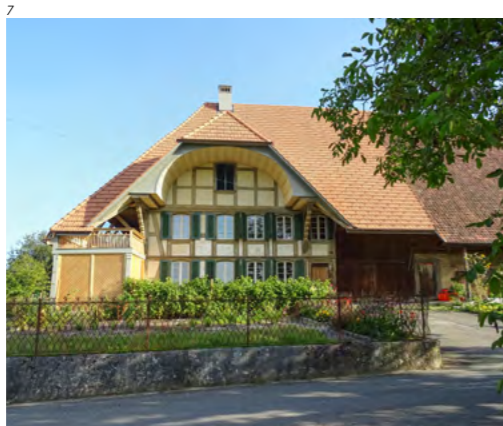
Abb. 7
Lüterkofen, Bauernhaus
Mühlebühlstrasse 29.

Die Liegenschaft wurde sorgfältig umgebaut und saniert. Wo nötig ersetzte man die Tragkonstruktion. Die Dacheindeckung erfolgte mit neuen naturroten Muldenziegeln. Die Fassaden sowie getäfelten Zimmerwände und -decken wurden neu gestrichen, die segmentbogigen Fenster teilweise erneuert, Tonplattenböden neu verlegt, die speziellen Gestaltungselemente in der Fassade wie die feinen diagonalen Holzvergitterungen sowie der Schindelmantel instand gestellt und der alte Kachelofen wieder aktiviert.

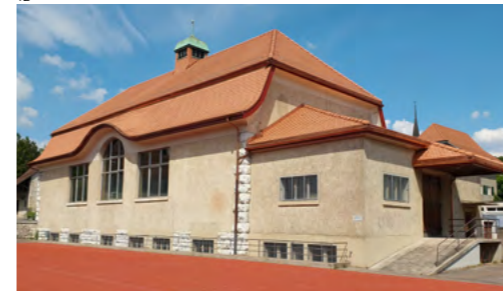
Abb. 12
Schönenwerd, Alte Turnhalle,
Schmiedengasse 18.

Zum Schulhausensemble gehören das Sälischulhaus von 1909 und die aus der gleichen Zeit stammende Turnhalle, beide im Heimatstil gestaltet. Die Öffnungen in der Eingangsfront der Turnhalle und die Ecklisenen werden mit relativ grob gehauenen Natursteinen betont. Ein im Kontrast zu den Natursteinen bewusst fein gehaltener dreifacher Würfelfries schliesst die Fassaden unter der Dachuntersicht ab. Die Mittelachsen der Längsseiten sind mit einem eleganten Schwung des Mansardwalmdachs betont. Das Dach wurde mit Biberschwanzziegeln neu gedeckt, und die Fassaden bekamen einen neuen Anstrich, wodurch die Identität und die Ausstrahlung des Gebäudes an der Schmiedengasse wieder sehr schön zur Geltung kommen.

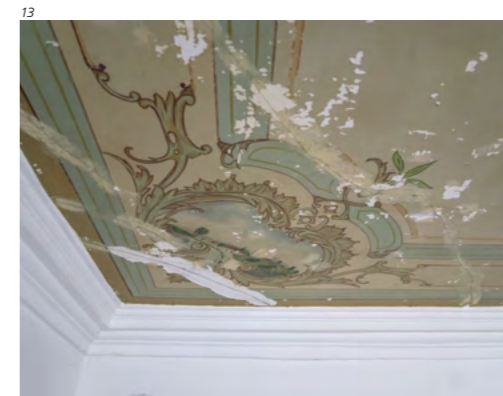
Abb. 13
Solothurn, Friedhofplatz 8.
Ausschnitt der bemalten
Decke im hofseitigen Raum
des dritten Obergeschosses.

Das Innere war bis zum aktuellen Umbau von einfachen, aber qualitätvollen Raumausstattungen des 19. Jahrhunderts geprägt (Stuckdecken, Wandschränke, Parkettböden usw.). Im hinteren Raum des dritten Obergeschosses kam eine bemalte Decke des ausgehenden 19. Jahrhunderts zum Vorschein (Abb. 13). Der weitgehende Verlust der historischen Raumausstattungen kann nur bedauert werden. Der belanglose Neuausbau wird dem Haus und seiner reichen Geschichte nicht gerecht.

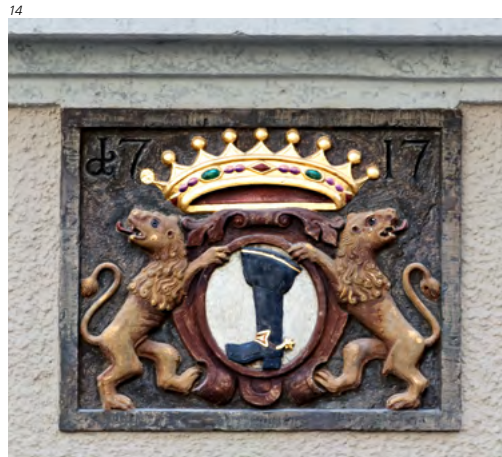
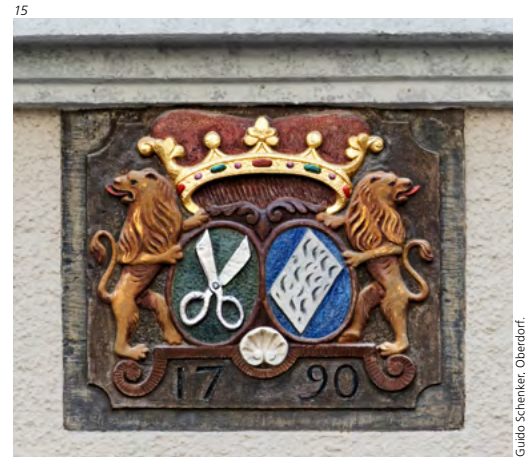
Abb. 14 und 15
 Solothurn, Hauptgasse 18.
 Die Reliefs nach der Restaurierung 2020. Links das Zunftzeichen der Schuhmacher, rechts jenes der Schneider.

Beide Reliefs bestehen aus Kalkstein, sind mit Ölfarbe und partiell mit Vergoldungen gefasst und zeigen einen ähnlichen Bildaufbau mit bekrönten und von Löwen flankierten Medaillons. Diese nehmen die jeweiligen Zunftzeichen auf: einen Stiefel bei den Schuhmachern und eine Schere sowie ein Filzstück bei den Schneidern. Die Jahreszahlen 1717 beziehungsweise 1790 geben die Entstehungszeit der Reliefs an, die vermutlich im Zusammenhang mit Neu- oder Umbauten der Zunfthäuser geschaffen worden sind.

eine Restaurierung. Der Zustand des Kalksteinuntergrunds erwies sich bei beiden Reliefs als gut, hingegen waren die Farbfassungen stark verschmutzt und abgeschossen, und es zeigten sich mehrere Fehlstellen. In Absprache mit der Denkmalpflege wurde entschieden, die bestehende Farbfassung, die zwar nicht mehr original ist, aber vermutlich die originale Farbigkeit wiedergibt, zu festigen und aufzufrischen. Nach der vorsichtigen Reinigung der Oberflächen mit einem weichen Pinsel retuschierte der Restaurator die vorhandenen Fehlstellen in der Farbfassung wieder mit Ölfarbe, und die vergoldeten Elemente wurden mit Blattgold neu vergoldet und patiniert. Die beiden Reliefs zeigen nun wieder die ihnen eigene Farbintensität. Sie kommen in der einfachen Fassade gut zur Geltung und erinnern in würdiger Weise an die Vergangenheit des Hauses und an das ehemalige Zunftwesen der Stadt. STEFAN BLANK
