Von Bettlach nach Grenchen über die restaurierte Brücke Witi – ein junger Baustoff weist den Weg

EUGEN BRÜHWILER, SARA SCHIBLER

Bettlach/Grenchen, Natursteinbrücke über den Witi bach

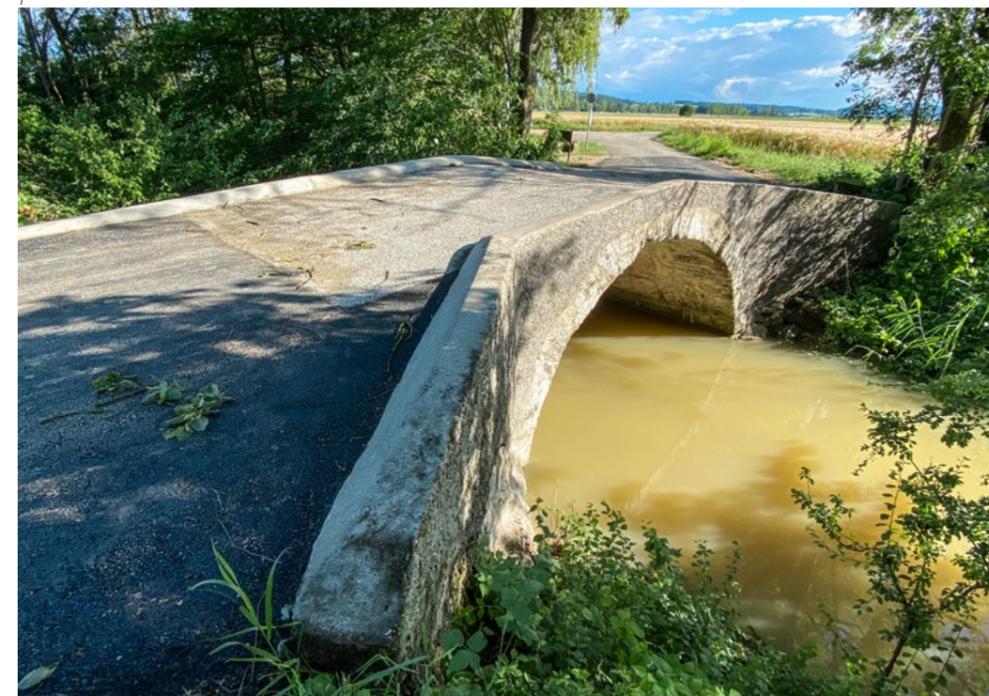
Abb. 1
Bettlach/Grenchen, historische Brücke über den Witibach. Die «Römerbrücke» nach der Restaurierung 2021.

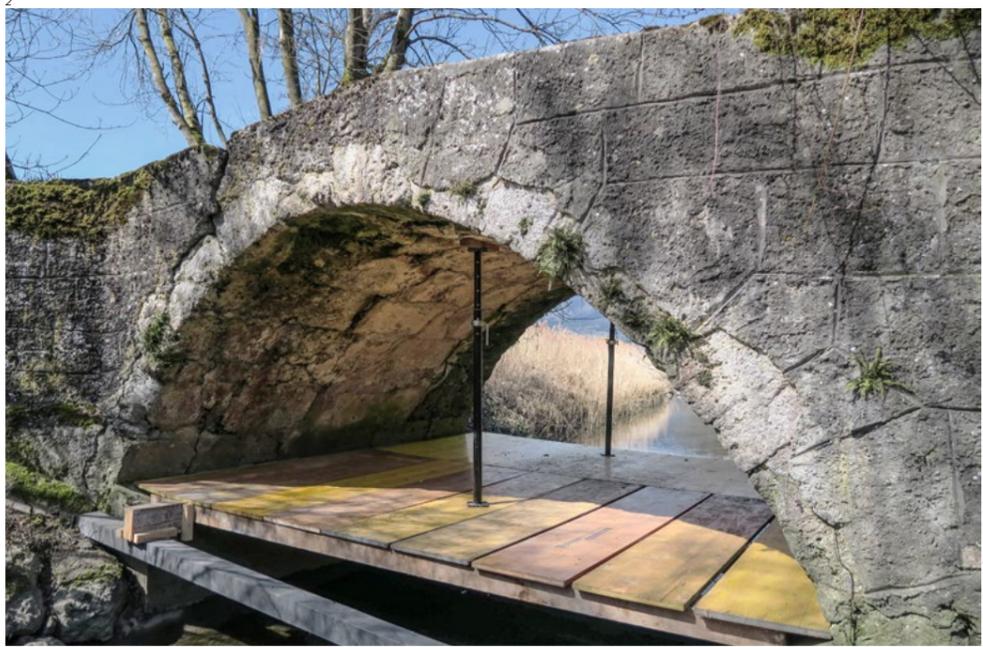
Abb. 2
Südansicht der Brücke vor der
Restaurierung.

Die Brücke war über die Jahre etwas aus der Form geraten, Gehölz wuchs im Bereich der beiden Auflager, die Fugen zwischen den gemauerten Kalksintertuff-Steinen waren teilweise weit offen und die Gewölbeuntersicht wies Verformungen auf (Abb. 2, 5). Dies veranlasste die beiden Gemeinden, eine herkömmliche Sanierung ins Auge zu fassen. Natürlich war die Frage, ob die kantonal geschützte und somit als Baudenkmal ausgezeichnete Brücke

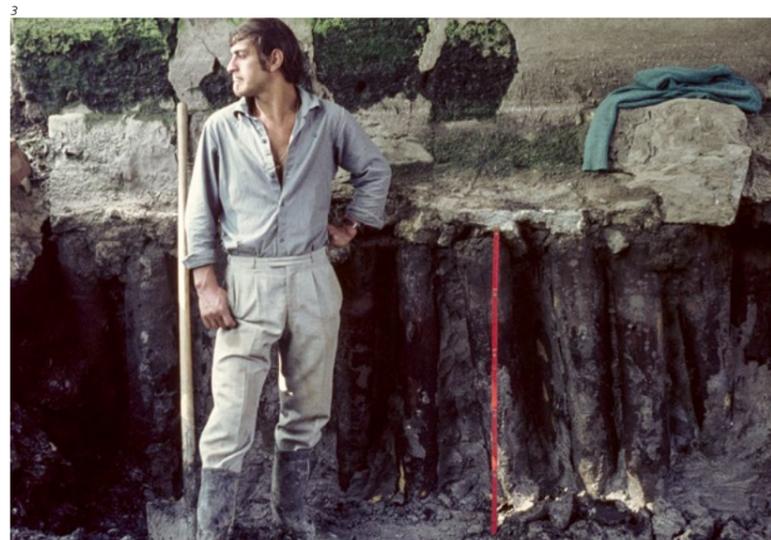
Abb. 3
Anlässlich einer Grabung wur-
den um 1970 die Holzpfähle im
Bereich des Brückenaufagers
freigelegt. Eine dendrochronolo-
gische Altersbestimmung im
Jahr 1979 brachte leider kein
Ergebnis.

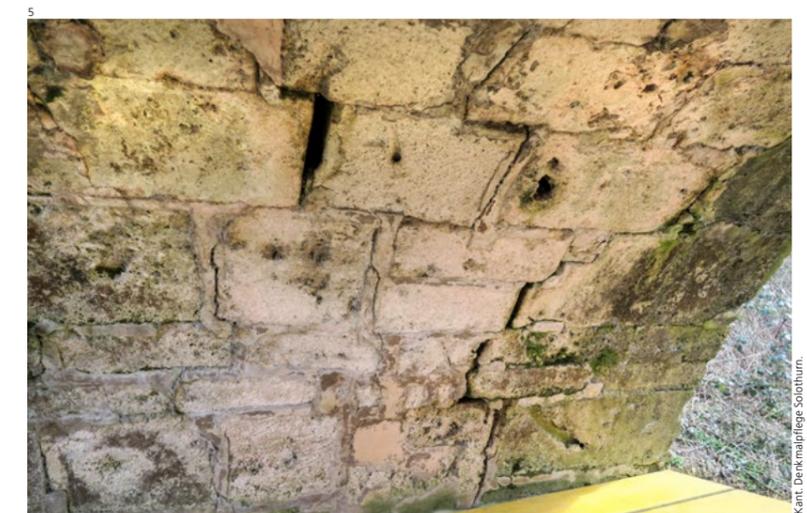
Abb. 4
Die in eine Fuge des Brückenbogens eingeritzte Inschrift «renouvelee le 22 Juillet 1895» weist wohl auf die Erneuerung des Fugenmörtels hin.

Die meisten Fugen des Gewölbes, insbesondere die horizontalen Fugen, sind sehr dünn und wurden vermutlich ursprünglich trocken ausgeführt. Einzelne, vor allem vertikale Fugen sind mit Mörtel verfüllt und wurden somit nicht trocken, sondern vermörtelt gemauert. Sie wurden teilweise später mit Mörtel verfüllt (Abb. 5).²

- ¹ Die Brücke wird im Volksmund «Römerbrücke» genannt, obwohl sie vom Bautypus her nicht aus der Zeit vor dem 18. Jahrhundert stammen kann. «Witi» ist örtlicher Dialekt und bedeutet «Weite».
- ² An einer Stelle wurde in den Fugenmörtel die Inschrift «renouvelee le 22 Juillet 1895» eingeritzt, was auf eine Erneuerung der Fugen im Jahr 1895 hinweisen könnte.
- ³ Zum Beispiel: Alix Grandjean, Eugen Brühwiler, «Capacité portante de ponts en arc en maçonnerie de pierre naturelle», *Tracés*, no 3, mars 2011. – Alix Grandjean, *Capacité portante de ponts en arc en maçonnerie de pierre naturelle – Modèle d'évaluation intégrant le niveau d'endommagement*, Thèse de doctorat n°4596, EPFL/Ecole Polytechnique Fédérale de Lausanne, 2010.

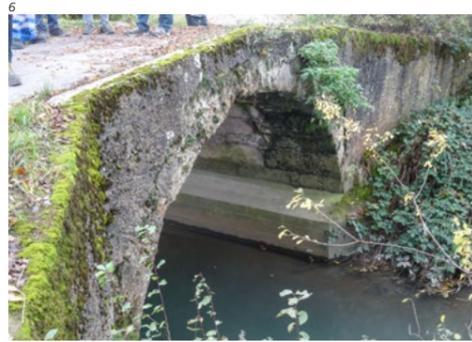
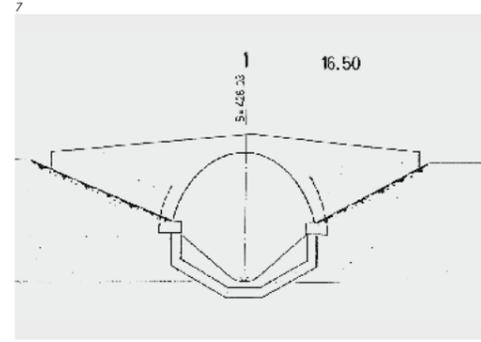
Abb. 6 und 7
Um 1970 wurde das Mauerwerk mit einem massiven Betonriegel unterfangen.

Die beiden Seitenmauern sind verputzt. Im Jahr 1970 wurden die beiden Widerlager bei der Kanalisierung des Witibachs mit einem Betonriegel unterfangen und verstärkt (Abb. 6, 7).

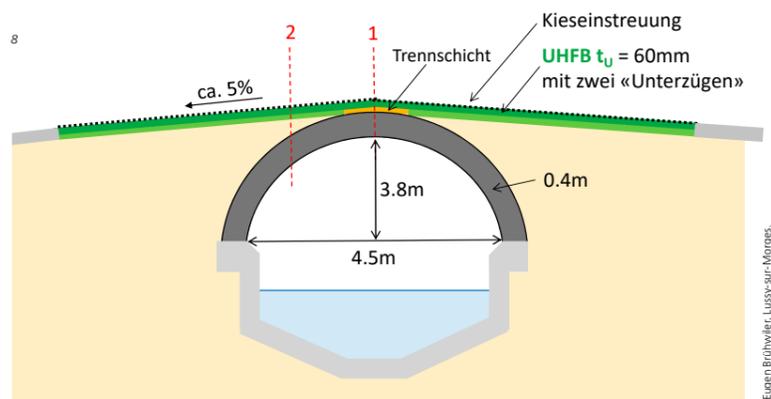
Abb. 8
Längsschnitt entlang der Brückenmitte.

Die neue UHFB-Platte überspannt den gesamten Bereich der Natursteinbrücke (siehe Abb. 8–11). Die 60 Millimeter dicke Platte aus UHFB weist zwei in Längsrichtung verlaufende Verstärkungsrippen mit Stahlbewehrungsstäben auf, die im Bereich der von den Fahrzeugrädern direkt befahrenen Zonen angeordnet sind und die Radlasten verteilen. Über dem Gewölbescheitel wurde in Längsrichtung eben-

falls eine Stabstahlbewehrung eingelegt. In der Plattenstärke von 60 Millimetern wurde zusätzlich ein Bewehrungsnetz eingelegt zur Lastverteilung in Querrichtung. Über dem Bogenscheitel, wo die UHFB-Platte direkt auf dem Gewölbescheitel aufliegt, sorgt eine Trennschicht dafür, dass kein Verbund zwischen UHFB und Mauerwerk entsteht.

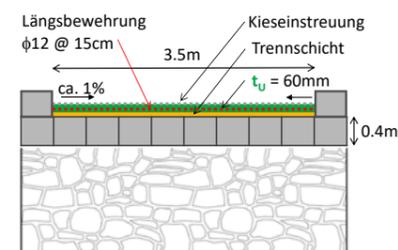
Abb. 10
Scheitel-Querschnitt 1:

Abb. 10
Querschnitt im Bogenscheitel.

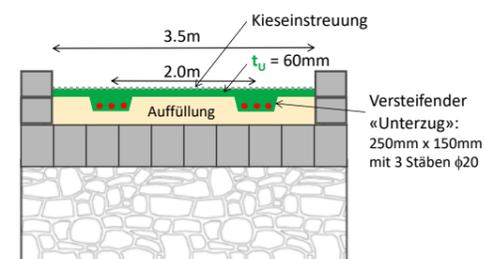
Abb. 11
Querschnitt 2 am Viertelpunkt:

Abb. 11
Querschnitt am Viertelpunkt des Gewölbes.

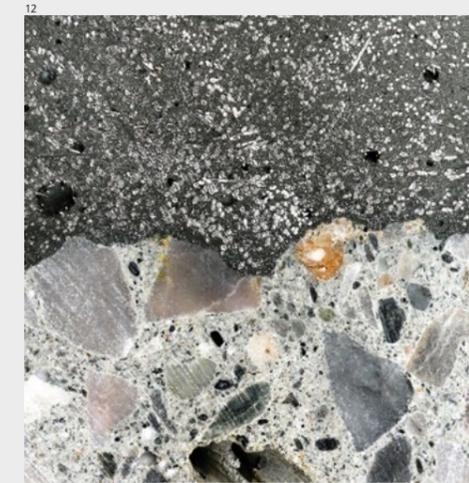
Die Abbildung rechts zeigt einen Ausschnitt einer Betonfahrbahnplatte einer Brücke, die mit einer UHFB-Schicht abgedichtet und verstärkt wurde. Der Unterschied zwischen UHFB (oben) und Beton (unten) ist offensichtlich.

Abb. 12
Detailaufnahme einer Betonfahrbahnplatte, die mit einer UHFB-Schicht abgedichtet und verstärkt wurde. Der Unterschied zwischen UHFB (oben) und Beton (unten) ist offensichtlich.

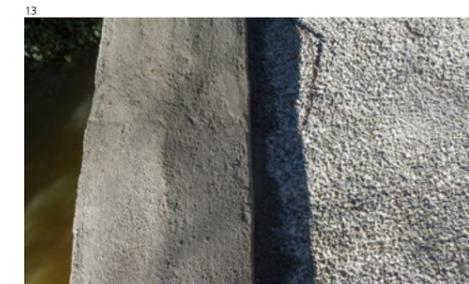
Abb. 13
Detailaufnahme der befahrbaren, mit Splittkies eingestreuten Oberfläche der UHFB-Platte (rechts) und Oberfläche der Randbordüre aus Beton. Foto Juni 2021.

Die Arbeiten fanden Anfang Dezember 2020 bei tiefen Aussentemperaturen statt, weshalb die UHFB-Platte in einer beheizten Einhausung erstellt wurde (Abb. 14). Nach dem Einbau des UHFB zur Herstellung der Platte wurde die noch frische UHFB-Oberfläche mit grobkörnigem Splittkies (Maximalkorngrösse 12 Millimeter) abgestreut und bearbeitet, um eine mineralische Kiesoberfläche zu erhalten, die eine genügende Rutschsicherheit für Personen und eine genügende Griffigkeit für die Fahrzeuge gewährleistet (Abb. 13).

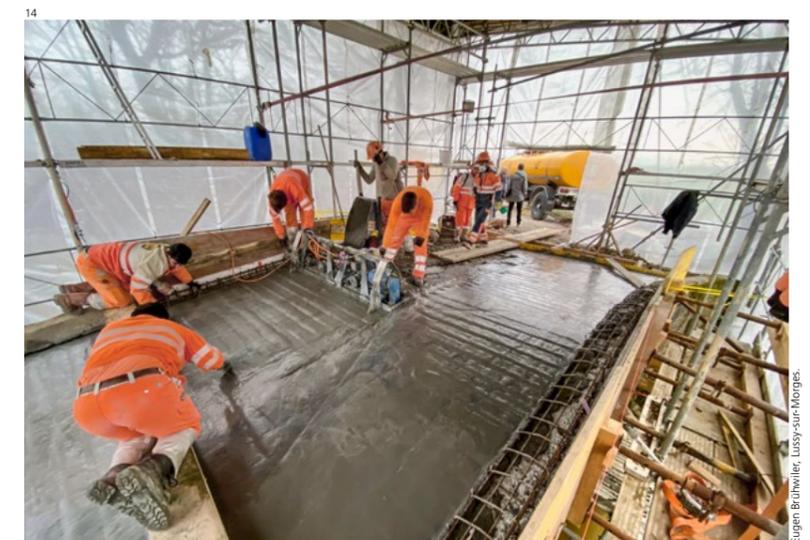
Abb. 14
Einbau, Abziehen mit einem Vibrierbalken und Nachbearbeitung der UHFB-Platte im Dezember 2020.

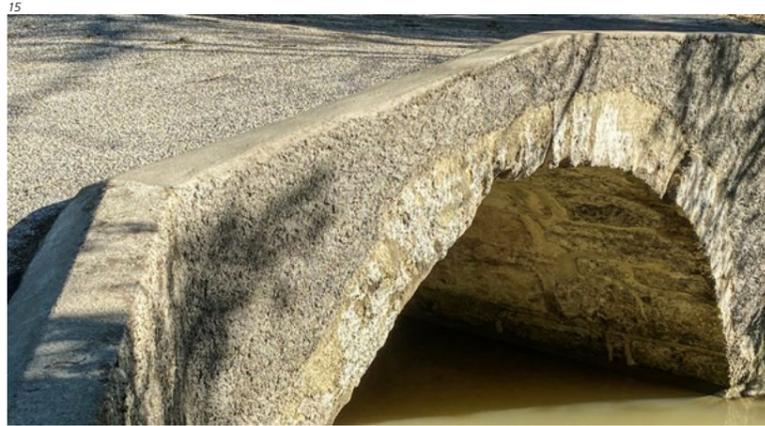
Abb. 15
Die restaurierte «Römerbrücke» mit instandgesetztem Steingewölbe, neu verputzter Seitenmauer und mit Splittkies eingestreuter, neuer UHFV-Fahrbahnplatte.

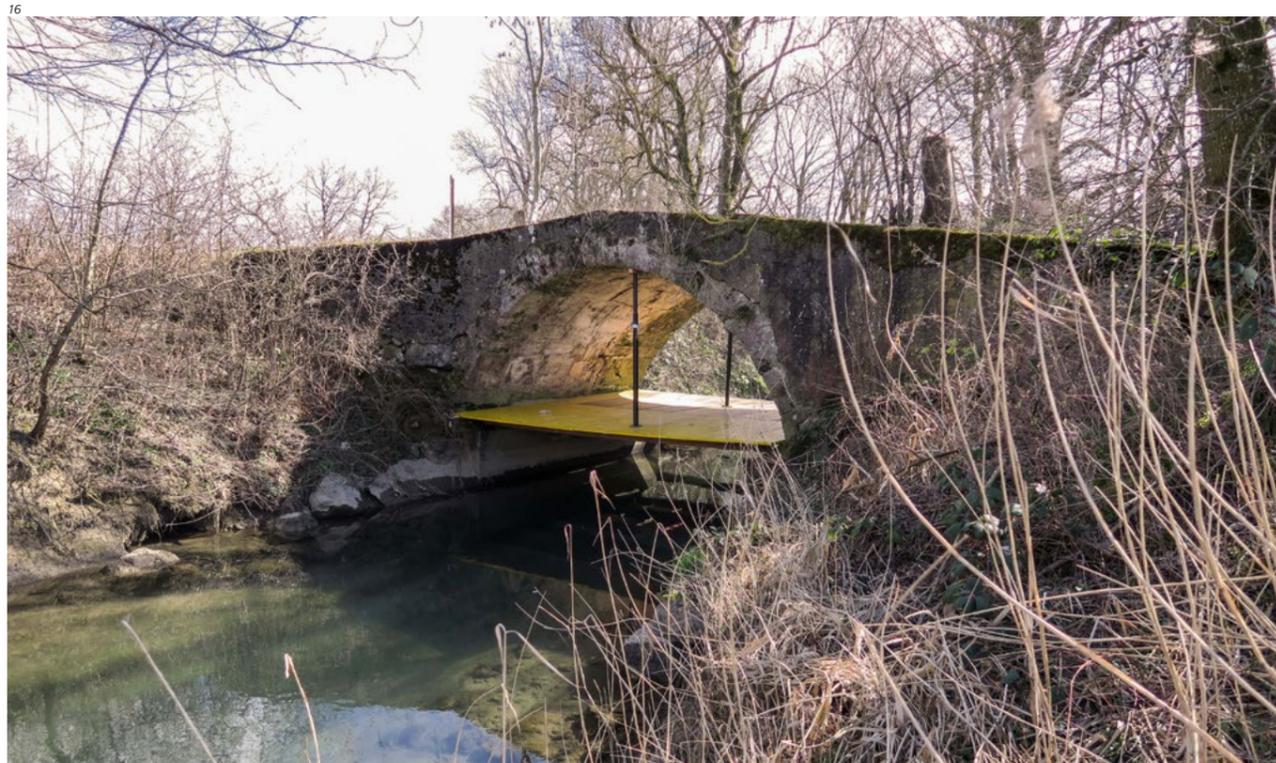
Abb. 16
Die in die Flusslandschaft des Witi bachs eingebettete «Römerbrücke» vor der Restaurierung.

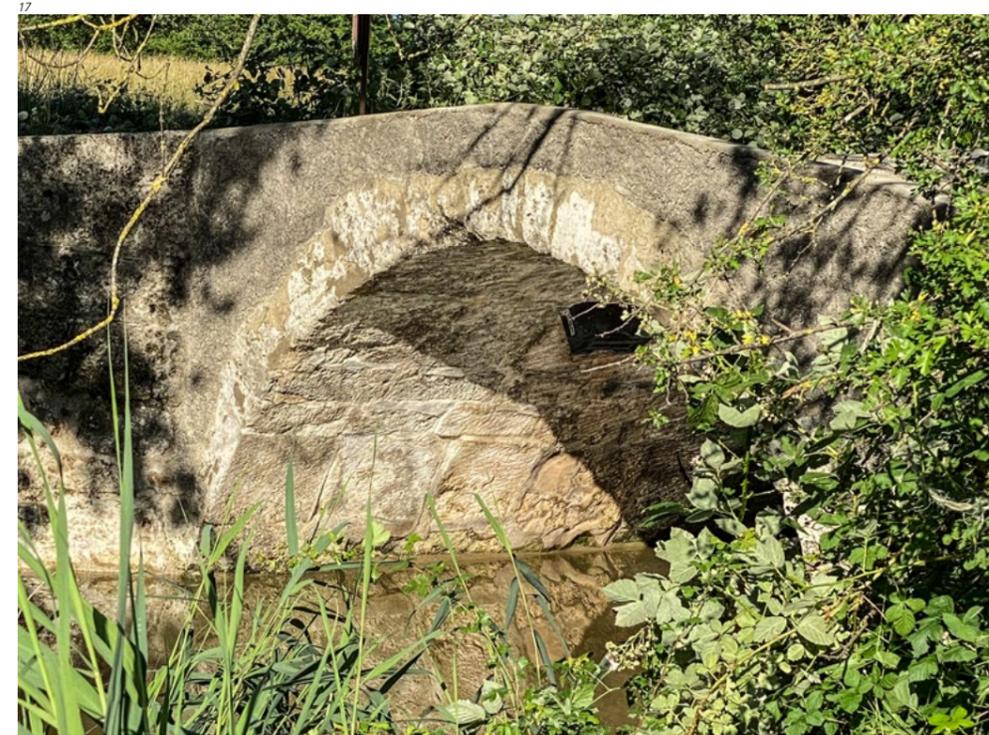
Abb. 17
Untersicht und Seitenansicht des Gewölbes mit neu ausgefugtem Mauerwerk sowie neu verputzter Seitenmauer. Foto 2021.

insbesondere im vorliegenden Fall mit den relativ weichen Tuffsteinen wichtig war. Ein für Mauerwerk spezialisierter Restaurator setzte das Natursteinmauerwerk und dessen Fugen instand (Abb. 17).

Bei der Fugeninstandsetzung des Mauerwerks der «Römerbrücke» war zunächst loser und verwitterter Mörtel zu entfernen. Danach wurden offene Fugen mit Frisch-Mörtel neu ausgefugt. Es wurde darauf geachtet, keine «harten» Mörtel einzubauen, was
