Alter Spittel und Hexenturm in Olten – Nachbarn der unterschiedlichen Art

CHRISTOPH RÖSCH, STEFAN BLANK

Der sogenannte Alte Spittel, das alte Stadtspital von Olten, beherbergte während Jahrhunderten bedürftige Leute und zählte lange Zeit zu den wesentlichen städtischen Infrastrukturbauten. Dem unmittelbar benachbarten Hexenturm kamen indessen weniger heilvolle Aufgaben zu. Die 2020/2021 durchgeführten Umbauarbeiten wurden genutzt, um die Baugeschichte der beiden unter Denkmalschutz stehenden Gebäude zu untersuchen und einer bekannten Oltner Sage auf den Zahn zu fühlen.

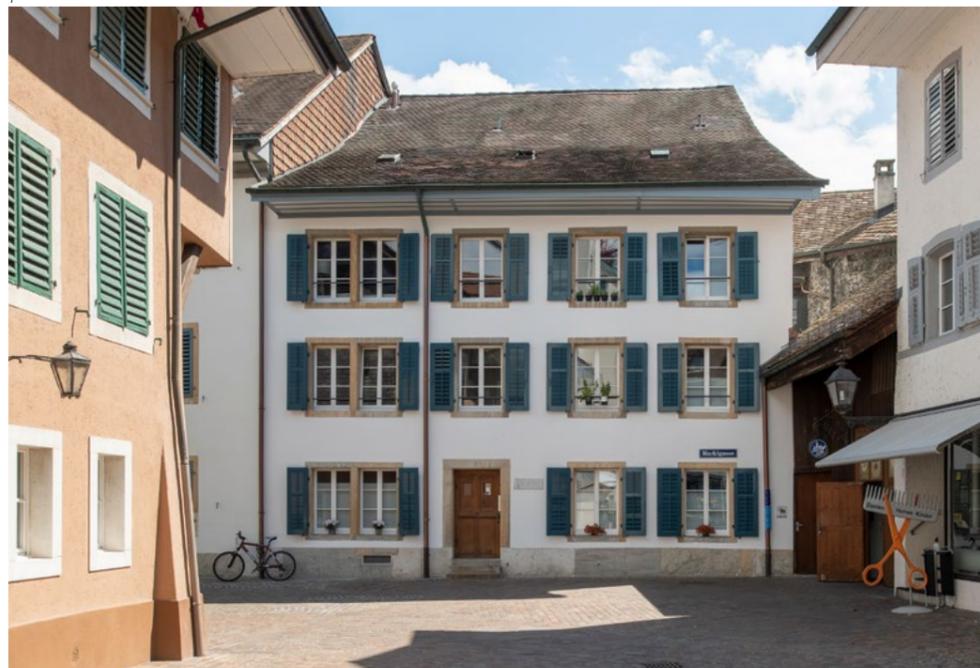
Abb. 1
Olten, Marktgasse 27. Gassenansicht des Alten Spittels. Rechts im Hintergrund ist die Rundung des Hexenturms zu erkennen. Zustand nach der Restaurierung 2022.

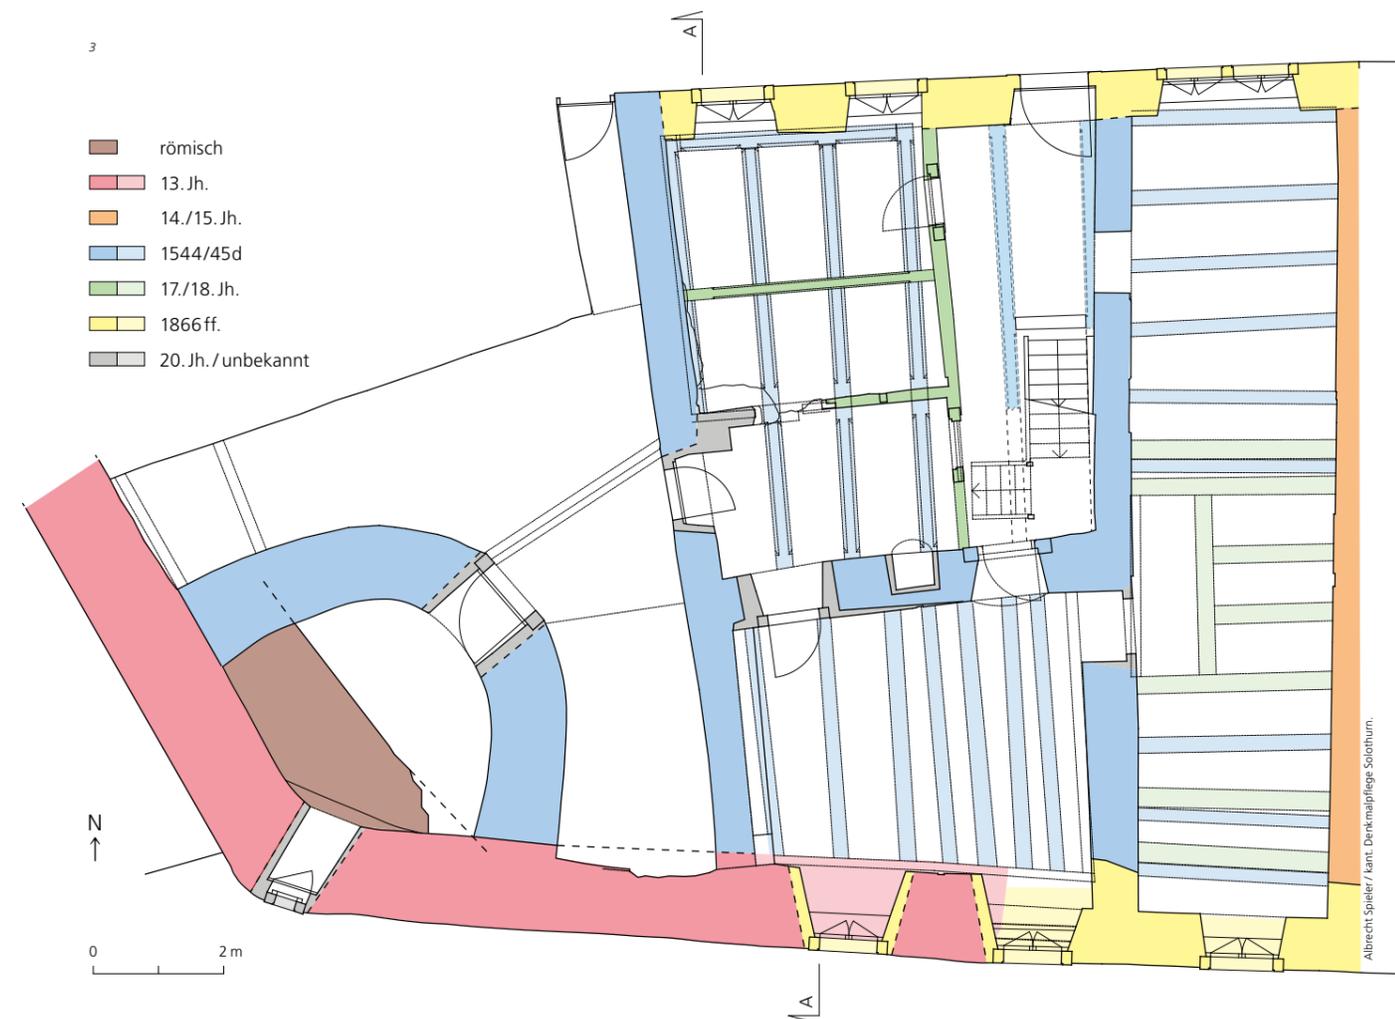
Abb. 3
Olten, Marktgasse 27. Grundriss Erdgeschoss. Baualtersplan von Spittel und Hexenturm.

Die als Rückwand des Alten Spittels und des Hexenturms dienende Stadtmauer stellt den ältesten aufgehend erhaltenen Befund dar (Abb. 3). Wie die archäologische Ausgrabung im Hexenturm gezeigt hat, steht die Stadtmauer dort auf dem Fundament der spätrömischen Kastellmauer. Das Fundament brach jedoch noch unter dem Hexenturm abrupt ab. Der instabile Schotteruntergrund des Abhangs zur Dünern muss schon vor dem Bau der mittelalterlichen Stadtmauer zum Einsturz der dortigen Kastellmauer geführt haben. Die Kastellmauer dürfte einst in einem weiteren Bogen als die bestehende Stadtmauer nach Südosten verlaufen sein. Die mittelalterliche Stadtmauer wurde ab dem Bereich des Hexenturms in engerem Bogen, der Hangkante nach Osten folgend, von Grund auf neu erstellt.⁵ Obwohl die Stadtmauer bis zum Zinnenkranz erhalten ist, bleiben konkrete Aussagen zur Baugeschichte schwierig. Die diversen Putzschichten auf der In-

Beim Abschnitt nördlich des Hexenturms, wo die Stadtmauer auf dem Fundament des spätrömischen Kastells fusst, fällt die unregelmässige Innenflucht auf (Abb. 3). Ob hier Kernmauerwerk des Kastells weiterverwendet oder ob die Mauerschale aus unbekanntem Gründen später abgetragen wurde, bleibt zu klären. Die an die Stadtmauer anschliessende Mauer des Hexenturms nimmt jedenfalls Bezug auf die unregelmässige Innenflucht.

Aufgrund des festgestellten sekundären Einbaus der zum Spittel gehörenden Deckenbalkenlage im Erdgeschoss muss die Brandmauer zum Haus Markt-gasse 25 älter sein als der bestehende Spittel Markt-gasse 27 (Abb. 3).

Das bestehende Gebäude geht auf einen vollständigen Neubau zurück. Der Steinbau von knapp 12×12 Meter Grundrissgrösse lehnt sich an die bestehende Stadtmauer im Süden und die ältere Brandmauer im Osten an (vgl. oben; Abb. 3). Der Spittelbau wird in der Querachse durch eine bis ins zweite Obergeschoss reichende Binnen-Brandmauer in zwei Bereiche unterteilt.

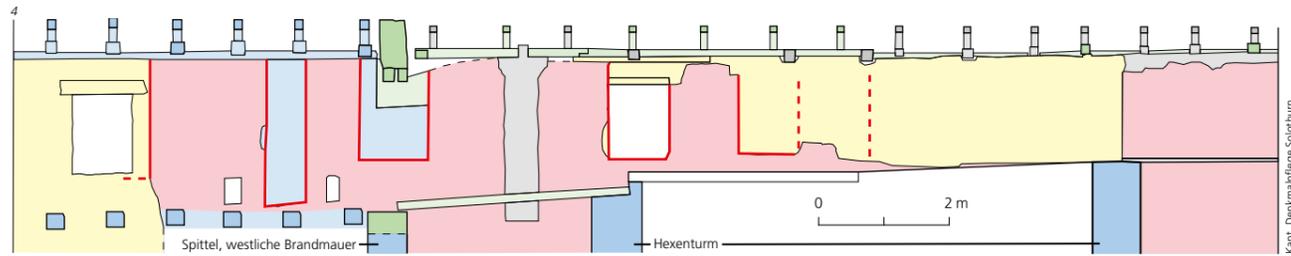
Abb. 4
Olten, Marktgasse 27. Innenansicht/Baualtersplan der Stadtmauer im Bereich des Spittels und des Hexenturms.

Im Zusammenhang mit dem Neubau des Spittels wurde der oben erwähnte Durchgang zu einem mutmasslichen Erker am Zinnenkranz zugemauert. Um ausserdem den westlichsten Kehlbalcken auf eine fixe Unterlage stellen zu können, wurde eine Zinne teilweise zugemauert (Abb. 4).

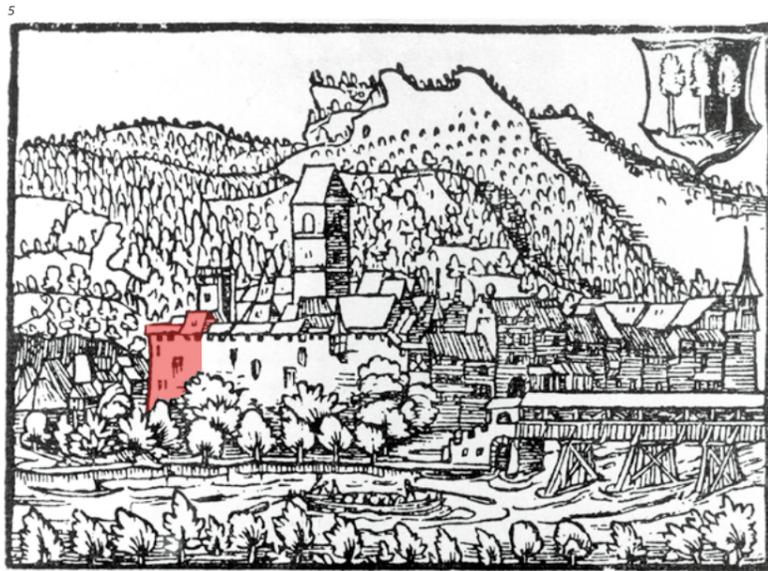
Abb. 5
Olten. Ansicht von Süden von Hans Asper in der Eidgenössischen Chronik von Johannes Stumpf, 1548.

Die dendrochronologische Datierung der Deckenbalkenlagen und der Bauhölzer des Dachstuhls ergab ein Baujahr des Spittels von 1544. Interessant ist, dass bei den Decken in den untergeordneten Räumen im Erdgeschoss kaum bearbeitete Eichenbalken mit Schlagdaten Herbst/Winter 1494/95, 1523/24 und 1537/38 Verwendung fanden, während die sauber auf Sicht gearbeiteten, im selben Mauerwerk liegenden Deckenbalken der vorderen Räume im Herbst/Winter 1543/44 und die Bauhölzer der Dachkonstruktion im Frühling 1544 geschlagen wurden.¹⁰ Die Darstellung von Olten in der Stumpf-Chronik von 1548 bildet nur wenige Jahre nach dem Bau das hoch aufragende Dach und die Situation des Wehgangs ab (Abb. 5).

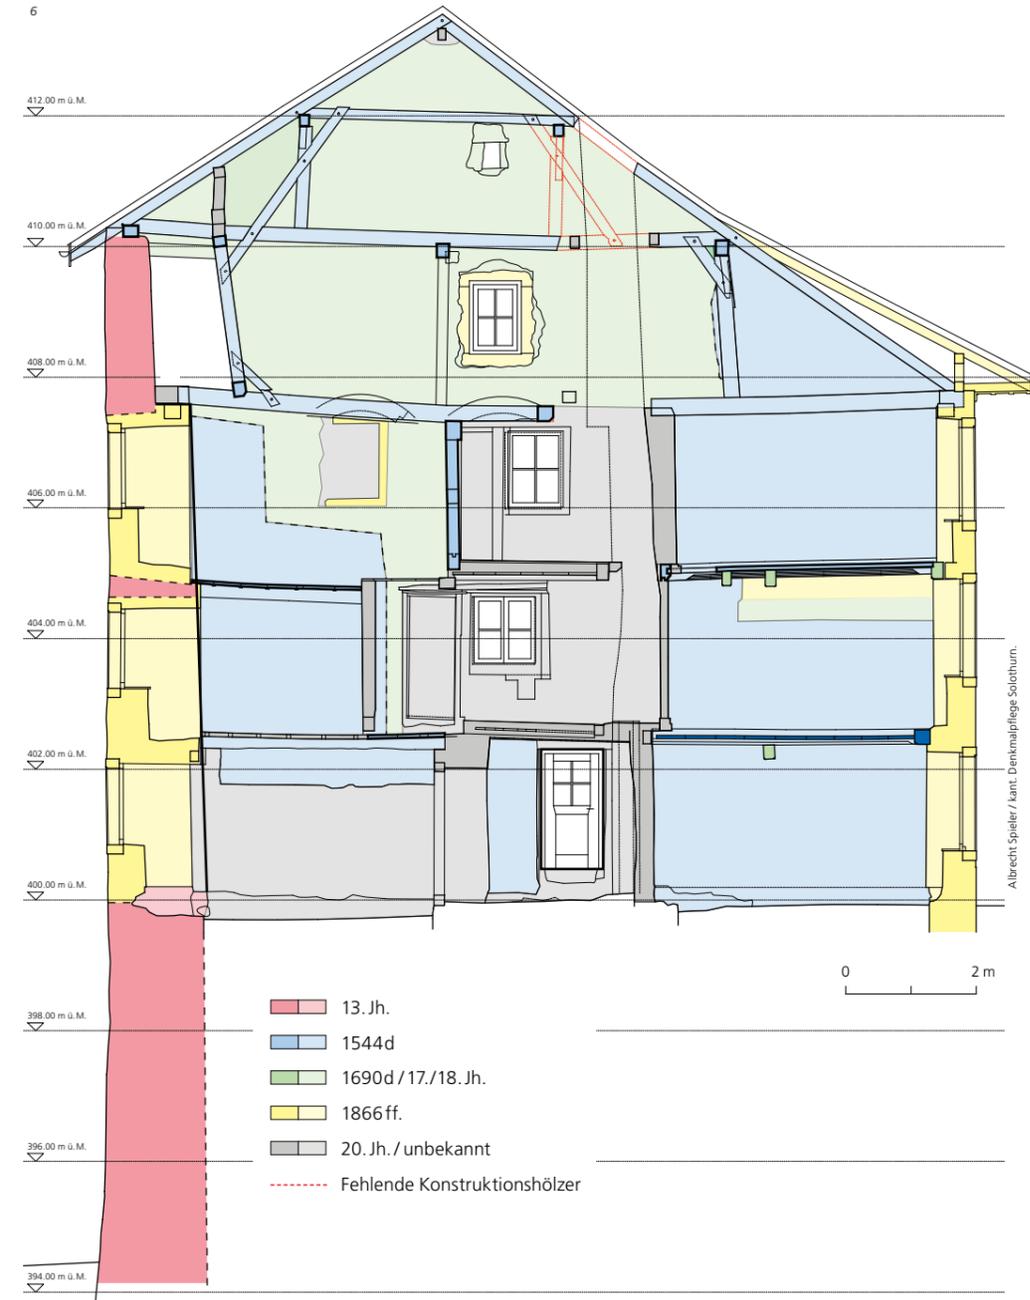
Abb. 6
Olten, Markt-gasse 27. Querschnitt des Spittels, Blick nach West. Baualtersplan.

Im Bereich des Spittels verfügt die Stadtmauer über eine Höhe von rund 14 Metern an der Aussenseite und 10 Metern an der Innenseite. Die Dicke am Fuss der Innenseite beträgt ca. 1,4 Meter und nimmt mit zunehmender Höhe ab (unterhalb Wehrgang ca. 1,25 Meter; Abb. 6).

reihe bildet die Abgrenzung zwischen dem Wehgang und dem Dachraum. Die erste Kehlbalckenlage führt über diese Stuhlsäulenflucht bis auf eine Mauerschwelle auf der Oberkante der Stadtmauer und bildet die offene Decke des Wehgangs. Die Sparren sind vom First über die Stadtmauer gezogen, sodass der Wehgang vollständig im Dachraum integriert ist (Abb. 6).

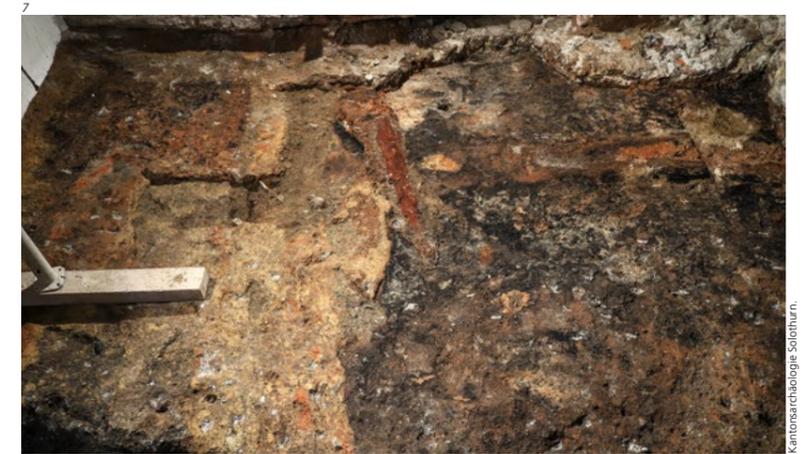
Abb. 7
Olten, Markt-gasse 27. 2020 dokumentierte, archäologische Befunde von Vorgängerbauten.

Bei der archäologischen Ausgrabung im Innern des Spittels konnten Lehm- und Mörtelbodenreste eines Vorgängergebäudes festgestellt werden (Abb. 7). Vermutlich handelt es sich dabei um Spuren eines Hauses, welches 1482 vom Ehepaar Scherrer gestiftet wurde.⁸

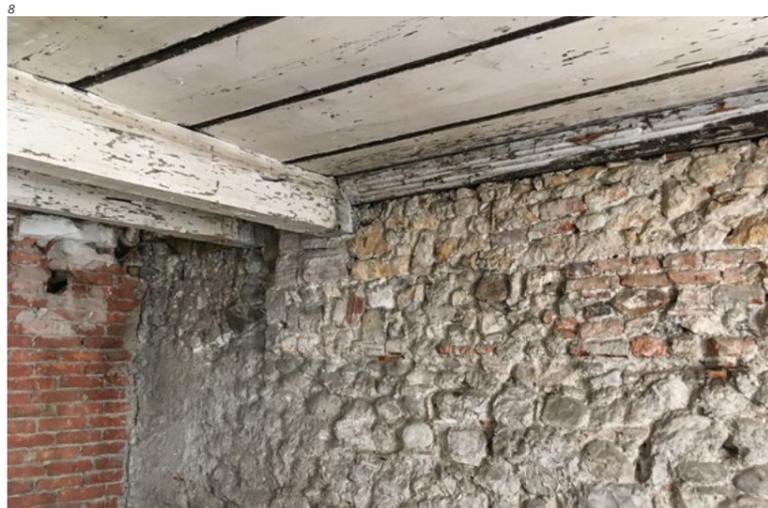
Abb. 8
Olten, Marktgasse 27. Stube im ersten Obergeschoss, Westwand mit Rillenfriesbalken und jüngeren Unterzügen. Situation beim Umbau 2020.

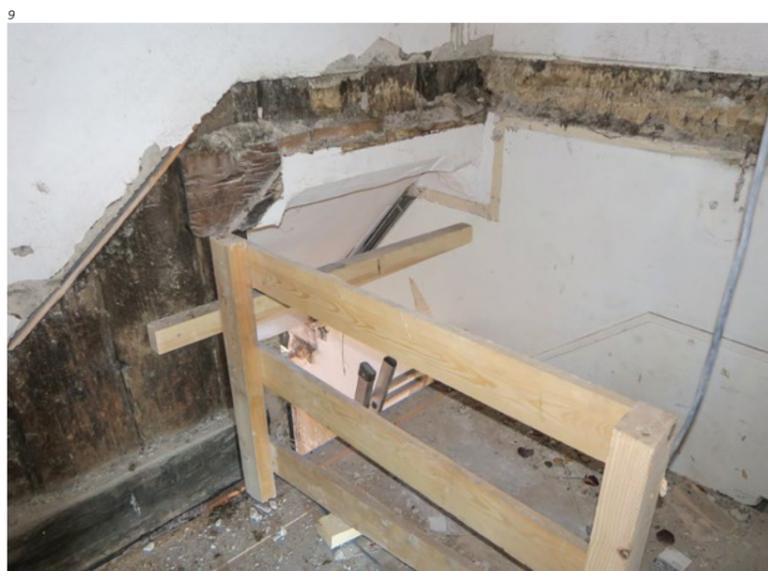
Abb. 9
Olten, Marktgasse 27. Für den Treppenaufgang bauzeitlich in der Höhe versetzte Schwelle der Stuben-Fachwerkwand. Situation beim Umbau 2020.

Das erste Obergeschoss weist die gleiche Raumstruktur wie das Erdgeschoss auf. Wiederum zeichnet sich eine gewisse Hierarchisierung der Raumgestaltung und Bauweise ab. Im westlichen Hausteil sind gassenseitig eine Stube und Nebenstube belegbar. Auf den Schiebebodenbrettern liessen sich Spuren eines Mörtelstrichs fassen, der unter der Fachwerk-Trennwand zum dahinterliegenden Gang hindurchzog. Die gut 15 Quadratmeter grosse Hauptstube verfügt über teilweise erhaltene, mit vier Rillen profilierte Deckenfriesbalken (Abb. 6, 8). Bei der kleineren, östlich anschliessenden und wahrscheinlich nur über die Stube erschlossenen Nebenstube von 11 Quadratmeter Grösse weisen die gleichen Balken eine einfache Fase auf. Bemerkenswert ist, dass bereits zur Bauzeit die Treppe vom Erdgeschoss ins erste Obergeschoss so angelegt wurde, dass sie die Nebenstube räumlich tangiert. Die Wandschwelle der Stubensüdwand wurde dafür unterbrochen, als Sturz des Treppenaufgangs höher gesetzt und an der Binnenbrandmauer auf einer Konsole abgestützt (Abb. 9).

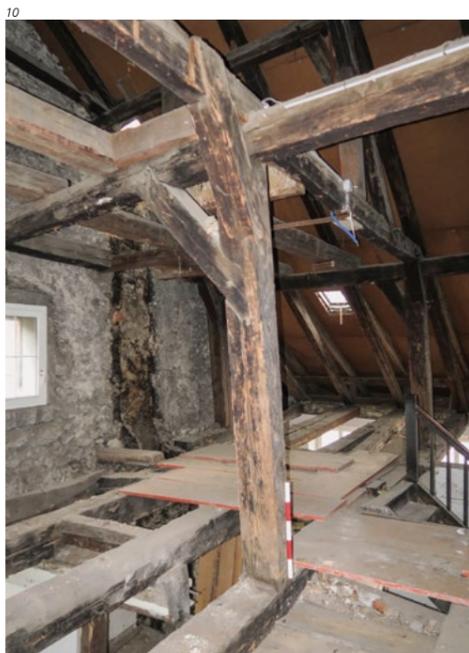
Abb. 10
Olten, Marktgasse 27. Stehender Dachstuhl. Situation beim Umbau 2020.

Das Dachwerk ist weitgehend in seinem originalen Zustand erhalten (Abb. 10). Es besteht aus einem zweigeschossigen, stehenden Stuhl. Die Dachbalkenlage entspricht dem Niveau des Wehgangbodens der Stadtmauer. Die südliche Stuhlsäulen-

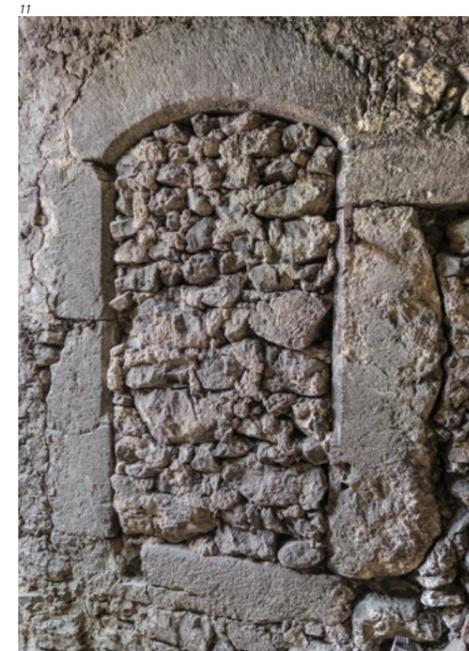
Abb. 11
Olten, Marktgasse 27. Vermauerter Hocheingang zum Obergeschoss des Hexenturms. Zustand 2020.

Der rund 8 Meter hohe Hexenturm ist mit einer Mauerdicke von 1,25 Metern hufeisenförmig an die innenseitige Rundung der Stadtmauer angefügt. Die Höhe entspricht ungefähr dem Bodenniveau des Wehgangs, der über die Decke des Hexenturms hinwegläuft. Der rohe Baukörper aus grob bearbeiteten Kalksteinen weist an der Nordseite einen vermauerten Hocheingang mit Kalksteingewänden auf (Abb. 11, 12). Vor dem Hocheingang zeugen verschiedene Balken und Balkenlöcher vom ehemaligen Podest und Aufgang.

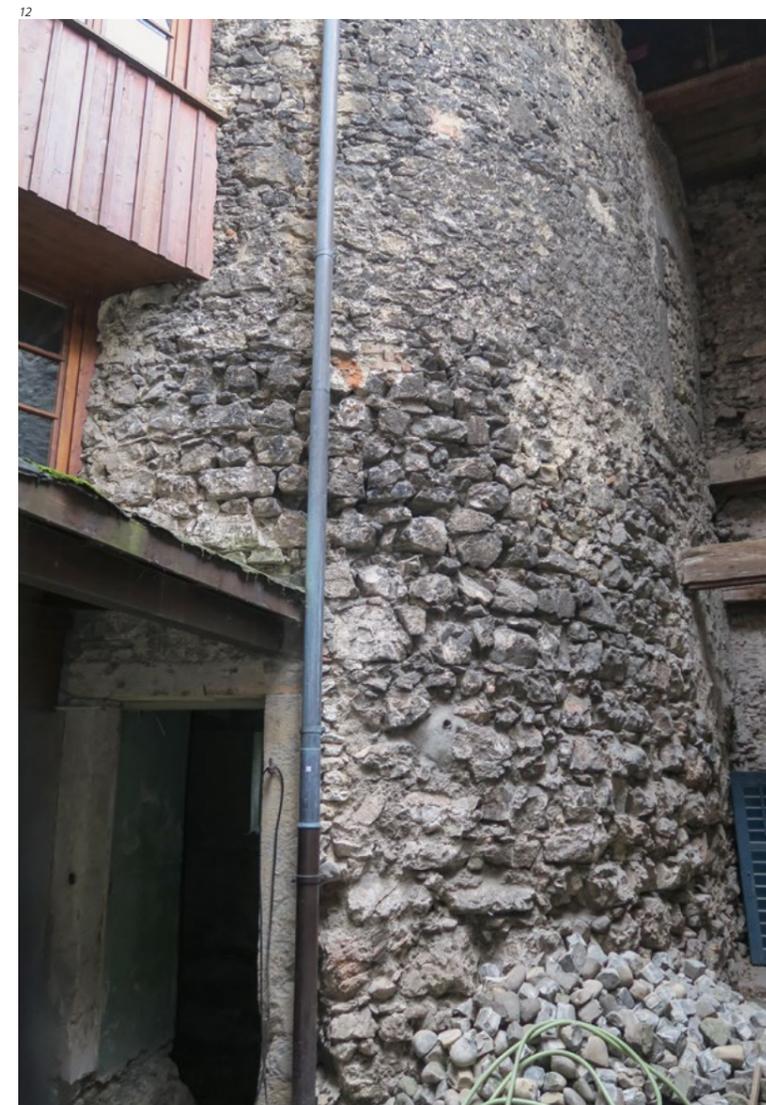
Abb. 12
Olten, Marktgasse 27. Teilansicht des Hexenturms. Oben rechts sind der Hocheingang und Reste eines Podests zu erkennen. Zustand vor dem Umbau 2020.

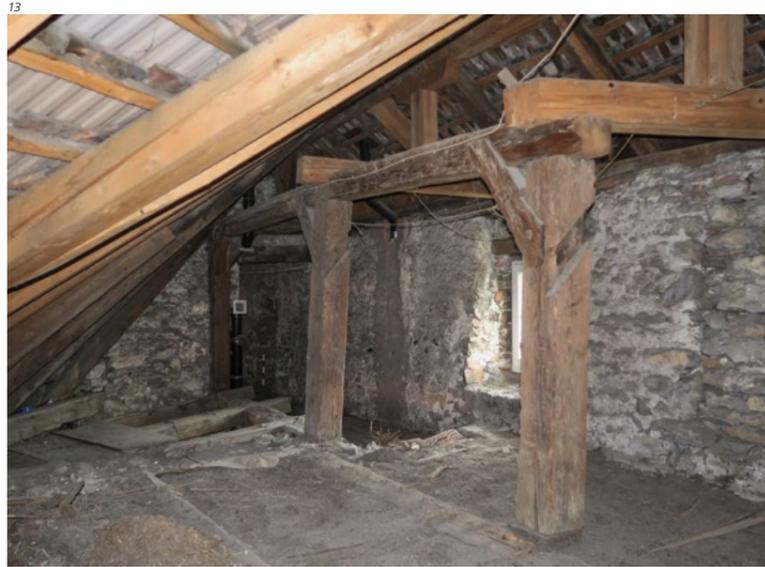
Abb. 13
Olten, Marktgasse 27. Gedeckte Wehrgangkonstruktion von 1690 über dem Hexenturm. Links im Hintergrund ist die westliche Giebelwand des Spittels zu erkennen. Zustand vor dem Umbau 2020.

Ein Grossteil des westlichen Giebelfeldes und der Westmauer wurden in einer jüngeren Bauphase neu errichtet. Daneben sind im Innern verschiedene bauliche Anpassungen festzustellen, die nicht alle im Einzelnen datiert sind, aber in den gleichen zeitlichen Rahmen fallen dürften (Abb. 3, 4, 6). Die dendrochronologische Datierung des Wehrgangs über dem Hexenturm ins Jahr 1690 belegt, dass dieser jünger ist als der Gefängnisbau. Die Konstruktionshölzer liegen im Mauermörtel der neuen westlichen Giebelwand des Spittels, weshalb anzunehmen ist, dass die Baumassnahmen zusammen erfolgten (Abb. 13).

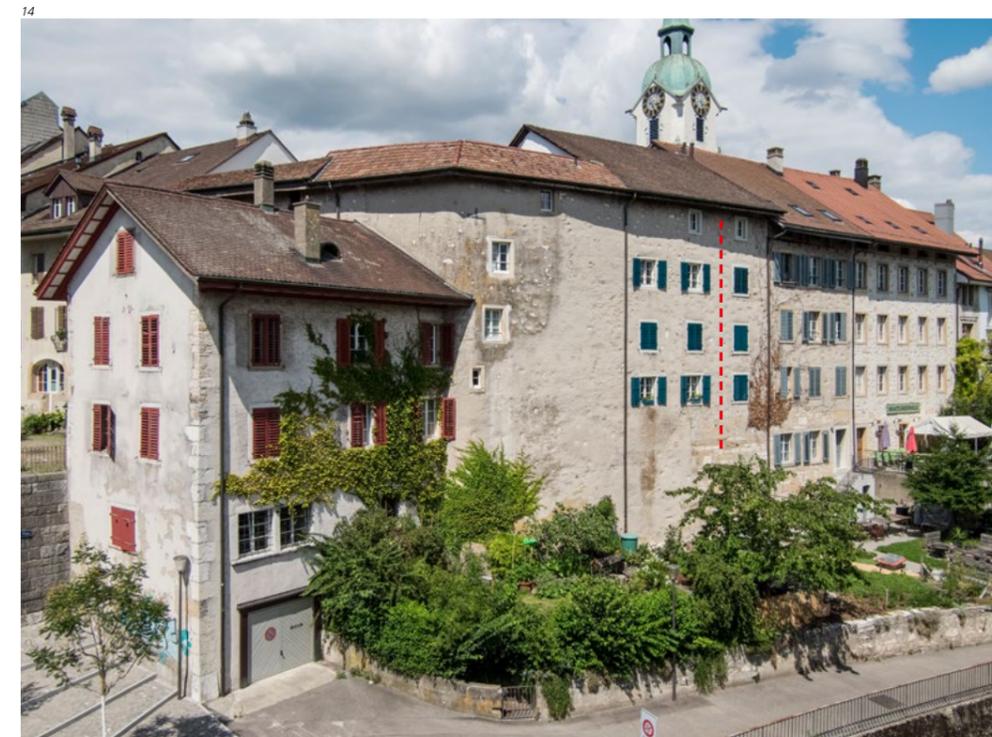
Abb. 14
Olten, Marktgasse 25/27. Grabenseitige Ansicht nach dem Umbau 2021. Die ungefähre, senkrechte Abbruchstelle von 1866 ist rot markiert.

1866 stürzte die Stadtmauer beim Spittel und den östlich anschliessenden Häusern (Marktgasse 23 und 25) ein.¹² Beim Spittel ist die vertikale Abbruch-

stelle ungefähr in der Mitte der Südfassade vom Fuss der Stadtmauer bis zum Wehrgang erkennbar. Als Ersatz der Stadtmauer wurde eine deutlich dünnere Mauer mit zeitgemässen Fensteröffnungen errichtet (Abb. 3, 6, 14).
