Kurzberichte

Beinwil, Dachsanieierung bei Scheune und Gasthaus zum Reh, Passwangstrasse 69 und 95

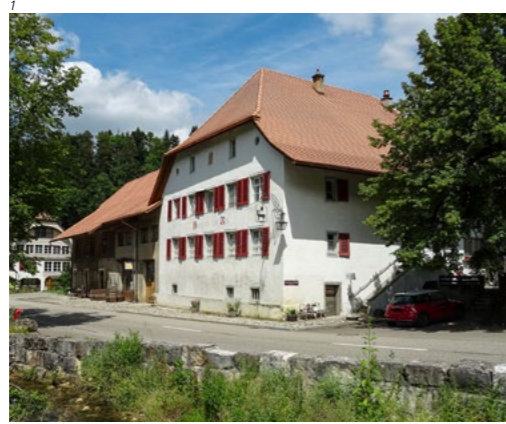
Abb. 1
Beinwil, Scheune und Gasthaus
zum Reh, Passwangstrasse 69.
Südansicht nach der
Dachsanieierung von 2021.

Die Dächer der beiden Gebäude waren dringend sanierungsbedürftig. Aus Gründen des Ortsbild- und Denkmalschutzes wurden für die Dacheindeckung wieder Biberschwanzziegel verwendet, wobei passende neue Biberschwanzziegel mit Spitzschnitt zum Einsatz kamen, auf dem Gasthof mit Doppeldeckung, auf der Scheune wie bisher als Einfachdach. Die Dachsanieierung wurde mit Beiträgen der kantonalen Denkmalpflege und des Bundesamtes für Kultur unterstützt.

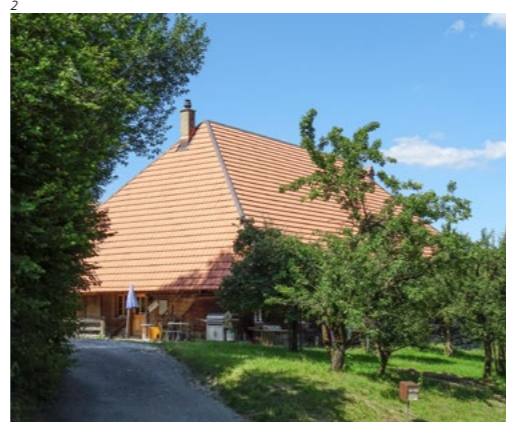
Abb. 2
Drei Höfe, Heinrichswil, Hoch-
studhaus Dorfstrasse 10a/b.

Ursprünglich mit Holzschindeln oder Stroh bedeckt, fand im 20. Jahrhundert ein Wechsel auf Tonziegel und gegen Osten auf Schiefereternit statt. Das Dach war in einem schlechten Zustand und musste saniert werden, wobei als Bedachungsmaterial neue naturrote Muldenziegel verwendet wurden. Wie bisher verzichtete man auf das Anbringen von Dachrinnen, sodass das Dach als schlanke Dachhaut in Erscheinung tritt und bei Regen das Dachwasser abtropft.

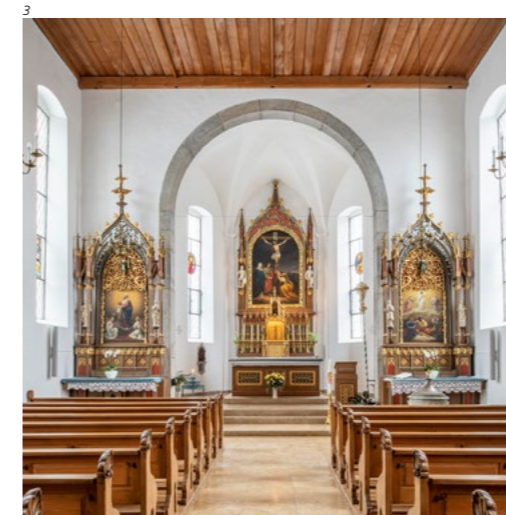
Abb. 3
Feldbrunnen-St. Niklaus,
Kirche St. Niklaus, Riedholz-
strasse 4. Der Innenraum
nach der Restaurierung 2021.

Auslöser für die 2021 ausgeführte Innenrestaurierung war eine relativ starke Verschmutzung auf sämtlichen Oberflächen. Aufgrund von Bemusterungen entschied man sich nicht für einen Neuanstrich der inneren Raumschale, sondern für eine konservatorische Reinigung mit dem Ziel, die Authentizität und die Alterswürde des Innenraums inklusive der Ausstattung zu erhalten. In einem ersten Schritt erfolgte von einer Hebebühne aus eine Trockenreinigung mittels Reinigungspinseln, Staubsaugern und Latexschwämmen. Nach der anschliessenden Regenerierung der Leimfarbenfassung auf Wand- und Gewölbeoberflächen konnte wie gewünscht eine deutliche Aufhellung des Innenraums festgestellt werden. Partiiell auftretender Schimmelpilzbefall neutralisierten die Restauratoren mit Wasserstoffperoxid; anschliessend reinigten sie diese Bereiche nochmals nach. Statisch bedingte Risse und Beschädigungen am Verputz wurden mit Kalkmörtel gekittet und die Flickstellen nachfolgend farblich in den Bestand retuschiert. Die Ausstattung (Altäre, Figuren, Gemälde, Ambo, Orgelgehäuse) erhielt ebenfalls zuerst eine Trockenreinigung, dann erfolgte eine Nachreinigung mit leichtem Seifenwasser. Die Schäden an den Farbfassungen wurden konsolidiert, gekittet und farblich in den Bestand retuschiert, partielle Fehlstellen in den Vergoldungen mit Rosenobel Doppelgold neu vergoldet. Weitere Massnahmen

bestanden in der Reinigung der Natursteinböden, dem Auffrischen der Kirchenbänke und dem Ersatz der Kirchentür auf der Südseite.

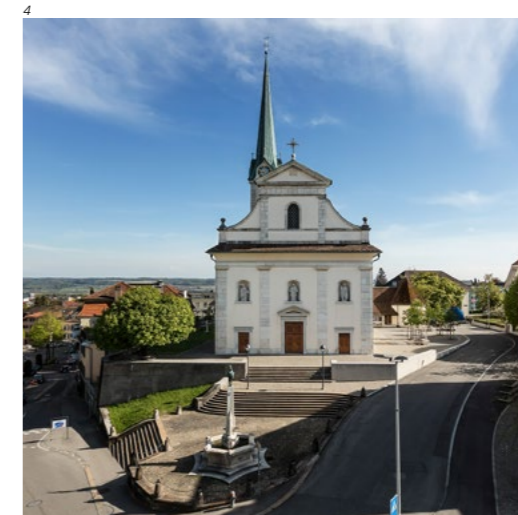
Abb. 4
Grenchen, Pfarrkirche
St. Eusebius, Kirchstrasse 23.
Blick von Norden auf die
Hauptfassade und die neu
gestaltete Nahumgebung.

Als wesentliche Massnahme erfuhr der auf der Nordseite liegende Haupteingang der Kirche eine Stärkung durch die Anpassung der bestehenden Treppenanlage. Diese wurde auf der Westseite eingekürzt und durch eine neue Mauer ersetzt, die sich über Eck entlang der Westfassade der Kirche fortsetzt. Dadurch erhielt einerseits die Treppe einen neuen Stellenwert als axial vor der Fassade liegender und seitlich gefasster Hauptzugang, andererseits gewann der Kirchenvorplatz an zusätzlicher Fläche mit Kanzelcharakter. Durch gezielte Massnahmen gewann der bisher zuweilen als Parkplatz genutzte Bereich westlich der Kirche deutlich an Aufenthaltsqualität, indem die bestehende Baumgruppe ergänzt, die Bodenbeläge mit Pflasterung und Chaus-

sierung erneuert, Sitzgelegenheiten aufgestellt und das denkmalgeschützte Franzosenkreuz restauriert wurde. Ausserdem verschwanden die Parkplätze. Ebenso erhielten die bisher durch Mauern und Gitter abgeschotteten Bereiche im Süden und Osten der Kirche eine Neugestaltung. Durch die Entfernung des Gittertors und der Betonmauer in der östlichen Flucht der Hauptfassade sowie der Betonmauer südwestlich der Kirche fand eine Öffnung statt, sodass der bisher verschlossene und nicht genutzte Raum nun wieder zugänglich und erlebbar ist. Die teilweise neue Bepflanzung trägt das ihre dazu bei, dass diese Bereiche sich nun viel heller und freundlicher präsentieren und zum Aufenthalt einladen. Sämtliche ausgeführten Massnahmen sind auch aus denkmalpflegerischer Sicht sehr zu begrüssen, führten sie doch zu einer deutlichen Stärkung und Aufwertung der Umgebung der Kirche als Aufenthaltsort und als gestalteter Aussenraum. STEFAN BLANK

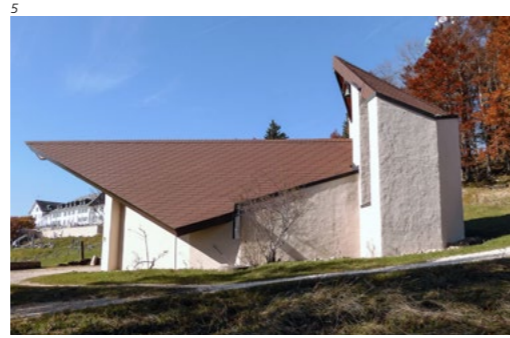
Abb. 5
Oberdorf, Bergkapelle auf dem Weissenstein. Ansicht nach der Restaurierung.

Die Aussenrestaurierung umfasste den Ersatz der asbesthaltigen Eternit-Dachschieferplatten durch format- und farbgleiches neues Eternitschiefer. Die strukturiert verputzte Fassade wurde gereinigt und erhielt einen mineralisch aufgebauten Fassadenanstrich im Farbton nach Befund. Die stark verwitterte Dachuntersicht aus Holz wurde mit Ölfarbe lasierend frisch gestrichen, sodass die Holzstruktur nach wie vor gut sichtbar bleibt. Auf Wunsch der Denkmalpflege erhielt zudem die unschön mit Blech verkleidete und einbrennlackierte Eingangsfront einen

passenderen Holzimitat-Anstrich, sodass diese sich nun deutlich besser in das Gesamtbild integriert. Als weitere Massnahme wurden die einfachverglaste Fenster im Turm durch eine Isolierverglasung ersetzt. Pünktlich zum 40-Jahr-Jubiläum war die Restaurierung abgeschlossen und die Kapelle konnte am 19. September 2021 feierlich eingeweiht werden.

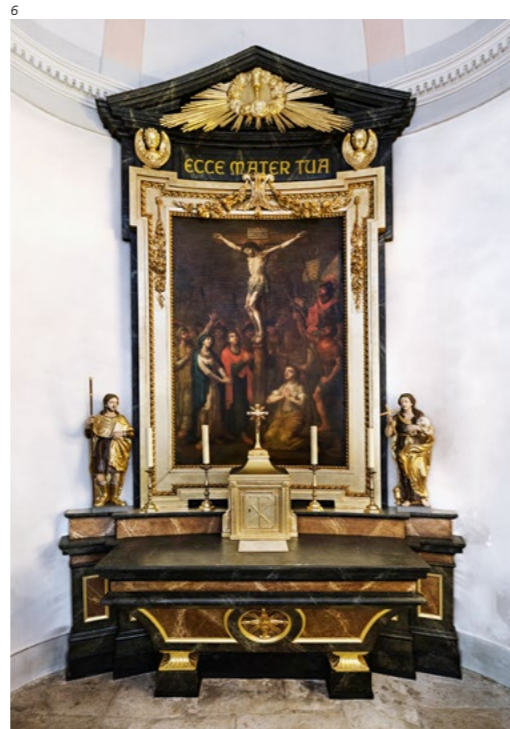
Abb. 6
Oensingen, Kapelle St. Jost, Äussere Klus 23. Der Altar nach der Restaurierung.

2018 veranlasste die Pflugersche Familienstiftung die Beurteilung des 1968 letztmals restaurierten Altars. Dokumentiert wurden eine starke Oberflächenverschmutzung, eine teilweise Ablösung der Farbfassung, das Absprennen von Applikationen, Wachsspritzer auf dem Gemälde und dem Bildrahmen sowie ein Schädlingsbefall an der Rückseite des Tabernakels.

2021 erfolgte die Restaurierung. Zunächst fixierten die Restauratoren lose Stellen und reinigten den Altar von Staub und Russ. Sie befreiten Rahmen und Leinwand von den Wachsrückständen, kitteten Fehlstellen und passten sie an die bestehende Farbgebung an. Als Oberflächenschutz wurden die marmorierten Altarteile mit Bienenwachs poliert. Am Leinwandbild waren nach der Reinigung nur kleinere Farbfehlstellen mittels Retuschen zu ergänzen. Im Atelier wurden Skulpturen und Tabernakel gereinigt und die Fehlstellen mit Kreidegrund und Kreidekitt ergänzt, retuschiert und neu gefasst. Die oxidierten Silberfassungen erhielten eine schützende Lacklasur. Am Tabernakel wurde die von Schädlingen befallene Rückwand durch eine neue Holzplatte ersetzt. Zur Osterfeier war der Altar in fachgerecht restauriertem Zustand wieder in situ zusammengeführt.

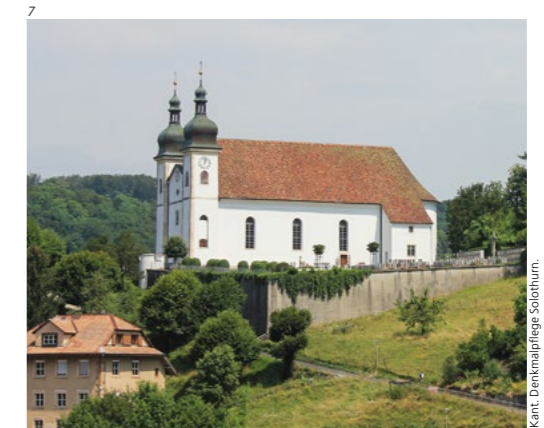
Abb. 7
Seewen, Südsicht der Pfarrkirche St. German, Kirchweg 5.

rung. 1972/1973 schliesslich folgte die Gesamtrestaurierung mit der Rekonstruktion der Kuppelhelme, die die Fassadentürme zieren. 2013 wurde die imposante Vortreppe saniert (vgl. ADSO 20, 2015, S. 162). Die jüngst erfolgten Restaurierungen und Reparaturen gewährleisteten den Unterhalt der Pfarrkirche. 2019 erhielt die Vorhalle einen neuen Boden. Zunächst wurde eine Reparatur der defekten Bodenplatten geprüft, aufgrund der starken Wölbung des Bodens aber verworfen. Der Bodenbelag wurde komplett ersetzt und mit neuen Liesberger Kalksteinplatten verlegt. 2020 folgte schliesslich die konservatorische Reinigung des Kircheninnenraums samt Ausstattung. Das Ziel war, das Erscheinungsbild nach der letzten Restaurierung herzustellen. Die Restauratoren reinigten die Raumhülle sorgfältig und untersuchten die Festigkeit der Stuckaturen sowie den Zustand der Malereien, Farbfassungen und Vergoldungen. Sie füllten Risse und Löcher mit artgleichen Materialien und retuschierten störende Fehlstellen. Im selben Jahr reinigte der Glasrestaurator die hohen Glasfenster im Kirchenschiff und Chor, ersetzte defekte Gläser und kontrollierte die Bleiver-

bindungen. Aussen erhielten die Kirchenfenster hinterlüftete Schutzverglasungen im Kastensystem. Die Fenster der Sakristei und am Kirchturm waren in einem zu schlechten Zustand und mussten ersetzt werden. Die neuen Holzfenster orientieren sich im Aussehen am Bestand. 2022 erfuhren die vier auf f“, a“, c“ und f“ gestimmten Glocken eine Revision mit einem Ersatz der Klöppel. Die Uhrenanlage erhielt eine neue elektrische Steuerung. REGULA GRAF

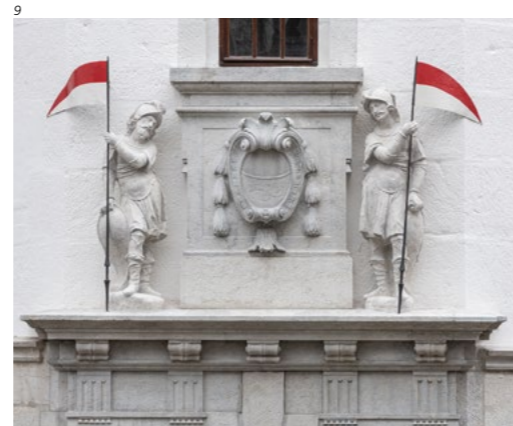
Abb. 9
Solothurn, Rathaus, Barfüsser-
gasse 24. Die Portalfiguren
am Treppenturm von 1634.
Zustand nach der Restau-
rierung.

Im Rahmen der Instandstellung sämtlicher Rathausfassaden erhielten im Jahr 2021 auch die Figuren der beiden Stadtheiligen eine Restaurierung. Die in den 1990er Jahren letztmals erneuerte Farbfassung war weitgehend abgewittert, sodass der gelbliche Farbton des Hauterivesteins und auch ältere Flickstellen deutlich sichtbar in Erscheinung traten. Zur Herstel-

lung eines geeigneten Untergrundes für die neue Farbfassung wurden – als erste Massnahme mittels Niederdruckstrahlverfahren und partiell mit Diamantschleifkörpern – Oberflächenverschmutzungen und noch vorhandene Farbschichten möglichst entfernt, ohne dabei aber die Steinoberflächen zu verletzen. Es folgte das Verkleben von losen Stellen und das Schliessen von Rissen und störenden Fehlstellen mit Steinerfüllmörtel. Beim neuen Farbaufbau konnte man schliesslich auf Erfahrungen zurückgreifen, die vor einigen Jahren bei der Kathedrale gemacht wurden. So kam der gleiche Aufbau, der sich dort bewährt hatte, auch beim Rathaus zur Anwendung: Aufbringen einer mit Fixativ verdünnten Grundierung, Applikation eines Quarz-Primers, zweimaliger Grundanstrich mit Beek-Mineralfarbe, Anstriche mit diversen Lasuren zur Imitation der Farbigeit des Solothurner Kalksteins. Die beiden Stadtheiligen integrieren sich nun farblich wieder in das Gesamtbild des Portals, und zudem ist die originale Steinsubstanz wieder für einige Zeit vor Witterungseinflüssen gut geschützt.

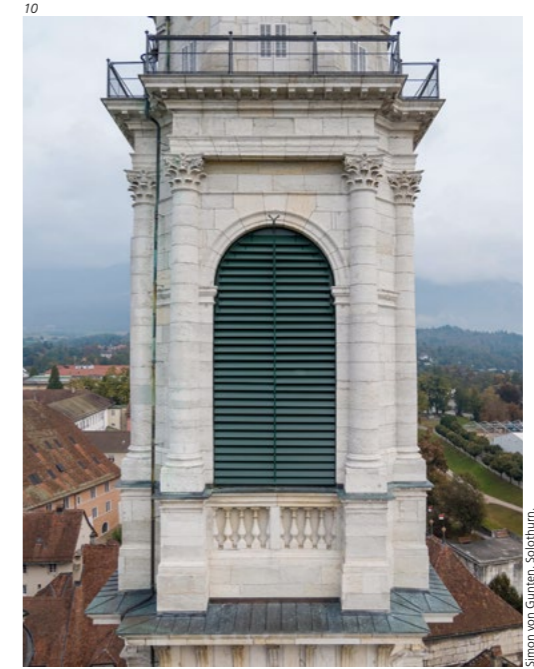
Der Grund für die 2021 ausgeführte Restaurierung des Turms der 1763–1773 erbauten St.-Urnen-Kathedrale war der schlechte Zustand der Brettjalousien bei den Schallöffnungen. Heruntergefallene Holzteile lösten umfangreiche Abklärungen über die Ursachen und die mögliche Problembeseitigung aus. Es zeigte sich, dass der Zustand der Bretter und ihres Anstrichs witterungsbedingt besonders auf der West- und Südseite schlecht war und somit in genau den Bereichen, wo vor lediglich rund zehn Jahren bereits umfangreiche und kostspielige Erneuerungen stattgefunden hatten. Um die Lebensdauer der Jalousien künftig verlängern zu können, fiel in Absprache mit Spezialisten für Holz und deren Oberflächenbehandlung der Grundsatzentscheid, die Bretter unter Verwendung der alten Beschläge auf allen vier Turmseiten komplett zu ersetzen. Entscheidend für eine bessere Haltbarkeit der neuen Jalousien sind Holzqualität, Konstruktion und Oberflächenbehandlung. Als Holzart wurde einheimische, feijnährige und astfreie Weisstanne bestimmt. Die Brettstärke blieb bei 24 Millimetern. Die rund 3,6 Meter langen Bretter wurden aus drei verleimten Stücken zusammengesetzt, die Kanten gerundet, unten durchgehend zur Tropfnase abgeschrägt, alle Bretter möglichst luftumspült montiert und nur auf der Westseite mit zusätzlicher Verschlussleiste zur Vermeidung von Schlagregeneintrag ergänzt. Bezüglich der Oberflächenbehandlung wurde entschieden, auf eine Imprägnierung der Bretter zu verzichten und nach einer Grundierung und einem Zwischen-

Abb. 10
Solothurn, Turm der St.-Urnen-
Kathedrale. Ansicht der
Glockenstube nach der Erneue-
rung der Jalousien.

anstrich mit Bleiweisspigmenten zum Schutz gegen Fäulnis und Pilzbefall ein Anstrichsystem mit reiner Ölfarbe zu verwenden. Diese Behandlung erfolgte in der Werkstatt, sodass nach der Montage lediglich noch ein leichtes Nachölen der Brettoberseiten auszuführen war.

Auf der Westseite musste zusätzlich der seitlich und unten verfaulte Eichenrahmen der Schallöffnungen ersetzt werden. Der Teilersatz erfolgte gemäss Original in Eiche, die Oberflächenbehandlung analog den Brettjalousien.

Um die Lebensdauer der Brettjalousien zu erhöhen, wird in Zukunft ein regelmässiger Unterhalt notwendig sein. Angezeigt ist eine Pflege durch Nachölen alle vier bis fünf Jahre.

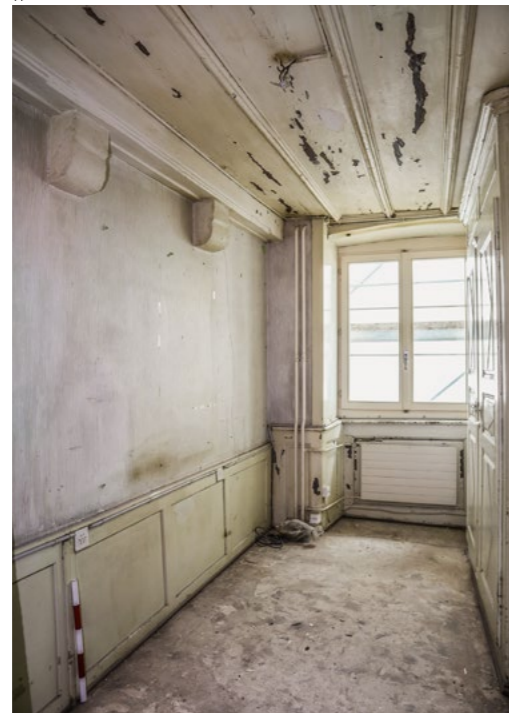
Abb. 11
Solothurn, Judengasse 1.
Gassenseitige Stube im ersten
Obergeschoss mit Bohlen-
balkendecke aus der Bauzeit
des Hauses.

Bohlenbalkendecke ausgestattet, von der ungefähr ein Drittel erhalten geblieben ist (Abb. 11). Wechsel in der Balkenlage zeigten die bauzeitliche Lage der Treppen und eines Rauchfangs im zentralen Hausteil an. Trotz späterer Umbauten behielt das Dach bis heute seine ursprüngliche Form. Die Reste des originalen, stehenden Dachstuhls deuten darauf hin, dass dieser ursprünglich über die Häuser Judengasse 1 und 3 zog. Eine bis an die Oberkante des zweiten Obergeschosses gehende Brandmauer ohne Durchgänge trennte das mutmassliche Doppelhaus, der Dachraum war jedoch offen.

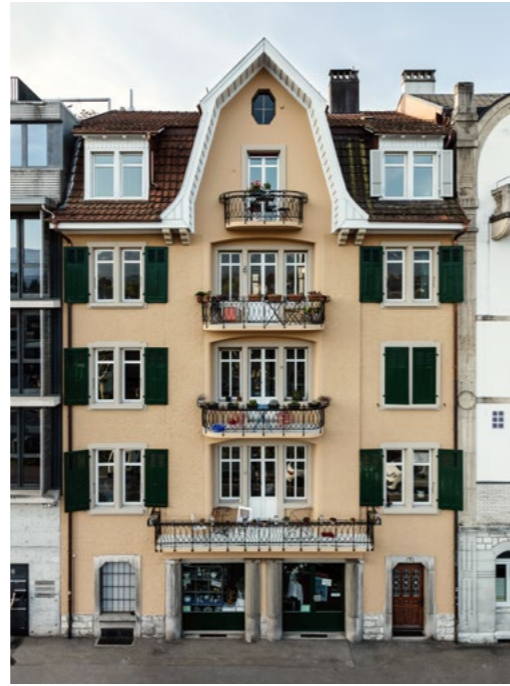
Abb. 12
Solothurn, Haus Schänzli-
strasse 4. Die Nordfassade
nach der Restaurierung.

Der 2021 durchgeführten Fassadenrenovation ging eine umfassende Farbuntersuchung an den verschiedenen Bauteilen voraus, denn es war zu vermuten, dass unter dem bestehenden, wohl in der zweiten Hälfte des 20. Jahrhunderts entstandenen gelblichen Farbanstrich eine deutlich buntere und differenziertere Farbigkeit vorhanden war. Auf Basis der festgestellten Farbstratigrafie wurde dann ein Farbkonzept entwickelt, das im Sinne des quartier-

typischen Historismus zu einer Aufwertung der zuvor eintönig gestrichenen Fassade und somit zu einer Aufwertung des Stadtbildes von Neu-Solothurn führte. Leider musste auf die zuerst vorgesehene Entfernung des Anstrichs auf den Kunststeingewänden und somit die Wiederherstellung des Originalzustandes verzichtet werden, weil der Anstrich zu hartnäckig haftete und dessen Entfernung einen unverhältnismässigen Aufwand bedeutet hätte. Deshalb erfolgte in Absprache mit der Denkmalpflege ein Neuanstrich der Fenstereinfassungen im Farbton des Kunststeins.

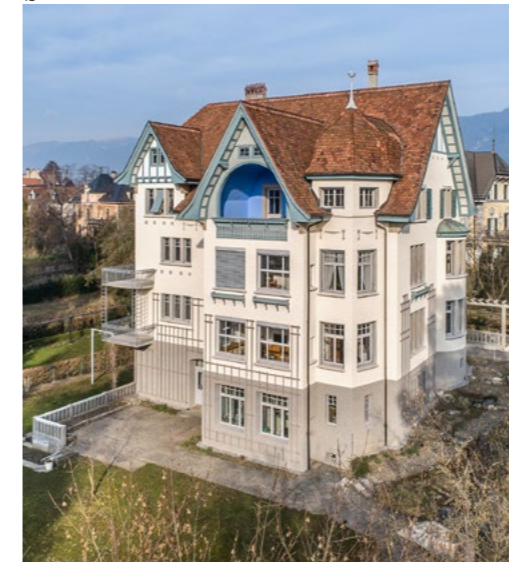
Das Haus verlor in den 1970er Jahren durch einen einheitlichen hellgrauen Fassadenanstrich seine ursprünglich differenzierte Farbgestaltung. Im Vorfeld einer Fassaden- und Dachrenovierung konnte die kantonale Denkmalpflege 2019/2020 Farbsondierungen erstellen. Zusammen mit der Eigentümerschaft, dem Architekten und dem ausführenden Maler wurde anschliessend ein der originalen Farbigkeit entsprechendes Konzept entwickelt und ausgeführt.

Abb. 13
Solothurn, das Wohnhaus
Kapuzinerstrasse 17 in einer
Aufnahme von Südosten,
nach der Restaurierung.

Das Resultat befriedigt in allen Belangen. Die neue leichte, differenzierte Farbigkeit gibt dem grossen mächtigen Baukörper seine ursprüngliche Feinheit zurück. Nach der Instandstellung der bauzeitlichen Eingangspergola, der Fassadenspaliere, der Bedachung und nach der Teilrestaurierung der historischen Fenster, der Rollläden und der Gartenanlage präsentiert sich die Liegenschaft wieder in ihrem schönsten Kleid.
