Neubeginn mit Wohnnutzung – das Gasthaus Sternen in Gosswil, Buchegg

MARKUS SCHMID

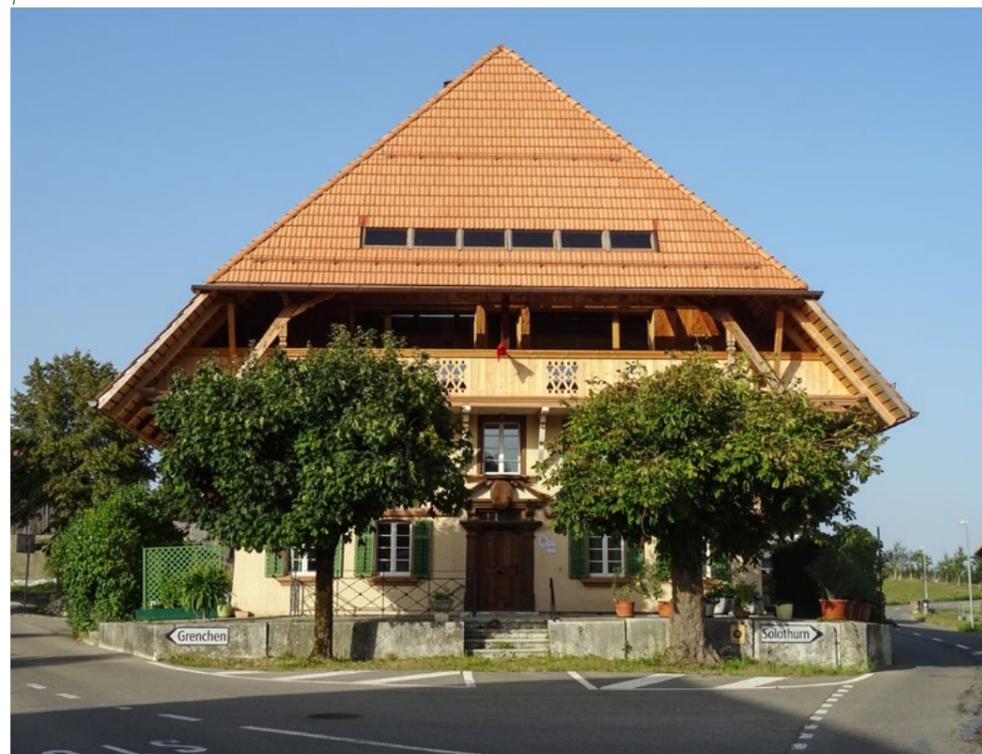
Abb. 1
Buchegg, Hauptstrasse 21, ehemaliges Gasthaus Sternen in Gosswil. Auf einem Kalksteinpodest stehend und von zwei Bäumen gefasst, dominiert die herrschaftliche Stirnfassade des «Sternen» die spitzwinklige Strassengabelung Bibernstrasse/Archstrasse.

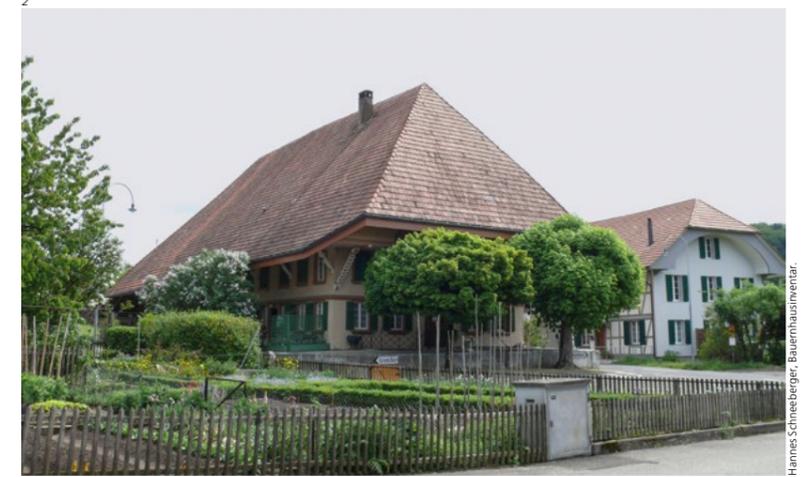
Abb. 2
Die Ansicht von 2007 zeigt den Gasthof mit dazugehörigem Bauerngarten im Vordergrund und Mehrzweckgebäude mit Saal rechts vor der Restaurierung.

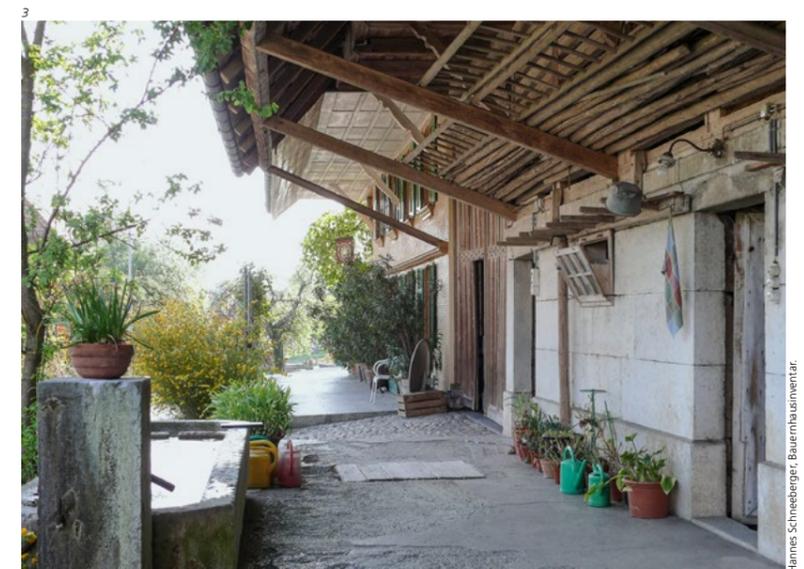
Abb. 3
Die Südfassade mit Natursteinbrunnen und Wirtshausschild vor der Restaurierung. Foto 2007.

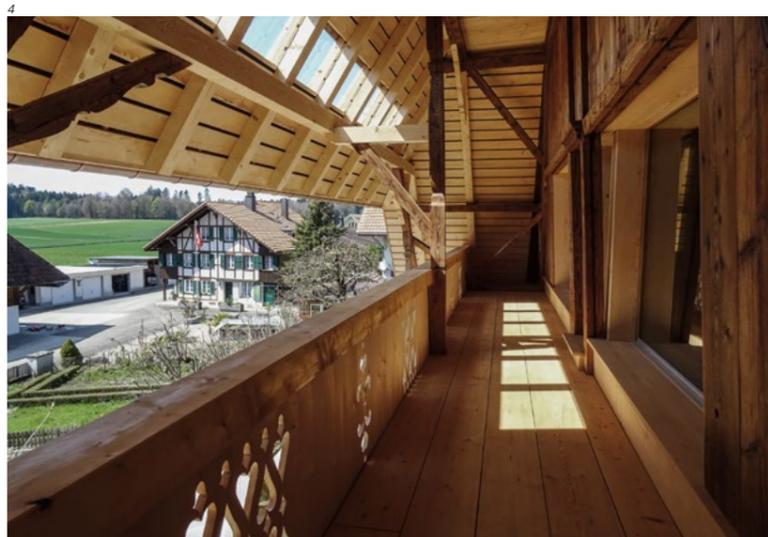
Abb. 4
Mit dem Zurücknehmen des Vordaches auf den ursprünglichen Verlauf vor 1920 und der Entfernung der rundenartigen Verkleidung kam der Söller mit seiner verzierten Brüstung wieder zum Vorschein. Dies erlaubte es, für die Belichtung der Dachwohnung in der Giebelwand eine grosszügige Verglasung anzubringen, die von aussen kaum in Erscheinung tritt.

Für die Belichtung der Wohnung im Dachgeschoss wurden die westseitige Dachverlängerung von 1920 wieder zurückgenommen und die damals angebrachte Verkleidung entfernt, sodass der Söller mit verzierter Brüstung wieder zum Vorschein kam. Mit einer grosszügigen Verglasung der Giebelwand, die wegen der Lage unter dem Vordach und der vorgelegerten Laube aussen kaum in Erscheinung tritt, konnten die weiteren Belichtungsmassnahmen im Dach auf einzelne Dachflächenfenster beschränkt bleiben.

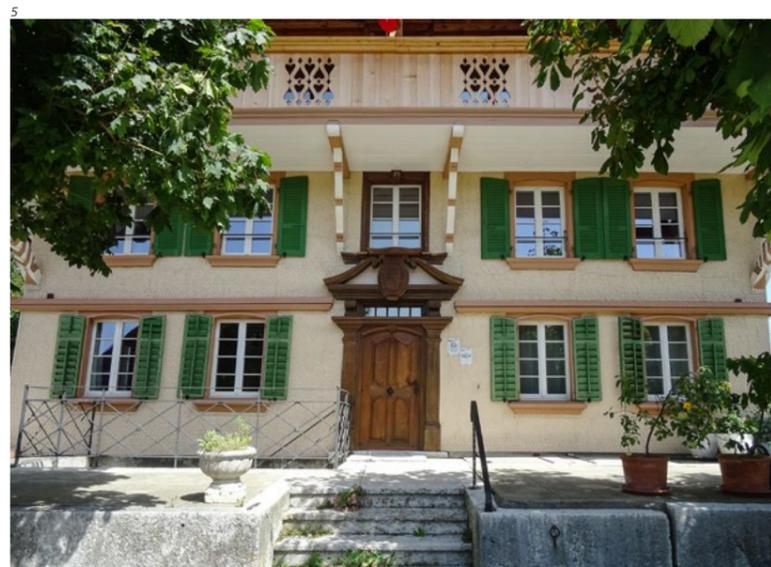
Abb. 5
Ausschnitt der symmetrisch gestalteten platzseitigen Giebelfassade, die um 1920 mit ockerfarbenen Rundschindeln verkleidet wurde.

Eine grosse Veränderung erfuhr das Gebäude um 1920. Gegen Westen wurde das Dach damals weiter heruntergezogen, das Vordach verkleidet und bei den Bügen mit eigenartigen Ründeansätzen versehen, wodurch die vorher offene Dachkonstruktion und die Giebellaube (Söller) nicht mehr sichtbar waren. Unter der Verkleidung blieben aber der Söller und die Flugsparrendreiecke mit Hängesäule, Zapfen, Stichbalken und Bügen erhalten. Die ursprünglich riegsichtigen Fassaden wurden zur gleichen Zeit mit einer Rundschindelverrandung verkleidet und in einer für den damaligen Heimatstil typischen Farbgebung gestrichen. Auch das umlaufende profilierte Gurtgesims stammt aus dieser Zeit. Die Holzschindeln wurden in einem hellen, die Fenstereinfassungen, das Gurtgesims, die Balken und die Ründeansätze in einem dunkleren Ocker gefasst und die Büge zweifarbig bemalt.

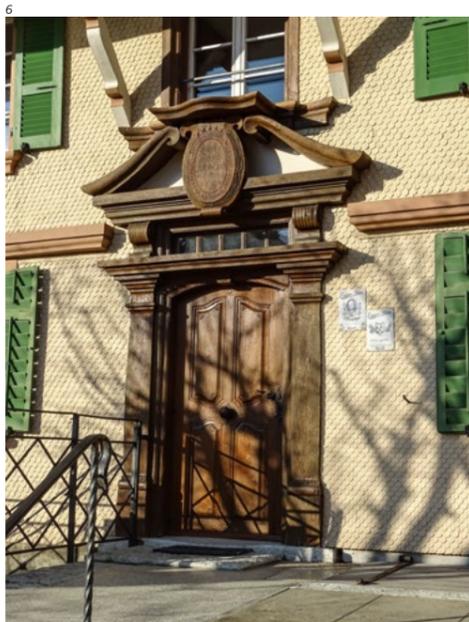
Abb. 6
Das in spätbarocker Art mit Pilastern, Verdachung, Volutensprenggiebel und Medaillon reich verzierte Eichenportal von 1804 ist im Bucheggberg einzigartig.

Das Medaillon des in spätbarocker Art mit seitlichen Säulen, Verdachung und Volutensprenggiebel üppig verzierten Eichenportals in der Stirnfassade trägt die Jahreszahl 1804, und auf dem hölzernen Wirtshausschild in der Südwestecke ist die Jahreszahl 1805 angebracht. Es ist anzunehmen, dass das Haus 1804 fertiggestellt und der Gastwirtschaftsbetrieb 1805 aufgenommen wurde. Das für den Bezirk einzigartige Eingangsportal gibt dem Gebäude zusammen mit den axial angeordneten, mit kräftig profilierten Fensterbänken und regionaltypischen Blendsegmentbogen gestalteten Einzelfenstern seinen herrschaftlichen Ausdruck.

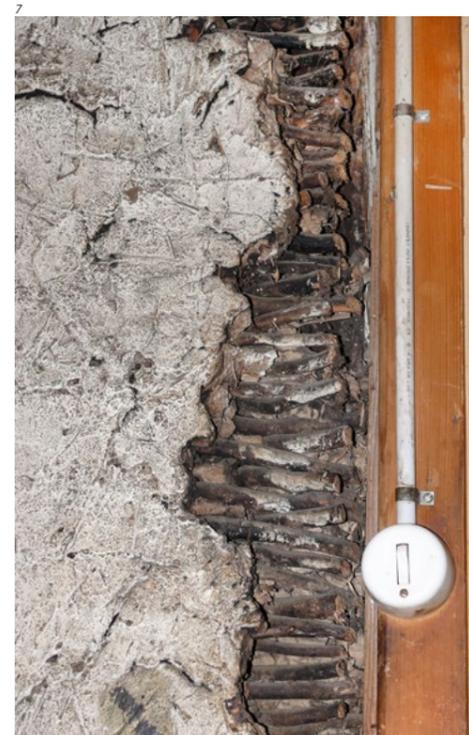
Abb. 7
Verschiedene Zwischenwände im nördlichen Hausteil bestanden aus einem Rutengeflecht, das mit Lehm verputzt war. Foto 2007.

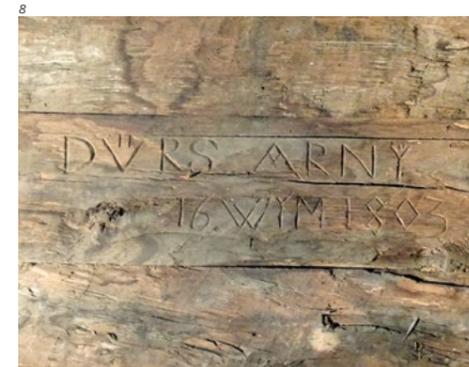
Abb. 8
Das Baujahr 1803 ist an verschiedenen Stellen in Hölzern der Grundkonstruktion des Gebäudes eingekerbt worden, hier wohl durch einen mitarbeitenden Zimmermann in einem Bohlenbrett einer Ständerwand im Obergeschoss (mit Weinmonat ist der Oktober gemeint). Foto 2021.

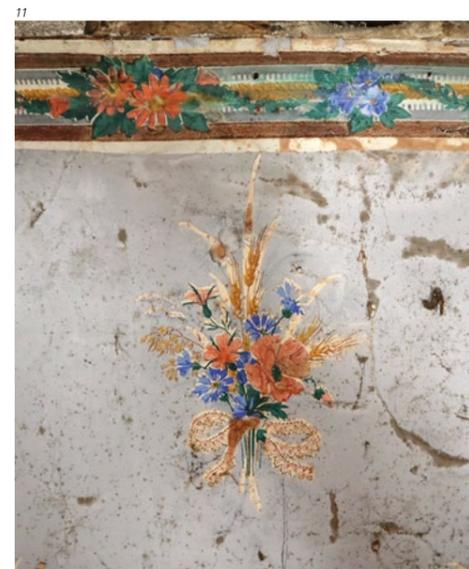
Abb. 11
Detail der hellblauen Tapete mit Blumenmuster vor der Restaurierung. Foto 2021.

die Wärmedämmung sorgfältig ausgebaut und dann wieder montiert wurden. Im Zimmer Nordwest im Erdgeschoss blieb der Sandsteinofen von 1824 erhalten. Ein besonderes Bijou ist das Eckzimmer Nordwest im Obergeschoss, wo während der Bauarbeiten eine Wand mit hellblauer, blumengemusterter Tapete zum Vorschein kam. Sie konnte trotz schlechtem Zustand gut zur Hälfte erhalten und sorgsam restauriert werden. Die Tapete war auf einer mit Ruten geflochtenen und mit Lehm verputzten Wand aufgebracht worden, wobei diese vor dem Anbringen der Tapete mit einer älter wirkenden Makulatur aus Zeitungspapier vorbereitet wurde. Auf einem der Zeitungsfetzen war das Datum Juli 1833 sichtbar. Zusammen mit dem ebenfalls blau gehaltenen Wandtäfer und dem alten Holzboden resultiert eine sehr schöne Atmosphäre.

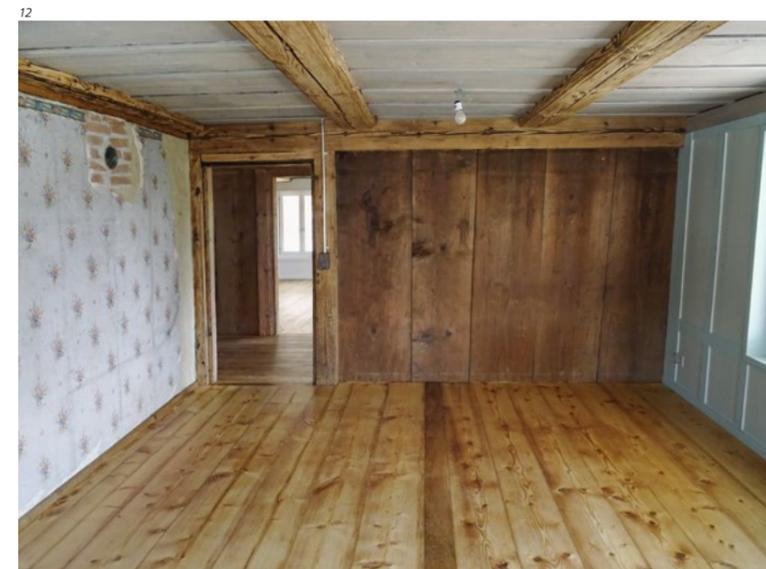
Abb. 12
Eckzimmer Nordwest im Obergeschoss mit der hellblauen Tapete mit Blumenmuster und dem hellblau gefassten Wandtäfer nach der Freilegung und Restaurierung.

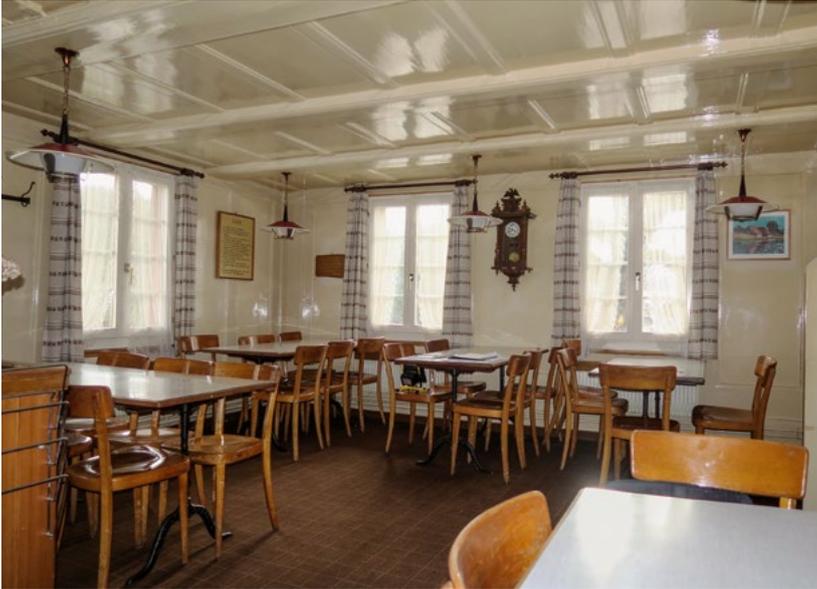
Abb. 13
Die alte Gaststube vor dem Umbau. Foto 2020.

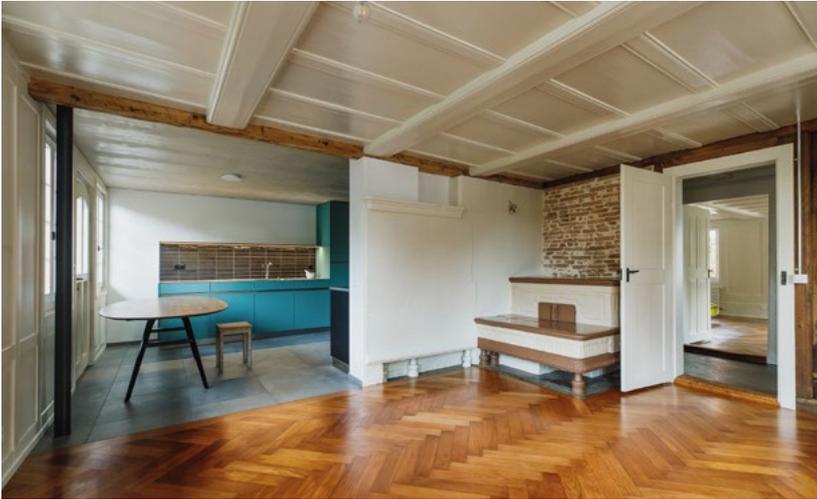
Abb. 14
Eckzimmer Nordwest im Erdgeschoss mit Kachelofen von 1824 und Blick in die neue Küche und durch die Türen in den Gang und die frühere Gaststube. Foto 2022.
