# Kurzberichte

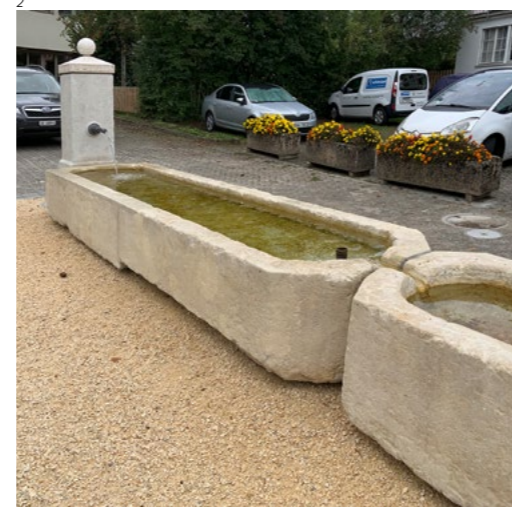
Abb. 2  
Biezwil. Der restaurierte  
Brunnen 1780.

Zu den restauratorischen Massnahmen gehörten eine schonende Reinigung der beiden Brunnenröge und des Stocks. Fehlstellen wurden bis auf den gesunden Stein ausgehauen, mit mineralischem Mörtel aufmodelliert und danach überarbeitet. Vorhandene Risse schloss der Restaurator mit Injektionen. Anschliessend schlammte er beide Tröge. Die Ablaufventile mussten eingepasst und versetzt sowie Installationen im Brunnenstock und beim Wasserablauf angebracht werden. Im Weiteren wurde der fehlende Brunnenhut in Kalkstein neu angefertigt. Insgesamt setzte der Restaurator rund 300 Stunden für den Brunnen ein. Schliesslich wurden die Wasserleitungen und das Fundament neu erstellt und Umgebungsarbeiten geleistet.

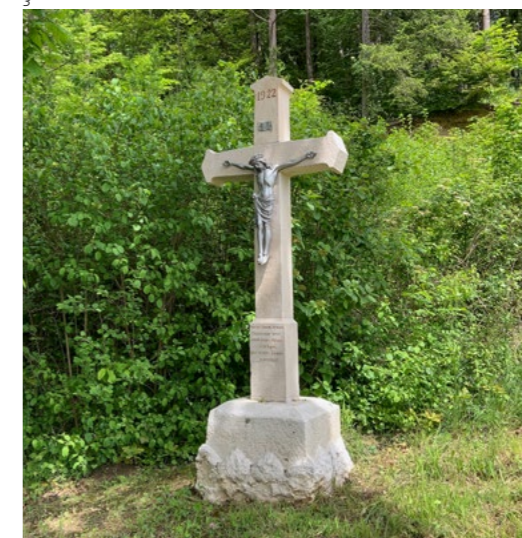
Abb. 3  
Breitenbach. Das 2022  
restaurierte Wegkreuz an  
der Fehrenstrasse.

Auch das Wegkreuz an der Fehrenstrasse ist erhaltenswert, besitzt einen gegossenen Metallkorpus und ist mit der Jahreszahl 1922 datiert. Es stand östlich ausgangs des Dorfs und musste wegen einer Überbauung über die Strasse versetzt werden. Nebst Reinigung durch Sandstrahlen und Neuverzinkung der Christusfigur wurden die vier Kreuzteile gereinigt sowie neu verdübelt und verklebt. Kleinere Fehlstellen wurden mit Mörtel ergänzt, die Jahreszahl patiniert. Zudem erhielten die Sichtflächen einen farblosen Schutz auf Silanbasis. Das restaurierte und versetzte Kreuz steht nun gut sichtbar an der Einmündung eines Waldweges in die Fehrenstrasse. Das kantonal geschützte Wegkreuz an der Rohr-

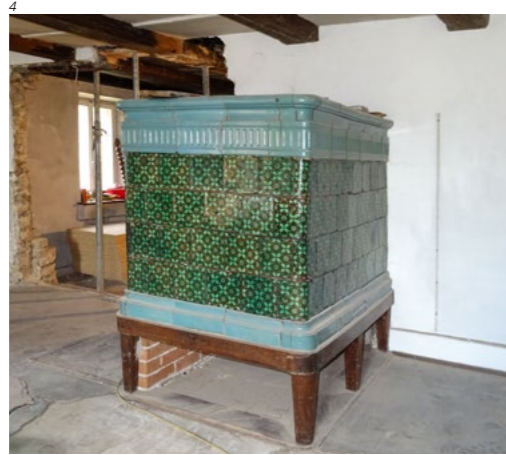
Das Sockelgesims wie der obere Abschluss mit einem kannelierten Fries und Kranzgesims bestehen aus türkisfarbenen, glasierten Kacheln. Die quadratischen Füllkacheln sind mit dunkel- und hellgrünen patronierten, geometrischen Blüten- und Blattornamenten geschmückt. Möglicherweise handelt es sich hier um wiederverwendete Füllkacheln, die in

Abb. 4  
Himmelried, Kaltbrunnental-  
strasse 36. Der Kachelofen vor  
der Restaurierung, Foto 2020.

einer späteren Phase mit den Sockel- und Kranzkacheln zum heutigen Ofen zusammengefügt wurden. Der Ofenbauer konnte feststellen, dass die Kacheln ursprünglich von mindestens drei eigenständigen Kastenöfen stammen.

Der Ofen wurde neu aufgesetzt. Dazu waren folgende Arbeiten auszuführen: Zunächst wurde der Kachelmantel demontiert und die Kacheln gereinigt. Die feuerfeste Sockelplatte konnte erhalten werden. Das hölzerne Sockelgestell wurde ausgebaut, der Sockel mit Rücksprung neu aufgemauert, die Fundamentplatte neu gegossen und schliesslich der Kachelmantel wieder aufgesetzt. Einige patronierte Kacheln waren beschädigt und mussten ersetzt werden. Um die Kacheln herzustellen, musste eine Patroniervorlage mit dem geometrischen Blüten- und Blattmotiv erstellt werden. Der Ofen, der nach der gleichzeitigen Kaminsanierung nun wieder funktionstüchtig ist, erhielt neue Armaturen.

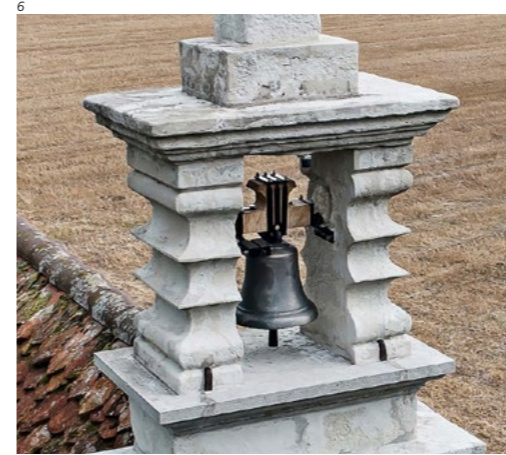
messer von 345 Millimeter auf. Sie ist leider weder datiert noch zeigt sie Inschriften, die Aufschluss über ihr Alter geben könnten.

Abb. 6  
Neuendorf, St. Stephansweg 2,  
Kapelle St. Stephan. Die Glocke  
nach der Instandstellung 2022.

Im Zusammenhang mit der 2020 ausgeführten Aussenrenovation, bei der der nicht mehr tragfähige und bauphysikalisch ungeeignete Verputz komplett ersetzt werden musste, wurden auch am Dachreiter und an der Glocke diverse Schäden festgestellt. Da die Glocke völlig ungeschützt der Witterung ausgesetzt ist, war das alte Holzjoch morsch und zerbrechlich und die Aufhängung infolge starker Abnutzung marode und stark korrodiert. Zudem war einer der fünf Kronenarme weggebrochen und nicht mehr auffindbar, und sowohl Klöppel als auch Klöppelaufhängung waren gerissen und wurden ersetzt. Trotz diesem erheblichen Schadensbild verfolgten alle Beteiligten das Ziel, die alte Glocke wieder in Funktion zu bringen, und nicht eine neue Glocke herstellen zu lassen. Die Glockengiesser rekonstruierten den verlorenen Kronenarm, indem sie ihn mit Wachs abformten, nachgossen und anschliessend fachgerecht anschweissten. Der Klöppel wurde neu hergestellt; die Klöppelaufhängung ist neu kugelgelagert und mit doppellagigem Rindsleder ausgestattet. Ebenso neu hergestellt wurden das Holzjoch, die geschmiedeten Metallbänder der Glockenaufhängung sowie deren Lagerführung. Dank diesen Massnahmen wird die Glocke wieder viele Jahre auf der Kapelle ihren Dienst tun können.

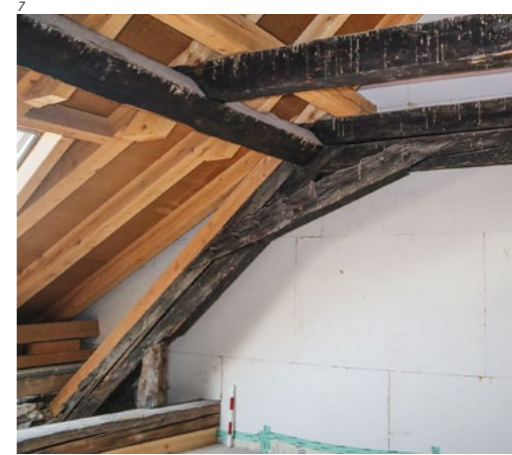
Der Verdacht, dass die beiden heutigen Häuser an der Marktgasse 19 und 21 ursprünglich als ein Haus errichtet worden sind, konnte bestätigt werden. Der dreigeschossige Steinbau lehnt südseitig an die ehemalige Stadtmauer an und verfügt über ein Sparrendach mit liegendem Stuhl und auffälligen, gezackten Kopfstreben (Abb. 7). Diese sind am oberen

Abb. 7  
Olten, Haus Marktgasse 21.  
Detailansicht des Dachstuhls  
mit den gezackten Kopf-  
streben.

Ende nicht wie zu erwarten wäre an Spannriegel und Kehlbalken, sondern nur am Spannriegel angeblattet. Das Dachwerk wurde nach Aussage der dendrochronologischen Datierung 1549 aufgerichtet. Es ist davon auszugehen, dass das Dach und der Steinbau der gleichen Bauphase entstammen.

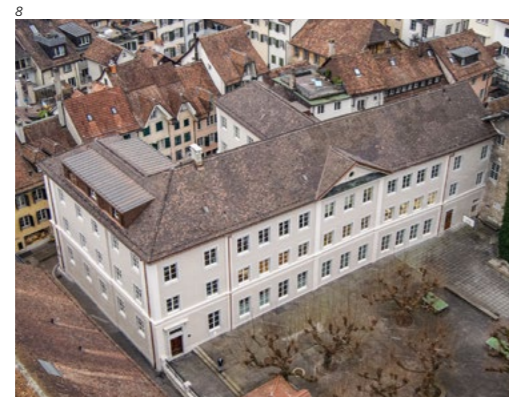
Abb. 8  
Solothurn, Goldgasse 2.  
Das Kollegium-Schulhaus nach  
der Restaurierung 2022.

Die 2022 durchgeführte Restaurierung von Dach und Fassaden beinhaltet als Hauptmassnahme den Ersatz des schadhafte Fassadenverputzes. Bei der bauhistorischen Begleitung konnte bestätigt werden, dass es sich beim Kollegium-Schulhaus tatsächlich um einen vollständigen Neubau von 1678/1679 handelt. Im Mauerwerk waren aber zahlreiche Spolien feststellbar. Mit dem Umbau zum städtischen Schulhaus 1882/1883 veränderte sich das Gesicht des Gebäudes: An der Ostfassade wurden einheitliche, auf neue Raumeinteilungen angepasste Fensterachsen eingerichtet, bestehende ältere Fenster vergrössert und die Fassade mit Zierwerk versehen (Gurtgesims, Pilaster, Dreieckgiebel). Ausserdem erweiterte man den Südwesttrakt um einen Meter nach Osten, was den vollständigen Neubau der zur Goldgasse gerichteten Fassade zur Folge hatte. Der neue Verputzaufbau erfolgte mit einem verlässlichen Kalkmörtel, dessen genaue Zusammensetzung und Mischverhältnisse vor Ort vom Spezialisten Jean-Claude Märki definiert wurden. Er begleitete und überwachte auch die Ausführung durch den Unternehmer. Weitere Massnahmen umfassten die Restaurierung sämtlicher Natursteinelemente (Fenster- und Türgewände, Sockel), die Entfernung der unschönen Blechabdeckung auf dem Gurtgesims und dessen Wiederherstellung mit Mörtel, den Neuanstrich der Fassaden nach einem neuen Farbkonzept, das die Fassadengliederung dezent hervorhebt, die Restaurierung der Dachuntersicht, die Dachsanierung unter Wiederverwendung der bestehenden Ziegel, den Einbau einer Dämmung auf dem Dachboden, den Ersatz der Spenglerarbeiten, den Einbau von Stoffrollos als Sonnenschutz an der Ostfassade sowie die Rekonstruktion der Eingangstür Nordost. Die ausgeführten Massnahmen werten sowohl das Erscheinungsbild des Schulhauses als auch das Stadtbild deutlich auf.

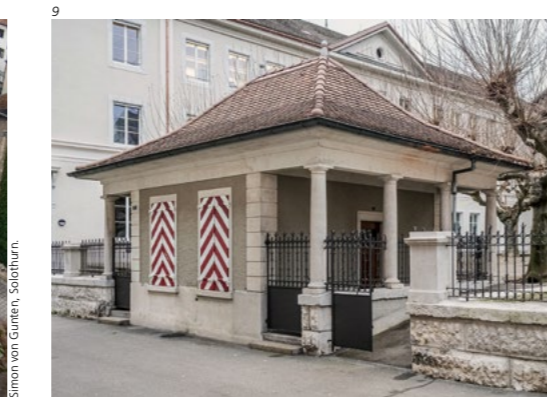
Abb. 9  
Solothurn, Theatergasse 15.  
Ehemalige öffentliche Bedürf-  
nisanstalt beim Kollegium-  
Schulhaus, Zustand nach der  
Restaurierung 2022.

1919 liess die Stadt an der Theatergasse, beim Zugang zum grossen Hof des Kollegium-Schulhauses, eine öffentliche Bedürfnisanstalt errichten. Das Gebäude ist in den Formen des Heimatstils gestaltet, die Fassaden relativ aufwendig und repräsentativ mit Natursteinsockel, Eckquadern und seitlichen Loggien mit Kunststeinsäulen instrumentiert. Ein grober Kellenwurfverputz, zweifarbig bemalte Fensterläden, ein rotes Ziegeldach mit Firstaufsätzen sowie eine aufwendige Metallgittereinzäunung komplettieren das Bild eines sorgfältig gestalteten Kleinbaus. Im Innern besteht die Grundrisseinteilung aus einem gassenseitigen gebäudebreiten Raum für das Hauswarpersonal sowie zwei dahinterliegenden, separat von Westen und Osten zugänglichen und nach Geschlechtern getrennten Abortanlagen, ausgestattet mit Wandkacheln und Terrazzoböden. Im Zuge der Fassadenrestaurierung beim Kollegium-Schulhaus liess die Stadt auch das schicke ehemalige Aborthäuschen restaurieren. Die Massnahmen an der Gebäudehülle umfassten die Reinigung und das Flickern der Natur- und Kunststeinelemente, den Neuanstrich der Verputzflächen mit Mineralfarbe, der Fensterläden mit Ölfarbe und sämtlicher Metallgitter und -geländer mit Eisenglimmer, die Neuanfertigung der beiden Zugangstüren nach Vorbild der Originale, die Umdeckung des Dachs mit Erneuerung der Lattung, die Erneuerung der Spenglerarbeiten, die Entfernung des nachträglich errichteten Kamins sowie den Neuanstrich sämtlicher Fenster, die alle noch aus der Bauzeit stammen. Im Innern wurden die Terrazzoböden in den ehemaligen Aborträumen restauriert, und im gassenseitigen Raum wurden der Holzboden geflickt und die verputzten Wände renoviert. Die Farbgebung des Neuanstrichs erfolgte nach Befund. Das ehemalige Aborthäuschen wird künftig dem gegenüberliegenden Stadttheater als Sommerbar dienen.

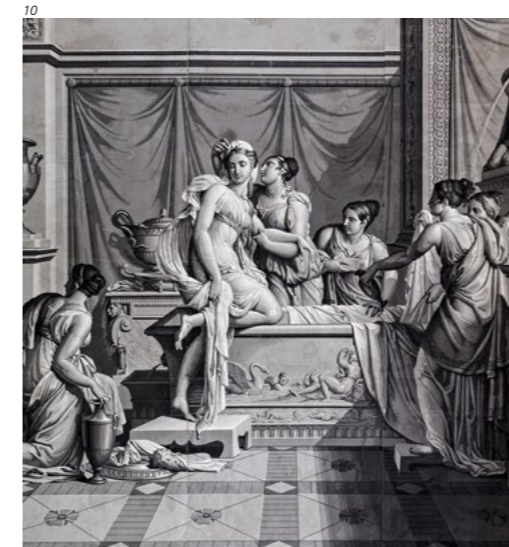
Abb. 10  
Solothurn, Baselstrasse 58,  
Schloss Steinbrugg. Dom-  
herrensaal nach der Restau-  
rierung 2023.

Das 1665–1670 durch Johann Joseph von Sury als Sommerhaus erbaute Schloss Steinbrugg wurde im Laufe seiner wechselvollen Geschichte mehrmals umgebaut und neu ausgestattet. So erhielt der zentrale Saal im zweiten Obergeschoss – heute Domherrensaal genannt – im früheren 19. Jahrhundert eine neue Ausstattung in Gestalt einer klassizistischen Bildtapete. Sie ist 1815/1816 in der Manufaktur von Josef Dufour in Paris mit der Holzmodell-Drucktechnik als sogenannter Grisailledruck, also unter Verwendung verschiedener Grau-, Weiss- und Schwarztöne, aber ohne bunte Farbtöne, hergestellt worden. Die Tapete zeigt in zwölf grossen Bildern die antike Geschichte der schönen Königstochter Psyche und ihrer Liebe zu Amor, dem Sohn der Venus. Als 1927 das Bistum Basel das Haus übernahm und es zum Priesterseminar umbauen liess, wurde die Tapete entfernt und auf dem Dachboden eingelagert. Anlässlich der Gesamtrestaurierung des Hauses 1976–1978 konnte sie schliesslich wieder an ihrem angestammten Platz montiert werden. Der gesamte Saal wies an Decke und Wänden eine starke Oberflächenverschmutzung auf. Die Decke erhielt einen Neuanstrich in Weiss, die Holzelemente wie Sockelbretter, Leibungstäfer und Zimmertüren mit Supraporten wurden wie bestehend zweifarbig in grüngrauen Farbtönen neu gestrichen. Eine besondere Behandlung benötigte die Tapete. Sie wurde sorgfältig trocken gereinigt, sich vom Untergrund lösende Tapetenbereiche wurden zurückgeklebt sowie Fehlstellen und fleckige Hintergrundbereiche zurückhaltend retuschiert. Mit der Auffrischung der Wand- und Deckenoberflächen und dem Weglassen der schweren roten Stoffvorhänge aus den 1970er Jahren hat der Domherrensaal die ihm eigene Festlichkeit zurückerhalten, und die wertvolle Bildtapete kommt wieder besser zur Geltung.

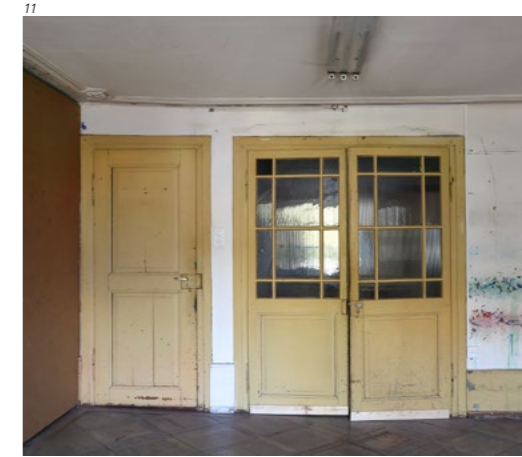
Abb. 11  
Solothurn, Stalden 9. Graben-  
seitige Stube mit historischer  
Ausstattung im dritten Ober-  
geschoss. Zustand vor dem  
Umbau 2021.

Der Erhalt gewisser Ausstattungselemente wie der Haustreppe mit Geländer, einiger Türen oder Hüfttäfer kann nicht darüber hinwegtäuschen, dass das Haus mit dem aktuellen Umbau seine qualitätvolle historische Innenausstattung – bestehend aus Tafelparketten, Tonplattenböden, Gipsdecken mit Stuckrahmen und Wandschränken aus dem mittleren 19. und frühen 20. Jahrhundert – weitgehend verlor (Abb. 11). Auch das Anfügen von Balkonen mit normierten, eintönigen Geländern an der grabenseitigen Westfassade ist als störend zu bezeichnen. Diese wichtige städtebauliche Grenze wird dadurch in ihrer Qualität und Lesbarkeit beeinträchtigt.
