Baukultur auf Nimmerwiedersehen

CHRISTOPH RÖSCH

Die europäischen Tage des Denkmals 2023 waren dem Thema «Reparieren und Wiederverwenden» gewidmet. Der Heimatschutz des Kantons Solothurn organisierte in diesem Rahmen eine Veranstaltung unter dem Titel «Wegwerfprodukt Haus». Zum Abbruch verurteilte Häuser weisen nicht selten einen hohen baukulturellen Wert auf. Im Vorwort der letzten Jahresschrift machte der kantonale Denkmalpfleger Stefan Blank auf den anhaltenden Verlust solcher Gebäude aufmerksam. Der folgende Beitrag will daran anknüpfen und eine Gruppe «weggeworfener» Bauten detaillierter vorstellen.

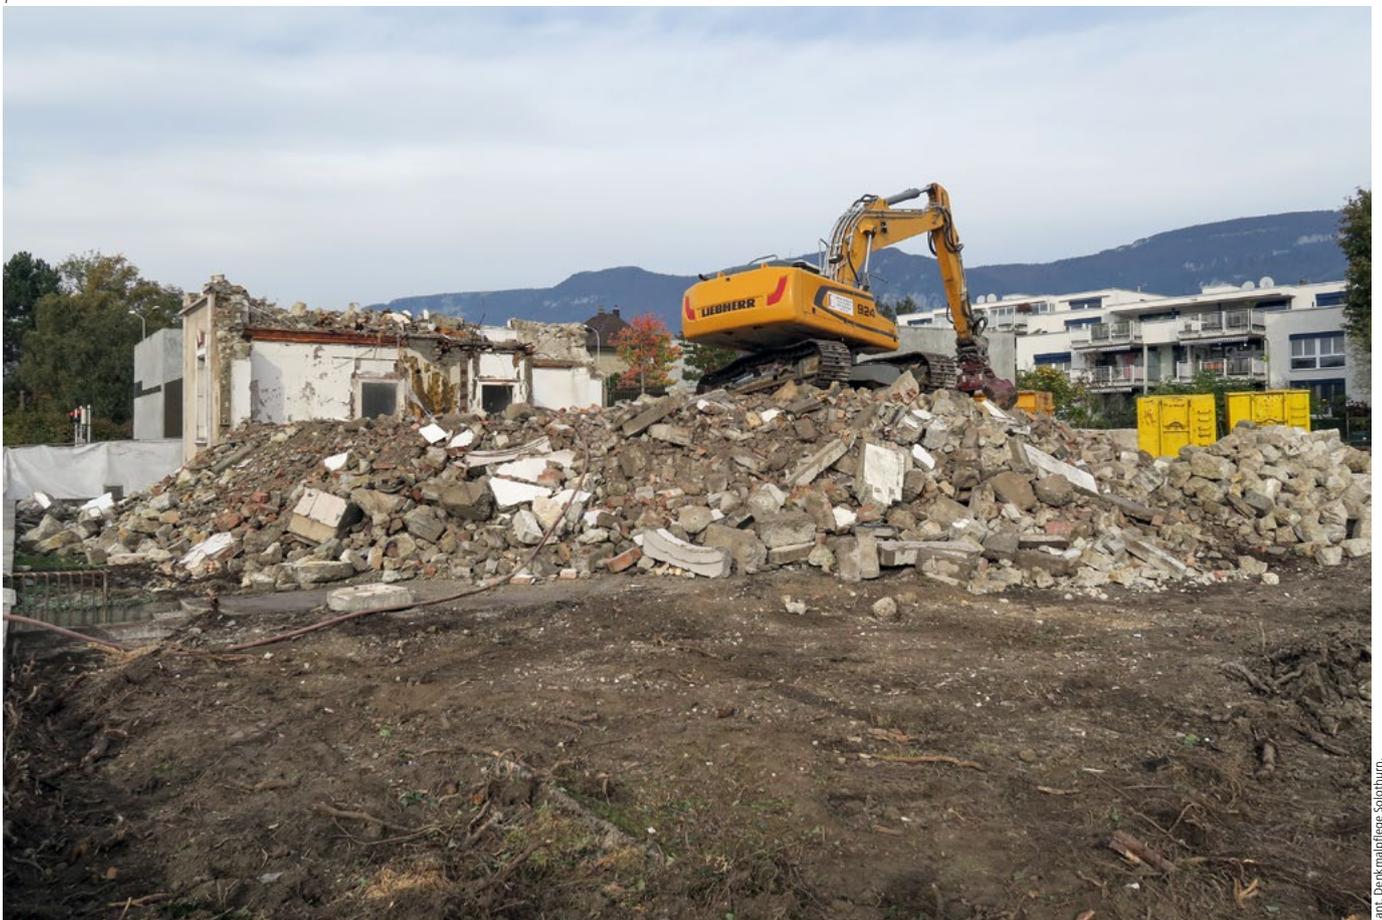
*Abb. 1
Solothurn, Bielstrasse 160.
Aus Baukultur wird Bauschutt.
Abbruchsituation im Oktober
2020.*

Es ist mittlerweile hinlänglich bekannt und braucht hier nicht weiter ausgeführt zu werden, dass Bauabfälle den mit Abstand grössten Anteil unseres Mülls ausmachen und dass in Gebäuden viel graue Energie steckt, die bei einem Abbruch verloren geht (Abb. 1).¹ Die Frage der Energiebilanz eines Abbruchs und Neubaus ist aber nur eine Seite der Abbruchthematik. Dass Gelände nach einem Abbruch der Alt-

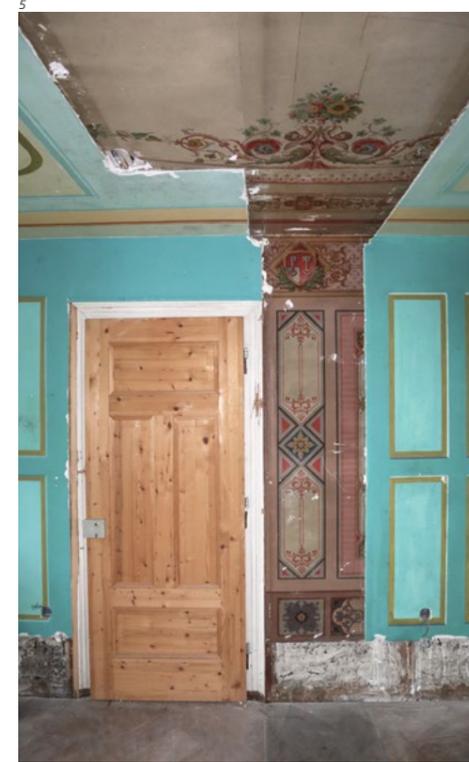
Abb. 4–6
Solothurn, Zuchwilerstrasse 40.

Abb. 4: Ansicht von Norden.
Foto 2016.

Das Quartier entlang der Zuchwilerstrasse, südlich des Solothurner Bahnhofs, entstand schrittweise nach dem Bau der Eisenbahn um 1856/1857. Das im Volksmund unter dem Namen «Laubsägelihuus» bekannte Gebäude an der Zuchwilerstrasse 40 prägte dieses Quartier bis zu seinem Abbruch Ende des Jahres 2021 massgeblich (Abb. 4). Der pittoreske Bau wurde vom Architekten und Baumeister Peter Meinrad Felber (1810–1876) aus Langendorf 1859/1860 als Wohn- und Wirtshaus Helvetia im sogenannten Schweizer Holzstil errichtet.⁶

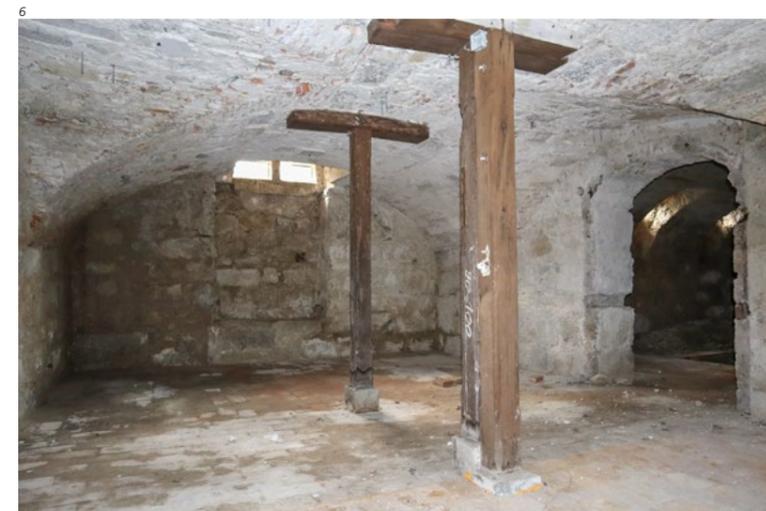
Abb. 5: Obergeschoss, grosser
Saal. Unter den jüngeren
Wandmalereien tritt eine ältere
Fassung hervor. Im Fries ist
das Unterwaldner Wappen
erkennbar. Foto der Abbruch-
situation 2021.

Beim Abbruch des Gebäudes kamen unter jüngeren Oberflächengestaltungen ältere Fassungen zum Vorschein: Der grosse Saal im Obergeschoss war vollständig ausgemalt. Oberhalb der Wandflächen mit geometrischen Mustern und barocken Ranken muss sich ein Fries mit den Schweizer Kantonswappen befunden haben – wohl eine Reminiszenz an den Namen des Gasthauses (Abb. 5). Das ovale Deckenmedaillon war ebenso mit Ranken und Putten bemalt. Im Erdgeschoss fanden sich unter Feldertäfern aus der Zeit um 1900 zahlreiche grossflächig erhaltene Tapeten.

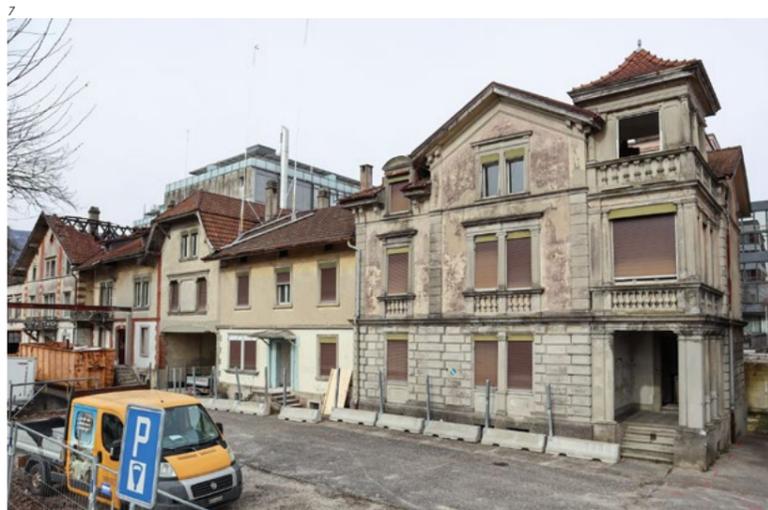
Abb. 6: Blick in die mehrteiligen
Kellerräume. Foto 2021.

Der holzverkleidete, ursprünglich verschindelte Fachwerkbau stand auf einem gemauerten Sockel oder Kellergeschoss. Die ausgesprochen grosszügigen, mehrteiligen Kellerräume mit Tonnen- und Kreuzgratgewölben waren der Lager- und Wirtshaus geschuldet (Abb. 6). Die beiden durch eine Abfolge von kleineren und grösseren Sälen, Räumen, Korridoren und Lauben geprägten Wohn- und Wirtshaus geschosse wiesen bis zum Abbruch zu grossen Teilen die historische Raumausrüstung auf. Diese bestand aus Parketten, Täfern, Türen und bemalten Gipsdecken. Ein besonderes Glanzstück war der von Rolf Puschmann mit Burgendarstellungen aus der ganzen Schweiz bemalte Kachelofen, der die Gaststube im Erdgeschoss beheizte. Rolf Puschmann (1846–1914), gebürtig aus dem schlesischen Greifenberg (heute Gryfów Śląski, PL), trat 1891 als Lehrer der Handwerkerschule Solothurn in die Fussstapfen des bekannten Solothurner Bildhauers Josef Pfluger (1819–1891).⁷

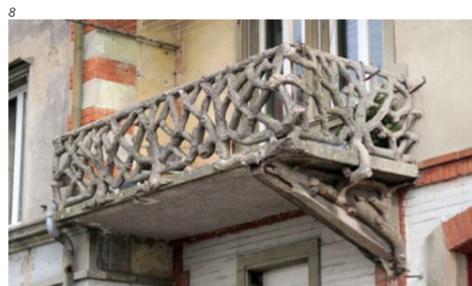
Abb. 8: Wengistrasse 33.
Astwerk imitierendes Balkon-
geländer aus armiertem
Zement am Werkstattgebäude.
Foto 2018.

Auf der benachbarten Parzelle an der Wengistrasse 33 errichteten Stüdeli & Probst um 1890/1891 einen Magazinbau.¹⁰ 1906 füllte man die Lücke zwischen diesem und dem Wohn- und Geschäftshaus mit einem weiteren Trakt, unter dem eine Strasse durchführte.¹¹ Eine Vielzahl unterschiedlich gestalteter, eingefärbter Zementfliesen zierte die Böden der 1920 und 1925 teilweise zu Wohnungen umgenutzten Räume im Zwischentrakt. Einmalig waren die wohl 1906 gefertigten Balkongeländer und -konsolen aus armiertem Zement, die Astwerk imitierten (Abb. 8). Solche Elemente finden sich ansonsten als Geländer in Parkanlagen, so beispielsweise im Waldpark Wengistein in Rüttenen von 1908.¹²

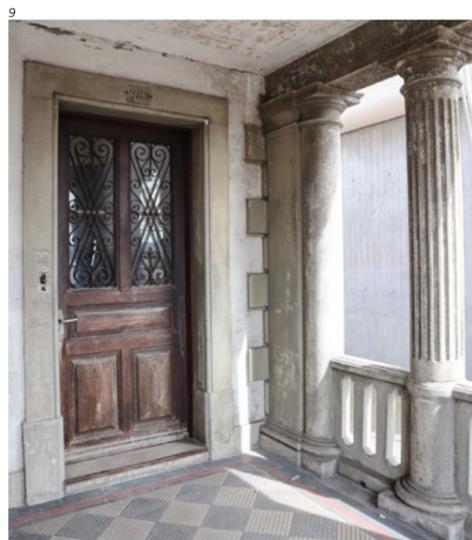
Abb. 9: Poststrasse 22.
Eingangsportikus mit kannelierten
Säulen. Foto 2023.

sehenen Portikus (Abb. 9). Das Treppenhaus war von einem profilierten, gusseisernen Geländer geprägt (Abb. 10). Die Wohn- und Büroräume zeigten eine zeittypische Ausstattung mit Tafelparketten, Knietafern (Lambris), Wandschränken, Füllungstüren und Gipsdecken, teilweise mit einfachen Stuckrahmen. Nordwestlich schloss ein gleichzeitig errichteter, eingeschossiger Gewerbebau an, der 1895 aufgestockt wurde.

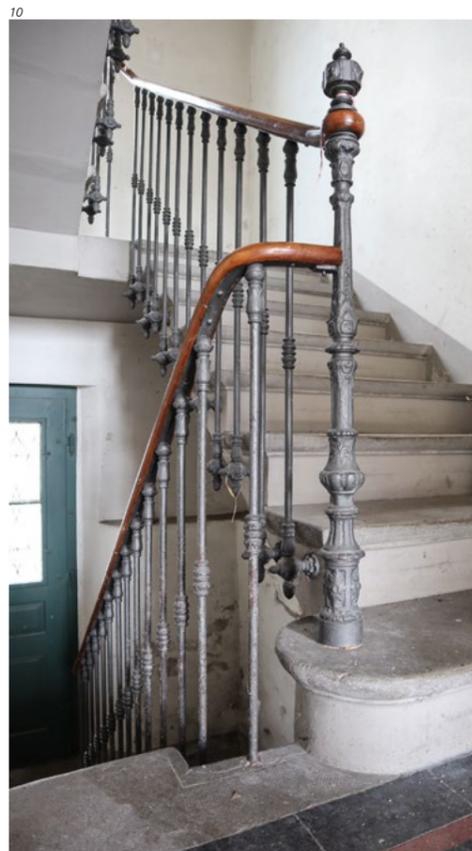
Abb. 10: Poststrasse 22.
Treppenhaus mit gusseisernem
Treppengeländer. Foto 2023.

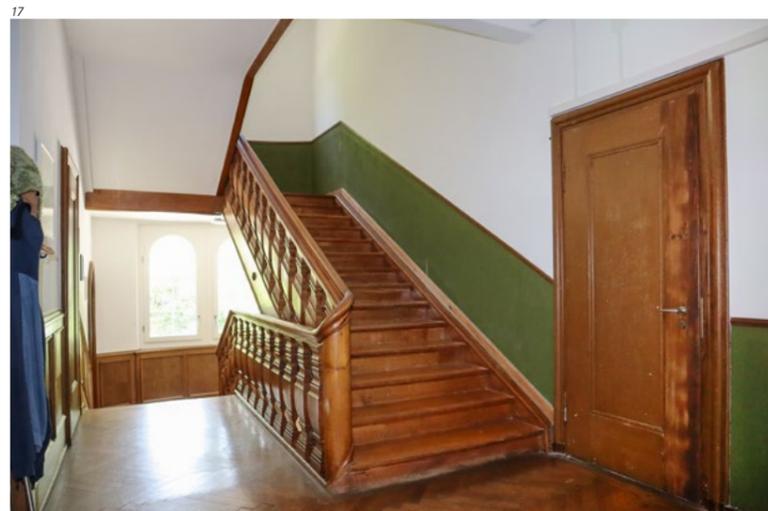
Abb. 17: Erstes Obergeschoss,
Treppe. Foto 2022.

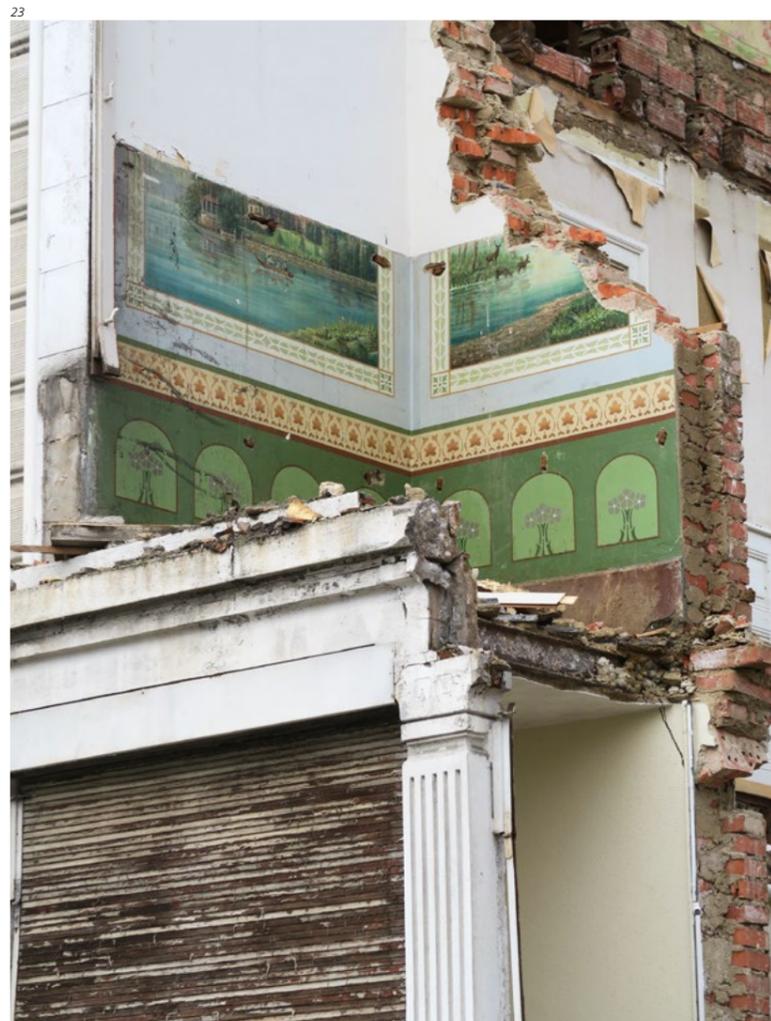
Abb. 23: Erstes Obergeschoss.
Wandbilder von H. Berner an
den Loggiawänden. Aufnahme
der Abbruchsituation 2020.

Abb. 24: Erstes Obergeschoss.
Deckenbemalung im Art-déco-
Stil. Foto 2020.

Das 1905 von einem Mitglied der weitverzweigten Uhrenunternehmerfamilie Girard errichtete Wohnhaus²⁰ mit rechteckigem Grundriss und zentralen, vorspringenden Risaliten an der Vorderseite und beim rückseitigen Treppenhaus wies Ähnlichkeiten mit dem Haus an der Bielstrasse 160 in Solothurn auf. Die Fassaden wirkten aber stilistisch und materiell einheitlicher. Die Hauptfassade wurde wesentlich von einer zweigeschossigen Loggia mit ornamentierten Brüstungen, kannelierten Pfeilern und farbigen Fenstern geprägt. Wie sich beim Abbruch zeigte, waren die später verkleideten Wände der Veranda hüfthoch mit Jugendstilmotiven und darüber mit romantischen Landschaftsdarstellungen bemalt (Abb. 23).²¹ Die Wandbilder des signierenden Künstlers H. Berner zeigten das Schloss Schadau bei Thun und eine unbekannte Flusslandschaft.
