Kurzberichte

Balsthal, Auf dem Inseli 11, ehemaliges Zollhaus, Dachsanierung

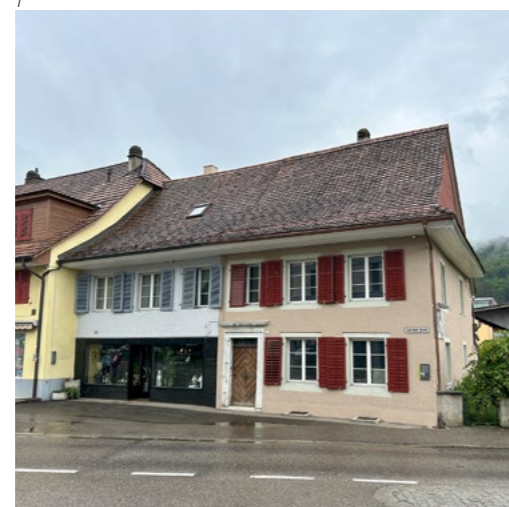
Abb. 1
Balsthal, Auf dem Inseli 11.
Das ehemalige Zollhaus nach der Dachsanierung.

Das Dach des Zollhauses war in die Jahre gekommen und undicht geworden. Die bestehende Einfachdeckung mit historischen, aber grösstenteils intakten Biberschwanzziegeln konnte beibehalten werden; auf der strassenabgewandten Dachfläche mussten sie ergänzt werden. Um den Pflegeaufwand der grundsätzlich nur mit Holzschindeln unterlegten Biberschwanzz-Einfachdeckung zu verringern, konnte ein Unterdach bewilligt werden, das aber nicht beitragsberechtigt ist. Ein besonderes Augenmerk wurde bei der Dachsanierung auf möglichst schlanke Dachränder und -abschlüsse gelegt; Spenglerarbeiten, ausgeführt in patinierendem Kupfer, rundeten die Arbeiten ab. Zusammen mit der Renovation der Fassaden konnte das Zollhaus wiederum in Wert gesetzt werden.

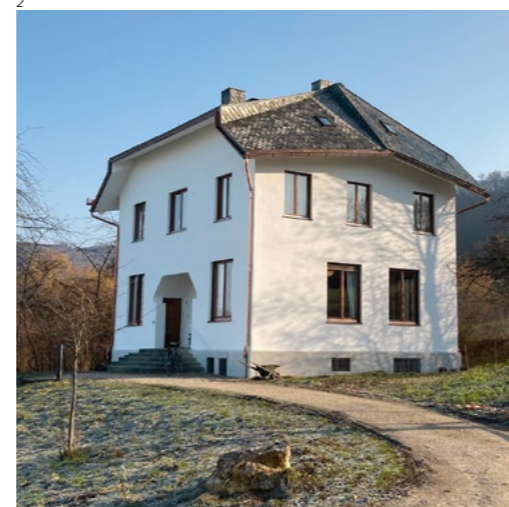
Abb. 2
Dornach, Hügelweg 85, Haus Schuurman. Ansicht nach der Restaurierung 2023.

nachgebildet und authentische Materialien verwendet. Folgende Arbeiten wurden ausgeführt: Entfernen des ungeeigneten Deckanstrichs auf allen Fassaden; Reparatur des Grundputzes und Auftragen eines neuen mineralischen Deckputzes; Dachsanierung mit Neueindeckung in norwegischem Schiefer; Ersatz aller vom Spengler ausgeführten Bauteile aus Kupfer; Reparatur und Oberflächenauffrischung der bauzeitlichen Fenster mit Ersatz der defekten Deckleisten und Wetterschenkel und malerische Aufarbeitung der originalen Türen.

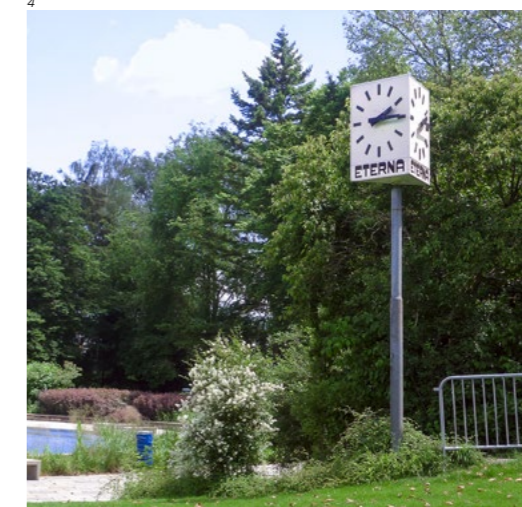
Abb. 4
Grenchen, Neumattstrasse 30. Die restaurierte Eterna-Uhr im Freibad, 2024.

Die drei einzelnen Uhrwerke im Innern der Uhr stammten aus verschiedenen Erstellungsjahren. Leider waren sie alle defekt. Ersatzteile waren keine mehr aufzutreiben, sodass man diese hätte nachbauen müssen. Hauptsächlich aus Kostengründen beschloss man deshalb, alle drei Uhrwerke zu ersetzen. Was das Äussere betraf, wählte man einen konservatorischen Umgang. Man verzichtete bewusst auf eine «neu überarbeitete alte» Uhr, die keine Spuren der Zeit mehr aufweisen würde. So wurden die Zifferblätter schonend gereinigt und die Zeigerpaare und die Zahlenindizes nur dort einretouchiert, wo die Schäden grösser waren als ein Einfrankenstück. Auch leichte Verbiegungen und kleine Beulen an den Zeigern – die von jugendlichem Übermut während des fast siebzehnjährigen Badefreizeitbetriebs zeugen – wurden belassen, sofern sie eine einwandfreie Funktion der Zeitanzeige nicht infrage stellten. Glücklicherweise konnte auf die später unvorteilhaft angebrachten Werbetafeln unterhalb der Zifferblätter verzichtet werden, sodass die originale Uhr weiterhin für den Stolz der Grenchner Bevölkerung auf ihre Badi und für die am Ort fortwährende Uhrengeschichte steht.

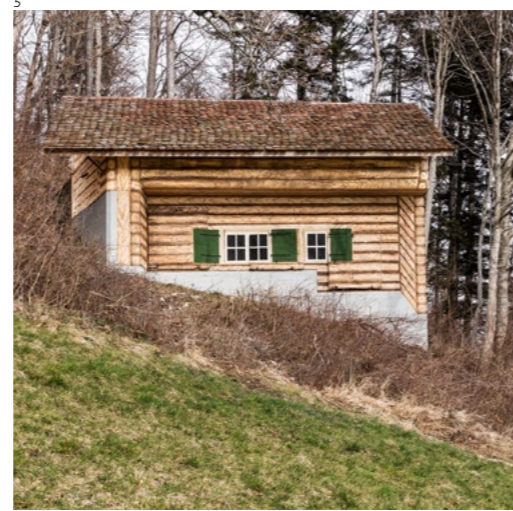
Abb. 5
Hauenstein-Ifenthal. Der Bunker auf der Challhöchi nach der Restaurierung 2023.

Die ursprünglich mit Silikatfarbe ausgeführte und später mit Dispersion überfasste Tarnmalerei zeigte ein charakteristisches Schadensbild mit abblätternen oder bereits fehlenden Farbschichten, aber auch Salzausblühungen und Abplatzungen am Beton. Entsprechend fielen die Massnahmen aus: die Oberflächen wurden mit Wasser und Bürste gereinigt, die blätternen Farbschichten mechanisch entfernt, der

Beton saniert und die Tarnmalerei mit Silikonharzfarbe wiederhergestellt respektive ergänzt. Ausserdem wurde das Ziegeldach, dessen Unterkonstruktion aus einem Metallgerüst besteht, auf seine Dichtigkeit überprüft, defekte Ziegel wurden ersetzt und Holzschindeln erneuert.

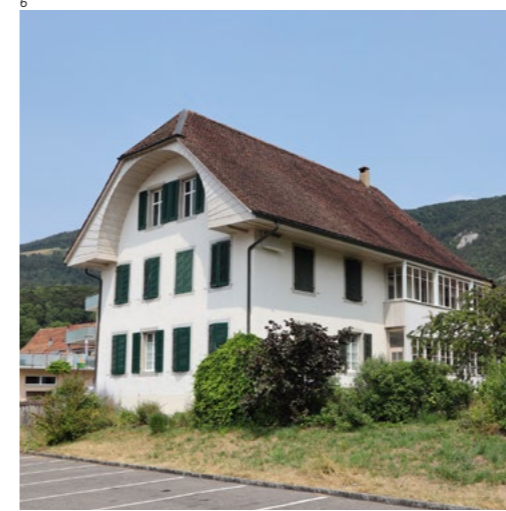
Abb. 6
Laupersdorf, Oberdorf 107. Das alte Schulhaus in einer Ansicht von Südosten. Foto 2024.

Bei der jüngsten Restaurierung standen nun die Natursteinarbeiten an der Aussentreppe und an den Türgewänden im Vordergrund. Das Podest und einzelne Stufen wiesen schadhafte Stellen mit Vertiefungen und Rissen auf. Fugen wurden mit mineralischem Mörtel reprofiliert und Feinrisse verfüllt und geschlänmt. Beim Türgewände wurde der aufgeborstene Farbanstrich manuell entfernt, Fehlstellen aufmodelliert und farblich angepasst.

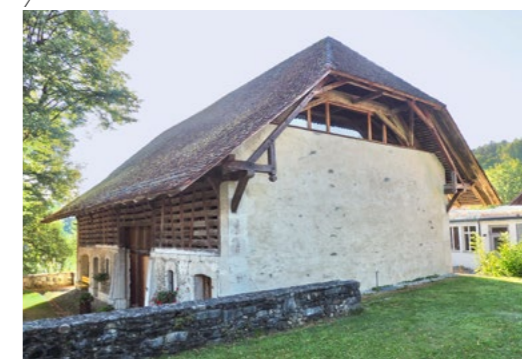
Die in jüngerer Vergangenheit nach dem Haus-im-Haus-Prinzip umgebaute Scheune dient der Gemeinde als Versammlungs- und Festlokal. Der Putz der exponierten Westfassade war stark verwittert und nur noch im oberen Fassadenbereich vorhanden. Das Bruchsteinmauerwerk war lose, der Mörtel brüchig. Zum Teil war das Mauerwerk unsachgemäss mit Zement geflickt worden. Da sich im Mauerwerk Insekten und andere Kleintiere eingenistet hatten, wurde seine Stabilität zusätzlich geschwächt. Reste eines Kalkputzes sind besonders an den geschützten Trauffassaden erhalten geblieben. Im Bucheggberg und im angrenzenden Bernbiet sind Pfarrscheunen für gewöhnlich mit einem Kalkputz versehen und weiss gekalkt. Dies entspricht der landläufigen Meinung, dass eine Pfarrscheune so auszusehen hat. In Lüsslingen liegt der Fall ein wenig

Abb. 7
Lüsslingen-Nennigkofen, Dorfstrasse 42, Pfarrscheune Lüsslingen. Ansicht der 2023 restaurierten Westfassade. Foto 2024.

anders. Hier wurde die Fassade bewusst nicht nach der gängigen Art und Weise restauriert. Zudem war eine Restaurierung der übrigen Fassaden noch nicht angezeigt. Damit das Gebäude auch optisch zusammengehalten wird, musste ein neuer Weg gefunden werden. Nachdem unbefriedigende Muster von möglichen Verputzen begutachtet worden waren, beschloss man, das die Sehgewohnheiten der Dorfbevölkerung bedienende «raue» Putzbild der Fassade beizubehalten und die Westfassade entsprechend instand zu stellen. Dazu wurden zunächst lose und nicht mehr haltbare Putzreste entfernt und Fugen ausgekratzt; nach der Reinigung des Mauerwerks wurden grössere Fehlstellen im Mauerwerk mit Naturstein ergänzt. Anschliessend wurden die Fugen vorgestopft und die Fassaden in der Pietra-Rasa-Technik verputzt. Dazu wurde ein verlängerter Kalkputz verwendet und vor Ort angemischt. Er wurde knapp auf das Niveau des Mauerwerks beziehungsweise des Steinspiegels aufgetragen, sodass partiell auch weiterhin Mauerwerksteine sichtbar bleiben. Ausbrüche am Naturstein wurden mit Steinersatzmörtel ergänzt und die Fugen gereinigt und neu verfügt. Damit der Kontrast zum Bestand nicht allzu stark ausfiel, wurde der Mörtel farblich angepasst und mit Erdpigmenten eingefärbt. Die alten, zusammenhängenden Putzbestände im oberen Bereich konnten so weit wie möglich erhalten, konserviert und in den Neuputz integriert werden. Der Putz erhielt keinen Anstrich. Das der Witterung

ausgesetzte Gebälk wurde gereinigt und zwei Mal mit Leinöl behandelt. Nebst einem möglichst grossen Substanzerhalt kann die Pfarrscheune auch künftig mit einem rohen Erscheinungsbild der Fassaden aufwarten.

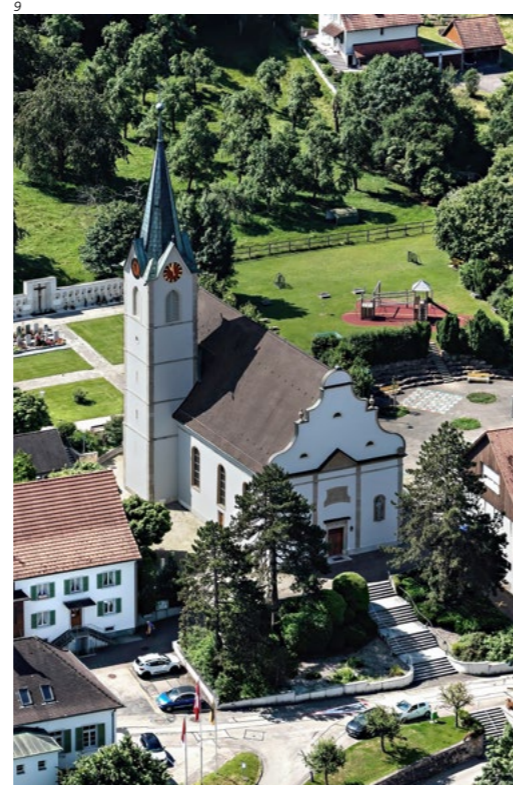
Abb. 9
Metzerlen, Rotbergstrasse 2,
Pfarrkirche St. Remigius,
Ansicht nach der Restaurie-
rung 2023.

chen, leider aber wiederholt mit organisch vergüteten Mörteln und Putzen sowie mit ungeeigneten wasserdampfdichten Farben. Daraus resultierte eine hohe Feuchtigkeits- und Salzbelastung vor allem im Sockelbereich, was wiederum zur Abstossung der Anstriche und des Deckputzes führte. Deshalb entschied man sich nach eingehenden Vorabklärungen, die Anstriche komplett und den Fassadenputz an verschiedenen Stellen bis auf das Mauerwerk zu entfernen und mit mineralischem Material neu aufzubauen. Der abschliessende Neuanstrich erfolgte ebenfalls mit mineralischer Farbe. Zudem wurden folgende weitere Arbeiten ausgeführt: Die Natursteinelemente wurden restauriert, die Inschrifttafel über dem Portal und dem Auge Gottes im Dreieckgiebel mit mineralischer Lasur gefasst, die vier Ziffer-

blätter restauriert und die Zeiger und Ziffern neu vergoldet, das Zeigerwerk der Turmuhr revidiert. Ausserdem wurden die Turmjalousien geflickt und neu gestrichen.

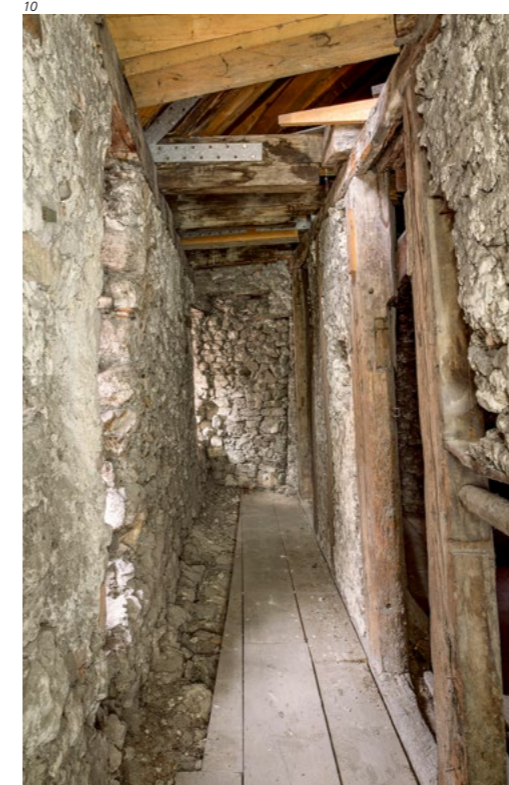
Satteldach des grosszügigen, dreiraumtiefen und nun dreigeschossigen Hauses fusst nordseitig auf der Stadtmauerkrone, während gassenseitig die Traufe einen Stock tiefer liegt. Im Zuge der Errichtung des Hauses wurde der Wehrgang der Stadtmauer in konstruktiver Verbindung mit dem Dachwerk erneuert und zum Dachraum hin mit einer Fachwerkwand abgetrennt (Abb. 10). Als weitere Herausforderung musste der Zimmermeister beim Aufrichten des Daches den gerundeten Verlauf der Stadtmauer und damit die von 22,5 auf 18,5 m abnehmende Haustiefe berücksichtigen.

Abb. 10
Olten, Hauptgasse 28. Blick in
den Wehrgang der Stadtmauer
im ersten Dachgeschoss. Die
Fachwerkwand rechts trennt
den Wehrgang vom Dachraum
des Wohnhauses ab. Situation
vor dem Umbau 2023.

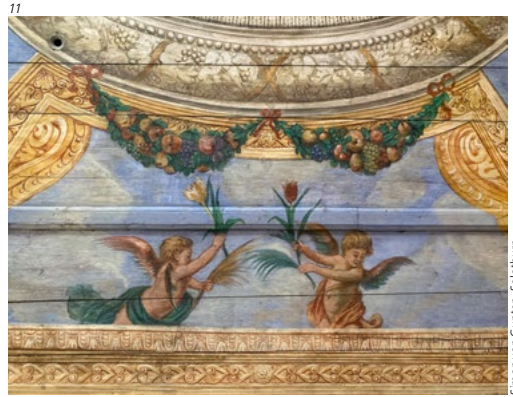
Abb. 11
Rüttenen, Einsiedelei 2, Kapelle
St. Martin. Detailansicht der
bemalten Holzdecke nach der
Innenrestaurierung 2023.

Die Restaurierungsarbeiten wurden in verschiedene Etappen unterteilt und 2022/2023 ausgeführt. Die gesamte figürliche und malerische Ausstattung der Kapelle wurde restauratorisch gereinigt und konserviert. Fragile Farbschichten mit Abplatzungen und Rissen wurden gesichert. Wo nötig erfolgten Kittungen, Ergänzungen und Retuschen an den Farb-

Gold- und Silberfassungen. Fachkräfte reinigten die Oberflächen des bemalten Glasfensters, besserten das Fenster aus und retuschierten es zurückhaltend. Zusätzlich wurde aussen eine hinterlüftete Schutzverglasung eingebaut.
