## Taunerhäuser – eine vielfältige ländliche Gebäudekategorie

CHRISTOPH RÖSCH

Kleine, abgelegene Gehöfte werden oft als Taunerhäuser bezeichnet. Taunerfamilien gehörten zur ländlichen Unterschicht, deren Angehörige zum Lebensunterhalt Arbeiten ausserhalb ihres eigenen Hofes nachgehen mussten. Der folgende Text widmet sich vier Taunerhäusern aus dem Kanton Solothurn, die vor ihrem Abbruch dokumentiert wurden. Der Beitrag legt dar, was diese heterogene Kategorie ländlicher Bauten auszeichnet.

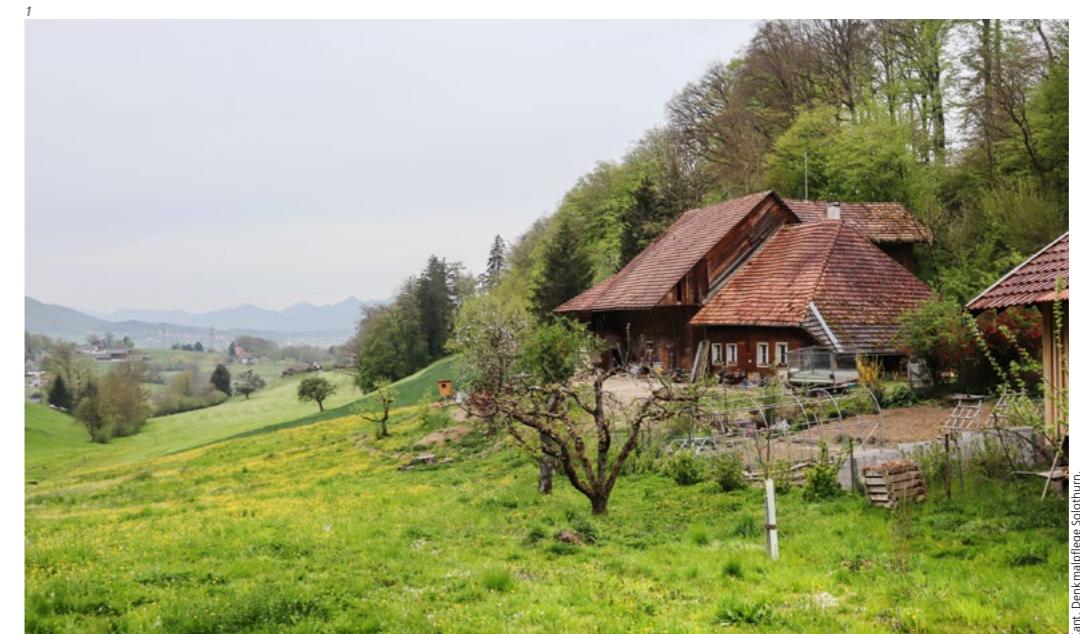
Abb. 1  
Gretzenbach, Teufenthal 1.  
Gesamtansicht des Vielzweckbauernhauses in seiner ländlichen Umgebung. Blick nach Westen. Foto 2021.

Das Vielzweckbauernhaus Teufenthal 1 (Abb. 1) lag ungefähr 1,2 Kilometer südöstlich des Dorfkerns von Gretzenbach in einem abgeschiedenen, West-Ost-orientierten und zu drei Vierteln von Wald umgebenen Taleinschnitt. Der baufällige Wohnteil des Vielzweckbauernhauses wurde 2022 durch einen Neubau ersetzt.

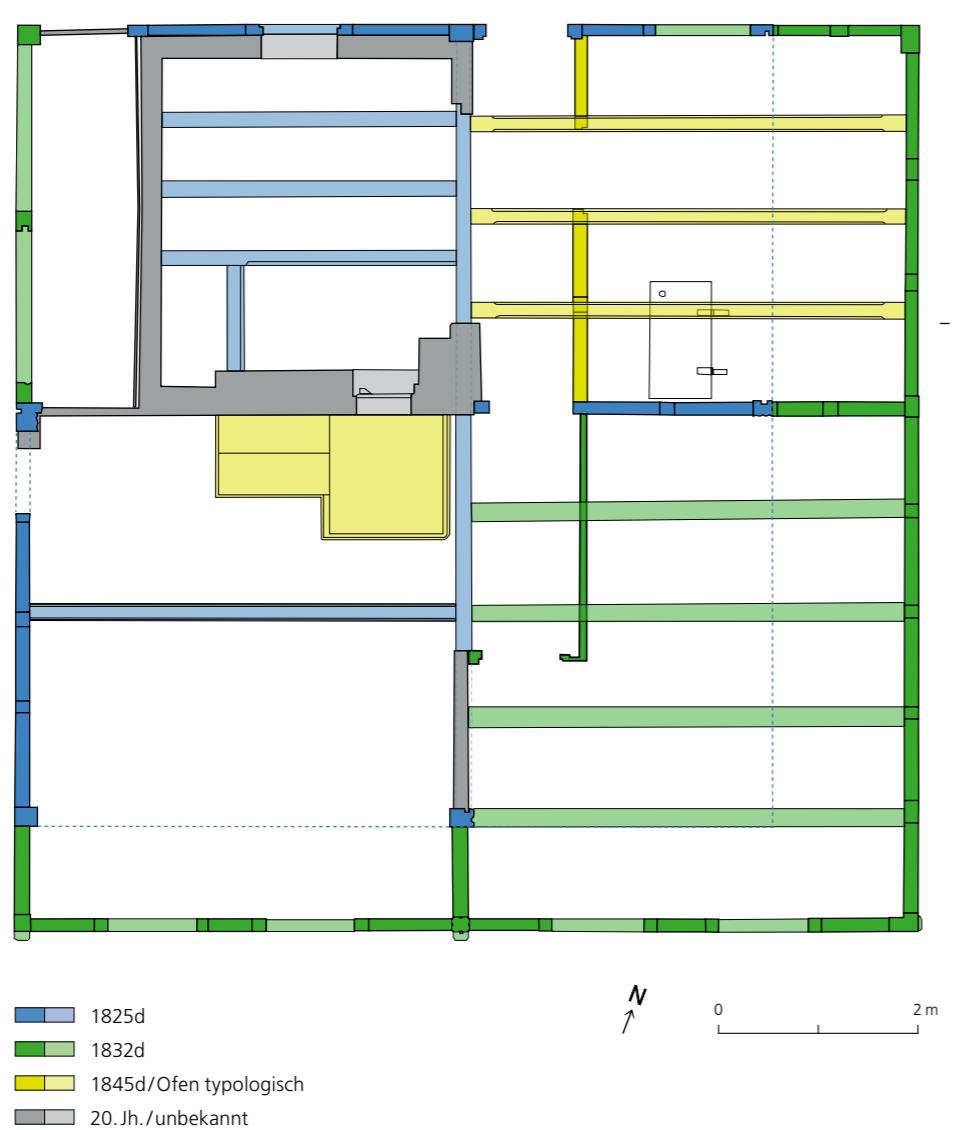
Abb. 2  
Gretzenbach, Teufenthal 1.  
Wohnteil, Grundriss Erdgeschoss und Baualtersplan.  
Planzeichnung:  
Kant. Denkmalpflege Solothurn

und einem tief heruntergezogenen, steilen Walmdach. Als Relikt eines Vorgängerbaus blieben in der Trennwand zwischen Wohnteil und Tenn ein Hochstud und ein Stück des Firstrahms erhalten. Die dendrochronologisch ermittelten Schlagdaten dieser Bauhölzer lassen auf eine Errichtung des ältesten fassbaren Baus im Jahr 1784 schliessen.<sup>4</sup> In einer zweiten Bauphase wurde dessen Osthälfte durch den bis 2022 bestehenden Wohnteil ersetzt. Dieser verfügte über einen zweiraumtiefen Grundriss (Abb. 2). In der südlichen Haushälfte befanden sich die Stube von circa 4,3 x 4 Metern (17 Quadratmeter) Grösse und eine Nebenstube von etwa 2,9 Metern Breite (11,6 Quadratmeter). Die Stube wies eine Raumhöhe von 2 Metern auf. Im nördlichen Hausteil, der über 3,6 Meter tief war, lag die Küche. An der Nordwand befand sich der direkt in die Küche führende Hauseingang. Ein Balkenwechsel über der Herdstelle vor der Ofenwand trug ursprünglich einen Rauchfang. Im nordöstlichen Gebäudeviertel war vermutlich eine Kammer positioniert. Es ist aber nicht völlig ausgeschlossen, dass die Küche in dieser Bauphase die ganze Hausbreite einnahm (Abb. 3).

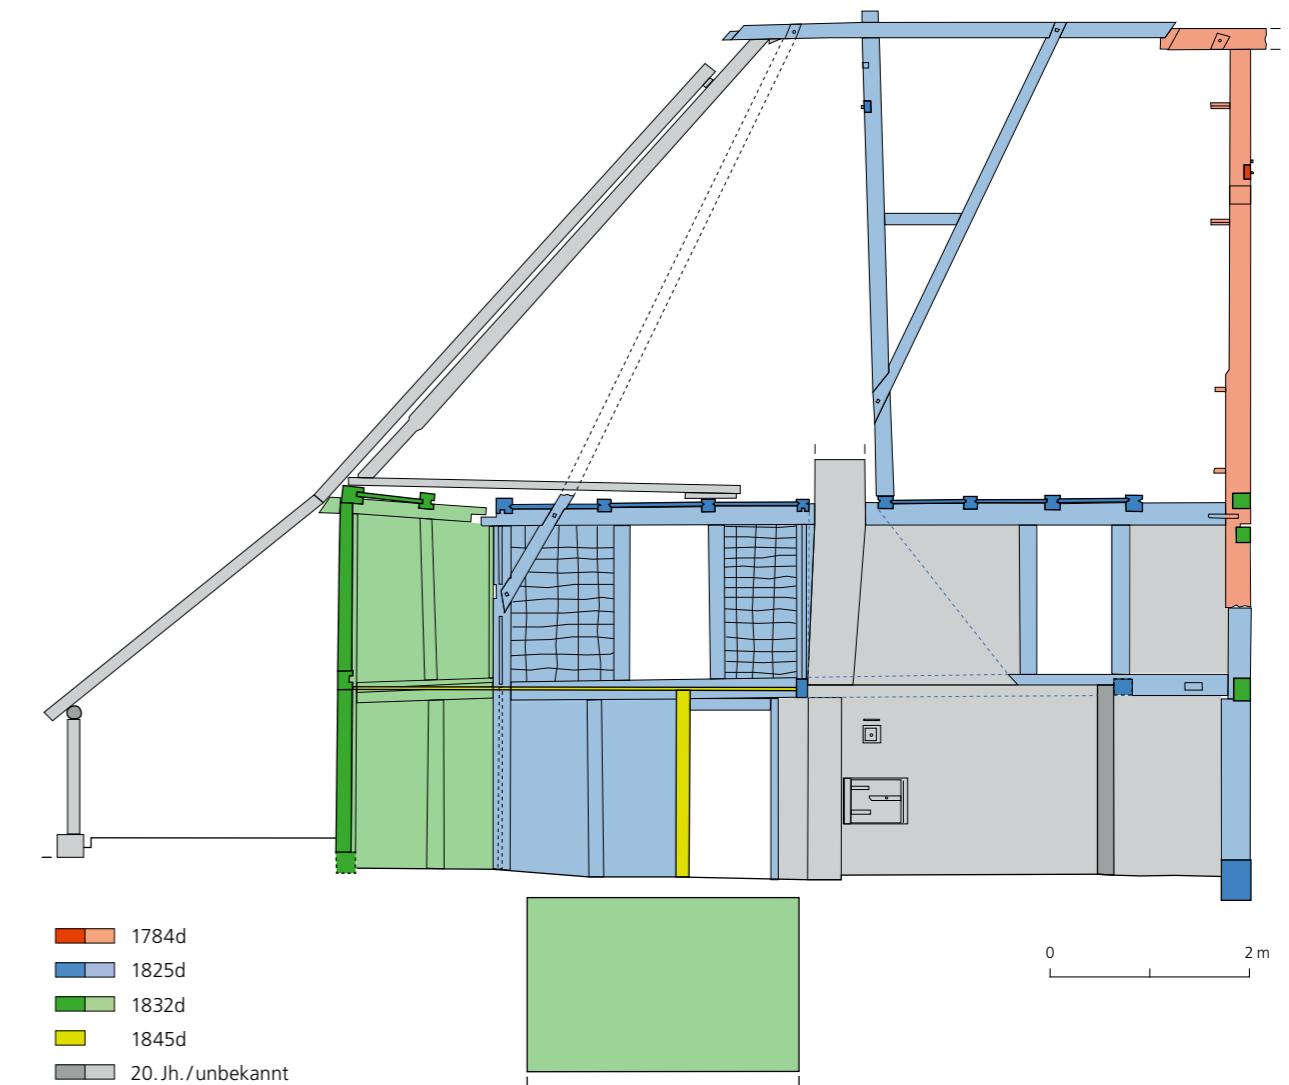
Abb. 3  
Gretzenbach, Teufenthal 1.  
Wohnteil, Längsschnitt und Baualtersplan.

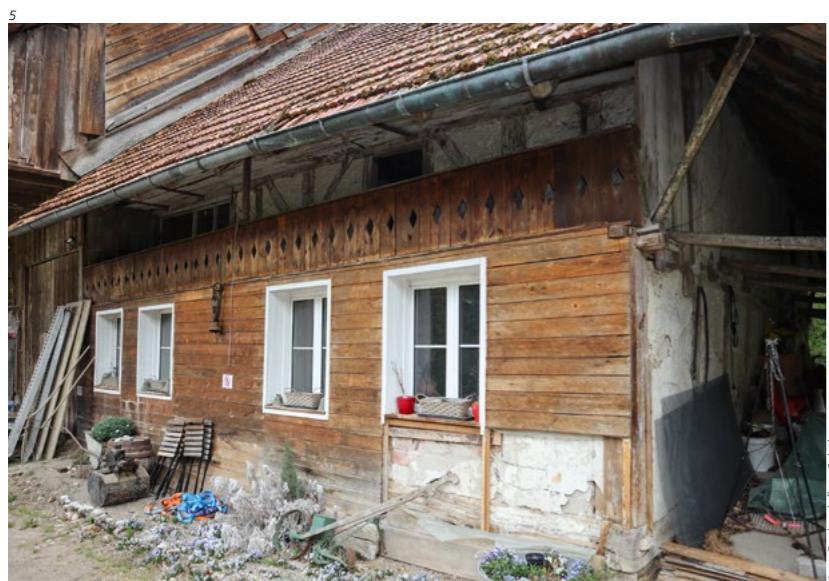
Abb. 5  
Gretzenbach, Teufenthal 1.  
Wohnteil, Südfront. Durch  
die Erweiterung der Stuben  
im Erdgeschoss entstandene  
Laube im Obergeschoss. Blick  
nach Nordwesten. Foto 2021.

Der Wohnteil von 1825 genügte den Ansprüchen der kinderreichen Familie bald nicht mehr, was eine baustruktuell bemerkenswerte Massnahme zur Folge hatte: Ostseitig wurde er auf beiden Geschossen um 1,5 Meter erweitert, während man südseitig nur die Erdgeschosswand um gut 1 Meter nach aussen rückte, die bestehende Obergeschosswand jedoch beibehielt (Abb. 2). Das hatte zur Folge, dass über den vergrösserten Stuben eine Laube entstand, was kaum von Vorteil war für die wärmetechnische Isolation des einzigen Gebäudebereichs, der rauchfrei heizbar war (Abb. 5).

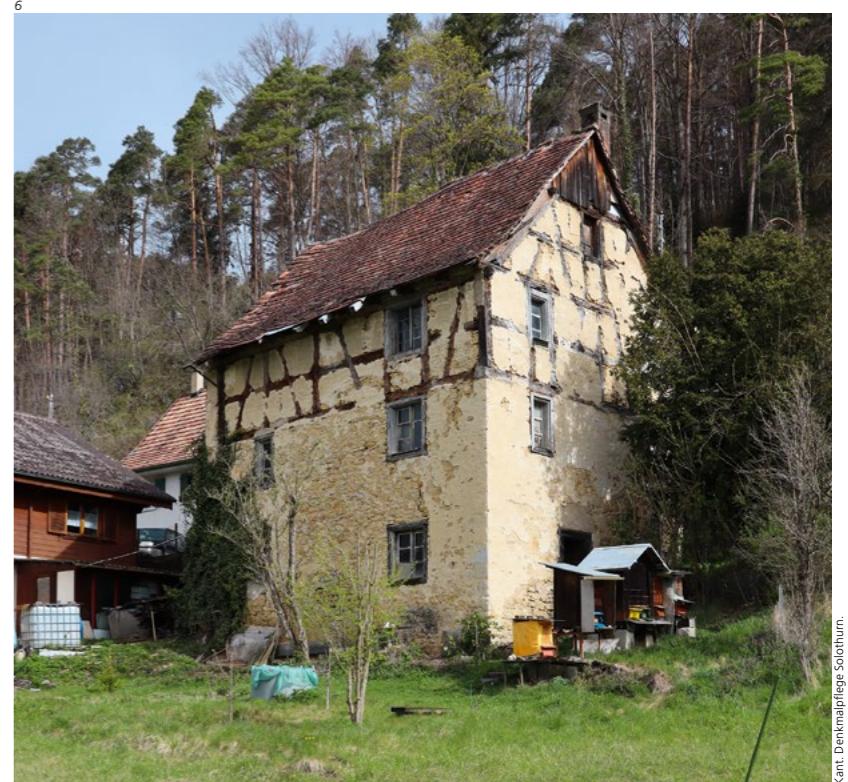
Abb. 6  
Kleinlützel, Taläggerli 147.  
Gesamtansicht von Südosten.  
Foto 2022.

Das Haus Taläggerli 147 (Abb. 6) befand sich einen halben Kilometer nordwestlich des Dorfkerns von Kleinlützel am Weg zu einem nach Norden ausgerichteten Taleinschnitt. Die Nebenstrasse folgt erhöht dem nordseitig steil ansteigenden Hang und wird noch heute von locker gestreuten Häusern und Kleingehöften gesäumt. In der lokalen Geschichtsschreibung wird das Taläggerli 147 als Taunerhaus bezeichnet.<sup>18</sup> Das leer stehende Gebäude wurde 2022 abgebrochen.

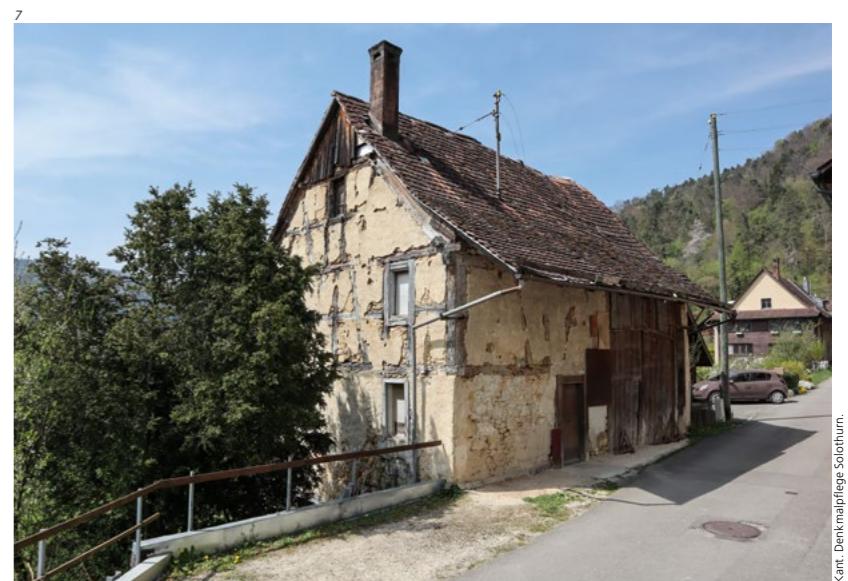
Abb. 7  
Kleinlützel, Taläggerli 147.  
Gesamtansicht von Osten.  
Foto 2022.

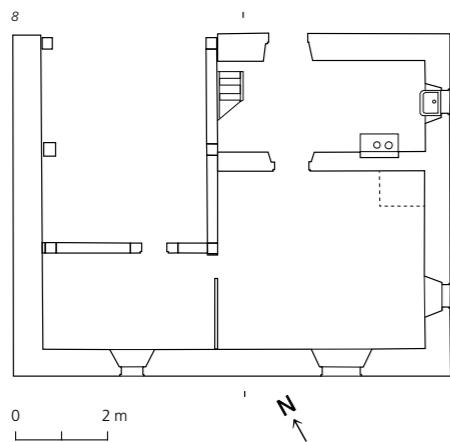
Abb. 8 und 9  
Kleinlützel, Taläggerli 147.  
Grundriss Erdgeschoss  
und Querschnitt.

Das Haus stand am Steilhang an der Südseite der Taläggerli-Strasse. Der topografisch schwierige Bauplatz erforderte die Errichtung eines auffallend hohen Kellergeschosses. Der Keller war von der Talseite her erschlossen, während das Wohn- oder Erdgeschoss ebenerdig von der Strasse her betreten werden konnte. Das gemauerte Kellergeschoss und das ebenfalls gemauerte Erdgeschoss hatten eine Höhe von knapp 6 Metern. Darauf sass ein Obergeschoss in Fachwerkbauweise. Südseitig erzielte der kleine Bau eine ausgesprochen stattliche, fast turmartige Wirkung. Ganz anders die Nordseite, die seine Bescheidenheit zum Ausdruck brachte. Die zweigeschossige, fensterlose Fassade wurde nur durch den Hauseingang und das westseitig an den Wohnteil anschliessende, anderthalb Geschosse hohe Tennstor durchbrochen. Das weit vorgezogene Satteldach verdeckte das obere Geschoss weitgehend (Abb. 7). Eine vom Keller bis ins Obergeschoss durchgehende, firstparallele Binnenmauer trennte den Wohnteil in

phase eine 2 Meter tiefe Kammer ab, die mit einer Tür zur Stube und zum Tennraum ausgestattet war. Der Dachraum blieb bis zum Abbruch unverbaut. Der westseitige Dachbinder wurde vor die beim Tenn gemauerte Giebelwand gestellt. An der Ostseite bildete ein ausgefachter Binder das Giebelfeld.<sup>19</sup>

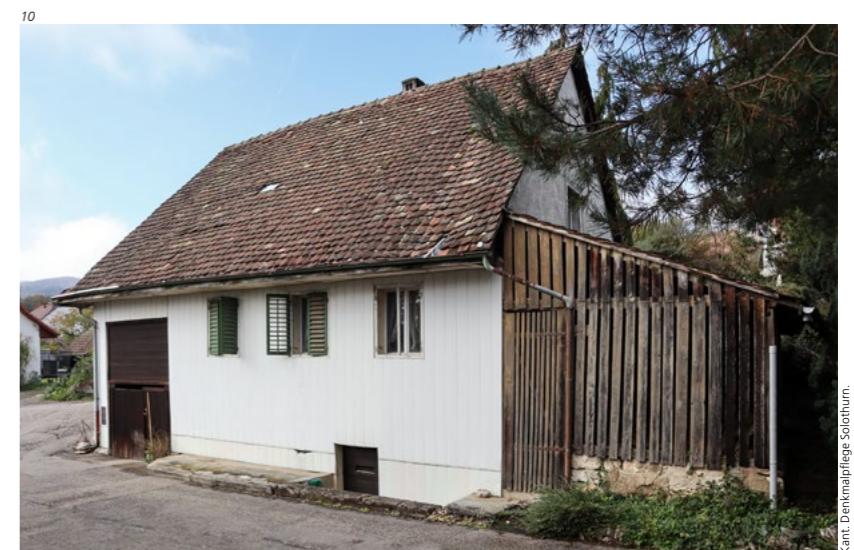
Abb. 10  
Rickenbach, Belchenstrasse 6.  
Gesamtansicht von Südosten.  
Die Fassade ist mit einem  
jüngeren Metalltäfer verkleidet.  
Foto 2022.

Der eingeschossige Steinbau Belchenstrasse 6 (Abb. 10) erhob sich mit der Längs- oder Traufseite parallel zum Hang und setzte sich aus einem Wohnteil und einem westseitig anschliessenden Tenn zusammen. Der Tennbereich wies nur eine Toröffnung auf, die auf das der Hanglage geschuldete tiefer liegende Bodenniveau auf der Südseite Bezug nahm. Der Zugang zum Keller unter dem Wohnteil befand sich ebenfalls auf dieser Gebäudeseite. Der Hauseingang lag an der Rückseite. Hier lag das Terrain höher und ermöglichte ein ebenerdiges Betreten des Hauses. Ein hoch aufragendes Satteldach sorgte für ein markantes Erscheinungsbild des ansonsten bescheidenen wirkenden Gebäudes.

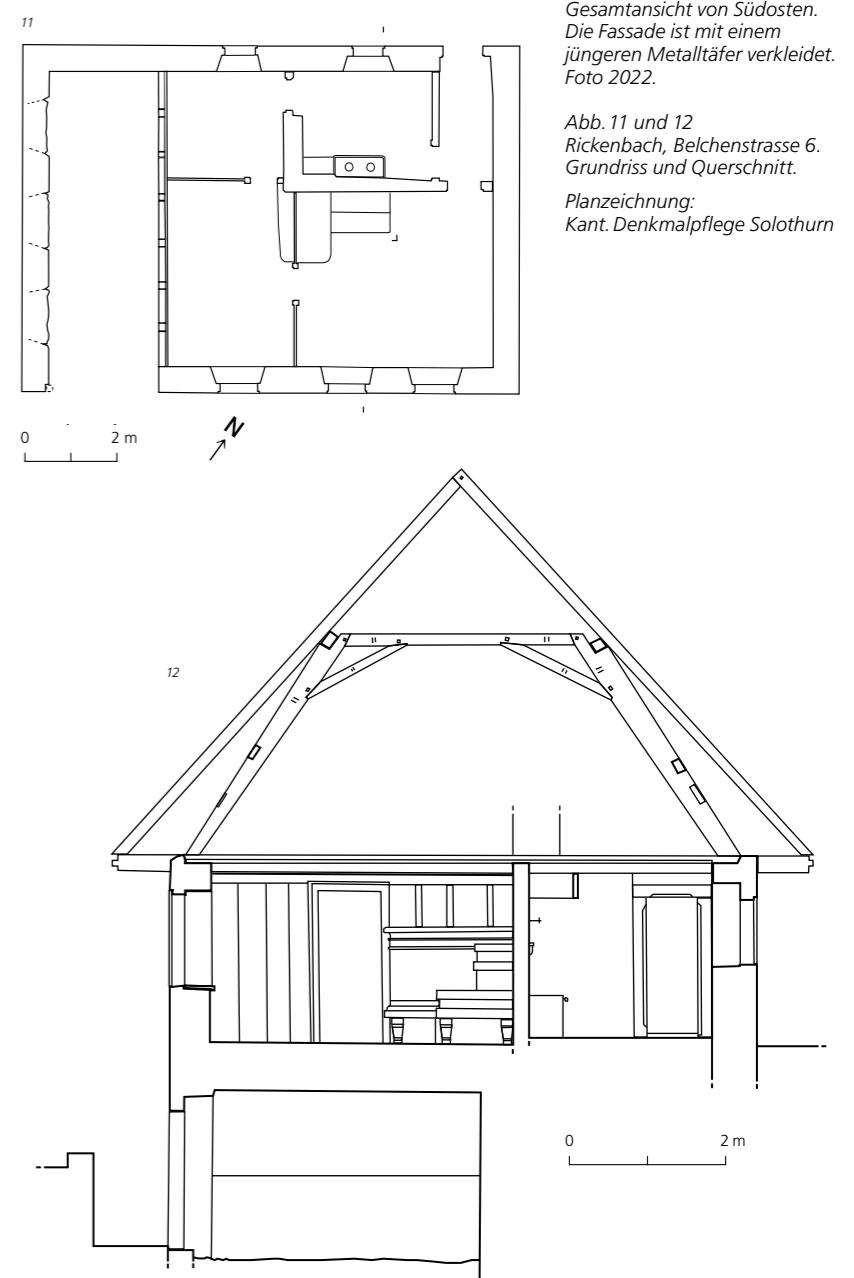
Abb. 11 und 12  
Rickenbach, Belchenstrasse 6.  
Grundriss und Querschnitt.  
Planzeichnung:  
Kant. Denkmalpflege Solothurn

Der Wohnteil wies eine zweiraumtiefe Struktur auf (Abb. 11–12): Vom Eingang gelangte man in einen kurzen Gang, der zur Stube im vorderen Hausteil führte. Die Stube nahm eine Fläche von rund  $4,3 \times 3,8$  Metern (16,5 Quadratmeter) ein und verfügte über eine Raumhöhe von 2,18 Metern. Westlich schloss die durch ein Brettäfer abgetrennte Nebenstube von etwa  $2,8 \times 4$  Metern (11,2 Quadratmeter) an. Der Ofen bestand aus monochrom grün glasierten Kacheln in der Stube und aus grünschwarzen, patronierten Kacheln mit Blütenmotiven an der zur Nebenstube gerichteten Seite. Beide Kachelvarianten datieren typologisch ins 18. oder frühe 19. Jahrhundert. Zur ansonsten aus der Zeit um 1900 stammenden Ausstattung der Stuben gehörten Riemenböden, einfache Täfer und Gipswände als Grundlage für Tapeten (Abb. 13). Hinter der Nebenstube befand sich eine Kammer von etwas mehr als 6 Quadratmetern Fläche. Zwischen ihr und dem Gang war die Küche positioniert. Der Gang wurde vermutlich erst sekundär – wohl um 1900 – vom Küchenraum abgetrennt. Davon ausgehend hatte diese ursprünglich eine Grösse von gut  $4 \times 2,25$  Metern (9 Quadratmeter). Die Stube war als einziger Raum unterkellert. Der tonnengewölbte Keller wies einen annähernd quadratischen Grundriss mit einer Seitenlänge von 3,5 Metern und eine Scheitelhöhe von gut 2 Metern auf.

Das 2,4 Meter breite Tenn gehörte ursprünglich mindestens strukturell zum Wohnteil. Dies belegen die sekundär vermauerten Fenster in der giebelseitigen Wand, der in die Fensternischen ziehende, feine Wandverputz und der in Resten erhaltene Boden, der das gleiche Niveau aufweist wie in den Wohnräumen. Eine seitliche Nut am Dachbalken über der Fachwerk-Trennwand zwischen Tenn und Wohnraum zeigte außerdem, dass über dem Tenn ursprünglich eine Decke eingezogen war (Abb. 14). Der bauzeitliche Raumverputz im Tenn zog in die Tennstoraibung. Es fanden sich keine Hinweise auf eine ursprünglich durchgehende Mauer und einen daraus resultierenden sekundären Einbau des Tennstors. Offenbar bestand hier zunächst eine Wand in Leichtbauweise (Fachwerk- oder Bretterwand). Vermutlich diente der obere, auf Wohngeschossniveau liegende Bereich von knapp 17 Quadratmetern als Werkstatt und der etwa 1,7 Meter hohe Raum im «Erdgeschoss» des Tennbereichs als Stall, der über eine ebenso hohe Tür betreten werden konnte.

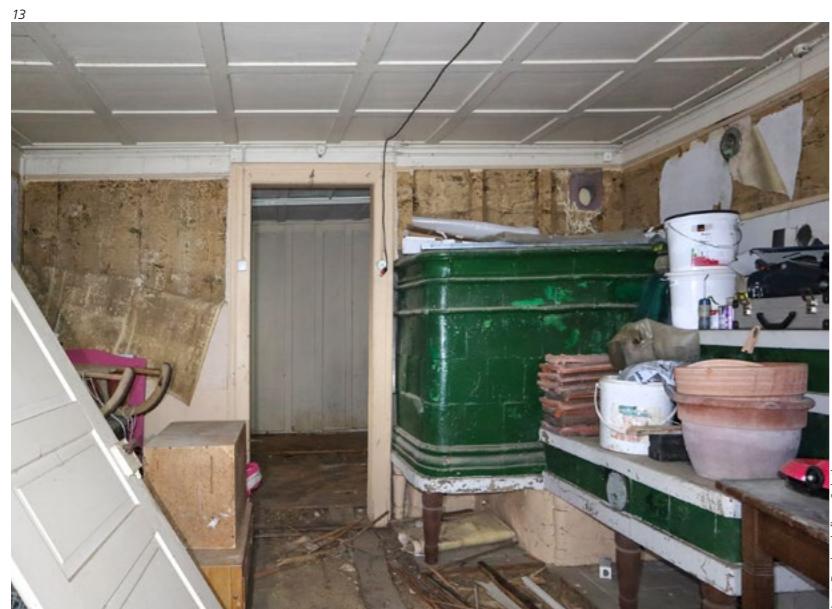
Abb. 13  
Rickenbach, Belchenstrasse 6.  
Stube. Ausstattung aus der Zeit  
um 1900. Rechts der ältere  
Kachelofen mit Sitzkunst,  
in der Wandmitte die Tür zur  
Nebenstube. Blick nach  
Westen. Foto 2022.

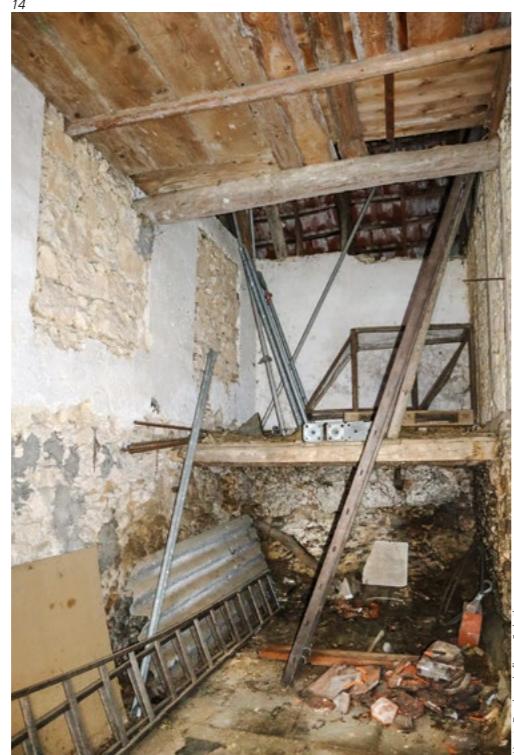
Abb. 14  
Rickenbach, Belchenstrasse 6.  
Tenn. Die zugemauerten  
Fenster und der feine Wand-  
verputz weisen auf einen um-  
genutzten Wohnraum oder  
auf eine ehemalige Werkstatt  
hin. Blick nach Norden.  
Foto 2022.

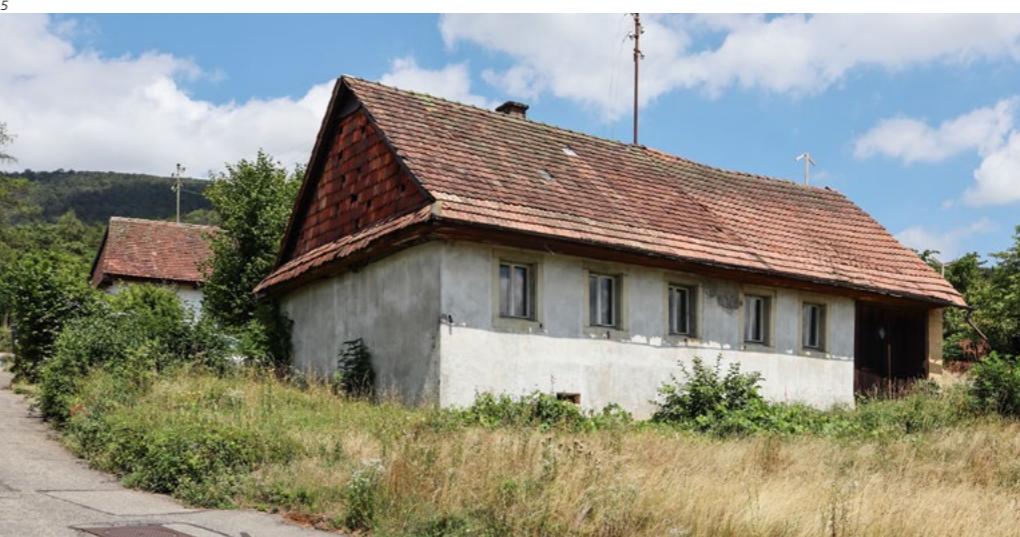
Abb. 15  
Rickenbach, Belchenstrasse 10.  
Gesamtansicht von Südwesten.  
Links im Hintergrund ist das  
Dach des ähnlichen Gebäudes  
Allmendstrasse 4 zu erkennen.  
Foto 2023.

Der ebenfalls parallel zum Hang ausgerichtete, eingeschossige Steinbau Belchenstrasse 10 (Abb. 15) bestand aus einem Wohnteil, einem ostseitig anschliessenden Wirtschaftsbereich und einem wiederum ostseitig angrenzenden Tenn mit einem einseitigen Tor. Die talseitige Hauptfassade wies neben dem Tennstor eine Sockelzone mit einem Kellerfenster und ein Wohngeschoss mit einer Reihe von fünf Einzelfenstern auf. Hangseitig konnte das Wohngeschoss ebenerdig betreten werden. An dieser Seite befanden sich neben der Haustür an der Nordwestecke zwei Türen zur Erschliessung des an den Wohn teil anschliessenden Wirtschaftsbereichs und des Trens. An der nordöstlichen Giebelmauer war ein Schopfanbau mit Pultdach angefügt.

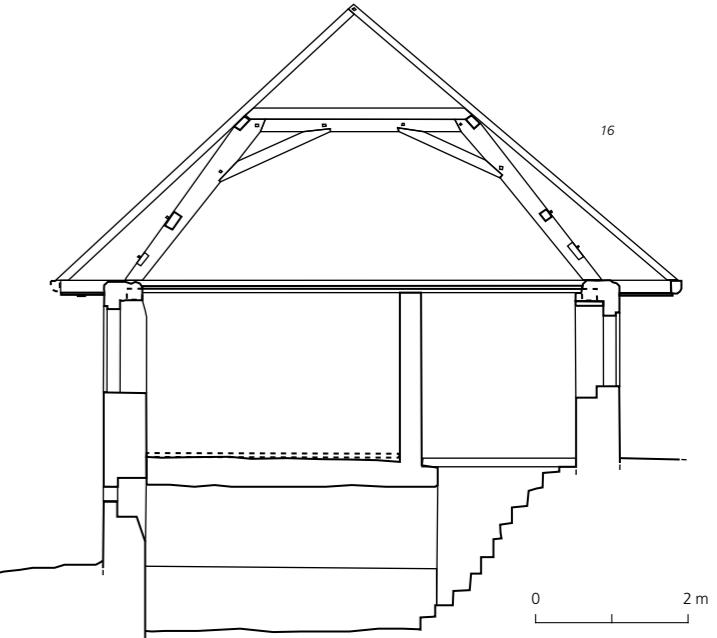
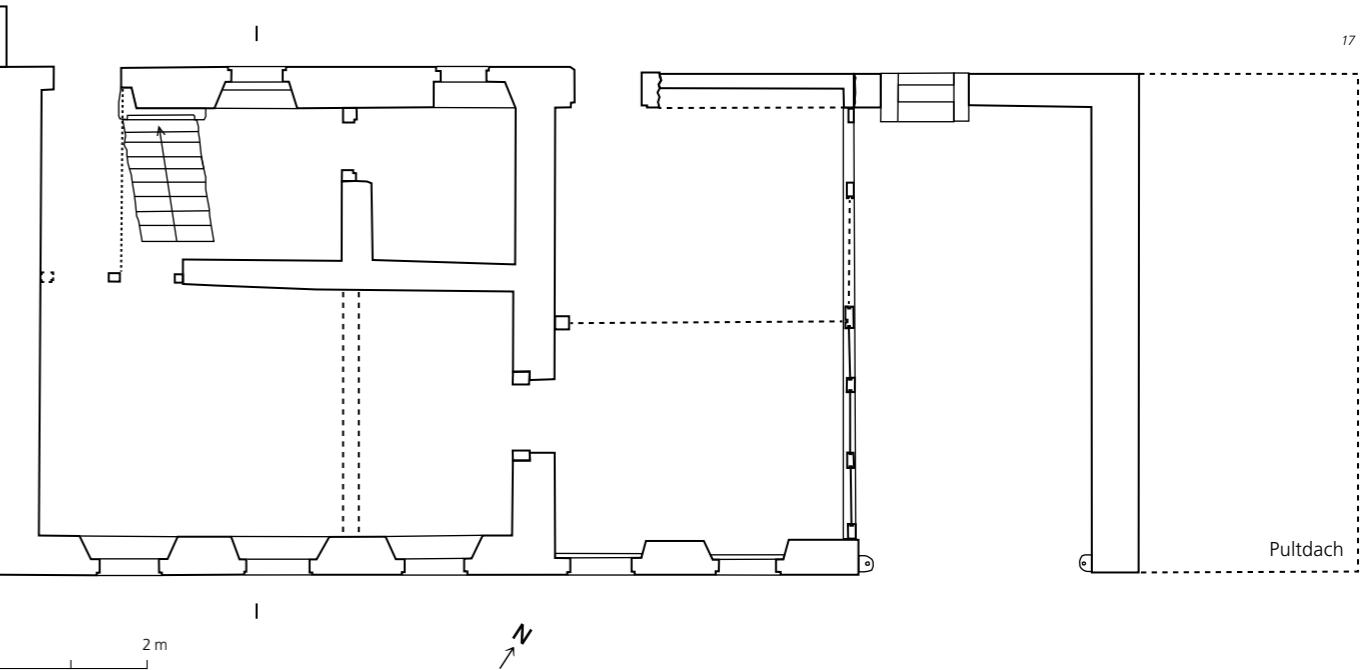
Abb. 16 und 17  
Rickenbach, Belchenstrasse 10.  
Querschnitt und Grundriss.

Der Wohnteil wies einen zweiraumtiefen Grundriss auf (Abb. 17). Vom Eingang gelangte man in einen Gang, der zur Stube in der vorderen Haushälfte führte. Die Stube war gut 13 Quadratmeter gross und hatte eine Raumhöhe von ungefähr 2,1 Metern.<sup>26</sup> Die Nebenstube mass 7,5 Quadratmeter und war durch eine Tür in der Binnenmauer mit dem Wirtschaftsbereich verbunden.

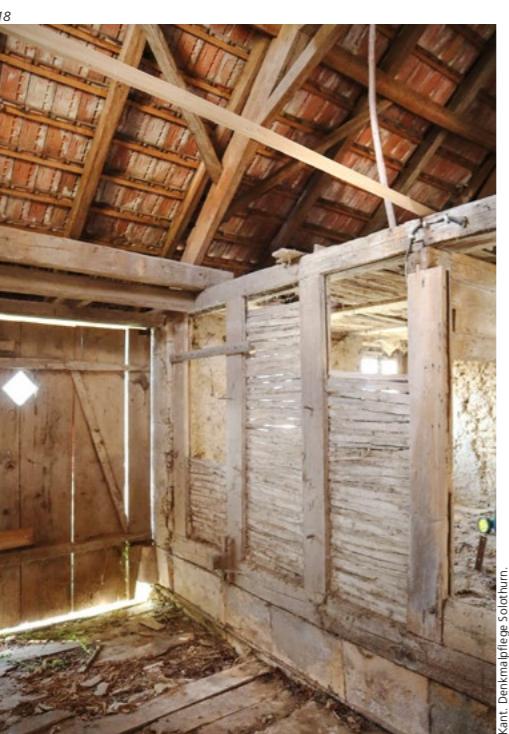
Abb. 18  
Rickenbach, Belchenstrasse 10.  
Tenn und Trennwand zum  
multifunktionalen Gebäude-  
bereich zwischen Tenn und  
Wohnteil. Blick nach Süden.  
Foto 2023.

Zwischen Wohnteil und Tenn fand sich ein Gebädebereich, der unterschiedlich genutzt wurde. Der ursprünglich firstparallel geteilte Raum mit einem Grundriss von insgesamt etwa 21,5 Quadratmetern war vom Wohnteil mit einer Binnenmauer und vom Tenn mit einer Fachwerkwand abgetrennt (Abb. 18). Während der vordere, durch eine Tür mit der Nebenstube verbundene Bereich eine Decke gleicher Machart wie in den Wohnräumen aufwies, war der hintere bis unters Dach offen. Die Erschliessung des Letzteren erfolgte durch die Tür an der Rückfassade und vom Tenn her. An der Brandmauer befand sich eine Treppe, die in den nicht ausgebauten Dachraum über dem Wohnteil führte. Später entfernte

man die firstparallele Raumtrennwand. Im hinteren Teil erhaltene, betonierte Bodeneinbauten deuten auf eine Stallnutzung für Kleinvieh hin.

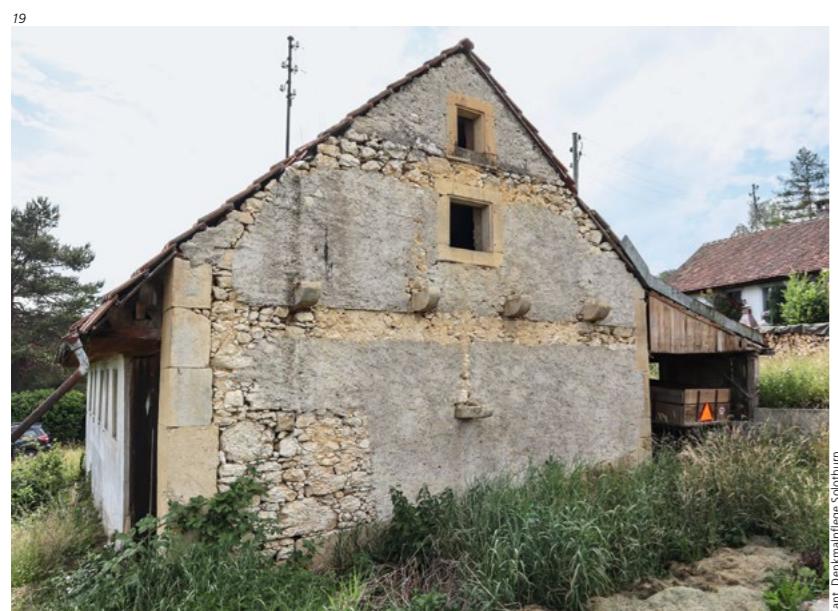
Abb. 19  
Rickenbach, Belchenstrasse 10.  
Ansicht der östlichen Giebel-  
wand mit Konsolen eines  
Pultdachanbaus. Der beschei-  
dene Steinbau verfügte über  
qualitativ hochstehende Werk-  
stücke. Blick nach Westen.  
Foto 2023.

quader oder die Konsolen eines Pultdachanbaus an der östlichen Giebelwand, der vielleicht als Werkhütte diente (Abb.19).

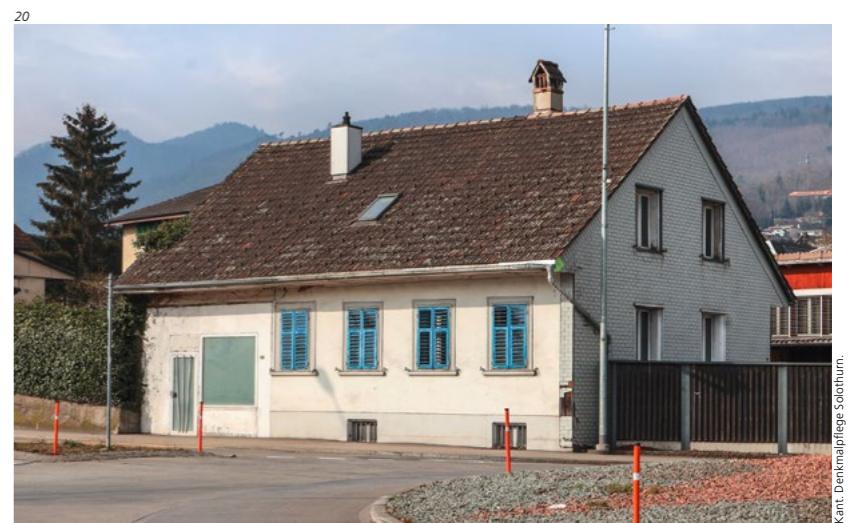
Abb. 20  
Hägendorf. Beispiel eines  
Wohnhauses mit Tenn an der  
Hauptstrasse am Dorfrand.  
Der Tennbereich wurde später  
vermutlich zu einem Laden  
umgebaut. Foto 2024.
