Aus dem Dornrösenschenschlaf erweckt – das barocke Schlösschen in Subingen

URS BERTSCHINGER UND STEFAN BLANK

In acht Jahren Umbau- und Restaurierungstätigkeit ist es gelungen, das lange Zeit baulich vernachlässigte Schlösschen Subingen wieder als repräsentative Anlage zur Geltung zu bringen und in Wert zu setzen. Dabei konnte das Gebäude umfassend auf seine reiche Bau-, Ausstattungs- und Besitzergeschichte hin untersucht werden. Unter den vielen noch vorhandenen, wertvollen historischen Ausstattungen stechen die einzigartigen und bisher unter jüngeren Schichten verborgenen Decken- und Wandmalereien hervor. Sie konnten restauriert und wieder sichtbar gemacht werden.

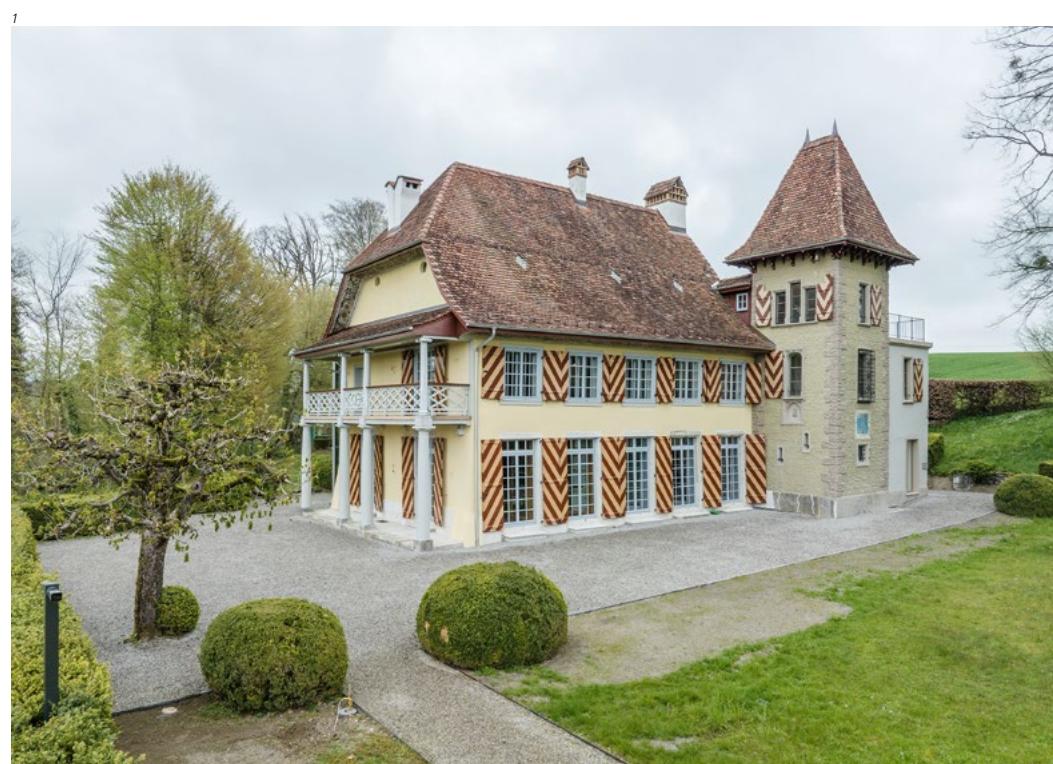
Abb. 1
Subingen, Schlössliweg 2,
Schlösschen Vigier. Ansicht
von Südwesten, nach der
Restaurierung.

und weitere Befunde flossen zu grossen Teilen in die Planung und Ausführung ein, wodurch es möglich war, dem Gebäude seinen einst repräsentativen Charakter wieder zurückzugeben (Abb. 1). Das Schlösschen in Subingen reiht sich in die lange Liste der im Ancien Régime von Solothurner Patriziern in der näheren und weiteren Umgebung der Stadt erbauten Sommersitze ein.¹ Ab der Mitte des 17. Jahrhunderts wiesen diese Landsitze an ihrer Hauptfassade oft zwei Ecktürmchen auf. Prototyp

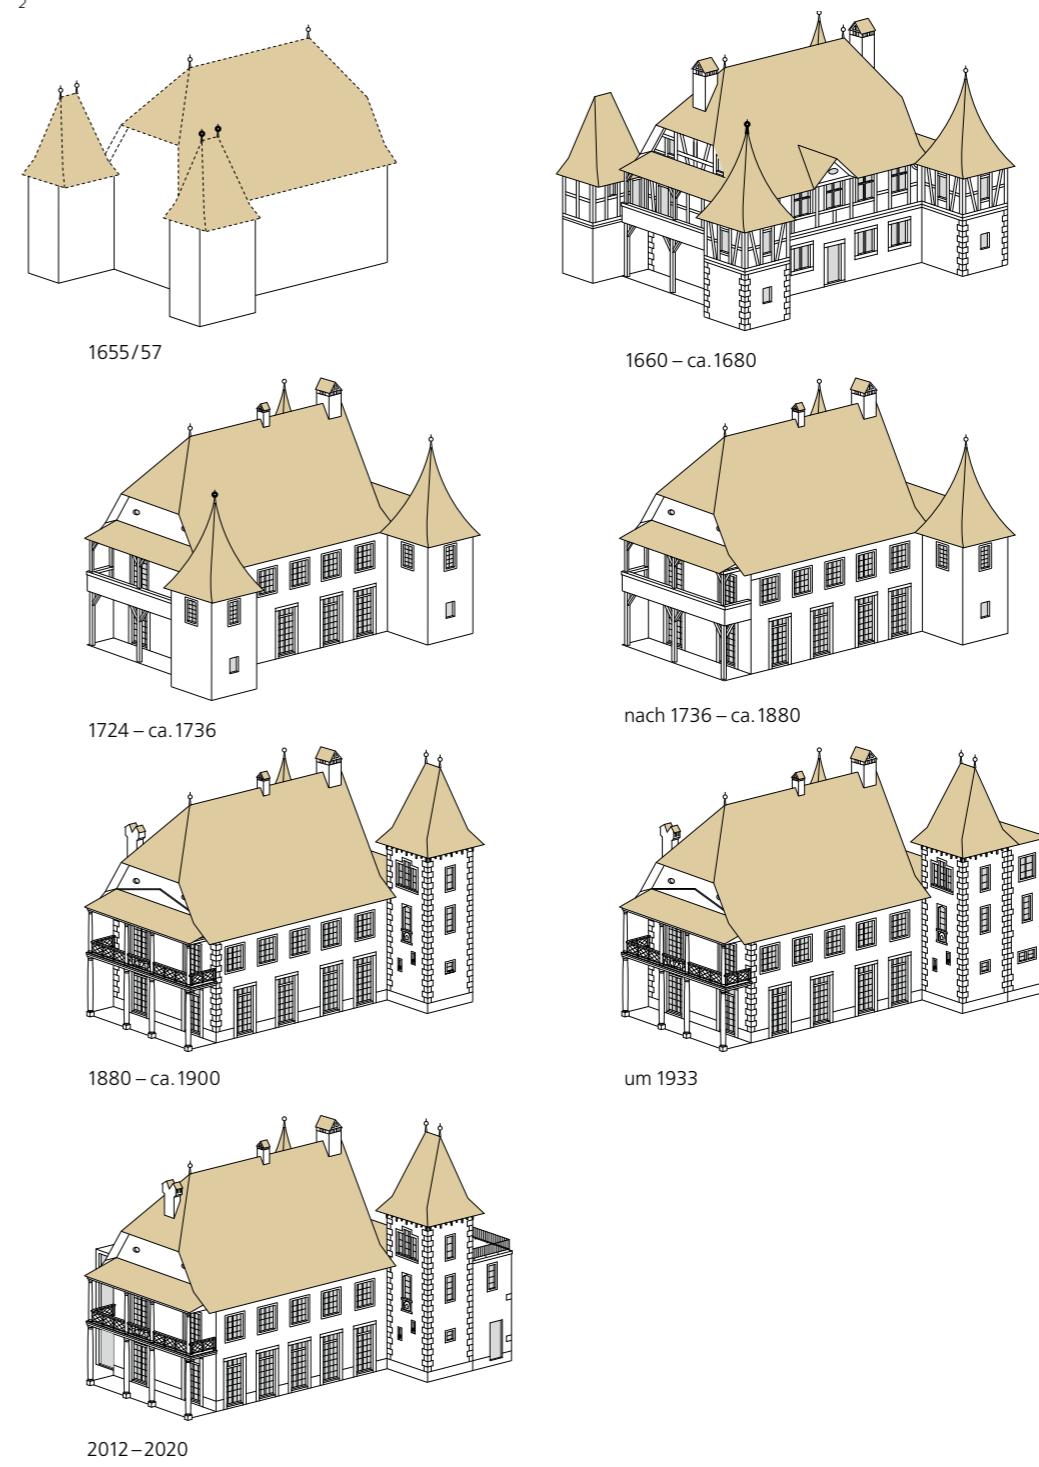
Abb. 2
Eine schematische Isometrie zeigt die bauliche Entwicklung des Schlosschens von seinen Anfängen im Jahr 1655 bis zur letzten Renovierung von 2012 bis 2020.

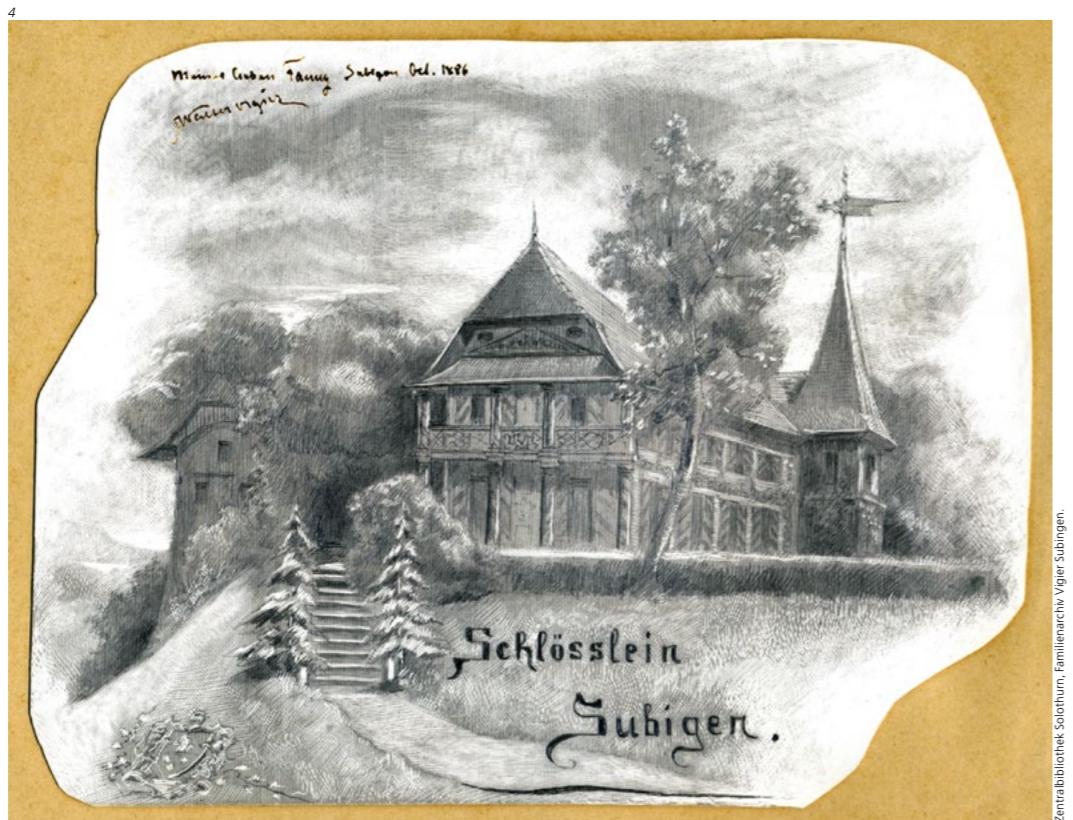
Abb. 4
Romantisierende Darstellung des Schlosschens. Die neue Westlaube von 1880 besteht bereits, das Türmchen wurde noch nicht um ein Geschoss erhöht. Text oben links: «Meiner lieben Fanny, Subingen Oct. 1886. Walter Vigier».

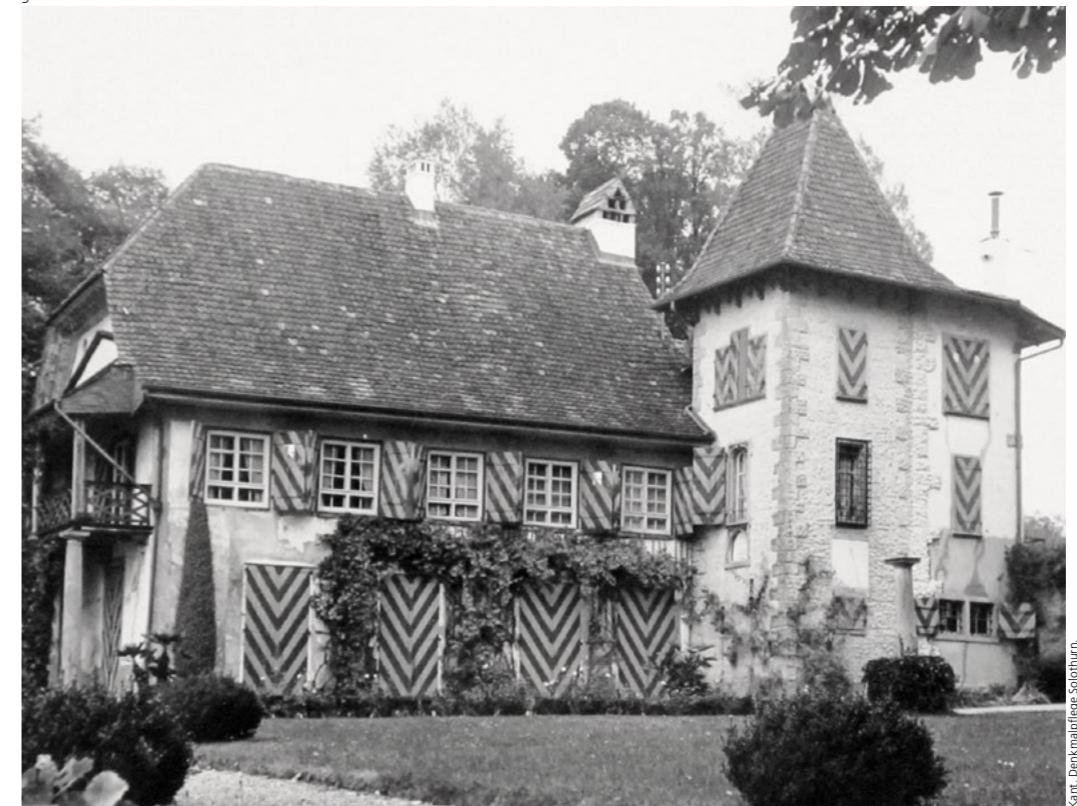
Abb. 5
Die Südansicht von 1954 zeigt das Schlosschen in seinem um 1920 konzipierten Erscheinungsbild im Heimatstil. Kurz darauf wurde die Fassade neu gestrichen, die Fensterläden erhielten einen hellgrauen, monochromen Anstrich.

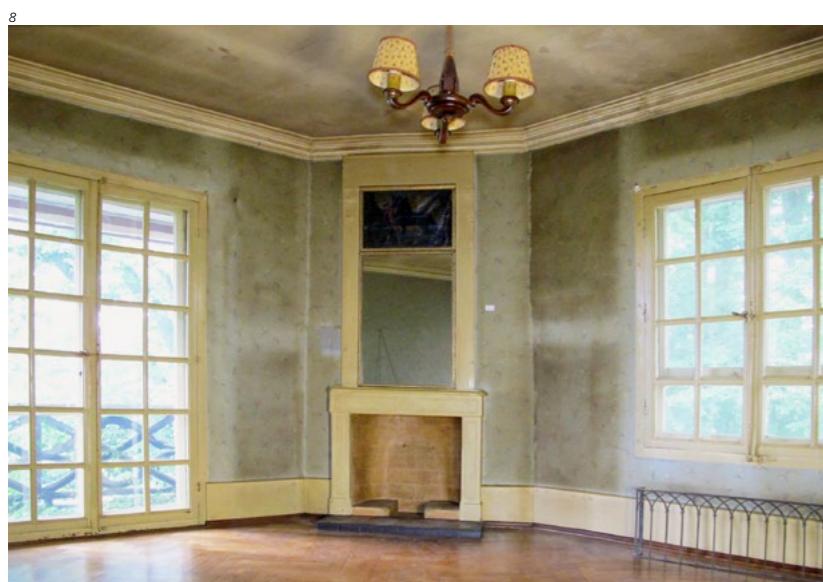
Das Schlosschen zeigte sich in einem verlebten und bautechnisch teilweise prekären Zustand, nachdem es während vieler Jahre ungenügend unterhalten worden war (Abb. 7–9). Durch die eindringende und aufsteigende Feuchtigkeit waren das Holz- und das Mauerwerk partiell stark geschädigt. Ursachen dafür waren einerseits das undichte Dach und andererseits der Hang auf der Ostseite des Gebäudes, der oberflächlich und unter Terrain Wasser führte und dadurch die Mauern und deren Fundamente erheblich belastete. Der Bauingenieur stellte zudem schwerwiegende Mängel an der Baustatik fest. Dazu gehörte der relativ schlechte Baugrund, die ungenügende Fundation der tragenden Mauern, die geringe Tragfähigkeit des im Scheitelbereich eingessunkenen Gewölbekellers aus Sandstein, der teilweise schlechte Zustand der tragenden Innenwände, die als ausgemauerte Holzständerkonstruktionen erstellt worden waren, die mangelhafte Tragfähigkeit der Holzbalkendecken über dem Erdgeschoss, verursacht in erster Linie durch die Entfernung von stützenden Zwischenwänden beim Erstellen des grossen Sommersaals 1723/1724, sowie der baufällige Zustand des ostseitigen Anbaus und des westseitigen Balkons.

Abb. 7
Der grosse Gartensaal im Erdgeschoss (Raum 1), Blick gegen Nordwesten. Zustand vor den Demontage- und Renovierungsarbeiten. Foto 2012.

Abb. 8
Das nordwestliche Eckzimmer im Obergeschoss (Raum 12), Blick in die Nordwestecke. Zustand vor den Demontage- und Renovierungsarbeiten. Foto 2012.

Diese Ausgangslage machte Massnahmen und Eingriffe notwendig, die über eine klassische Konservierung und Restaurierung hinausgingen. Eine umfassende bautechnische Gesamtsanierung drängte sich auf. Von zentraler Bedeutung war dabei die Unterkellerung des gesamten Gebäudes als bauphy- sikalische Massnahme gegen den Hangdruck und das Hangwasser von Osten sowie als Sanierungsmaßnahme für das gesamte Gebäudefundament.

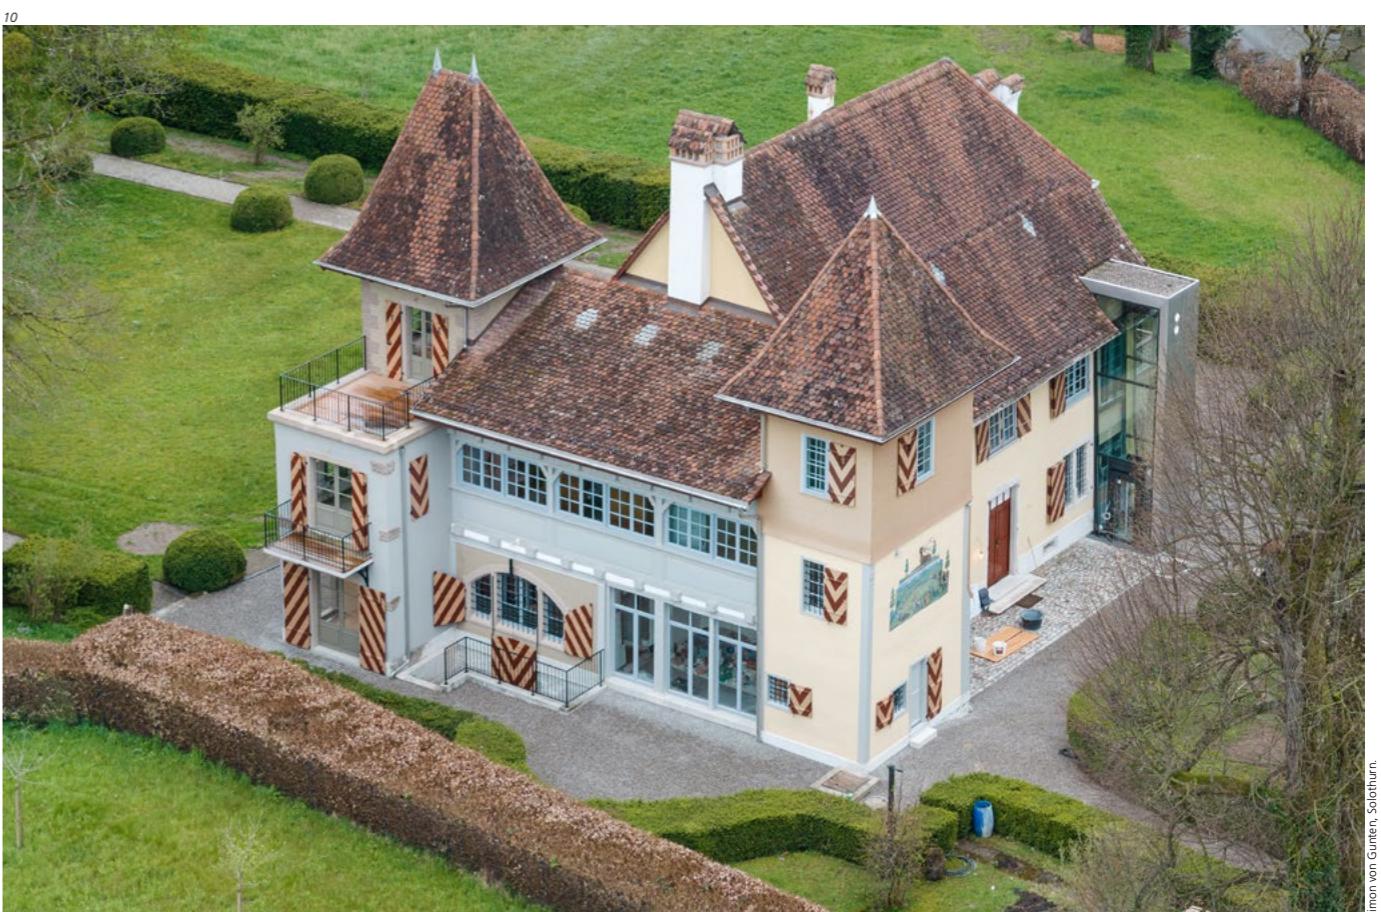
Abb. 10
Ansicht von Nordosten, nach der Restaurierung. Mit wiederhergestellter Laube zwischen den zwei Türmchen.

der zentrale Gartenausgang an der Südfront rekonstruiert. Weitere Korrekturen erfolgten auf der Ostseite des Schlosschens, wo der Ostbau am südostseitigen Turm um ein Geschoss gekürzt und an seiner Stelle eine Terrasse erstellt wurde. Der Nordostturm erfuhr eine Aufstockung. Zudem wurde die zwischen diesen beiden Türmchen bestehende hölzerne Laube, die sich in einem stark verbauten und teilweise baufälligen Zustand befand, unter Wiederverwendung von Originalbestandteilen wiederhergestellt (Abb. 10).

ehemaligen Abortturms an dieser Stelle verstanden werden kann (Abb. 10), oder auch die Treppe aus Walzstahl, die im Hausinnern neu zwischen Erd- und Obergeschoss vermittelt.

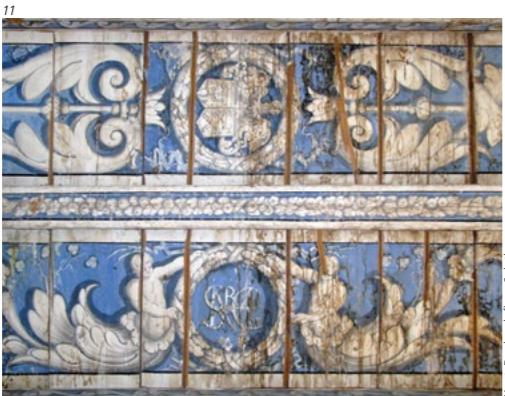
Abb. 12
Detail der Festonmalerei entlang der Balkendecke von 1680 im südöstlichen Eckzimmer im Erdgeschoss (Raum 2). Zustand nach den Demontagearbeiten. Foto 2014.

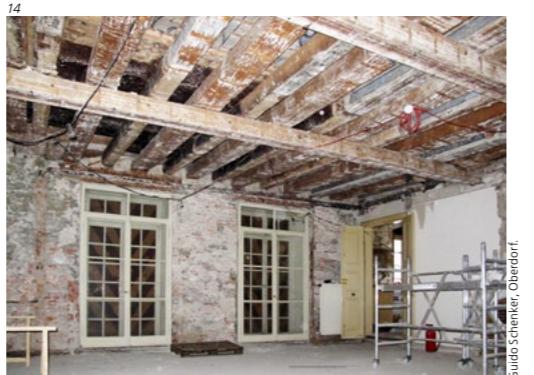
Abb. 15
Das südwestliche Eckzimmer im Obergeschoss (Raum 11). Blick gegen die Ostwand. Ursprünglich holzsichtige Bretterwände von 1680. Zustand nach den Demontagearbeiten. Foto 2014.

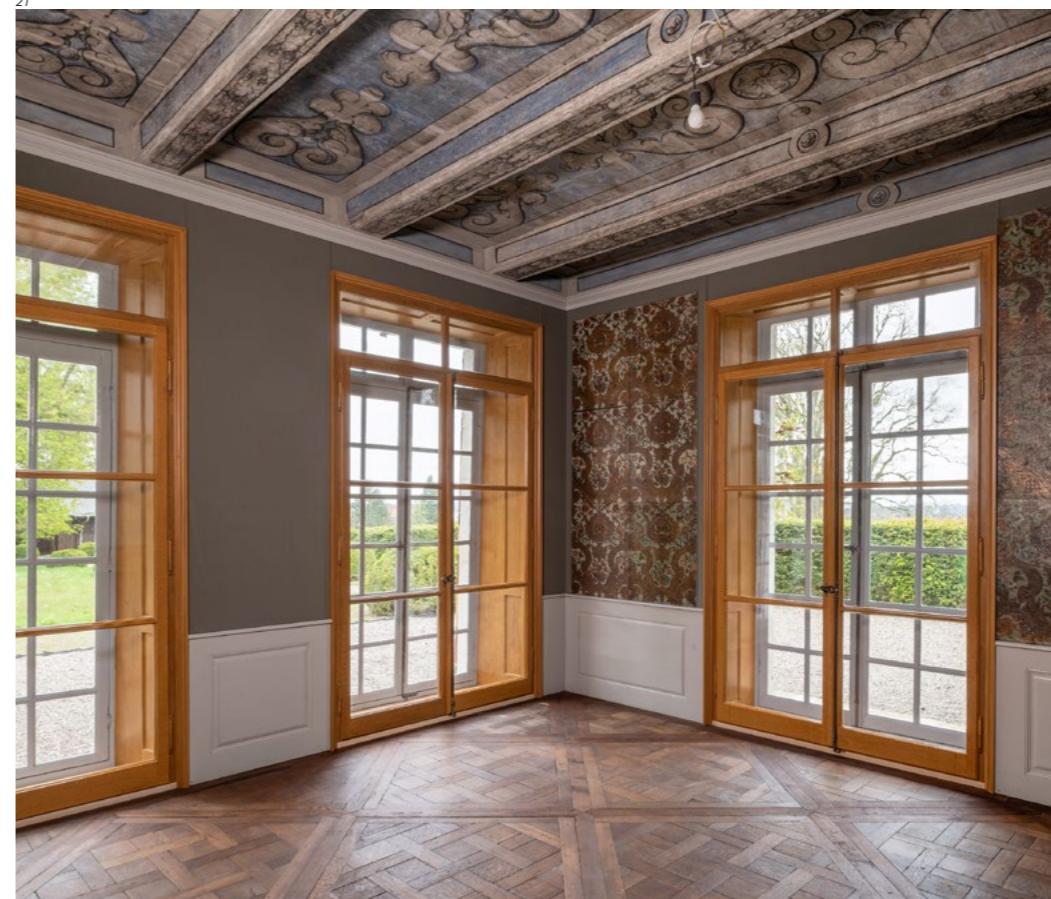
Abb. 21
Das Kabinett im Erdgeschoss nach der Wiederherstellung.
Simon von Gunten, Solothurn.

Der quadratische Raum in der Südwestecke des Erdgeschosses war um 1723/1724 in den grossen Sommersaal aufgegangen und wurde nun wieder hergestellt. Er weist eine bemalte Balkendecke auf, deren Balkenunterseiten mit weißen Blattstäben auf blauem Grund dekoriert sind (Abb. 21). Die Deckenbretter zeigen voluminöse Voluten mit jeweils einer zentralen Rosette auf blaugrauem Grund. Die Bretter waren unvollständig erhalten; was einer späteren Umverlegung geschuldet ist.

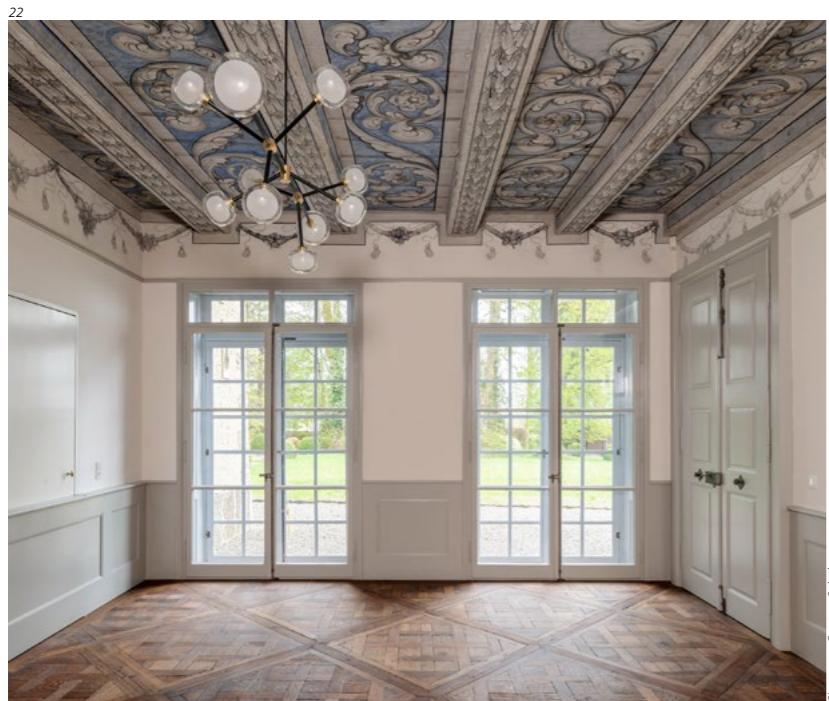
Abb. 22
Das Esszimmer im Erdgeschoss nach der Restaurierung. Die Rekonstruktionen und Ergänzungen wurden etwas heller und kontrastärmer ausgeführt und sind somit gut vom Original unterscheidbar.

Das repräsentativ ausgestattete Esszimmer befindet sich im östlichen Teil des Kernbaus (Abb. 22). Eine sogenannte Enfilade, die Anordnung von Verbindungstüren in einer Flucht, verbindet das Esszimmer mit dem Quergang und dem Kabinett auf der gegenüberliegenden Seite des Quergangs. Eine Tapetentür führt in das Jagdzimmer auf der Ostseite. Das hauptsächliche Ausstattungselement ist die Balkendecke. Die Balkenunterseiten sind mit symmetrischen Lorbeerstäben auf blauem Grund bemalt, die Bretter mit weissen, gegenläufigen Blatt- und Blütenranken auf einem blauen Hintergrund. Der obere Bereich der Wände ist mit aufgemalten Fruchtgirlanden mit einem Friesband in Grisaille-Technik geschmückt. Diese Malerei war leider nur noch fragmentarisch erhalten. Die Rekonstruktionen und Ergänzungen wurden etwas heller und kontrastärmer ausgeführt und sind somit gut vom Original unterscheidbar (Abb. 22). Das Holzwerk des Kniestäfers, der Türen und der Fensterrahmen ist grau gefasst. Als Boden dient ein prächtiges Versailler Parkett.

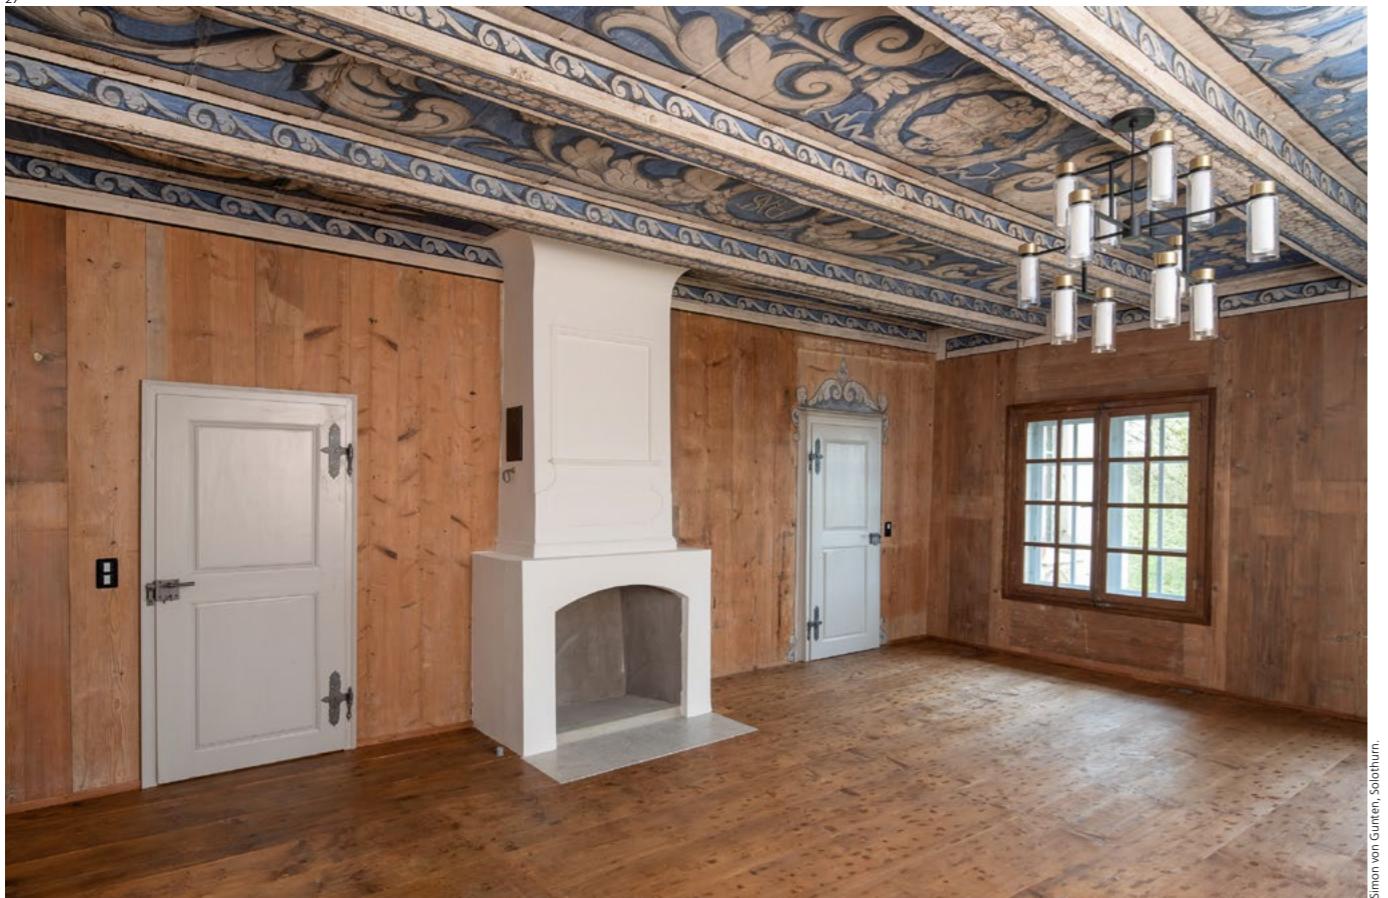
Abb. 27
Blick in den Wintersaal im Obergeschoss. Zustand nach der Restaurierung.

Der grosse südöstliche Eckraum im Kernbau ist wie sein Pendant in der gegenüberliegenden Gebäudecke reich ausgestattet (Abb. 27). Die Balkendecke ist die am reichsten bemalte im ganzen Haus und zeigt auf den Balkenunterseiten helle symmetrische Fruchstäbe auf blauem Grund und auf den Seitenflächen einen sogenannten «laufenden Hund» als Dekor. Auf den Bohlenbrettern ist die zentrale Bahn mit einem mittigen Blattkranz und wie im Bibliothekszimmer mit dem Allianzwappen von Sury-Grimm geschmückt. Vom Wappen gehen ornamentierte Stäbe ab, die von Blattvoluten umrankt werden. Die äusseren Bohlenbahnen zeigen ebenfalls zentrale Blattkränze, in denen jeweils das Anagramm der Familie dargestellt ist. Gehalten werden die Blattkränze von jeweils zwei Fabelwesen mit Blattschweifen.

Mit Ausnahme der verputzten Nordwand sind alle Wände vollständig mit Naturholz getäfert und am oberen Abschluss mit einem aufgemalten Friesband geschmückt. In der Enfilade entlang der Gartenfassade sind die Verbindungstüren mit Supraporten bemalt. Sie zeigen ein Volutendekor mit einem zentralen, vasenförmigen Gebilde. Das Kniestäfer an der Nordwand besitzt eine blaugraue Fassung. Diese war mehrheitlich mit Tapeten überklebt und/oder mit grüner Ölfarbe überfasst. Außerdem war das Täfer unvollständig erhalten. Nach der Ergänzung der fehlenden Teile und der Freilegung der ältesten Farbfassung wurde diese restauriert, respektive die neuen Holzteile wurden neu gefasst.
