Kurzberichte

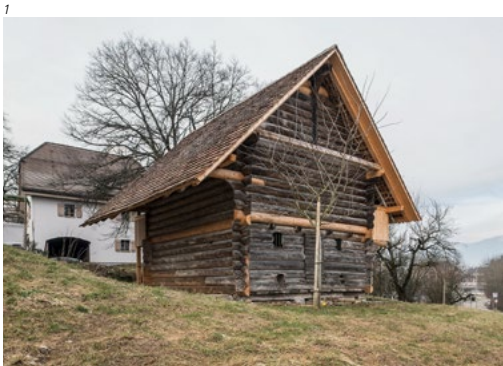
Abb. 1
Biberist, Schöngrünstrasse 58a, Speicher. Ansicht von Süd-osten. Foto 2025.

Vor der Instandstellung wurde eine detaillierte Zustandsanalyse durchgeführt, die eine dendrochronologische Untersuchung einschloss. Der Kornspeicher wurde 1570 errichtet, der Dachstuhl 1769 vollständig erneuert. Die systematisch mit abstrahierten römischen Ziffern durchnummerierten Hölzer weisen darauf hin, dass der Speicher mindestens einmal zerlegt und wiederaufgebaut wurde. Wann dies geschah und ob der Speicher ursprünglich an einem anderen Ort errichtet wurde, lässt sich nur vermuten. Die spätere Erneuerung des Daches könnte einen Hinweis darauf liefern.

Der Hälblingsblockbau aus Rundhölzern mit zwei Vollgeschossen und einem Dachgeschoss weist reiche Baudetails auf, etwa eine Blockstufentreppe, gefaste Hölzer und einen mit einem stilisierten Kielbogen verzierten Türsturz. Die Gefache im Obergeschoss sind erhalten geblieben und verweisen auf die ursprüngliche Funktion des Gebäudes: die Kornlagerung. Die vorgefundenen Tonplattenböden sowie die historische Biberschwanzziegel-Doppeldeckung des Daches sind nicht ursprünglich und erhöhten durch das zusätzliche Gewicht die Belastung der Holzkonstruktion empfindlich, sodass es zu Deformationen und Schäden kam. Diese Überbelas-

tung war teilweise erst in den Fusschwellen ablesbar, was die Instandstellung sehr aufwendig und umfassend werden liess. Die Strickbauweise machte einen Rückbau bis auf die schadhaften Hölzer notwendig, um diese mit Anstückungen aus neuem Vollholz von derselben Sorte und Qualität zu reparieren; einzelne mussten gar ersetzt werden. Die Tonplattenböden wurden vollständig ausgebaut und die ursprünglich eingebauten Holzbretterböden repariert und ergänzt. Die historischen Biberschwanzziegel wurden wieder verwendet, doch wurde das neue Dach mit Einfachdeckung mit unterlegten Holzschindeln ausgeführt, um die Konstruktion als Ganzes zu entlasten. Heute ist der Speicher nach alter Handwerkskunst repariert. Der respektvolle Umgang sichert seinen Fortbestand in der Zukunft, ohne dass die Spuren der Vergangenheit verloren gegangen sind.

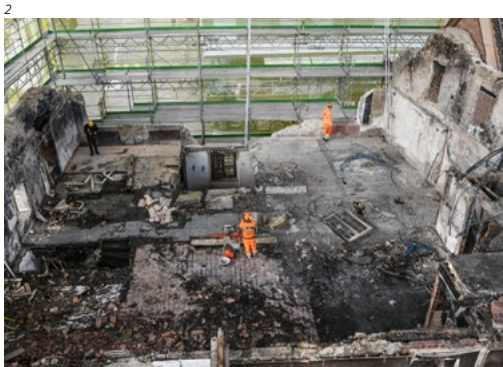
Abb. 2
Erlinsbach, Gösgerstrasse 1. Blick auf den Boden des durch den Brand völlig zerstörten, zweiten Obergeschosses während der Aufräum- und Dokumentationsarbeiten. Zustand 2024.

Im Januar 2023 wurde das unter Denkmalschutz stehende, ehemalige Gasthaus Löwen durch einen Brand stark beschädigt. Das Feuer zerstörte das Dach und das zweite Obergeschoss des markanten Gebäudes im Zentrum von Erlinsbach (Abb. 2). Parallel zu den Aufräumarbeiten führte die ProSpect GmbH, Aarau, im Auftrag der Denkmalpflege Solothurn eine bauhistorische Untersuchung durch. Eine

erste bauhistorische Erforschung des Löwen fand bereits 1983/1984 im Zuge der damaligen Renovation statt. Die aktuellen Forschungen ergänzen diese Erkenntnisse und ermöglichen eine Bewertung der durch den Brand verlorenen Bausubstanz. Als Kern des Gebäudes konnte 1983 ein Steinbau von rund 11,5 Metern Tiefe und 14 Metern Breite erfasst werden. Dieser verfügte über einen halb eingetieften Keller und mindestens ein Obergeschoss. Die jüngsten durch die dendrochronologische Untersuchung ermittelten Fälldaten der Eichenhölzer im Halbkeller und in der Deckenbalkenlage im Obergeschoss liegen im Herbst/Winter 1504/1505. Der Steinbau dürfte folglich im Jahr 1505 errichtet worden sein.

Im Rahmen einer süd- und westseitigen Erweiterung, welche bislang erst über einen im Herbst/Winter 1757/1758 gefällten Deckenbalken ins Jahr 1758 oder wenig später datiert werden kann, erreichte das Gebäude die heute bestehende Grundrissgrösse. Das verbrannte Dachwerk wurde laut der Holzaltersbestimmung von drei verbliebenen Bauhölzern frühestens im Frühjahr 1814 errichtet. Mit diesem Dachneubau gingen die Erhöhung der Fassaden um 60 bis 70 Zentimeter, der Einbau neuer Fenster und die Anpassung der Giebelmauern einher. Bei den jüngsten Untersuchungen zeigte sich auch der massive bauliche Eingriff der Renovation von 1983/1984. Man veränderte dabei die Erschliessung, baute die Eichenbalkenlagen im Keller und im ersten Obergeschoss aus und setzte sie unter neuen Betondecken wieder ein.

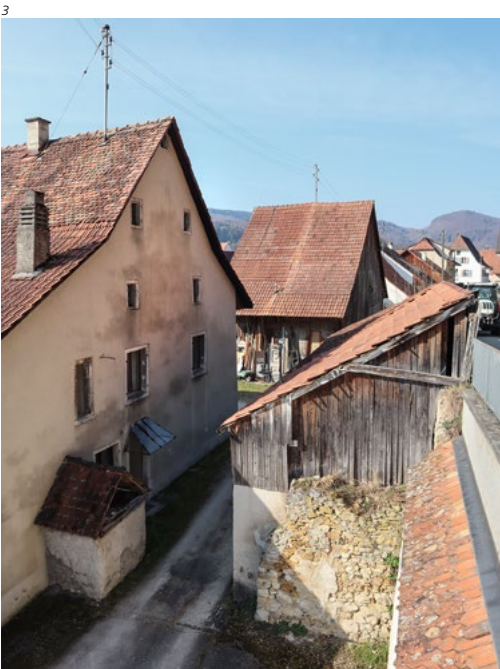
Das Gebäudeensemble der Kleinfühler Mühle besteht aus dem Hauptgebäude (Mühleweg 2), das sich aus dem Wohnhaus mit dem Mühlentrakt zusammensetzt, einer Stallscheune (Mühleweg 3) und verschiedenen Nebengebäuden (Abb. 3). Die Stallscheune, welche durch einen Neubau ersetzt wird, konnte vor dem Abbruch 2022 und das Hauptgebäude während dem Umbau 2024 bauhistorisch dokumentiert werden.

Abb. 3
Kleinfühl, Mühleweg 2 und 3. Links ist der Wohnteil der Mühle von 1657 zu sehen, im Hintergrund das markante Satteldach der Stallscheune von 1636. Blick nach Westen. Foto 2022.

datiertes Portal gehörte wohl ursprünglich zu diesem Gebäude. Der Wohnbau erreichte mit einer ostseitigen Erweiterung und einem neuen Dach laut Holzaltersbestimmung 1657 sein heutiges Volumen. Er nahm Bezug auf einen südseitig anschliessenden Mühlentrakt unbekannten Aussehens, der aufgrund der Fälldaten der Bauhölzer 1771 durch den bestehenden Mühlentrakt ersetzt worden ist. Im Verlauf des 19. Jahrhunderts erfolgten Umbauten im Innern und Umgestaltungen am Äusseren. 1893 richtete man im Obergeschoss des Mühlentrakts einen von grossen Fenstern in der Südwand belichteten Saal ein, der annähernd 50 Quadratmeter mass und eine Raumhöhe von ungefähr 3,35 Metern aufwies. Es dürfte sich dabei um das vorübergehende Domizil der Pfeifen- und Stockfabrik gehandelt haben, die hier die Wasserkraft nutzte. Nach deren Umzug ins neue Fabrikgebäude an der Dorfstrasse 173 im Jahr 1896 unterteilte man den Saal in kleinere Wohnräume. Der Bau einer neuen Mühleneinrichtung mit Mühlsteinen der Grande Société Meulière Dupety, Orsel & Cie aus La Ferté-sous-Jouarre (Seine-et-Marne, F) lässt auf einen florierenden Betrieb zu Beginn des 20. Jahrhunderts schliessen. Während der Mühlentrakt nach Aufgabe des Gewerbes im Jahr 1956 in einen Dornröschenschlaf fiel, wurde der Wohntrakt in der zweiten Hälfte des 20. Jahrhunderts stark umgebaut. Die 2023 abgebrochene Stallscheune (Mühleweg 3) stand mit gleicher Firstausrichtung 12 Meter westlich des Hauptgebäudes. Der Ständerbau mit Sparrendach und liegendem Stuhl wurde laut der dendrochronologischen Datierung 1636 errichtet. Das stark erneuerte Gebäudeensemble stellt ein bedeutendes Zeugnis der regionalen Wirtschaftsgeschichte des 17.–20. Jahrhunderts dar.

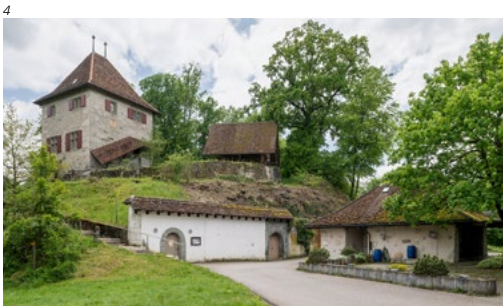
Abb. 4
Buchegg, Schloss 12. Ansicht
des «Buechischlössli» mit dem
Aufgang zum Turm, dem auf-
gestellten Speicher und den
Eingängen in die Sandstein-
keller. Foto 2024.

Das «Buechischlössli» ist das Wahrzeichen des Bucheggbergs (Abb. 4). Der Turm aus Findlingen und Tuffsteinen wurde im Wesentlichen im Jahr 1546 erbaut und diente bis 1798 als Gefängnis. An seiner Stelle befand sich bereits bis 1383 eine Burganlage, die einst der Stammsitz der Grafen von Buchegg war. Im Jahr 1938 ging das Schloss in den Besitz einer Stiftung über, die sich seitdem um den Erhalt und die Nutzung des historischen Bauwerks kümmert. Im Zuge der Ausgrabungen in den Jahren 1940–1944 wurden ausgedehnte Fundamentreste der alten Burganlage freigelegt und gesichert. In der zweiten Hälfte des 19. und in der ersten Hälfte des 20. Jahrhunderts wurde im angrenzenden Gasthaus eine Brauerei betrieben, die weitläufige Sandsteinkeller im Felsen unter dem Schloss nutzte. Das «Buechischlössli» wird als Einzelobjekt im Bundesinventar der schützenswerten Ortsbilder der Schweiz von nationaler Bedeutung (ISOS) aufgeführt. Heute finden im Schlossturm regelmässig Ausstellungen regionaler Künstlerinnen und Künstler statt. Zudem werden auf Anfrage Führungen angeboten, die einen Einblick in die Geschichte und Bedeutung des Schlosses ermöglichen.

Bei der 2024 abgeschlossenen, jüngsten Restaurierung wurden verschiedene Massnahmen ausgeführt. Am Turm wurden diverse Reparaturen an der Dachkonstruktion, der Dachschalung und am Dachgesims umgesetzt. Im Weiteren mussten kleinere Schäden an den Natursteinelementen geflickt werden. Ferner wurden Ertüchtigungsarbeiten an Fenstern und Türen sowie Malerarbeiten vorgenommen. Da die Mauern im Sockel des Turms partiell von Schimmel befallen waren, mussten diese entfeuchtet und die Belüftung optimiert werden. In den Sandsteinkellern wurden die absandenden Wände und Decken gesichert und geflickt.

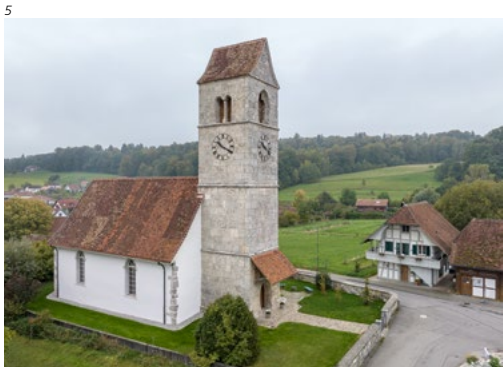
Abb. 5
Lüsslingen, reformierte Pfarr-
kirche. Ansicht von Nord-
westen im Zustand nach der
Restaurierung 2024.

Wie aufgrund von archäologischen Ausgrabungen 1953 festgestellt werden konnte, geht die Kirche von Lüsslingen in ihren Ursprüngen weit ins Mittelalter zurück. In ihrer heutigen Gestalt (Abb. 5) jedoch widerspiegelt sie im Wesentlichen zwei Bauphasen: Der Turm stammt aus der zweiten Hälfte des 15. Jahrhunderts und das Kirchenschiff aus den Jahren 1723/1724. 1953/1954 fand eine Renovation statt, die das Erscheinungsbild der Kirche noch heute entscheidend prägt. Damals erhielt der Kirchenbau eine radikale Rundumerneuerung (Holzdecke, Fenster, Fussböden, Brusttärer, Chorgestühl, Verputz innen und aussen, Eingangstüren); sämtliche jüngeren Bau- und Ausstattungsphasen wurden entfernt – ein Vorgehen, das aus heutiger Sicht

denkmalpflegerisch nicht mehr opportun wäre. Die jüngste Restaurierung wurde 2022–2024 in drei Etappen durchgeführt und verfolgte die Ziele, den überlieferten Bestand instand zu stellen, den Kirchenraum energetisch und haustechnisch zu ertüchtigen und den veränderten Bedürfnissen der Nutzerinnen und Nutzer wo möglich anzupassen. In einer ersten Etappe erfolgte die Restaurierung des spätmittelalterlichen Turms. Die Massnahmen umfassten die Sanierung des Daches mit dem Ersatz der Dachlattung und der Wiedereindeckung mit handgemachten Biberschwanzziegeln, ferner die Restaurierung des Tuffsteinmauerwerks, die Restaurierung des Glockengeläuts und der Zifferblätter, die Sanierung der Flachdachabdichtung im Glockengeschoss und den Einbau von Holzjalousien in den Schallöffnungen, um den witterungsbedingten Feuchtigkeitseintrag in das Glockengeschoss zu verhindern. Die zweite Etappe betraf die äussere Gebäudehülle des barocken Kirchenschiffs, dessen Dach ebenfalls saniert wurde; ausserdem wurden Spenglerarbeiten erneuert und die Fassaden und Dachuntersichten neu gestrichen. In der dritten Etappe stand das Kircheninnere im Fokus. Sämtliche Boden-, Wand- und

Deckenoberflächen wurden sanft aufgefrischt. Zudem entstand durch die Entfernung von Bankreihen in Chor und Schiff und durch die Erneuerung der technischen Infrastruktur mehr Flexibilität in der Nutzung. Durch die Dämmung des Dachbodens und den Einbau neuer Fenster konnte der Energiehaushalt der Kirche stark verbessert werden.

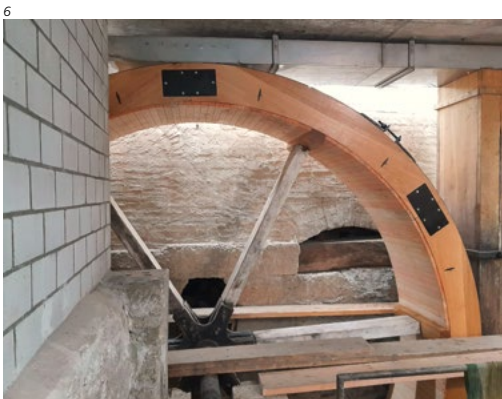
Die in einer lauschigen und abgeschiedenen Lage gelegene Öli von 1837 läuft noch mit Wasserkraft. Ein overschlächtiges Wasserrad von 4,6 Metern Durchmesser überträgt seine Kraft auf die ertümlich wirkenden, hölzernen Wellen, Kamm- und Zahnräder, den Kollergang und die Presse. Das Gebäude der Grabenöli ist in Privateigentum, die hölzerne Einrichtung der Ölmühle gehört dem Kanton. Der Öliveerein betreibt die Ölmühle als lebendiges Museum, und im Frühling und Herbst wird regelmässig Baumnussöl produziert. Viele Helferinnen und Helfer unterstützen den Verein auf freiwilliger Basis. Nun sind das Wasserrad und die Zugangsbrücke über den Mühlibach morsch geworden und mussten ersetzt werden. Das Wasserrad muss erfahrungsgemäss alle 18 Jahre erneuert werden. Dies war in den Jahren 1988, 2006 und 2024 der Fall (Abb. 6). Auch die Brücke wurde seit 1988 schon einmal ersetzt. Der in der Öli aufgewachsene Zimmermann Moritz Schiess wurde mit dieser Aufgabe betraut. Da die alten Werkpläne nicht mehr aufzutreiben waren, musste das Wasserrad neu vermessen und ein neuer Werkplan gezeichnet werden. Das Holz stammt aus dem Bucheggberger Wald und wurde in der Sägerei im Nachbarort von Lüterswil gesägt. Die einzelnen Segmente und der Auflagebalken wurden in Eiche, die Schaufeln und der Wasserradboden in Kiefer gearbeitet. Leider führt der Bach häufig wenig Wasser.

Geringfügige konstruktive Anpassungen am Wasserrad – unter anderem die Verringerung der Schaufelanzahl und die Zuspitzung der Schaufelenden – sollten ungenutztes Spritzwasser vermeiden und den Schluck der Zellen verbessern. Die Leistung des Wasserrades sollte durch diese Massnahmen gesteigert werden.

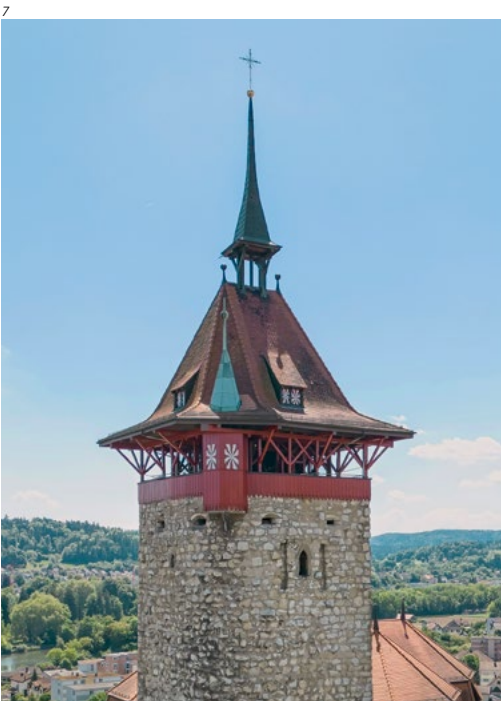
1904 anstelle der mittelalterlichen Burgruine Falkenstein und unter Einbezug des alten Bergfrieds eine neubarocke Kirche schuf. 1993/1994 fand eine Restaurierung statt, bei der vor allem das Kircheninnere und das Kirchendach im Fokus standen, doch wurde damals auch das Dach des Turms letztmals saniert. Der Turm wird von einem stark geknickten Walmdach mit einem Dachreiter, einer vergoldeten Kugel und einem verzierten Kreuz bekrönt (Abb. 7). Die einzelnen Dachflächen werden durch Schlepplukarnen und auf der Nordseite durch ein kleines, blechgedecktes Ziertürmchen akzentuiert, das das Dach des darunterliegenden Erkers bildet. Den oberen Abschluss des rustikalen, mittelalterlichen Bruchsteinmauerwerks bildet eine rot gestrichene Holzbrüstung, hinter der sich die offene Holzkonstruktion des Dachstuhls und der Glockenstuhl befinden.

den. In seiner Gestaltung weckt der Kirchturm somit Reminiszenzen an die einstige eindrucksvolle Burganlage Falkenstein. Die 2023 durchgeführte Turmrestaurierung war aus verschiedenen Gründen notwendig geworden. Einerseits mussten Massnahmen zur punktuellen Verstärkung der Dachstuhlkonstruktion definiert werden, da diese Anzeichen einer statischen Überbelastung zeigte. Mit dem Einbau einer Zugstange konnte die Schwachstelle auf einfache und effiziente Art und Weise gesichert werden. Andererseits waren am Holzwerk teilweise starke Witterungs- und Fäulnisschäden feststellbar, was den Ersatz von defekten Brüstungsbrettern und Deckleisten sowie den Neuanstrich der gesamten Holzkonstruktion notwendig machte. Zudem wiesen die mit Kupfer eingedeckten Dachelemente einen grossen Unterhaltsbedarf auf, und auch die ziegelgedeckten Dachpartien mussten kontrolliert und partiell geflickt werden. Als weitere Massnahme wurde die Kugel auf der Turmspitze neu vergoldet.

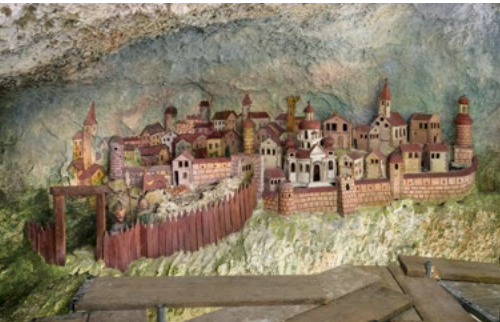
Abb. 8
Rüttenen, Ölberg in der
Einsiedelei. Detail der in
Terracotta gefertigten
Stadtdarstellung von Jeru-
salem, Zustand nach der
Restaurierung 2024.

Massgebend für die 2024 durchgeführten Arbeiten war die letzte Restaurierung von 1981. Damals wurde einerseits die drittälteste Farbfassung der in Holz oder Terracotta gefertigten Figuren und Elemente freigelegt und restauriert, andererseits die Felsmalerei erneuert. Seitdem waren diese Felsmalereien aufgrund der sehr hohen Feuchtigkeit in der Felsnische zunehmend verbleicht und bereits weitgehend verschwunden. Mithilfe der Lupe, des Mikroskops sowie chemisch-physikalischer Materialanalysen konnten an verschiedenen Stellen kleinste Farbreste festgestellt werden. Aufgrund dieser Spuren erfolgte die zurückhaltende Rekonstruktion des aufgemalten Himmels hinter und über der Stadt Jerusalem sowie der Palme, die als Hintergrund der drei schlafenden Jünger ebenfalls direkt auf den Felsen gemalt worden war. Eine zweite, nur noch schwach erkennbare Palme wurde hingegen wegen des anhaltend feuchten Untergrundes in ihrem fragmentarischen Zustand belassen.

Bei den aus Terracotta bestehenden Elementen (Stadt Jerusalem, Kelch) wurden folgende Restaurierungsmassnahmen ausgeführt: sorgfältiges Entfernen der starken Verschmutzung mit Pinsel und Staubsauger; Entfernen von Flechten und Moos; Trockenreinigung mit speziellen Schwämmen; feuchte Nachreinigung; Sicherung von losen Farbschollen und Retuschieren von Fehlstellen in der Farbfassung. Die hölzernen Elemente (Jesus, Engel, Gottvater, Wappenkartusche) erhielten zusätzlich eine Behandlung gegen Wurmbefall, und es wurden lose oder fehlende Holzteile gesichert respektive ergänzt. Eine weitere Massnahme bestand in der Erneuerung des morschen Holzzauns, der die drei schlafenden Jünger umgibt.

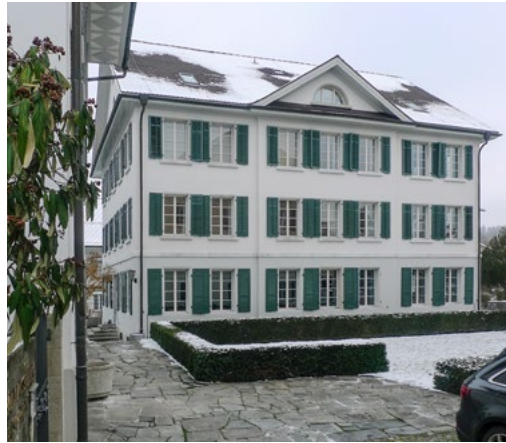
9

Entstehungszeit aufweist. Besonders erwähnenswert ist das 5 Meter hohe, dreischiffige Kellergeschoss. Es verfügt über ein Kreuzgrat- und ein Tonnengewölbe und ist mit einem beeindruckenden, grossformatigen Plattenboden aus Jurakalkstein aus der Entstehungszeit ausgestattet. Rechteckige Öffnungen auf Kniehöhe verweisen auf ein Warmluft-Heiz-System, eine technische Errungenschaft, mit der das Gebäude ausgestattet war. Die Fassade wurde 2023 unter denkmalpflegerischer Begleitung malerisch überarbeitet. Vorausgehende Farbuntersuchungen an den einzelnen Aussenbauteilen gaben Hinweise auf die Farbigkeit und die verwendeten Farbmaterialien, sodass darauf aufbauend eine stimmige und denkmalgerechte Umsetzung möglich war. Das Mauerwerk wurde mit mineralischer Farbe gestrichen, sämtliches Holzwerk mit Leinölfarbe; für die Metallteile wurde eine Eisenglimmerfarbe verwendet. Damit ist ein wichtiger Teil des baukulturellen Erbes der Firma Bally für die nächste Generation gesichert.

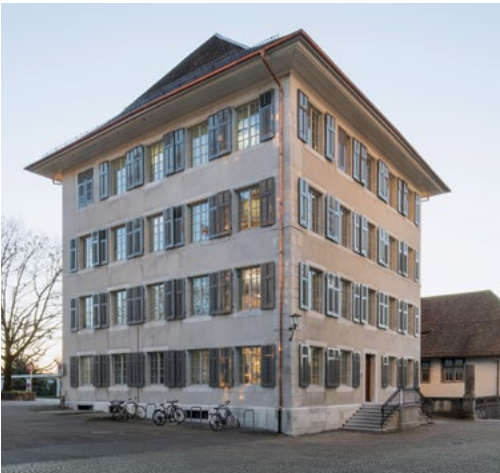
10

Da er sich bis auf Verschmutzungen und partielle Risse in einem grundsätzlich guten Zustand befand, entschieden alle Beteiligten gemeinsam, diesen sogenannten Kratzputz lediglich zu reinigen und zu flicken, nicht aber zu streichen. Dieser Entscheid fiel im Bewusstsein, dass eine gewisse Fleckigkeit und Altersspuren auch nach der Restaurierung sichtbar bleiben würden. Aber diese Authentizität wurde höher gewichtet als das «reine» Erscheinungsbild von neu gestrichenen Fassaden. So wurde der Verputz lediglich einer schonenden Reinigung im Niederdruckverfahren unterzogen, und die Risse wurden materialgerecht verfüllt. Abschliessend wurden die auffälligsten Flecken von den Restauratoren farblich retuschiert.

Weitere Massnahmen waren der Ersatz der in ihrer Gestalt unpassenden Fensterläden von 1963 durch sogenannte Solothurner Läden mit Aussteller und beweglichen Brettchen, der Ersatz der ebenfalls aus dem Jahr 1963 stammenden Fenster durch isolierverglaste Fenster nach Vorgaben der Denkmalpflege,

die malerische Auffrischung der beiden historischen Eingangstüren, die Restaurierung sämtlicher Natursteinelemente mit Sicherung von gerissenen Werkstücken durch den Einbau von Armierungen und das Flickern der Dachuntersichten mit Neuanstrich nach Befund. Im Dachbereich wurde die Dachlattung ersetzt und das Dach mit handgemachten Biberschwanzziegeln neu eingedeckt. Anstelle von Gratziegeln wurden wie beim benachbarten Kapitelhaus Gratbleche eingebaut. Die übrigen Spenglerarbeiten wurden ebenfalls erneuert.
