# Archäologie und Denkmalpflege im Kanton Solothurn

30 2025

## Schulhausbauten im Kanton Solothurn – ein kurzer Überblick

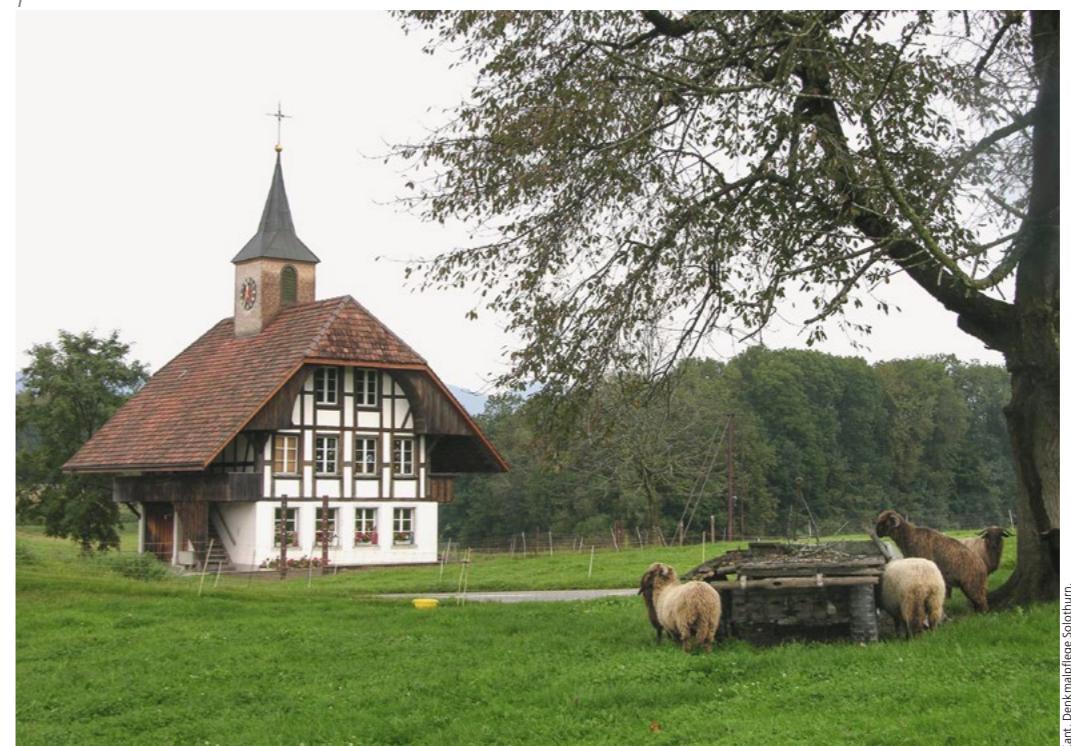
Abb. 1  
Das alte Schulhaus von Gächliwil (Gemeinde Buchegg) von 1834 präsentiert sich als kleiner Fachwerkbau mit markantem Uhr- und Glockentürmchen. Es gehört zu den typischen Vertretern des frühen, ländlichen Schulhausbaus.

Beispiele ist das 1821–1823 erbaute Rainschulhaus in Grenchen (heute Kulturhistorisches Museum). Weitere frühe Schulhausbauten im Kanton entstanden unter anderem in Schnottwil (1820), Deitingen (1828), Wolfwil (1828), Gächliwil (1834, Abb. 1) oder Seewen (1851). Die meisten von ihnen wurden in einem biedermeierlich-klassizistischen Stil erbaut. Einige von ihnen besitzen ein Türmchen mit Uhr und Glocke oder zeigen regionaltypische Elemente wie Ründen oder Fachwerkfassaden. Ihnen allen ist gemeinsam, dass sie im jeweiligen Ortsbild eine markante Stellung einnehmen. Eine Auseinandersetzung mit der Frage, inwiefern die 1834 vom damaligen kantonalen Bauinspektor Peter Joseph Felber erstellten Musterpläne für drei unterschiedlich grosse Schulhäuser (für 64, 120 und 240 Kinder) die Schulhausarchitektur dieser Zeit beeinflusst hat, wäre lohnenswert. Ab der Mitte des 19. Jahrhunderts wurden die Schulbauten in ihrer Architektsprache repräsentativer. Beispiele dafür sind das 1839/1840 nach Plänen von Konrad Munzinger als Schulhaus erbaute Haus

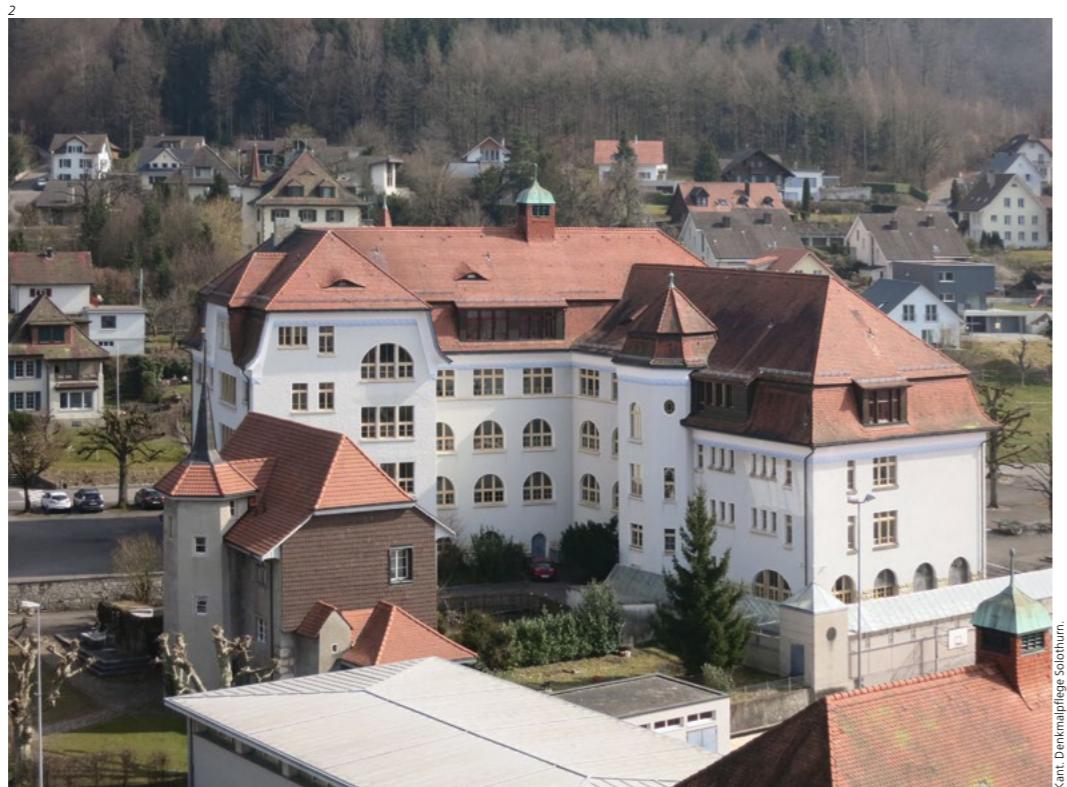
**Abb. 2**  
Das monumentale Sälischoolhaus in Schönenwerd wurde 1909 von Pfleghard & Häfeli erbaut. Charakteristisch für den Heimatstil sind die bewegten Dachflächen, Türmchen, unterschiedlichen Fensterformen und Dekorationsmalereien.

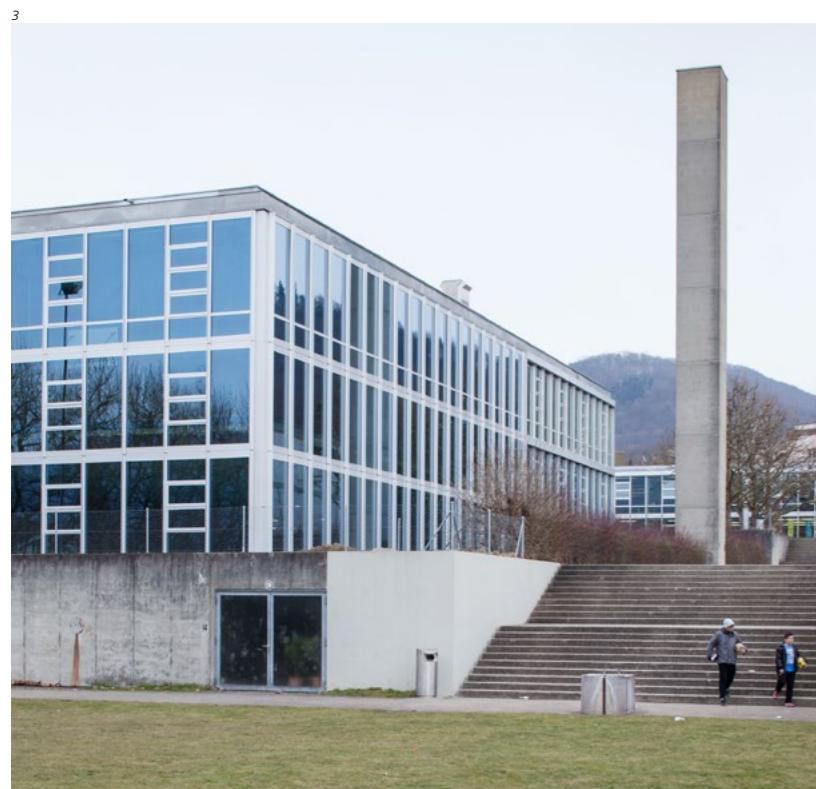
**Abb. 3**  
Das Sälischoolhaus in Olten, erbaut 1964–1968 von Alfons Barth & Hans Zugg, gehört zu den bedeutendsten Schulanlagen aus der Nachkriegszeit im Kanton Solothurn.

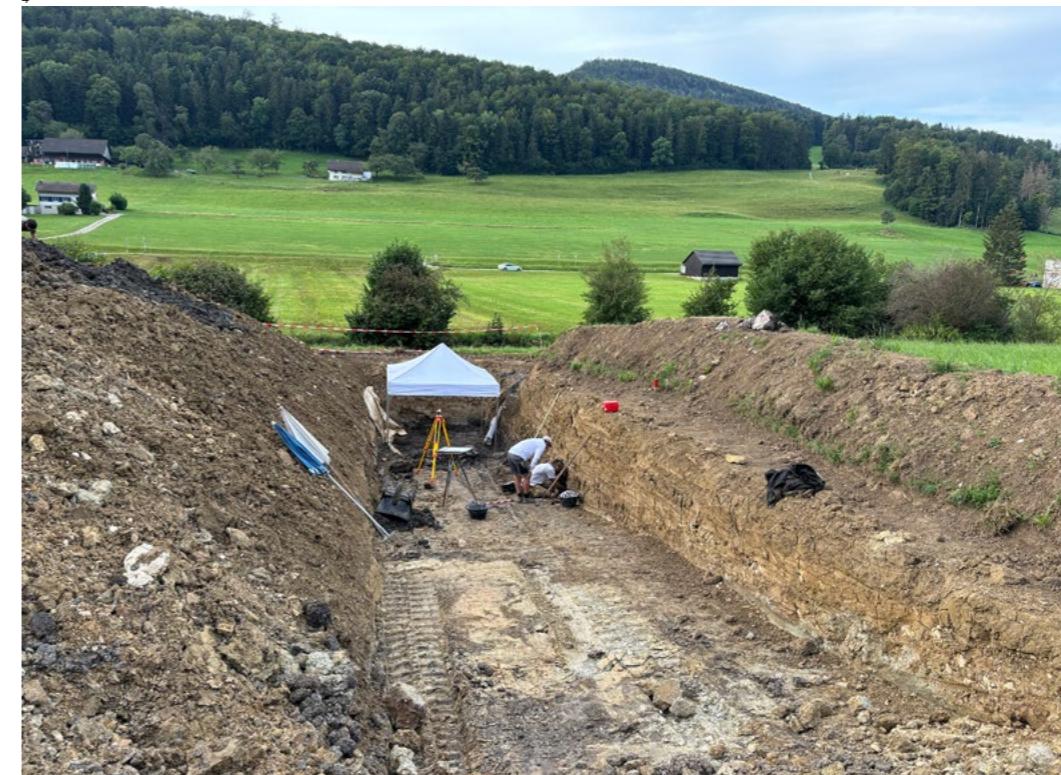
**Abb. 4**  
In Holderbank fand im Sommer 2024 am westlichen Rand der römischen Fundstelle anlässlich einer Bachrenaturierung eine archäologische Untersuchung statt.

Die römische Fundstelle in Holderbank (Abb. 4), am Passübergang über den Oberen Hauenstein gelegen, ist abgesehen von den Pfahlbaufundstellen am Burgäschi- und Inkwilsersee eine der wenigen Fundstellen im Kanton Solothurn mit grossflächiger Feuchtbodenerhaltung. Sie wurde 1938/1939 bei Kanalisationsarbeiten längs des Augstbaches entdeckt und ausgegraben. Von einer mächtigen Lehmschicht luftdicht abgeschlossen, waren hier noch Bretter, Pfosten, Balken und Dachschindeln von römischen und mittelalterlichen Holzbauten erhalten. Die kleine Ausgrabung von 2024 am westlichen Dorfrand von Holderbank förderte unten, nahe

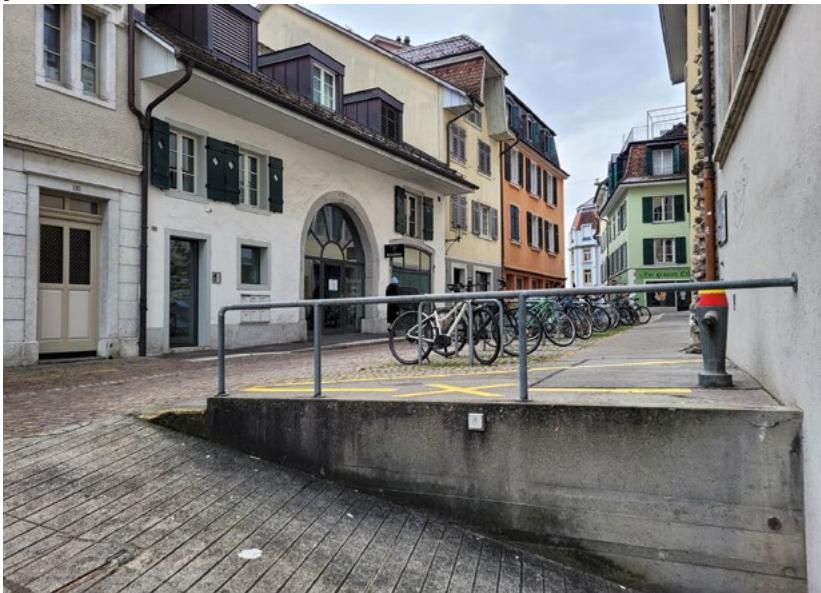
**Abb. 5**  
Solothurn / Löwengasse:  
Noch schlummern unterhalb  
des Parkverbotes Überreste  
der römischen Kleinstadt im  
Boden. Im Sommer 2024  
brachte der Aushub für eine  
Unterflursammelstelle dann  
unter anderem das Stein-  
fundament einer massiven  
Mauer ans Licht.

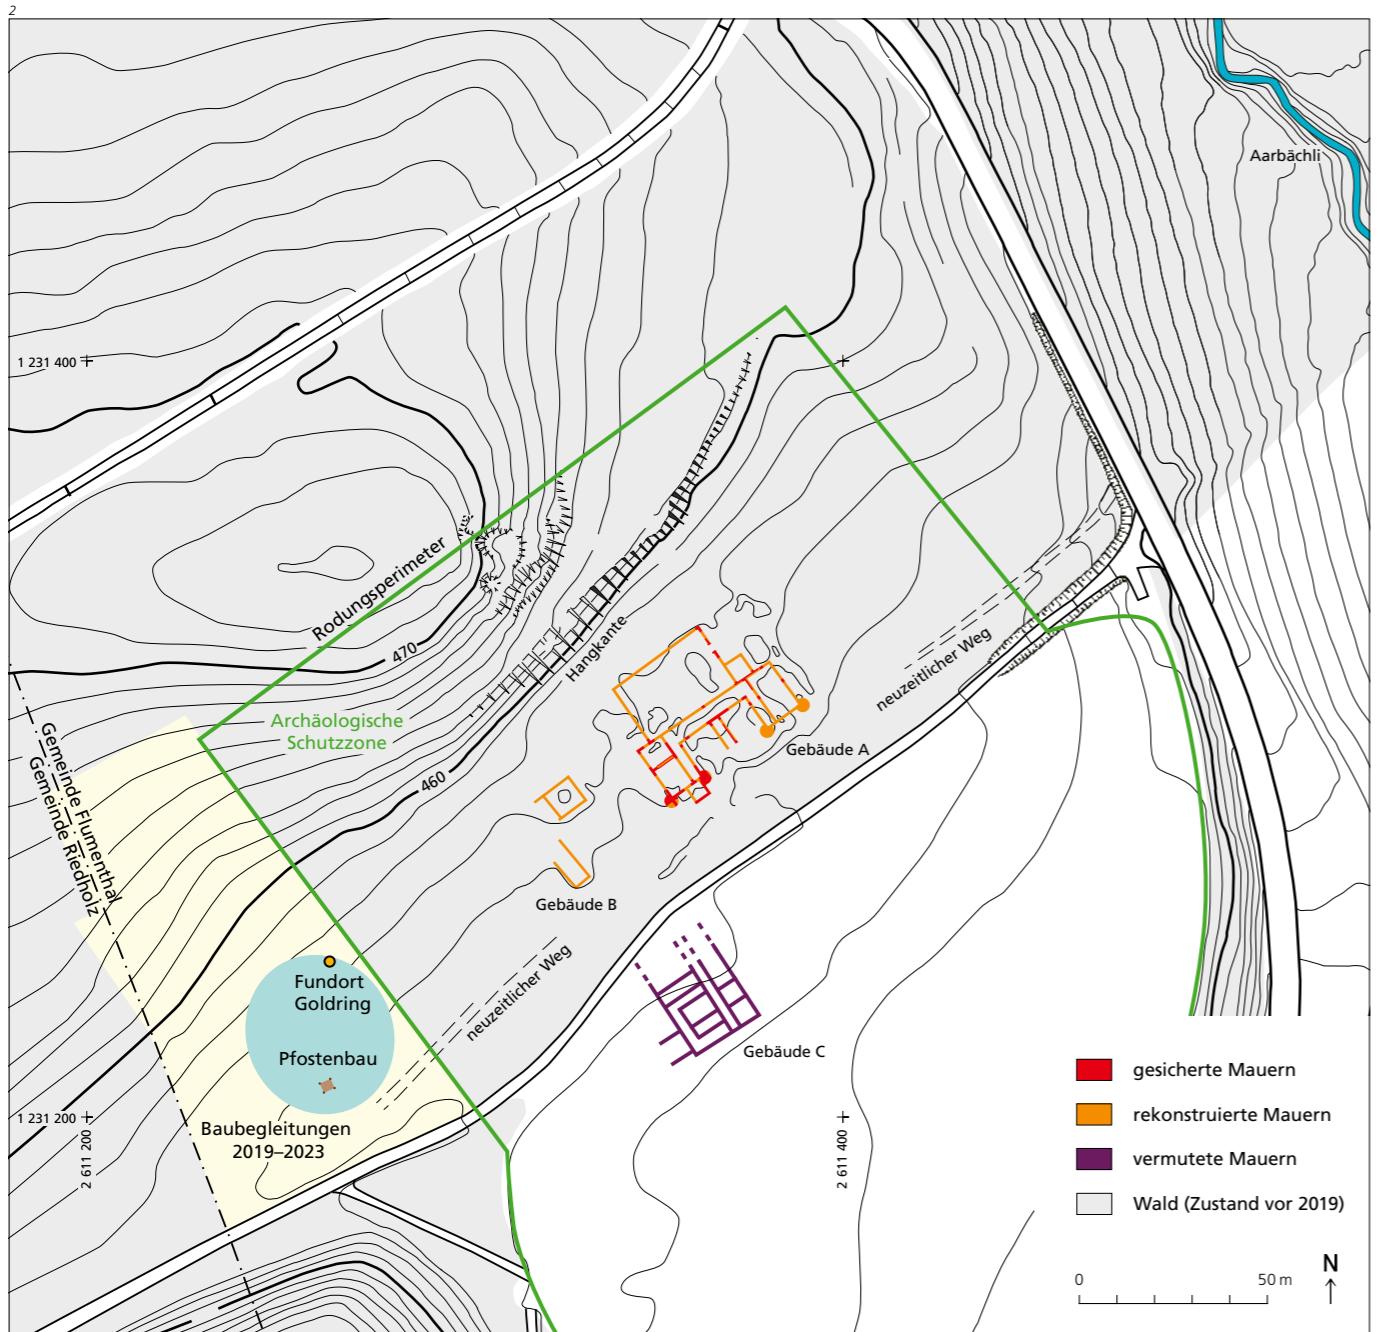
Abb. 2  
Situationsplan des Gutshofareals im Attisholzwald mit den Gebäuden A, B, C:  
**Gelb** Baubegleitungen 2019–2023;  
**Hellblau** Fundzone mit Goldring, Münzen und Pfostenbau.  
M 1:2000.

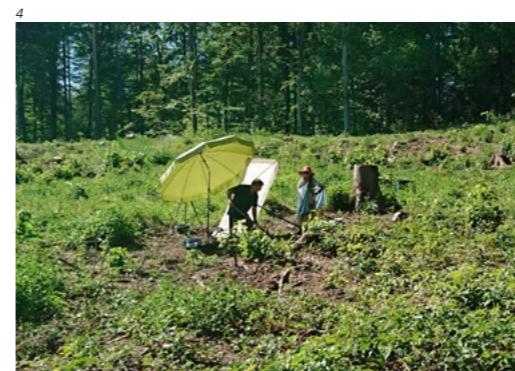
Abb. 3  
Schutthügel im Bereich des Hauptgebäudes A. Gegen Südosten.

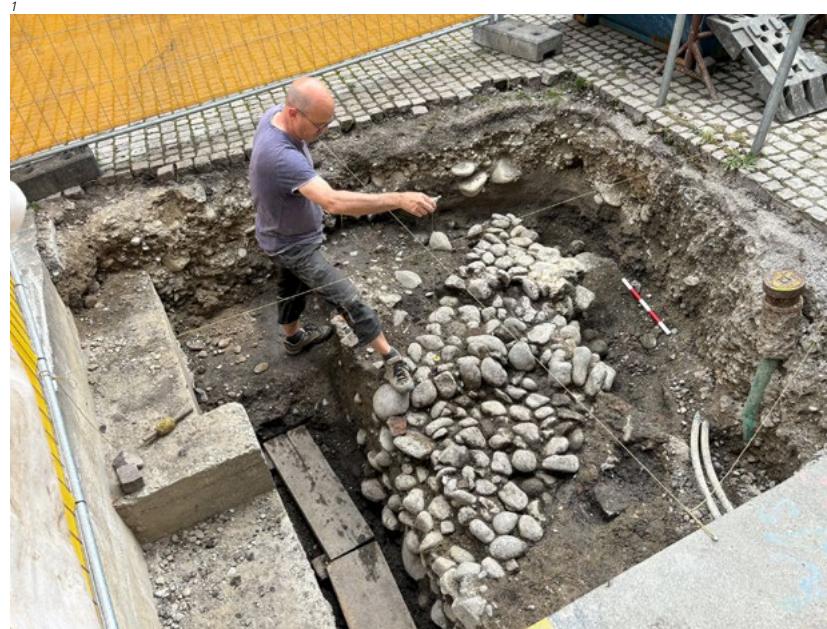
**Abb. 2**  
Mauerplan des römischen Vicus (1.–3. Jh. n. Chr.) in der heutigen Altstadt von Solothurn mit ausgewählten Fundorten:  
1 vor Löwengasse 3;  
2 Hauptgasse 14/Löwengasse 3;  
3 Löwengasse 6/8;  
4 Straßenstück im Alten Spital;  
5 Uferverbauung im Vigier-Hof;  
**Grau** Vicusareal;  
**Gelb** vermuteter Verlauf der römischen Strasse;  
**Blau** römische Uferlinie.

von zeugt eine hölzerne Uferverbauung aus den Jahren 56/57 n. Chr. im sogenannten Vigier-Hof, der heute 100 Meter vom Aareufer entfernt ist (Abb. 2,5). In der Uferzone schwankte der Wasserstand im Jahresverlauf um mehrere Meter – einmal war sie überschwemmt, dann lag sie wieder längere Zeit trocken. Die Bucht bildete ein natürliches Hafenbecken. Auf die Nähe zu einem Warenumschlagplatz deutet der Fund von fünf vollständigen Amphoren in der heutigen Löwengasse hin. Dass hier in römischer Zeit mit Lagerhäusern zu rechnen ist, zeigt die Entdeckung eines 10 × 11 Meter grossen Mauergevierts in der Liegenschaft Hauptgasse 14/

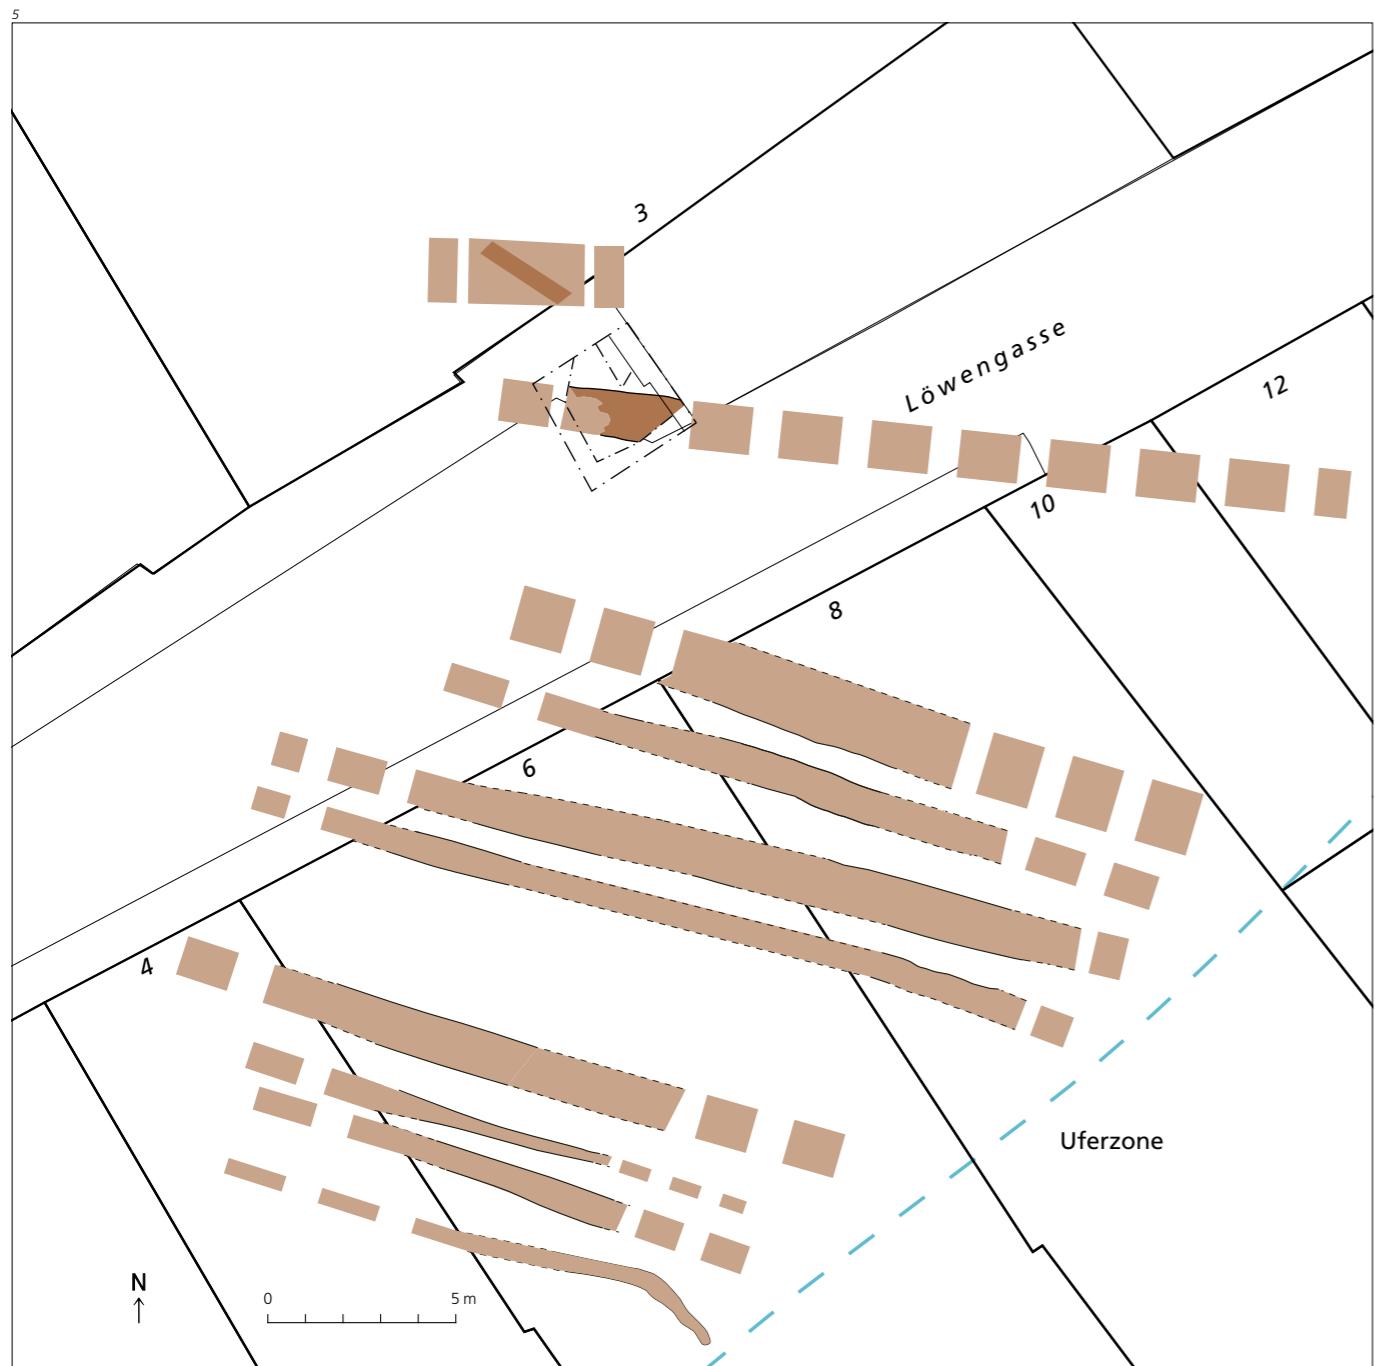
Abb. 5  
Bisherige Fundorte des früh-römischen Grabensystems:  
Löwengasse 3 (1964);  
Löwengasse 6 (1998);  
Löwengasse 8 (2007/2008);  
vor Löwengasse 3 (2024).  
M 1:200.

Graben war in Verlaufsrichtung mit bis zu drei Lagen runder Holzäste von durchschnittlich 5 Zentimetern Durchmesser ausgelegt. Die Hölzer stammen von der Erle, einer Holzart, die sich besonders gut eignet für die Verwendung in dauerfeuchten Böden. Der Befund gliedert sich ein in das frührömische Grabensystem, das aus den südlich benachbarten Liegenschaften Löwengasse 6 und 8 bekannt ist (Abb. 5). Dort waren die parallel verlaufenden Gräben 20–30 Zentimeter tief und zwischen 0,4 und 1,8 Meter breit (Nold 2011, 49–51). Sie verliefen praktisch horizontal oder nur mit einem schwachen Gefälle von höchstens 1,6 Prozent von Nordwesten nach Südosten. An der Löwengasse 6 und 8 waren allerdings keine Holzresten erhalten. Die Verfärbungen auf den Sohlen und entlang der Wände ließen zwar Holzkonstruktionen mit Brettern und Latten erahnen, nicht aber eine Verfüllung mit Ästen. Die neue Entdeckung von 2024 lässt den Befund nun besser verstehen: Nach antiken Autoren wie Plinius und Cato wurden Reisigbündel auf die Sohle von Entwässerungsgräben gelegt (Jauch 2022, 107, 109). Das Reisig sorgte, genau wie Kies, für einen guten Wasserfluss und verhinderte, dass der Graben mit nachrutschender Erde verfüllt wurde. Zu demselben Grabensystem gehörte wahrscheinlich auch Astwerk, das 1963/1964 an der Löwengasse 3 rund 1,2 Meter unterhalb der spätromischen Castrumsmauer entdeckt wurde. Vergleichbare, mit Reisigbündeln ausgelegte Entwässerungsgräben sind beispielsweise in den Vici von Vitudurum/Oberwinterthur und Tasgetium/Eschenz belegt (Jauch 2022, 109; Benguerel u. a. 2014, 105).

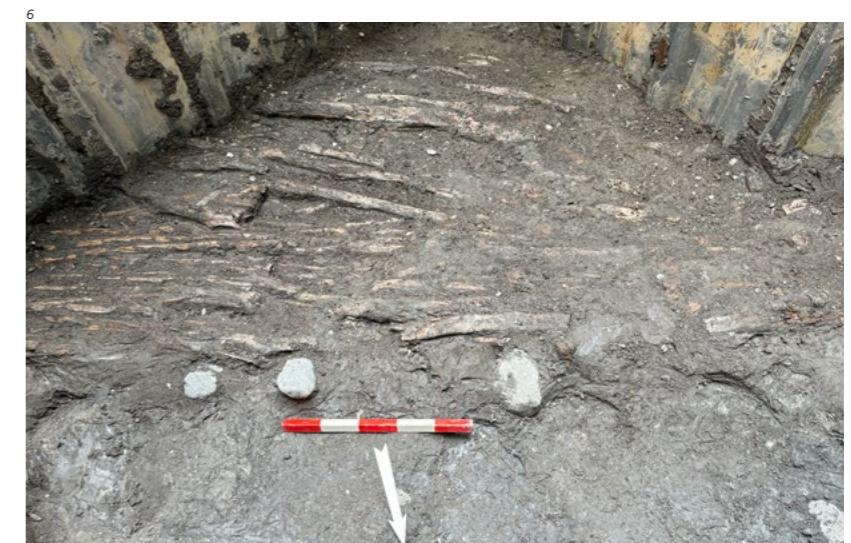
Abb. 6  
Vor Löwengasse 3. Abschnitt des frührömischen Entwässerungsgrabens: Die Äste auf der Grabensohle sorgten für einen guten Abfluss des Wassers.

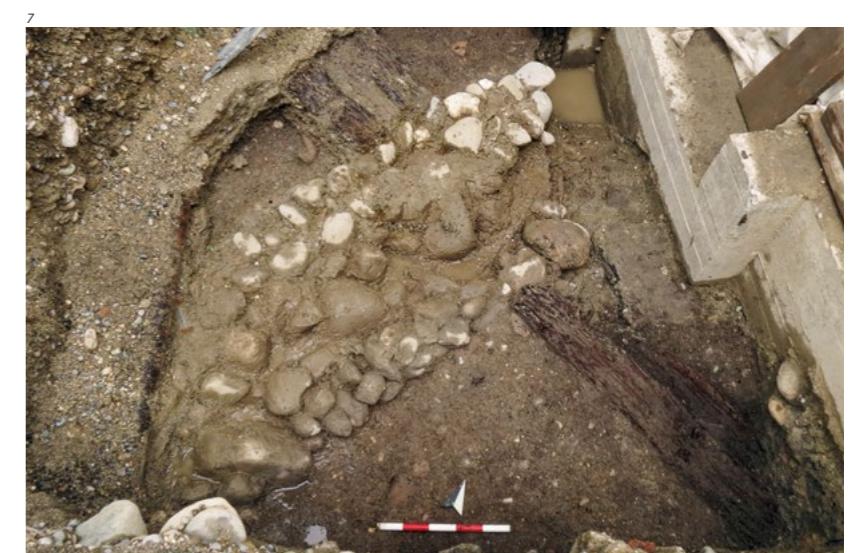
Abb. 7  
Vor Löwengasse 3. Die beiden parallel verlaufenden Holzbalken gehören wohl zu einem Abwasserkanal. Dieser wird durch das jüngere Mauerfundament geschnitten.

In der Folge wurde das Terrain mit Bauschutt aufgeschüttet (Abb. 4, 7). Darin eingetieft war ein in Südwest-Nordost-Richtung verlaufendes Mauerfundament, das auf einer Länge von 2,5 Metern freigelegt wurde (Abb. 1 und 7). Das 1,05 Meter breite und 95 Zentimeter tiefe Fundament bestand aus mehreren Gerölllagen. Die Steinpackung ruhte auf einer Pfählung aus dicht gesetzten Erlenholzern, die dem Bauwerk zusätzliche Stabilität im weichen und dauerfeuchten Baugrund verlieh (Abb. 8). Sie verläuft parallel zu den bisher bekannten römischen Mauern und fügt sich wie ein Puzzleteil in die römische Überbauung nördlich und südlich der Löwengasse ein (Abb. 2). Ein sehr ähnliches Mauerfundament mit Pfählung war 2007/2008 an der Löwengasse 8 angeschnitten worden. Ob es zum selben Gebäude gehörte wie das neu entdeckte Mauerstück, werden zukünftige Bodeneingriffe in der Löwengasse zeigen.

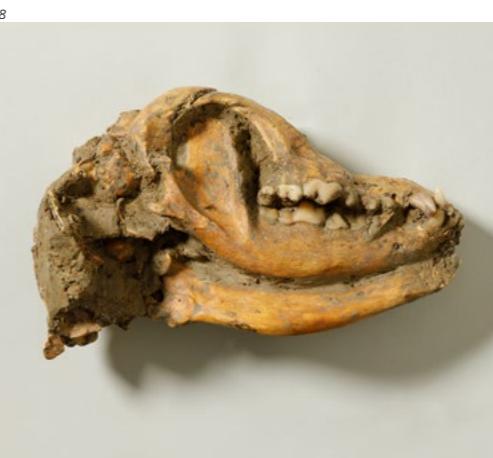
Abb. 8  
Der Schädel stammt von einer ausgewachsenen Hündin von der Grösse eines heutigen Schäferhundes.

Unmittelbar westlich des mutmasslichen Gebäudes fand sich ein mit Leistenziegeln bedecktes Hundesklett (Abb. 8). Eine archäozoologische Begutachtung durch Dr. E. Marti, IPNA Universität Basel, zeigte, dass es sich um einen relativ grossen Hund mit einer Schulterhöhe von etwa 60 Zentimetern handelte – eine entsprechende Grösse wird bei den heutigen Hunderassen, beispielsweise beim Deutschen Schäferhund, erreicht. Das vermutlich weibliche Tier war ausgewachsen, jedoch noch nicht sehr alt, als es starb.

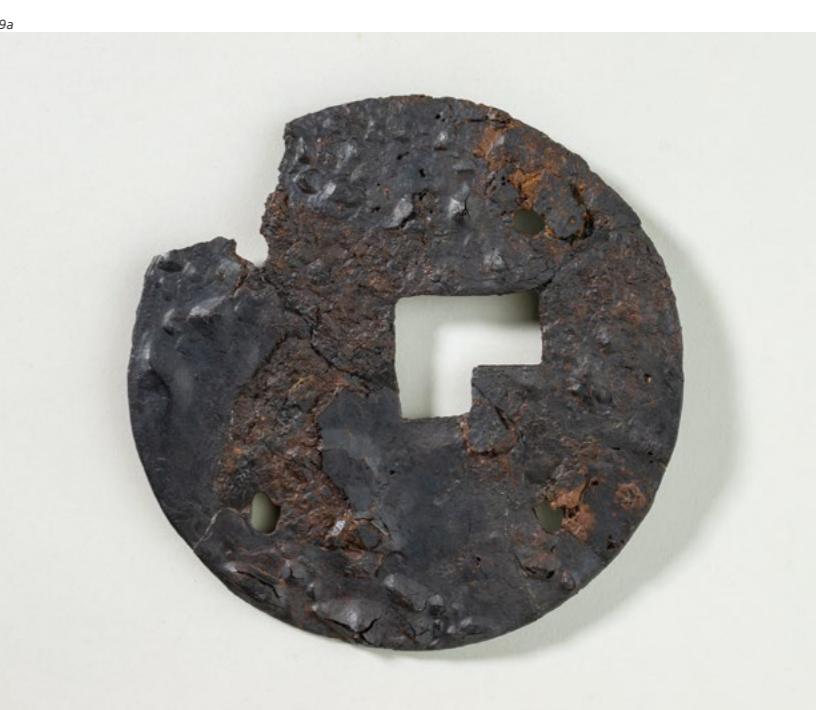
Abb. 9  
Beschlag aus Eisen von einem römischen Türschloss. Er war auf der Aussenseite eines Türflügels angebracht. Durch die L-förmige Öffnung wurde der Schlüssel eingeführt und der Schlossmechanismus an der Innenseite der Tür in Gang gesetzt: Mit den Zinken lassen sich die Fallstifte anheben und den Riegel zur Seite schieben.  
M 1:2.

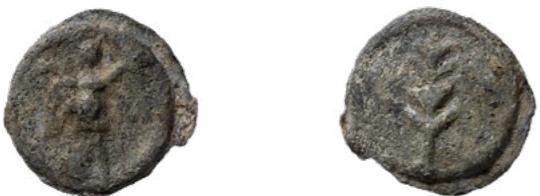
Abb. 10  
Römische Bleimärkte,  
sog. Tesserae (Kat. 15).  
M 3:2.

Um einen weiteren, seltenen Fund handelt es sich bei der römischen Bleimärkte (Abb. 10, Nr. 15), die bei der ersten Grabungskampagne 1938/1939 zutage kam. Solche tesserae waren aus Blei gegossene Marken oder Zeichen, die an bestimmte Personen ausgegeben wurden und gegen gewisse Leistungen oder Waren eingetauscht werden konnten oder dann als Eintrittsticket dienten. Als Anlässe kommen Triumphzüge, Gladiatorenspiele oder Wagenrennen in Frage (Rostovtzeff 1905, 4). Unser Stück zeigt auf der einen Seite eine Victoria nach rechts mit Kranz und Palmzweig und auf der anderen einen einzelnen Palm- oder Lorbeerzweig. Diese Darstellung lässt an eine militärische Verbindung denken. Eine Parallele findet unsere tessera in einem bereits 1740 publizierten Stück aus Rom (de Ficoroni 1740, Taf. 9 Nr. 15), wobei dort beidseits des Palmzweiges noch Buchstaben zu erkennen sind, die auf dem Stück aus Holderbank fehlen.

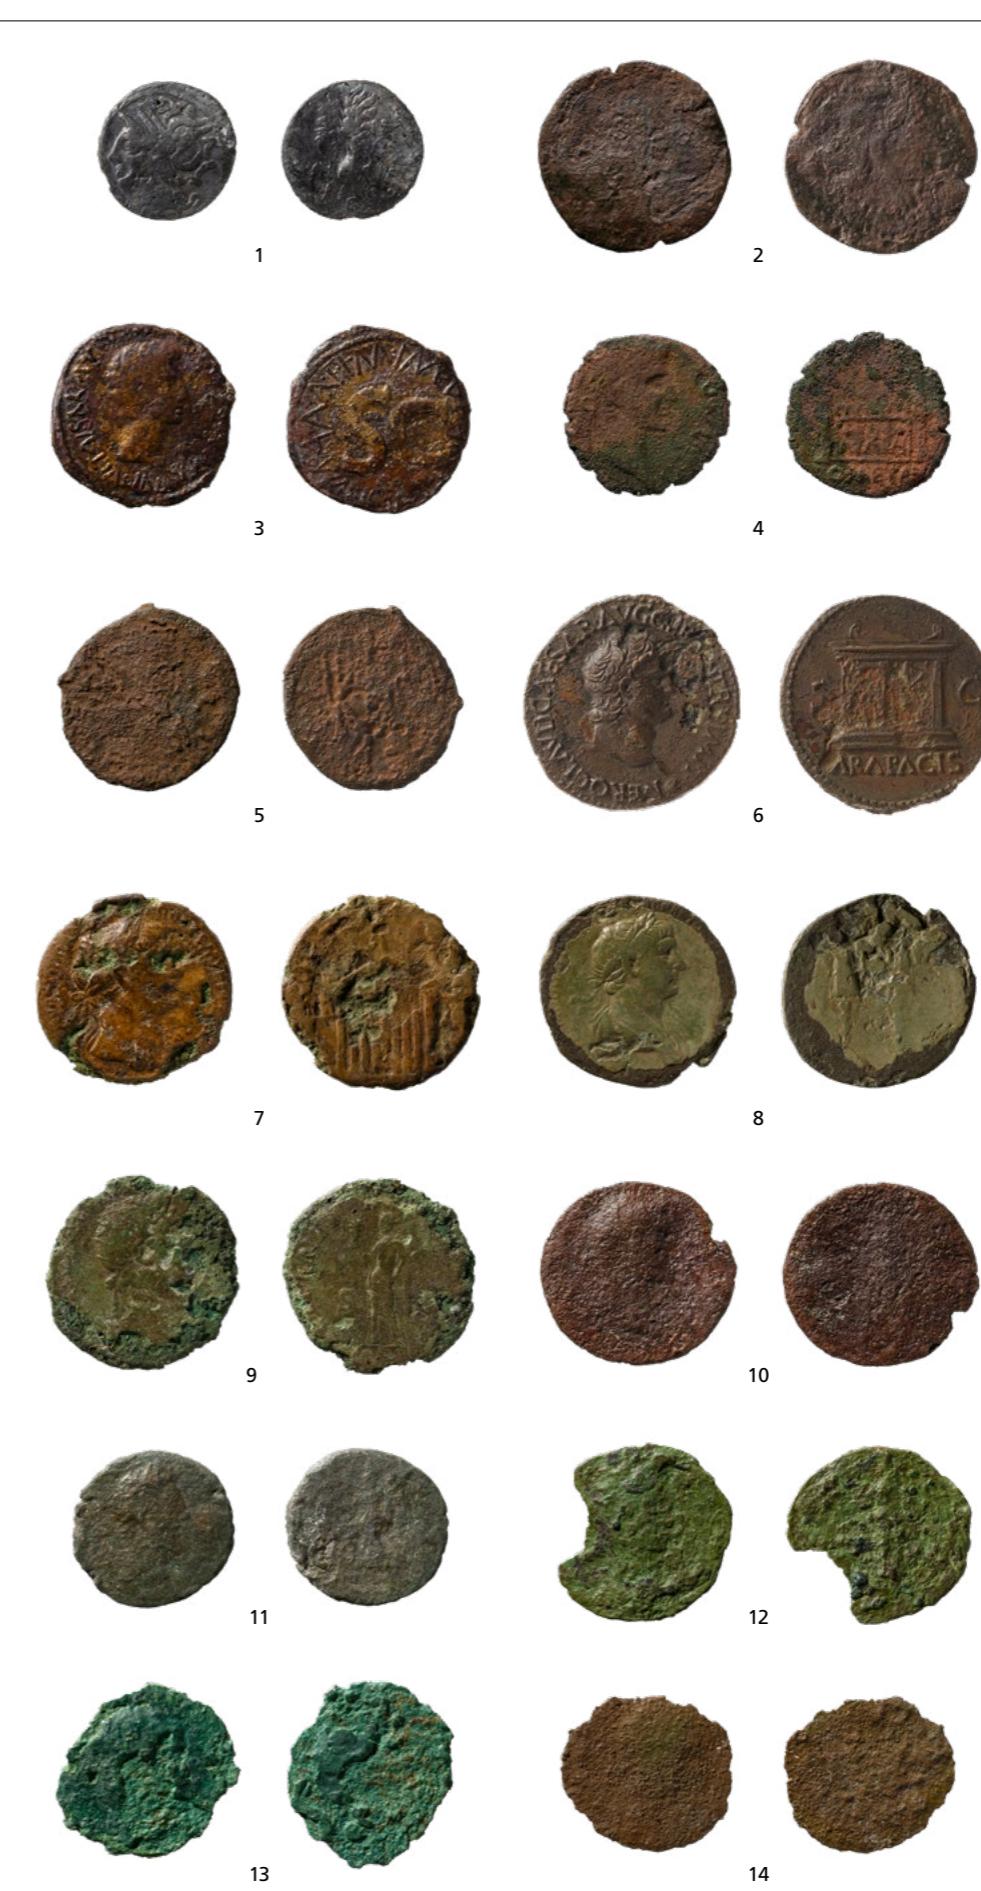
Abb. 11  
Römische Fundmünzen der Fundstellen Wässermatten, Ausgrabungen 1938/1939, 1977/1978, 2024:  
1 Denar des Appuleius Saturninus;  
2–3 Münzmeister-As des Augustus;  
4–5 As der Altarserie des Augustus;  
6 As des Nero;  
7–8 As des Traianus;  
9 Dupondius des Hadrianus;  
10 As des Hadrianus oder Antoninus Pius;  
11 As des Commodus;  
12–14 As unbestimmter Kaiser, 1.–2. Jh.  
M 1:1.

103 und 100 v. Chr.) steht am Beginn der Münzreihe aus Holderbank. Ihm folgen vier Münzen des Augustus (27 v. Chr.–14 n. Chr.), je zwei Münzmeister-Asse (Nrn. 2–3) sowie zwei Asse der Altarserie aus Lyon (Nrn. 4–5). Allerdings entlarven sich auch die Münzmeister-Asse durch ihre sinnlosen Randumschriften als Imitationen. Solche Stücke entstanden als Reaktion auf einen Kleingeldmangel in den ersten Jahrzehnten des 1. Jahrhunderts n. Chr.; sie alle dürften also zum Geldumlauf der ersten Hälfte des 1. Jahrhunderts n. Chr. gehören.

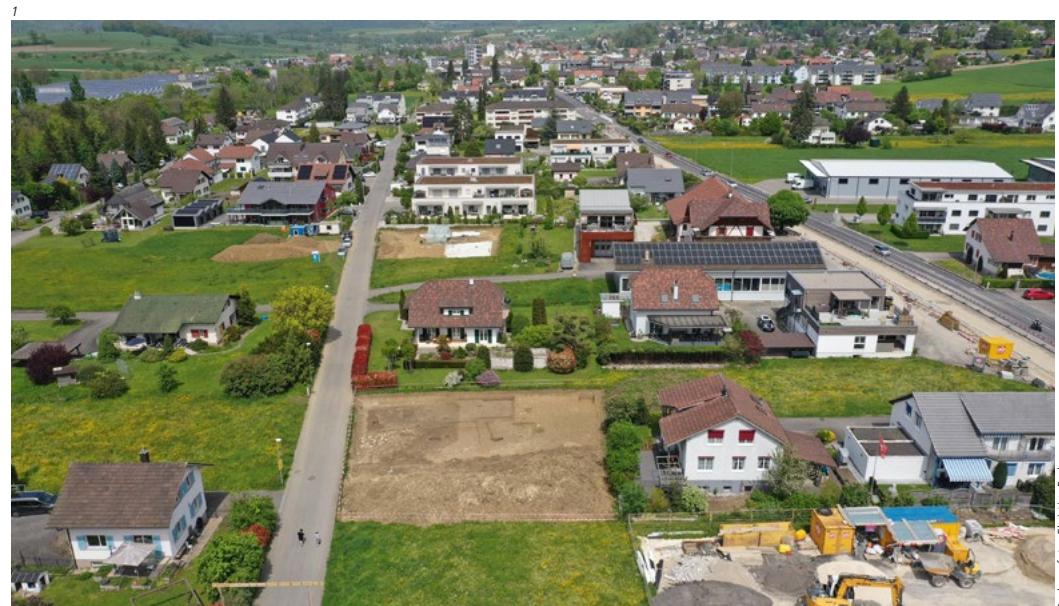
Abb. 1  
Die Ausgrabungen 2024 an der Mittelstrasse: im Vordergrund die südliche Untersuchung an der Mittelstrasse 6, im Hintergrund die nördliche Grabung an der Mittelstrasse 18.

Im Frühling 2024 führte die Kantonsarchäologie an der Mittelstrasse im Vorfeld zweier Neubauten Grabungen innerhalb einer frühmittelalterlichen Gewerbesiedlung durch (Abb. 1). Die Fundstelle war 2008 beim Bau der Mittelstrasse entdeckt und 2010/2011 erstmals grossflächig untersucht worden (Eschenlohr 2025). Weitere Bauprojekte an der Mittelstrasse lösten nach 2011 weitere archäologische Ausgra-

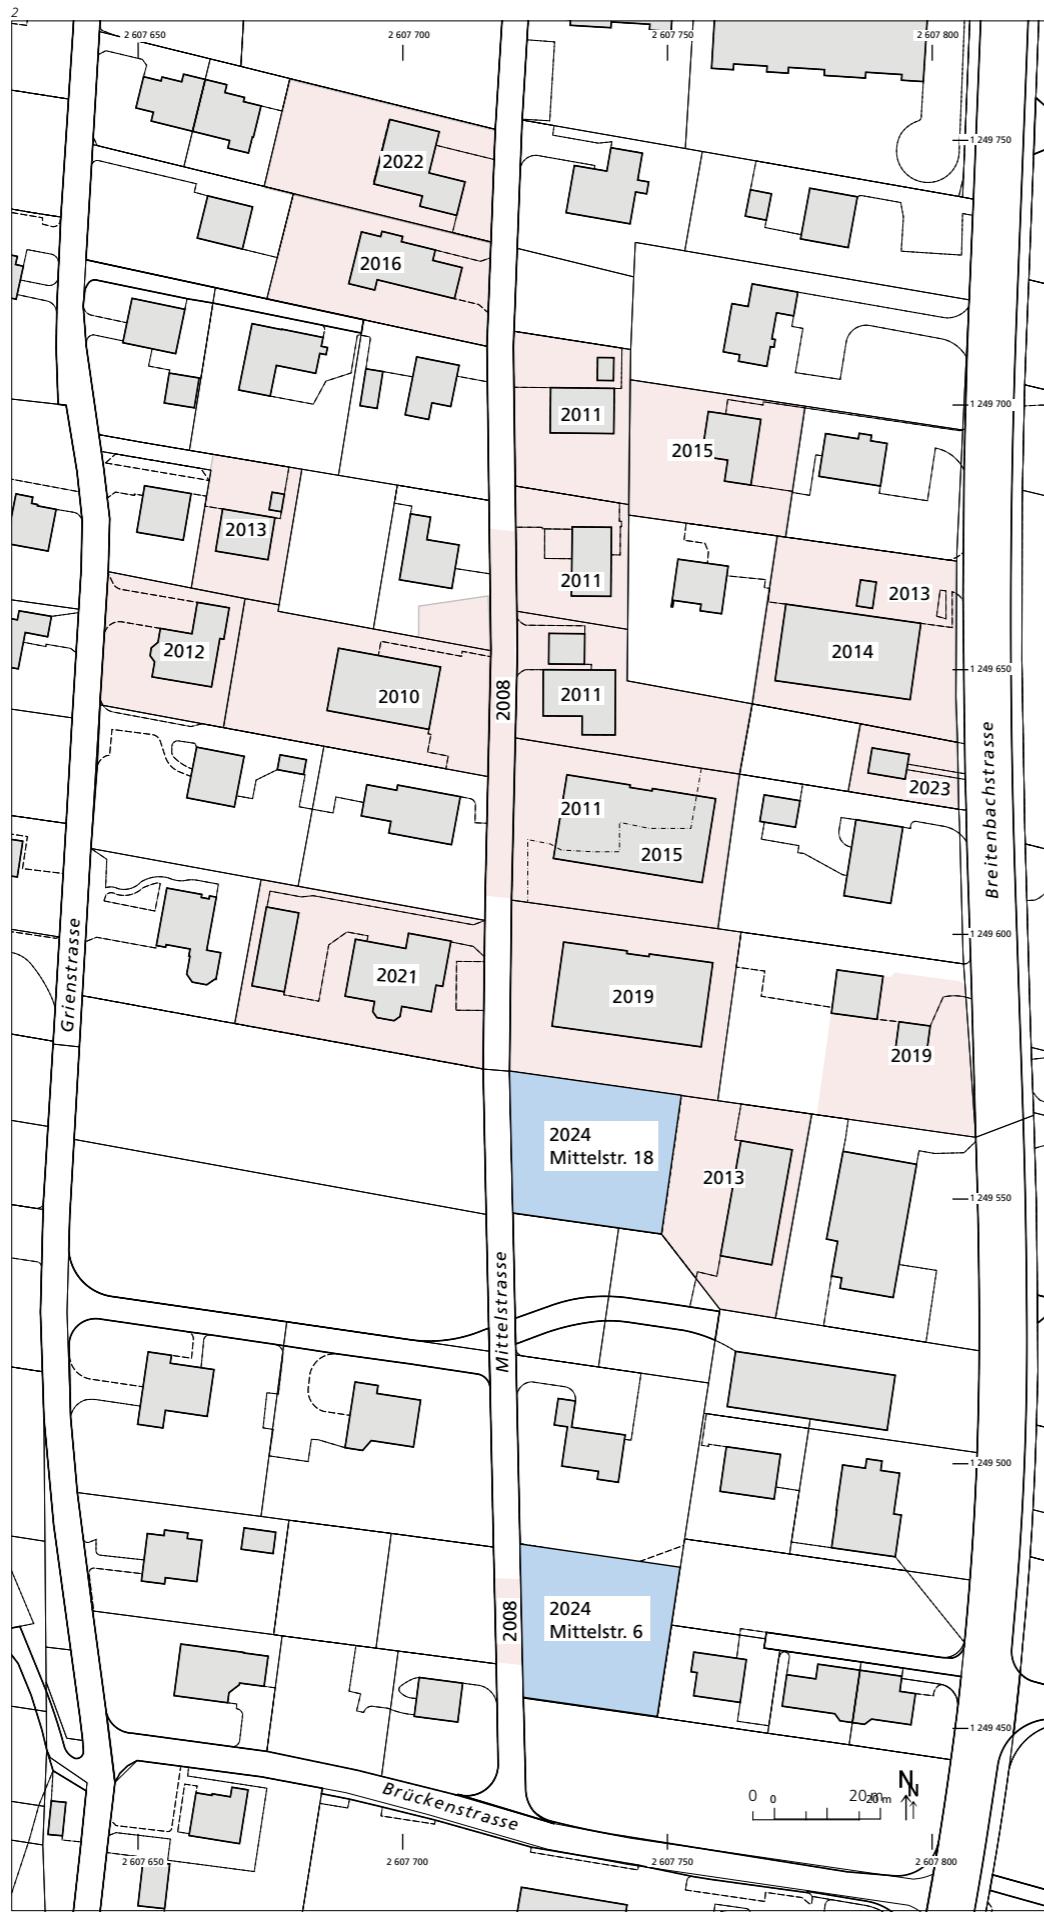
**Abb. 2**  
Seit 2010 fanden beiderseits der Mittelstrasse wiederholt Ausgrabungen und Baubegleitungen statt. Die Ausgrabungen von 2024 liegen im Süden der Fundstelle.

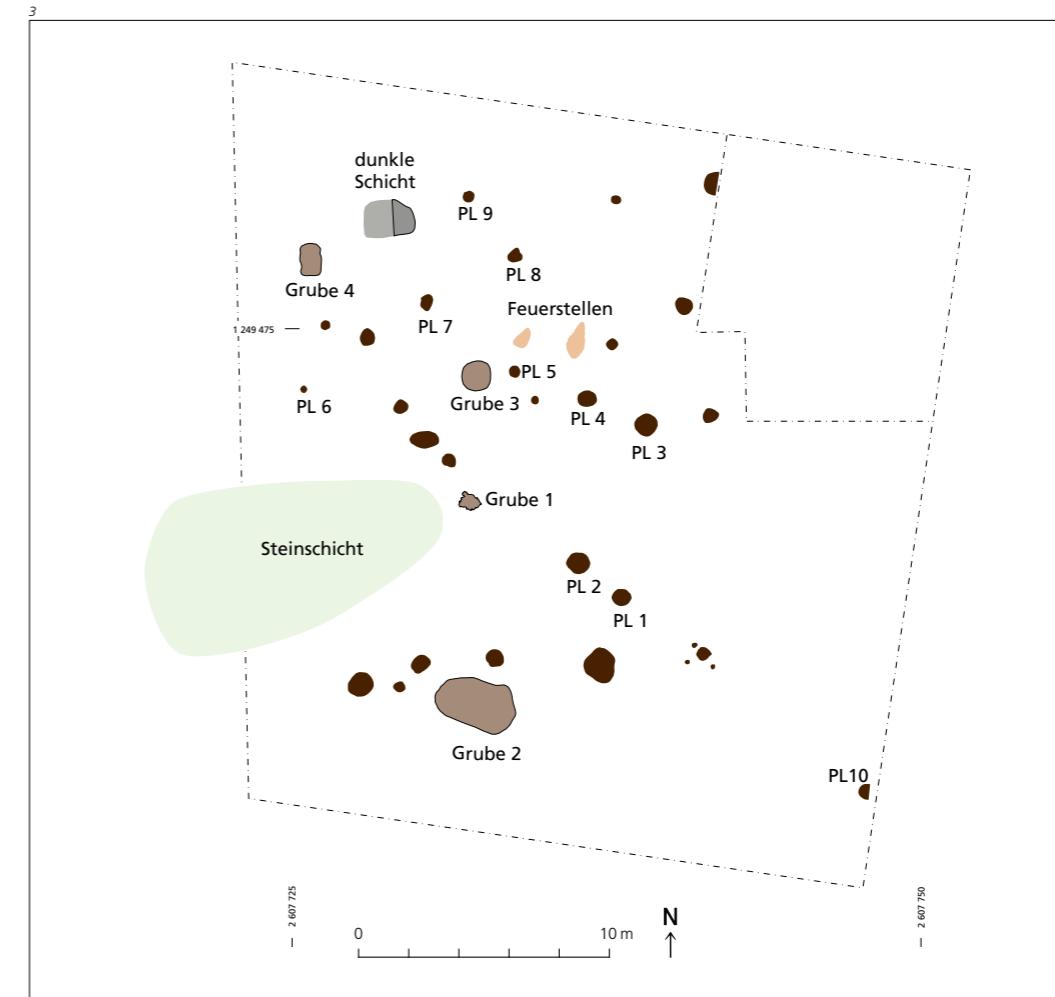
**Abb. 3**  
Befundplan Grabung 2024  
Mittelstrasse 6 mit:  
Gruben 1–4;  
Pfostenlöcher PL1–10  
(im Katalog erwähnt);  
Steinschicht.  
M 1:300.

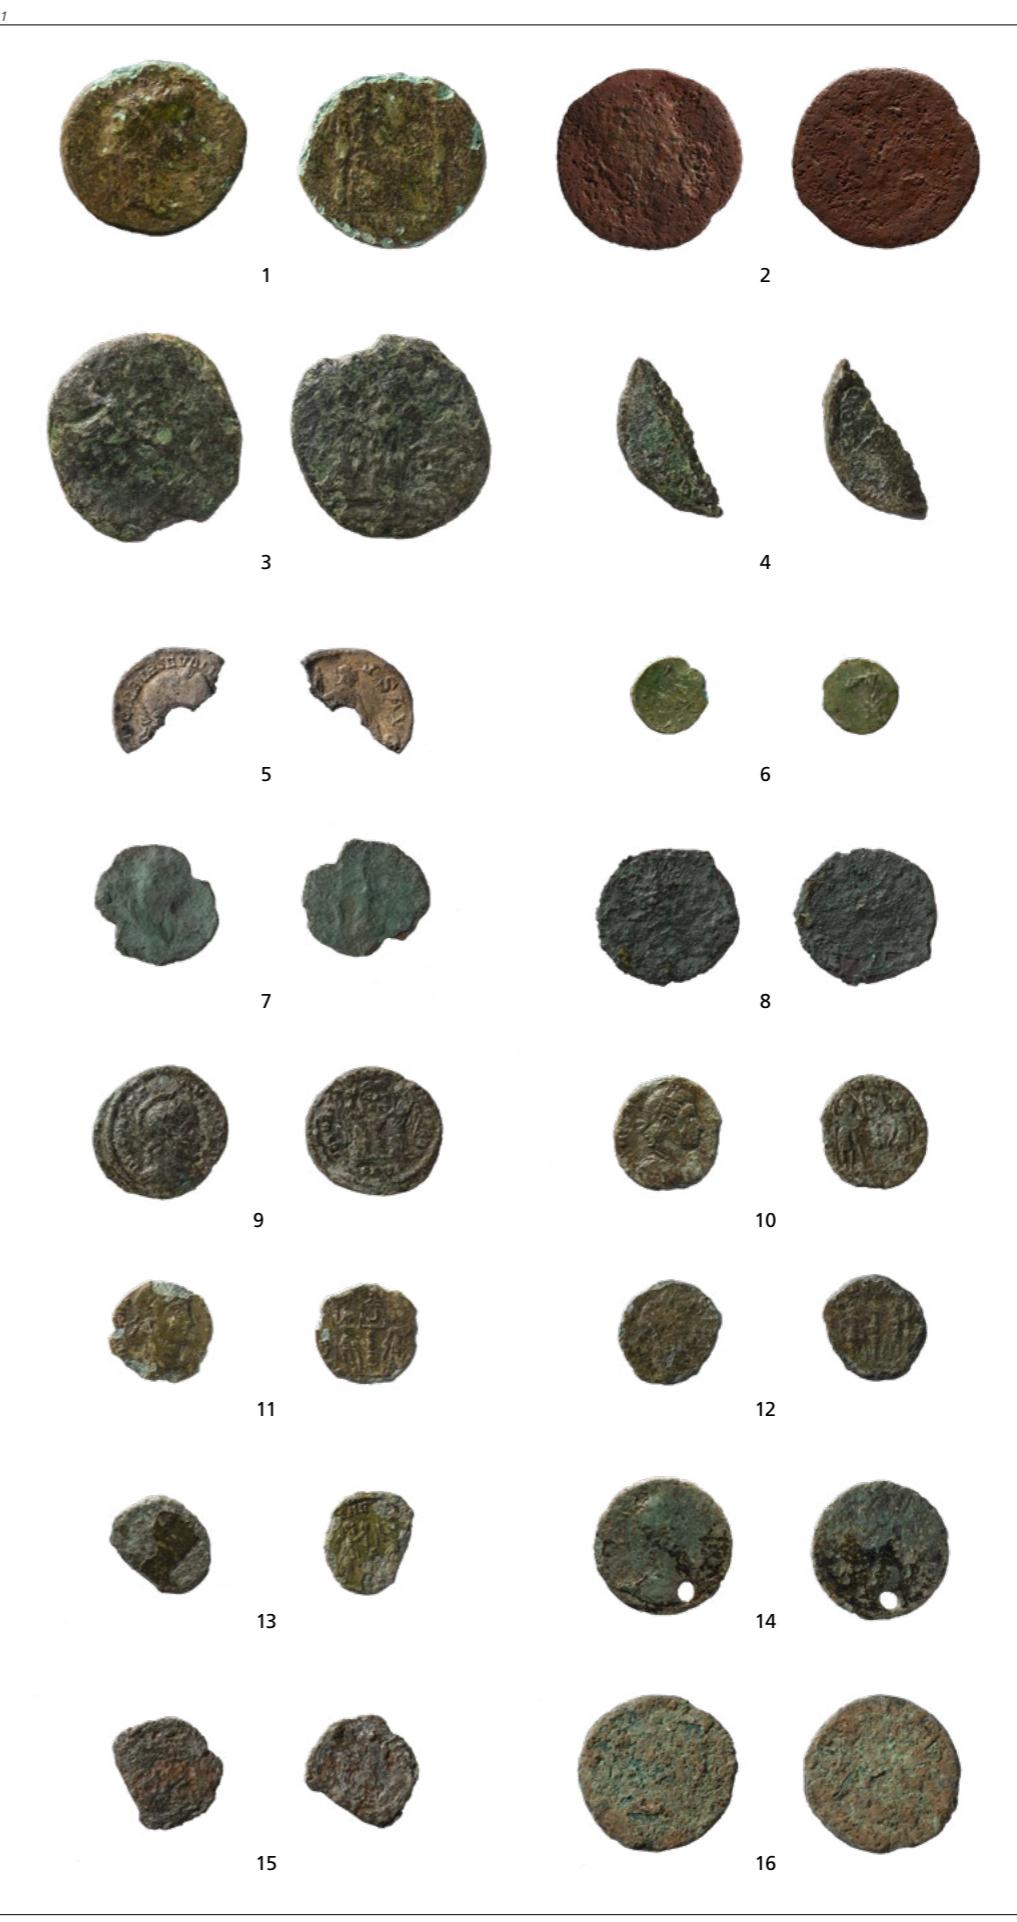
Abb. 11  
Die römischen Münzen der  
Fundstelle Büsserach/Mittel-  
strasse:  
1–2 As des Augustus,  
16 v. Chr.–14 n. Chr.;  
3–4 As/Dupondius, 2. Jh.;  
5 Denar des Severus Alexander,  
228–231;  
6–7 Antoninian des Tetricus I.,  
272–274;  
8 Antoninian?, spätes 3. Jh.;  
9–12 Bronzemünze  
Konstantins des Grossen oder  
Söhne, 319–341;  
13 Bronzemünze  
Söhne Konstantins des Grossen,  
341–348;  
14 Bronzemünze des Constanus  
oder Constantius II., 348–350;  
15–16 Bronzemünze/  
Antoninian, 3./4. Jh.  
M 1:1.

Die Ausgrabung 2024 der Parzelle Mittelstrasse 6 brachte zehn römische Münzen sowie eine keltische Potinmünze (siehe Kurzbericht in diesem Heft) zutage. Zusammen mit den seit 2008 gefundenen liegen nun insgesamt 16 römische Münzen aus der Fundstelle an der Mittelstrasse vor (Abb. 11). Die Neufunde bieten Anlass, den gesamten Münzbestand an dieser Stelle vorzustellen. Die römische Münzreihe der Fundstelle setzt um die Zeitenwende ein und erreicht ihren Höhepunkt im 4. Jahrhundert. Die Stücke des 3. und 4. Jahrhunderts konzentrieren sich dabei auf die südliche Ausgrabung 2024 an der Mittelstrasse 6, während die wenigen Münzen des 1. und 2. Jahrhunderts über das gesamte Siedlungsareal streuen (Abb. 8). Zwei Prägungen stammen aus augusteischer Zeit (Nrn. 1–2): ein As der zweiten Altarserie aus *Lugdunum/Lyon*, sowie eine Imitation eines Münzmeister-Asses; sie belegen den Umgang mit Geld vor Ort bereits vor der Mitte des 1. Jahrhunderts. Weitere zwei Münzen können wegen ihrer schlechten Erhaltung nur mehr grob dem 2. Jahrhundert zugewiesen werden (Nrn. 3–4).

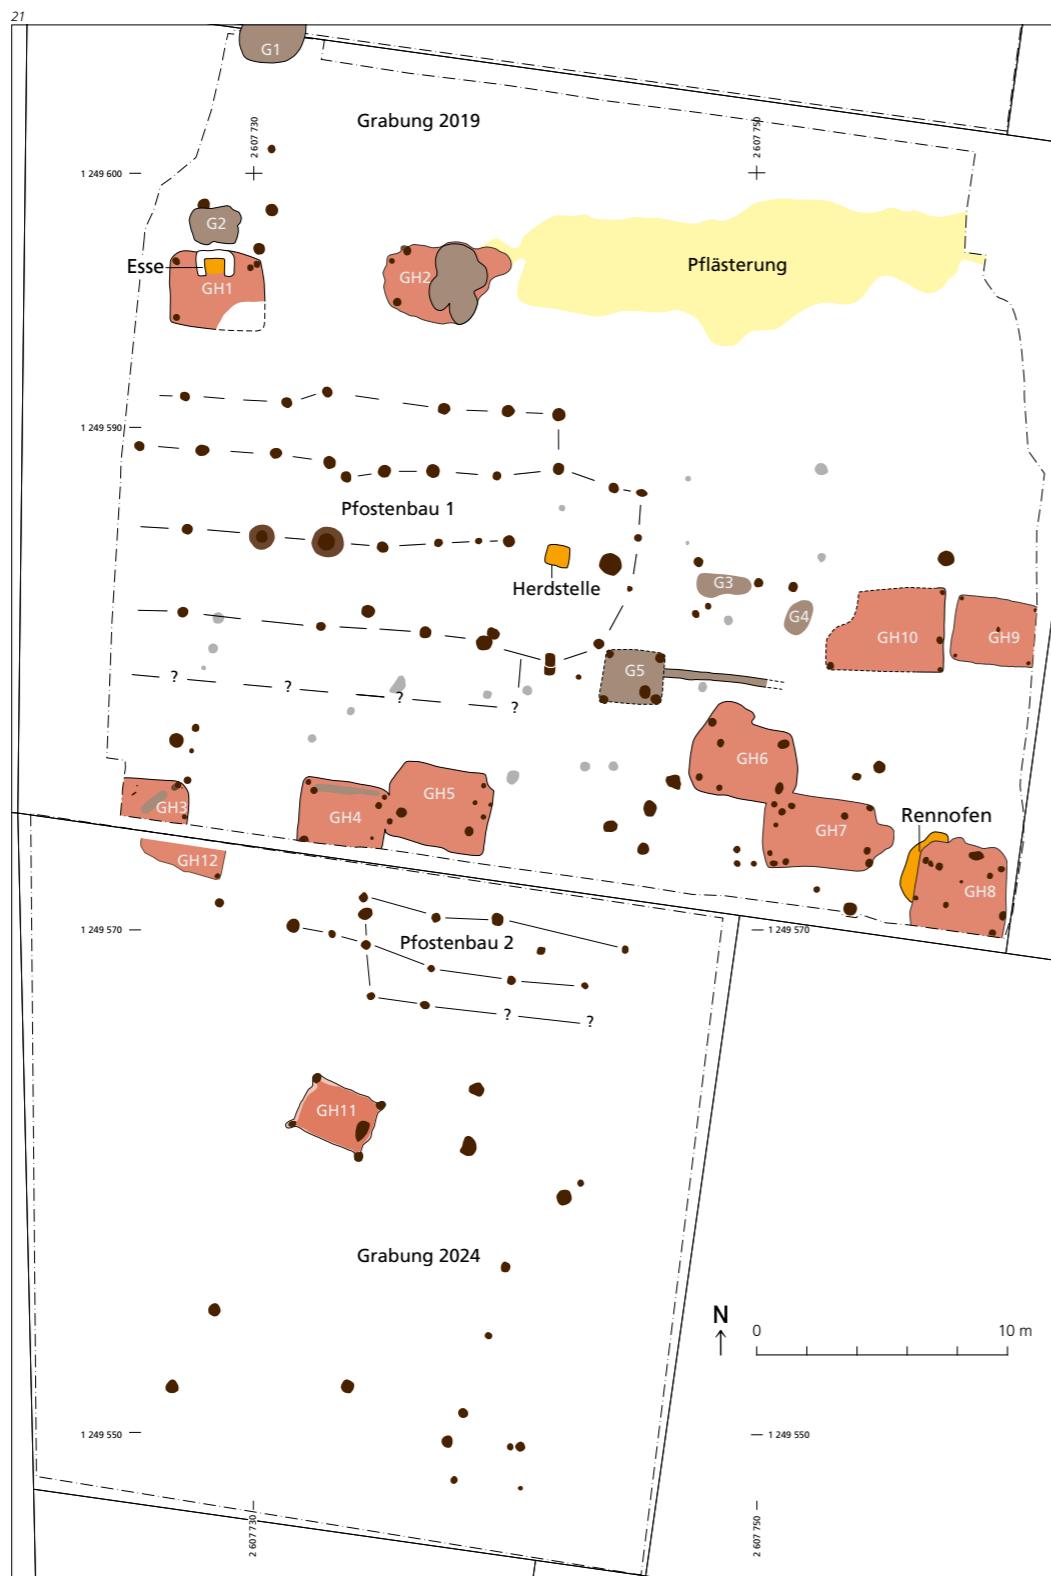
Abb. 21  
Gesamtplan der Grabungen 2024 und 2019 an der Mittelstrasse 18/20 mit:  
Pfostenbau 1;  
Pfostenbau 2;  
Rennofen;  
Esse;  
Grubenhäuser GH 1–12.  
M 1:300.

Das Grubenhäus 11 war mit einer dichten Packung aus Kalksteinen verfüllt und zeichnete sich innerhalb der Kulturschicht deutlich ab (Abb. 22 und 23). Es hatte einen rechteckigen Grundriss von 3 × 2 Metern mit vier Eckpfosten. Solche Vierpfostenbauten treten in Büsserach und anderen frühmittelalterlichen Siedlungen typischerweise im 6.–8. Jahrhundert auf. Im Vergleich dazu waren die übrigen Grubenhäuser des Gehöftes mit Längen von

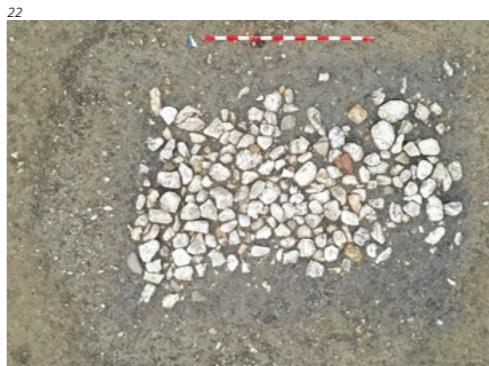
Abb. 22  
Das neu entdeckte Grubenhaus 11: Bei der Freilegung kam eine dichte Packung Kalksteine zum Vorschein.
