# Archäologie und Denkmalpflege im Kanton Solothurn

30 2025

## Schulhausbauten im Kanton Solothurn – ein kurzer Überblick

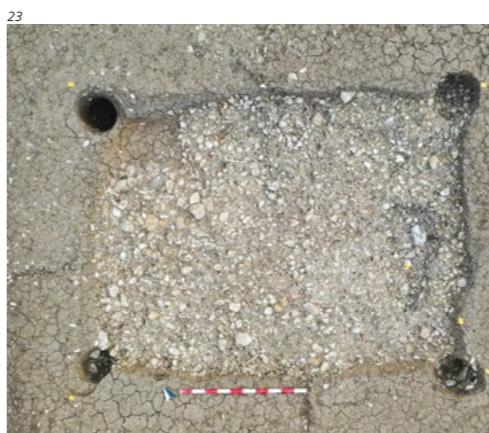
Abb. 23  
Das vollständig freigelegte Grubenhaus 11 mit vier Eckpfosten.

Das Grubenhäus 11 war mit einer dichten Packung aus Kalksteinen verfüllt und zeichnete sich innerhalb der Kulturschicht deutlich ab (Abb. 22 und 23). Es hatte einen rechteckigen Grundriss von 3 × 2 Metern mit vier Eckpfosten. Solche Vierpfostenbauten treten in Büsserach und anderen frühmittelalterlichen Siedlungen typischerweise im 6.–8. Jahrhundert auf. Im Vergleich dazu waren die übrigen Grubenhäuser des Gehöftes mit Längen von

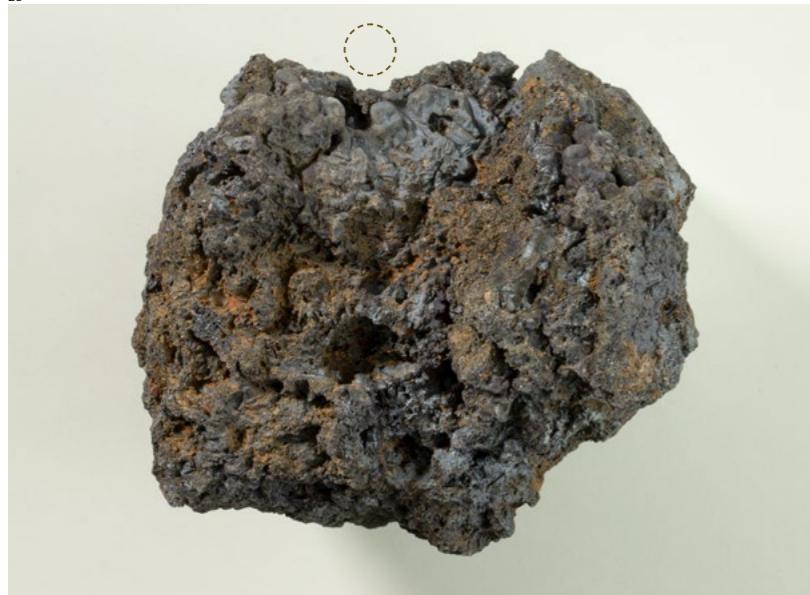
Abb. 25  
An der oberen Kante dieser 5,4 Kilogramm schweren, grau-porösen Schlacke ist die ausgesparte Düsenmündung zu erkennen. Durch die Düse wurde Luft von den Blasebälgen in den Ofen geblasen. M 1:3.

Wie im Bestand der Grabung 2019, sind die grau-porösen Schlacken (GPS) nach Gewicht am häufigsten, gefolgt von den schwarz-glasigen, dichten Schlacken (SGS). Die grau-dichten Schlacken (GDS) machen nur einen kleinen Anteil aus. Das mittlere Gewicht der Fliessschlacken beträgt 140 Gramm, was im Vergleich zu den Fliessschlacken der Grabung 2019 mit einem mittleren Gewicht von rund 60 Gramm relativ hoch ist. Dies ist darauf zurückzuführen, dass zwei grosse, grau-poröse Stücke fast drei Viertel des Gesamtgewichts der Fliessschlacken ausmachen. An einer dieser Schlacken ist an der oberen Kante die Aussparung einer Düse erkennbar (Abb. 25). Die Schlacke dürfte demnach direkt unter der Mündung der Düse im Rennofen entstanden sein.

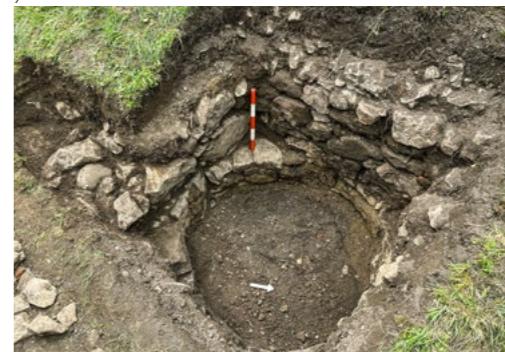
**Abb. 7**  
Lostorf/Kirche und Umgebung.  
Die Einsturzstelle mit der Gebäudeecke und dem Schacht. Blick gegen Westen.

Ende Juni 2024 meldete Katharina Suter, Vizepräsidentin des Kirchgemeinderats der katholischen Pfarrei Lostorf, dass zwischen der Kirche und dem Sigristenhaus der Boden über einem Hohlraum eingebrochen sei. Anfang Juli führte die Kantonsarchäologie an der Stelle eine Sondiergrabung durch. Dabei kamen eine in den Hang gebaute Gebäudecke und der obere Teil eines Schachtes zum Vorschein. Die beiden Mauern waren maximal 50 Zentimeter breit und noch 85 Zentimeter hoch erhalten. Sie bestanden aus unregelmässigen Kalksteinen und

vereinzelten Tuffsteinen und Ziegelfragmenten. Der leicht ovale Schacht hatte einen lichten Durchmesser von maximal 1,15 Meter und war mit Humus und einem hellbraunen Lehm verfüllt. Die Schachtwand bestand aus Kalk- und vereinzelten Tuffsteinen, und die Oberkante der Schachtmauer war mit einer dünnen Holzkohleschicht überdeckt. Eine Bohrung zeigte, dass der Schacht mindestens 1,5 Meter tief ist.

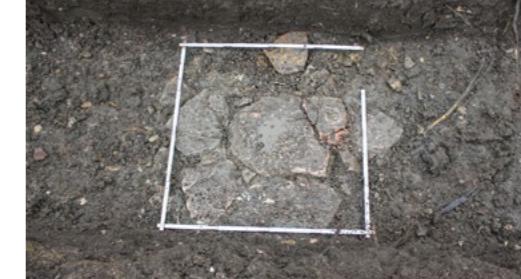
Im März 2024 meldete Hubert Gehrig, Seewen, einen Aushub für eine Stützmauer und eine Platzweiterung am Rande der Fundstelle Mülmmatt in Seewen. Hier wurden 2019 und 2020 die Reste eines hochmittelalterlichen Eisenverhüttungsplatzes entdeckt und dokumentiert (ADSO 25, 2020, 77; 26, 2021, 52). Bei der aktuellen Untersuchung zeigte sich unter dem Humus erneut eine flächige, dunkle Schicht, die zahlreiche Eisenschlacken und Holzkohlen enthielt. An einer Stelle kam zudem in 55 Zentimetern Tiefe eine circa 80 Zentimeter breite Steinsetzung aus flach gelegten Kalksteinplatten zum Vorschein. Vielleicht handelt es sich dabei um eine

**Abb. 13**  
Seewen/Mülmmatt.  
Die angeschnittene Steinsetzung in der dunklen Schicht mit Eisenschlacken. Blick gegen Norden.

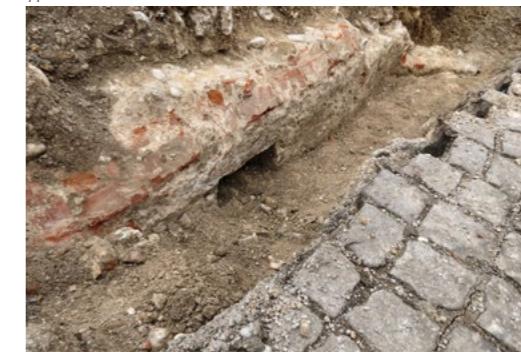
**Abb. 14**  
Solothurn/Barfüssergasse.  
Die Ostmauer der Gibeligmühle mit Nische. Blick gegen Südosten.

angeschnitten, der den gesamten Südostteil des Gebäudes einnahm. Die Ostmauer bestand aus grossen Kalksteinblöcken und Tonplatten, die einen Absatz bildeten. In die Mauer war eine kleine Nische eingebaut. Im Bereich der Südostecke des Gebäudes tauchte ein weiterer Kellerabgang auf. Südlich der ehemaligen Gibelinmühle tangierte der Leitungsgraben drei weitere ehemalige Kellerabgänge, die zu früheren Häusern im Bereich des heutigen Rathauses gehörten.

Im Frühling 2024 begleitete die Kantonsarchäologie den Ausbau des Fernwärmennetzes in der Barfüssergasse in der Solothurner Altstadt. Im nördlichen Teil des Leitungsgrabens kamen verschiedene Mauerfundamente und Auffüllschichten zum Vorschein, die zum 1880/1881 abgebrochenen Westtrakt des Franziskanerklosters gehörten. Im mittleren Teil förderten die Aushubarbeiten verschiedene Reste der Gibeligmühle zutage, die ihren Ursprung im Spätmittelalter hatte und erst im Jahre 1952 abgebrochen wurde. Die Nordostecke des Gebäudes zeigte sich als abgerundetes Mauerfundament. Innerhalb der Mühle wurde der Abgang eines Gewölbekellers

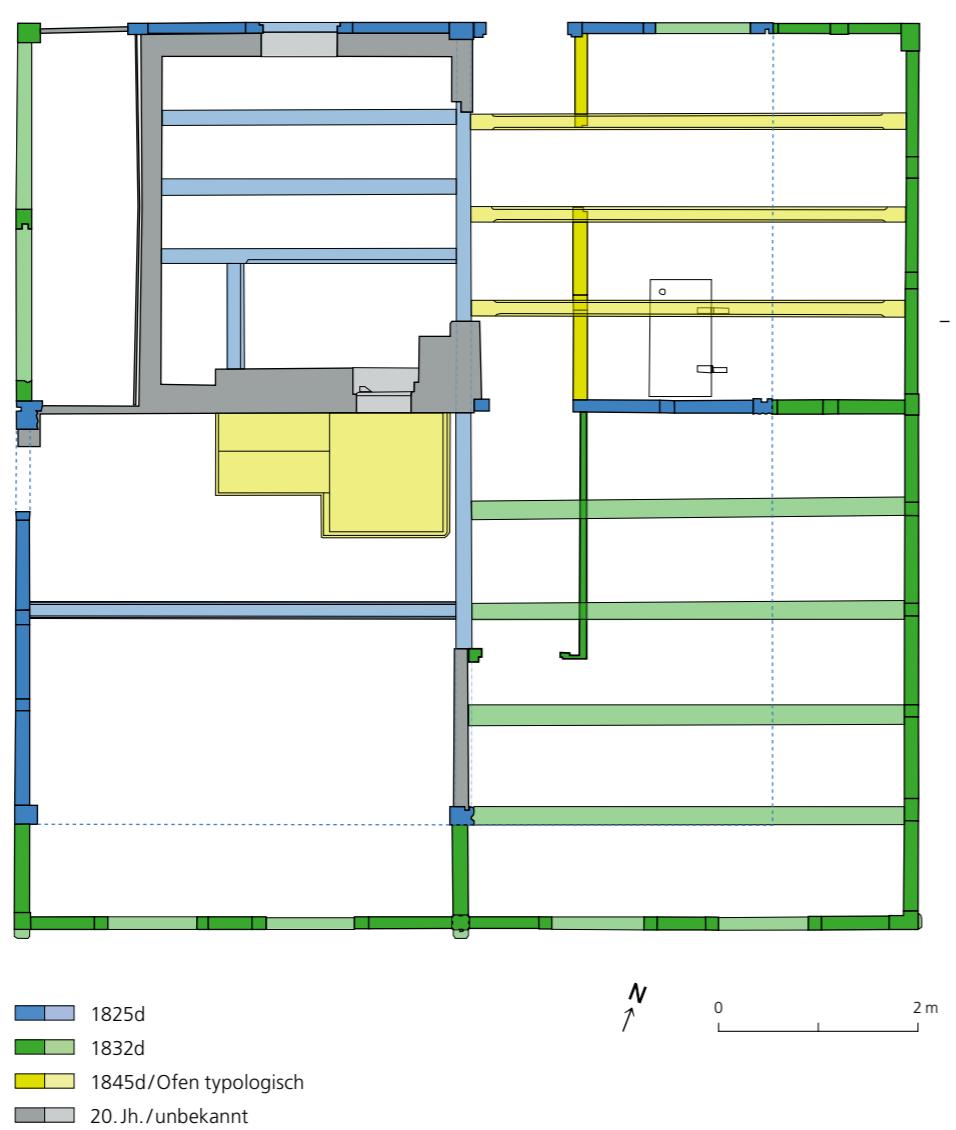
Abb. 2  
Gretzenbach, Teufenthal 1.  
Wohnteil, Grundriss Erdgeschoss und Baualtersplan.  
Planzeichnung:  
Kant. Denkmalpflege Solothurn

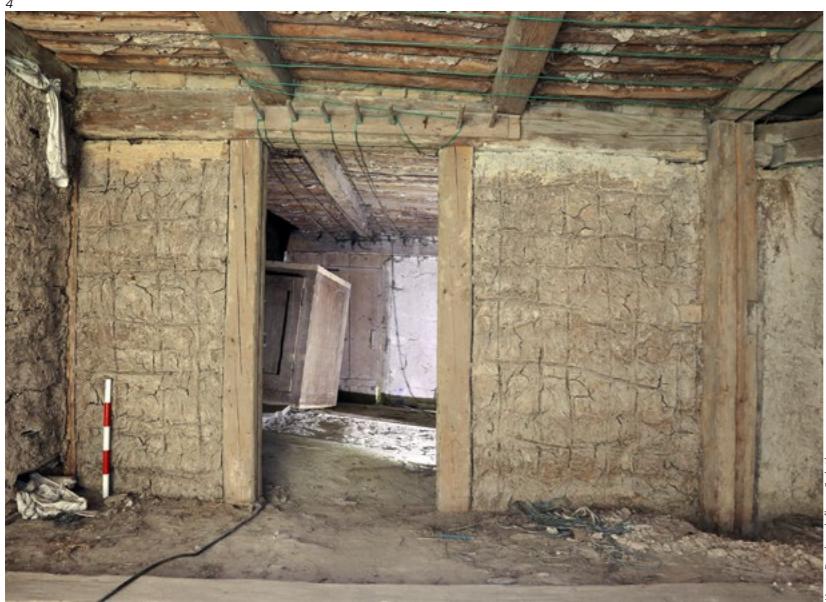
Abb. 4  
Gretzenbach, Teufenthal 1.  
Wohnteil, Obergeschoss.  
Südöstliche Kammer. Fach-  
werkwand mit eingedrücktem  
Quader- oder Backsteinmuster.  
Blick nach Norden. Foto 2021.

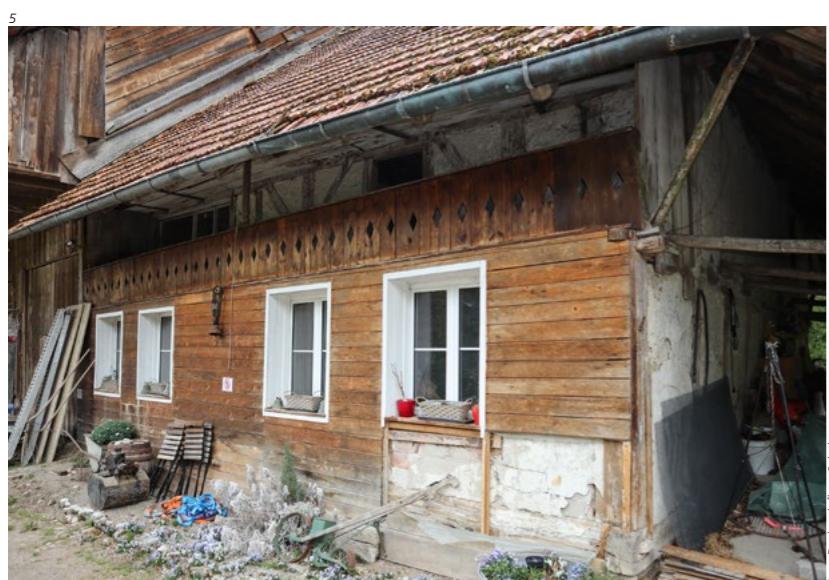
Abb. 5  
Gretzenbach, Teufenthal 1.  
Wohnteil, Südfront. Durch  
die Erweiterung der Stuben  
im Erdgeschoss entstandene  
Laube im Obergeschoss. Blick  
nach Nordwesten. Foto 2021.

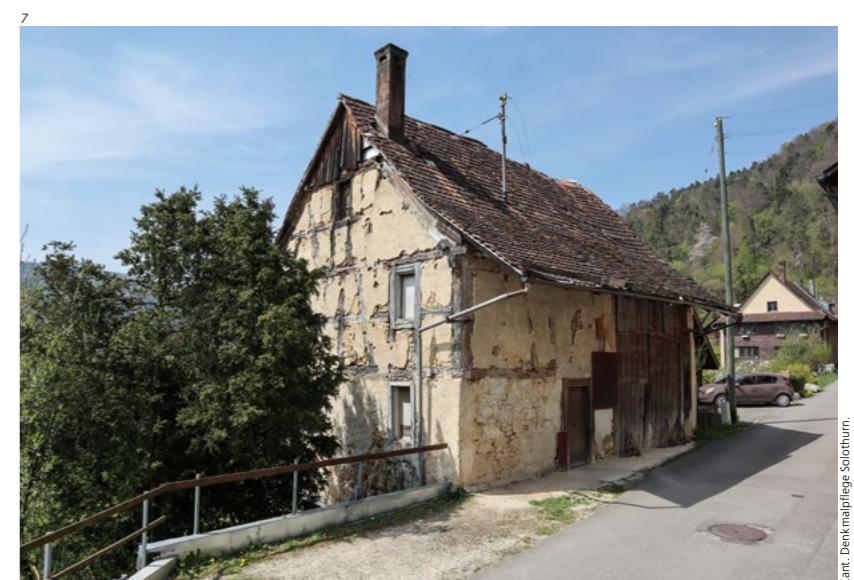
Abb. 8 und 9  
Kleinlützel, Taläggerli 147.  
Grundriss Erdgeschoss  
und Querschnitt.

Das Haus stand am Steilhang an der Südseite der Taläggerli-Strasse. Der topografisch schwierige Bauplatz erforderte die Errichtung eines auffallend hohen Kellergeschosses. Der Keller war von der Talseite her erschlossen, während das Wohn- oder Erdgeschoss ebenerdig von der Strasse her betreten werden konnte. Das gemauerte Kellergeschoss und das ebenfalls gemauerte Erdgeschoss hatten eine Höhe von knapp 6 Metern. Darauf sass ein Obergeschoss in Fachwerkbauweise. Südseitig erzielte der kleine Bau eine ausgesprochen stattliche, fast turmartige Wirkung. Ganz anders die Nordseite, die seine Bescheidenheit zum Ausdruck brachte. Die zweigeschossige, fensterlose Fassade wurde nur durch den Hauseingang und das westseitig an den Wohnteil anschliessende, anderthalb Geschosse hohe Tennstor durchbrochen. Das weit vorgezogene Satteldach verdeckte das obere Geschoss weitgehend (Abb. 7). Eine vom Keller bis ins Obergeschoss durchgehende, firstparallele Binnenmauer trennte den Wohnteil in

phase eine 2 Meter tiefe Kammer ab, die mit einer Tür zur Stube und zum Tennraum ausgestattet war. Der Dachraum blieb bis zum Abbruch unverbaut. Der westseitige Dachbinder wurde vor die beim Tenn gemauerte Giebelwand gestellt. An der Ostseite bildete ein ausgefachter Binder das Giebelfeld.<sup>19</sup>

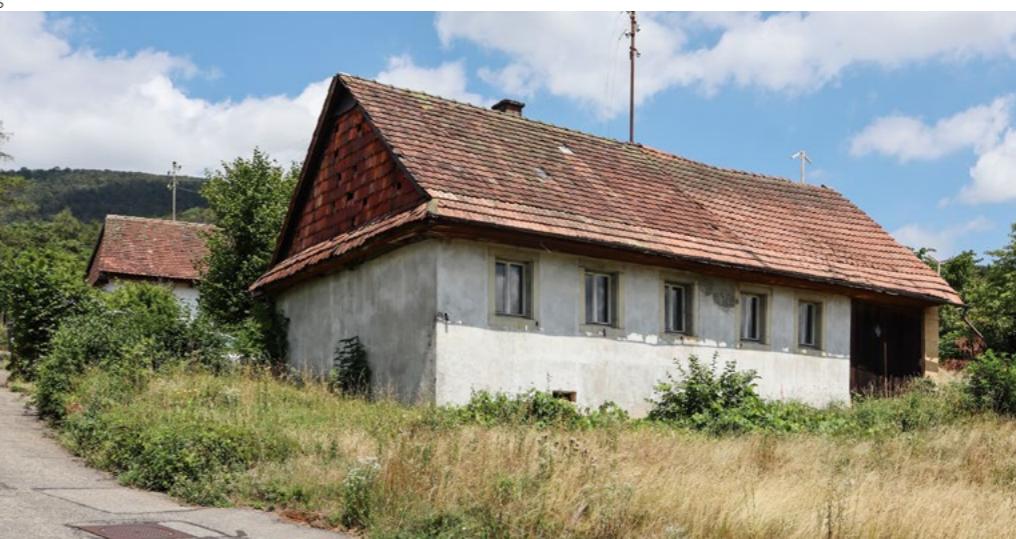
Abb. 16 und 17  
Rickenbach, Belchenstrasse 10.  
Querschnitt und Grundriss.

Der Wohnteil wies einen zweiraumtiefen Grundriss auf (Abb. 17). Vom Eingang gelangte man in einen Gang, der zur Stube in der vorderen Haushälfte führte. Die Stube war gut 13 Quadratmeter gross und hatte eine Raumhöhe von ungefähr 2,1 Metern.<sup>26</sup> Die Nebenstube mass 7,5 Quadratmeter und war durch eine Tür in der Binnenmauer mit dem Wirtschaftsbereich verbunden.

Die in allen Räumen einheitlich konstruierte Decke bestand aus der Dachbalkenlage, deren Zwischenräume mit seitlich eingenuteten Staketen gefüllt und bündig zur Balkenunterkante mit Lehm verstrichen waren.

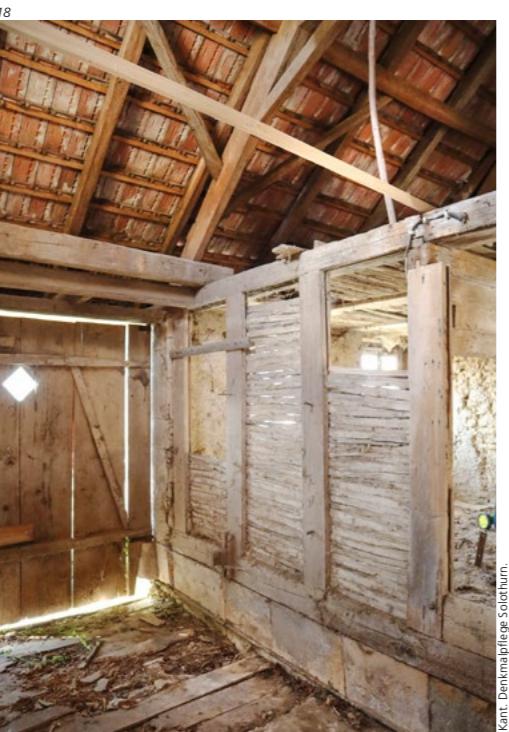
Abb. 19  
Rickenbach, Belchenstrasse 10.  
Ansicht der östlichen Giebel-  
wand mit Konsolen eines  
Pultdachanbaus. Der beschei-  
dene Steinbau verfügte über  
qualitativ hochstehende Werk-  
stücke. Blick nach Westen.  
Foto 2023.

quader oder die Konsolen eines Pultdachanbaus an der östlichen Giebelwand, der vielleicht als Werkhütte diente (Abb.19).

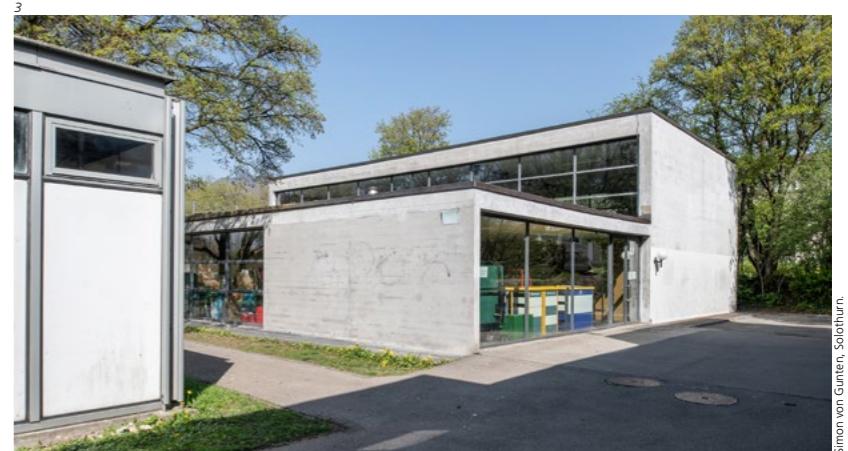
Abb. 3  
Der Turnhallentrakt von Südosten aus gesehen. Zustand vor der Instandsetzung.

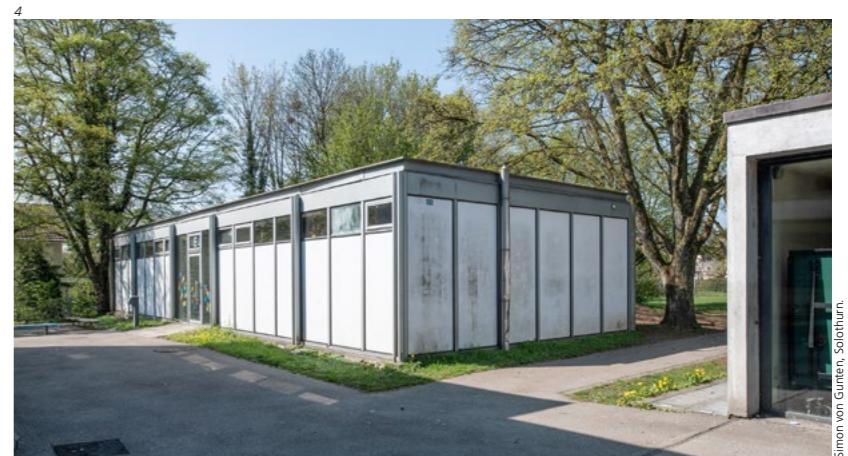
Abb. 4  
Der Pavillon von 1987 im Zustand vor der Instandsetzung.

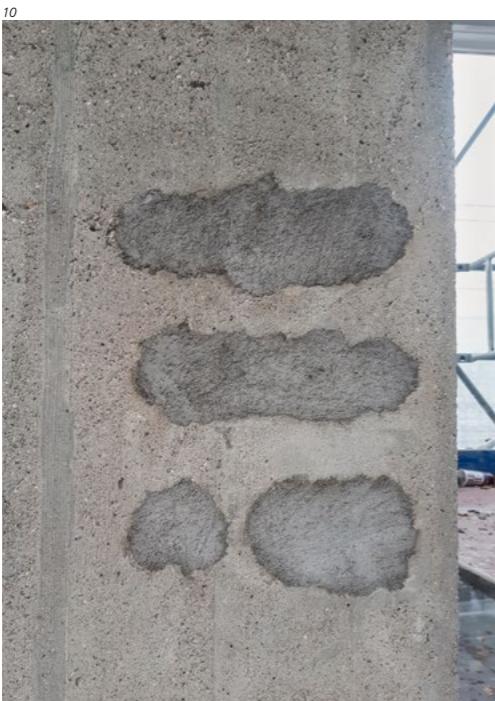
Abb. 9  
Typisches Schadensbild an einer Betonfassade: durch die korrodierte Bewehrung verursachte Abplatzungen.

entfernt werden. Nebst den klar sichtbaren Schäden wie Abplatzungen im Beton (Abb. 9) traten auch verdeckte Schäden auf, die nicht auf den ersten Blick erkennbar waren. In beiden Fällen war eine stark fortgeschrittene Korrosion der unter dem Beton liegenden Bewehrungen die Ursache. Um alle schadhaften und instabilen Stellen ermitteln zu können, wurden deshalb sämtliche Oberflächen mit dem Hammer systematisch abgeklopft. Dann wurden die korrodierten Bewehrungsstäbe freigespitzt, entrostet, mit Korrosionsschutz und einer Haftbrücke versehen und offene Flickstellen mit Reprofilermörtel geschlossen. Dabei wurde auf eine möglichst passende Nachbildung der Oberflächentextur und der Farbigkeit des originalen Betons geachtet, was aber nur annähernd gelang. Um optisch und haptisch störende – alte und neue – Flickstellen besser in das

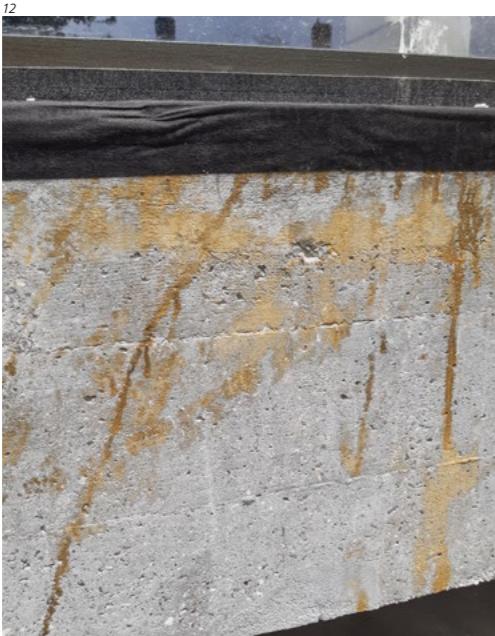
**Abb. 12 und 13**  
Auch störende verunreinigte Stellen auf dem Sichtbeton wurden durch Farbretuschen optisch eliminiert. Zustand vor und nach den Retuschen.

Gesamtbild einzubinden, fiel der Entscheid, diese restauratorisch nachbearbeiten zu lassen (Abb. 10–13). Zu grobkörnige Flicke wurden zuerst nachgeschliffen und partiell gespachtelt und anschliessend mit Silikatfarbe farblich in das Gesamtbild integriert. Abschliessend folgte das Aufbringen eines Oberflächenschutzes in Form einer Tiefenhydrophobierung, um den Wassereintritt von aussen in den Beton zu stoppen. Weil die Tiefenhydrophobierung keine durchgehende Beschichtung an der Oberfläche bildet, kann der Beton gegebenenfalls durch Trocknung Wasser nach aussen abgeben. Auch feine Risse werden mit einer Tiefenhydrophobierung wirksam vor eindringendem Wasser geschützt. Sie verändert das Erscheinungsbild des Sichtbetons nicht und ermöglicht auch in Zukunft weitere Eingriffe. Auf ursprünglich vorgesehene weitere Applikationen konnte verzichtet werden, da solche an diesem Objekt aus technischer Sicht nicht notwendig sind und die Tiefenhydrophobierung als alleiniger Schutz genügt.

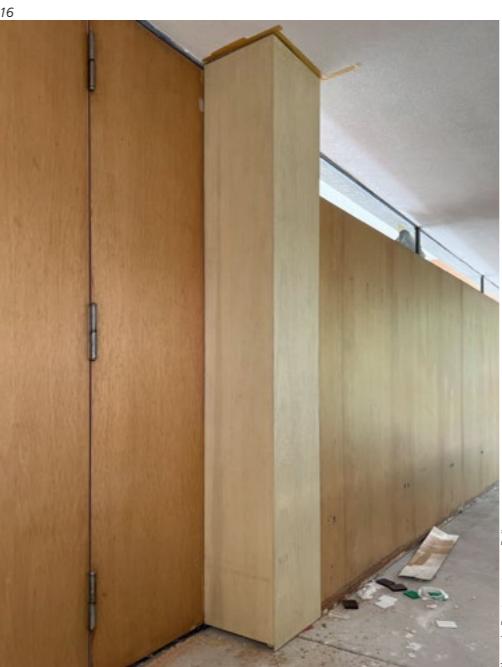
Abb. 16 und 17  
Beispiel für ein erneuertes  
Element der hölzernen Wandverkleidung im Klassentrakt vor  
und nach den Farbretuschen.

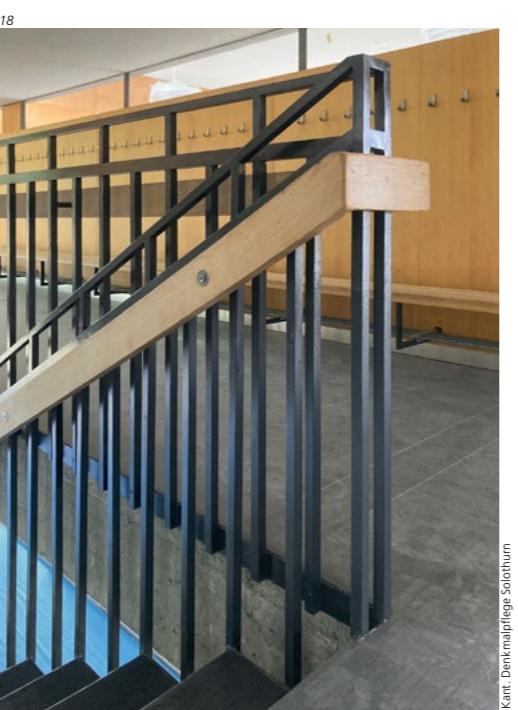
Abb. 18  
Das Treppengeländer im  
Klassentrakt nach den Anpas-  
sungen zur Verbesserung  
der Absturzsicherheit. Das  
Geländer wurde mit Vier-  
kantrohren erhöht und der  
hölzerne Handlauf leicht  
höher gesetzt.

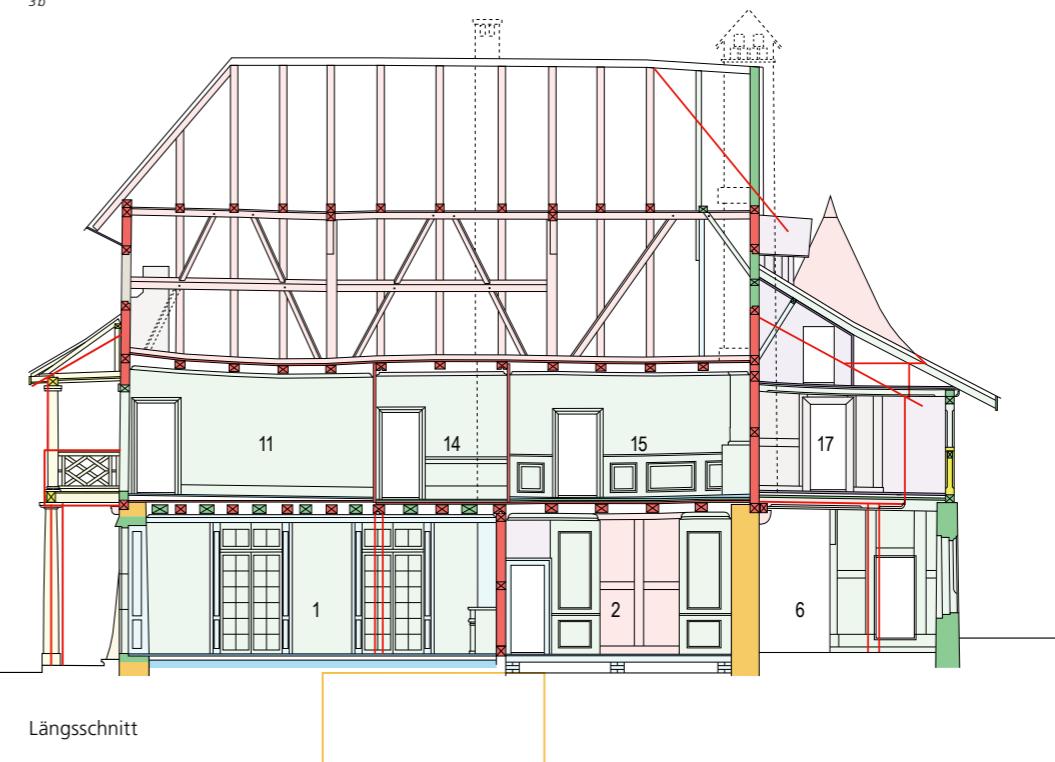
**Abb. 3**  
Grundrisse und Längsschnitt  
des Schlosschens mit Bau- und  
Ausstattungsphasen.

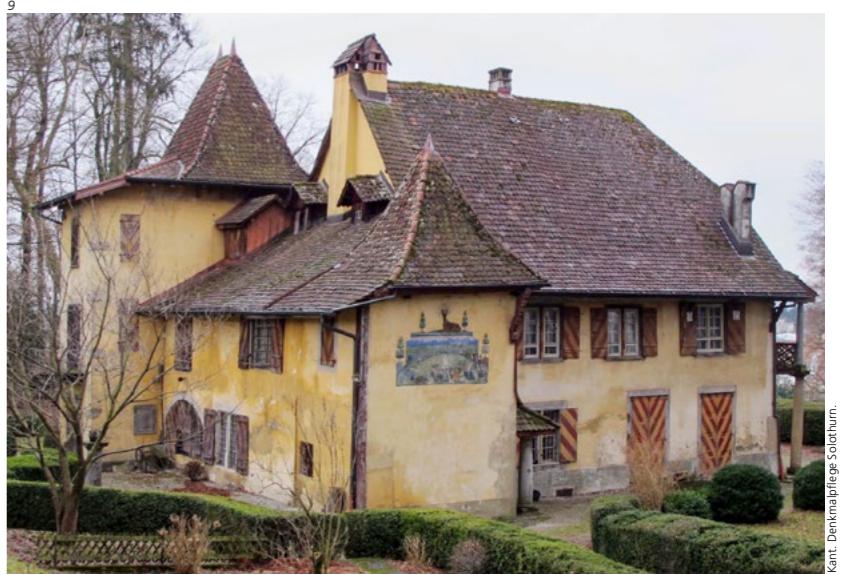
Abb. 9  
Die Nordostansicht des Schlosschens 2011. Die Farbigkeit des Heimatstils wurde bei der anschliessenden Restaurierung beibehalten.

Das Schlosschen zeigte sich in einem verlebten und bautechnisch teilweise prekären Zustand, nachdem es während vieler Jahre ungenügend unterhalten worden war (Abb. 7–9). Durch die eindringende und aufsteigende Feuchtigkeit waren das Holz- und das Mauerwerk partiell stark geschädigt. Ursachen dafür waren einerseits das undichte Dach und andererseits der Hang auf der Ostseite des Gebäudes, der oberflächlich und unter Terrain Wasser führte und dadurch die Mauern und deren Fundamente erheblich belastete. Der Bauingenieur stellte zudem schwerwiegende Mängel an der Baustatik fest. Dazu gehörte der relativ schlechte Baugrund, die ungenügende Fundation der tragenden Mauern, die geringe Tragfähigkeit des im Scheitelbereich eingessunkenen Gewölbekellers aus Sandstein, der teilweise schlechte Zustand der tragenden Innenwände, die als ausgemauerte Holzständerkonstruktionen erstellt worden waren, die mangelhafte Tragfähigkeit der Holzbalkendecken über dem Erdgeschoss, verursacht in erster Linie durch die Entfernung von stützenden Zwischenwänden beim Erstellen des grossen Sommersaals 1723/1724, sowie der baufällige Zustand des ostseitigen Anbaus und des westseitigen Balkons.

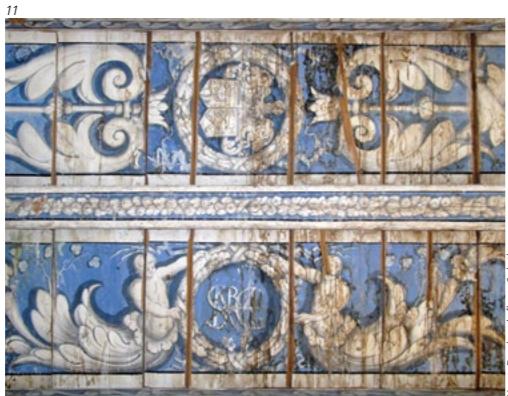
**Abb. 12**  
Detail der Festonmalerei entlang der Balkendecke von 1680 im südöstlichen Eckzimmer im Erdgeschoss (Raum 2). Zustand nach den Demontagearbeiten. Foto 2014.

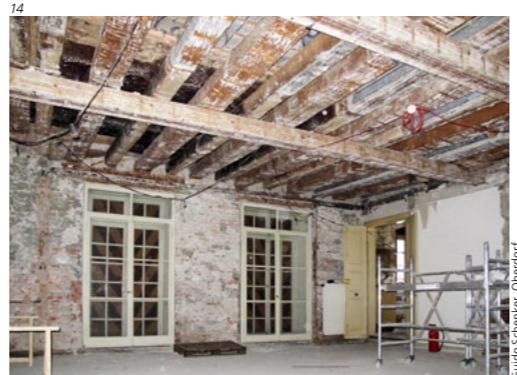
**Abb. 15**  
Das südwestliche Eckzimmer im Obergeschoss (Raum 11). Blick gegen die Ostwand. Ursprünglich holzsichtige Bretterwände von 1680. Zustand nach den Demontagearbeiten. Foto 2014.

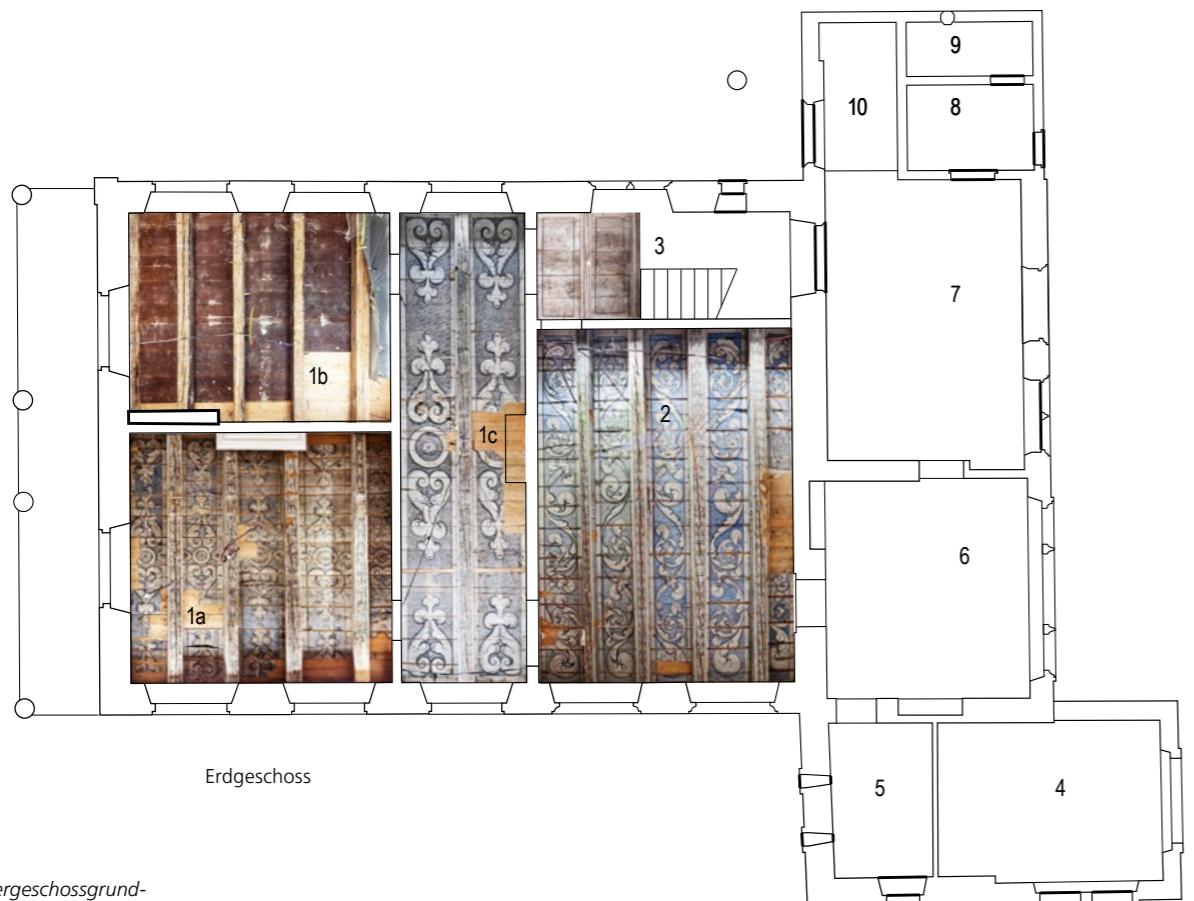
**Abb. 20**  
Erd- und Obergeschossgrundriss mit den Deckenmalereien von 1680. Die Malereien zeigen den Zustand vor der Restaurierung von 2012 bis 2020.

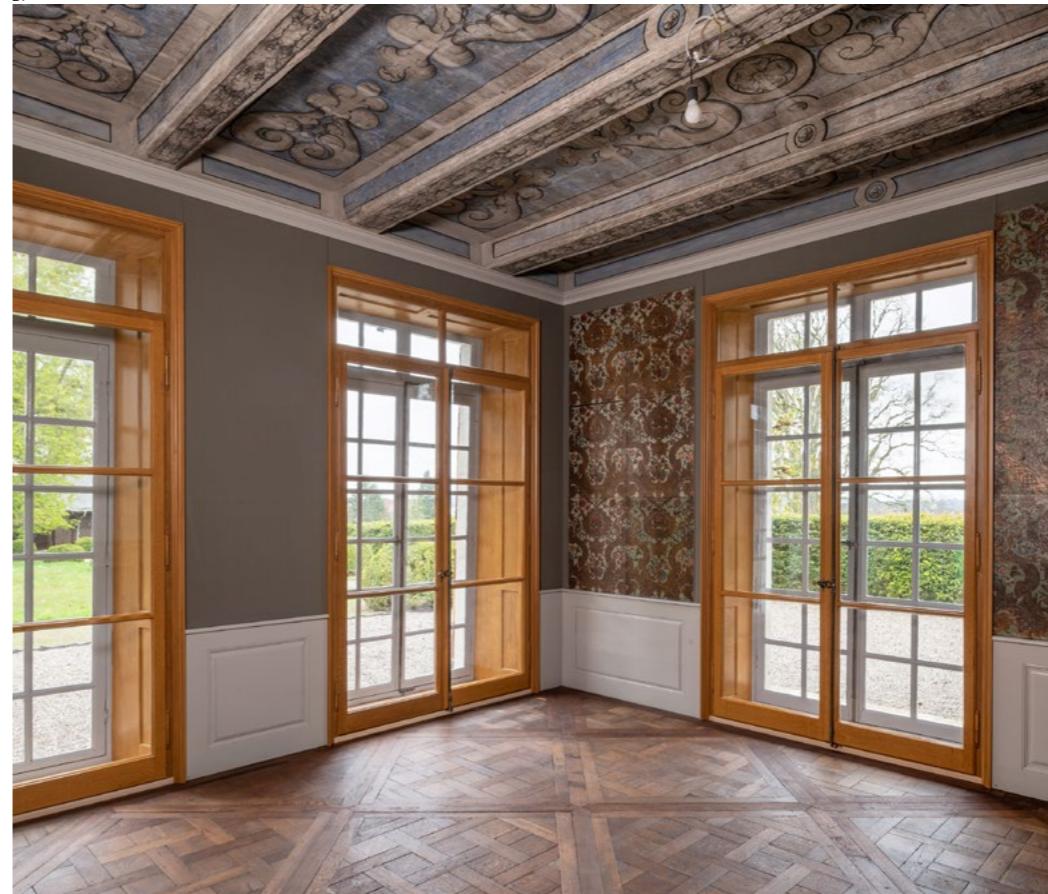
21

**Abb. 21**  
Das Kabinett im Erdgeschoss nach der Wiederherstellung.  
Simon von Gunten, Solothurn.

Der quadratische Raum in der Südwestecke des Erdgeschosses war um 1723/1724 in den grossen Sommersaal aufgegangen und wurde nun wieder hergestellt. Er weist eine bemalte Balkendecke auf, deren Balkenunterseiten mit weißen Blattstäben auf blauem Grund dekoriert sind (Abb. 21). Die Deckenbretter zeigen voluminöse Voluten mit jeweils einer zentralen Rosette auf blaugrauem Grund. Die Bretter waren unvollständig erhalten; was einer späteren Umverlegung geschuldet ist.

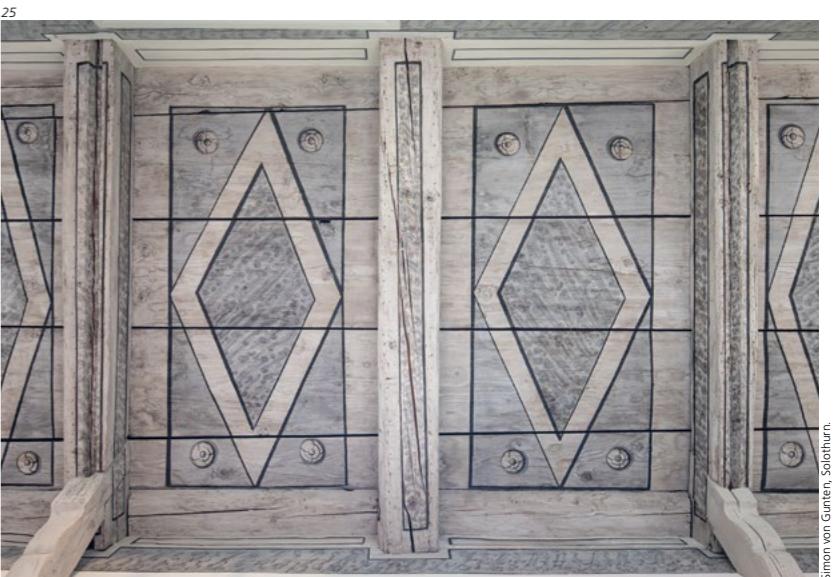
**Abb. 25**  
Detail der bemalten Balkendecke im Längskorridor im Obergeschoss. Die Balkenunterseiten zeigen helle, grau marmorierte Füllungen. Die Bohlenbretter sind mit hellen, blaugrauen Füllungen mit marmorierten Rautenfeldern dekoriert.

Die neue, in Stahl gefertigte Treppe führt ins Obergeschoss, wo ein Korridor längs entlang der Nordfassade verläuft und sowohl die drei Wohnräume als auch den Balkon auf der Westseite erschliesst. Von hier aus führt eine einfache Holztreppe ins Dachgeschoss. Der Korridor weist einen Tonplattenboden, verputzte Wände und eine bemalte Balkendecke mit in Querrichtung verlaufenden kurzen Bahnen auf. Die Balkenunterseiten zeigen helle, grau marmorierte Füllungen, die Bohlenbretter helle, blaugraue Füllungen mit marmorierten Rautenfeldern als Dekor (Abb. 25).

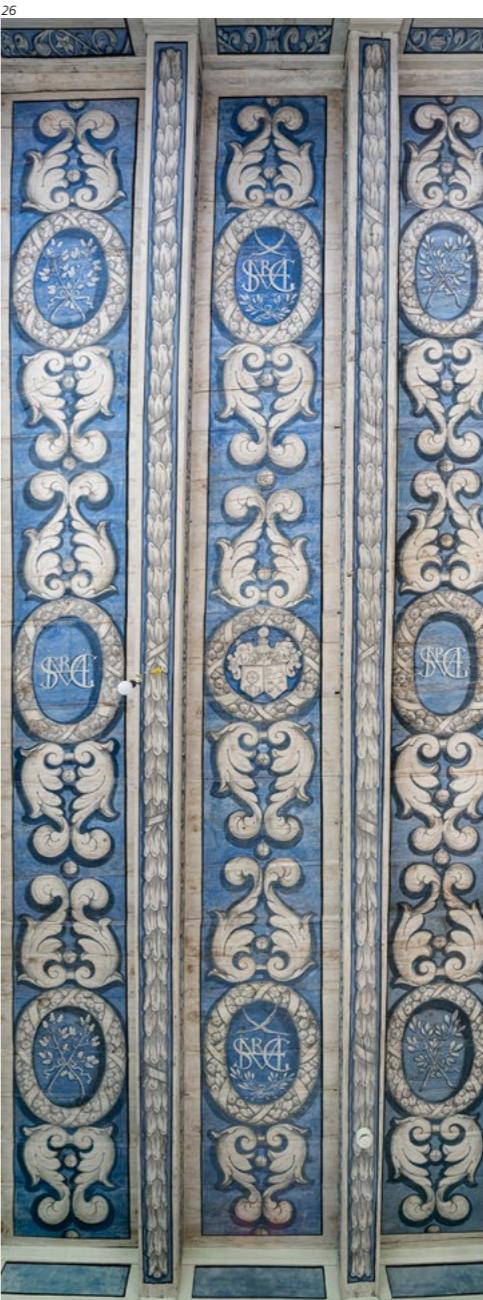
**Abb. 26**  
Detail der reich bemalten Balkendecke in der Bibliothek im Obergeschoss. Zustand nach der Restaurierung.

Das südwestliche Eckzimmer im Obergeschoss weist ebenfalls eine reich dekorierte Balkendecke mit heller Malerei auf blauem Grund auf (Abb. 26). Die Balkenunterseiten zeigen jeweils weisse Blattstäbe, die

Bretter sind von weißen Friesen mit schwarzer Begleitlinie gerahmt. Pro Bahn wiederholt sich die Ornamentik, bestehend aus mehrheitlich ovalen Fruchtkränzen und gespiegelten Blattmotiven. Der zentrale Fruchtkranz ist kreisrund und zeigt das Allianzwappen der Familie Sury-Grimm. Es erinnert somit an die Auftraggeber der Malereien, an Urs und Helena von Sury-Grimm. In den ovalen Fruchtkränzen sind zudem entweder das Anagramm des Familiennamens oder gekreuzte Eichen- und Lorbeerzweige dargestellt.

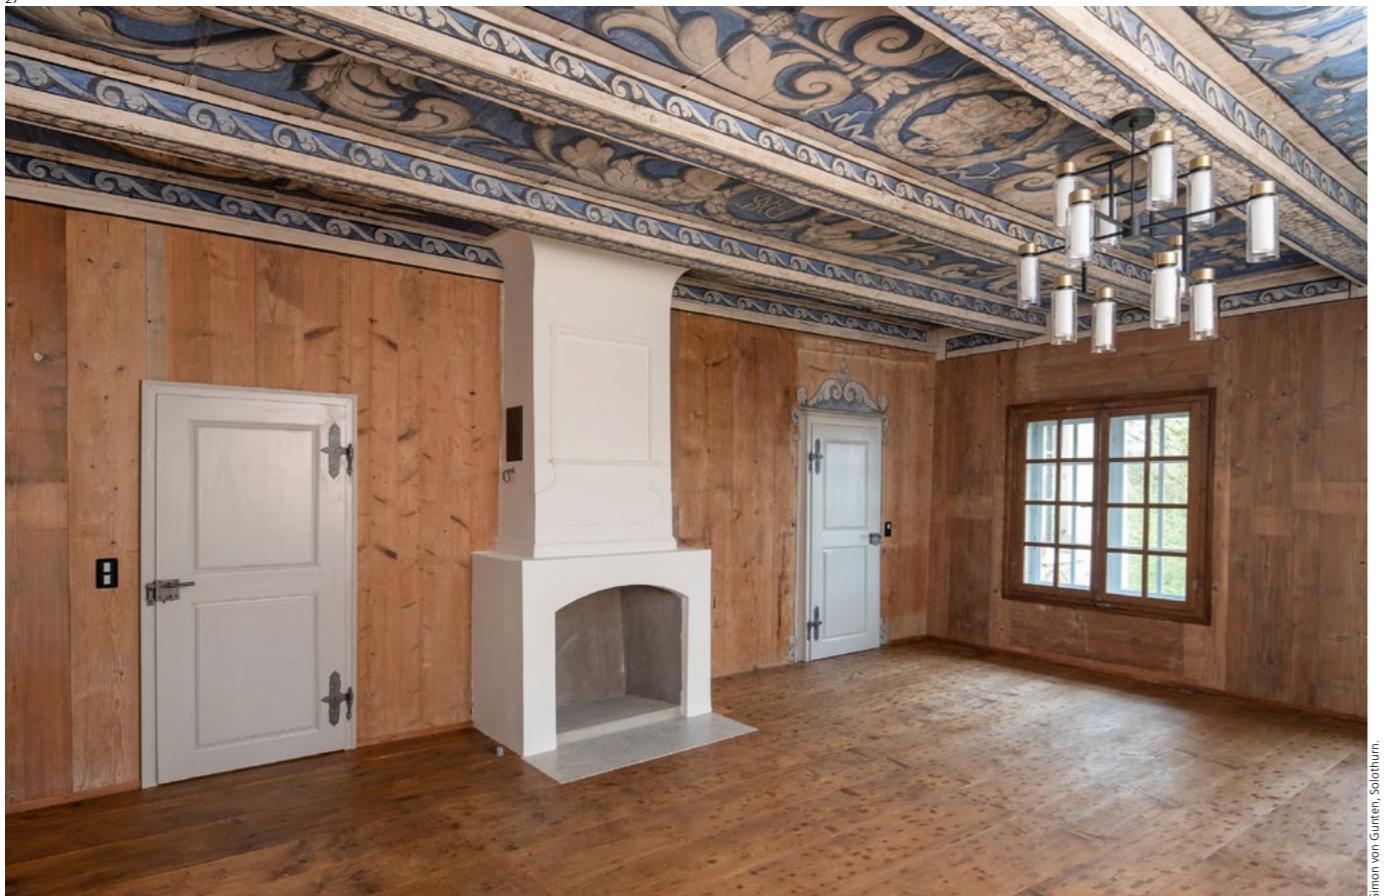
Abb. 27  
Blick in den Wintersaal im Obergeschoss. Zustand nach der Restaurierung.

Der grosse südöstliche Eckraum im Kernbau ist wie sein Pendant in der gegenüberliegenden Gebäudecke reich ausgestattet (Abb. 27). Die Balkendecke ist die am reichsten bemalte im ganzen Haus und zeigt auf den Balkenunterseiten helle symmetrische Fruchstäbe auf blauem Grund und auf den Seitenflächen einen sogenannten «laufenden Hund» als Dekor. Auf den Bohlenbrettern ist die zentrale Bahn mit einem mittigen Blattkranz und wie im Bibliothekszimmer mit dem Allianzwappen von Sury-Grimm geschmückt. Vom Wappen gehen ornamentierte Stäbe ab, die von Blattvoluten umrankt werden. Die äusseren Bohlenbahnen zeigen ebenfalls zentrale Blattkränze, in denen jeweils das Anagramm der Familie dargestellt ist. Gehalten werden die Blattkränze von jeweils zwei Fabelwesen mit Blattschweifen.

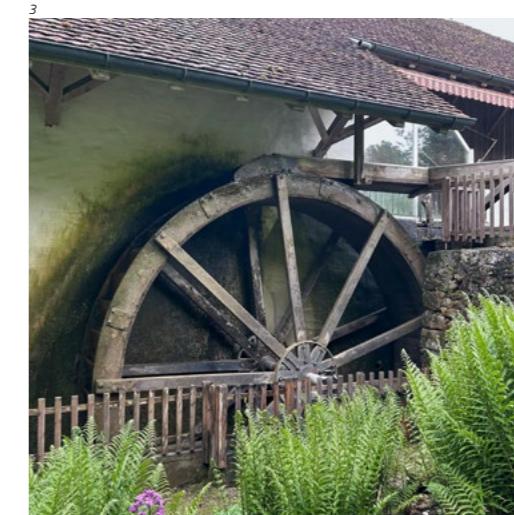
**Abb. 3**  
Das oberschlächtige Wasserrad aus Holz mit 6 Metern Durchmesser.

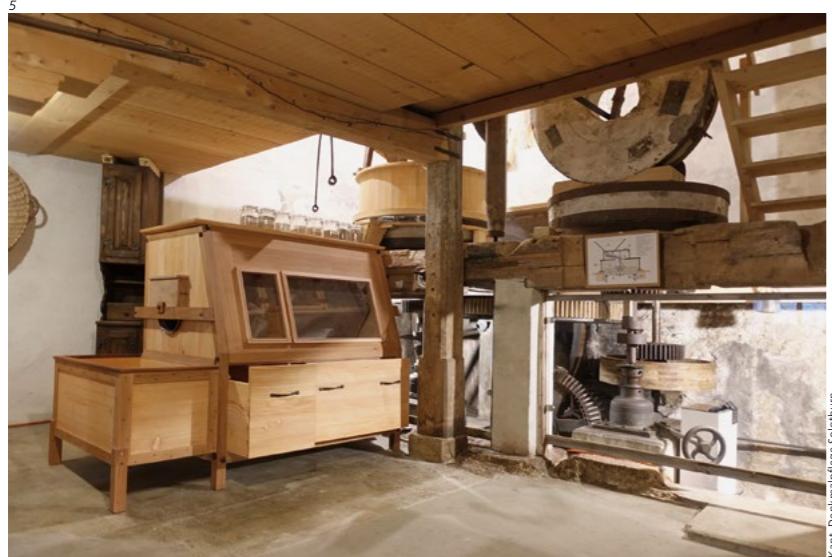
**Abb. 5**  
Blick in den Mühlenraum mit dem Mahlboden und den Mahlgängen, dem darunterliegenden Getriebe mit seinen Kamm- und Zahnrädern, den Wellen sowie dem neu gebauten Sechsantsichter (links).

lich wurden auch in den darüberliegenden Wohn- und Dachgeschossen einzelne Maschinen platziert. In der Lochmühle jedoch blieb die technische Entwicklung im ausgehenden 19. Jahrhundert respektive Anfang des 20. Jahrhunderts stehen (Abb. 5). Hier wurde wie bis anhin mit liegenden, drehenden Mühlsteinen gemahlen (Abb. 6), die von den viel effizienteren und schnelleren Walzenstühlen – deren Technik bis heute mehr oder weniger unverändert geblieben ist – verdrängt wurden. Der Aufbau der Lochmühle entspricht demjenigen einer typischen mittelländischen Mühle mit zwei Mahlgängen und einem Röllgang (Abb. 8). Die Mahlgänge mahlen das Getreide zu Mehl. Beim Röllen wird das fest verwachsene Häutchen (Spelz) des Dinkelkorns entfernt, da es nicht mitgemahlen werden kann. Zu diesem Zweck waren die Flächen des Röllgangs nicht mit Furchen und Rillen versehen, sondern durchgehend rau, um die Haut des Korns abzuschleifen (Abb. 7). Anschliessend konnte der Dinkel auf dem Mahlgang zu Mehl vermahlen werden. Der robuste und auch auf kargen Böden wachsende, aber nicht sonderlich ertragreiche Dinkel war vor dem Siegeszug des Weizens die wichtigste Getreideart Mitteleuropas.

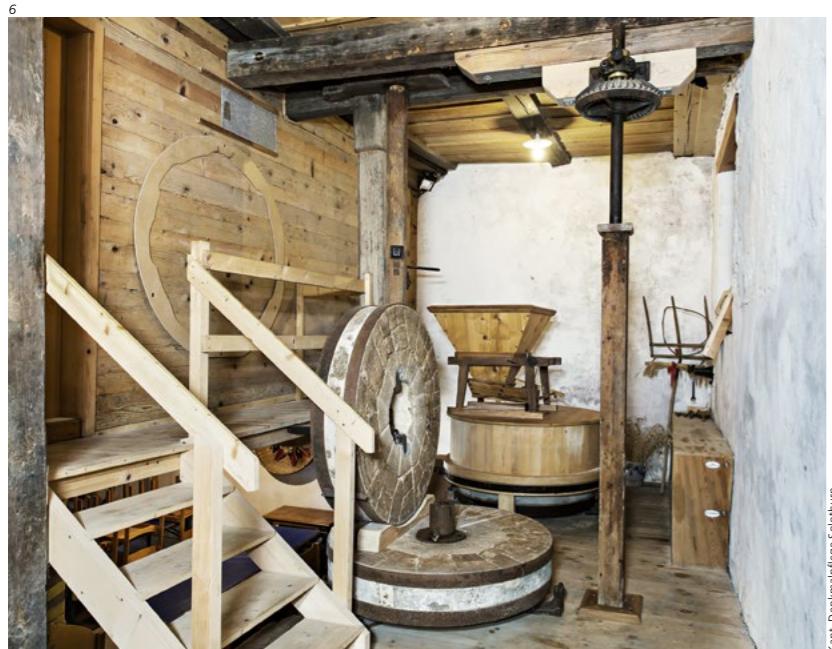
**Abb. 6**  
Blick auf den funktionierenden Mahlgang (hinten) mit dem Einschütttrichter und dem zu Schauzwecken demonstrierten Mahlgang in der Bildmitte.

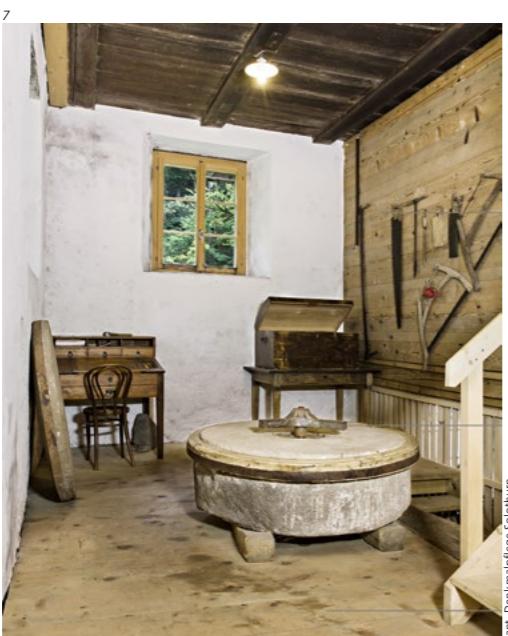
**Abb. 7**  
Der nicht funktionstüchtige Röllgang mit seiner rauen Steinoberfläche zur Entspülung des Dinkels.

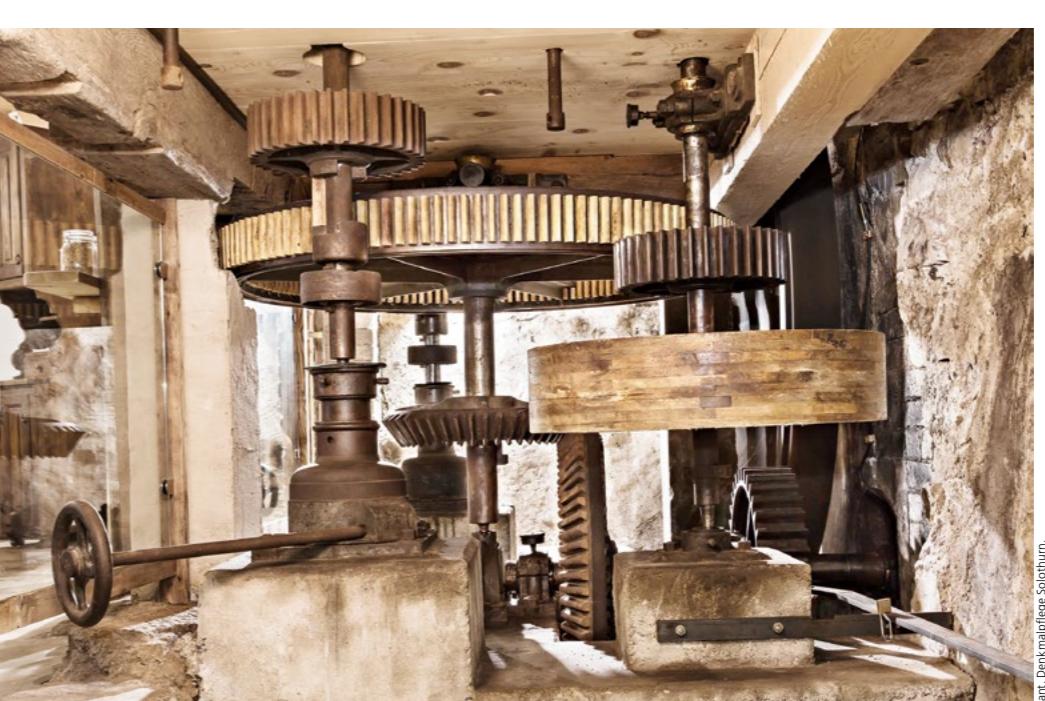
- Abb. 8**  
Lochmühle, schematische Darstellung der Kraftübertragung vom Wasserrad zu den Mahlgängen.
- 1** Wasserrad
  - 2** Kammrad von 2,3 m Durchmesser mit 119 Eschenholzzähnen
  - 3** Getriebekupplungsrad
  - 4** Kegelräder
  - 5** liegendes Kammrad von 1,7 m Durchmesser mit 150 Hagebuchenholzzähnen
  - 6** Zahnräder
  - 7** erster Mahlgang
  - 8** zweiter Mahlgang
  - 9** Röllgang
  - 10** beweglicher, oberer Mühlstein
  - 11** fester, unterer Mühlstein
  - 12** Mahltisch
  - 13** Handrad zum Einstellen des Steinabstands
- Abb. 9**  
Blick ins Getriebe: funktionsfähiger erster Mahlgang (hinten), nicht funktionstüchtiger zweiter Mahlgang (vorne links) und Antrieb zum nicht funktionstüchtigen Röllgang (vorne rechts).

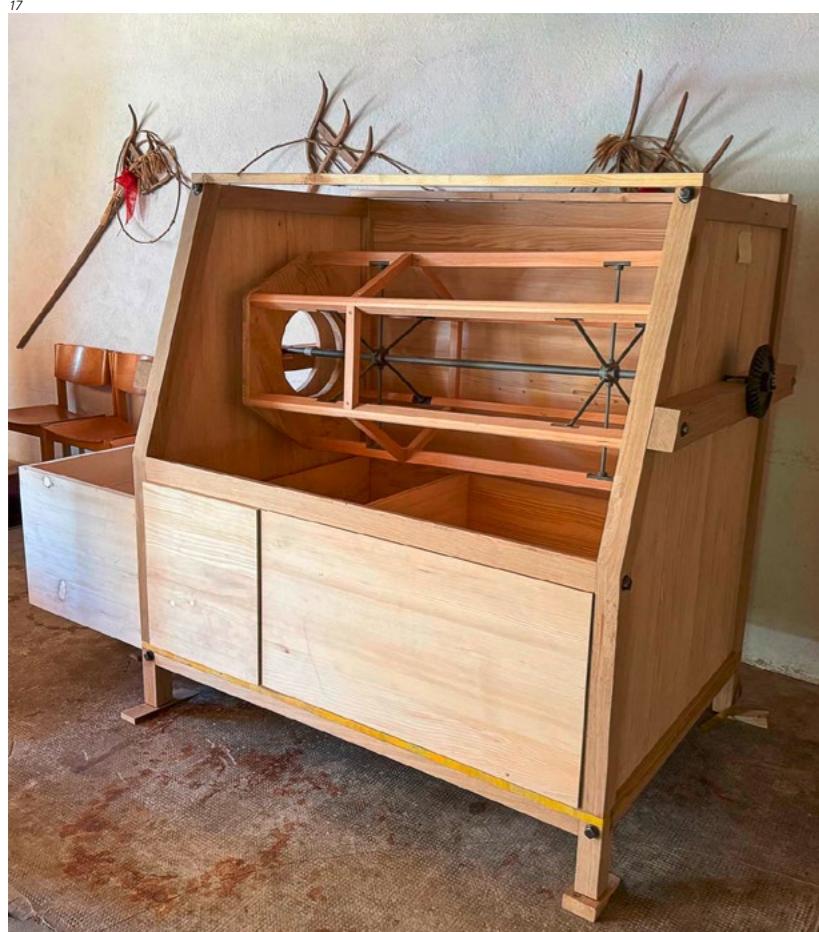
**Abb. 17**  
Der fast fertig zusammengebaute Sichter. Es fehlt unter anderem die Bespannung der Haspel.

Zuerst wurde ein «Stollenmöbel» in Eiche mit Füllungen, Boden, Deckel und Schubladen in Weisstanne gebaut (Abb. 17). Das Auslaufbrett der Haspel wurde in Birnenholz gefertigt. Der ganze Kasten, der wieder zerlegbar ist, wurde mit historischen Vierkantschrauben zusammengesetzt. Andere Holzverbindungen sind traditionell: offene Zinken und Schwalbenschwanz. Im Kasten wurde zwischen dem Mehl und dem Giess eine Trennwand eingebaut. Die Haspelenden wurden in Zeder, die Holmen in Lärche erstellt (Abb. 18). Die Siebe im Innern wurden in zwei Gröszen aufgeteilt: Die längere Siebfläche, die rund zwei Drittel ausmacht, wurde für das Mehl konzipiert. Ein Drittel der Siebfläche wurde für das Giess eingeplant (Abb. 19 und 20). Die seitlichen Öffnungen wurden verglast und dienen zur Kontrolle des Siebprozesses, zur Demonstration bei Führungen, aber auch, um das fertige Produkt wieder aus dem Sichter zu nehmen. Traditionell war die Öffnung mit einem einfachen Tuch verdeckt. Dieses ist jedoch nicht staubdicht. Für die bessere Bedienbarkeit und auch aus hygienischen Gründen wurden zwei Schubladen eingebaut, die es erlauben, das Mahlgut einfacher aus dem Sichter zu entfernen. Die äussere Oberfläche des Sichters wurde einmal mit Leinöl/Terpentin geölt. Der Sichter wird mittels eines historischen Lederriemens angetrieben, der mit der Mahlgangwelle verbunden ist, wodurch die Haspel in Drehung versetzt wird. Ein klassisches Mehlrohr verbindet den Mahlgang und den Sichter.<sup>9</sup>

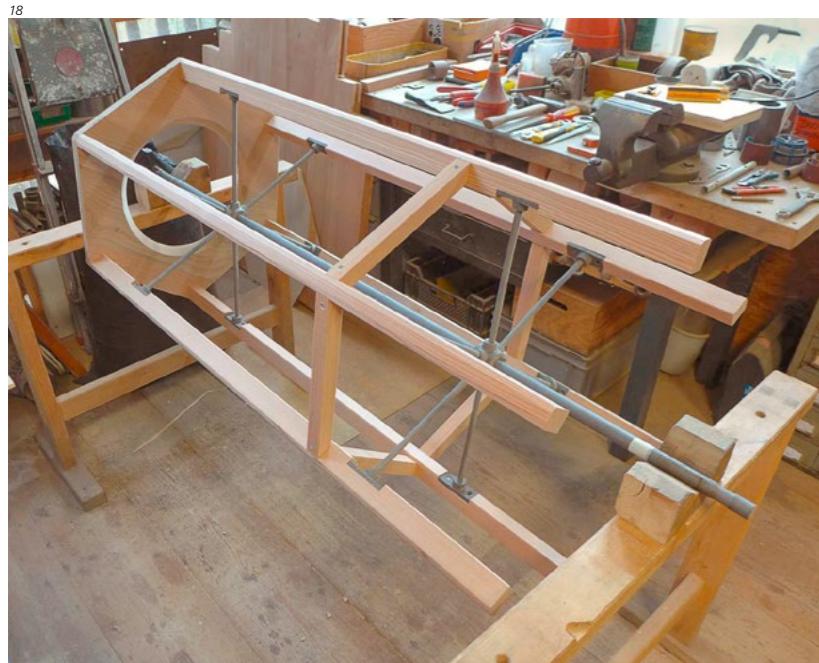
**Abb. 18**  
Die Haspel wird in der Werkstatt mit Holmen versehen.

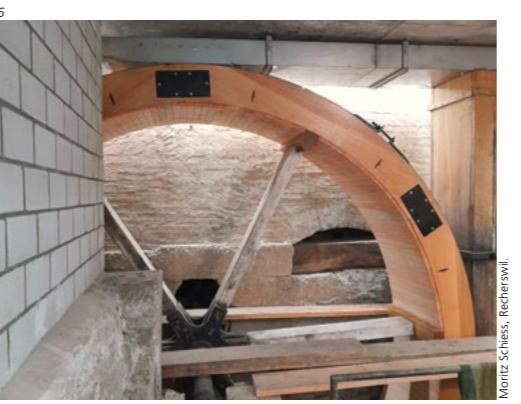
Die in einer lauschigen und abgeschiedenen Lage gelegene Öli von 1837 läuft noch mit Wasserkraft. Ein oberschlächtiges Wasserrad von 4,6 Metern Durchmesser überträgt seine Kraft auf die ursprümlich wirkenden, hölzernen Wellen, Kamm- und Zahnräder, den Kollergang und die Presse. Das Gebäude der Grabenöli ist in Privateigentum, die hölzerne Einrichtung der Ölmühle gehört dem Kanton. Der Ölverein betreibt die Ölmühle als lebendiges Museum, und im Frühling und Herbst wird regelmässig Baumnussöl produziert. Viele Helferinnen und Helfer unterstützen den Verein auf freiwilliger Basis. Nun sind das Wasserrad und die Zugangsbrücke über den Mülibach morsch geworden und mussten ersetzt werden. Das Wasserrad muss erfahrungsge-mäss alle 18 Jahre erneuert werden. Dies war in den Jahren 1988, 2006 und 2024 der Fall (Abb. 6). Auch die Brücke wurde seit 1988 schon einmal ersetzt. Der in der Öli aufgewachsene Zimmermann Moritz Schiess wurde mit dieser Aufgabe betraut. Da die alten Werkpläne nicht mehr aufzutreiben waren, musste das Wasserrad neu vermessen und ein neuer Werkplan gezeichnet werden. Das Holz stammt aus dem Bucheggberger Wald und wurde in der Sägerei im Nachbarort von Lüterswil gesägt. Die einzelnen Segmente und der Auflagebalken wurden in Eiche, die Schaufeln und der Wasserradboden in Kiefer gearbeitet. Leider führt der Bach häufig wenig Wasser.

Geringfügige konstruktive Anpassungen am Was-serrad – unter anderem die Verringerung der Schau-felanzahl und die Zuspitzung der Schaufelenden – sollten ungenutztes Spritzwasser vermeiden und den Schluck der Zellen verbessern. Die Leistung des Wasserrades sollte durch diese Massnahmen gestei-gert werden.
