# Archäologie und Denkmalpflege im Kanton Solothurn

30 2025

## Schulhausbauten im Kanton Solothurn – ein kurzer Überblick

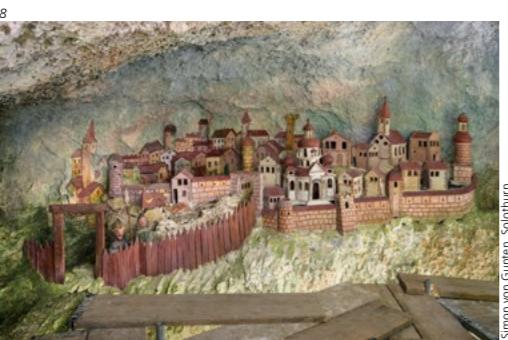
Die aufwendig mit Figuren inszenierte Darstellung des Ölbergs ist in eine natürliche Felsnische direkt neben der Verenakapelle in der Einsiedelei eingebettet. Dargestellt ist die biblische Szene, in der Jesus zusammen mit seinen Jüngern in der Nacht vor seiner Kreuzigung im Garten Gethsemane betet. Im Zentrum der Darstellung kniet Jesus mit ausgebreiteten Armen, links darüber zeigen ihm zwei Engel die Leidenswerkzeuge – das Kreuz, einen Nagel und den Abendmahlskelch –, rechts oben erhebt sich die Stadt Jerusalem (Abb. 8), und vom Scheitel der Felsnische schaut aus den Wolken Gottvater herab. Unterhalb von Jesus ist eine Kartusche mit dem Wappen des Solothurner Stadtpfarrers Hans Balthasar Junker angebracht, der die Ölberg-Darstellung im Jahr 1691 gestiftet hat. Und am Fuss der Felsnische liegen die drei schlafenden Jünger Petrus, Johannes und Jakobus im Garten Gethsemane, der von einem Holzzaun umgeben ist.

Massgebend für die 2024 durchgeführten Arbeiten war die letzte Restaurierung von 1981. Damals wurde einerseits die drittälteste Farbfassung der in Holz oder Terracotta gefertigten Figuren und Elemente freigelegt und restauriert, andererseits die Felsmalerei erneuert. Seitdem waren diese Felsmalereien aufgrund der sehr hohen Feuchtigkeit in der Felsnische zunehmend verbleicht und bereits weitgehend verschwunden. Mithilfe der Lupe, des Mikroskops sowie chemisch-physikalischer Materialanalysen konnten an verschiedenen Stellen kleinste Farbreste festgestellt werden. Aufgrund dieser Spuren erfolgte die zurückhaltende Rekonstruktion des aufgemalten Himmels hinter und über der Stadt Jerusalem sowie der Palme, die als Hintergrund der drei schlafenden Jünger ebenfalls direkt auf den Felsen gemalt worden war. Eine zweite, nur noch schwach erkennbare Palme wurde hingegen wegen des anhaltend feuchten Untergrundes in ihrem fragmentarischen Zustand belassen.

Bei den aus Terracotta bestehenden Elementen (Stadt Jerusalem, Kelch) wurden folgende Restaurierungsmaßnahmen ausgeführt: sorgfältiges Entfernen der starken Verschmutzung mit Pinsel und Staubsauger; Entfernen von Flechten und Moos; Trockenreinigung mit speziellen Schwämmen; feuchte Nachreinigung; Sicherung von losen Farbschollen und Retuschieren von Fehlstellen in der Farbfassung. Die hölzernen Elemente (Jesus, Engel, Gottvater, Wappenkartusche) erhielten zusätzlich eine Behandlung gegen Wurmbefall, und es wurden lose oder fehlende Holzteile gesichert respektive ergänzt. Eine weitere Massnahme bestand in der Erneuerung des morschen Holzzauns, der die drei schlafenden Jünger umgibt. STEFAN BLANK

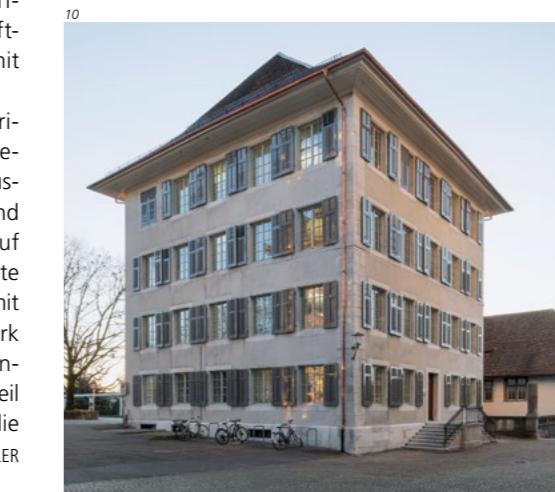
**Abb. 10**  
Solothurn, Hauptgasse 72, ehemaliges St.-Ursen-Schulhaus. Ansicht von Nordwesten im Zustand nach der Fassadenrestaurierung 2024.

die malerische Auffrischung der beiden historischen Eingangstüren, die Restaurierung sämtlicher Natursteinelemente mit Sicherung von gerissenen Werkstücken durch den Einbau von Armierungen und das Flicken der Dachuntersichten mit Neuanstrich nach Befund. Im Dachbereich wurde die Dachlattung ersetzt und das Dach mit handgemachten Biberschwanzziegeln neu eingedeckt. Anstelle von Gratziegeln wurden wie beim benachbarten Kapitelhaus Gratbleche eingebaut. Die übrigen Spenglerarbeiten wurden ebenfalls erneuert. STEFAN BLANK
