Fundmeldungen und Grabungsberichte 1993 bis 1995

Der bisherige «Fundbericht» der «Archäologie des Kantons Solothurn» erscheint neu unter dem Titel «Fundmeldungen und Grabungsberichte». Wegen des Unterbruchs in der Berichterstattung umfasst dieser Teil ausnahmsweise drei Jahre und fällt entsprechend umfangreich aus. In Zukunft wird er aber nur das vorangegangene Jahr betreffen. Er informiert über unsere Feldarbeit, die nicht nur aus Ausgrabungen, sondern auch aus Baubegleitungen, Fundbergungen und Sondierungen besteht.

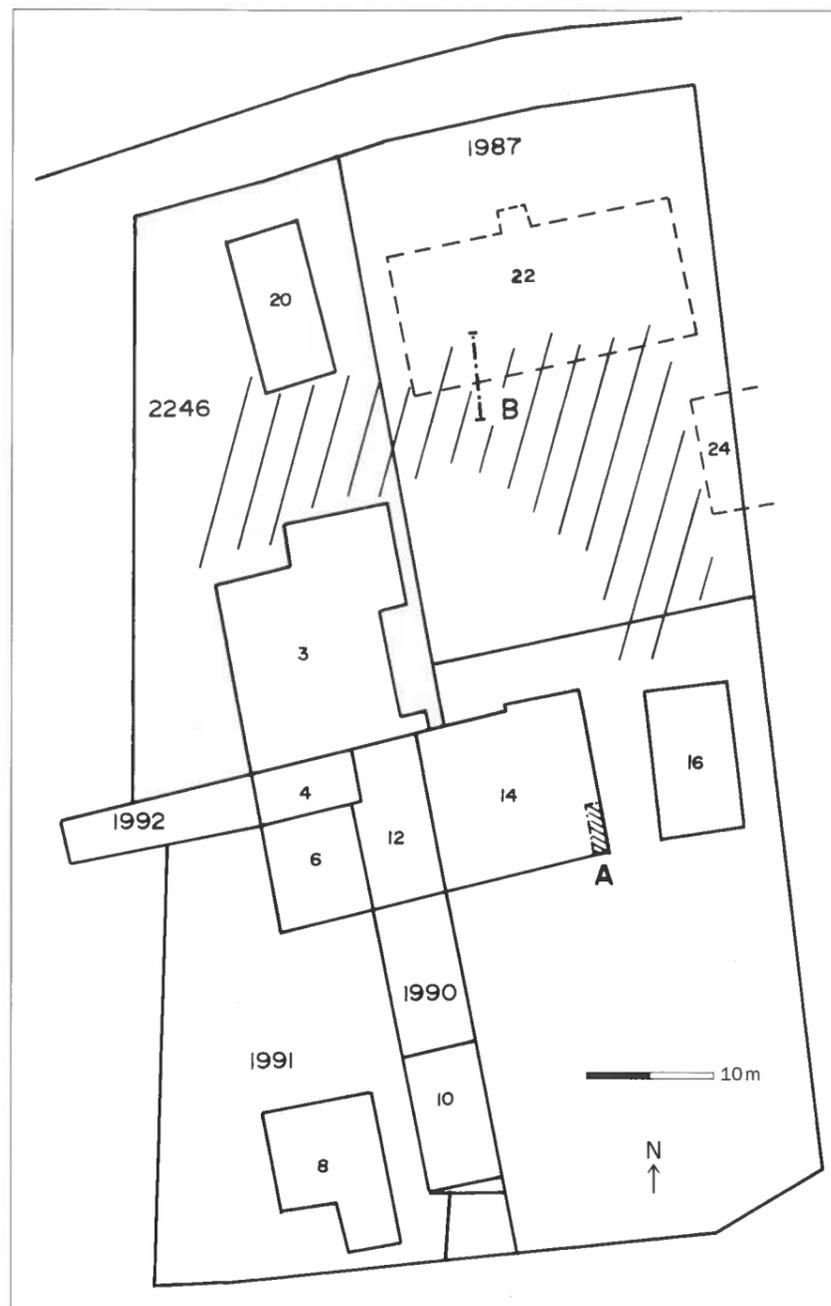
Abb. 5 Büren/Weiherhaus. Grundriss. Die Sondierungen sind mit A und B bezeichnet, schraffiert ist der vermutete Grabenverlauf.

Die kleine Sondierung im Haus Nr. 14, dem Kopfbau des Schlössli, brachte neben einer bisher unbekanntem Tor- oder Türöffnung kein älteres Mauerwerk zutage. Eine Vorgängeranlage an dieser Stelle konnte nicht nachgewiesen werden. Da der Aushub nicht bis in den gewachsenen Boden reichte, können allerdings tiefer liegende Mauerreste nicht ausgeschlossen werden. Die Funde aus der neuzeitlichen Schuttein-füllung belegen lediglich die jüngste Nutzung des Hauses.

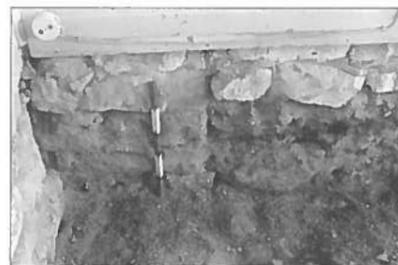
Abb. 6 Büren/Weiherhaus. Die zugemauerte Tor- oder Türöffnung, nördlicher Teil. Gegen Osten.

breite zugemauerte Tür- oder Toröffnung mit schräg gegen innen zulaufenden Laibungen (Abb. 6). Eine aus Bruchsteinen gemauerte Schwelle wies auf das ehemalige Gehniveau hin, das 60 Zentimeter unter dem heutigen lag. Die ganze Öffnung war mit einer lockeren Einfüllung aus Bruchsteinen, Ziegeln und Schutt zugemauert. Südlich davon, etwa 10 Zentimeter oberhalb der Schwelle, fand sich ein viereckiges, 15×15 Zentimeter grosses Balkenloch(?) ohne Entsprechung auf der Nordseite (Abb. 7).

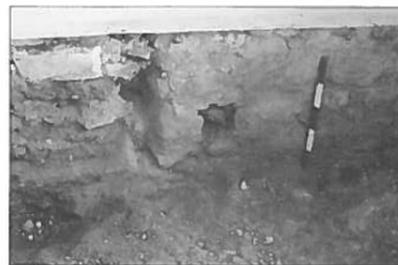
Abb. 7 Büren/Weiherhaus. Die zugemauerte Tor- oder Türöffnung mit erhaltener Kalksteinschwelle, südlicher Teil. Rechts das mutmassliche Balkenloch. Gegen Osten.

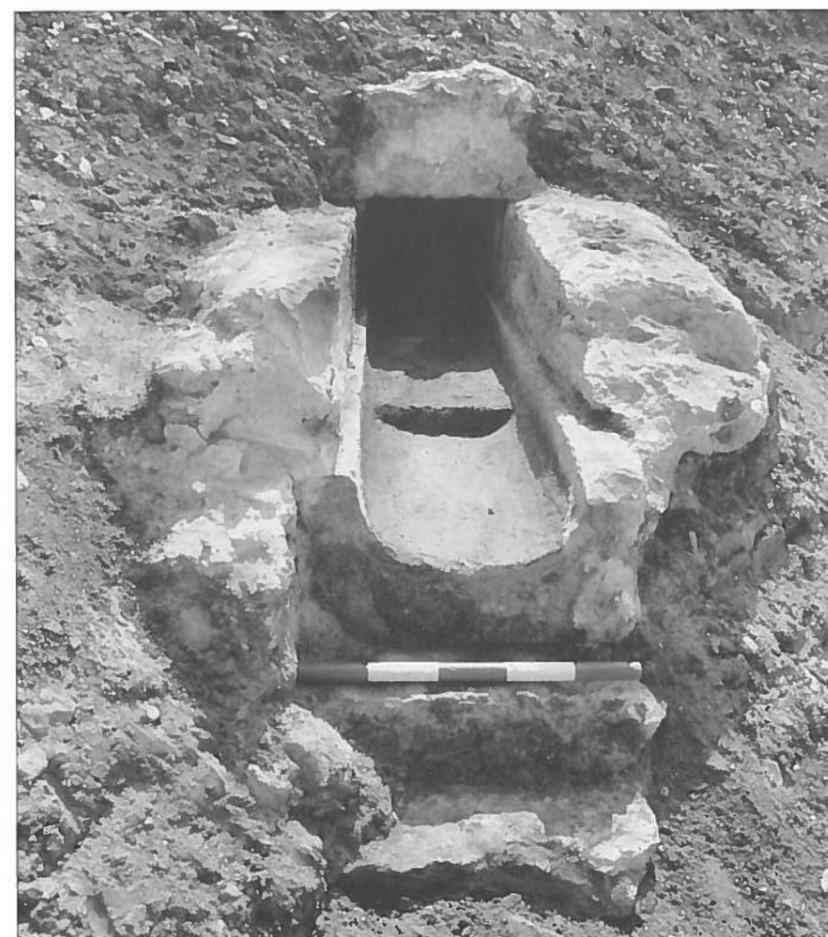
Abb. 12 Langendorf/Franziskanerstrasse. Neuzzeitliche Wasserleitung.

Die Wasserleitung durchquerte die nordöstliche Ecke der Baugrube von Nordwesten nach Südosten und war beim Aushub der Baugrube herausgerissen und – zum Teil – in der Baugrube deponiert worden. In der Ostwand der Baugrube war ein Stück der Leitung noch gut sichtbar (Abb. 12). Die Wasserleitung bestand aus vier langen Kalksteinquadern, die mit den Längskanten aufeinanderlagen und so einen Hohlraum bildeten. Dieser Kanal war auf der unteren Seite mit Steinplatten und kleineren Steinen fundamementiert und mit Mörtel gefestigt. Im oberen Teil waren nur die Fugen zwischen den Steinblöcken mit Mörtel verstrichen. Eine halbrunde Wasserlinie war in den unteren Steinblock des Kanals eingehauen. Dieser Block war allseitig

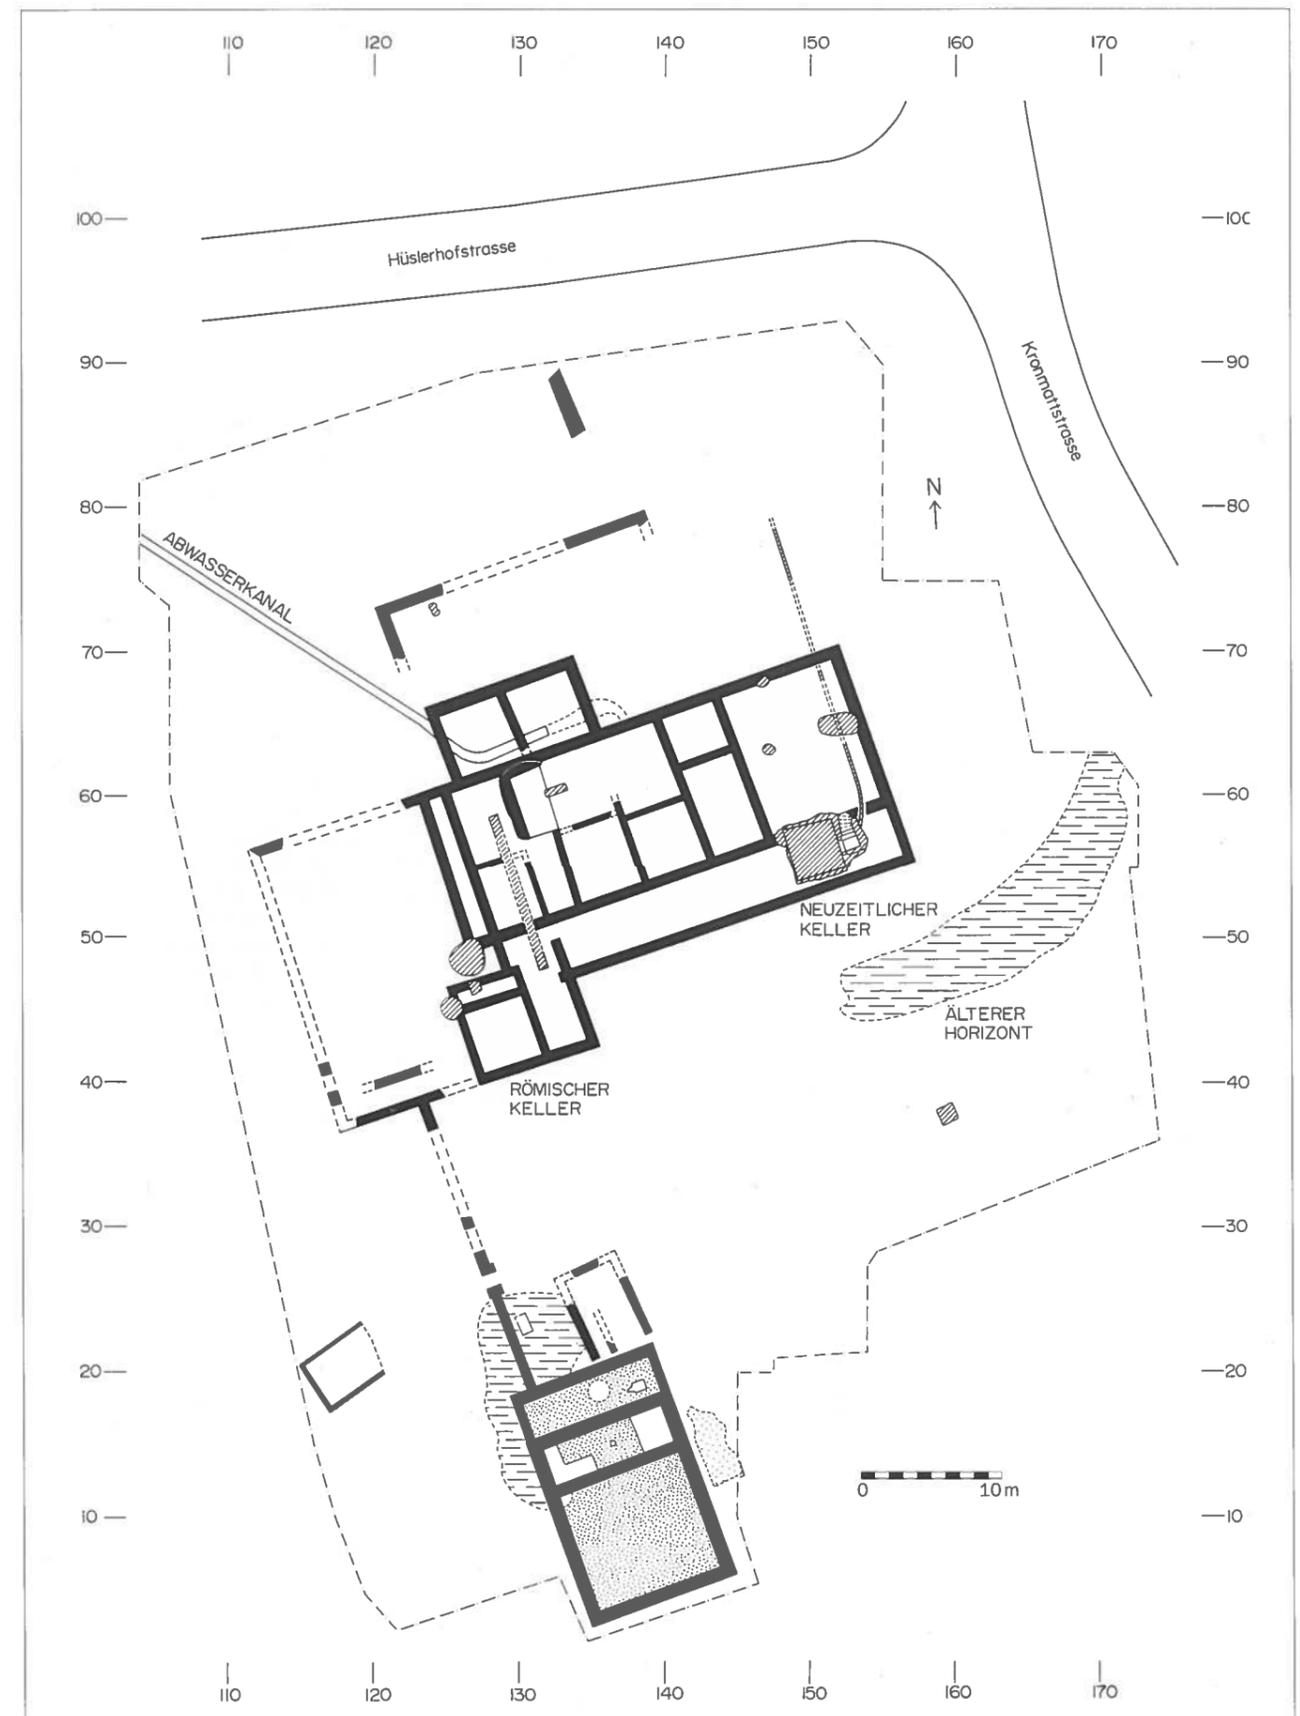
Abb. 13 Langendorf/Hüslerhofstrasse. Ausgrabungen 1993/94. Übersichtsplan römische und neuzeitliche Epoche.

Das Hauptgebäude lag etwa in der Mitte des Gutshofareals und war nach Südosten ausgerichtet (Abb. 13). Es war maximal 45 Meter lang und 22 Meter breit und wies drei grössere Bauphasen auf. Zur ältesten Bauphase gehörte aufgrund der Maueranschlüsse der sehr schlecht erhaltene Teil im Westen. Daran angebaut war der mehrfach unterteilte rechteckige Hauptteil im Osten. Eventuell repräsentierte die starke Gliederung dieses Teils verschiedene kleinere Umbauten. Aufgrund des schlechten Erhaltungszustandes (nur Fundamente) war jedoch nicht mehr zu rekonstruieren, welche Räume mit welchen gleichzeitig waren. Ebenfalls in die mittlere Bauphase gehörten der römische Keller und der östlich daran anschliessende Raum. Dieser längliche kleine Raum konnte aufgrund der Keramikfunde als Vorratsraum identifiziert werden. Die Benutzung des römischen Kellers und die Dauer der mittleren Bauphase konnte durch die Funde in die Zeit vom Ende des 1. Jahrhunderts bis in die Zeit nach der Mitte des 2. Jahrhunderts festgelegt werden. Danach war der Keller aufgegeben und mit Bauschutt aufgefüllt worden. Gleichzeitig war im Innern des Kellers eine Quermauer eingezogen worden, die jedoch nur als Substruktionsmauer gedient haben konnte, weil jedes Anzeichen für ein jüngeres Gelniveau im Keller fehlte. Im Süden des rechteckigen Teiles wurde eine Portikus gebaut, deren Fundament die Mauer des Vorratsraumes auf einem höheren Gelniveau durchbrach und deshalb in die dritte Bauphase gehören musste. In dieser jüngsten Bauphase war dem Hauptgebäude demnach auf der ganzen Länge eine Portikus vorgelagert. Wahrscheinlich gehörte auch der kleine Anbau im Norden, der mit einem sorgfältig gebauten Abwasserkanal ausgestattet war und deshalb als Badegebäude interpretiert wurde, in die gleiche Umbauphase. Der Abwasserkanal besass im Osten einen Graben als Vorgänger, der mit dem Bau des Kanals und des Badegebäudes aufgefüllt worden war. Alle diese späteren Umbauten können auf Ende 2. Jahrhundert oder Anfang 3. Jahrhundert datiert werden. Ob die Aufga-

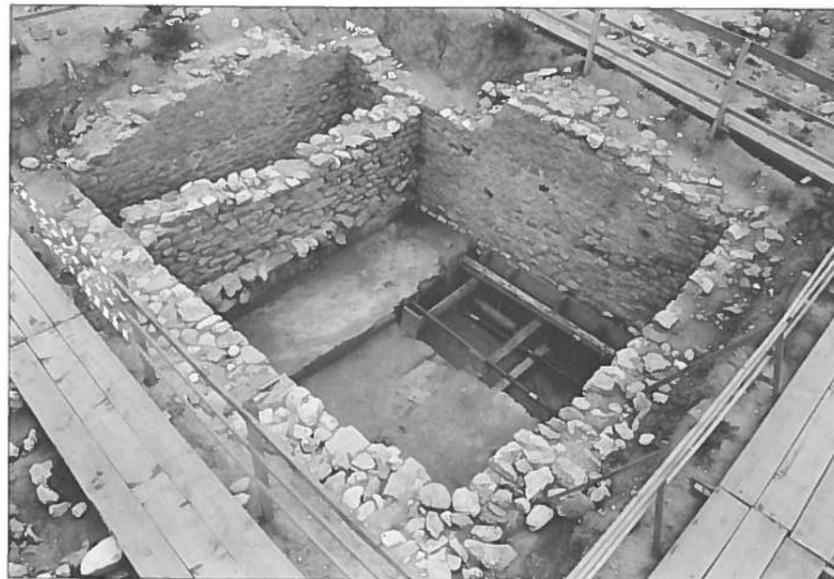
Abb. 14 Langendorf/Hüslerhofstrasse. Römischer Keller.

Der aufsehenerregendste Befund im Hauptgebäude war ohne Zweifel der 4,2 mal 6 Meter grosse römische Keller (Abb. 14). Das Mauerwerk war bis zu zwei Meter hoch erhalten und der verwendete Mörtel war noch «steinhart». Der römische Keller von Langendorf stellt somit das am besten erhaltene römische Baudenkmal im Kanton Solothurn dar. Gebaut wurde der Keller mit Steinen aus der unmittelbaren Umgebung, die höchstens auf einer Seite zugehauen wurden. Trotz des relativ groben Steinmaterials lagen alle Mauerflächen in einer Ebene, und kein Stein ragte aus der vorgegebenen Mauerflucht heraus. Auf dem zum grossen Teil erhaltenen Verputz, der die Stirnseite der Steine sichtbar liess, fanden sich noch Reste von Fugenstrich. Als weitere Besonderheit waren in den Längsmauern in regelmässigen Abständen Hohlziegel eingemauert. Sie dienten wahrscheinlich dazu, im Keller ein gleichmässiges feuchtes und kühles Klima zu garantieren. Weder für die Decke noch für den Zugang zum Keller konnten Hinweise gefunden werden. Die Kellertreppe muss vollständig aus Holz bestanden haben und frei in den Keller hinuntergeführt haben. Der Boden bestand ursprünglich aus einer dünnen Lehmschicht.

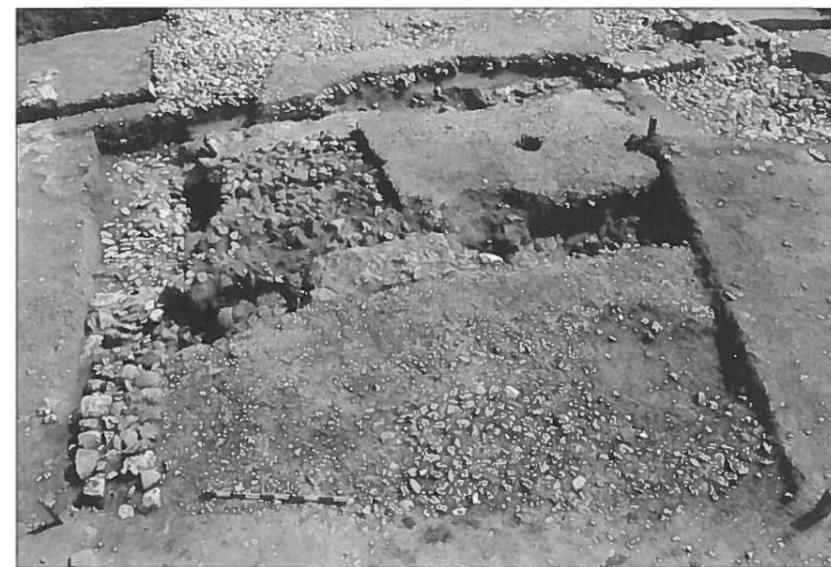
Abb. 16 Langendorf/Hüslerhofstrasse. Mörtelböden im Nebengebäude.

Die ersten drei Räume waren alle mit einem Mörtelgussboden ausgestattet (Abb. 16). Vor allem im mittleren Raum war der Boden sehr gut erhalten und stellenweise sogar die ur-

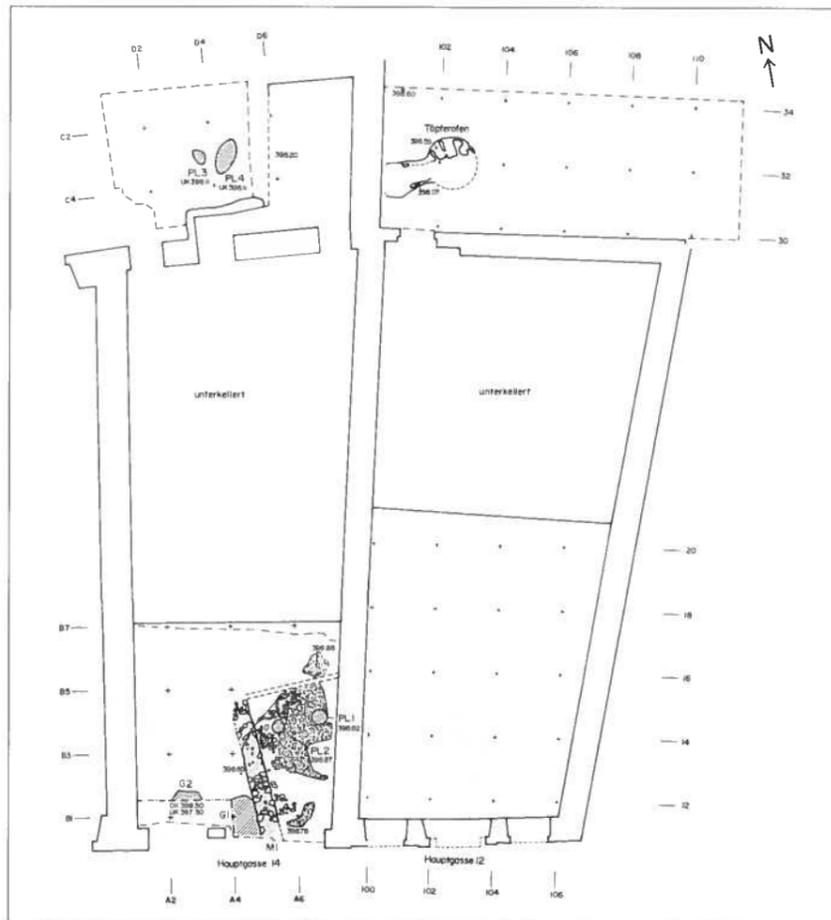
Abb. 23 Olten/Hauptgasse 12/14. Phasen 1 und 2. M. 1:200.

Im Südwesten schnitten wir zwei Gruben von rund einem Meter Durchmesser an, die mindestens 1,2 Meter in den Boden eingetieft waren. Die eine war im Grundriss wohl rechteckig (G1), die andere rund (G2). An mehreren Stellen wies die Oberfläche des anstehenden Bodens Brandspuren auf, jedoch ohne dass eine Feuerstelle zu erkennen gewesen wäre. Spuren von Häusern waren keine zu fassen; das Gelände scheint noch nicht überbaut gewesen zu sein.

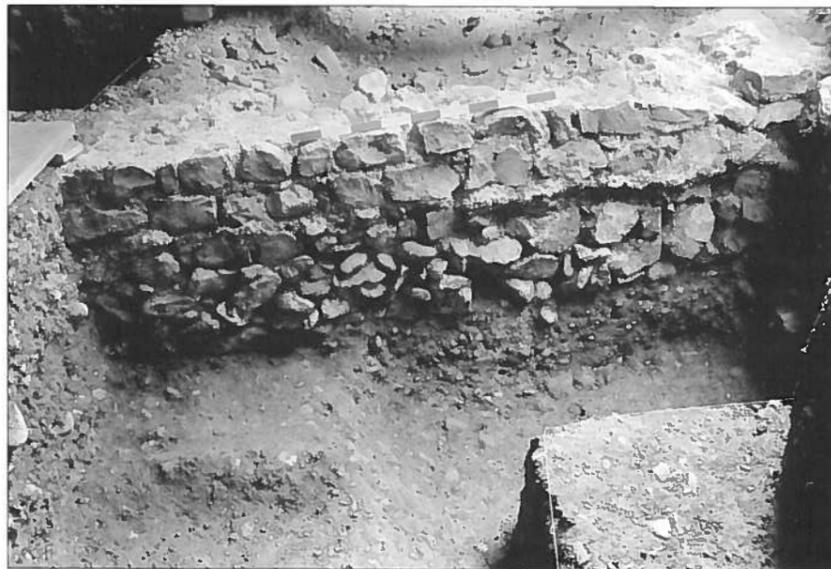
Abb. 24 Olten/Hauptgasse 14. Mauer M1 (Phase 2), Aufnahme gegen Osten.

Wohl gegen Ende des 1. Jahrhunderts erhöhte man im Westen das Niveau um rund 30–40 Zentimeter (Abb. 26,2) und erbaute eine nord-südlich verlaufende Mauer (M1), offenbar die Westwand eines östlich gelegenen Hauses (Abb. 24). Vom Aufgehenden waren noch zwei rund 10 Zentimeter hohe Lagen des zweischaligen Mauerwerkes erhalten, gefügt mit Kalkbruchsteinen und Geröll, verbunden mit viel weissem, kiesigem Mörtel. Das Fundament bestand aus fünf Lagen kleinerer Kalksteine; Mörtel war bis auf die zweitoberste Lage hinunter anzutreffen. Wie weit die Mauer nach Norden reichte, muss offenbleiben, da ihre Fortsetzung vom Graben der Phase 3 und vom bestehenden Keller der Hauptgasse 14 zerstört wurde. Auch weiter östlich, im Hausinnern der Hauptgasse 12,

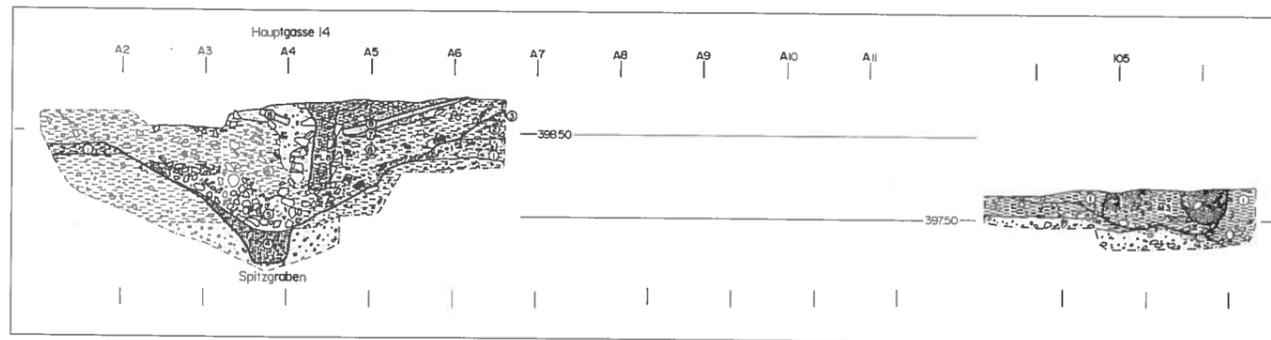
Abb. 26 Olten/Hauptgasse 12/14. Nordprofil A (Verlauf siehe Abb. 25). 1 anstehender Boden; 2 Niveauerhöhung (Phase 2); 3 Bodenunterlage (Phase 2); 4 unterste Grabeneinfüllung (Phase 3); 5 Steinpackung (Phase 3); 6 Grabenauffüllung (Phase 3); 7 verbrannter Kies; 8 Mörtelboden (Phase 4).

ren Packung von kleineren Kalkbruchsteinen (Abb. 26,5), im oberen Teil aus braunem, erdigem Lehm (Abb. 26,6), der stark mit Mörtelschutt, Kies und einigen Bruchsteinen durchsetzt war, wobei erdig-lehmiges Material von oben in die wohl als Drainage gedachte Steinpackung infiltrierte. Der Graben verläuft parallel zu einem 1,5 Meter breiten, im Querschnitt rechteckigen Graben (M3), den wir 1991 südöstlich, im Hausinnern der Hauptgasse 12, im Abstand von 4, 5 Metern erfasst haben. Er könnte 1,3 Meter

Über dem aufgefüllten Graben der Phase 3 kamen im Hausinnern an der Hauptgasse 14 mehrere Befunde zum Vorschein (siehe auch Abb. 26), die belegen, dass das Gelände erneut überbaut wurde. In erster Linie ist ein bis 10 Zentimeter dicker, fester Mörtelboden (Abb. 26,8) zu nennen (Phase 4). Nur durch eine Ausgleichschicht von verbranntem Kies (Abb. 26,7) getrennt, lag er direkt auf der ersten Grabenaufschüttung (Abb. 26,6); er dürfte mehr oder weniger unmittelbar nach der Auffassung des Grabens eingebracht worden sein. Die beiden erwähnten Pfostengruben (PL1; PL2) im Süden, die den Terrazzoboden durchschlugen, stammen vielleicht nicht von der oben postulierten Erneuerung der Phase 2, sondern von einer Wandkonstruktion, die mit den Überresten der Mauer

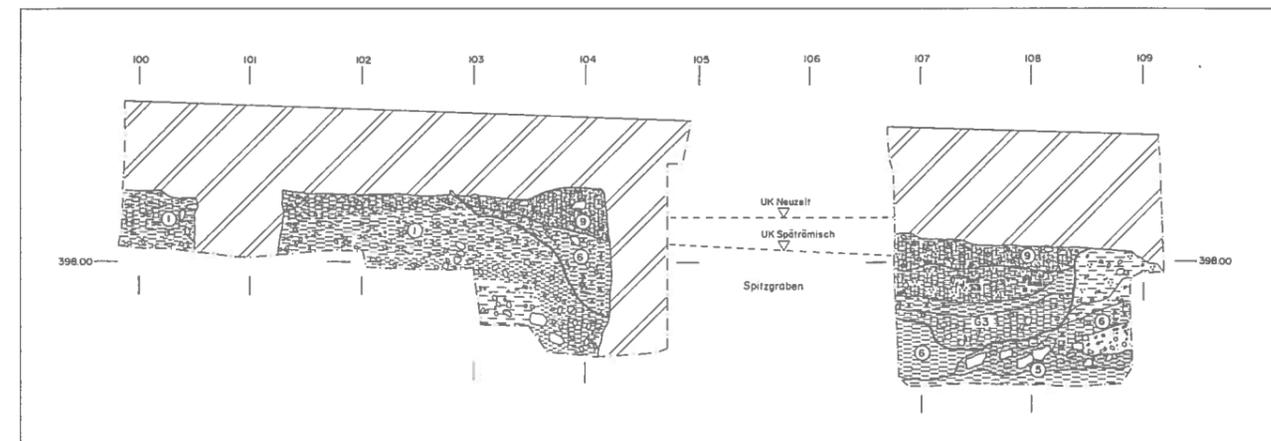
Abb. 28 Olten/Hauptgasse 12/14. Nordprofil B (Verlauf s. Abb. 25). 1 anstehender Boden; 5 Steinpackung (Phase 3); 6 Grabenauffüllung (Phase 3); 9 spätrömische Fundschicht.

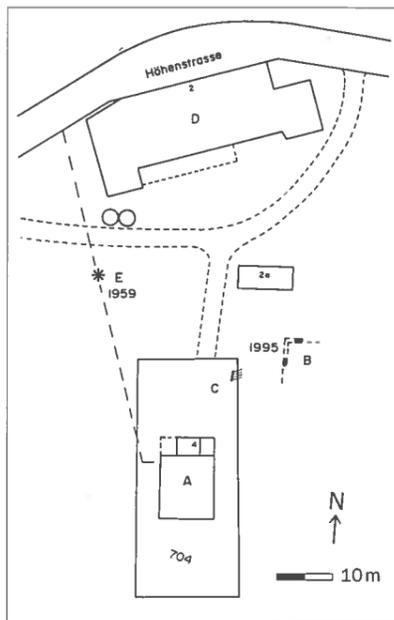
Abb. 36 Riedholz/beim Waldturm. Grundriss. A Waldturm; B Mauergeviert (vor 1821 abgebrochen); C Pflasterung; D Bauernhof, um 1710/1712 (?) errichtet; E Mauerwerk (vor 1850 abgebrochen).

Im Rahmen der Renovation des sogenannten Waldturms (Abb. 36, A) kamen im Dezember 1995 in einem Leitungsgraben südlich des Zufahrtsweges Mauerreste zum Vorschein (B). Es handelte sich dabei um die Nord-West-Ecke eines ausser mindestens 5 auf 3,5 Meter grossen Gebäudes (Abb. 37). Die Mauerbreite betrug zirka 60, die erhaltene Höhe etwa 70 Zentimeter. Die Unterkante wurde nicht erreicht. Das zweischalige Mauerwerk war mit zum Teil sehr grossen Feldsteinen und Fragmenten von Biberschwanzziegeln in einem hellbeigen, sandigen Mörtel errichtet; der Kern setzte sich aus kleineren Bruch- und Feldsteinen zusammen. Die Innenseiten der Mauern waren mit besonderer Sorgfalt ausgeführt; die Westmauer wies beispielsweise eine mit viel Mörtel ausgeglichene Front auf, die möglicherweise auf Sicht geplant worden ist. Aufgrund der im Mauerwerk eingelassenen Biberschwanzziegel lässt sich das Gebäude nur grob zwischen das 16. und 18. Jahrhundert datieren.

Nach den Katasterplänen von 1821 bis 1875 und dem Hypothekenbuch aus dem Jahr 1825 befand sich an dieser Stelle ein Komplex von mehreren Bauten. Zu Beginn der 1820er Jahre setzte er sich aus drei Teilen zusammen: der Bauernhof (D) im Norden trug die Bezeichnung Wohnhaus Nr. 42, der Waldturm (A) im Süden Herrenhaus Nr. 43. Die Mau-

Das neuentdeckte Gebäude (B) ist dagegen auf keinem Plan erkennbar und dürfte folglich bereits vor 1821 verschwunden sein. Die Funktion ist zwar unbekannt, naheliegender ist aber, dass es sich um ein Nebengebäude des Bauernhofes (D) handelt, der, nach einer Bauinschrift auf der Ostseite, vermutlich um 1710 oder 1712 errichtet wurde. *Y. Backman*

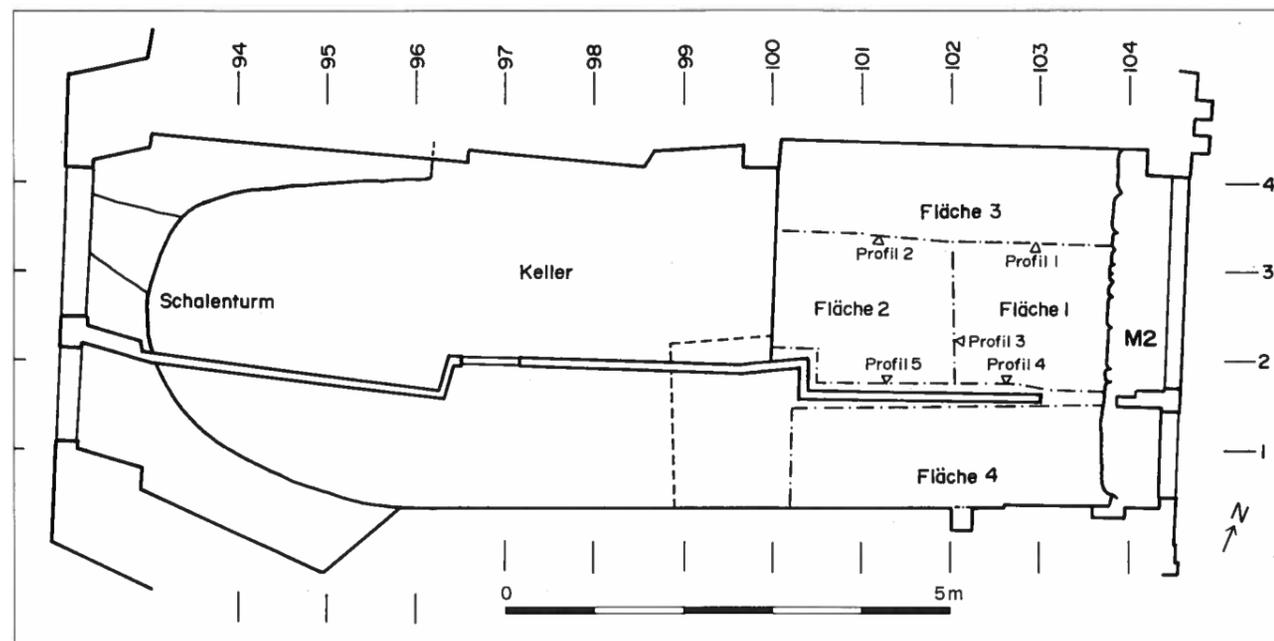
Abb. 40 Solothurn/Schmiedengasse 9. Grundriss.

Das heutige Gebäude steht im Westen teilweise auf dem Fundament eines mittelalterlichen Schalenturmes (vgl. Abb. 40), welcher in der Mitte des letzten Jahrhunderts abgerissen wurde (siehe auch Seite 132–133). Die Unterkante des Fundamentes konnte nicht erfasst werden, da der Aushub an dieser Stelle nicht tiefer als bis Kote 435,50 m ü. M. erfolgte. Die untersten 40 Zentimeter bestanden aus lagenweise trocken gefügten, grossen Kalkbruchsteinen mit Zwischenlagen aus kleineren Kalk-, Bollen- und Granitsteinen (Abb. 51). Darüber war die Mauer verputzt, so dass das Mauerwerk nur noch stellenweise sichtbar war. Seine Zusammensetzung war im oberen Teil gleich wie im unteren, zusätzlich wurden einzelne Ziegelstücke verwendet. Der Mörtel konnte nicht beobachtet werden.

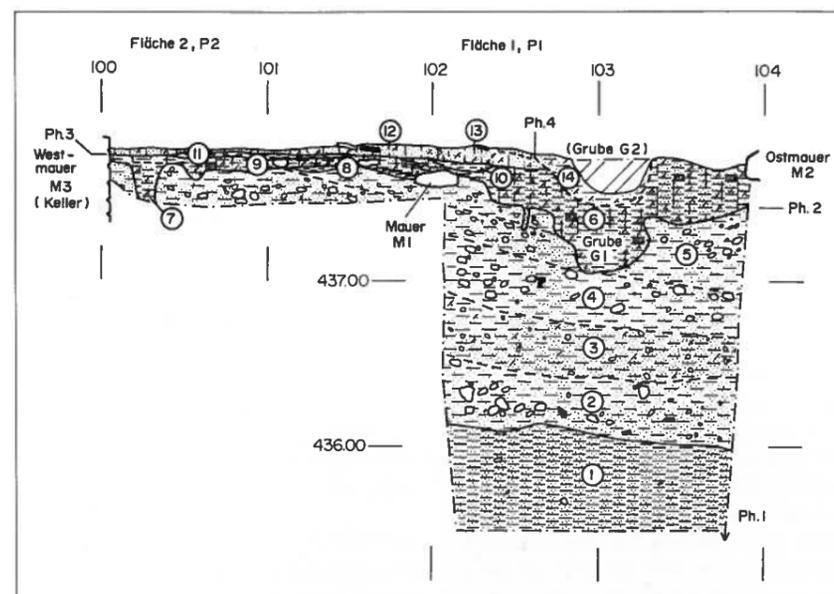
Abb. 41 Solothurn/Schmiedengasse 9. Nordprofil P1-2 (vgl. Abb. 40). Schichtlegende: 1. Auffüllung. Grauschwarz, lehmig mit Steinchen, Knochen und Ziegelsplittern; 2. Auffüllung. Dunkelgrau, lehmig mit vielen Kieselsteinen, Bruchsteinsplittern und Ziegelstücken; 3. Auffüllung. Grau, lehmig-kiesig, stark verschmutzt, dazu wenige Steinchen, Ziegelsplittter und Holzkohleflöckchen; 4. Auffüllung. Dunkelgrau, lehmig-sandig mit vielen kleinen Kieselsteinen und einigen Ziegelstücken; 5. Auffüllung. Schichtpaket: unten dunkelgrau, lehmig-sandig und kompakt mit einigen Ziegelsplitttern und Holzkohleflöckchen, in der Mitte stark kiesig-steinig, oben graubeige und lockerer; 6. Grube G1. Schwarz, sandig-humös, locker mit einzelnen verbrannten Lehmklümpchen und Holzkohlestücken; 7. Pfostenloch PL1. Schwarz, sandig-humös mit Hammerschlagblättchen; 8. Lehmbofen B2/B4. Beige, lehmig und sehr kompakt; 9. Benützungsschicht zu Grube G1. Schwarz, sandig-humös mit einigen Mörtel- und Lehmbröcklein; 10. Lehmbofen B3?. Beige, lehmig und sehr kompakt; 11. Lehmbofen B3. Beige, lehmig und sehr kompakt; 12. Schuttschicht. Abbruch Mauer M1? Hellgraubeige, sandig, locker, verschmutzt mit Ziegelsplitttern, Holzkohleflöckchen, Mörtel und Lehmklümpchen; 13. Schuttschicht. Hellgraubeige, sandig, sehr locker mit Mörtel- und Ziegelstücken; 14. Grube G2. Graubeige, verschmutzt, sandig-lehmig mit kleinen Kieselsteinen, wenig Ziegel- und Holzkohlesplittern.

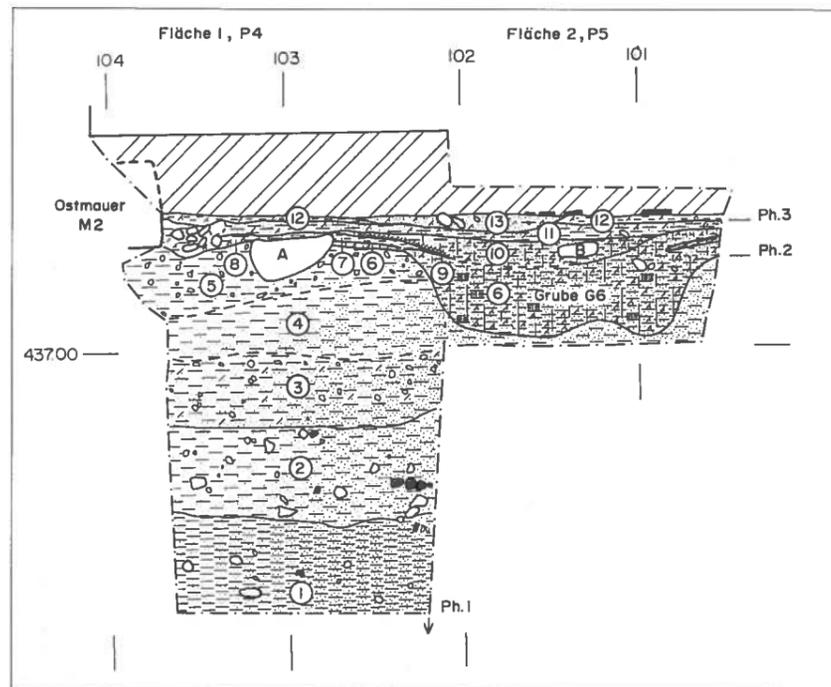
Abb. 44 Solothurn/Schmiedengasse 9. Südprofil P4-5 (vgl. Abb. 40). Schichtlegende: 1. Auffüllung. Grauschwarz, lehmig mit Steinchen, Knochen und Ziegelsplittern; 2. Auffüllung. Dunkelgrau, lehmig mit vielen Kiesel, Bruchsteinsplittern und Ziegelstücken; 3. Auffüllung. Grau, lehmig-kiesig, stark verschmutzt, dazu wenige Steinchen, Ziegelsplittler und Holzkohleflöcken; 4. Auffüllung. Dunkelgrau, kiesig-sandig mit vielen kleinen Kiesel und einigen Ziegelstücken; 5. Auffüllung. Gelbbraun, sandig mit vielen Kiesel; 6. Grube G6. Schwarz, sandig-siltig, humös mit Steinchen und viel Brandschutt (Holzkohle, Asche, verbrannter Lehm). A = Stein S1; 7. Lehm Boden B1/B2. Ockergelblich, lehmig, kompakt; 8. Benützungsschicht. Grauschwarz, sandig-siltig mit Kalksplittern, Steinchen und Holzkohleflöcken; 9. Holzkohlebändchen über Grube G6 und Lehm Boden B1; 10. Benützungsschicht zu Grube G6. Schwarz, sandig-siltig mit Kalksplittern und Holzkohlestücken. B = Schleifsteinfragment; 11. Benützungsschicht. Grauschwarz, sandig-siltig mit vielen Kalkspuren, Steinchen und wenig Holzkohle. Im Osten Ansammlung von Steinen und Ziegelstücken; 12. Lehm Boden B3. Ockergelblich, lehmig, kompakt, wenig verschmutzt mit einzelnen Holzkohleflöcken; 13. Schuttschicht. Graugelblich, kiesig-sandig mit Mörtelresten und einzelnen Holzkohleflöcken.

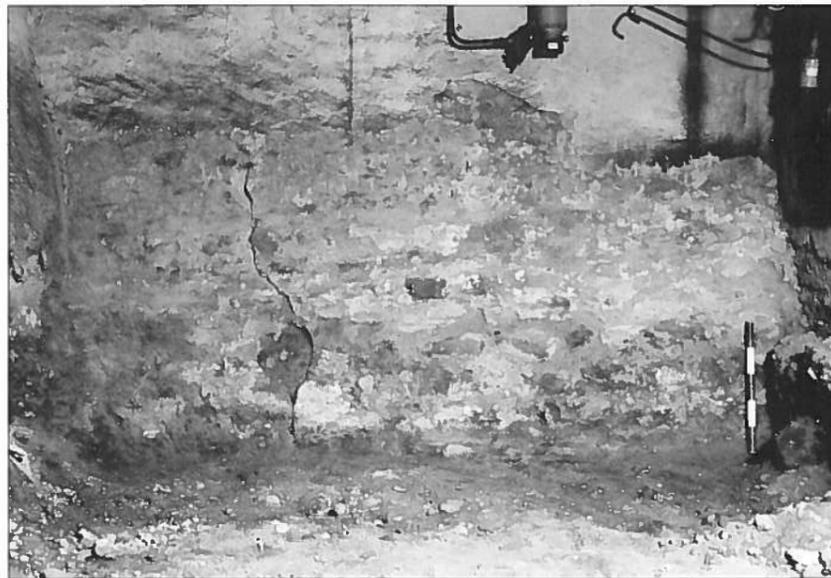
Abb. 55 Solothurn/Stalden 35. Ansicht der Ostseite der Castrumsmauer.

Während der Abbrucharbeiten zum Umbau nahmen wir im schon bestehenden Kellerraum im Süden des Hauses die Ostseite der Castrumsmauer auf (Abb. 55). Nachdem das Haus halb ausgehöhlt war, liess sich diese auf der ganzen Breite des Hauses in der Ansicht untersuchen. Im Süden des Kellers konnten

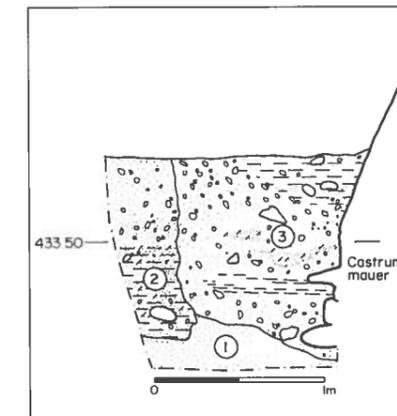
Abb. 57 Solothurn/Stalden 35. Südprofil. 1 anstehender Boden; 2 Auffüllungen; 3 Baugrube der Castrumsmauer.

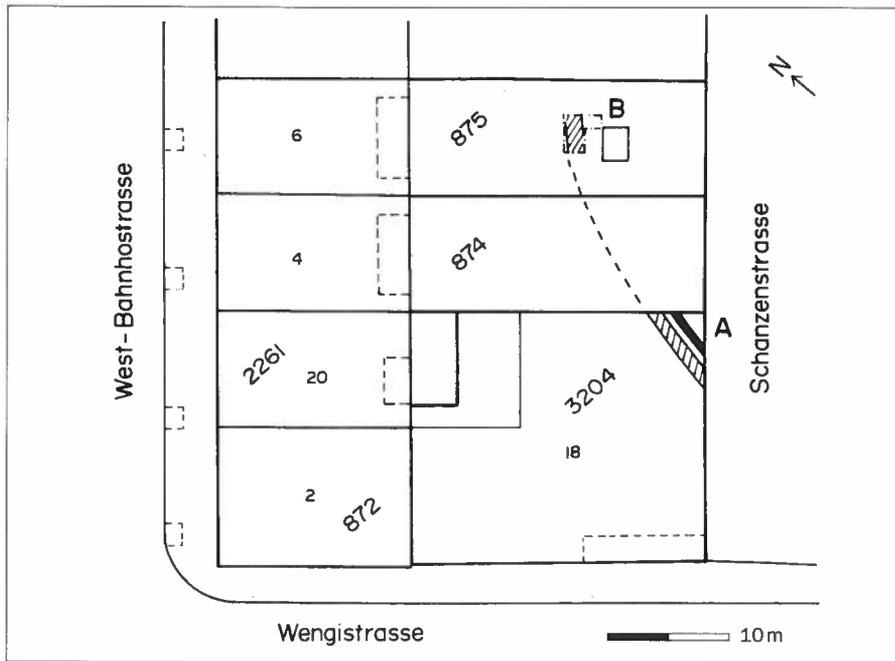
Abb. 58 Solothurn/Wengistrasse 18 und Westbahnhofstrasse 6 (Garten). Die westliche Stützmauer des Schanzengrabens (A und B).

die Erde aufgeführt. Der Sichtseite gegen Osten waren grosse, bis zu 1,4 Meter lange Kalksteinblöcke vorgeblendet. Die um 1700 errichteten Schanzen fielen am Ende des 19. Jahrhunderts dem Abbruch zum Opfer.
