Restaurierungen und Bauuntersuchungen

Zu den Hauptaufgaben der Kantonalen Denkmalpflege gehörte wiederum die Betreuung geschützter Einzelobjekte und wichtiger historischer Ortsbilder. Der vorliegende Jahresbericht widerspiegelt dabei deutlich die seit einigen Jahren erkennbare Tendenz, nun auch der Architektur des Historismus und der Moderne vermehrte Aufmerksamkeit zu schenken. So sind beispielsweise die «Beiträge zur Denkmalpflege und Bauforschung» neben der Franziskanerkirche in Solothurn, ausschliesslich solothurnischen Kirchenbauten des 19. und frühen

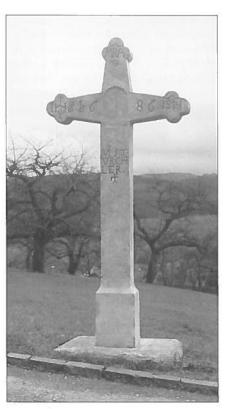
Abb.1 Büren, Wegkreuze von 1686...

jeweils mit einem Corpus versehen. Die Restaurierung wurde sehr zurückhaltend ausgeführt. Die Verschmutzungen und Vermosungen wurden durch den Zivilschutz mit Wasser und Bürste entfernt. Wo nötig wurden durch den Fachmann Risse geflickt. Die Inschriften wurden lasierend neu gefasst, einzelne Corpora neu gestrichen. Auf Überarbeitungen wurde gänzlich verzichtet.

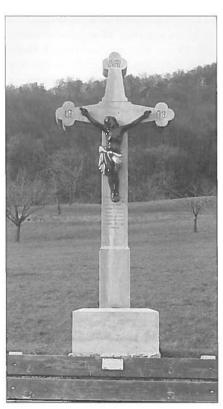
Abb.3 ...und 1903.

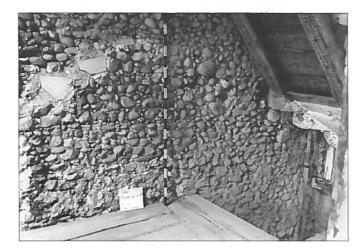
Abb. 3 2. Stock, Brandmauer West, spätmittel alterliches Mauerwerk aus kleinen Kieseln

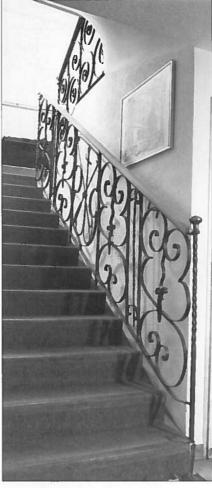
Abb.3 Geländer nach der Wiedermontage von 1996.

Mit der Wiedermontage des Schmiedeeisengeländers hat das alte Schiffleute-Zunfthaus einen wichtigen Teil seiner Ausstattung zurückerhalten. Einmal mehr zeigte sich, dass sich die Führung eines Materialdepots durch die Denkmalpflege lohnen kann. Unsere Anstrengungen allein genügen jedoch nicht, vielmehr sind auch das Verständnis

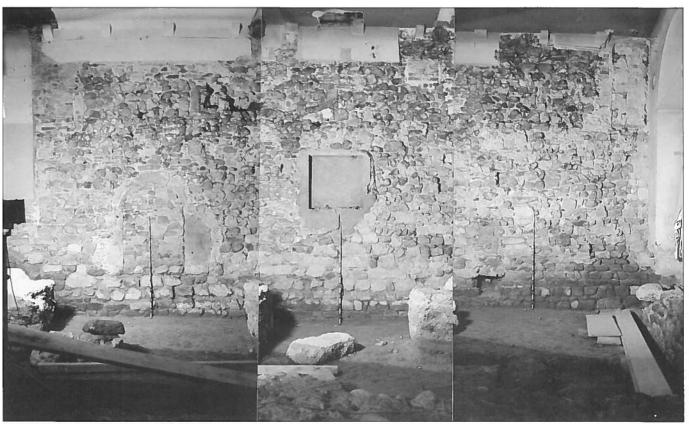
lesesteinen, die in sauberen horizontalen Lagen geschichtet sind. Vor allem im Ostabschnitt zeigt das Mauerwerk markante Spuren einer Brandschädigung in Form abgeplatzter und geröteter Steinköpfe. Alle festgestellten Flicke und Öffnungen sind nachträgliche Störungen. Sie verraten die Geschosseinteilung früherer Vorgängerbau-

Abb.15 Brandmauer Nord im Erdgeschoss, nach der Freilegung, Dezember 1992. Ostabschnitt, Fotomontage.

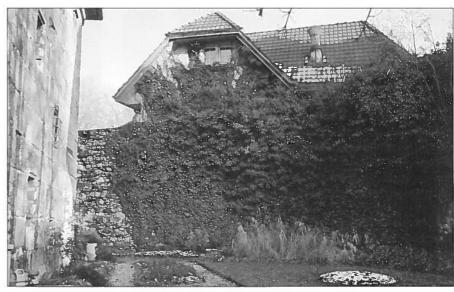
Abb. 2 Teilansicht des nördlichen Mauerabschnitts, Blick von Westen. Zustand vor Beginn der Konservierung...

Überreste der mittelalterlichen Stadtmauer beim Prison in Augenschein genommen.1 Die längst bekannte und unter kantonalem Schutz stehende Stadtmauer, die den ehemaligen Spazierhof des alten Untersuchungsgefängnisses (Prison) umgibt, befand sind in einem bedenklichen Zustand (Abb. 1). Jahrzehntelang waren keine Unterhaltsarbeiten mehr vorgenommen worden. Die Abdeckung der Mauerkrone war undicht geworden, so dass die Mauer im Kern ständig nass blieb. Ein dichter Bewuchs aus Efeu und verschiedenen Bäumen und Sträuchern ergab zwar ein durchaus romantisch anmutendes Bild, förderte aber gleichzeitig die Zerstörung des Mauergefüges (Abb. 2).

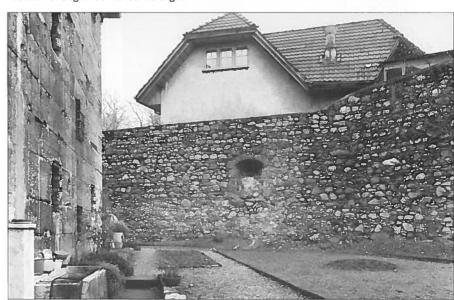
$\textbf{Abb.3}\ \dots$ und nach der Entfernung des Bewuchses, Dezember 1993.

Um dem Risiko entgegenzuwirken, dass unvermittelt Teile der Mauer einstürzten, wurden Massnahmen in die Wege geleitet. In einem ersten Schritt erfolgte im Herbst 1993 eine sorgfältige Entfernung des Bewuchses (Abb. 3). Anschliessend wurde der Zustand der Mauer beurteilt und das Vorgehen für die Sanierung festgelegt. Ab Frühjahr 1994 ist der nördliche Abschnitt mit Personal aus der Strafanstalt Oberschöngrün instand gestellt worden. Die grössten Schäden hatten Efeu und Bäume angerichtet, die mit Wurzeln zwischen den Steinen ins Mauerwerk eingedrungen waren und dieses innerlich aus seinem Gefüge gezwängt hatten. Die dabei entstandenen Hohlräume wurden durch verschiedene Tiere (Säuger und Kleinlebewesen) für Nestbauten genutzt und dabei mit organischen Materialien aufgefüllt, die einen zusätzlichen Feuchtigkeitsspeicher bildeten.

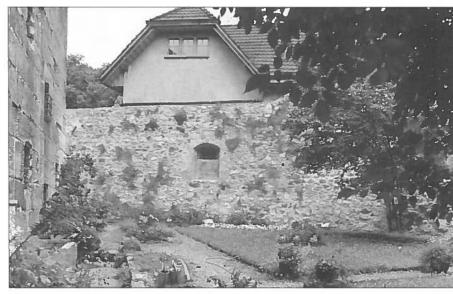
Abb. 4 Zustand nach der Konservierung von 1994, Juni 1997

Bei Frost gefror diese Feuchtigkeit, was Sprengwirkungen zur Folge hatte. Wir beschränkten uns in diesem Abschnitt weitgehend auf die Instandstellung der inneren Mauerschale und der Abdeckung der Mauerkrone. Das Wurzelwerk wurde soweit wie möglich entfernt und in besonders hartnäckigen Fällen mit chemischen Mitteln behandelt, so dass ein neues Auskeimen nicht mehr möglich sein sollte. Die Fugen zwischen den Steinen wurden wo nötig ausgekratzt, gereinigt und anschliessend frisch ausgeworfen und gestopft. Das mehrheitlich aus kleineren Bollen- und Bruchsteinen geschichtete Mauerwerk bot nur geringe Probleme. Einige wenige Steine wurden ausgebaut und frisch ins Mauergefüge zurückversetzt. Jüngere Verputzpartien, die noch intakt waren, wurden belassen. Vom ursprünglichen Deckputz waren partienweise kleine Reste erhalten, sie lassen den Schluss zu, dass die Mauer ursprünglich nicht steinsichtig, sondern flächig verputzt war. Auf die Wiederherstellung dieses grobkiesigen Wurfs (in den zeitgenössischen Arbeitsverträgen ist öfters von einem «ruchen Wurf» die Rede, mit dem die Stadtmauern zu verputzen waren) wurde aus finanziellen und denkmalpflegerischen Gründen verzichtet (Abb. 4).

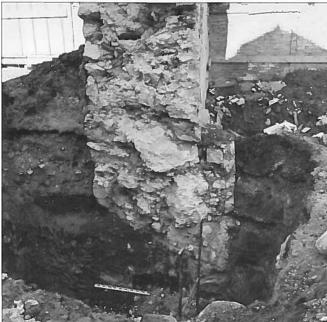
Abb. 7 Fundamentzone des südlichen Mauerabschnitts, aufgenommen 1963, nach dem Abbruch der Liegenschaft Patriotenweg 1. Die schräge Unterkante des Fundamentes wirft archäologische Fragen auf (sitzt die Mauer am Rand eines älteren Wehrgrabens?).

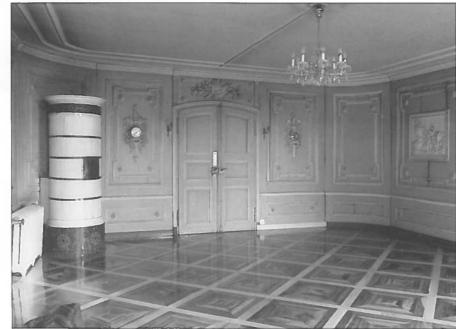
Das Tafelparkett im Salon Südwest des ersten Obergeschosses besteht aus ausserordentlich auffallend gemaserten Nussbaumholzfüllungen, die diagonal geteilt und durch Eichenholzfriese zusammengehalten werden. Die Tafeln wurden unter Wahrung ihrer alten Abmessung frisch verleimt, geflickt und wo nötig ergänzt. Zudem wurde das Holz auf eine einheitliche Stärke zurückgehobelt. Ein neuer Unterlagsboden bildet nun einen trittfesteren Grund. Nach dem Neuverlegen des Parketts erfolgte ein Feinschliff und eine normale Versiegelung (Abb. 1). Das relativ radikale Vorgehen bei der Parkettsanierung hat sich nicht unbedingt bewährt, denn die Tafeln zeigen bereits wieder grössere Schwundrisse, und die Versiegelung ist kratzempfindlich.

Abb. 1 Solothurn, von-Roll-Fideikommisshaus, Salon Südwest im ersten Stock, nach der Sanierung des Parketthodens, Blick nach Norden.
