Restaurierungen und Bauuntersuchungen

Balsthal, Kapelle St. Wolfgang

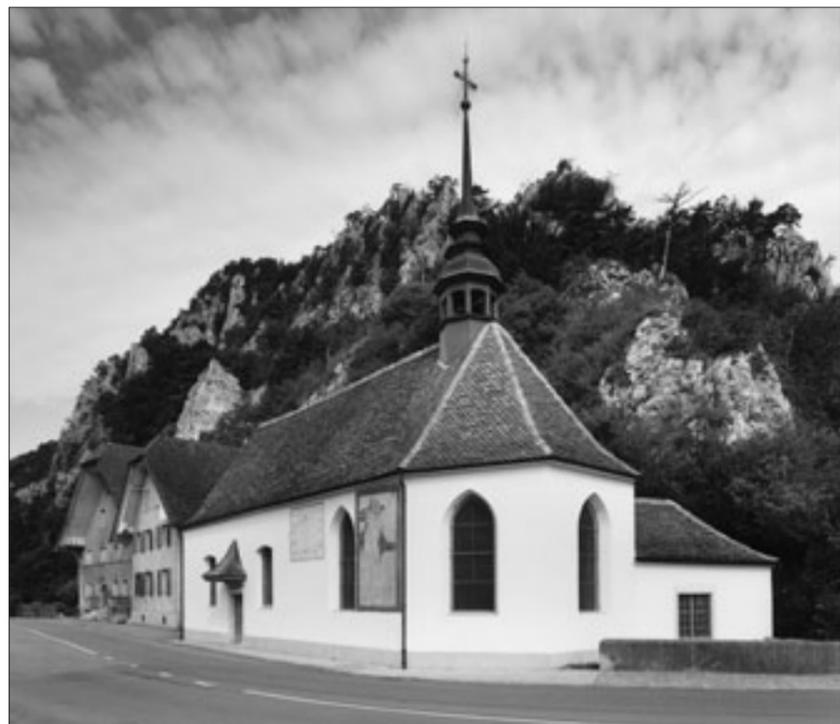
Abb. 2 Ansicht der Kapelle von Südosten, nach der Restaurierung 1995–1997.

Zur Verbesserung der bautechnischen Vor-
aussetzungen wurde auf der Aussenseite eine
Sickergrube angelegt, damit das Mauerwerk
und das Innere der Kapelle von aufsteigender
Feuchtigkeit entlastet werden konnte. Der
geflickte und mit einer Kalkschlemme
überzogene Verputz der Aussenfassaden er-
hielt zudem einen neuen Anstrich, und im
Sinne eines minimalsten Eingriffs wurde den
Eingangstüren die silbergraue Patina des
Holzes belassen. Neu mit Schindeln gedeckt
wurde das Vordach auf der Strassenseite. Im
Innern mussten das teilweise durch die
Feuchtigkeit arg in Mitleidenschaft gezo-
gene Gestühl und das Täfer instandgesetzt
werden. Im übrigen erfuhren die Wände und
Decken eine Reinigung und Auffrischung
mit minimalsten Mitteln.

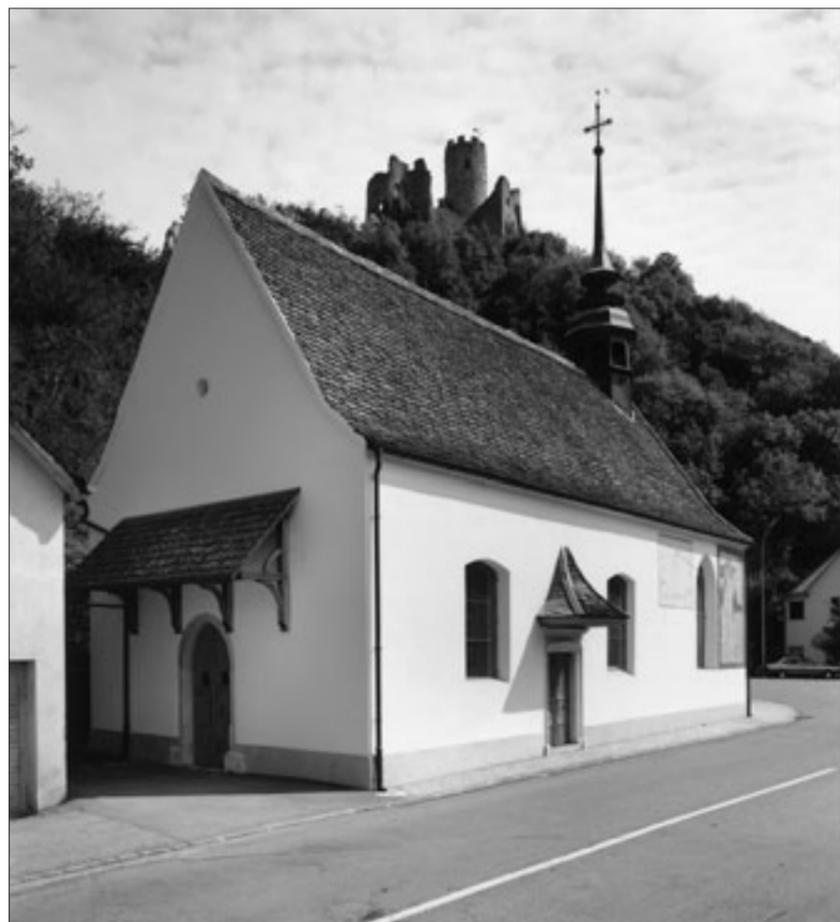
Abb. 3 Ansicht der Kapelle von Südwesten, nach der Restaurierung 1995–1997.

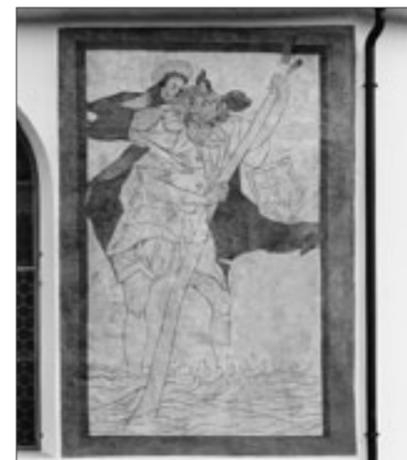
Abb. 4 Christophorusbild an der südlichen
Aussenwand, nach der Restaurierung 1997.

retten liess. Die Kantonale Denkmalpflege
setzte sich deshalb für die Konservierung und
Sicherung des Wandgemäldes ein. Dazu
musste es von der Wand abgelöst, der Unter-
grund saniert und anschliessend wieder an-
gebracht werden. Zur besseren Lesbarkeit er-
folgte schliesslich eine Restaurierung, die die
bestehenden Lücken schloss, immer unter
der Voraussetzung, dass die Eingriffe bei ge-
nauem Hinschauen nachvollziehbar blieben.
Sonnenuhr: Nicht mehr zu retten war hinge-
gen die Sonnenuhr auf der Südseite. Von die-
ser wurde in vereinfachender Anlehnung an
das Original eine neue Fassung erstellt.

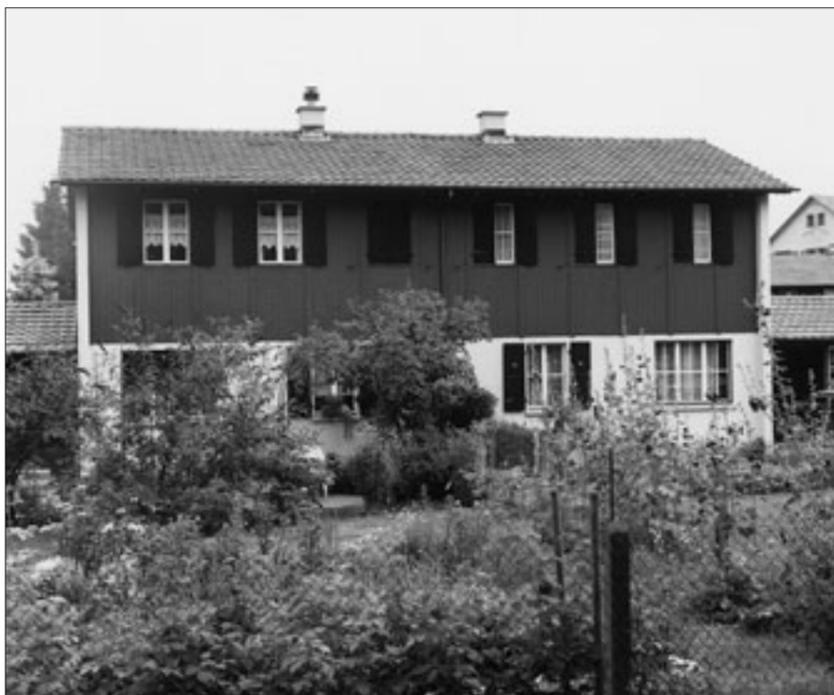
Abb.2 Doppelfamilienhaus nach der Restaurierung 1997.

Fenster und Fensterläden wurden wieder in den originalen Farbtönen gestrichen. Damit bleibt der Siedlungscharakter mit der besonderen Wohnqualität auch weiterhin gewahrt.

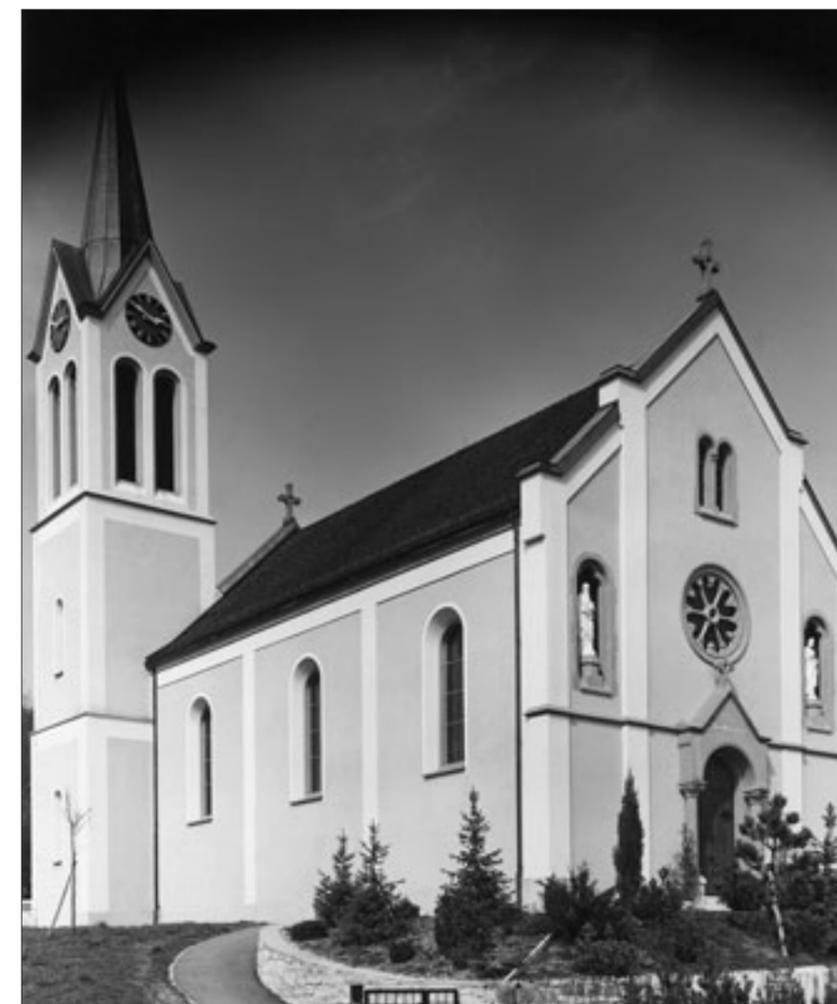
In den folgenden Jahrzehnten erfuhr die Kirche bis auf den Einzug der noch bestehenden Holzkassetendecke anstelle einer flachen Stuckdecke (um 1930) keine grösseren Veränderungen. 1974/75 wurde eine umfassende Innen- und Aussenrenovation vorgenommen. Dabei erhielten die Aussenfassaden ein neues, gelb-ockriges Putzkleid mit weissen Gliederungselementen. Der Grundputz wurde damals ausgebessert und mit einem gefärbten, kunststoffvergüteten Mörtel von durchschnittlich 2 bis 3 Millimeter Stärke überzogen. Die Sandsteinelemente wurden «abgeschliffen» oder ersetzt und mit Wasserglas behandelt und die Fenstergewände mit einem Dispersionsanstrich versehen. Eine bauphysikalisch ungeeignete Massnahme war auch der innere, hellgrau-weissliche Anstrich mit einer Dispersionsfarbe. Diese vollständig wasserdampfdurchlässige Behandlung der Innen- und der Aussenhaut stellte sich im Nachhinein als verhängnisvoll heraus, denn sie bildeten eine dichte, für die Mauerfeuchte undurchdringliche Haut, was zu Schäden führte. Zusätzlich trug der Einbau einer Heizung zu einem – insbesondere auch für die Orgel – ungünstigen Klima im Kircheninneren bei. Alle diese Massnahmen bewirkten schliesslich einschneidende Veränderungen im Feuchtigkeitshaushalt des Baukörpers. Auch die Behandlung des Sandsteins bewährte sich nicht, kam es doch zu Ablösungen der obersten Schicht. Bereits zwanzig

Abb.1 Herbetswil, Pfarrkirche St. Johannes, Äusseres nach der Restaurierung von 1974/75.

ne Sickerleitung rund um das Bauwerk einzuziehen, um die Mauern vor aufsteigender Feuchtigkeit zu entlasten. Im Weiteren drängte sich auf, die oberste, kunststoffvergütete Verputzschicht zu entfernen und einen neuen, geeigneten Deckputz auf den noch intakten Grundputz aufzutragen. Dabei zeigte sich, dass auch das Erscheinungsbild der Kir-

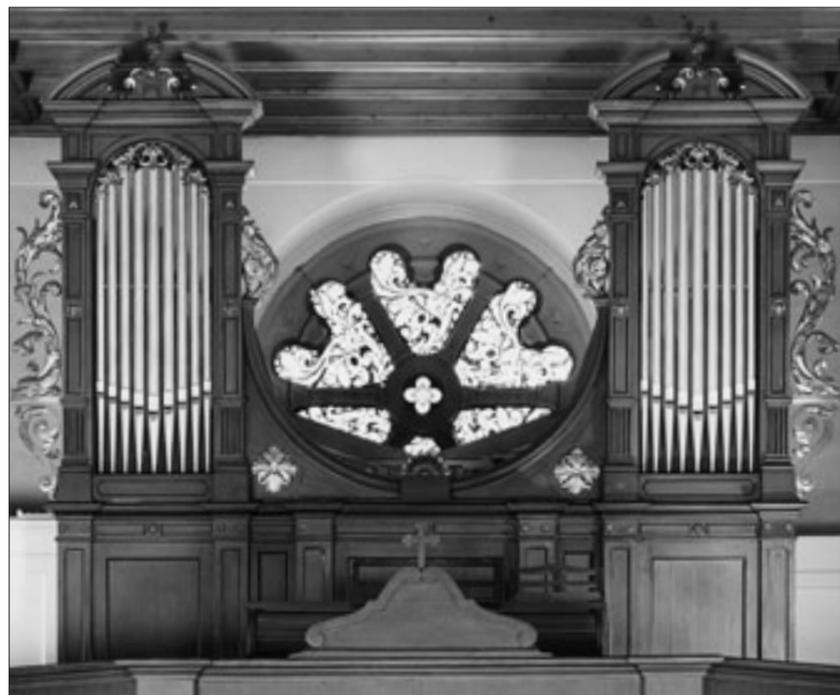
Abb. 3 Orgel vor der Restaurierung 1993.

Zuerst erfolgte die Restaurierung der aus der Mitte des 19. Jahrhunderts stammenden romantischen Orgel. Bauherrschaft und Denkmalpflege einigten sich auf eine Neukonzeption unter Übernahme wesentlicher Teile des Prospektes wie auch des eigentlichen Instrumentes. So wurden die Seitentürme und die Seitenwände restauriert und das Gehäuse durch einen Mittelurm und zwei Seitenfelder ergänzt. Ein beträchtlicher Teil der Pfeifen konnte wiederverwendet werden, einzelne Register mussten ersetzt werden. Damit konnte die stilistische und klangliche Eigenart des Instrumentes als romantische Orgel erhalten werden, die das einzige erhaltene Beispiel dieser Art im Thal darstellt.

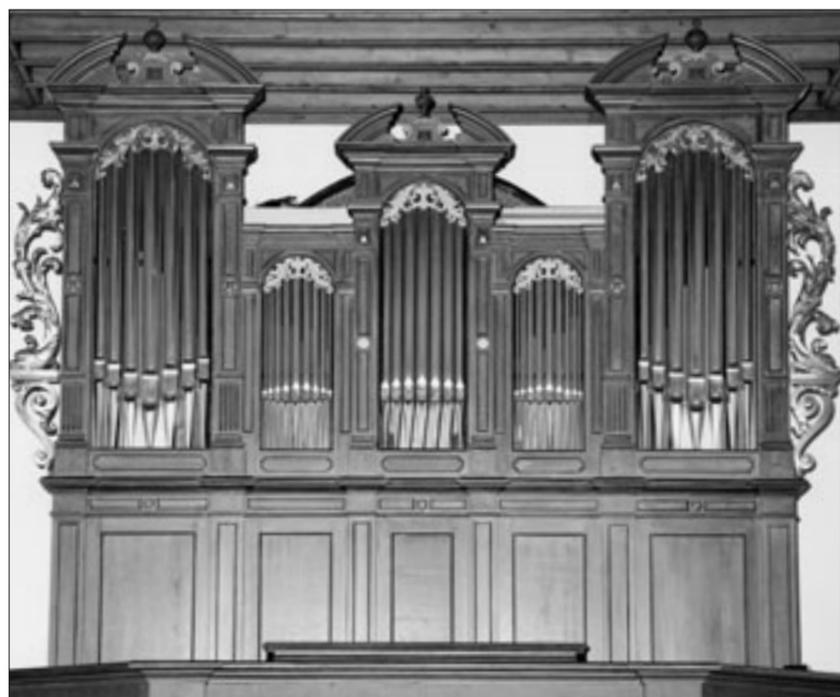
Abb. 4 Orgel nach der Restaurierung 1993.

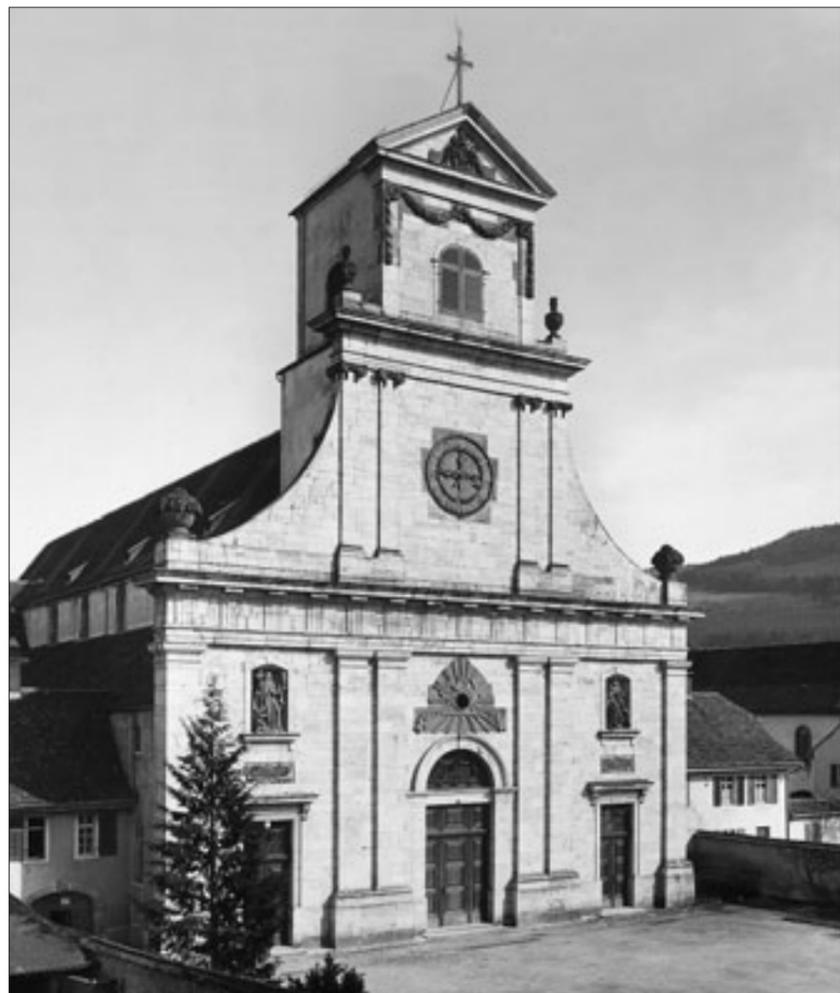
deckungen, Risse) zu beheben. Andererseits ging es darum, sich nun auch Gedanken zur ästhetischen Gesamtwirkung der Fassade zu machen. Eine genauere Untersuchung der Steinoberflächen ergab eindeutige Hinweise: An den anscheinend um 1900 abgelagerten, roten Sandsteinquadern waren überall deutliche Farbspuren zu erkennen. Zudem erhielten sich insbesondere in witterungsgeschützten Bereichen der Gebälke auch auf dem Kalkstein Reste eines gelblichen Anstrichs. Daraus ergab sich die eindeutige Erkenntnis, dass die gesamte Fassade vorerst in einem hellen Beige-/Ockerton gestrichen wurde. In einem zweiten Arbeitsgang erhielten dann die Schmuckelemente eine zusätzliche, polychrome Fassung. Ausser den blauen Farbspuren an den Trauben und an der Fassadenuhr liessen sich allerdings keine weiteren eindeutigen Aussagen über die ursprüngliche Farbgebung der einzelnen Schmuckelemente machen. Insbesondere fehlten Reste eines anzunehmenden Grüns für die Pflanzenmotive oder eines Rots im Wappenrelief. Nicht weiter untersucht wurden die 1972 weiss gefassten Figuren in den Nischen über den Seitenportalen. Die Untersuchungen zeigten eindeutig, dass die klassizistische Fassade von 1830–1834 ursprünglich vollständig farbig gefasst war. Der rote Sandstein war demzufolge nicht sichtbar, was auch die Westansicht des Klosters Mariastein von David Schmid um 1850 bestätigt (Abb. 1). Der Sandstein wurde bloss wegen der einfacheren Behaubbarkeit für die Schmuckelemente verwendet. Danach er-

Abb. 2 Fassade vor der Restaurierung von 1972/73. Die roten Sandsteinquader sind ungefasst und heben sich deutlich vom hellen Inzlinger Stein ab.

folgte ein Anstrich der Quader im Fassadenton und eine farbige Fassung der Schmuckelemente. Allerdings fehlte ein eindeutiger Befund über die Farbigkeit der Schmuckelemente. Nach reiflicher Überlegung beschlossen die Bauherrschaft und die Kantonale Denkmalpflege, auf einen gesamten Fassadenanstrich zu verzichten, die Sandsteinpartien jedoch vorerst in den Steinton einzubinden. Da dieses Ergebnis nicht zu überzeugen vermochte, wurde der Entscheid gefasst, den Schmuckelementen eine neue, polychrome Fassung zu verleihen. Dabei stützte man sich auf das gesicherte Blau; die weiteren Farben (Grün, Rot, Gelb, Schwarz) sind nicht nach Befund, sondern aufgrund von Vergleichen mit ähnlichen Bauten aus dieser Zeitepoche verwendet worden.

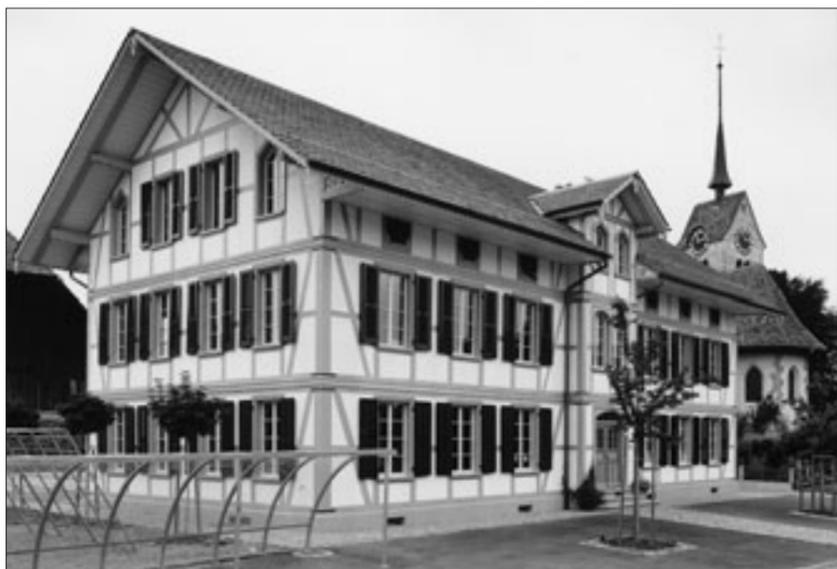
Abb. 4 ... und nach der Restaurierung von 1996/97.

Eine besondere Knacknuss bot die Suche nach einer geeigneten Anordnung der Nebenräume. Mit der Verlegung der WC-Anlagen in den Keller gelang es, die Garderoben

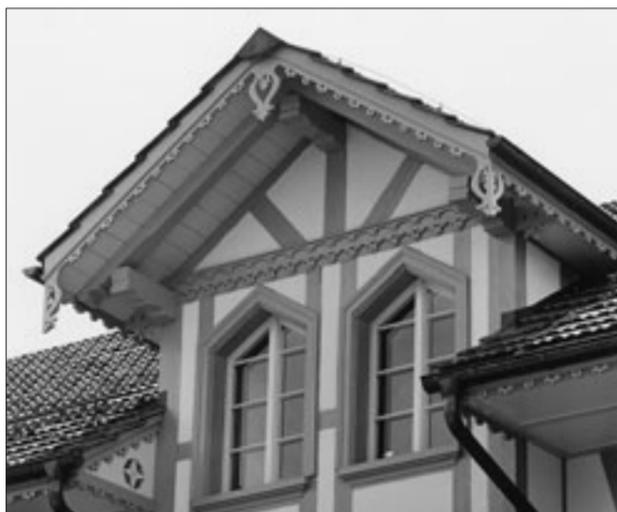
Abb. 5 Fassadendetails mit laubsägeartigen Verzierungen.

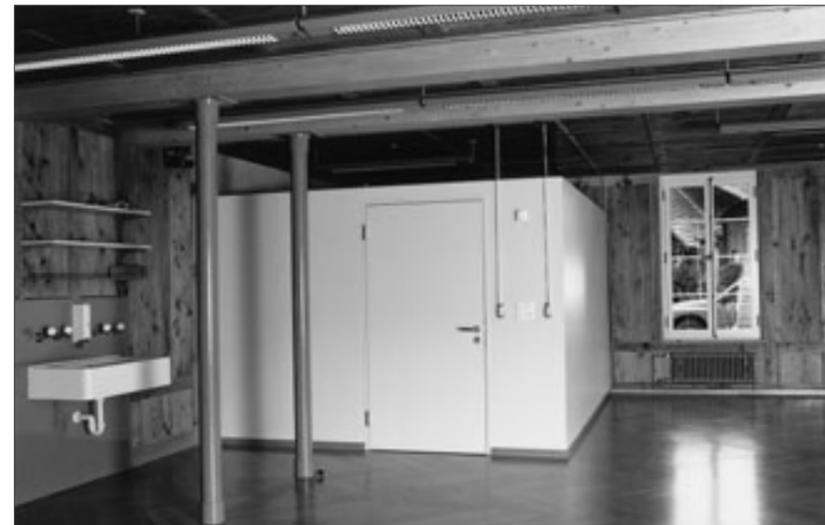
Abb. 6 Eine der in die Schulräume hineingestellten, modern gestalteten Boxen für die Garderoben und Nebenräume.

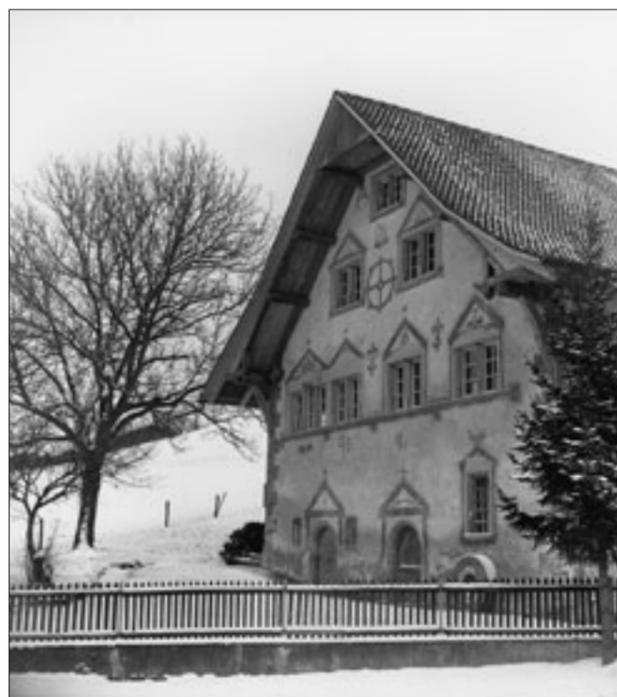
Abb. 1 Mümliswil-Ramiswil, Mühle, nach der Dachrestaurierung 1997.

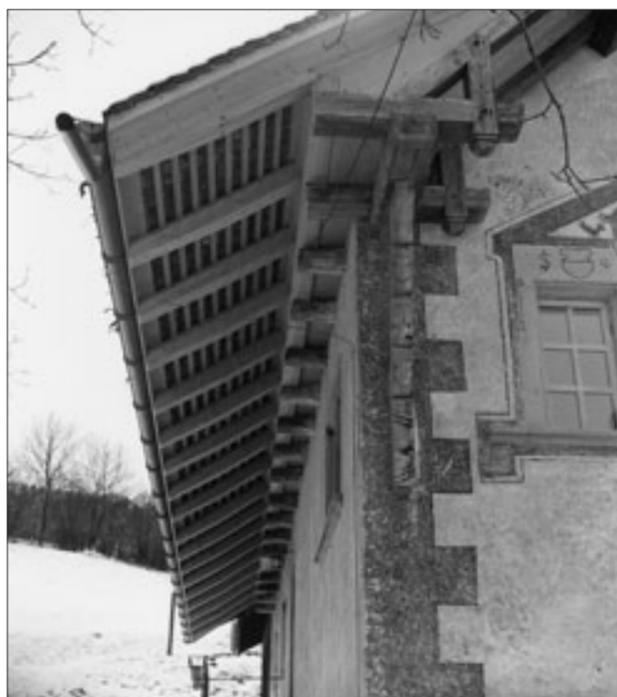
Abb. 2 Dachuntersicht mit erneuerten Aufschieblingen.

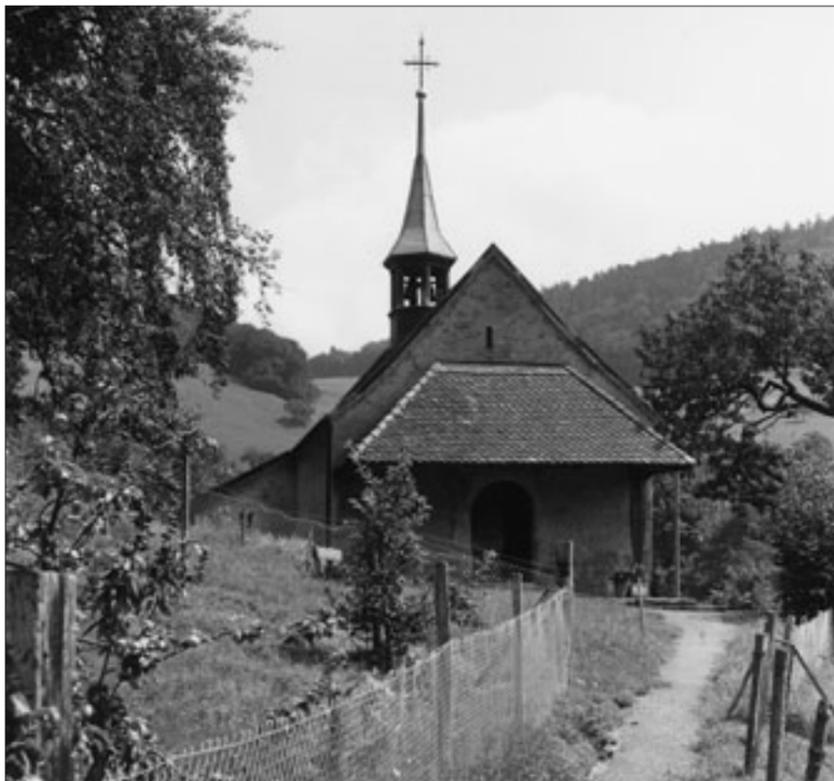
Rohr, Kapelle St. Ulrich, nach der Restaurierung 1996.

Fünfzig Jahre nach der letzten Restaurierung im Jahre 1946 drängte sich erneut eine Fassadenrestaurierung auf. Ausserdem wurde eine Holzschädlingsbekämpfung an der Holzkonstruktion, an den Kirchenbänken und am Vordach vorgenommen. *Stefan Blank*

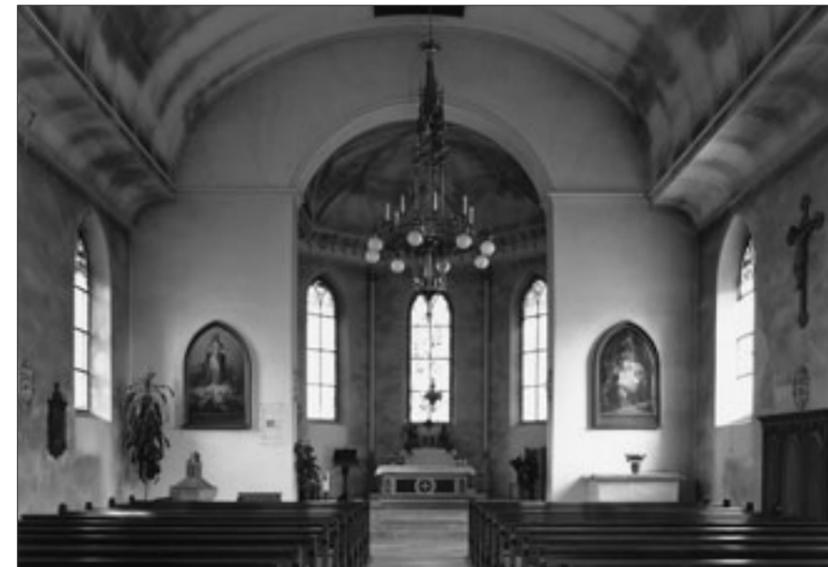
Abb. 4 Innenraum nach der Renovation von 1976/77 im Zustand von 1995.

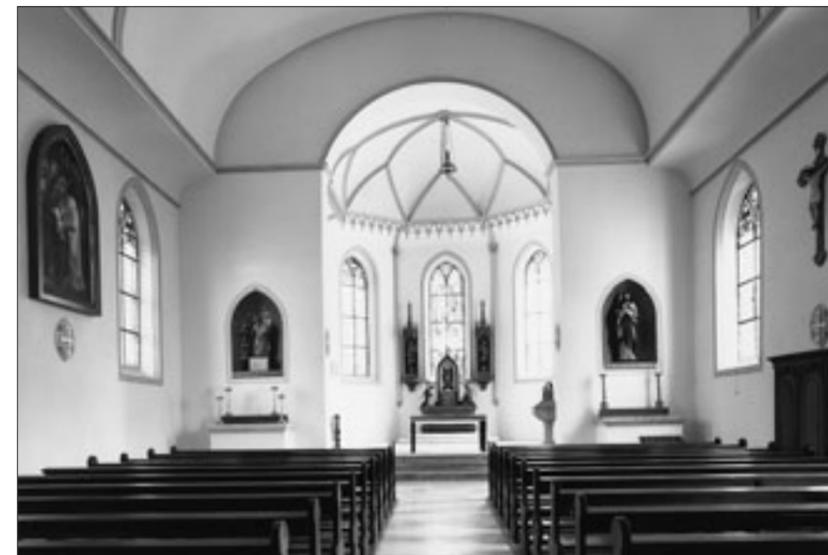
Abb. 5 Innenraum nach der Renovation 1996.

Die 1996 in Angriff genommene Renovation der Kirche von Selzach entstand vor allem aus dem Bedürfnis, den unansehnlich gewordenen und radikal purifizierten Innenraum aus den 70er Jahren neu zu gestalten sowie das Äussere des Schiffes zu streichen. Neben der Sanierung des Gewölbes stand dabei der erneute Einzug einer Westempore für eine neue Orgel im Vordergrund. Hinzu kam eine neue Chorgestaltung, die einiges Kopfzerbrechen verursachte. Aus denkmalpflegerischer Sicht wäre es durchaus sinnvoll gewesen, die Chorarchitektur mit dem neugotischen Rippengewölbe und den hängenden Masswerken wieder mit der zeitgleichen

Ausstattung zu einer Einheit zusammenzuführen. Dies war jedoch nicht möglich, weil der Hauptaltar das 1977 gespendete Ostfenster von Max Brunner verdeckt hätte. Nach langer Diskussion einigten sich Kirchgemeinde und Denkmalpflege auf eine Kompromisslösung: Stipes und Mensa des neugotischen Altars finden sich zusammen mit dem Tabernakel nun wieder an der angestammten Stelle im Chorscheitel. Anstelle des gesamten Retabels sind der wertvolle Tabernakel zusammen mit der Kreuzigungsdarstellung und zwei Engeln auf dem Altar aufgestellt. Begleitet wird der Altar zudem von den beiden Heiligen Urs und Viktor in architektonischen Gehäusen, ebenfalls Elemente des Altarretabels aus dem 19. Jahrhundert. Die übrigen noch vorhandenen Teile der neugotischen Al-

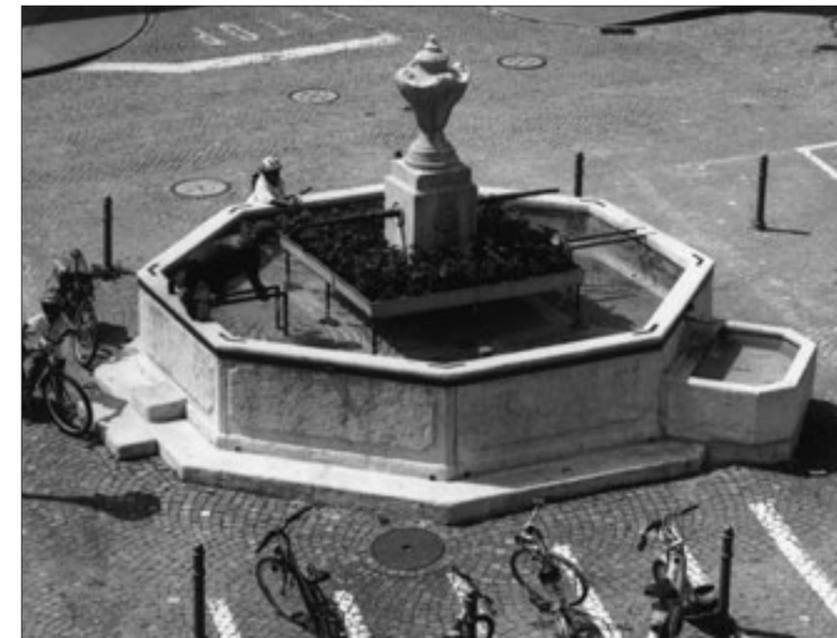
Abb. 1 Solothurn, Brunnen am Klosterplatz, nach der Restaurierung von 1997.

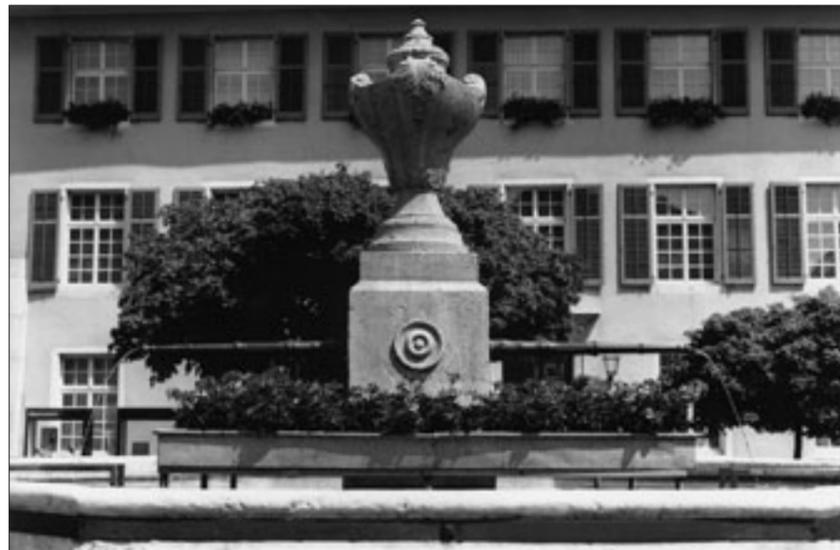
Abb. 3 Der Stock mit den beiden Wasserröhren und dem Vasenaufsatz, nach der Restaurierung von 1997.

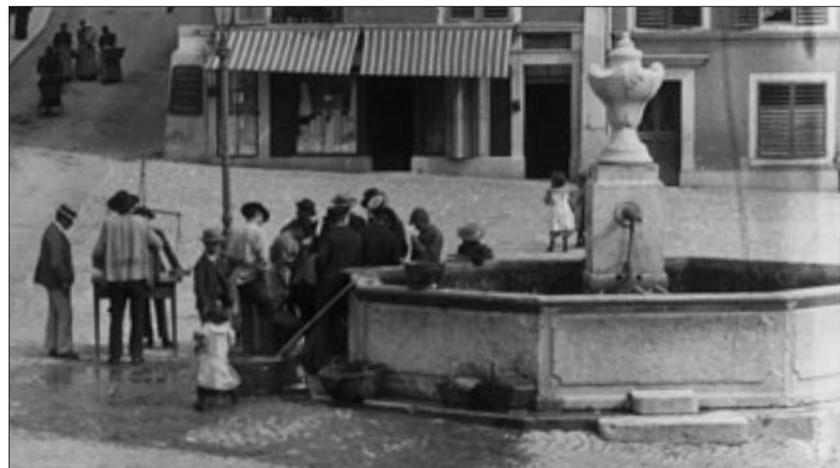
Abb. 4 Ausschnitt aus einer um 1890 entstandenen Fotografie. Fischmarkt am Klosterplatzbrunnen. Der Vasenaufsatz erscheint auffallend hell.

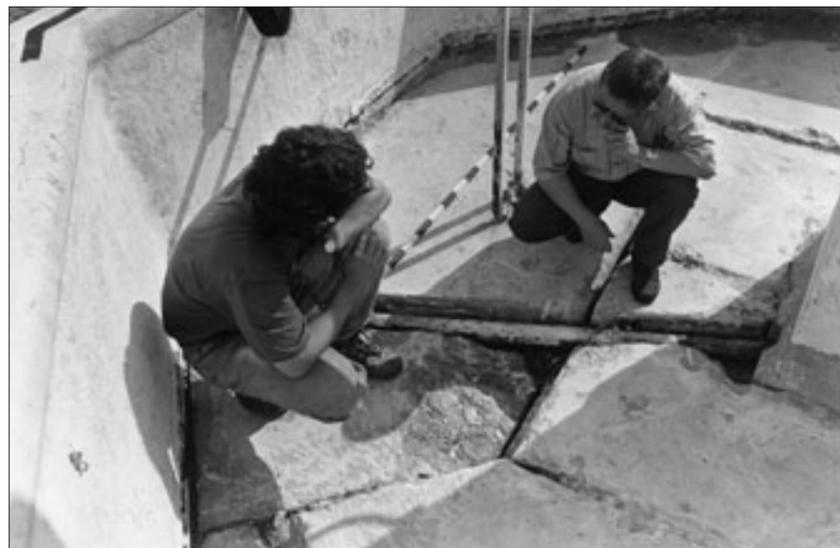
Abb. 5 Nach dem Entfernen des Betonbodens diskutiert der Denkmalpfleger mit dem Steinmetzen das weitere Vorgehen.

Das Becken vom alten Marktbrunnen (sein richtiger Name wäre Fischbrunnen) wurde entweder 1589 oder 1603/04 neu angefertigt. Es ist ein Plattentrog in der typischen Konstruktionsweise jener Zeit.

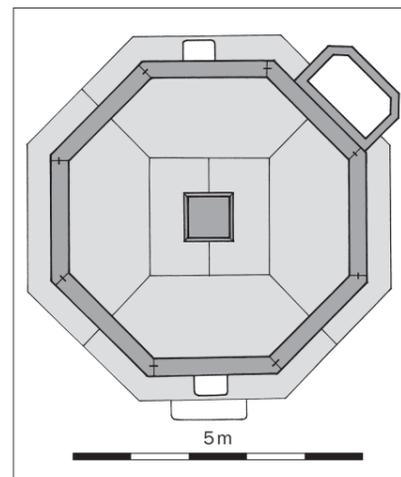
Die Platten laufen unter den in sie hineingekneteten Beckenwandelementen hindurch und bilden ausserhalb derselben den umlaufenden Tritt (Abb.6). Die Wandelemente selbst sind, wo sie gegeneinander stossen, genietet und mit einer massiven geschmiedeten Feder stabilisiert. Am Beckenrand sorgt ein aussen etwas in die Platten eingetiefter, umlaufender Eisengurt für den nötigen Halt. Das Hauptproblem stellte sich bei der Abdichtung der verschiedenartigen Nutstellen der einzelnen Elemente. Am Beckenboden wählte man eine moderne Lösung wie sie bei Flachdächern zur Anwendung kommt. Die Fugen wurden hier vorerst durch den Steinmetzen gereinigt, geflickt und dann mit einem verlängerten

Abb. 6 Grundrissaufnahme des Brunnens, erstellt anlässlich der Renovationsarbeiten im Jahr 1997. Der Beckenboden besteht aus sechs mächtigen Kalksteinplatten, die an den Stossstellen überfäلت sind.

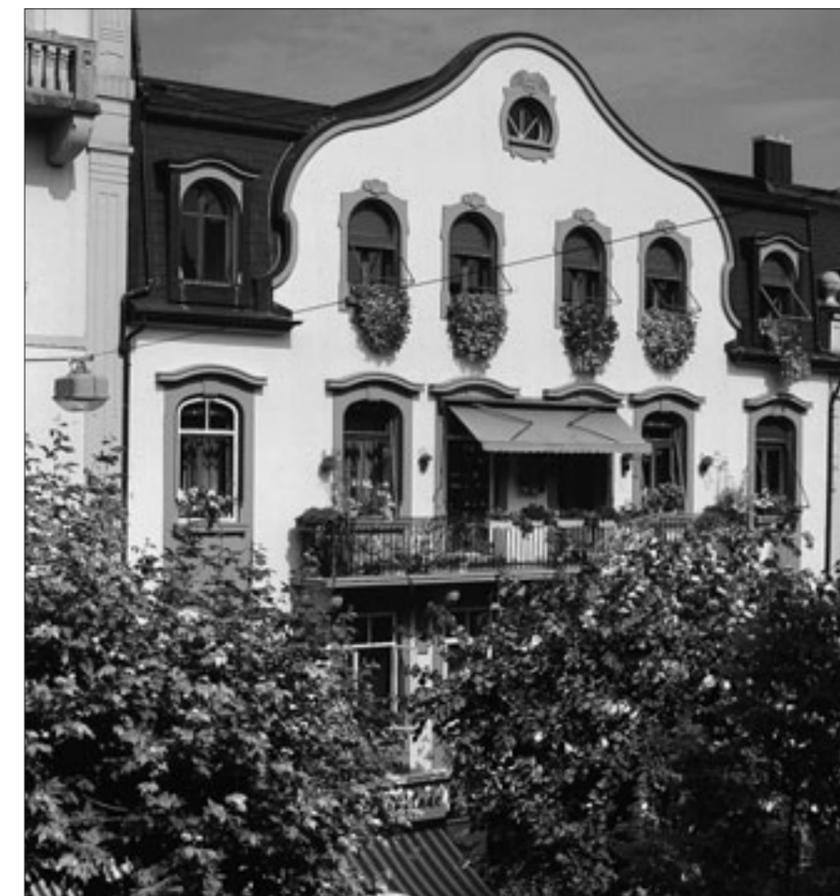
Solothurn, Hauptbahnhofstrasse 3, Fassade nach der Restaurierung 1997.

Anlässlich der Fassadenrestaurierung wurde eine früher einmal aufgetragene Kunststoff-Deckschicht entfernt, der darunter liegende Quarsandverputz saniert und anschliessend mit einem neuen, dem ursprünglichen ent-

sprechenden Farbanstrich versehen. Die geschmiedeten Balkongitter wurden sorgfältig demontiert, sandgestrahlt und neu gespritzt. Ebenfalls erhalten blieben die historischen Fenster mit den Rollladen. Stefan Blank

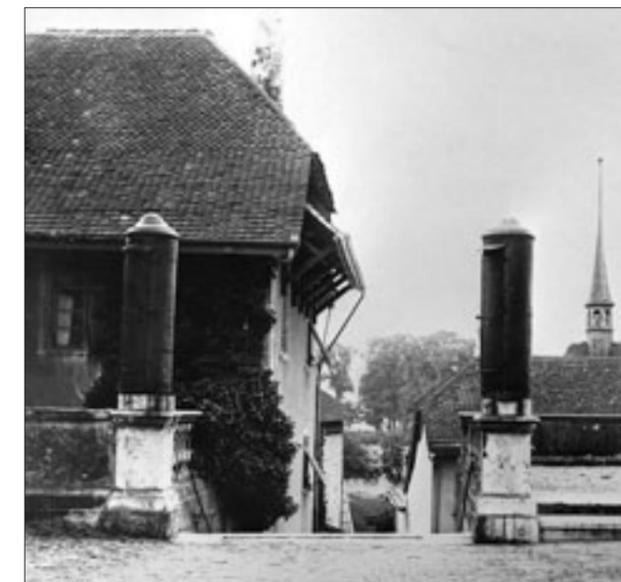
Abb. 6 Die beiden Säulen in ihren Kupfergehäusen bei der Katzenstiege. Aufnahme um 1900, kurz vor der Demontage.

Vor der Replatzierung der beiden Säulen war eine Restaurierung nötig. Alte Eisendübel und Bleiflicke sowie natürliche Äderungen im Steinmaterial hatten im Lauf der Zeit zu Schäden geführt. Da die Säulen am neuen Standort wieder der Witterung ausgesetzt wurden, mussten die Schäden behoben werden. Fehlstellen wurden zurückhaltend mit Steinersatzmörtel aufmodelliert, die alten

Dübel und Bleiflicke sorgfältig entfernt und die Risse mit einem Kalkzementmörtel ausgeschlemmt. Aufgrund der Abwitterungsspuren und der Dübellöcher stellte sich heraus, dass die Säulen in den letzten Jahrzehnten falsch herum aufgestellt waren.

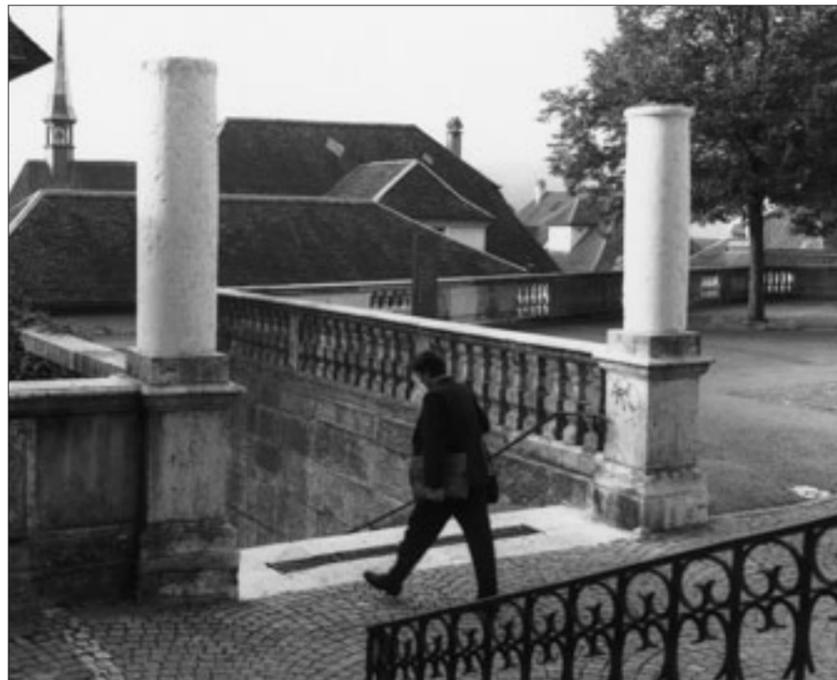
Abb. 8 Die Hermessäulen nach der Restaurierung und Replatzierung 1997.

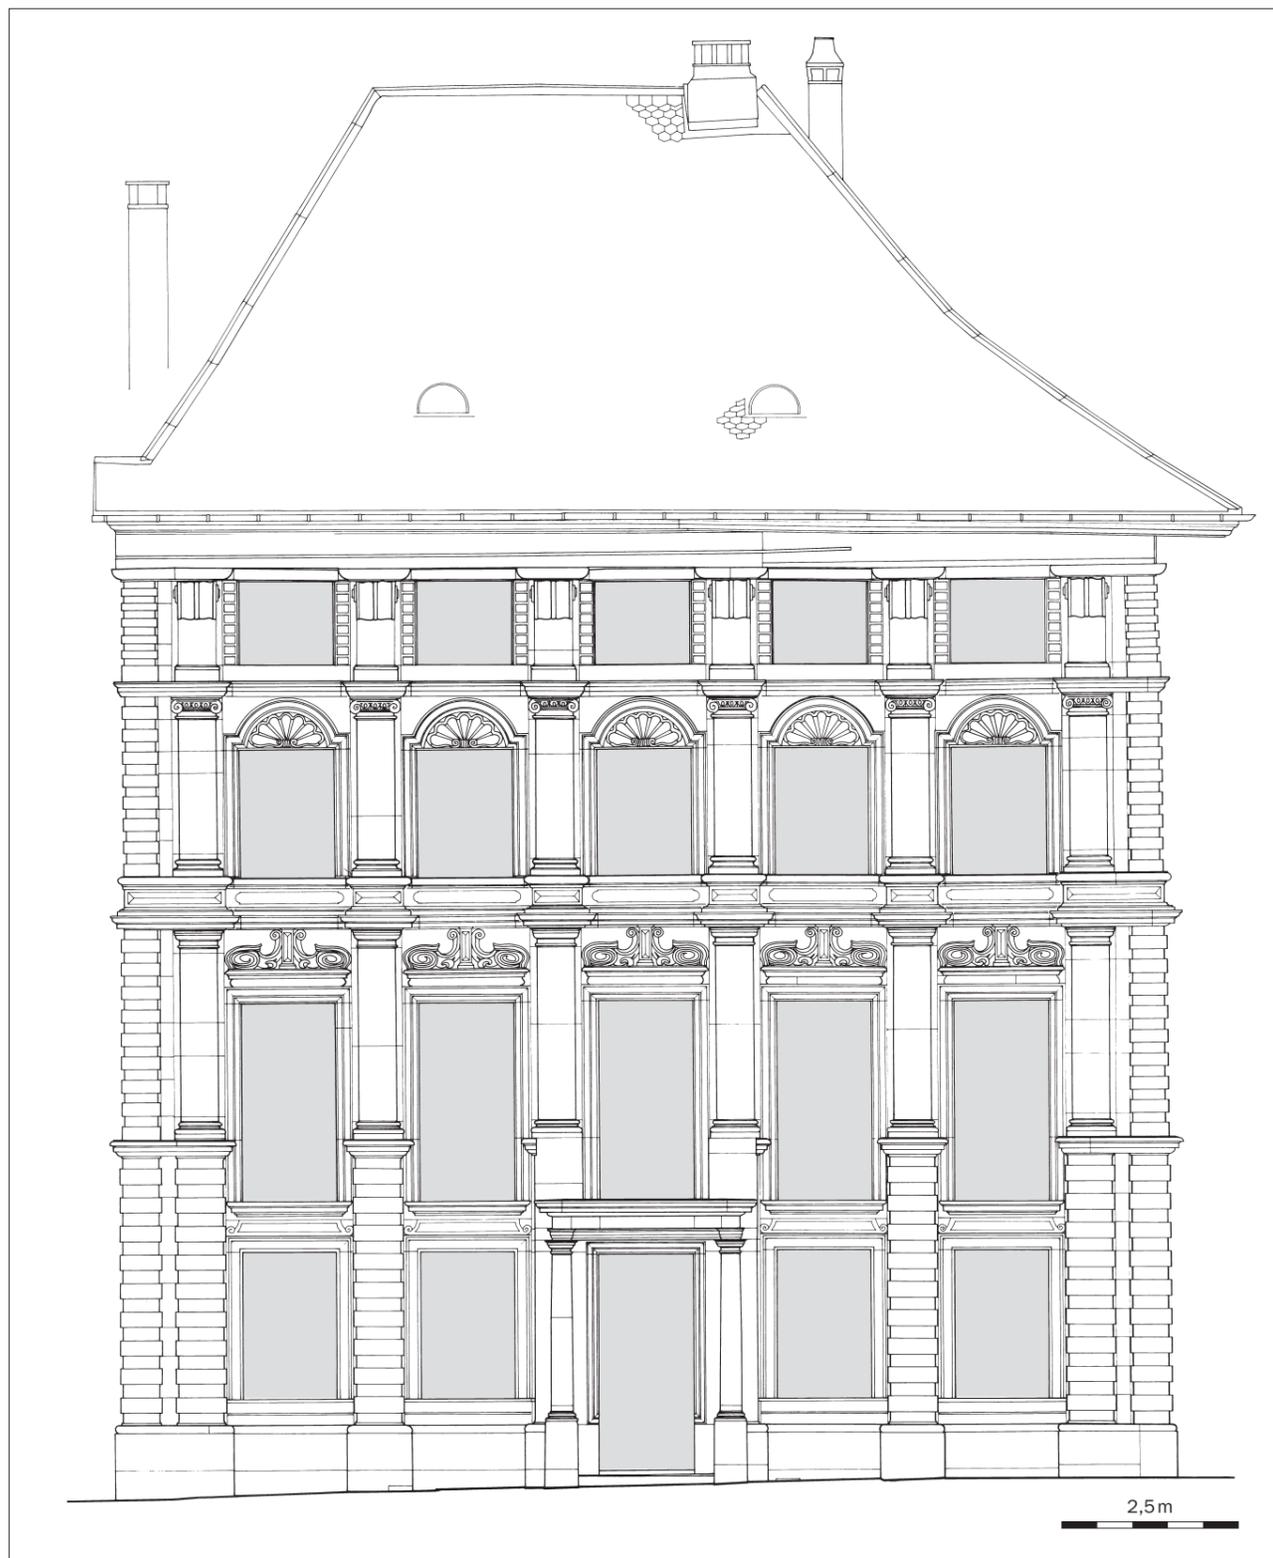
Abb. 1 Solothurn, Reinerthaus. Die Fassade des Hauses Gurzelgasse 11, Umzeichnung der fotogrammetrischen Aufnahme. Bestandesaufnahme 1997. Bewusst weggelassen sind die geschmiedeten Gitter und die Schreinerarbeiten (Fenster/Türen).

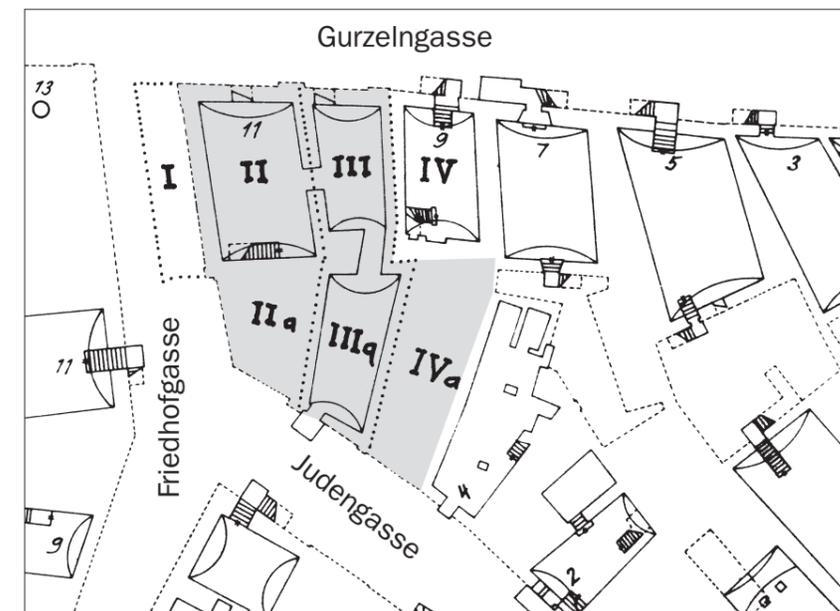
Abb. 2 Ausschnitt aus dem Gesamtplan der Kellergrundrisse (Hofer 1978). Grau gerastert die heutige Liegenschaft Gurzelgasse 11. Punktirt die frühere Parzellierung, die je drei Häuser an der Gurzel- und Judengasse umfasste. Die römischen Ziffern beziehen sich auf die Korrelationsliste, die auf den Seiten 124–125 publiziert ist.

Die frühere Parzellierung im Areal des heutigen Hauses lässt sich anhand des Kellergrundrisses ablesen (Abb. 2). Einen Einblick in die Besitzergeschichte ermöglicht das historische Grundbuch, das allerdings aus losen und zum Teil nicht geordneten Karteikarten besteht. Will man eine Übersicht erhalten, muss zuerst eine Korrelationsliste erarbeitet werden (vgl. Seite 124–125). Dabei ist es notwendig, jeweils die direkt anstossenden Nachbarhäuser in die Betrachtung mit einzubeziehen. In unserem Fall waren dies das Haus Gurzelgasse 9 und die südlich anstossenden Häuser an der Judengasse. Die neu zusammengestellte Korrelationsliste deckt nun die Besitzergeschichte für den Zeitraum von 1656 bis in die Gegenwart hinein mit nur wenigen Lücken ab.

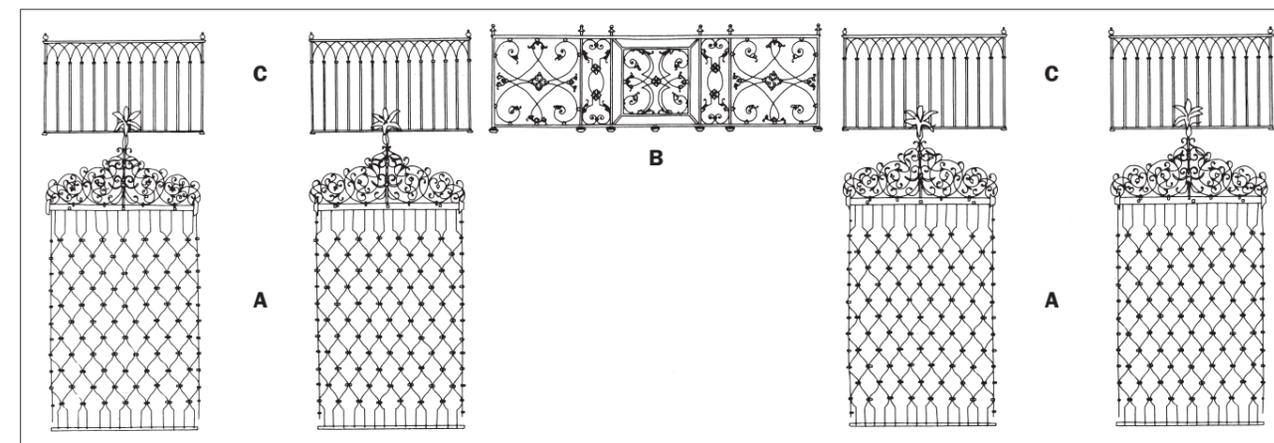
Abb. 5 Die aus drei verschiedenen Zeitepochen stammenden Schmiedeeisengitter (Auszug aus der fotogrammetrischen Aufnahme). **A** Fenstergitter im Parterre aus der Bauzeit, 1693. **B** Balkongitter über dem Hausportal, um 1720/30. **C** Brüstungsgitter vor den Fenstern der Beletage, um 1810/20.

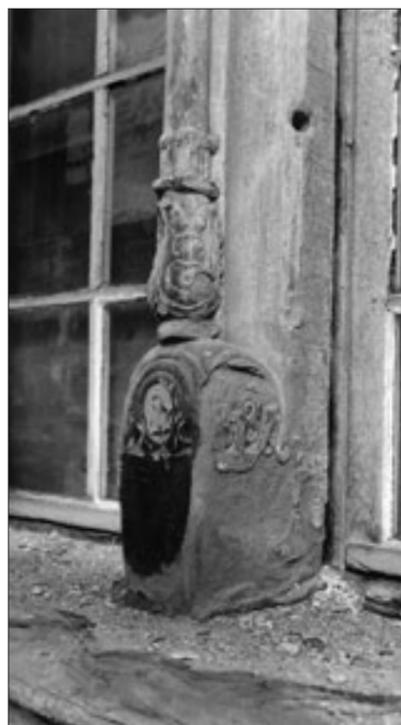
Abb. 4 Detail des Staffelfensters im zweiten Obergeschoss vor ...

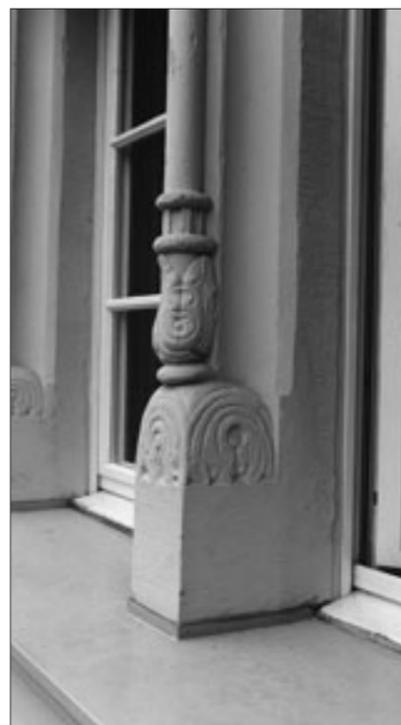
Abb. 5 ... und nach der Restaurierung.

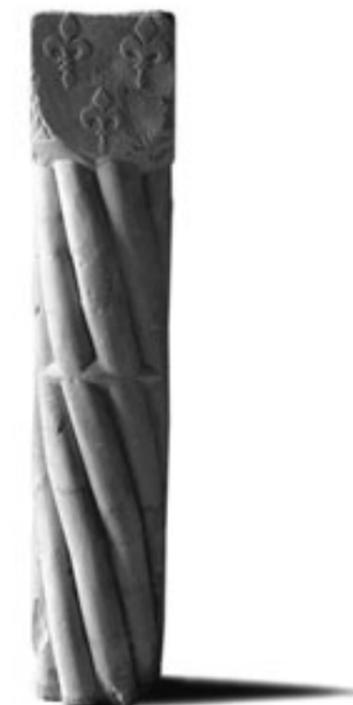
Abb. 7 Fenstersäule, aus drei Fragmenten zusammengesetzt. Das Würfelkapitell trägt das Familienwappen von Arx.

ge Fragmente von Ofenkacheln (Abb. 11), ein (Muster-)Stuckprofil (Abb. 12) und Bruchstücke einer Fenstersäule (Abb. 7). Die spiralgewundene Säule war einst farbig gefasst und trägt am Würfelkapitell das nachträglich eingehauene Wappen der Familie von Arx. Sie weist Sprengschäden auf, die sie vielleicht bei einem Brand davongetragen hat. Stilistisch passen die Funde gut in die Bauzeit des Hinterhauses, sodass wir versucht sind zu glauben, es handle sich um Überbleibsel ursprünglicher Ausstattungsstücke. Das von-Arx-Wappen ist in diesem Zusammenhang von besonderer historischer Bedeutung, denn mit Hilfe des historischen Grundbuchs lässt sich die Besitzergeschichte nur bruchstückhaft bis ins mittlere 17. Jahrhundert zurückverfolgen.

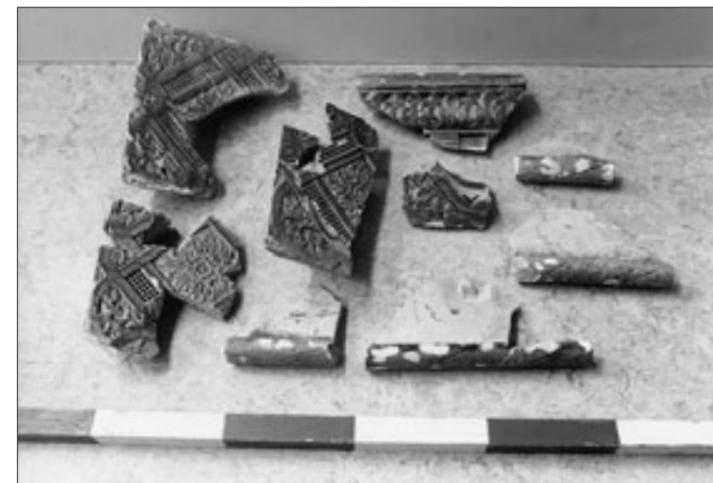
Abb. 11 Ofenkacheln, grün glasiert und reliefiert. Zeitstellung: spätes 16. Jahrhundert.

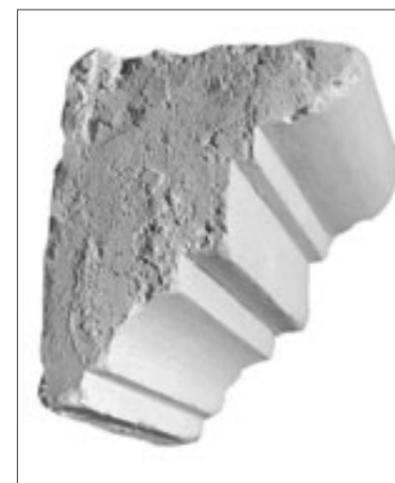
Abb. 12 Dieses Profilstück muss als Muster gedient haben. Es ist speziell in der gefundenen Abmessung produziert worden und trägt keinen Anstrich.

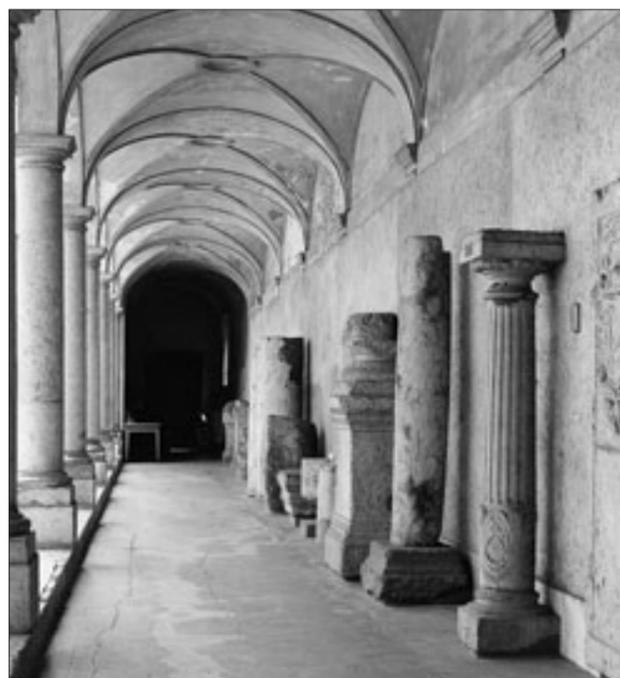
Abb. 1 Solothurn, Lapidarium in der Loggia bei der Jesuitenkirche. Zustand November 1996, vor der Einrichtung zum Steinmuseum.

Die Loggia, die früher den Hauptzugang von der Hauptgasse her ins Kollegium bildete und durch die ausserdem die Sakristei der Jesuitenkirche erschlossen ist, musste restauriert werden. Die mit einfachen Stuckgliederungen überzogenen Kreuzgewölbe wurden von einem ungeeigneten Farbanstrich aus den 1950er Jahren befreit, geflickt und neu gestrichen. Bei diesen Arbeiten konnte beobachtet werden, dass die plastischen Gliederungselemente wie Gurte und Bänder ursprünglich gegenüber den hellen Gewölbekappen hellgrau (im Steinton) abgesetzt waren. Auf eine Wiederherstellung dieses Zustandes wurde, vorwiegend aus finanziellen Gründen, verzichtet. Die Rückwand der Loggia, die in den 1950er Jahren mit einem rauen Verputz überzogen worden war, wurde mit einem dünnen Kalkmörtelüberzug geglättet, die Natursteinteile lediglich mit Schwamm und Leitungswasser gereinigt und wo nötig geflickt (aufmodelliert).

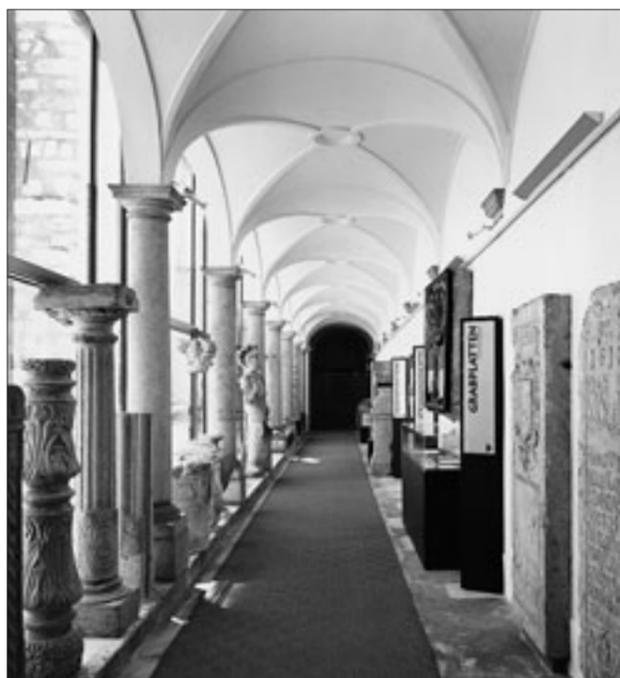
Abb. 2 Das ehemalige Lapidarium mit dem neu eingerichteten Steinmuseum, kurz nach der Eröffnung am 21. Juni 1997.

Der Betonboden wurde belassen, lediglich gereinigt und mit einem lose verlegten Läufer zugedeckt (Abb. 2). Um die teilweise heiklen Exponate vor den Witterungseinflüs-

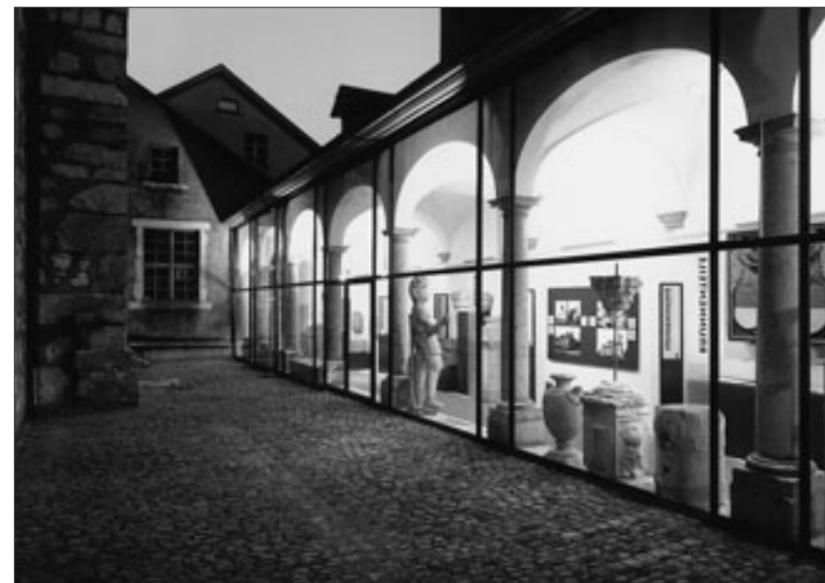
Abb. 3 Blick aus dem Innenhof an die Loggia. Die grossflächige Verglasung bietet eine optimale Transparenz und konkurriert die feine Architektur nicht.

sen zu schützen, entschied man sich für die Montage einer Glaswand, mit der nun die Loggia gegen den Innenhof abgetrennt ist. Die Stahlrahmenkonstruktion, in die das Glas eingesetzt ist, wurde hofseitig ausserhalb der Säulen gesetzt und läuft vom Hofniveau bis unter die horizontale Dachuntersicht hinauf (Abb. 3). Damit wurde eine architektonische Lösung gefunden, welche die historische Bausubstanz absolut minimal tangiert. Gleichzeitig entstand mit dieser Lösung zwischen den Loggiasäulen ein gut nutzbarer Raum zur Platzierung von Exponaten.
