Restaurierungen und Bauuntersuchungen

Balsthal, Kapelle St. Wolfgang

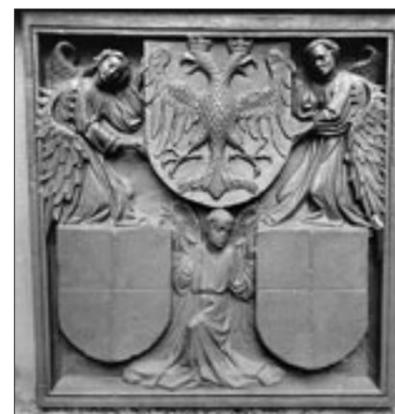
Abb. 5 Das Wappenrelief von 1487/88 befindet sich über dem Torbogen des 1877 abgebrochenen inneren Bermtors. Die Aufnahme zeigt das kunsthistorisch bedeutsame Werk im Zustand um 1890, vor der ersten Restaurierung von 1892, und während der Restaurierung von 1997.

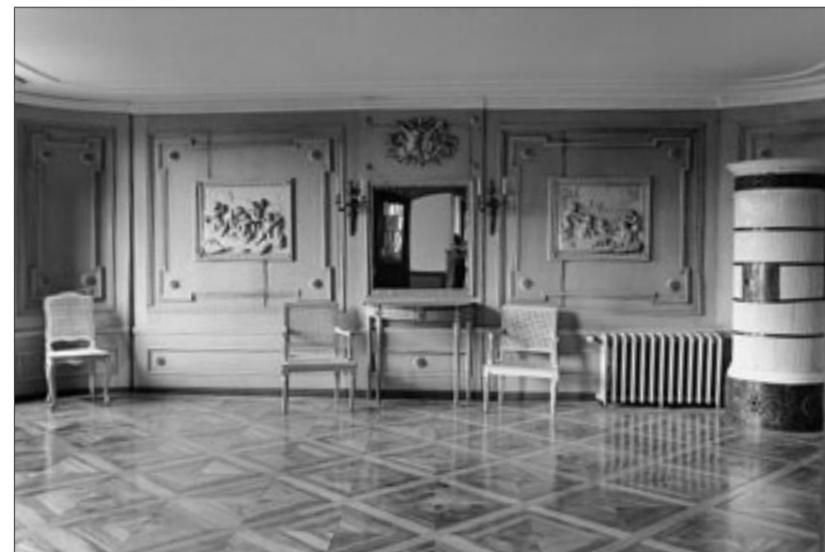
Abb. 5 Salon Südwest im ersten Obergeschoss, Westwand nach der sanften Renovation von 1997. Die plastisch geschnittenen Bilder in den grossen Feldern symbolisieren gleichzeitig die vier Elemente und die vier Jahreszeiten. Die feineren Dekorationen über dem Spiegel enthalten Embleme, die für verschiedene Künste stehen.

lon musste nach einem Wasserschaden, verursacht durch das darüberliegende Bad, die Gipsdecke vollständig erneuert werden. Die vertäferten Wände, die mit reichen Schnitzereien verziert sind, wurden lediglich mit Schwamm und schwachem Seifenwasser gereinigt. An den Zierelementen wurden alle ab- oder angebrochenen Teile wieder befestigt (Abb. 5).

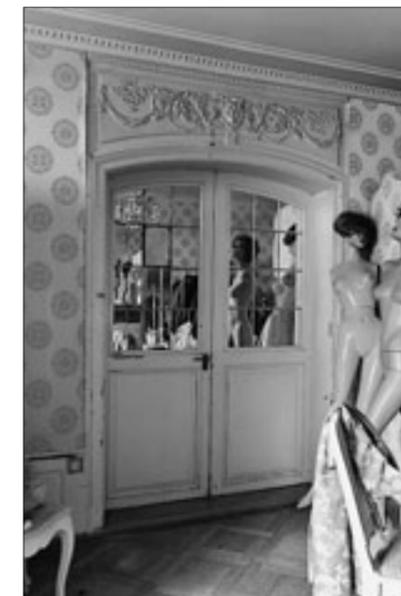
Abb. 6 Tür vom östlichen Zimmer in den Salon Südwest vor der Renovation von 1997.

anschliessend mit einer Makulaturtapete neu bezogen und gestrichen (Abb. 6 und 8). Dabei kamen die Negativabdrücke einer früheren Wandgliederung (Felderrahmen) zum Vorschein (Abb. 7). Auf eine Rekonstruktion derselben wurde wegen mangelnder Anhaltspunkte verzichtet. Für die Farbgebung der Täfer, Türen und Supraporten griff man auf eine ältere Fassung in Blau und Gold zurück. Das aus dem 20. Jahrhundert stammende Tafelparkett wurde sorgfältig gereinigt, geflickt und mit Öl und Wachs imprägniert.

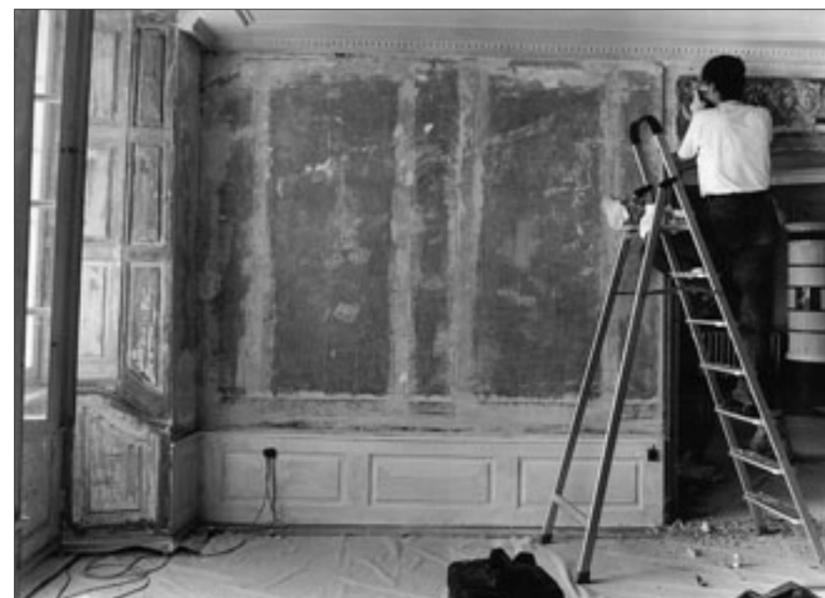
Abb. 7 Ausschnitt aus der Westwand des östlichen Zimmers während der Renovation. In der Wandfläche sind die Negative einer früheren Feldereinteilung zu erkennen.

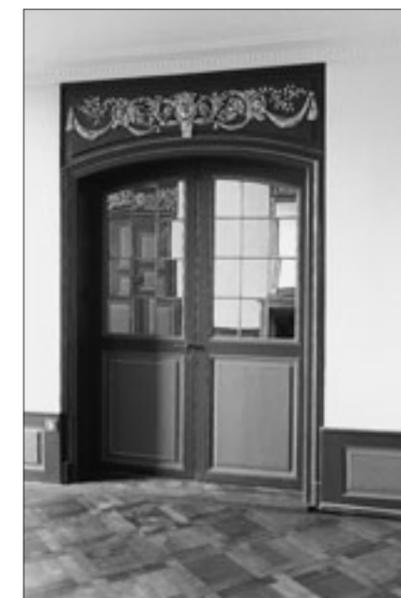
Abb. 8 Tür vom östlichen Zimmer in den Salon Südwest nach der Renovation von 1997.

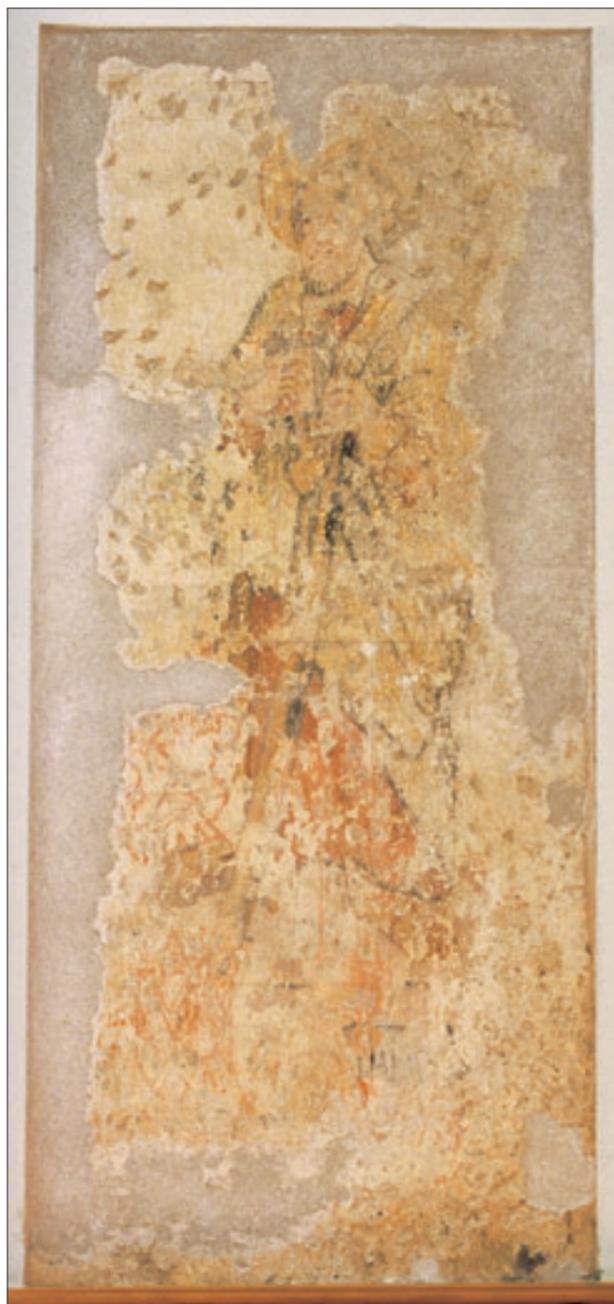
Abb. 7 Darstellung des hl. Thaddäus, nach der Konservierung 1997.

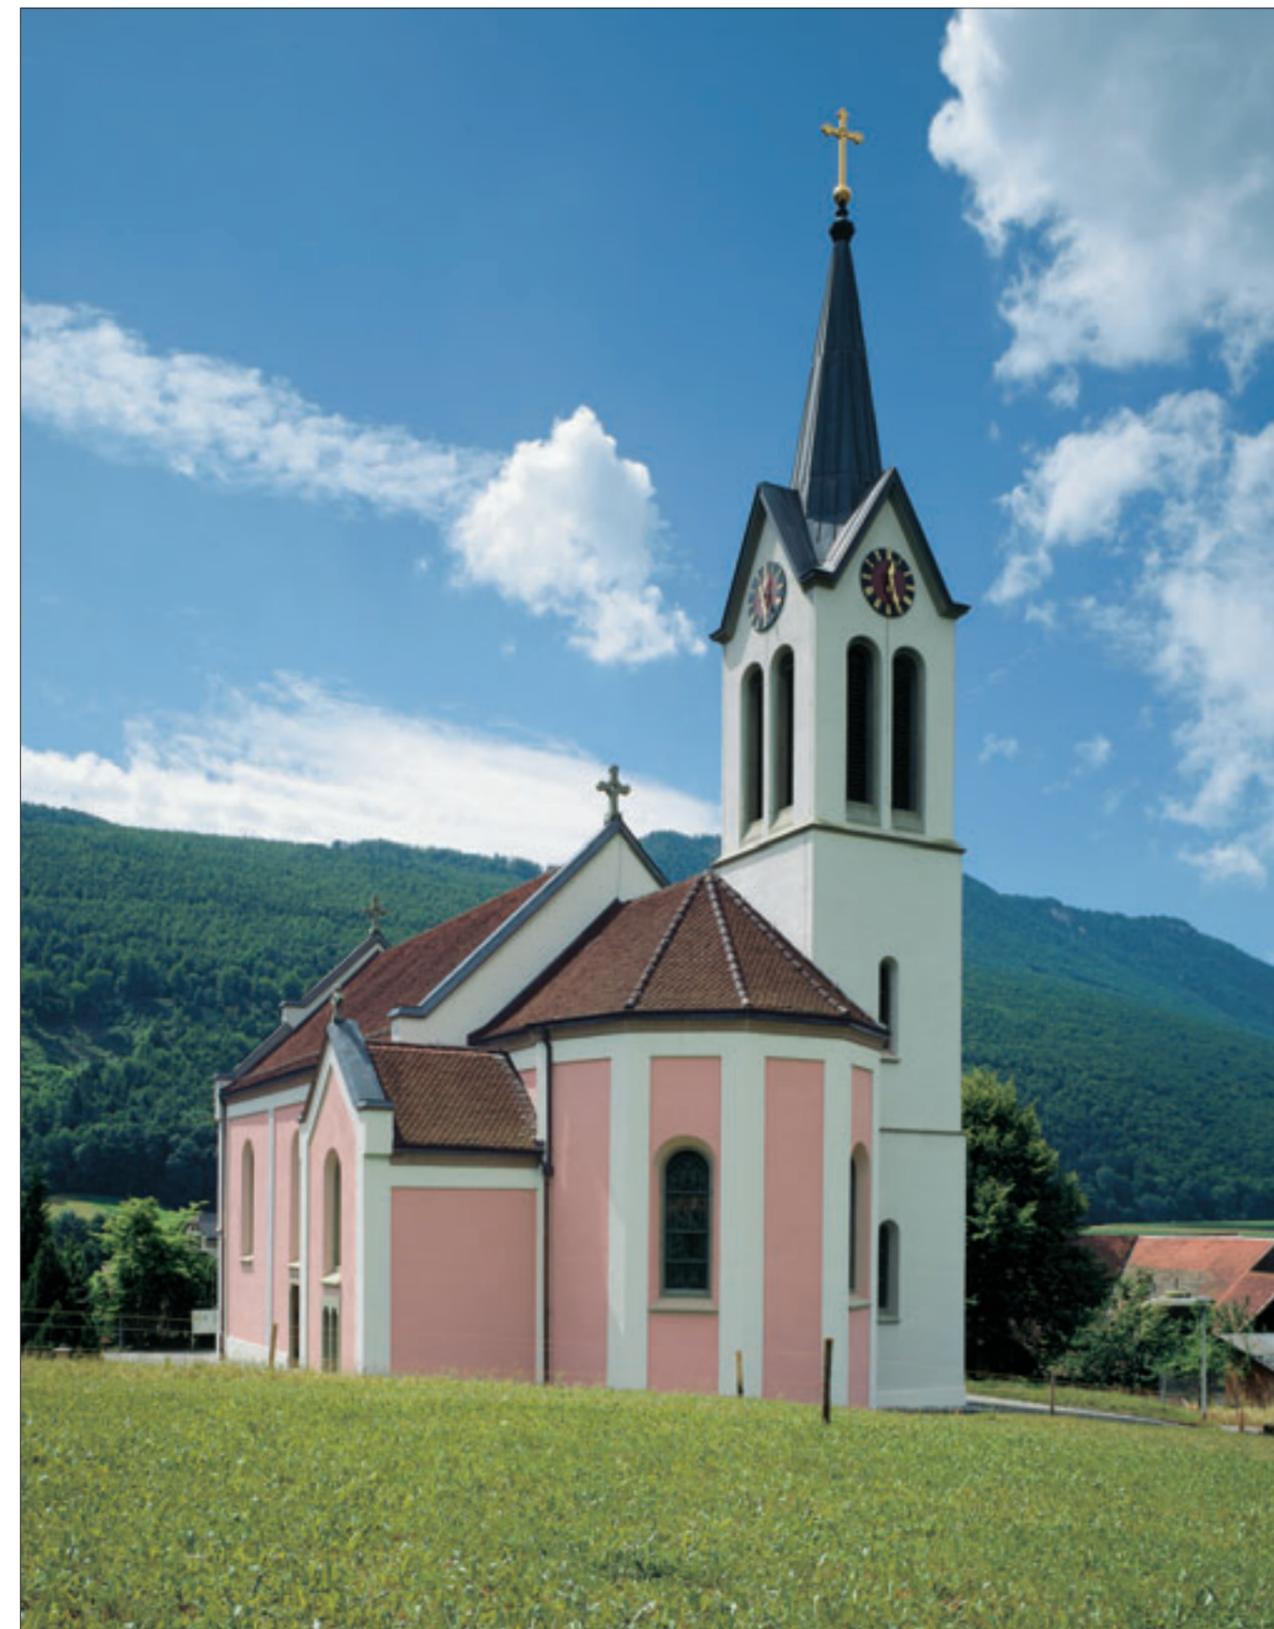
Abb. 2 Äusseres nach der Restaurierung von 1997.

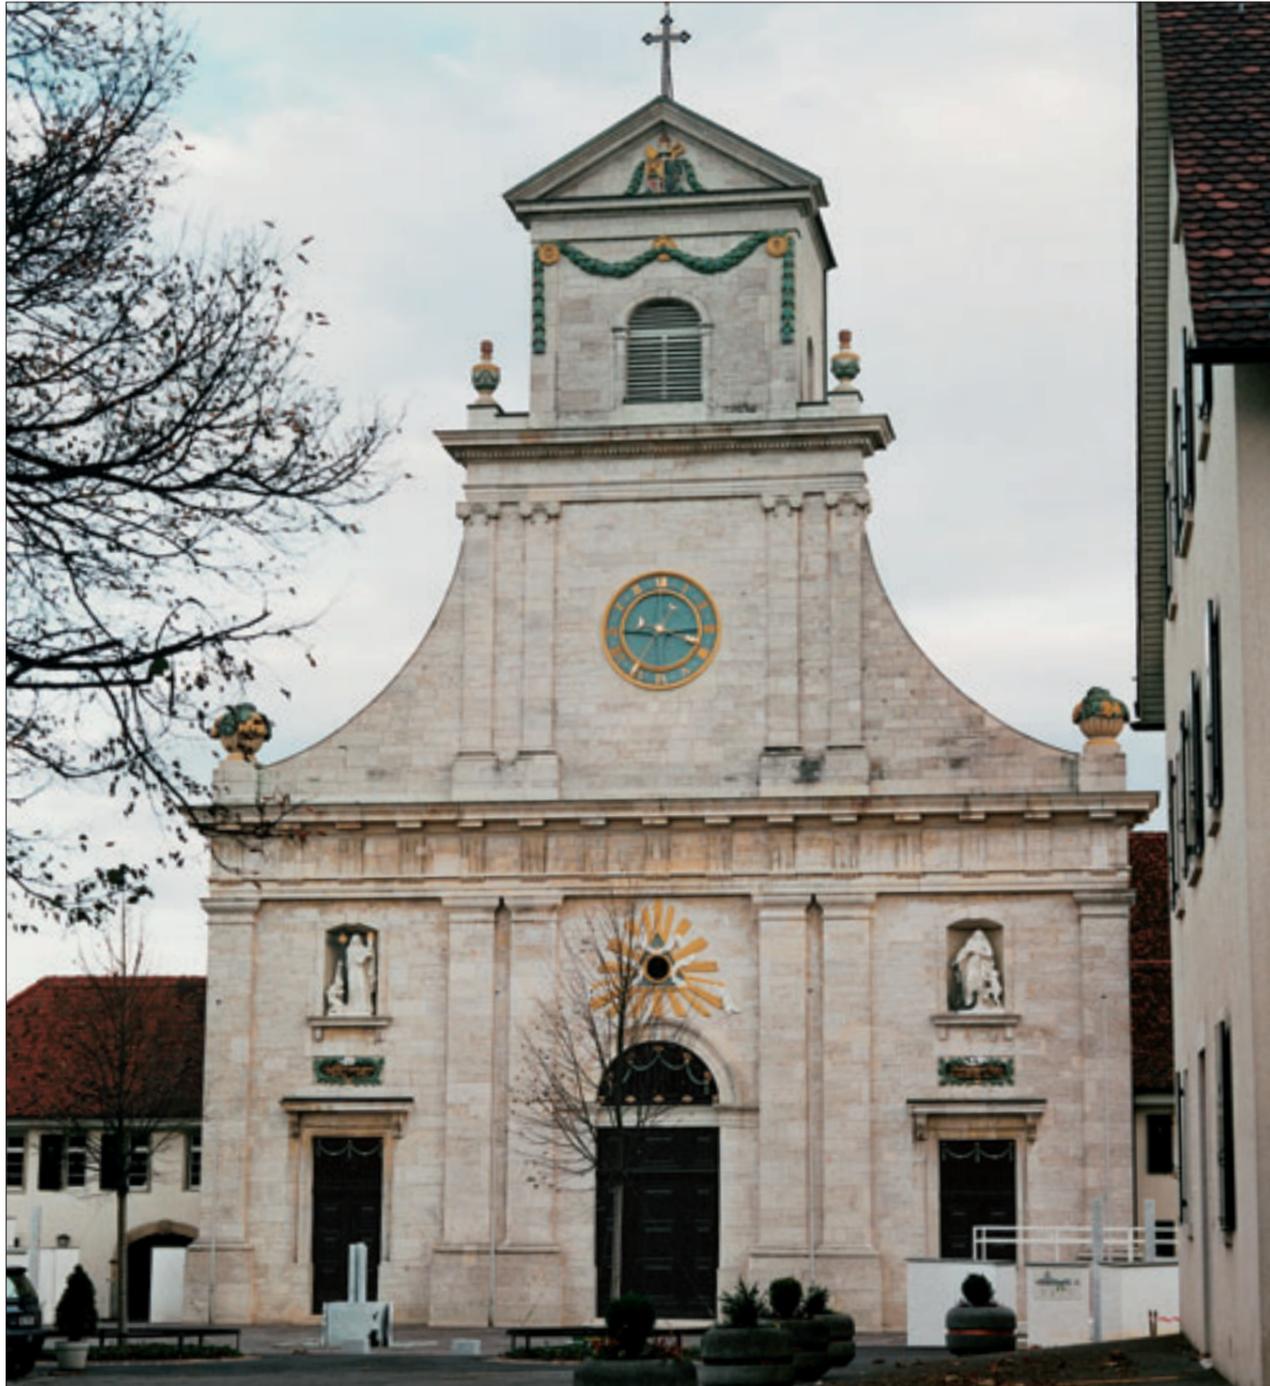
Abb. 3 Fassade nach der Restaurierung von 1997.

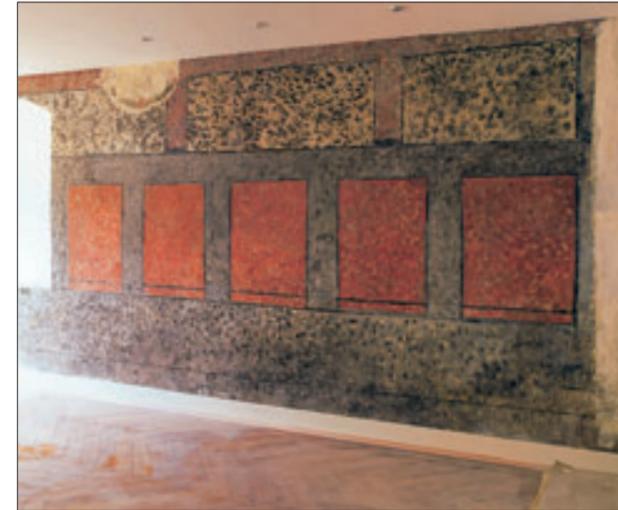
Abb. 9 Bemalte Wand in der Stube im ersten Obergeschoss. Die freigelegte und restaurierte Malerei stammt wahrscheinlich aus dem frühen 18. Jahrhundert. Darunter befinden sich noch mindestens drei ältere dekorative Fassungen, die älteste aus der Bauzeit des Hauses.

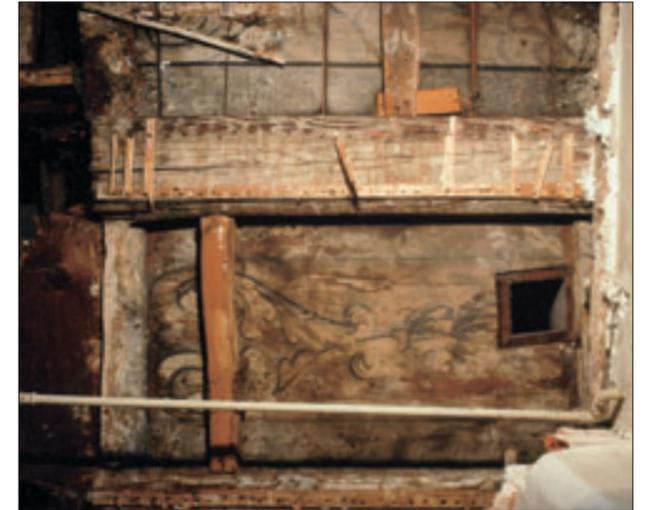
Abb. 10 Bemalte Decke über dem zweiten Obergeschoss. Im späten 17. Jahrhundert nahm ein Saal die ganze Grundrissfläche des Hinterhauses ein. Er war durch zwei grosszügige Türöffnungen über einen Zwischenbau mit dem Treppenhaus des Vorderhauses verbunden.

ist wieder mit einer Gipsdecke verschalt worden, weil ihre Freilegung zu weitgehende Veränderungen und statische Probleme gebracht hätte (Abb. 14). Heute befindet sich im Erdgeschoss ein Schneideratelier, und in den beiden Obergeschossen ist eine interessante Zweizimmerwohnung mit Küche, Bad und internem Treppenhaus (erneuert in alter Form am alten Platz) eingerichtet worden.

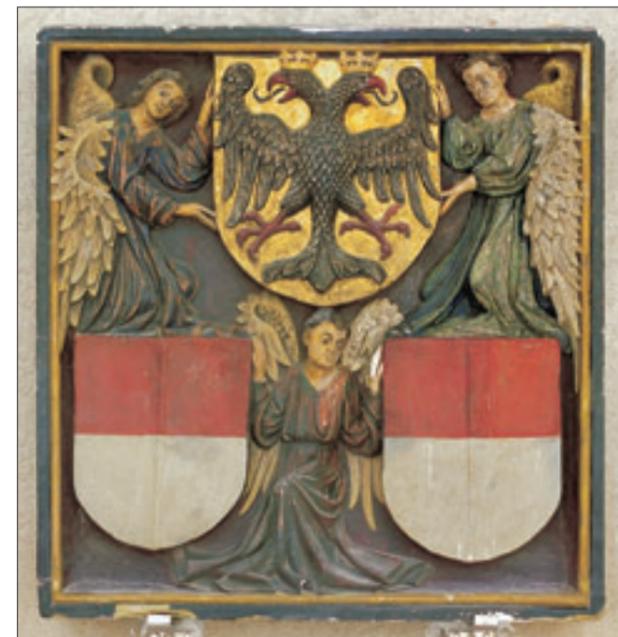
Abb. 6 Aus dem Depot der Denkmalpflege, wo es ein fast vergessenes Dasein fristetete, ist das Wappenrelief 1997 ins neue Steinmuseum gezügelt worden. Zustand vor der Restaurierung mit Übermalungen von 1892 und 1981.

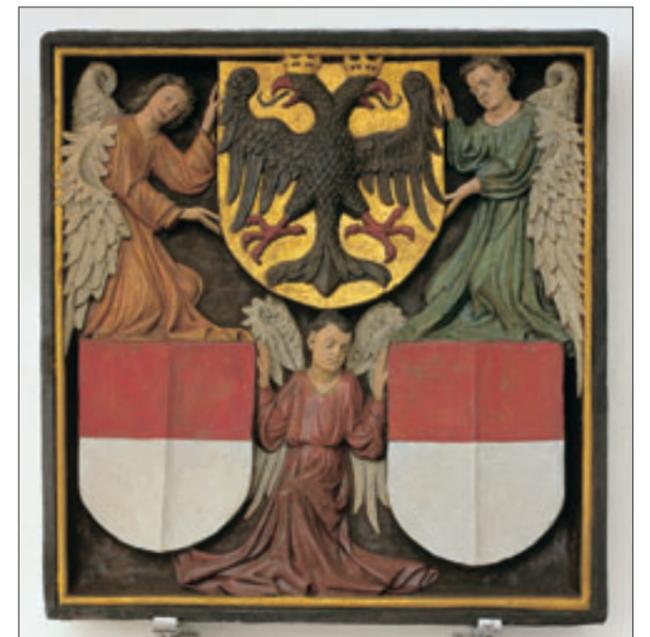
Abb. 7 Das Wappenrelief während der Restaurierung 1997. Die jetzt sichtbare Farbfassung ist weitgehend die originale von 1488.

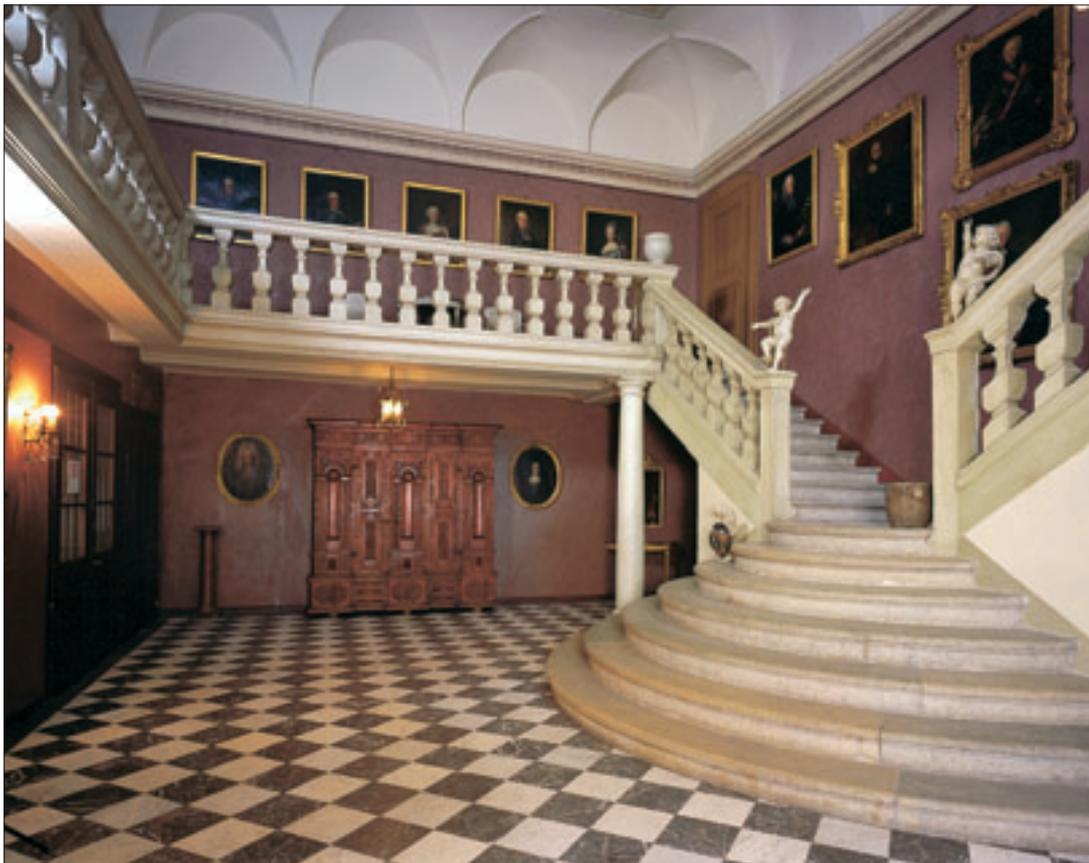
Abb. 1 Solothurn, von Roll-Fideikommisshaus, das Foyer im ersten Obergeschoss, Blick nach Nordwesten. Zustand nach der Renovation von 1997.

Im ersten Obergeschoss liegt – praktisch im Herzen des ältesten Hausteils – eine eindrückliche Halle. Eine geschwungene einläufige Treppe führt aus dem Hausflur auf ein Zwischenpodest und teilt sich hier in zwei Läufe, welche in die geräumige Halle im ersten Obergeschoss münden. Von hier aus sind die Räume im Süden und im Norden erschlossen. Aus dem Zentrum der Halle führt eine halbrund geformte Freitreppe auf ein weiteres Zwischenpodest. Von diesem gelangt man über zwei gegenläufige Treppen auf eine dreiseitig umlaufende Galerie im zweiten Obergeschoss (Abb. 1 und 2). Von hier aus erreichte man früher durch zwei Türen den grossen «Rittersaal» im Norden und die privaten Zimmer im Süden. Die Wände des Foyers sind mit zahlreichen Portraitgemälden behangen. Dargestellt sind grossenteils Mitglieder der Familie von Roll. Nach vielen Jahren der Nutzung als Ladenlokal wiesen sowohl die Raumhülle als auch die Gemälde etliche Schäden auf, welche es vor der Neuvermietung zu beheben galt. Die verschmutzten und zerkratzten Wände wurden sorgfältig gereinigt und einretouchiert. Einzelne Bodenplatten in der Halle – sie bestehen aus schwarzem und weissem Marmor – und grössere Flächen der Tonplattenböden auf den Galerien benötigten ein neues Mörtelbett. Risse oder fehlende Teile an den Stuckprofilen der Gipsdecken mussten repariert werden. Viele Bilder wiesen Löcher oder verdunkelte und kreierte Firnisse auf. Zum Teil hatten sie sich von den Spannrahmen gelöst und boten so nicht nur einen unschönen Anblick, sondern gefährdeten auch die Malschicht. An den Bilderrahmen blätterte die Vergoldung ab und es fehlten Zierstücke, deren Bruchstücke bei einer Suchaktion in Schränken gefunden wurden.
