# Jahresbericht 1998

**Im Zentrum der Aufmerksamkeit der Kantonalen Denkmalpflege stand im Berichtsjahr die Burgruine Dorneck. Nachdem schon vor mehreren Jahren verschiedene Anläufe genommen worden sind, ist es im Hinblick auf die 500-Jahr-Feier zur Schlacht von Dornach im Jahr 1999 gelungen, eine Sanierung und Konservierung der Burganlage vorzunehmen. Wie sich während den Arbeiten zeigte, war eine Sicherung des Mauerwerks nach rund 70 Jahren dringend notwendig; Teileinstürze mit entsprechenden Gefährdungen waren nur noch eine Frage der Zeit.**

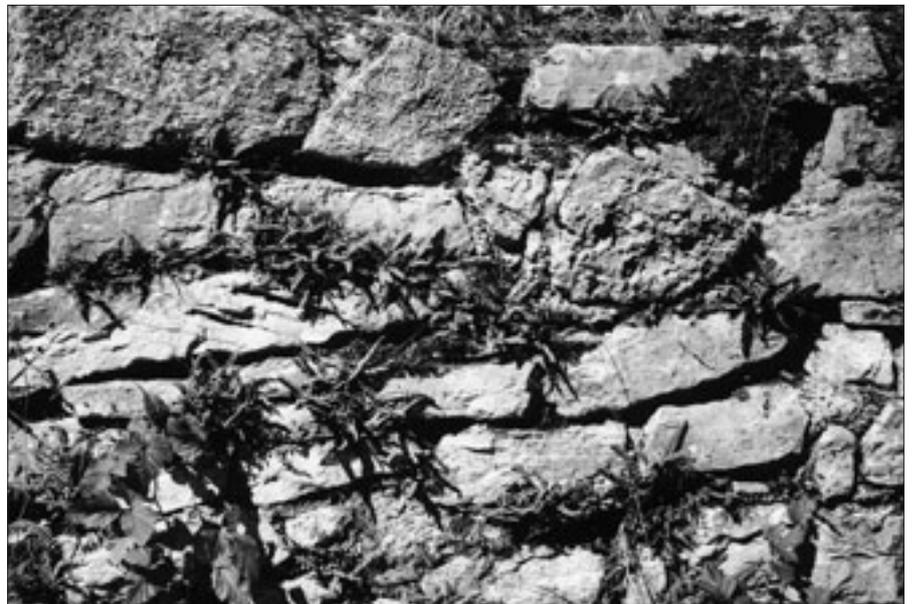
Dornach, Burgruine Dorneck, Zustand des Mauerwerks vor der Restaurierung.

Seit der letzten Instandstellung in den 30er und 40er Jahren unseres Jahrhunderts wurde die Ruine kaum oder nur mit geringsten Mitteln unterhalten. Trotz vermehrter Anstrengungen für den Unterhalt, insbesondere durch den Burgenwart Alois Hasler zusammen mit dem Zivilschutz, wurde die Situation unhaltbar. Es war zu beobachten, dass das Mauerwerk ausgewaschen war und sich teilweise bereits auflöste. Zudem zerfielen Steine, und die Abdeckungen wiesen Schäden auf. Alarmierend waren auch Ausbauchungen und Risse im Mauerwerk. Es drohte somit nicht nur der Verlust historischer Bausubstanz, es bestand auch die akute Gefahr, dass Besucher von herunterfallenden Steinen getroffen werden könnten. Eine Konservierung und Sanierung der Anlage war nach rund 70 Jahren somit dringend notwendig, sollte die Buranlage erhalten und weiterhin öffentlich zugänglich bleiben.

Mit den Arbeiten konnte im Frühjahr 1998 begonnen werden. Es ging in erster Linie darum, die Mauerkronen zu sanieren und den Mauermantel in verschiedenen Bereichen wieder zu stabilisieren. Mancherorts mussten zerrüttete Bereiche der Mauerkrone aus den 1930er Jahren abgetragen und neu aufgebaut werden. An einigen Stellen galt es auch, den losgelösten, teilweise mit schlechtem Material errichteten Mauermantel zu ersetzen. Dazu wurden zwei Mörtelmischungen verwendet, die aufgrund zahlreicher Proben eruiert worden waren. Die eine hatte den Anforde-

rungen der Ausfugungen des Mauerwerks, die andere denjenigen der Kronenabdeckung zu genügen.
