Restaurierungen und Bauuntersuchungen

Praktische Denkmalpflege besteht zur Hauptsache in der Betreuung geschützter Einzelobjekte und wichtiger historischer Ortsbilder. Die verschiedenen Berichte von Restaurierungen und Bauuntersuchungen geben einerseits Einblick in das vielfältige Themenspektrum, das die denkmalpflegerische Arbeit beinhaltet. Andererseits veranschaulicht der vorliegende Jahresbericht aber auch die in den vergangenen Jahren deutlicher hervortretende Tendenz, grössere Restaurierungsvorhaben in Etappen zu verwirklichen. So wurden beispielsweise die Teil-

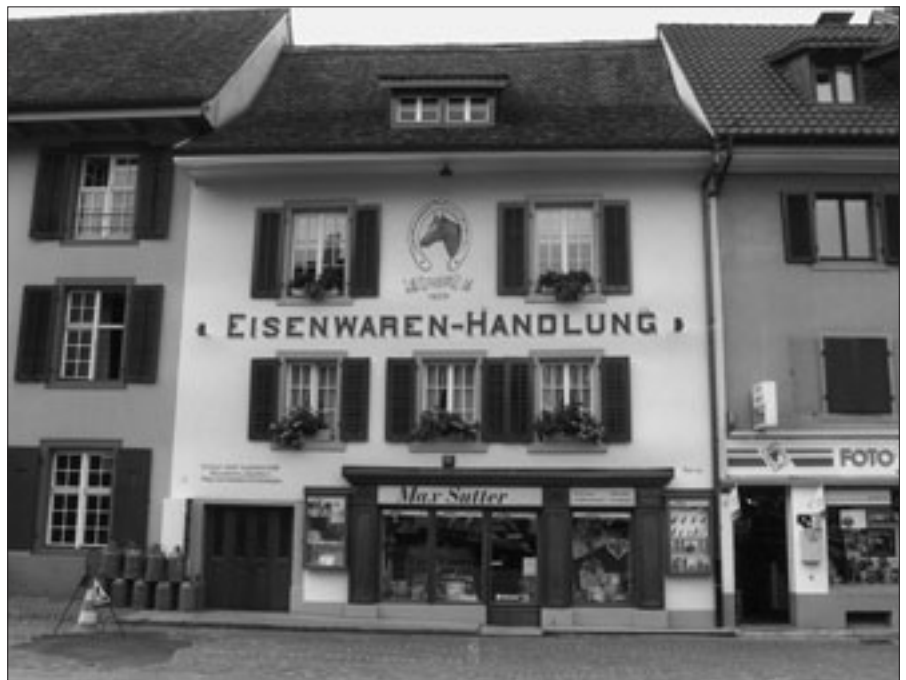
Dornachbrugg, Amthausstrasse 23, Fassade nach der Restaurierung 1998.

Die Fassade wurde bei der Restaurierung neu gestrichen und die Fassadenmalereien erneuert. Zusammen mit den blauen Fensterläden stellt die Fassade wieder eine Bereicherung des Kerns von Dornachbrugg dar.

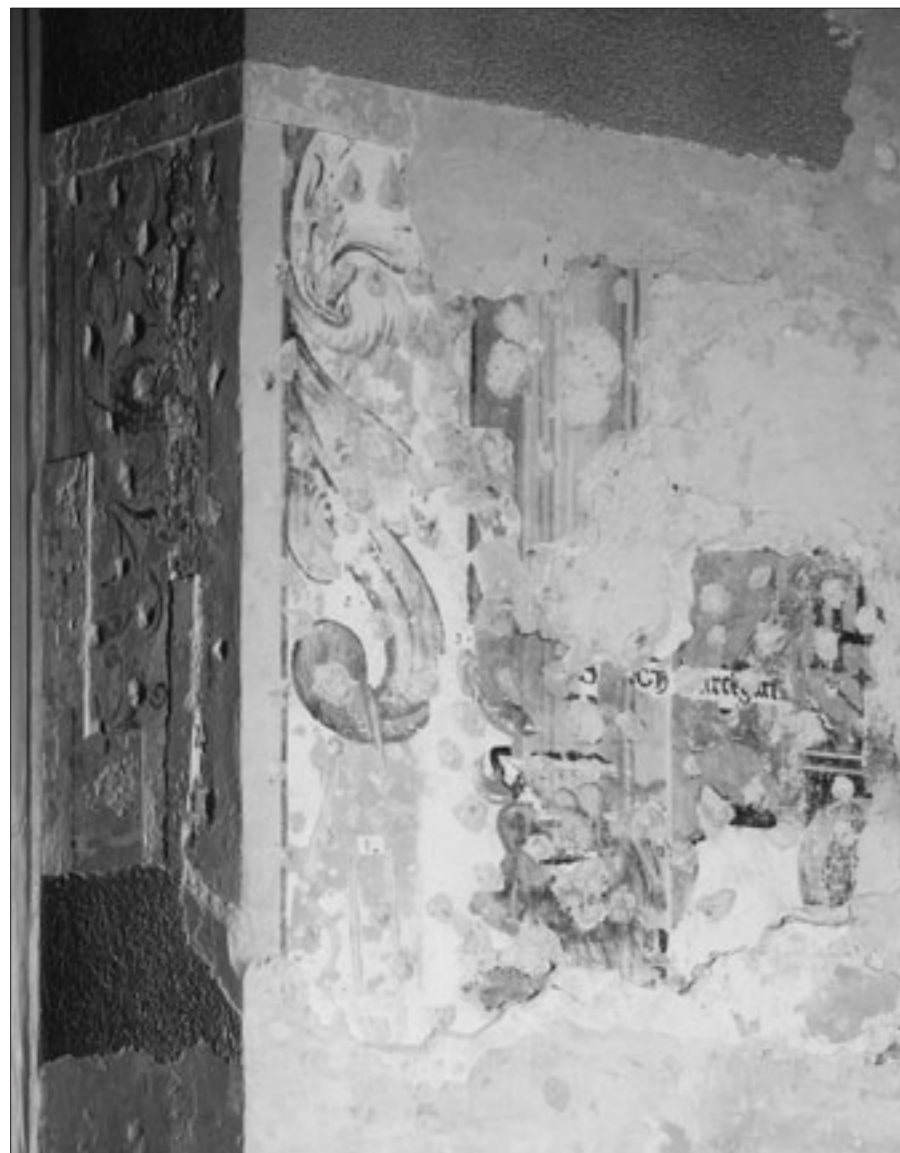
Abb. 5 Freigelegte Wandmalereien aus dem 16. und dem 17. Jahrhundert im Chor, während der Restaurierung 1998/99.

Die spätgotische Kirche von 1513 war im Inneren mit einer sehr einfachen al-fresco-Malerei dekoriert. Die weiss gekalkten Wände besaßen als primäre Gliederung eine aufgemalte Quaderimitation um die Fenster und an deren Leibungen (graue «Quader» mit weissen «Fugen») sowie am Chorbogen (dunkler Linienraster auf weissem Grund). Im Westen der südseitigen Schiffswand fanden sich ebenfalls wenige Reste einer Quadermalerei. Es handelte sich sehr wahrscheinlich um die optische Unterfangung einer ehemaligen Emporentreppe, deren Negativ sich noch deutlich an der Wand abzeichnete.

Zu dieser bauzeitlichen Quadermalerei gehörten Weihenkreuze im Chor und im Schiff. Die mit schwarzen Umrisslinien auf den weissen Grund gemalten schlanken Kreuzbalken endeten in gutproportionierten Dreipassformen; jedes Kreuz war von einer hellgrünen Einfassung umschlossen (Abb. 12a). Im Chor über der Sakristeitüre befand sich eine aufwendige Architekturmalerei mit Christogramm, Bischofsmütze (?), dem Schriftzug «Sanctus» und dem Fragment eines Namenszuges, welcher sehr wahrscheinlich «Burkhardt» bedeutet (Abb. 5). Einen Hinweis zur vermuteten Identität dieses Mannes gibt das Flumenthaler Jahrbuch. Darin wird ein «Burkhardt von der Hüli» genannt, dessen Identität mit dem urkundlich um 1200 erscheinenden Burkhardt von Balm gesichert ist. Dieser war ein früher Vertreter des Freiherrenschlechtes von Balm, das wie bereits erwähnt als Kirchenstifter von Flumenthal überliefert ist. Ist es somit gelungen, anhand dieses Malereifragmentes den Stifter der Kirche Flumenthal zu identifizieren? Der Schriftzug «Sanctus» lässt die Vermutung zu, dass sich in unmittelbarer Nähe die

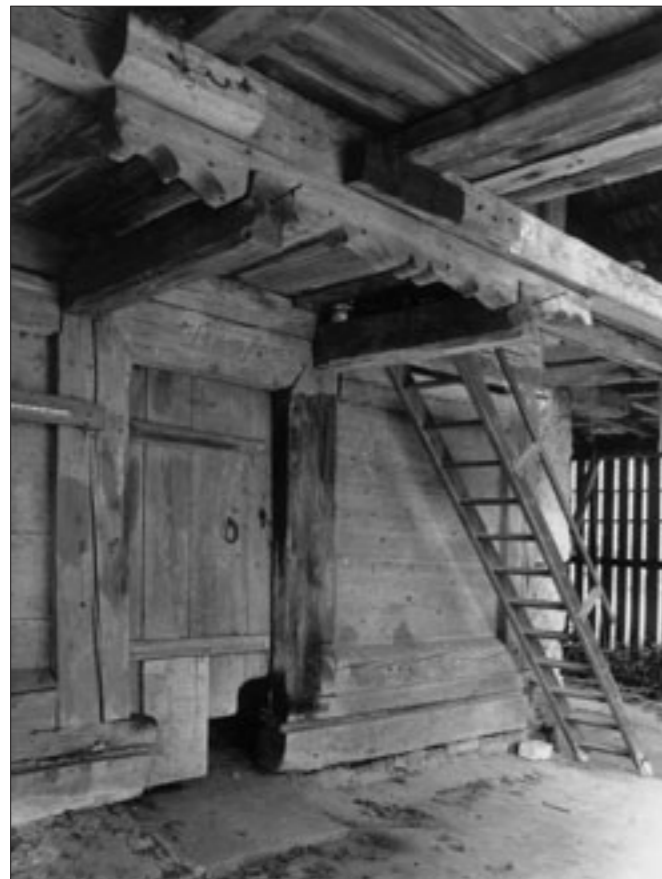
Abb. 3 Im Innern des Schopfes steckte ein unerwartet gut erhaltener Speicher von 1702.

Nach genauen Planaufnahmen, die die Denkmalpflege im Rahmen ihres Dokumentationsauftrages ohnehin erstellte, wurde auch ein Modell des ursprünglichen Zustandes angefertigt, das beim Entscheid, den Speicher

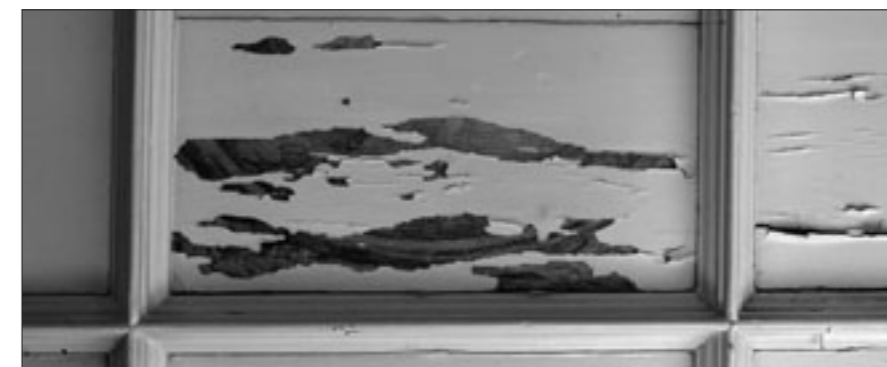
Abb. 4 Ausschnitt aus der Täferdecke. Wo die jüngeren Farbanstriche abblättern, werden Reste der Dekorationsmalerei sichtbar.

Schon anlässlich des ersten Augenscheins, als die Decke noch intakt erhalten war, konnten wir über dem abblätternen unifarbigen Anstrich dekorative Malereien feststellen (Abb. 4). Die heruntergerissenen Tafeln, die nun gespalten im Hof lagen, hatten beim Sturz noch mehr von der jüngeren Farbschicht verloren, so dass ovale Rahmungen und einzelne Motive sichtbar wurden.

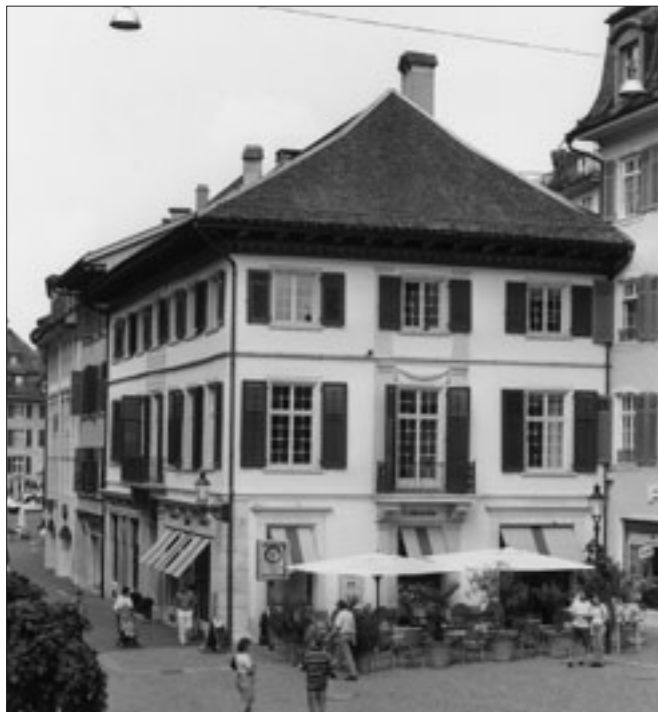
Abb. 9 Das Haus nach der Restaurierung von 1997/98. Mit der Wiederöffnung der alten Hofeinfahrt und der Rekonstruktion des Trenngesimses zwischen Erdgeschoss und erstem Obergeschoss hat das Haus wichtige Gestaltungselemente zurückerhalten.

Das Ziel der jüngsten Renovation bestand darin, die Geschichte des Hauses wieder sichtbar zu machen und die bauphysikalischen Schäden zu beheben, die durch ungeeignete Farbanstriche entstanden waren. Das Gesims, welches das Erdgeschoss als Sockel von den beiden Obergeschossen abtrennte, wurde anhand älterer Fotos wieder angebracht. Der Fassadenanstrich aus den 1970er Jahren wurde ersetzt, und die bunte Bemalung der Dachuntersicht anhand erhaltener

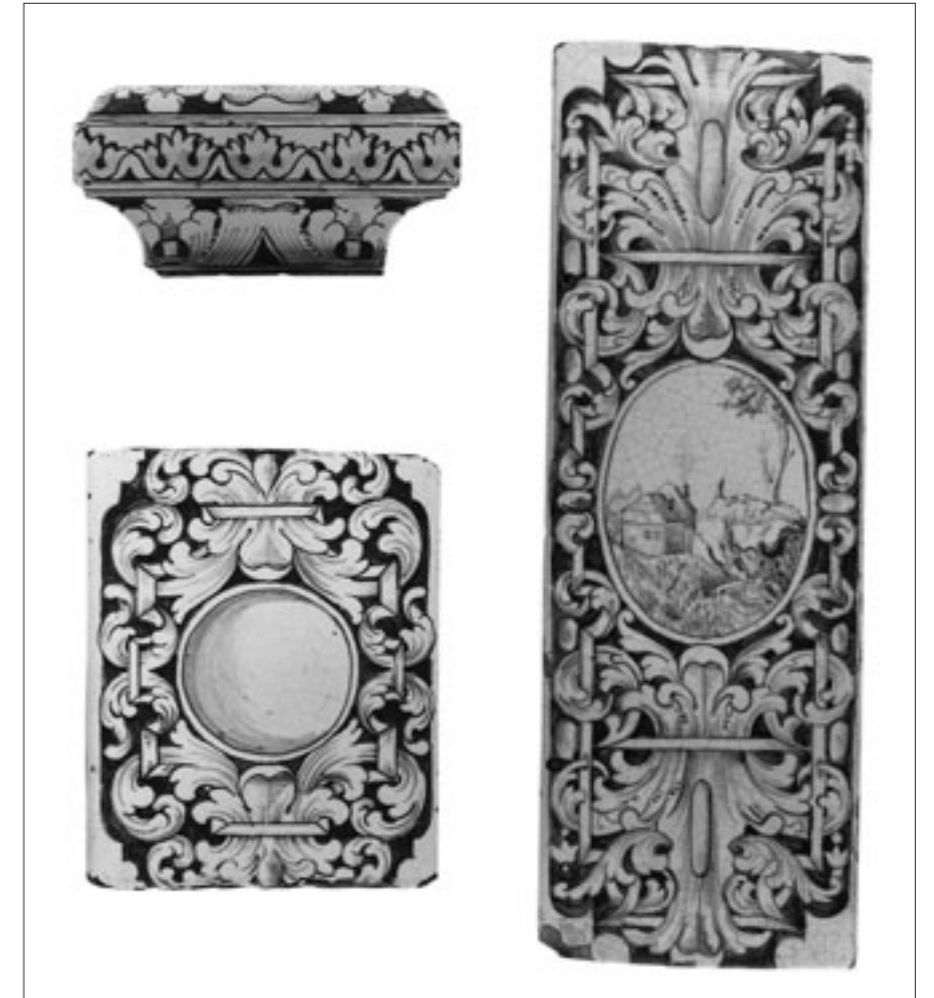
Abb. 15 Einige der Kacheln vom Ofen Abb. 14, die 1934 in die Abteilung des Historischen Museums gelangten.

Die inwendig teilweise stark vermotteten Kacheln wiesen zum Teil Risse und Abplatzungen an den Kanten auf, befanden sich aber grösstenteils in einem guten Zustand. Da eine Wiederaufstellung am alten Standort nicht möglich war, wurde das Kachelmaterial vorerst sorgfältig verpackt im Depot der Kantonalen Denkmalpflege eingelagert. 1989 und 1990 bot sich in zwei Häusern eine Möglichkeit, aus dem Kachelmaterial neue Öfen aufzusetzen. Es handelt sich dabei um das alte Schulhaus in Riedholz und um das «Glutzhübeli» in Solothurn, wo je ein Ofen in die Stube im Erdgeschoss zu stehen kam (Abb. 3). Auf eine originalgetreue Aufstellung in Form von Kastenöfen wurde verzichtet. In beiden Fällen entstanden Sitzöfen.

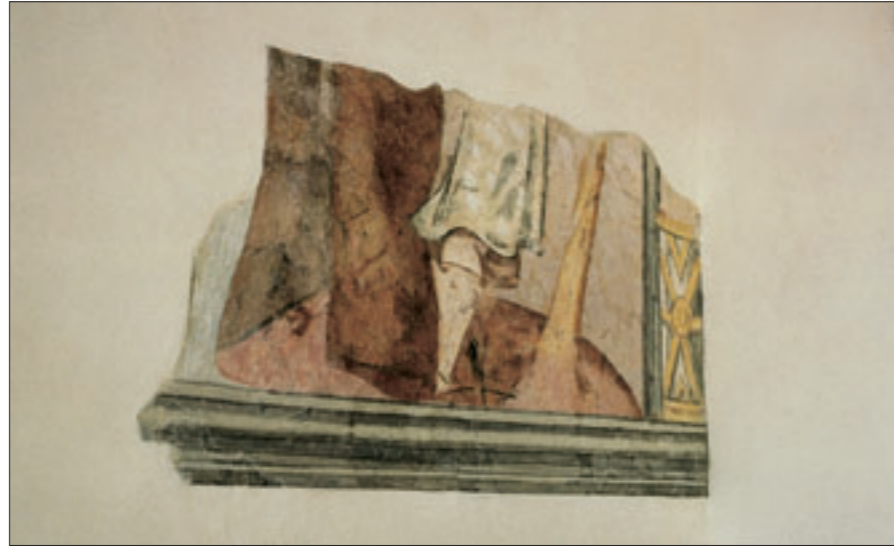
Abb. 9 Reste einer Gewandfigur (Christophorus?) und manieristisches Säulenpodest, frühes 17. Jh.

In der gleichen Art gemalt waren die grauschwarze Rahmen- und Architekturmalerei mit Resten einer Gewandfigur (vermutlich ein Christophorus) seitlich und die rote Rahmenmalerei mit Fruchtbouquet über der Sakristeitür (vgl. Abb. 5 und 9). Insbesondere fiel das Säulenpodest ganz rechts am Übergang zum Chorbogen auf, ein typisch manieristisches Architekturelement. Verschiedene Res-

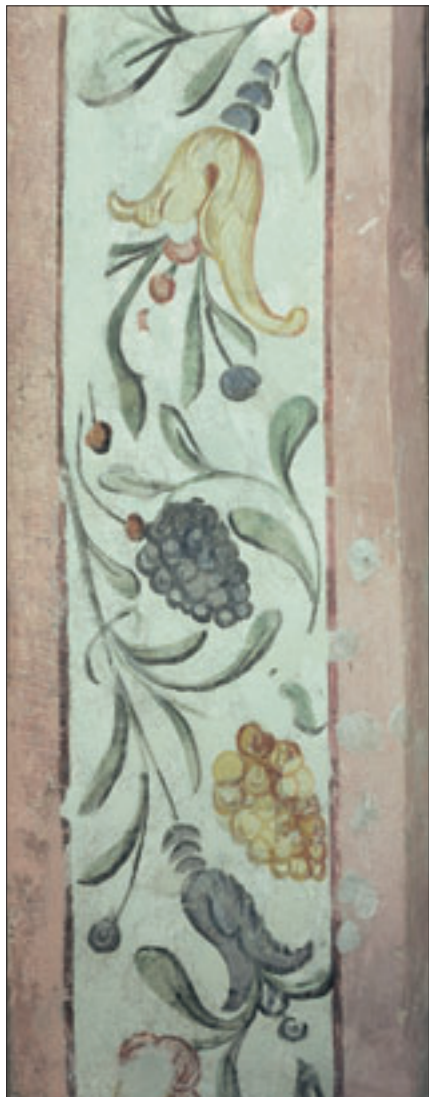
Abb. 8 Rankenmalerei in den Leibungen der Chorfenster, frühes 17. Jh., Zustand während der Restaurierung.

Es handelte sich in erster Linie um die prächtigen Rankenmalereien mit Blumen und Früchten in den Fensterleibungen des Chores (Abb. 8). Die Kanten der Leibungen waren in süsslichem Rot mit dunklerer Begleitlinie bemalt. Die seitliche Rahmung der Fenster erfolgte entweder durch Lisenen mit Früchten und Blumenbouquets oder schwungvolle Voluten mit Fruchtgehängen. Solche Rankenmalereien mit Blumen und Früchten waren

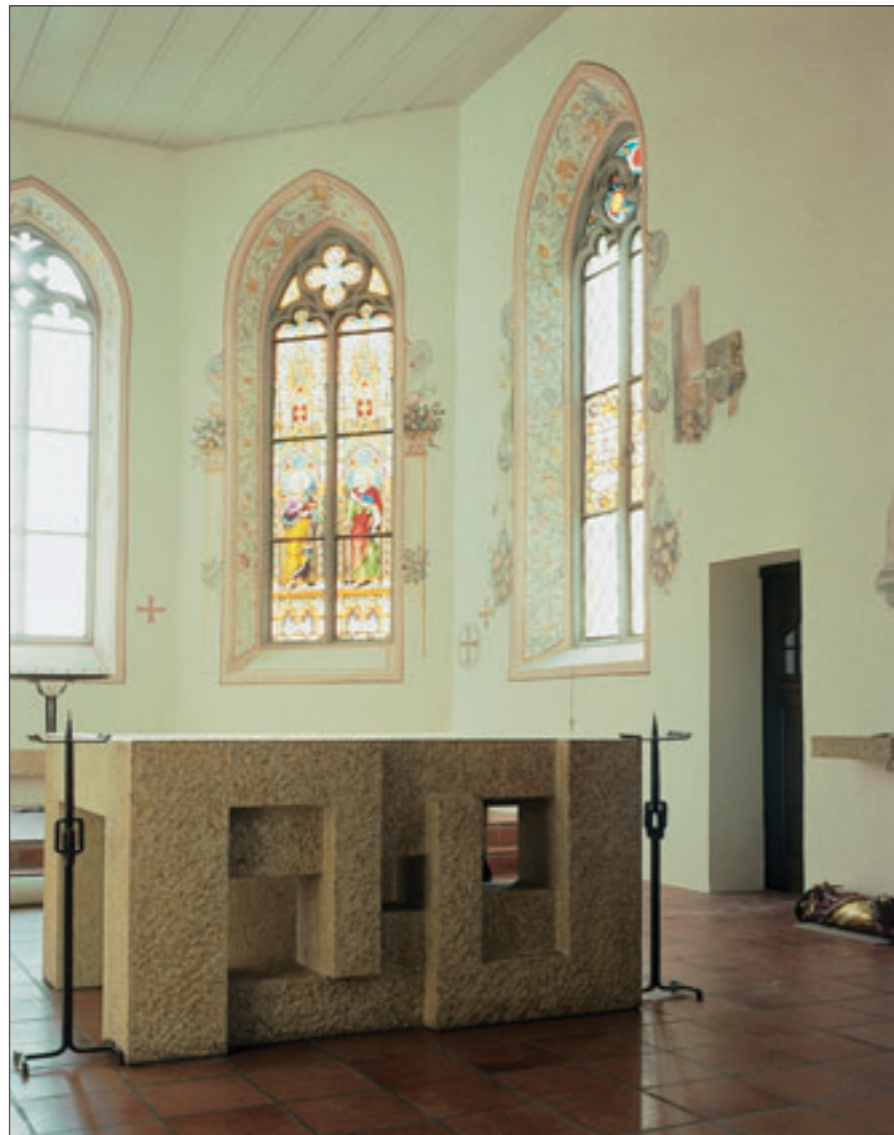
Abb. 13 Blick in den Chor, nach der Restaurierung 1998/99.

Neben den Malereien konnte auch das ursprüngliche, vermutlich im 19. Jahrhundert zugemauerte mittlere Chorfenster freigelegt werden. Das Masswerk war noch in situ erhalten, so dass nur der Mittelpfosten ergänzt werden musste. Anschliessend wurde eine neue einfache Rautenverglasung eingesetzt. Der Chor erhält jetzt viel mehr Licht und wirkt dadurch hell und freundlich.

Die Restaurierung der Malereien hatte auch direkte Auswirkungen auf das farbliche Gesamtkonzept des Kirchenraumes. Die Wände erhielten als Deckverputz einen neuen Kalkmörtelabrieb mit feiner Oberfläche, auf die ein gebrochen weisser Anstrich aufgetragen wurde. Gemäss Befund wurden die Fenstereinfassungen im Chor rot, diejenigen im Schiff grau gestrichen. Ebenfalls einen grauen Anstrich erhielten die Holzdecke im Chor, die Emporenbrüstung sowie die Gurtgesimse im Schiff.

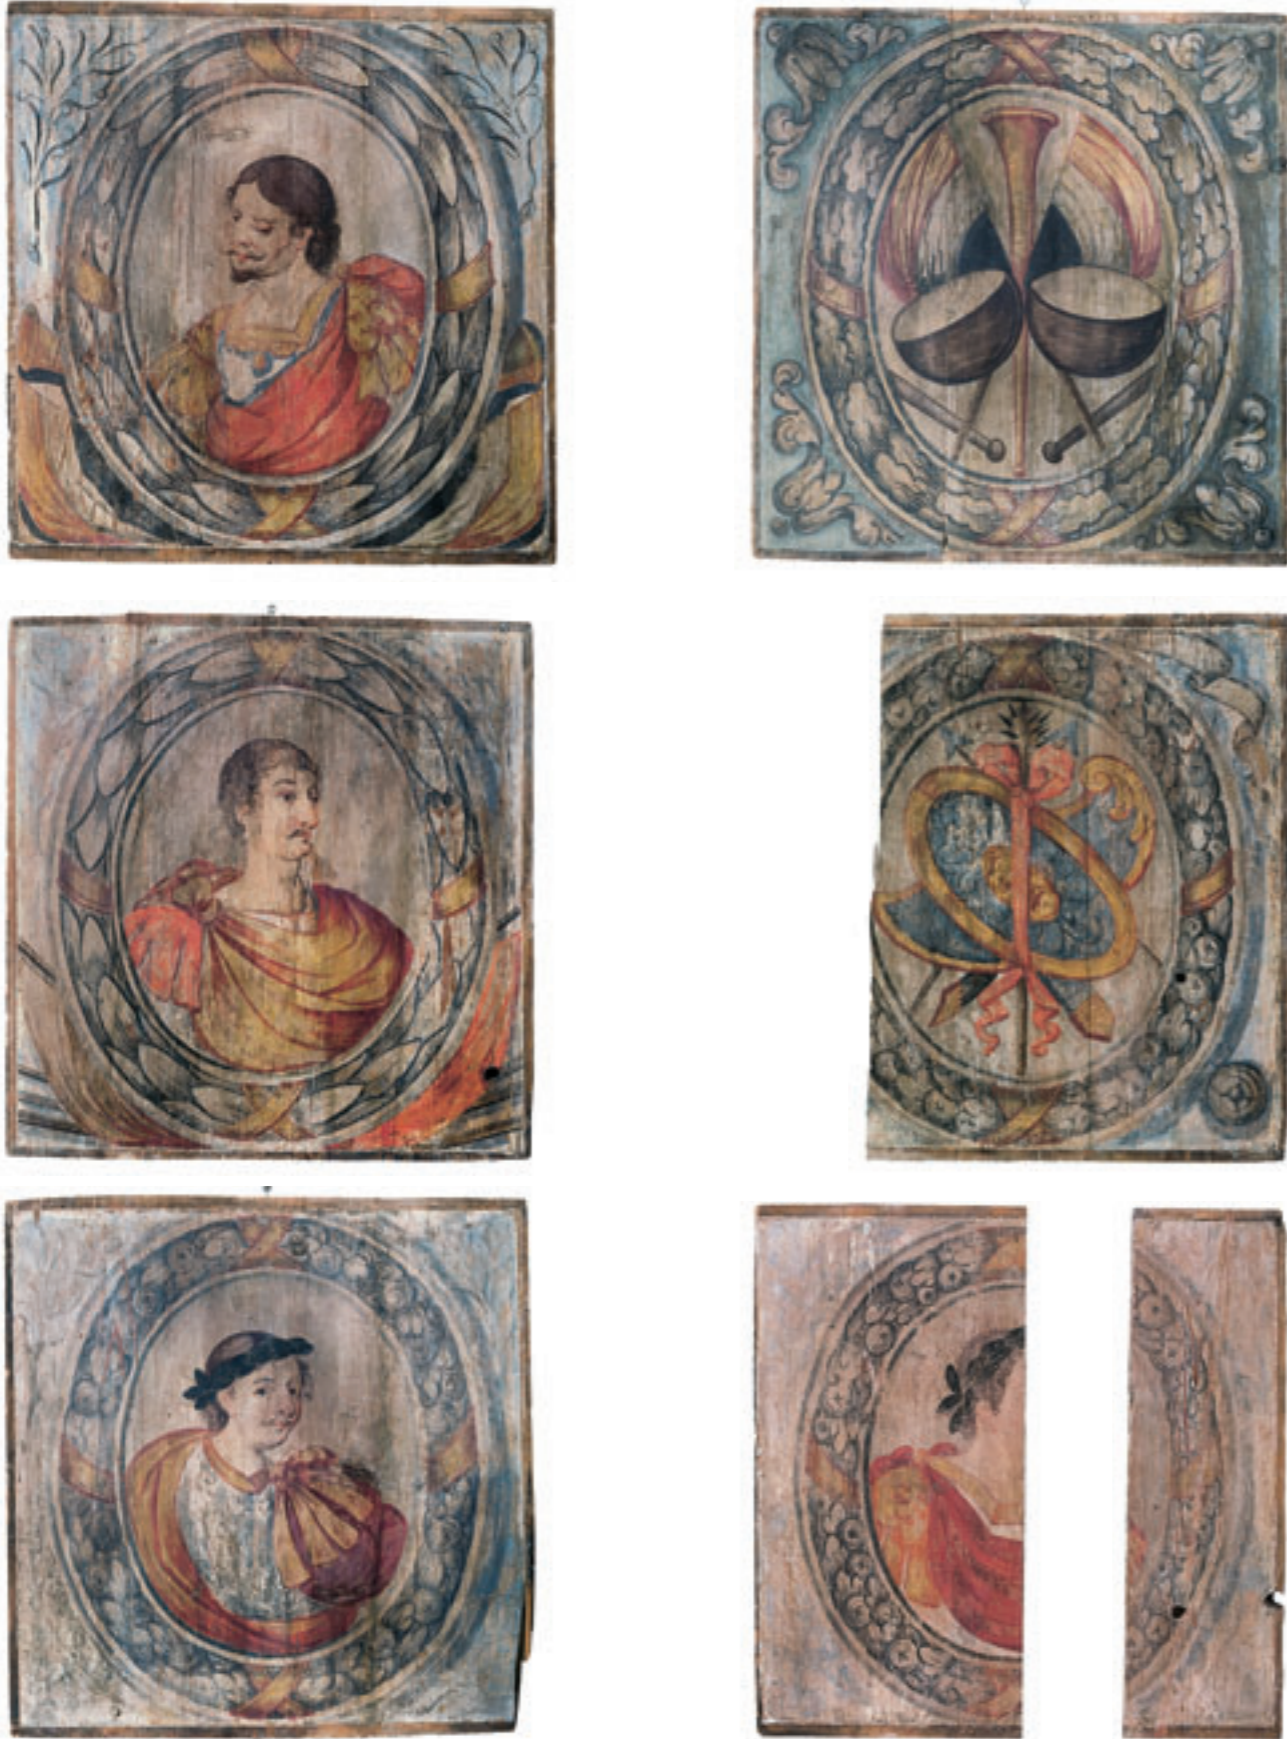
Abb. 5–10 Die restaurierten Deckentafeln. Retuschen und Ergänzungen wurden bewusst nicht vorgenommen.

Die sechs freigelegten und restaurierten Tafeln werden nun nicht mehr im klimatisch problematischen Depot der Denkmalpflege aufbewahrt, sondern sie schmücken verschiedene Büroräume in unserer Abteilung (Abb. 5–10). Vielleicht finden sie dereinst den Weg zurück an ihren angestammten Platz im Haus Hauptgasse 55. Bis dahin versteht sich die Denkmalpflege als sorgfältige Verwalterin dieses Kulturgutes, das im letzten Moment vor seiner endgültigen Vernichtung sichergestellt werden konnte. Es scheint allerdings fraglich, ob die Saaldecke je wieder hergestellt wird, ist doch mit sehr hohen Kosten für die Freilegung der Malereien zu rechnen.
