# Die Johanneskapelle in Hofstetten SO: Archäologische Untersuchungen im Rahmen der Restau- rierungsarbeiten 1980 bis 1983

## Einleitung

Die Johanneskapelle in Hofstetten SO (Abb. 1) ist 1980 bis 1983 einer Gesamtrestaurierung unterzogen worden. Im Laufe dieser Arbeiten sind in der Kapelle selbst, aber auch in ihrer Umgebung, umfangreiche archäologische Untersuchungen durchgeführt worden.

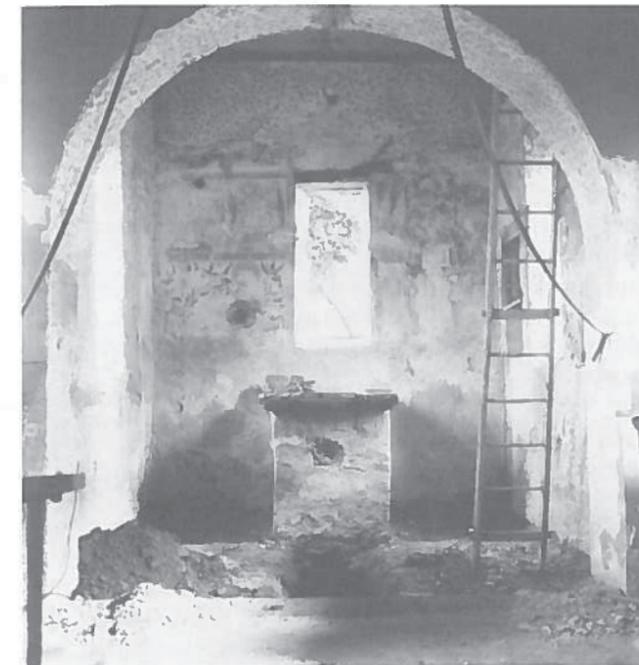
Abb. 3 und 4: Restaurierung 1947–1949. Sondierungen im Chor (Bild links) und auf der Nordseite der Kapelle (Bild rechts).

*Als Dr. B. u. L. am 24. ankommen liegt eine helle, mit Kalkmörtel durchsetzte Auffüllschicht frei. Von der Mensa westwärts wird in der Achse ein Sondiergraben gezogen, vor allem zur Beantwortung der Frage nach früheren Anlagen (Abb. 3).*

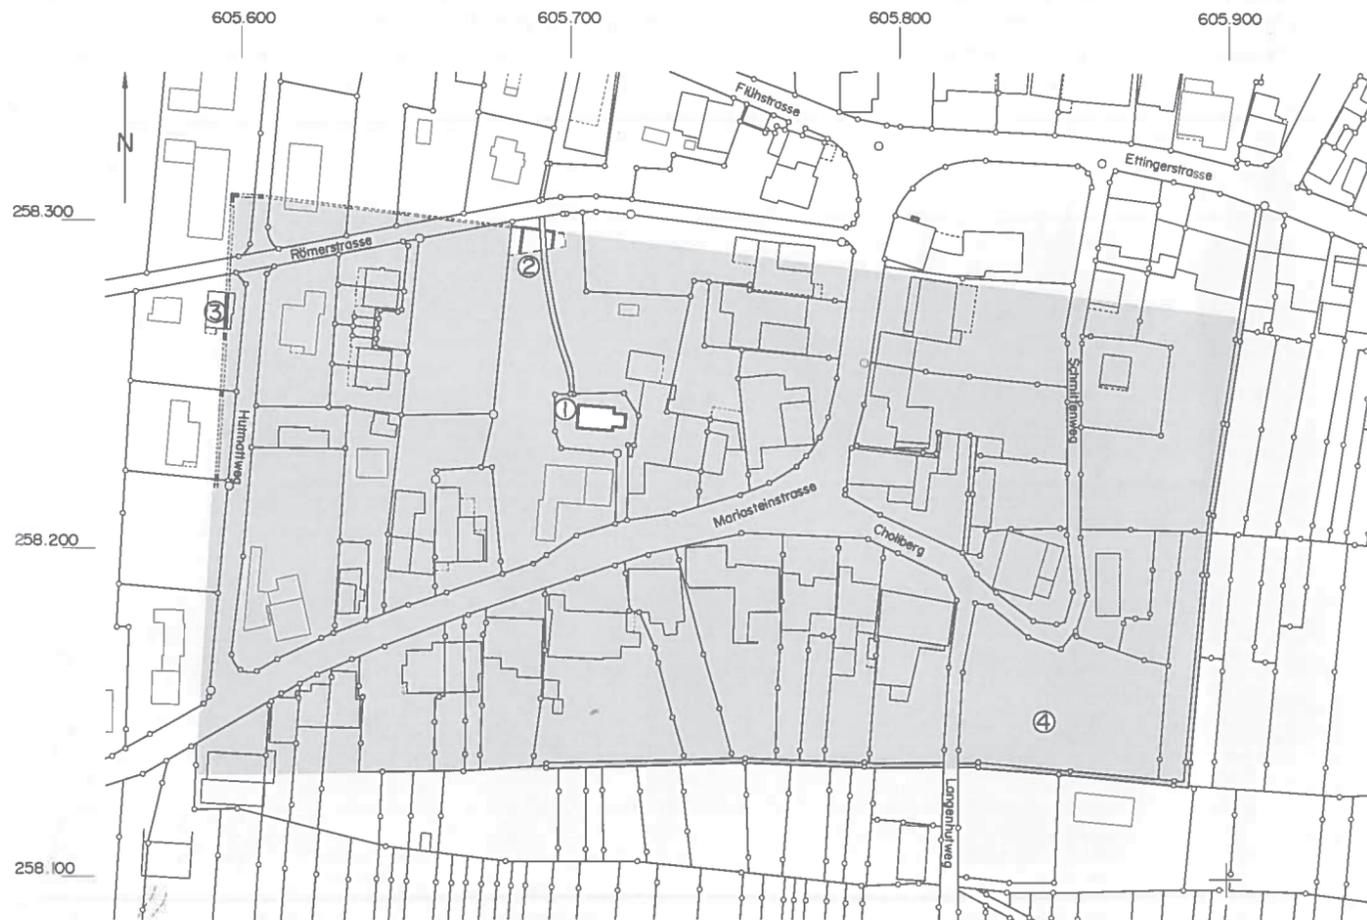
Abb. 2: 1 Johanneskapelle; 2 Ausgrabung 1983; 3 Ausgrabungen von E. Baumann 1947/49; 4 Mögliche Ausdehnung des römischen Gutshofes (gerasterte Fläche).

Die Kapelle liegt versteckt hinter der nördlichen Häuserzeile der Mariasteinerstrasse (Abb. 2). Zwischen den Häusern Nr. 14 und 20 führt ein schmaler Weg zur Kapelle, die von den beiden Gebäuden nach Süden und Osten eng eingeschlossen wird. Gegen Norden und

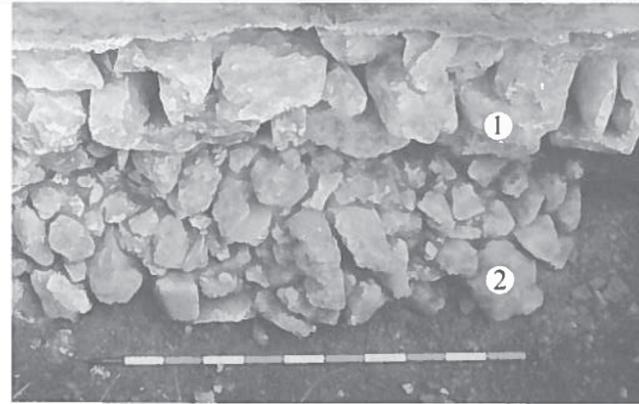
Abb. 6: Sondierschnitt auf der Südseite ausserhalb der Kapelle: 1 Heutige Südmauer; 2 Südmauer von Phase 1 b mit der Südostecke.

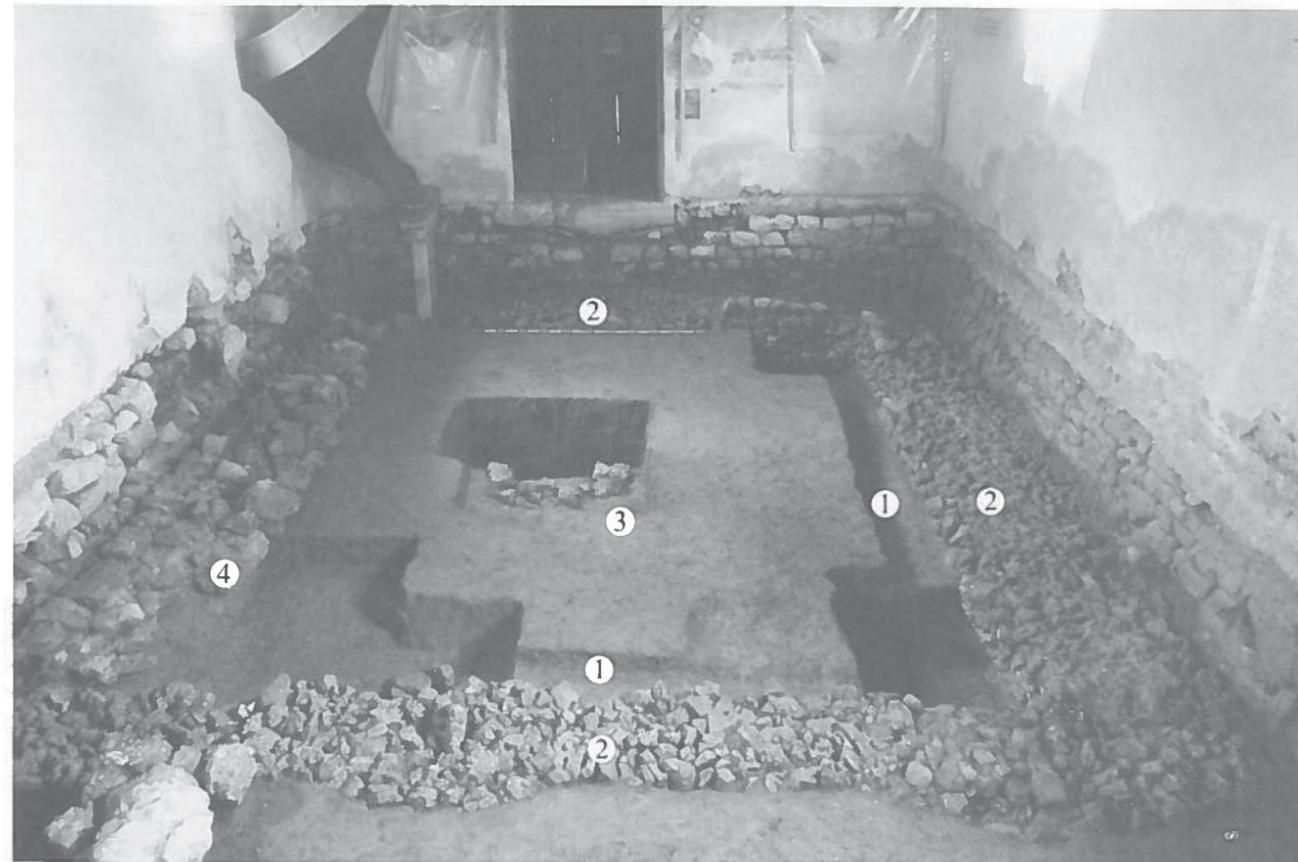
Abb. 7: Schiff gegen Westen bei Grabungsabschluss: 1 Ausgeräumte Mauernegative von Phase 1 a; 2 West-, Nord- und Ostmauer von Phase 1 b; 3 Sickergrube; 4 Südmauer Phase 2.

Phase 1 b war ein quadratisches Gebäude, von dem alle vier Mauern nachgewiesen sind (Abb. 5). Die Nord- und Südmauern zu Phase 1 b lagen direkt innerhalb der entsprechenden heutigen Mauern. Die Südmauer 1 b lag, um 20–30 cm nach Süden verschoben, unter der heutigen Südmauer (Abb. 6). Die Ostmauer 1 b verlief etwa bei Grabungslinie 35 quer durch das Schiff (Abb. 7). Das Mauerquadrat 1 b hatte eine Aussenlänge von

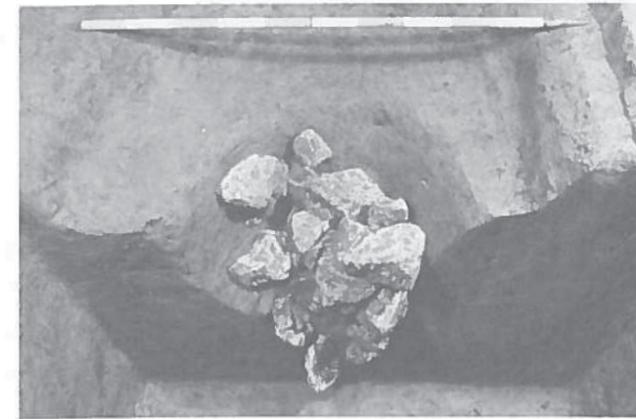
Abb. 8: Sickergrube zu Phase 1 b im Schnitt. Der obere Teil ist bereits ausgeräumt.

Genau im Zentrum des Mauerquadrates lag ein kreisförmiger Steinkranz von rund 1 m Durchmesser, der in den anstehenden Silt gesetzt worden war (Abb. 9). Im Profil ergab sich eine rund 80 cm tiefe, im untersten Teil mit Kalkbruchsteinen eingefüllte trichterförmige Grube (Abb. 8), deren Einfüllung aus dunklem, mit Ziegelsplittern und Holzkohleteilchen durchsetztem Silt bestand. Material gleicher Zusammensetzung wurde in der ganzen Kapelle direkt über dem gewachsenen Boden festgestellt. Die Unterkante der Grube lag bei 465,20 m ü.M. und befindet sich heute bereits im Grundwasserbereich.

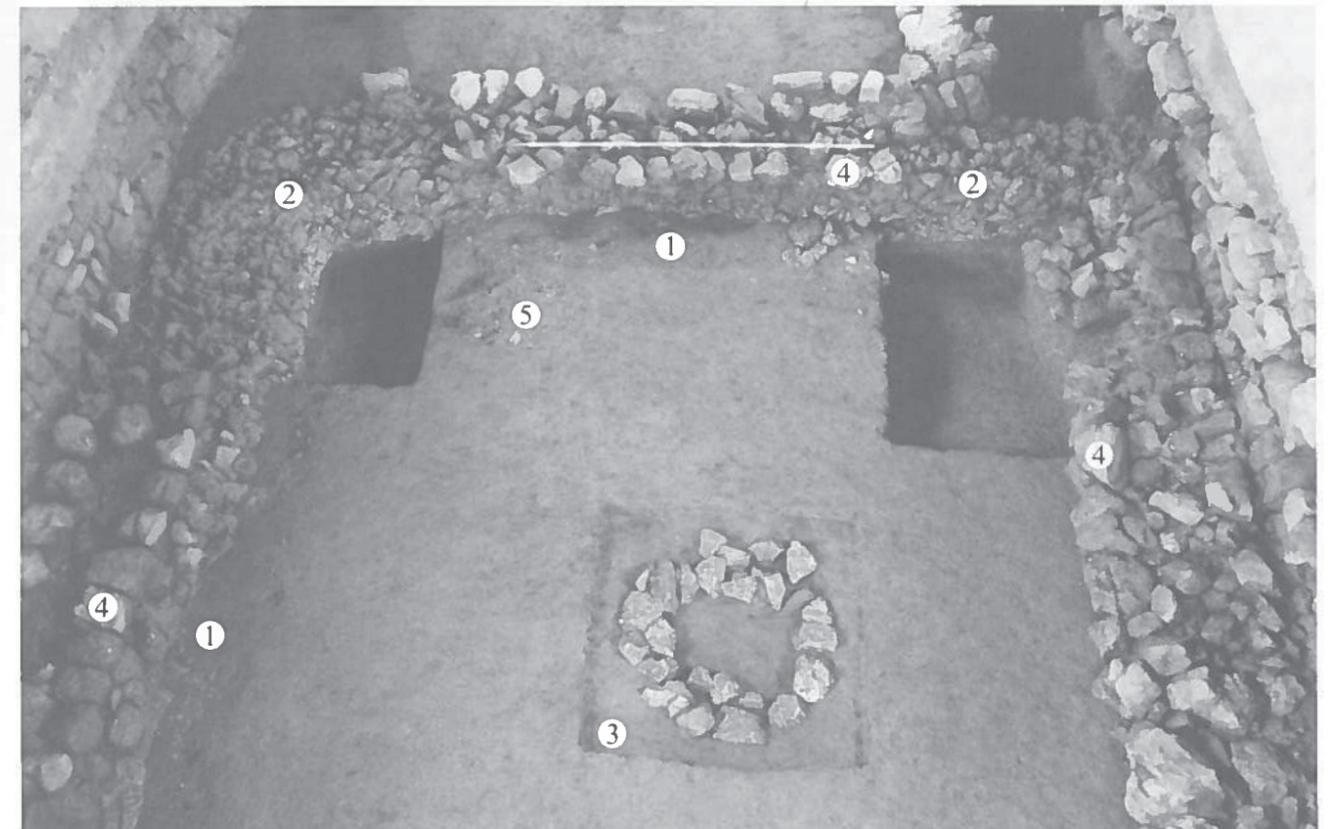
Abb. 9: Mittlerer Teil des Schiffes nach dem 5. Abstich, Ansicht gegen Osten: 1 Mauernegative Phase 1 a; 2 Nordostecke und Ostmauer von Phase 1 b; 3 Sickergrube; 4 Nord-, Ost- und Südmauer von Phase 2; 5 Störung.

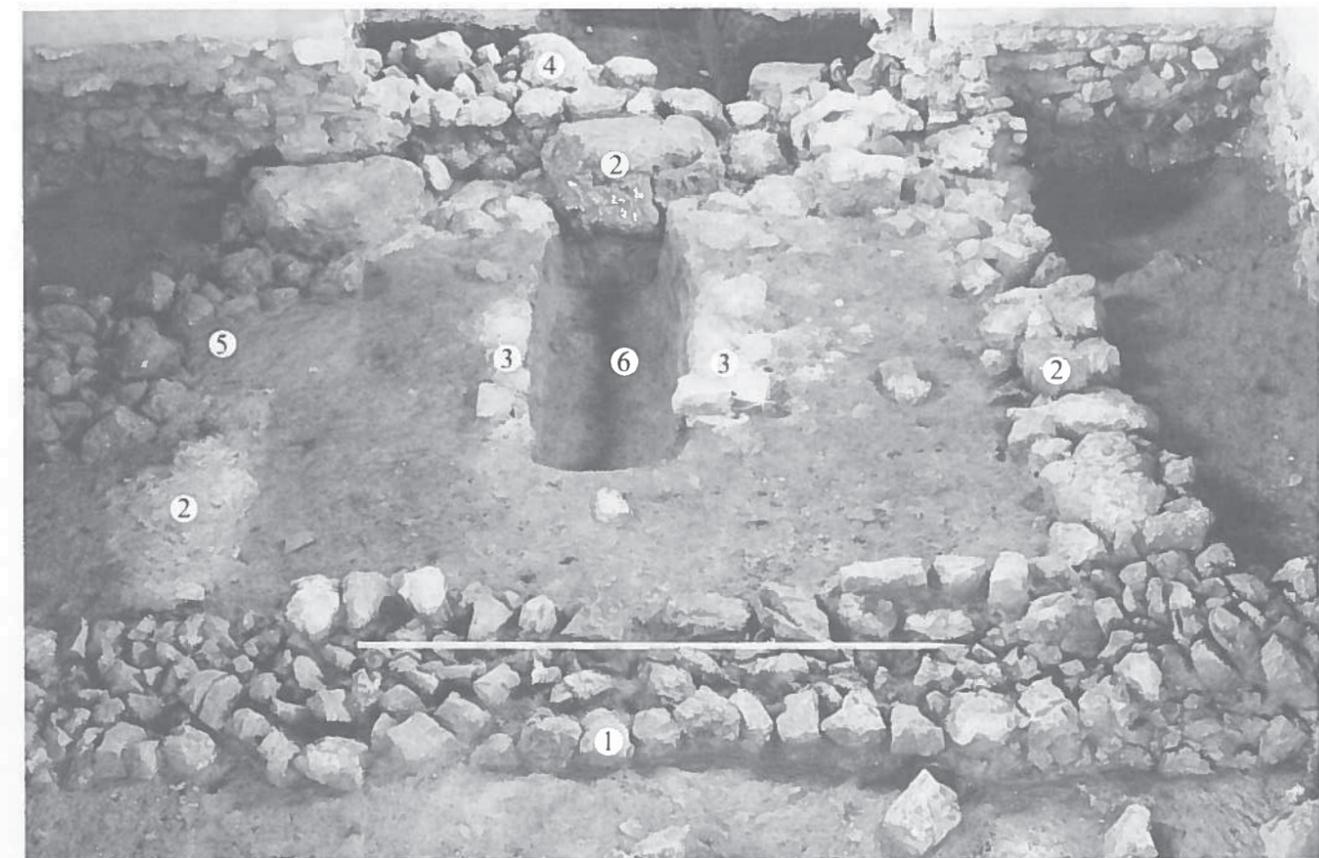
Abb. 11: Östlicher Teil des Schiffes nach dem 4. Abstich, Ansicht gegen Osten: 1 Ostmauer Phase 2; 2 Chorfundamente von Phase 3; 3 Altarsockel zu Phase 3; 4 Ostmauer von Phase 4; 5 Störung; 6 Sondierschnitt, wahrscheinlich angelegt 1947/1949.

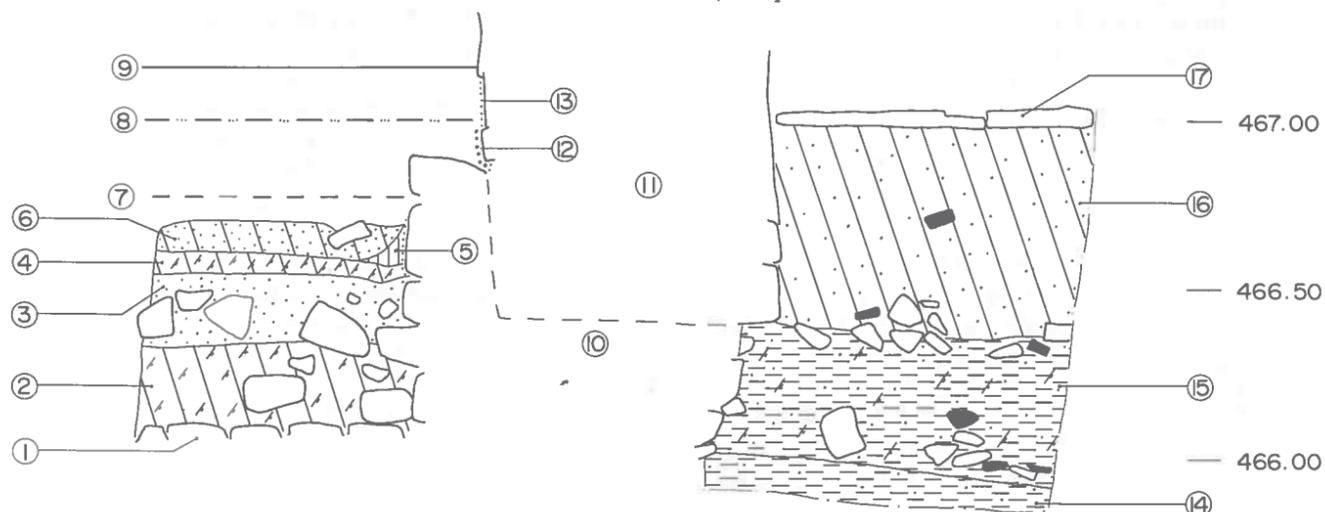
Abb. 13: Profil durch die Westmauer der Kapelle: 1 Westmauer Phase 1b; 2 Brandschutt; 3 Steinbett Phase 4; 4 Schutt mit Brandresten; 5 Gelber Mörtel (Bauschicht von Phase 5); 6 Bauschutt mit Tonplatten und bemaltem Verputz; 7 Ungefähres Bodenniveau Phase 5; 8 Bodenniveau Phase 6; 9 Bodenniveau vor der Restaurierung von 1980/1983; 10 Westmauer Phase 4; 11 Westmauer Phase 5; 12 Rot-schwarz bemaltes Verputz aus Phase 5; 13 Weisses Kalkverputz; 14 Hellbrauner Silt; 15 Grauer, sandiger Silt mit Holzkohle und römischen Ziegeln; 16 Bauschutt; 17 Sandsteinplatten.

#### Schichtverhältnisse (Abb. 13)

Wie bereits eingangs erwähnt, wurden angesichts der kleinen Grabungsfläche keine Profilstege stehengelassen. Im nachhinein muss aber festgestellt werden, dass mindestens ein durchgehendes Querprofil doch von einigem Nutzen gewesen wäre. Aus den Flächenplänen, Detailprofilen, Störungen und Sondierungen lassen sich die Schichtverhältnisse aber in grossen Zügen rekonstruieren. Das stratigrafisch uninteressante Chörlein lassen wir hier ausser Betracht.

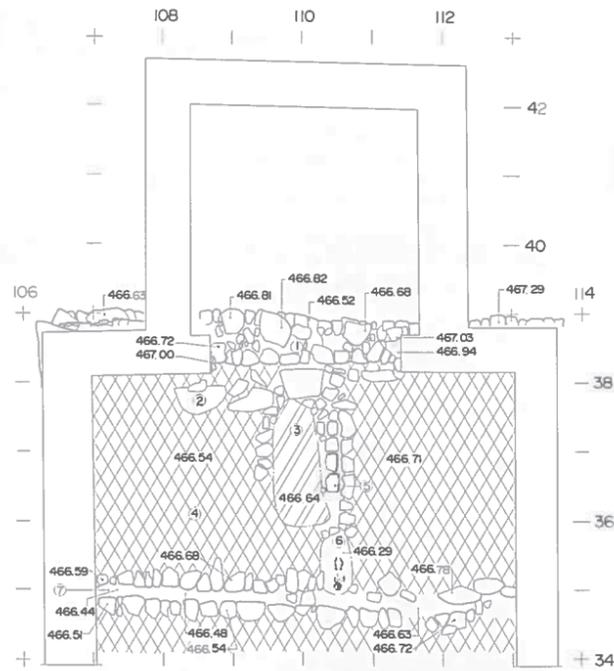
Abb. 12: 1 Ostmauer Phase 4; 2 Blöcke des Chorfundamentes Phase 3; 3 Sondierschnitt von 1947/1949; 4 Steinbett von Phase 4; 5 Altarsockel Phase 4; 6 Grab 1; 7 Fuge und Stufe im Steinbett.

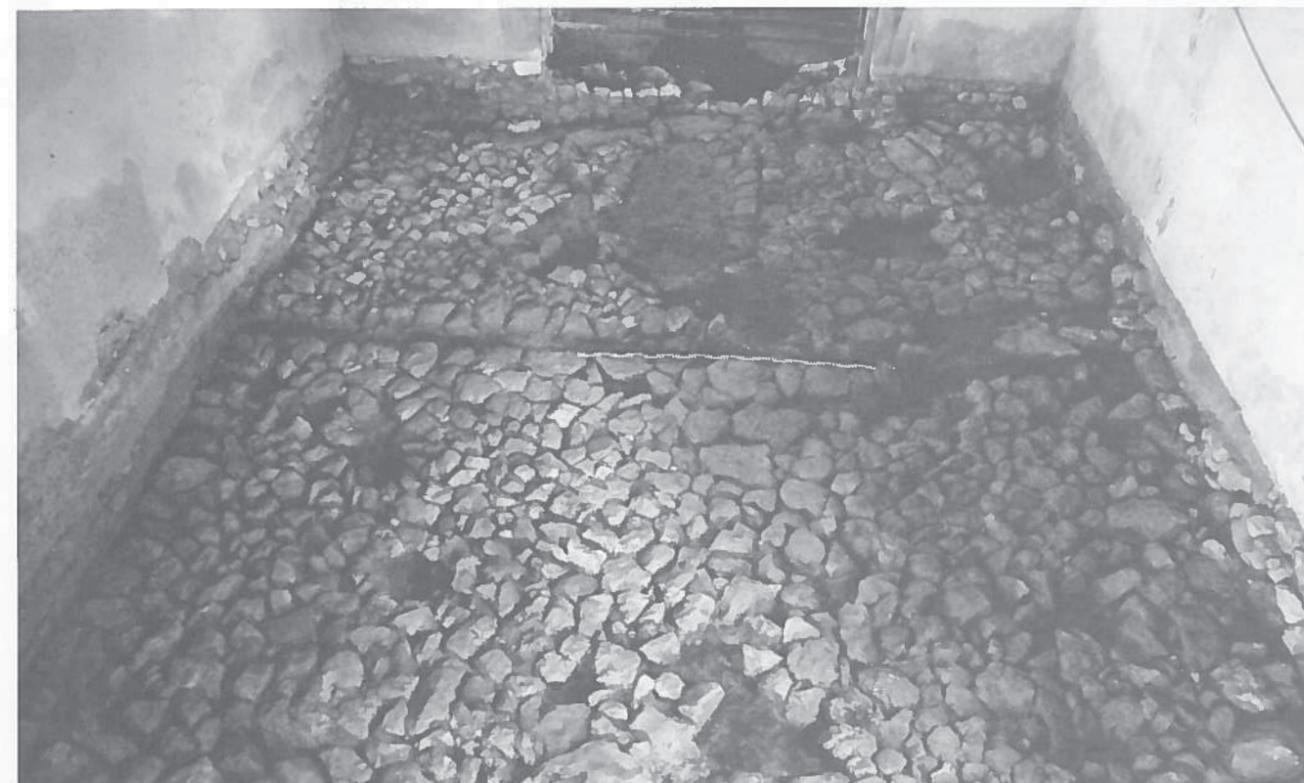
Abb. 14: Steinbett von Phase 4 (siehe auch Abb. 12).

Der Innenraum dieser Kirche wurde von einem dichtgefügt Steinbett aus mittelgrossen Kalkbruchsteinen eingenommen (Abb. 14). Einige der grössten Blöcke der Chor-Ostmauer von Phase 3 wurden in das Steinbett miteinbezogen. Von Süden nach Norden wies es ein Gefälle von gut 20 cm auf. Im östlichen Teil zeigte sich eine Fuge von 15–20 cm Breite. Sie lag an jener Stelle, wo sich während Phase 3 die Chorschulter befunden hatte (Abb. 12). Die Fuge teilte den Innenraum der Kapelle ziemlich genau im Verhältnis von 2:1. In der Rinne muss ein Holzbalken gelegen haben. Seine Lager waren sowohl in der Süd- als auch in der Nordmauer sichtbar.

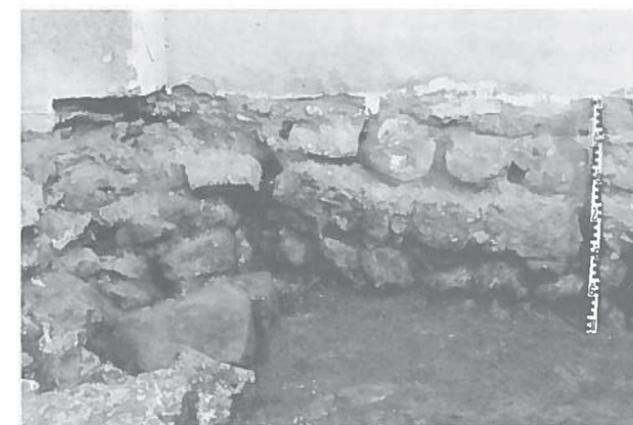
Abb. 15: Fuge zwischen Ostmauer 4 (links) und der Nordmauer des Chores von Phase 5 (rechts). Der in Phase 5 verwendete senfgelbe Mörtel mit den hellen Kalkeinschlüssen zieht über die abgebrochene Ostmauer von Phase 4 hinweg.

Gegenüber Phase 4 wurde die Kapelle nach Osten um einen etwa 4 m langen und 4,5 m breiten rechteckigen Choranbau vergrössert. Phase 5 stimmt somit – wenigstens im Grundriss – bereits mit der heutigen Kapelle überein. Das Mauerwerk des Chores bestand aus quaderartigen, mittelgrossen Bruchsteinen, die in einen sehr charakteristischen senfgelben Mörtel mit weissen Kalk-einschlüssen eingebunden sind. In der nördlichen Chormauer und südlich des Altarsockels war dieser Mörtel durch Hitzeinwirkung rötlich verfärbt. Die Unterkante des Chorfundamentes lag bei 466,60 m ü.M. Die Fundamente der Nord- und der Südmauer des Chores zogen beide deutlich an die Aussenfront der Ostmauer Phase 4 hinauf (Abb. 15). In der nördlichen Chorschultermauer

setzte das Mauerwerk mit dem senfgelben Mörtel bei einer Höhe von etwa 466,90 m ü.M. ein. Es ragte hier etwa 20 cm über die ältere Ostmauer 4 nach Westen vor. In der Nordwand des Schiffes tauchte der senfgelbe Mörtel ab 466,70 m ü.M. auf. Im mittleren und östlichen Teil der Nordmauer Phase 5 konnte eine Verputzschicht mit Resten roter und schwarzer Bemalung nachgewiesen werden. Die Unterkante dieses Verputzes lag bei 466,70 m ü.M., teilweise war sogar noch die leicht aufbordende Putztafel erhalten (Abb. 16). Identische Verputzreste liessen sich auch in der Nordwestecke des Schiffes nachweisen. Hier lag die Abbruchhöhe der Mauern von Phase 4 aber bei 466,90 m ü.M. Weil die beiden Westmauern der Phasen 4 und 5 nicht genau übereinander lagen (Abb. 13), ragte der stehengelassene Teil der älteren Mauer als kleiner, knapp 20 cm hoher und ebenso breiter Sockel in den jüngeren Kirchenraum hinein.

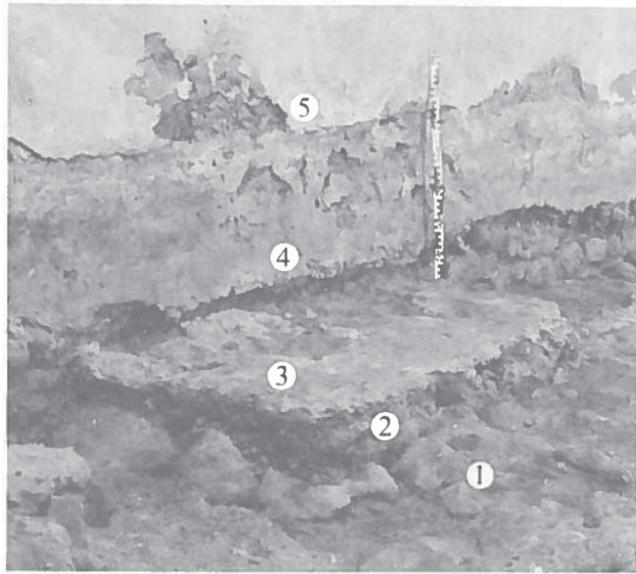
Abb. 16: Profilsöckel an der Nordwand des Schiffes: 1 Steinbett Phase 4; 2 Schutt mit Brandspuren; 3 Gelber Mörtel = Bauschicht von Phase 5; 4 Verputz von Phase 5, stellenweise mit rot-schwarzen Farbstreifen; 5 Verputz vor der Restaurierung von 1980/1983.

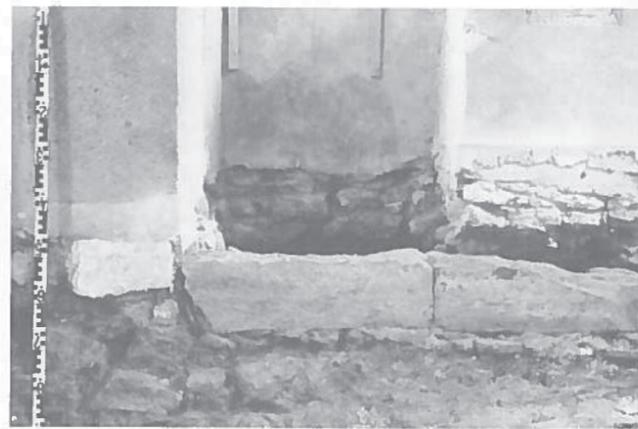
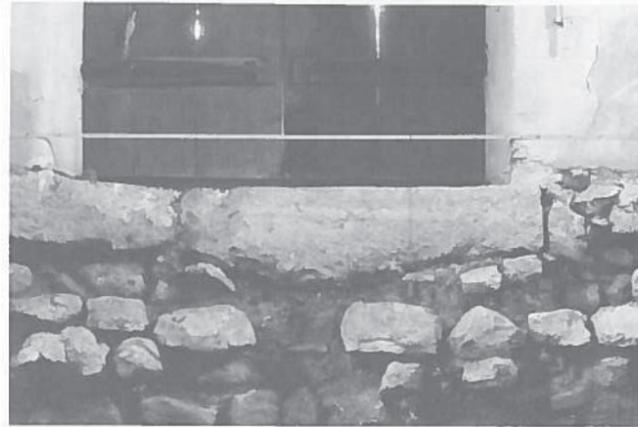
Abb. 17 und 18: An den Sandsteinquadern der Chorschwelle (oben) und an der Innenseite der Türschwelle (unten) liess sich das Bodenniveau von Phase 6 als deutliche Schmutzkante ablesen.

Die heutige Kapelle entspricht in Grundriss und Volumen, nicht aber in der Ausstattung, dem partiellen Neubau von 1720/21 [7]. Der damalige Chronist des Klosters Mariastein, P. Vinzenz Acklin, hat einen vollständigen Baubeschrieb verfasst, so dass die archäologischen Befunde in den Hintergrund treten. Bodeneingriffe in späterer Zeit haben zudem bewirkt, dass von dieser Bauphase nur sehr wenige Zeugnisse im Boden erhalten geblieben sind. Von der Bodenkonstruktion zu Phase 6 ist lediglich noch die Chorschwelle vorhanden. Sie reichte jedoch aus, das Bodenniveau in Chor und Schiff festzulegen (Abb. 17). Die Schwelle bestand aus stark abgelaug-

fenen roten Sandsteinquadern von zirka  $55 \times 30 \times 20$  cm Seitenlänge. Die mit Ziegelstücken unterlegten Quader lagen in einem Mörtelbett. Ihre Oberkante befand sich bei 467,10 m ü.M., das heisst, dass das barocke Chorniveau in etwa dem heutigen entsprochen hatte. An der Vorderseite der Sandsteinblöcke liess sich, in Form eines Negativabdruckes, auch das Schiffsniveau zu Phase 6 ablesen. Es muss bei 466,95 m ü.M., also eine Stufe tiefer als im Chor gelegen haben. Dasselbe Bodenniveau zeigte sich als Schmutzkante auch auf der Innenseite der grossen, zerbrochenen Türschwelle (Abb. 18). Hingegen konnten die von Acklin erwähnten und abgebildeten Seitenaltäre im Boden nicht nachgewiesen werden.

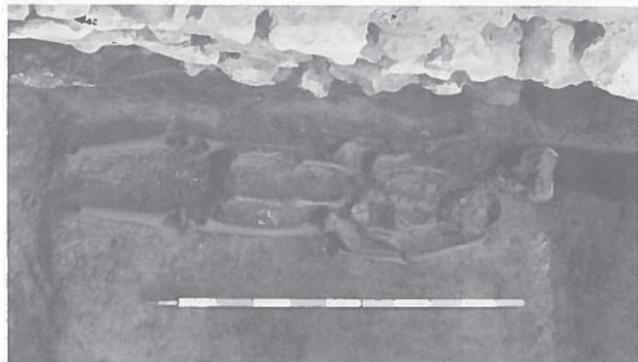
Abb. 19: Gräber 2 und 3: Geostete Doppelbestattung eines Kindes und eines Erwachsenen in der Südostecke des Schiffes.

**Gräber 2 und 3 (Abb. 19):** Geostete Doppelbestattung eines Kindes und eines Erwachsenen in der Südostecke des Schiffes. Das Erwachsenenskelett ist am Schädel und an den Unterschenkeln, das Kinderskelett am Schädel durch unsorgfältige Ausgrabungsweise beschädigt. Das Kind (Grab 2) liegt mit dem Kopf auf der Brust des Erwachsenen. Die Füsse des Kindes dürften in der Kniegegend des Erwachsenen gelegen haben. Die Datierungsfrage ist hier nicht so einfach zu beantworten wie bei Grab 1. Die Doppelbestattung liegt aber so nahe an der

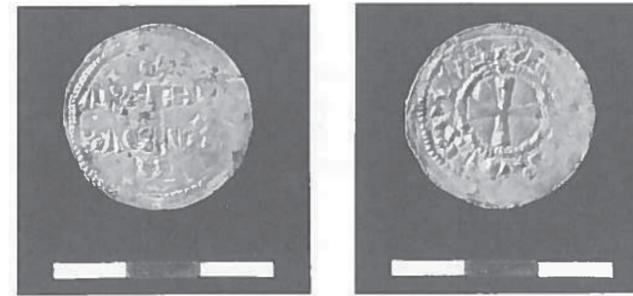
Abb. 21: Silbermünze aus dem Brandschutt unter dem Steinbett von Phase 4. Massstab 1:1.

Silbermünze, Strassburg, König Karl der Einfältige und Bischof Godfried, Pfennig, 913. Vorderseite: + KAROLUS PIUS REX Kreuz, Rückseite: G/ARGENTI/NA CIVIT/D, 1,68 g. FK 4. Inv. 59/12/49 (Abb. 21).

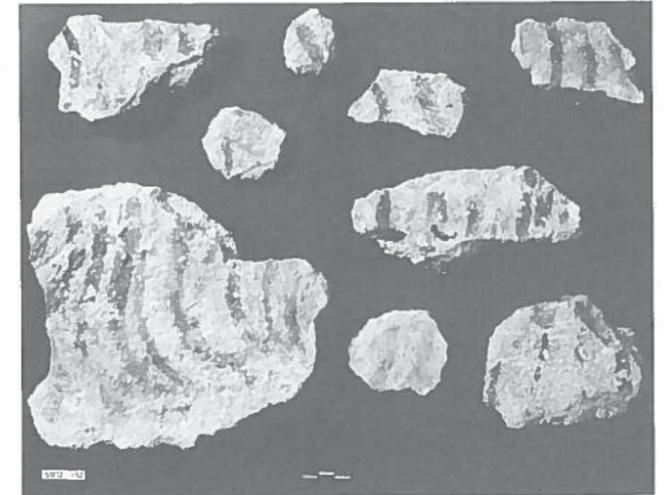
Abb. 22: Wandmalereireste aus der Schuttschicht über dem Steinbett.

9 Wandmalereifragmente, schwarze Linien auf hellem Grund. Mittelalter, FK 1. Inv. 59/12/51 (Abb. 22).

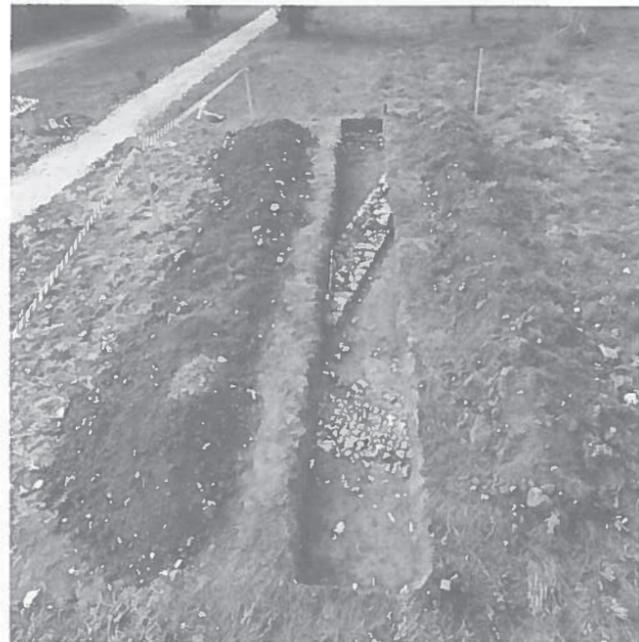
Abb. 23 und 24: Die beiden Sondierschnitte auf dem Areal des geplanten Parkplatzes.

Vom 28. Juli bis 11. August 1983 legte die Kantonsarchäologie auf dem Areal des zukünftigen Parkplatzes zwei Sondierschnitte an, die Aufschluss über das weitere Vorgehen geben sollten. In beiden Schnitten kamen bereits 30 cm unter der Oberfläche Mauerzüge zum Vorschein (Abb. 23 und 24). Daraufhin wurde beschlossen, so rasch wie möglich eine Flächengrabung durchzuführen. Diese fand in zwei Etappen vom 5. bis 16. September beziehungsweise vom 12. bis 25. Oktober 1983 statt und stand unter der örtlichen Leitung von G. Bernardi. Die bei der Kapellengrabung von 1980 gesetzten Fixpunkte hatten die Restaurierungsarbeiten nicht überstanden, so dass ein neues Vermessungsnetz gelegt werden musste. Als Ausgangspunkte dienten die beiden westlichen Grenzsteine der Parzellen 3158 und 3167 an der Römerstrasse. Schon die Sondierungen hatten gezeigt, dass keine archäologischen Schichten mehr zu erwarten waren und dass die Mauerfundamente direkt im gewachsenen Boden steckten. So wurden in der ersten Etappe die beiden Grabungsflächen – dazwischen blieb

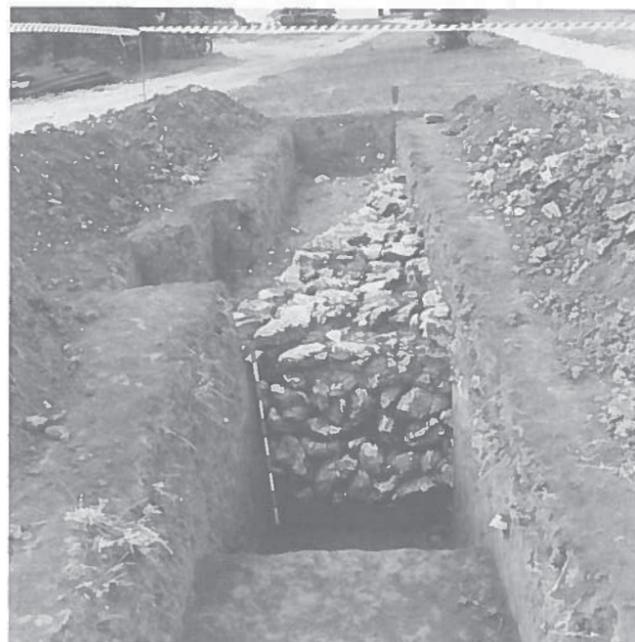
Abb. 25: Gesamtplan der Ausgrabung auf dem Parkplatzareal. Massstab 1:100.

Von den sechs Mauerzügen, die festgestellt wurden, waren vier (Mauern a–d) miteinander im Verband, während die beiden anderen (Mauern e und f) zu einem späteren Zeitpunkt angefügt worden sind (Abb. 25). Die Mauern a–d bildeten ein sehr regelmässiges Rechteck von 10,5 × 8,8 m Aussenmass, die lichte Weite betrug 8,9 × 7,3 m. Die Mauern bestanden aus einem etwa 80 cm breiten und 60–70 cm hohen Fundamentsockel aus Bruch- und Lesesteinen unterschiedlichster Grösse, die mehr oder weniger lagenhaft in die Mauergrube geschichtet worden waren. Darüber folgten zwei Steinlagen, die beide in einem Bett aus gelbem, sandigem Mörtel lagen (Abb. 27). Dieser Teil des Mauerwerks war rund 70 cm breit und sehr sauber gefügt. Die Fronten bildeten Lese- oder Bruchsteine, die mit der flachen Seite nach aussen verlegt wurden. Der Mauerkerne wurde mit kleineren Steinen eingefüllt. Das 60 cm breite aufgehende Mauerwerk war von gleicher Machart. Reste davon fanden sich nur noch in den südlichen Teilen der West- (Mauer c) und Ostmauer (Mauer a) sowie in der Südmauer (Mauer d), von der allerdings nur ein ganz kleines Stück freigelegt worden ist. Gegen Süden, also hangaufwärts, war das Mauerwerk ganz allgemein besser erhalten als im nördlichen Teil der Grabung, wo es stärker der Erosion ausgesetzt und vielleicht stellenweise auch von der heutigen Strasse beeinträchtigt war. Der von den Mauern a–d gebildete rechteckige Raum war im Innern nicht weiter unterteilt, zumindest liessen

An die beiden Ecken der Nordmauer sind zwei in der gleichen Flucht verlaufende Mauern (Mauern e und f) angefügt worden. Beide sind nur auf einer Länge von 2–3 m erfasst worden, sie führen aber sicher nach Osten und Westen über unsere Grabungsfläche hinaus. Die nach Osten laufende Mauer f ist durch einen rund 1 m breiten modernen Leitungsgraben gestört, so dass von ihrem Anschluss an die Nordmauer nur noch einige wenige Steine übriggeblieben sind (Abb. 25 und 28).

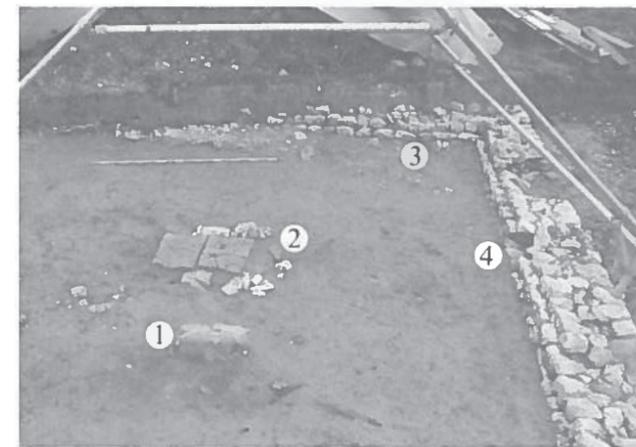
Abb. 26: Innenraum des Gebäudes: 1 Feuerstelle mit Sandsteinblock; 2 Herdstelle aus Leistenziegeln; 3 Südmauer (Mauer d); 4 Westmauer (Mauer c).

sich keine Spuren einer Raumteilung nachweisen, ebensowenig wie Reste eines Bodenbelages. Hingegen fanden sich im westlichen Teil des Raumes eine Herd- und eine Feuerstelle.

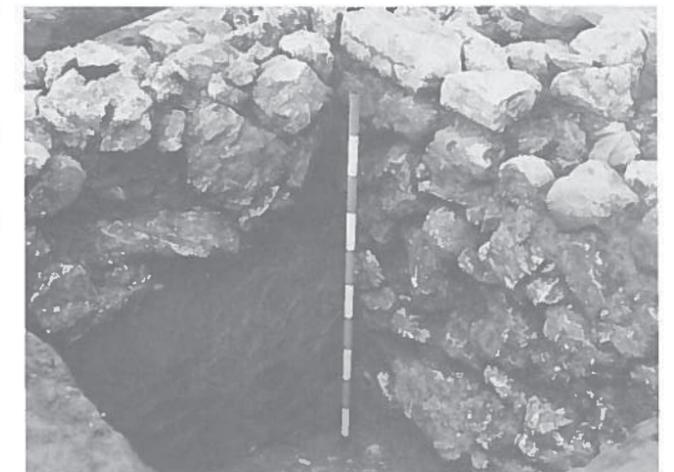
Abb. 27: Ansicht der Westmauer (Mauer c) und der später angefügten Mauer e.

Sie waren viel unregelmässiger und unsorgfältiger konstruiert. Ihre Breite betrug lediglich 60 cm, und sie waren etwa 35 cm weniger stark in den Boden eingetieft als die Mauern a–d. Sie bestanden aus Kalkbruchsteinen unterschiedlichster Grösse, die in wahllosem Durcheinander in die Fundamentgrube geschüttet worden waren (Abb. 27).

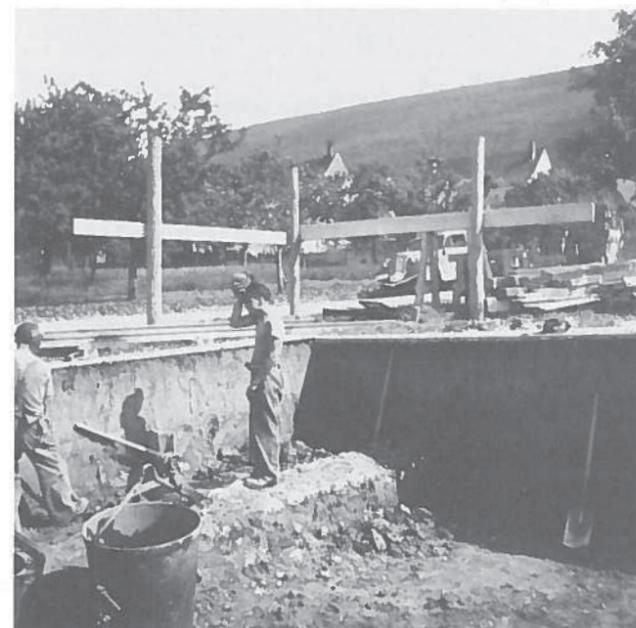
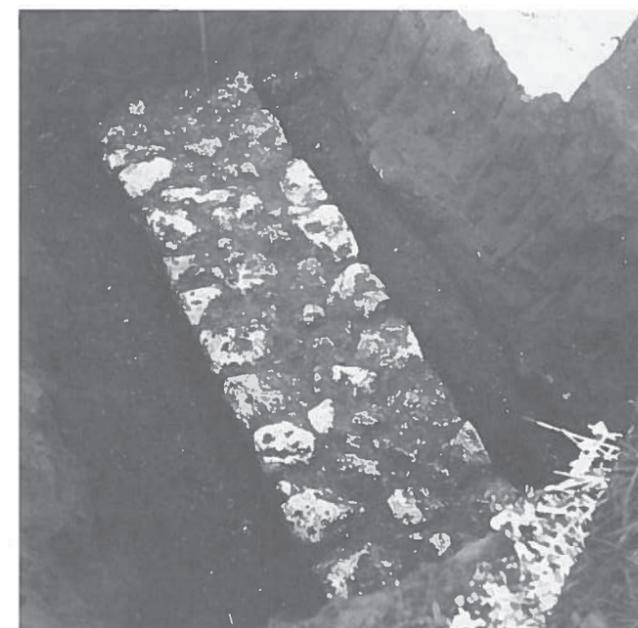
Abb. 29 und 30: Zwei Aufnahmen der Ausgrabungen von E. Baumann 1947/1949 am Hutmattweg.

Dass die Johanneskapelle im Bereiche eines römischen Gutshofes liegt, ist schon seit längerer Zeit bekannt. 1947 und 1949 hat E. Baumann etwa 120 m westlich der Kapelle einen Mauerzug festgestellt, der ungefähr parallel zum Hutmattweg verlief [23] (Abb. 29 und 30). Die Mauer konnte auf über 90 m Länge verfolgt werden, ohne dass gegen Süden ihr Ende erreicht worden wäre. Etwa 20 m nördlich der Kreuzung von Hutmattweg und Römerstrasse bog die Mauer nach Osten ab (Abb. 2). E. Baumann schreibt: «Bei der Verfolgung dieser Mauer zeigte sich, dass sie auf über 100 m genau in Nordsüdrichtung und rechtwinklig dazu mindestens in der gleichen Ausdehnung von Westen nach Osten verläuft» [24]. Nach den Planunterlagen von 1947/1949 ist der Ost-West-Verlauf der Mauer aber lediglich für rund 10 m gesichert.

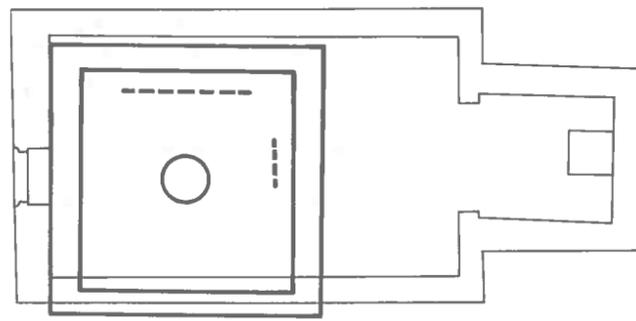
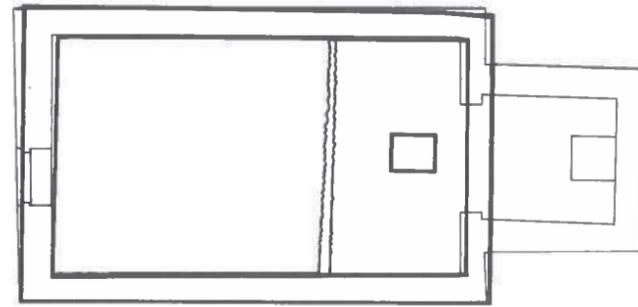
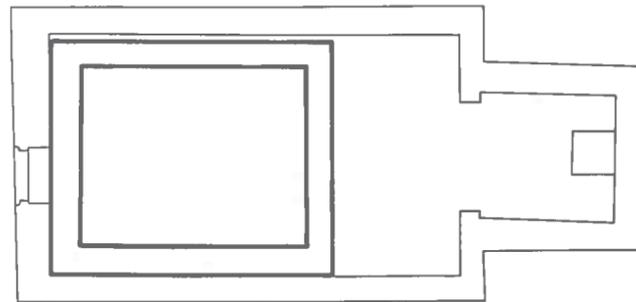
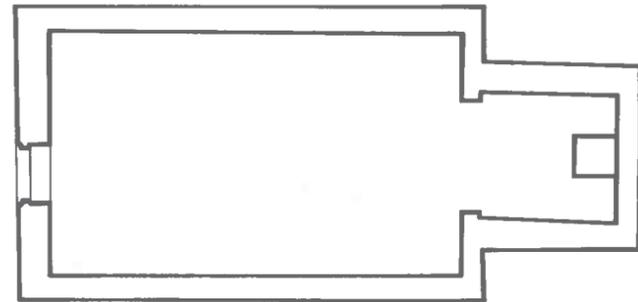
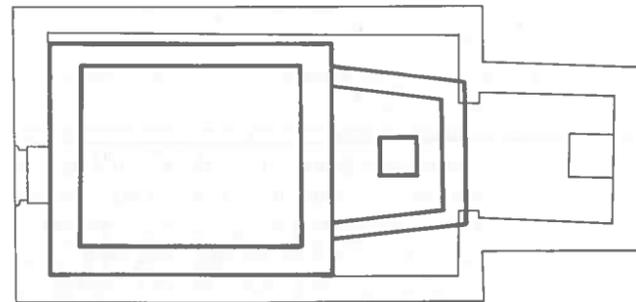
Phase 1a: Fundamentgräben  
1b: quadratischer Bau mit Grube (Römerzeit)

Phase 4: (12.–13. Jh.)

Phase 2: (10. Jh.)

Phase 5: (ab 13. Jh.)  
Phase 6: (1720–1721)

Phase 3: (10.–11. Jh.)

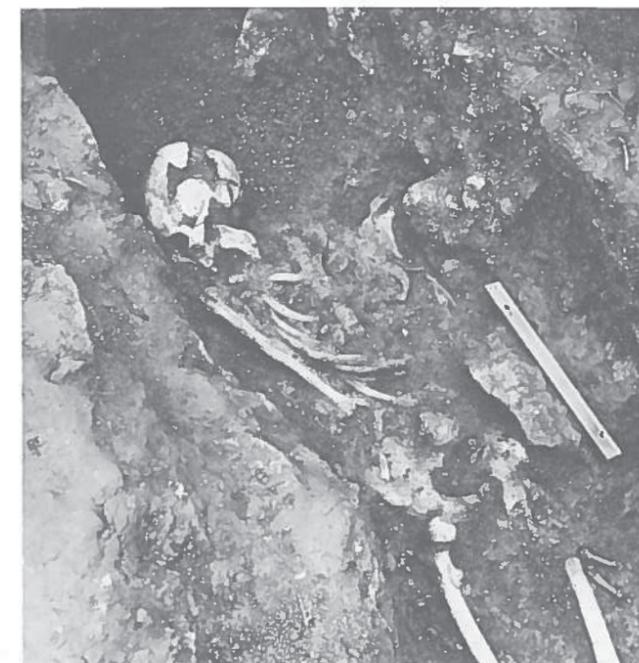
Abb. 33: Grab 6 aus der frühmittelalterlichen Gräbergruppe von Hofstetten-Flüh/Imtal.
