# Uferbefestigung und Stadtmauer

ANDREA NOLD

Die Stadtmauer entlang der Aare – Litzli oder Letzi genannt – entstand wahrscheinlich erst im 15. Jahrhundert. Zuvor sicherte möglicherweise eine Holzkonstruktion das Ufer. Die Ältere Stadtmauer entstand wahrscheinlich im frühen 15. Jahrhundert und wurde in der zweiten Jahrhunderthälfte von der Jüngeren abgelöst. Diese war mindestens 3 Meter hoch und verfügte über einen hölzernen Wehrgang. Unter dem Wehrgang legten die Anwohner Miststöcke und Schweineställe an, die im späten 17. Jahrhundert wieder entfernt werden mussten. Nun führte ein leicht erhöhter Weg entlang der Stadtmauer. Beim Anlegen dieses Weges ging wahrscheinlich eine Münzbörse verloren.

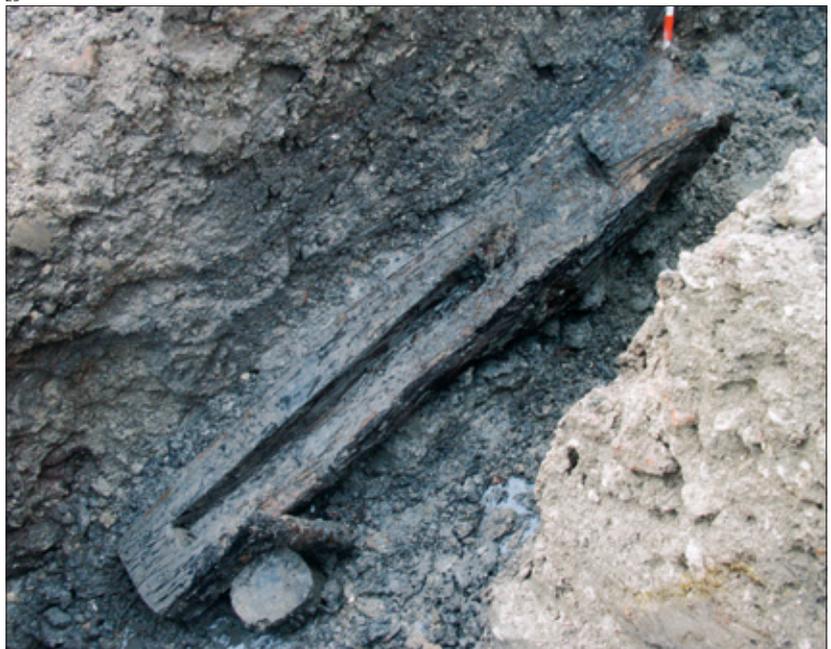
Abb. 25  
Sondierschnitt S3. Der quer zur Aare liegende Eichenbalken mit Nut sowie ein Tannen- und ein Eichenpfosten. Gegen Nordwesten.

Vor dem Mauerbau sicherte möglicherweise eine Holzkonstruktion das Aareufer. In Sondierschnitt S3 (Abb. 19) kamen 1,5 Meter unter dem heutigen Flusspiegel je zwei 25 beziehungsweise 10 Zentimeter dicke Tannen- und Eichenpfosten zum Vorschein (Abb. 25). Die Tannenpfosten steckten in einem Abstand von 1 Meter im weichen Untergrund – ungefähr parallel zur Aare und knapp 2,5 Meter nördlich der späteren Stadtmauraussenflucht. Die Eichenpfosten standen dicht daneben. Alle Pfosten waren schräg eingerammt oder neigten sich wegen der gegen das Ufer drückenden Erdmassen in Richtung Aare. Einer der Tannenpfosten wurde kurz nach 1360 gefällt (Dendrolabor Egger, Boll).

Bei den Pfosten lag schräg und quer zur Aare ein Balken aus Eiche. In einer Nut des 2,75 Meter langen und 25×40 Zentimeter im Querschnitt messenden Balkens steckten Reste eines Pfostens oder Brettes. Wahrscheinlich wurde der Balken erst beim Bau der Älteren Stadtmauer hier abgelagert. Zuvor könnte er als Schwellbalken eines Speichers gedient haben. Er war nämlich, wie die Hölzer der ältesten Speicher, um 1395–1400 gefällt worden (siehe unten), also 40 Jahre nach den Pfosten.

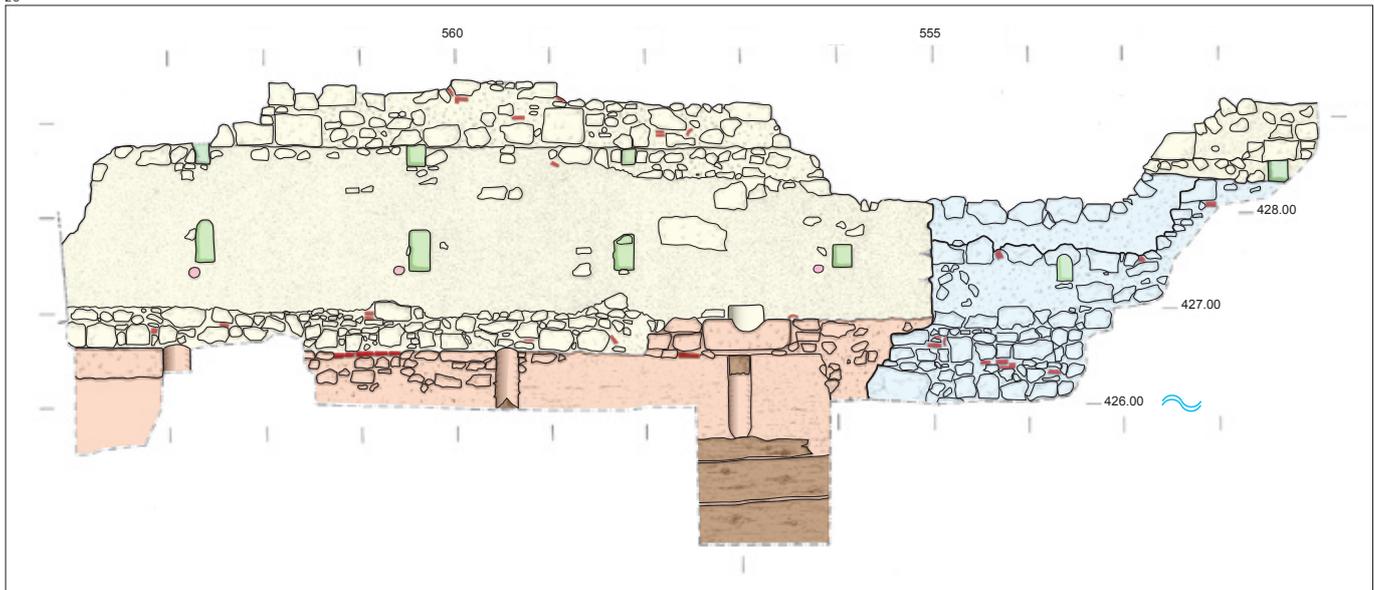
Abb. 26  
Ansicht der Stadtmauer von der Stadtseite: **Blau** Ältere Mauer, **gelb** Jüngere Mauer mit Balkennegativen des Wehgangs (**grün**) und Gerüstlöchern (**rosa**). **Orange** Fundament mit Pfosten und Brettverschalung (**braun**), darüber die Steinrinne. Die Welle zeigt den heutigen Aarestand an.

Später wurde ungefähr 2 Meter südlich der Pfostenreihe die Stadtmauer erbaut, die wir auf einer Länge von insgesamt 13 Metern freilegten (Abb. 22, gelb). Es zeichneten sich zwei Bauphasen ab (Abb. 26). Die Mauer musste aber sicher viel häufiger repariert oder gar neu aufgebaut werden. Der Baugrund war hier, direkt am Fluss, sehr instabil, so dass es immer wieder zu Setzungen kam (Hochstrasser 1996, 355). Die Aussenschalen der 1 Meter breiten Mauer bestanden aus Kalk- und vielen Tuffsteinen, der Kern aus Bollen- und Kalkbruchsteinen (Abb. 26, blau).

Die Jüngere Stadtmauer wurde vor und auf die Ältere gesetzt (Abb. 26, gelb, und Abb. 27). Der westliche Teil war knapp 1 Meter mächtig und noch 85 Zentimeter hoch. Der 9 Meter lange östliche Mauerpart war hingegen 1,3 Meter dick. Die innere Mauerflucht ragte 30 Zentimeter über die Ältere Mauer vor (Abb. 28). Die Jüngere Mauer war mindestens 4,8 Meter hoch erhalten, davon fast 3 Meter im Aufgehenden (Abb. 26, gelb links, und Abb. 29). Schalungsbretter des Fundamentes lieferten ein Fälldatum von 1450 bis 1460. Schriftlich erwähnt wird die Stadtmauer im untersuchten Gebiet erstmals 1471. Es ist von einem Neubau der Stadtmauer zwischen Krutbadstube und Wighaus, einem Turm an der südöstlichen Ecke der Stadtbefestigung, die Rede (Quellenliste, S. 99).

2,1 Meter oberhalb des Fundamentes befand sich ein 60 Zentimeter breiter Mauerabsatz, den ein auf Balken ruhender hölzerner Gang verbreiterte. In regelmässigen Abständen waren quadratische Holzbalken in den Mauerabsatz eingelassen (Abb. 26, grün), die 40 Zentimeter in die Zinnenmauer hinein ragten (Abb. 27). Schräge, in der Mauer verankerte Bughölzer stützten die horizontalen Balken ab (Abb. 33). Der regelmässige Rhythmus der Balkenegative setzte sich auch im westlichen Mauerteil

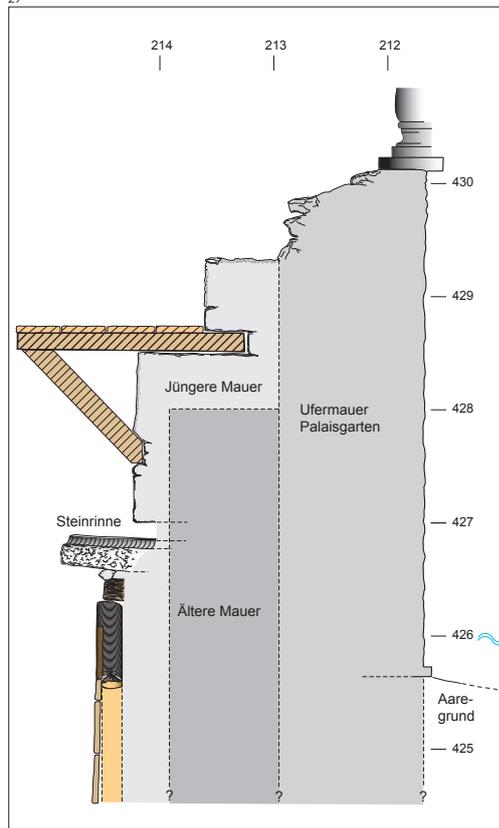
Abb. 27  
Schnitt durch die Gartenmauer und die Stadtmauer mit dem Holzverschalten Fundament, der Steinrinne und dem rekonstruierten Wehgang.

Der Mörtel war gelb bis grau und grobsandig. An der Mauer hafteten noch wenige Verputzreste. Das Fundament der mindestens 2,3 Meter hohen Mauer lag unterhalb des heutigen Aarespiegels (Abb. 27). Die genaue Bauzeit dieser Älteren Mauer ist unbekannt, aber wohl im späten 14. oder frühen 15. Jahrhundert anzusetzen. Wahrscheinlich ebnete man während des Mauerbaus das südlich der Speicher 1 und 3 zur Aare hin abfallende Gelände aus. Dabei gelangte vielleicht der oben erwähnte, 1395–1400 gefällte Balken hierher. In der zweiten Hälfte des 15. Jahrhunderts brach man den oberen Teil der Älteren Stadtmauer ab.

Unterkante war 1,5 Meter unter dem heutigen Aarepegel noch nicht erreicht (Abb. 27). Ein in das Fundament eingebauter, 90 Zentimeter breiter Kalkstein mit einer Rinne führte unter der Stadtmauer hindurch in die Aare (Abb. 27 und 30). Nördlich davon befand sich eine Grube oder ein Graben, dessen Unterkante aber 80 Zentimeter tiefer lag als die Steinrinne. Vielleicht verlief etwas erhöht in diesem Graben eine Holzleitung, von der sich aber keine Spuren erhalten haben. 80 Zentimeter über dem Fundamentabsatz führten drei runde, maximal 13 Zentimeter Durchmesser aufweisende Löcher quer durch die ganze Mauer (Abb. 26, rosa, und Abb. 31). Sie stammten von Gerüstbalken, die während des Baus fortlaufend eingemauert wurden (Abb. 32). Von diesem Gerüst aus errichteten die Handwerker die Mauer bis zur Höhe des Wehrganges. Den oberen Mauerteil konnten sie vom Wehrgang aus aufmauern. Später sägten sie die Balken, die im Laufe der Zeit vermoderten, mauerbündig ab.

Die Familie Besenval erhielt 1700 die Erlaubnis, die Litzli abzubrechen, unter der Auflage, eine neue und höhere Mauer zu errichten. Sie liess die obersten 1,5 Meter der Stadtmauer abbrechen und danach ihre neue Gartenstützmauer direkt vor die Stadtmauer setzen (Abb. 27). Die Baluster der neuen Ufermauer lagen aber wieder ungefähr gleich hoch wie die zuvor abgebrochene Stadtmauer (Abb. 29). Der grosse Ausbruch im westlichen Teil der Stadtmauer (Abb. 26, rechts) könnte mit diesem Abbruch im frühen 18. Jahrhundert oder aber mit einer Renovation der Ufermauer in den 1960er Jahren zusammenhängen. Die Störung im östlichen oberen Mauerteil geht auf Unterfangungsarbeiten am Palais Besenval im 20. Jahrhundert zurück. Im aktuellen Bauprojekt verschob man aus Rücksicht auf die neu entdeckte und freigelegte Stadtmauer das neue Untergeschoss um 1 Meter nach Norden.

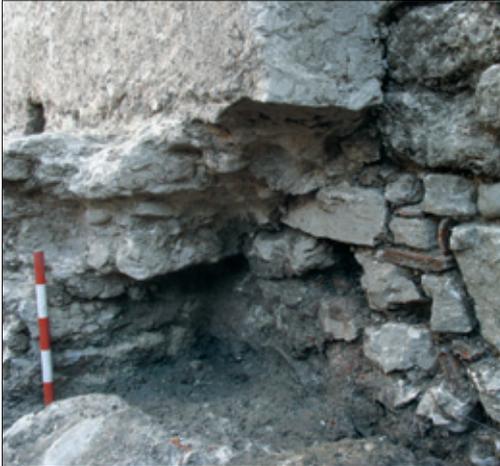
28

*Abb. 28*  
Rechts die Ältere Stadtmauer, links die Jüngere, deren Flucht gegenüber der Älteren vorspringt.

Für das Fundament der Jüngeren Mauer hoben die Arbeiter nördlich der Älteren einen 60 Zentimeter breiten Graben aus. Dessen Nordseite verschalteten sie mit Brettern und Pfosten aus Tannenholz (Abb. 30). Den Zwischenraum bis zur Älteren Mauer füllten sie mit Steinen und Gussmörtel auf (Abb. 28). Das Fundament war mindestens 2 Meter tief; seine

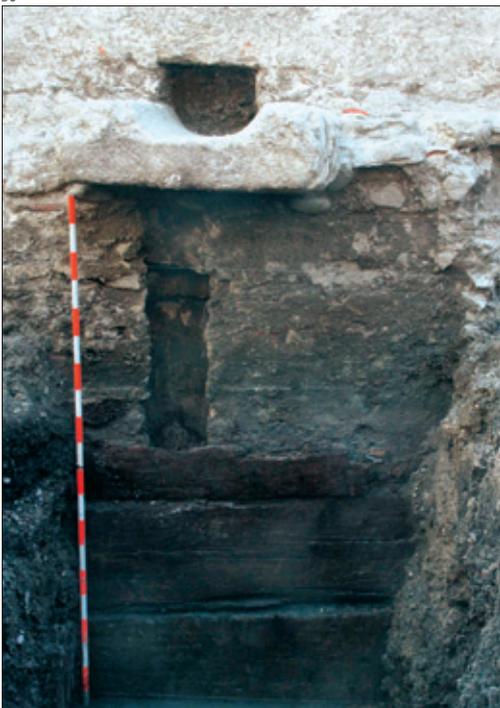
30

*Abb. 30*  
Jüngere Stadtmauer. Das Fundament aus Gussmauerwerk hinter von Pfosten gestützten Schalungsbrettern, darüber die in die Mauer eingelassene Steinrinne.

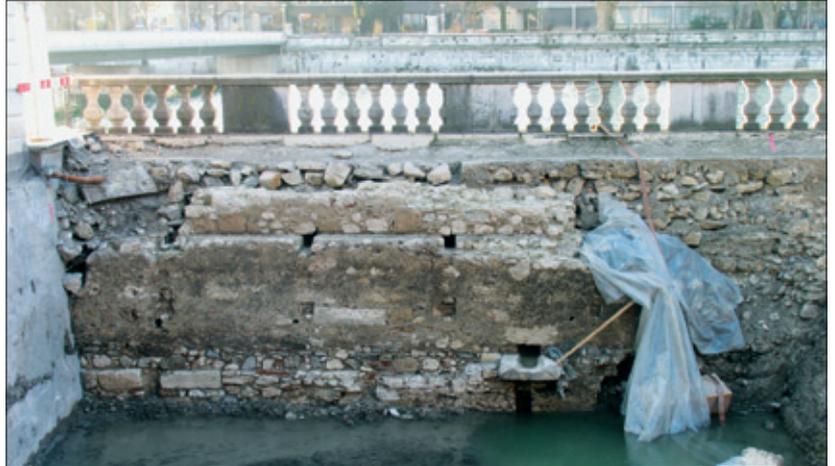
29

*Abb. 29*  
Jüngere Stadtmauer, dahinter die zum Palaisgarten gehörende Balustrade.

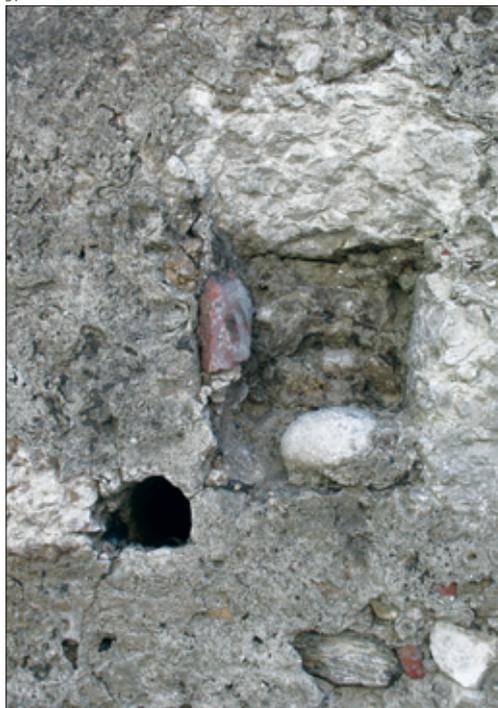
31

*Abb. 31*  
Jüngere Stadtmauer. In der Bildmitte das Negativ eines Bugholzes des Wehrganges, links unten das Negativ eines Baugerüstbalkens.

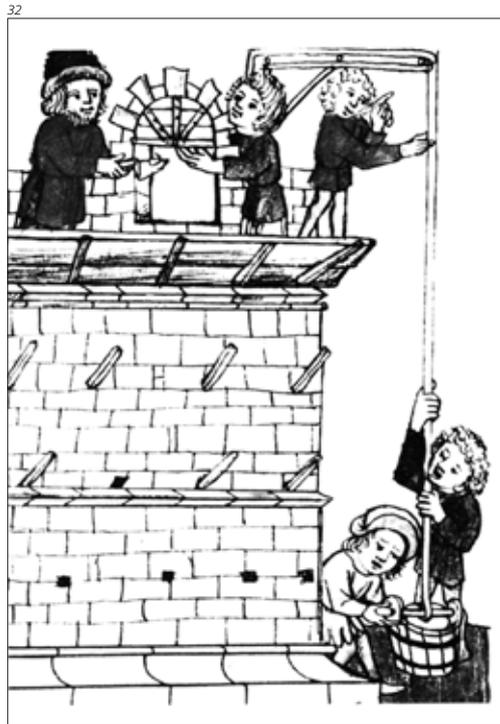
Abb. 32  
Darstellung einer Baustelle des 15. Jahrhunderts. Die Laufplanken der Arbeitsflächen lagen auf eingemauerten Gerüstbalken. Nach dem Bau wurden die Balken mauerbündig abgesägt («Turmbau zu Babel», aus Kühnel 1984, 20).

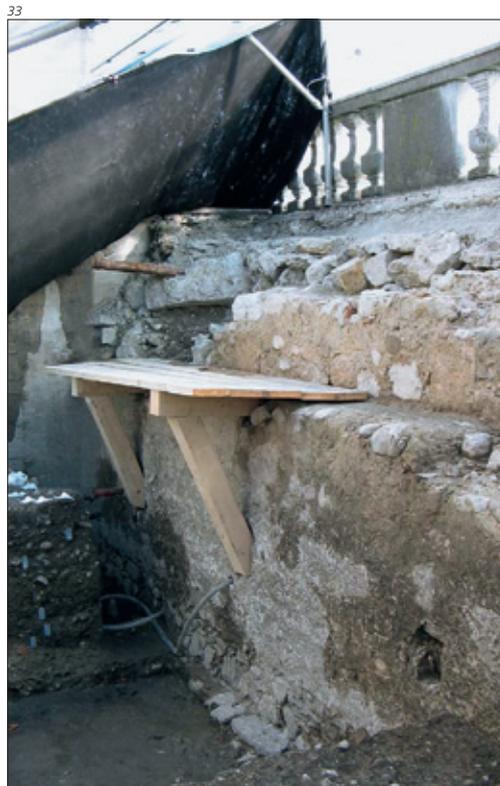
Abb. 33  
Rekonstruktion des Wehrganges: Die Planken ruhen auf in die Mauer eingelassenen Balken, die von Bughölzern gestützt werden.

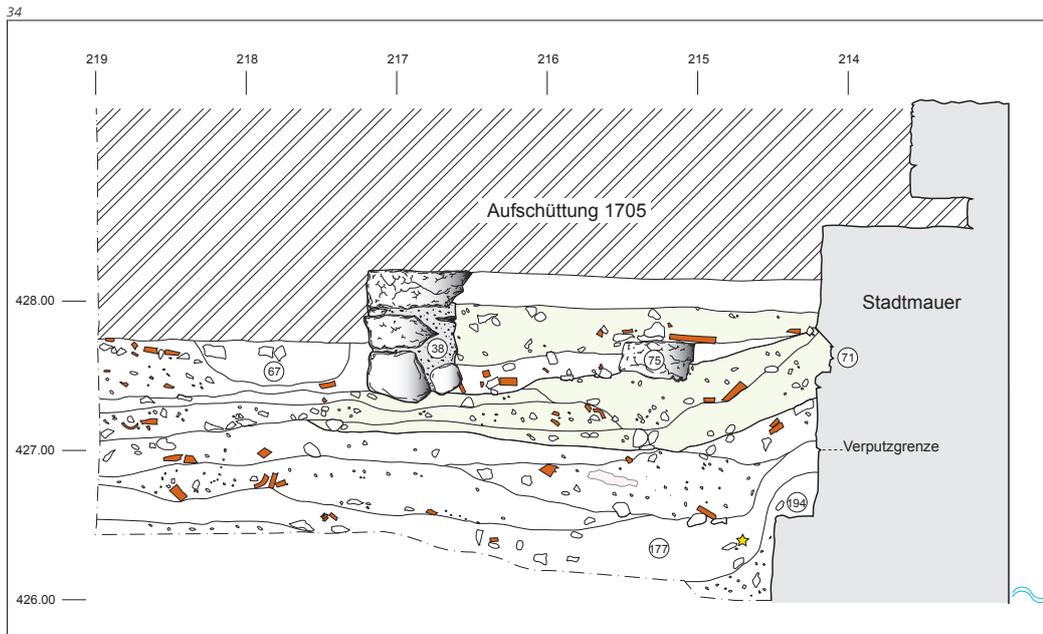
Abb. 34  
Profil 26 quer zur Stadtmauer:  
38 Wegstützmauer,  
67 Fundament von Speicher 11,  
71 Negativ eines Bugholzes,  
75 Fundament für einen  
Wehgangstützpfosten,  
177 Schwemmschicht mit der  
Münze Abb. 133.45 (Stern),  
194 älteste Schicht nach dem  
Mauerbau? Grün organisch  
verschmutzte Schichten.

Ein Bauhorizont zur Jüngeren Mauer fehlte. Fast alle Schichten müssen jünger sein als die Jüngere Mauer, da sie über den Fundamentabsatz hinweg zogen (Abb. 34). Die Schichten lagen ursprünglich wohl waagrecht; neben der Mauer und dem Fundamentabsatz senkten sie sich aber stark ab. Im Profil lassen sich nirgends deutliche Gehhorizonte ausmachen. Wahrscheinlich wurden die meisten Schichten einige Zeit begangen, bis das Gelände erneut trocken gelegt und erhöht werden musste.

Eigentlich wäre der ursprüngliche Gehhorizont auf der Höhe der Verputzgrenze und der Steinrinne zu erwarten. In der hier ansetzenden grauen Schwemmschicht 177 (Abb. 34) kam jedoch eine zwischen 1492 und 1528 geprägte Münze zum Vorschein (Abb. 133.45). Zwischen dem Fällen der Bretter für die Fundamentverschalung um 1450/1460 beziehungsweise dem Bau der Stadtmauer und der Prägung der Münze vergingen mindestens 30 Jahre – wo befand sich der Gehhorizont während dieser Zeit? Wahrscheinlich lag er an der Oberfläche der Mörtelschicht 194. Diese war wohl direkt nach dem Mauerbau bis 30 Zentimeter unter die Verputzgrenze aufgeschüttet worden; später sackte sie fast senkrecht ab. Die schwer auffindbaren oder gar fehlenden Geh- und Bauhorizonte lassen sich vielleicht durch ein nachträgliches Abtragen und Wiederaufschütten von Erdmaterial erklären – eine Massnahme, um den Baugrund trocken zu legen und zu festigen. Diese Arbeit wäre jedoch sehr aufwendig gewesen und hätte wohl auch nicht lange gewirkt.

Wir legten die Steinreihe auf einer Länge von knapp 11 Metern frei. Sie war dreilagig, insgesamt 80 Zentimeter hoch und 30–90 Zentimeter breit (Abb. 34, Nr. 38). Als Fundament diente eine Lage grosser, im Norden bündig verlegter Kalksteine. Darüber folgte eine Schicht aus gelb vermörtelten Bruchsteinen und wenigen Ziegelfragmenten. Die oberste Lage bestand wiederum aus sehr grossen Kalksteinen, wohl Spolien aus dem Schanzenbau. Der Weg lag 40 bis 50 Zentimeter höher als das anschliessende Areal mit den Speichern (Abb. 34). Er lag auch deutlich über den phosphathaltigen Schichten entlang der Stadtmauer. Die Schweineställe und Miststöcke waren also «ausgemistet» – oder besser gesagt überbaut. Auch der hölzerne Wehgang verlor spätestens jetzt seine Funktion, denn die Hinterfüllung des Weges überdeckte die Fundamentsteine der senkrechten Holzstützen (Abb. 34, Nr. 75). Den schmalen Wehgangabsatz betrat man nun direkt vom Weg entlang der Stadtmauer aus.

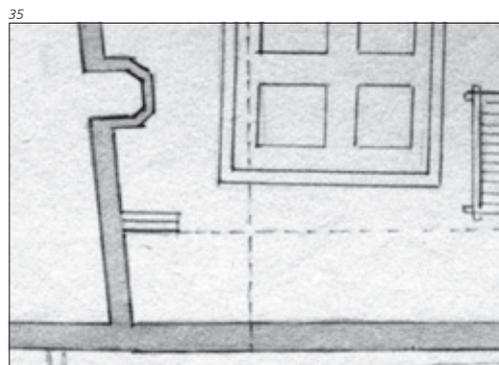
Abb. 35  
Ausschnitt aus dem Projektplan  
von 1701 mit dem Weg (ge-  
strichelte Linie) und der an das  
Bad angrenzenden Treppe.

Auf dem Projektplan von 1701 verläuft parallel zur Stadtmauer eine gestrichelte Linie (Abb. 35), die einer nördlich der Stadtmauer liegenden Steinreihe entspricht (Abb. 22, rosa, und Abb. 36). Es sind die Randsteine eines leicht angehobenen, 3 Meter breiten Weges entlang der Litzli. Dieser Weg entstand

Auf den erhöhten Weg gelangte man über einige Stufen beim Bad, die auf dem Projektplan von 1701 eingezeichnet sind (Abb. 35). An der engen, nur knapp 2 Meter breiten Stelle zwischen dem Garten des Doktor Reinhart und dem Treppenturm des Jüngeren Bades versperrte wahrscheinlich ein Holztor den Zugang zu diesen Stufen. Von diesem Holztor zeugen zwei Pfostennegative (Abb. 37). Trotz des neuen Weges galt das Gebiet noch um 1700 als die «finstere Litzli». Der Weg blieb bis 1705 in Gebrauch.

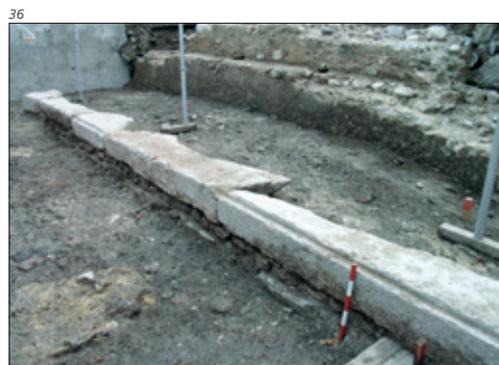
Abb. 36  
Randsteine des erhöhten  
Weges entlang der Stadtmauer.  
Gegen Südosten.
