Die Restaurierungen in der ersten Hälfte des 20. Jahrhunderts: ein illustres Kapitel der Schweizer Denkmalpflegegeschichte

JOHANNA STRÜBIN

Die Innenrestaurierung 1917–1920

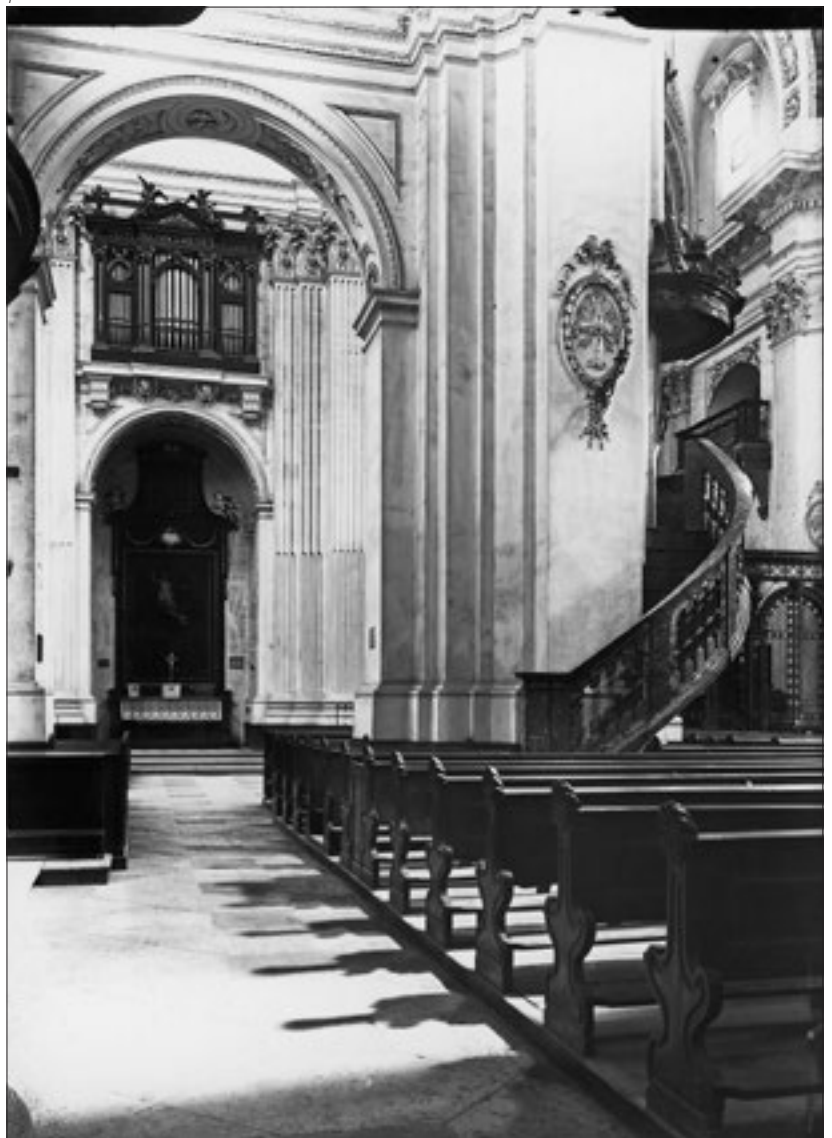
Abb. 1
Nördliches Seitenschiff
gegen Osten, vor der Innen-
restaurierung, 1917.
Foto: Hans König (KDSO).

Das Kircheninnere präsentierte sich 1916 mitsamt Ausstattung weitgehend im Originalzustand, allerdings stark verschmutzt und stellenweise ziemlich mitgenommen. Zahlreiche Fotos vermögen dies zu belegen (Abb. 1).⁸ Durch die Gewölbe von Querschiffen und Chor zog sich ein bis 5 cm breiter Spalt, gemäss der Überlieferung durch das Erdbeben von 1853 verursacht (Abb. 4).⁹ Die Gewölbefresken waren von Rissen durchzogen (Abb. 3, 5), mehrere Gewände und Stürze der Obergadenfenster mitsamt Stuckkappen mürbe von der eindringenden Feuchtigkeit und zerrissen (Abb. 2). Aus dem Kranzgesims waren Teile ausgebrochen (Abb. 7), der Zahnschnitt zeigte Lücken und bröckelte, Engelsköpfchen drohten von den Fenstergewänden herunterzustürzen, den Stuckengeln über den Sakristeitüren fehlten Arme und Flügel (Abb. 6).

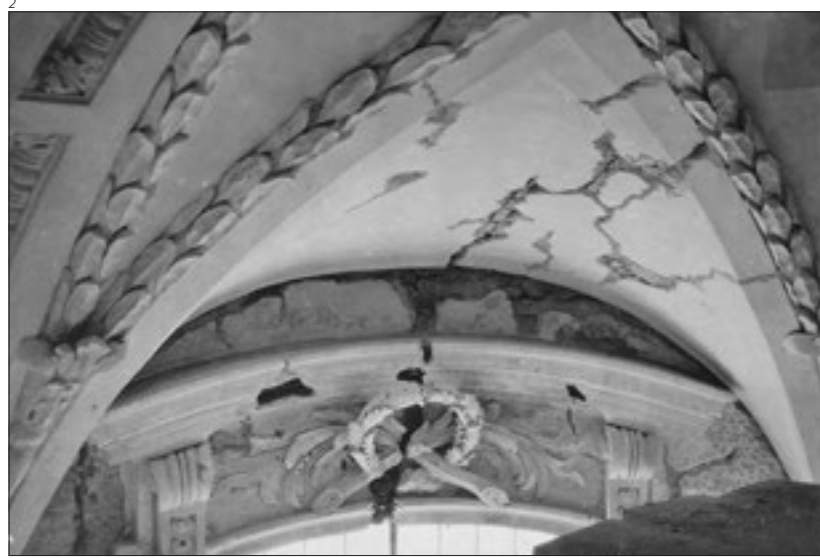
Abb. 2
Nördliches Querschiff, Fenstersturz und Stuckkappe. Zustand vor der Innenrestaurierung 1917–1920. Foto: Hans König (Fotomappe 1917–1937, DSSO 709, 5.7).

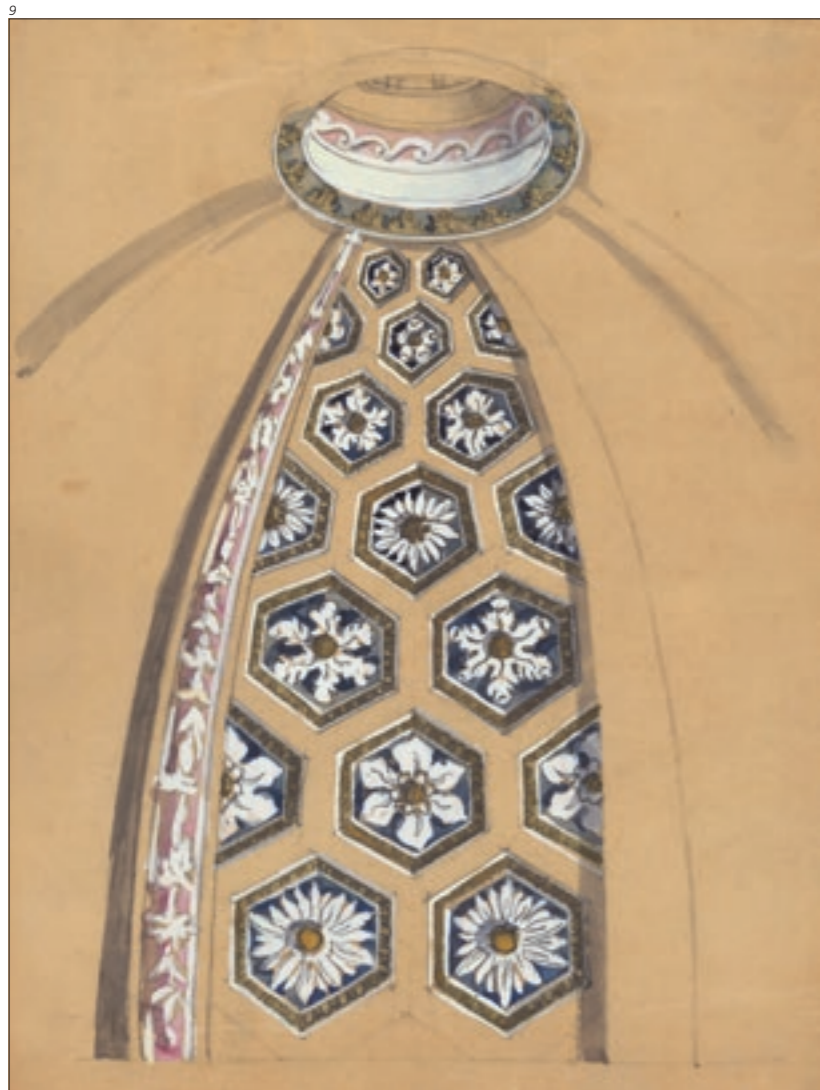
Abb. 9
August Schmid: Fassungsstudie
an der Stuckatur der Kuppel
(Planmappe 1917/18. DSSO
603m).

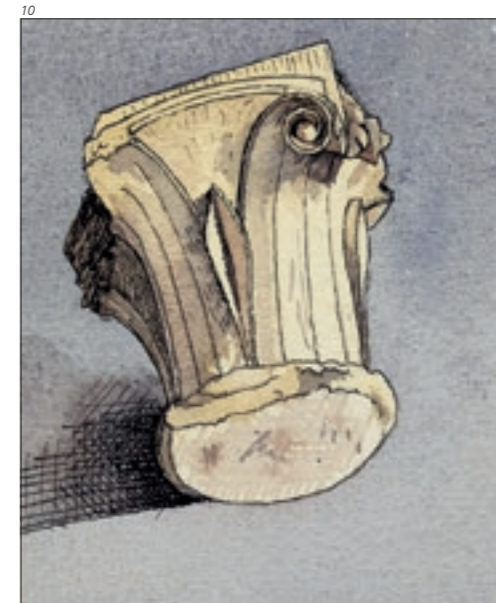
Abb. 10
Albert Bachmann: Bauführer-
buch 1917–1937, S. 46. Fund-
stück eines gotischen Kapitells.
Feder, Aquarell (DSSO 612).

Lage der alten Kirche bestimmt werden. Darauf basiert der Plan mit übereinandergelegten Grundrissen von alt und neu St. Ursen, der bis heute gilt (S. 14, Abb. 2).³² Zwei in situ ergrabene Grabplatten Rudolf-Sury und Hans vom Stall und eine Säulenbasis in deren Umgebung konnten in der Zusammenschau mit Archivalien vor der ehemaligen Liebfrauenkapelle am Treppenaufgang zum Chor der alten St.-Ursen-Kirche lokalisiert werden.³³ In Zusammenhang mit den Arbeiten zur Heizungsanlage im Untergeschoss kamen zahlreiche formierte Bauteile der alten Kirche zum Vorschein, unter anderem ein gotisches Kapitell (Abb. 10).

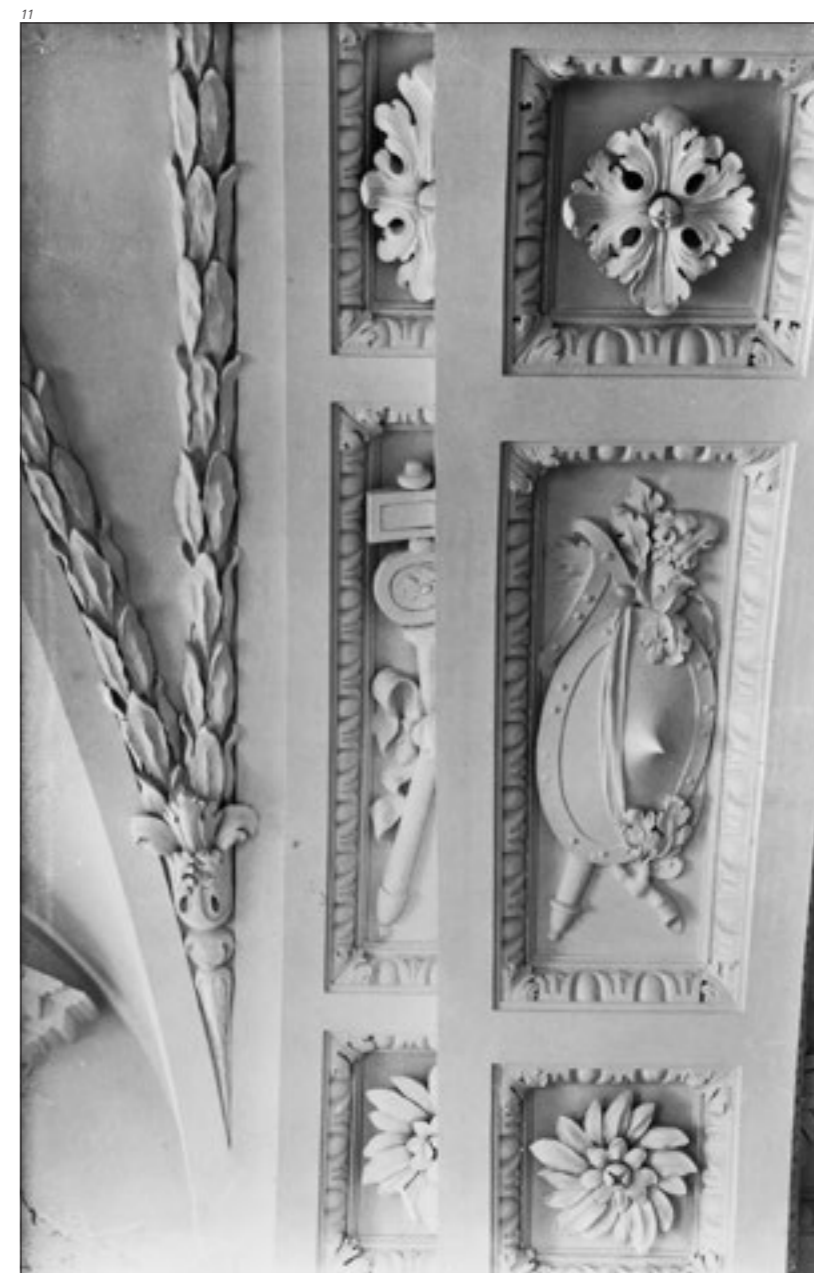
Abb. 11
Gewölbegurten im südlichen
Querschiff mit Trophäen-
Kassetten. Lorbeerstab.
Restaurierter Zustand.
Foto: Hans König (Fotomappe
1917–1937, DSSO 716, 12.3).

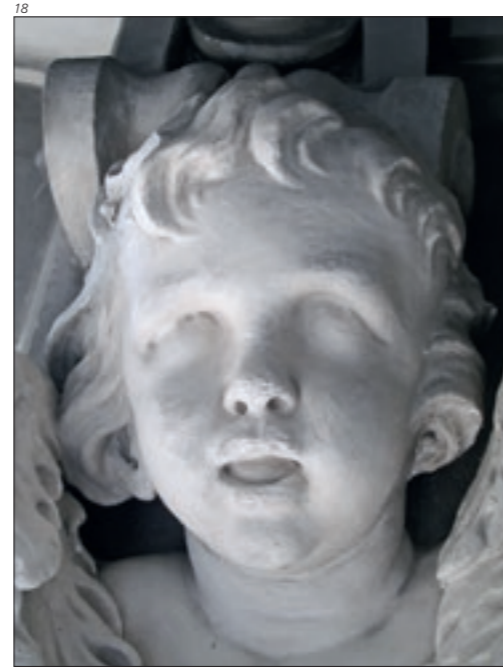
Abb. 18
Südliches Querschiff, Gewände
Obergadenfenster, Cherubim-
köpchen mit Bürstenspuren.
Foto 2011.

Wie die Foto- und Planaufnahmen zeigen, führten die Stuckateure die neuen Teile und partiellen Ergänzungen sehr sorgfältig aus. Nur einzelne Engelsköpchen an den Obergadenfenstern der Querschiffe weisen Spuren von allzu rigoroser Bürstenbehandlung auf (Abb. 18). Von seriellen Teilen wie Rosetten, Friesen, Pilastern, Kapitellen und anderen, die ergänzt oder ersetzt werden mussten, erstellte der Bauführer Ansichten und Schnitte in den Massstäben 1:1 bis 1:20. Auf dieser Grundlage gossen die Stuckateure die neuen Teile und/oder trugen sie an. Die fehlenden oder beschädigten freien Formen modellierte der Bildhauer Giuseppe Pagani. Die ersetzten Stuckteile sind von blossem Auge nicht vom originalen Bestand zu unterscheiden. Nach Aussage eines Stuckateurs, der mit der aktuellen Restaurierung beschäftigt war, erkennt man sie allerdings durch das härtere Material.

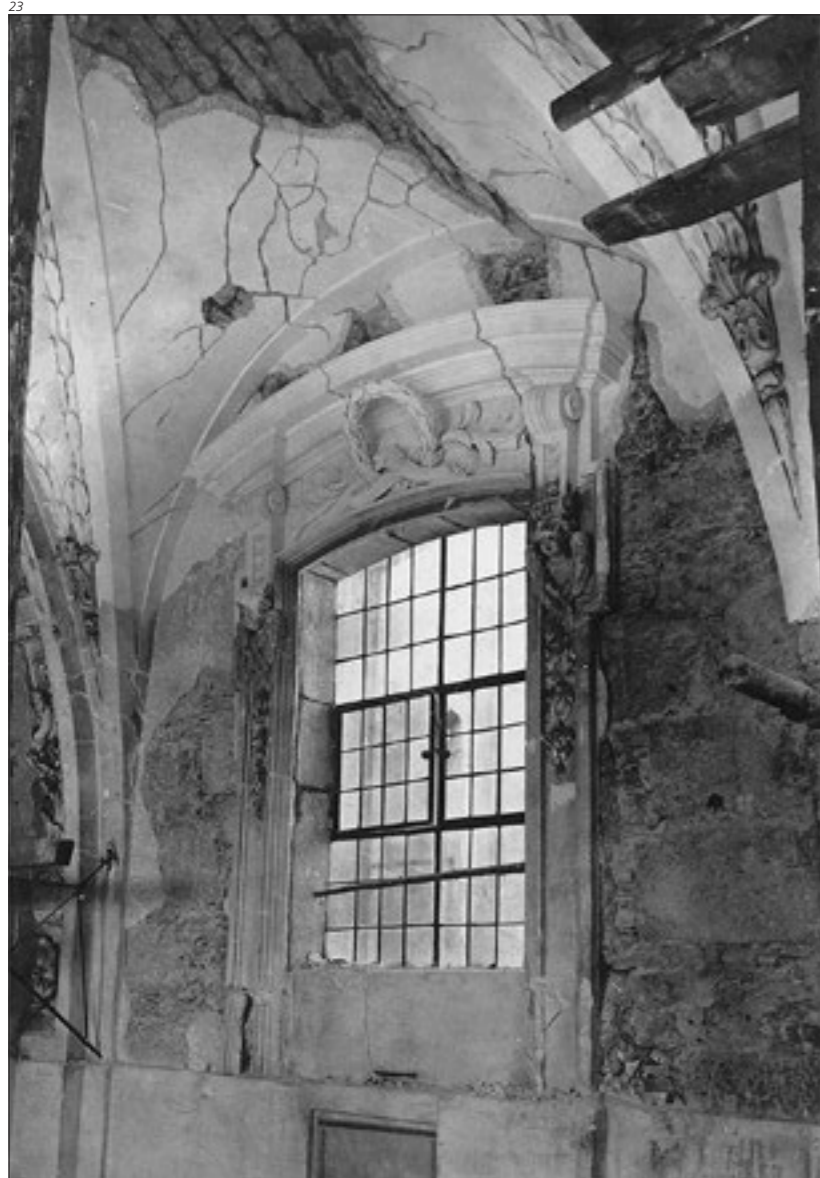
Abb. 23
Querschiff, Obergadenfenster.
Zustand während der Restaurierung mit abgeschlagenen Stuckflächen. Foto: Hans König (Fotomappe 1917–1937, DSSO 709, 5.1).

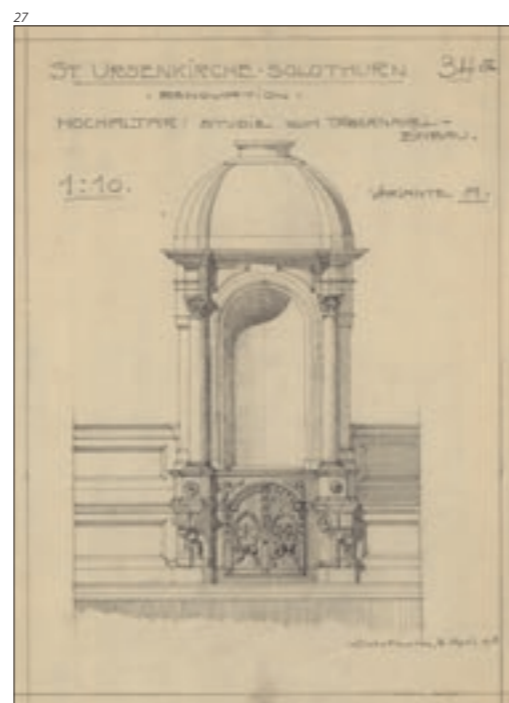
Abb. 27
Otto Schmid-Holenstein:
Hochaltar, Studie zum Einbau
eines neuen Tabernakels und
zur Höhersetzung des Dreh-
tabernakels. 3. April 1918.
Bleistift auf Transparentpapier.
Türchen nicht ausgeführt
(Planmappe Schmid-Holenstein
1917–1920, DSSO 570a).
