Die Restaurierung der Klosteranlage 1971–1989

GEORG CARLEN

Schon vor der Wiedereinsetzung des Klosters in seine Rechte 1971 begann eine intensive Planungsphase zur Restaurierung der Klosteranlage. Bis 1989 wurden alle Konventbauten und die Fassade der Basilika sorgfältig instand gestellt. An den durchgeführten Massnahmen lässt sich ablesen, wie sich Auffassung, Grundlagen und Methoden der Denkmalpflege entwickeln und teilweise ändern. Neue Untersuchungsmethoden, Archivforschung und die gute Zusammenarbeit von Baukommission, Denkmalpflegeexperten, Architekt und Baufachleuten ermöglichten eine gelungene Gesamtrestaurierung.

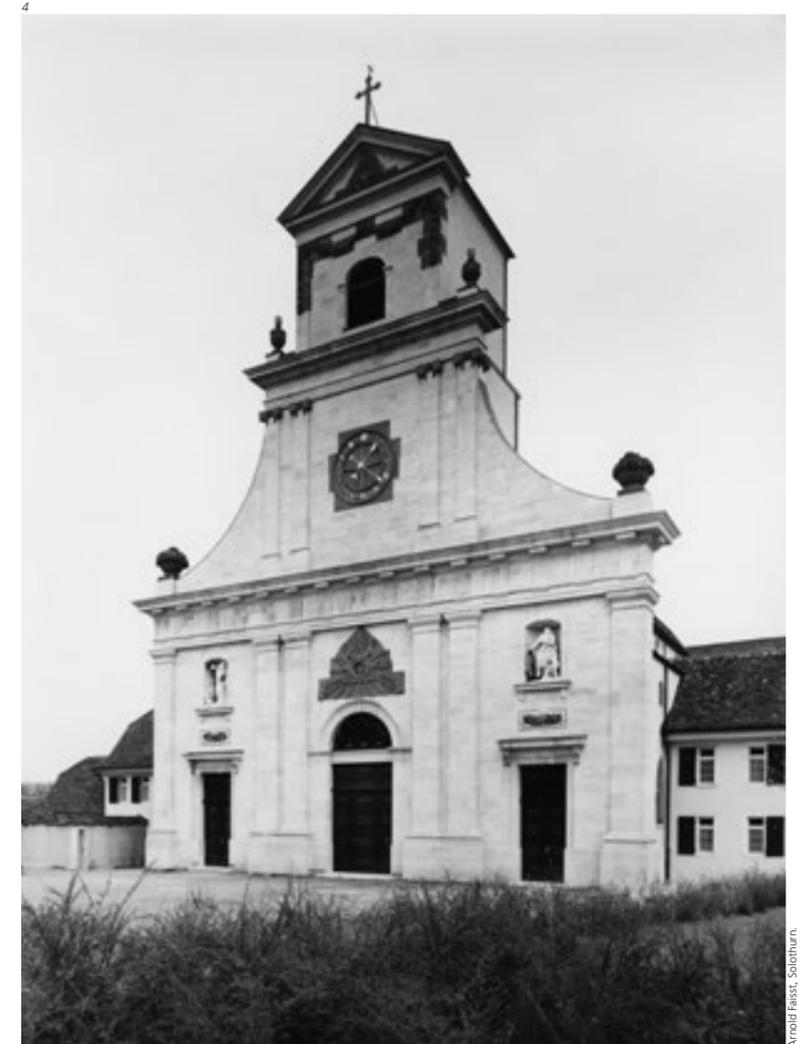
Abb. 4
Die Westfassade der Basilika nach der Restaurierung 1972–1974 mit den im Naturton belassenen Zierstücken aus rotem Sandstein. Foto um 1975.

Eigenartig mutet der Umgang mit den skulpturalen Teilen der Fassade in Bezug auf die Farbigkeit an. Die Reliefs und die vollplastischen Kapitelle waren von Anfang an im leichter zu bearbeitenden roten Sandstein hergestellt worden. Nach der Instandsetzung wurden sie, dem Umriss der Sandsteinquader folgend, gänzlich im roten Naturton belassen und nicht

etwa bloss dem Umriss der erhabenen Teile folgend. Dass dies die Harmonie der ebenmässigen klassizistischen Fassade stören würde, muss den Verantwortlichen schon damals klar gewesen sein. Offenbar lag ihnen das Festhalten am vorbestehenden Vertrauten näher als die Korrektur der Störung, die dann bei der Restaurierung 1997 erfolgreich vorgenommen wurde. Immerhin bezeichnete der kantonale Denkmalpfleger in seinem Jahresbericht den 1972 bis 1974 hergestellten Zustand als einen vorläufigen.¹⁷

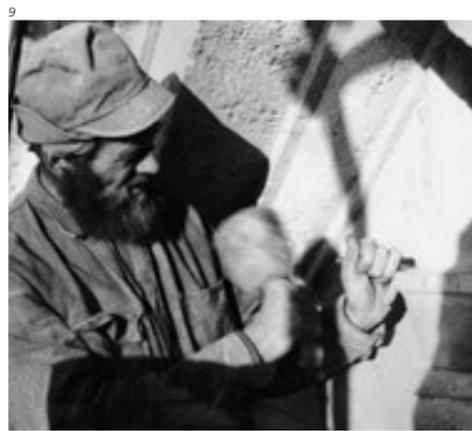
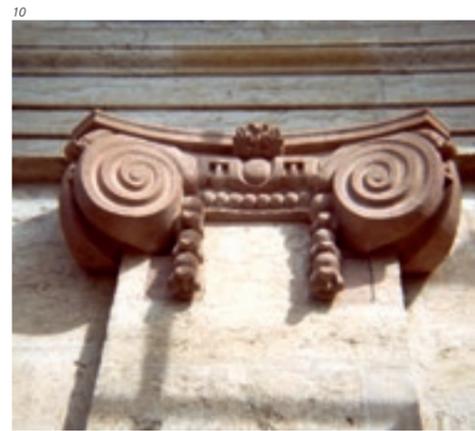
Abb. 8
Eines der neu gefertigten ioni-
schen Kapitelle an der West-
fassade nach der Versetzung
und vor der Ausarbeitung
der Details.

Abb. 9
Bildhauer Bruno Wildhaber an
der Arbeit.

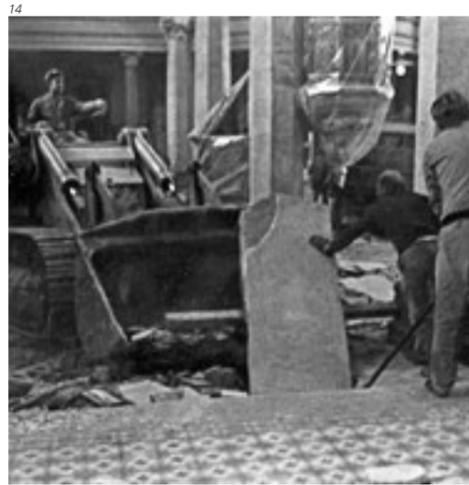
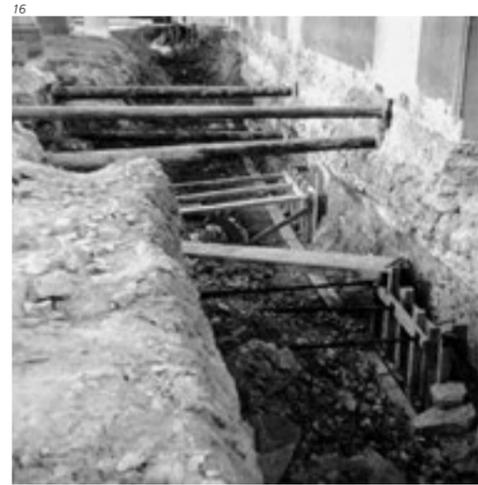
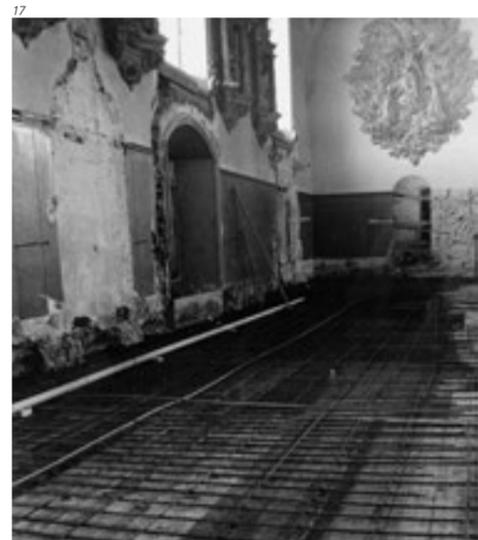
Abb. 14
In der Basilika werden der Steinzeugboden von 1901 und die darunterliegenden Kalksteinplatten entfernt. Foto 1973.

Abb. 15
Aushubarbeiten im Mittelschiff der Basilika für die Erweiterung der Mönchsgruft. Foto 1973/74.

Abb. 16
Im nördlichen Seitenschiff ist der neue Gang zur Gnadenkapelle teilweise ausgehoben. Rechts im Bild die Nordfassade der Basilika. Foto 1973/74.

Abb. 17
Über dem neuen Gang zur Gnadenkapelle wird die Bodenheizung für das nördliche Seitenschiff verlegt. Blick nach Nordosten. Foto 1974.

Zur Finanzierung der Heizung, die ja nicht subventionsberechtigt war, hatte sich ein Initiativkomitee gebildet. Die Sammlung ergab zusammen mit privaten Spenden und speziellen Kirchenopfern 170 000 Franken, die für den Einbau einer Bodenheizung verwendet wurden. Diese setzte die Entfernung des bestehenden Steinzeugbodens voraus – ein Entscheid gegen den Neubarock auch im Kircheninnern (Abb. 14). Darunter kam der aus alten Abbildungen

bereits bekannte, in unregelmässigen Bahnen verlegte Kalksteinboden aus den verschiedenen Bauzeiten zum Vorschein. Er wurde zusammen mit den neubarocken Fliesen entfernt. Der neue Boden besteht wie der ursprüngliche aus Jurakalksteinplatten, deren Oberfläche genadelt wurde.

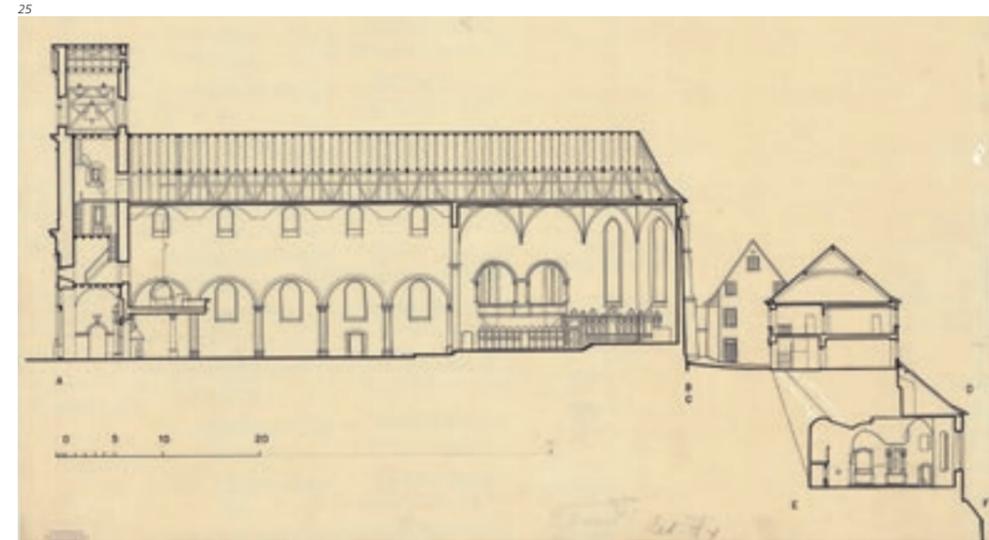
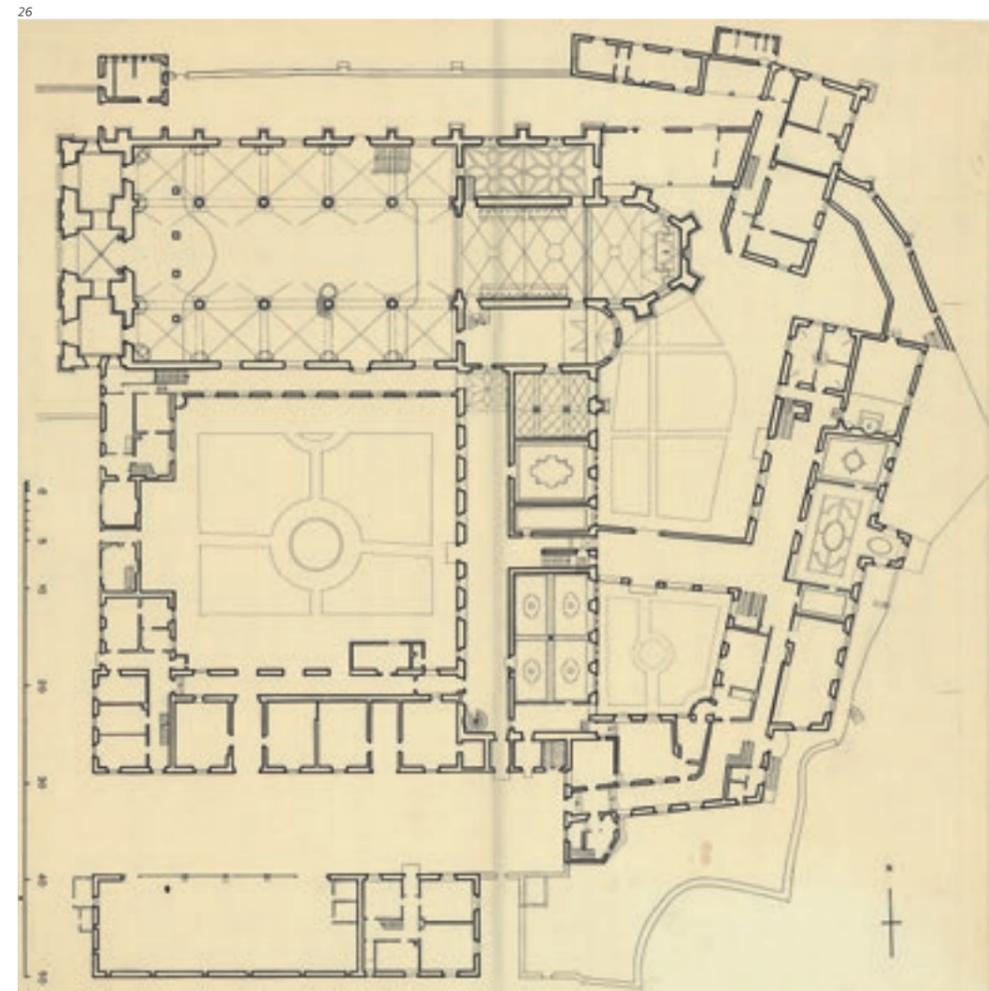
Abb. 25 und 26
Schnitt West–Ost und Erdgeschossgrundriss der Klosteranlage im Zustand um 1955 (vgl. dazu den heutigen Zustand S. 21).

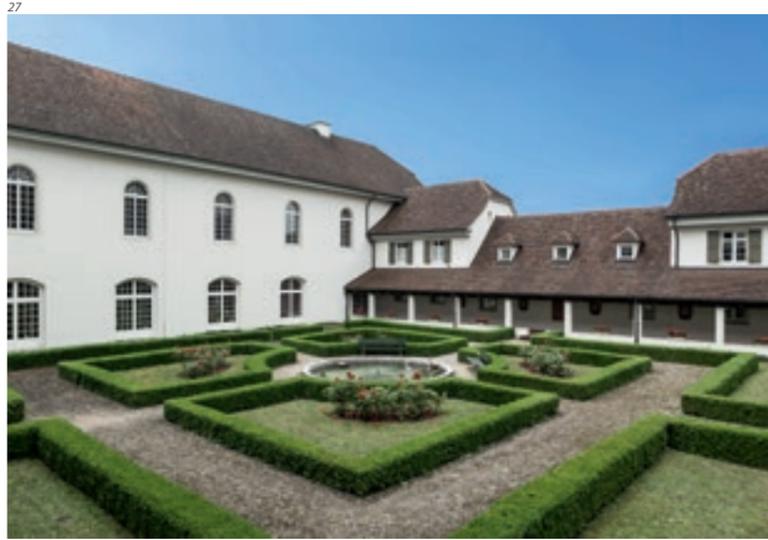
Abb. 23
Blick von Südosten auf den Westflügel der Klosteranlage nach dem Abbruch des Treibhauses. Rechts im Bild der sogenannte Wechsel, links angeschnitten das Pfarrhaus. Foto um 1974.

Am 5. Juni 1974 begannen die Arbeiten. Die spitzwinklig dem Kloster vorgelagerte Mauer wurde eingerissen, das Treibhaus abgebrochen, an seiner Stelle ein Keller für den Öltank gegraben und unter leichter Erhöhung des Firsts der neue Eingangstrakt gebaut (Abb. 23, 24). Im Wechsel und im Pfarrhaus

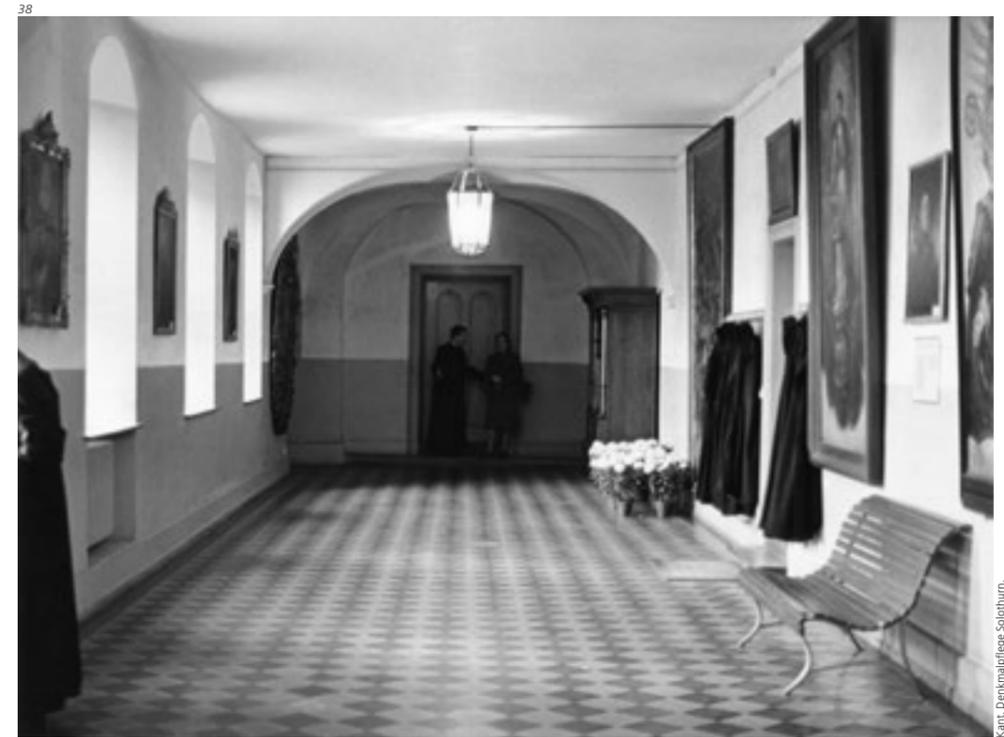
Abb. 38
Der grosse Gang im Erdgeschoss des Konventstocks nach Norden vor der Restaurierung 1978–1981.

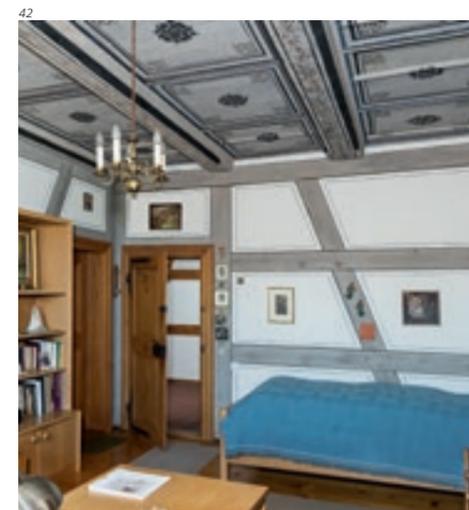
Abb. 42
Restaurierte Mönchszelle im
Konventstock. Foto 2015.

Um gleichwohl mehr Platz bei den lediglich rund fünfzehn Quadratmeter grossen Zellen zu schaffen, deren Wände der originalen Rasterkonstruktion wegen nicht verschoben werden konnten, machte man

aus drei Zellen zwei Wohneinheiten. Die mittlere Zelle unterteilte man in eine Schlafkoje für die eine und je einen Nassraum für beide angrenzenden Zellen (Abb. 42). Am Äusseren mussten die Fenstergewände aus Naturstein, die durch den Einbau von Rollläden stark gelitten hatten, mit Vierungen und Aufmodellierungen geflickt werden. Den Verputz der Ostfassade konnte man erhalten, jenen der Süd- und der Westfassade musste man hingegen ersetzen. Weil die Farbuntersuchungen am Äusseren kein

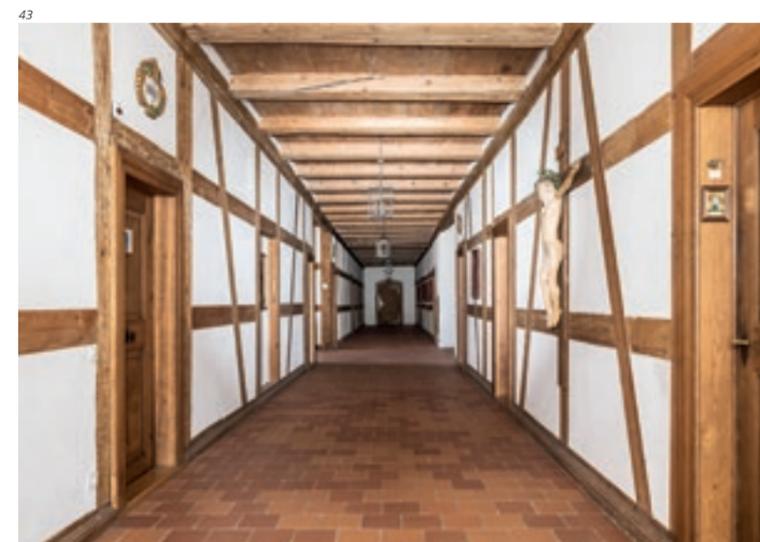
Abb. 43
Gang im 1. Obergeschoss
des Konventstocks nach der
Restaurierung 1978–1981.
Foto 2015.

Die Mönche sprachen im Kapitel vom 21. August 1978 den notwendigen Kredit und erteilten den Ausführungsauftrag. Die vom Gips befreiten und auf Sicht restaurierten beidseitigen Riegelwände, die originalen Holzbalkendecken und die neu verlegten Bodenplatten aus gebranntem Ton vermitteln nun in den Obergeschossgängen nicht nur ein originales, sondern auch ein sehr stimmungsvolles Ambiente (Abb. 43).

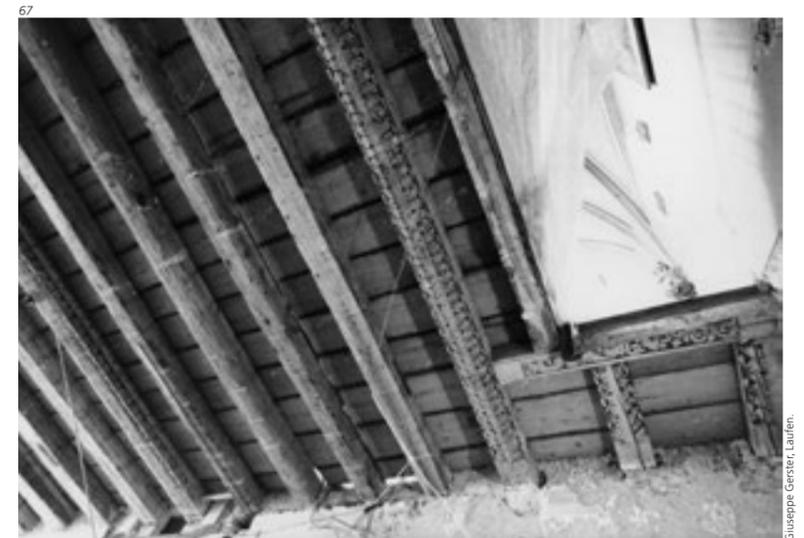
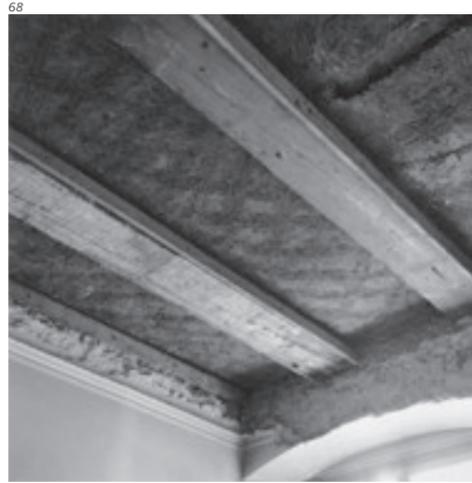
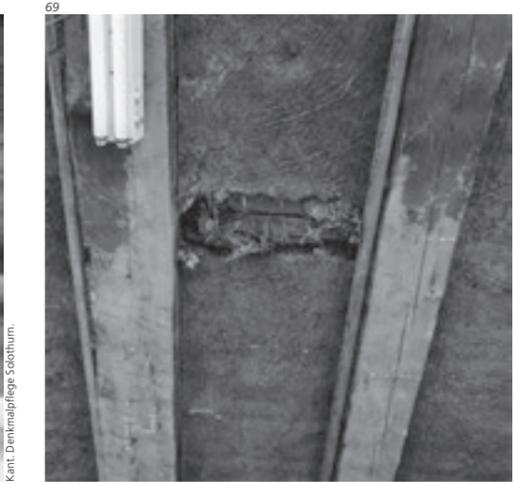
Abb. 68 und 69 Balkendecke wie in Abb. 66, während der Restaurierung 1983–1986. Auf den Balken ist teilweise die zarte Marmorierung zu erkennen. Die Malerschicht zwischen den Balken war vom Grundputz aus Lehm und Stroh auf die darunterliegende Gipsdecke abgefallen. Fotos 1983.

tion der später darunter angebrachten Gipsdecke gefallen und in tausend Stücke zerbrochen (Abb. 68, 69). In mühsamer restauratorischer Arbeit wurden diese wie ein Puzzle zusammengefügt und wieder am ursprünglichen Ort befestigt und konserviert. Es resultierte eine auch für den an bemalten Balkendecken reichen Kanton Solothurn einmalige Deckenmalerei mit von Putten und Löwen bevölkerten Akanthus- und Blattranken nach einer Stichvorlage des Pariser Ornamentkünstlers Jean Lepautre (Abb. 66). Im Obergeschoss sticht der im Projektplan aus der Zeit um 1695 als «Krancken/stuben» bezeichnete Saal hervor. Gemäss Plan war hier im Erker ein Altar vorgesehen, der schliesslich in einer ins nördliche

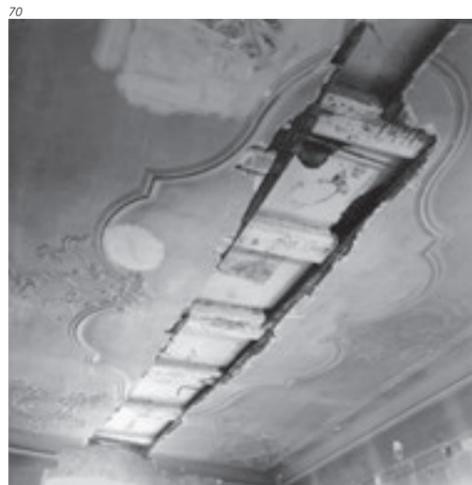
Abb. 70 Eckzimmer Südost im Obergeschoss des Glutzbaus. Blick zur Decke während der Restaurierung 1983–1986.

Nachbarzimmer greifenden Nische realisiert worden zu sein scheint. Aufgrund umfangreicher, als Spolien verwendeter bemalter Täferfragmente und Spuren am Bau wurde das Täfer rekonstruiert, allerdings ohne Altarnische, die Bemalung sehr zurückhaltend ergänzt und eingestimmt (Abb. 71). Ähnlich ging man beim südlich angrenzenden Zimmer vor, während das Eckzimmer Südost auf die ursprüngliche Grösse reduziert und seine dekorativen Malereien an Decken und Wänden freigelegt und restauriert wurden (Abb. 70).

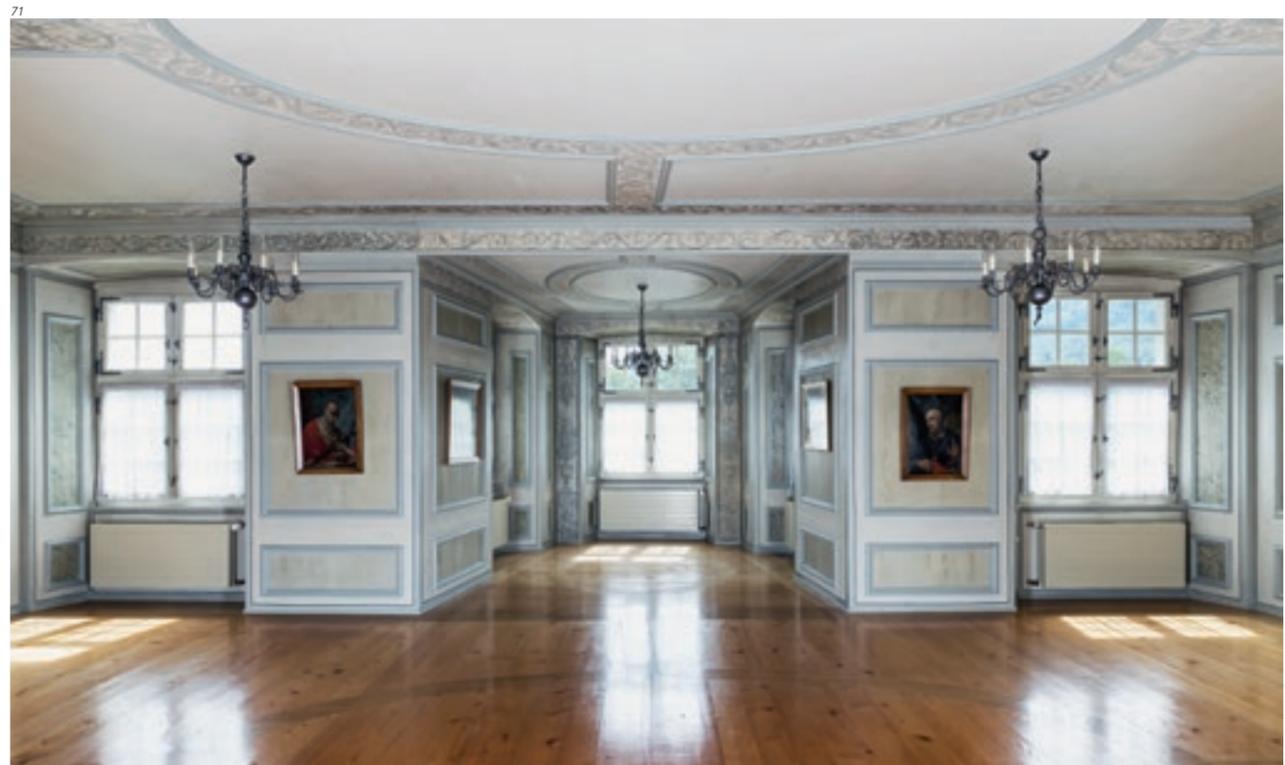
Abb. 71 Obergeschosssaal im Glutzbau nach der Restaurierung 1983–1986. Blick nach Osten. Foto 2015.

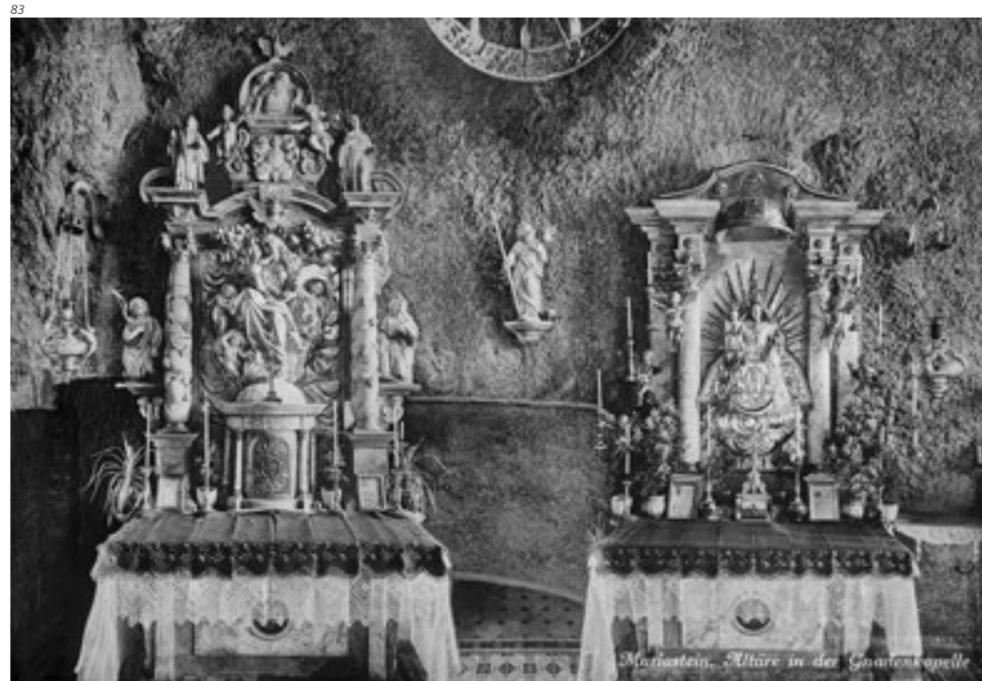
Abb. 83
Die Altäre der Gnadenkapelle vor den Massnahmen von 1984–1986. Links der Sakraments- oder Schwalleraltar, rechts der Gnadenaltar. Alte Ansichtskarte.

Diese Defizite führten neben einer allgemeinen Reinigung von Fels, Architektur und Gewölbe zu eingreifenden Massnahmen am Gnadenaltar. Nach den Zerstörungen der Franzosenzeit hatte Abt Placidus Ackermann 1823 das Gnadenbild in einen Alabaster- und Marmoraltar von der Hand des Vorarlberger Stuckateurs und Plastikers Jodok Friedrich Wilhelm fassen lassen (Abb. 83).⁸⁶ Vordem gab es nur ein Altarretabel in der Gnadenkapelle, nämlich beim Sakramentsaltar. Das Gnadenbild befand sich reich geschmückt und bekleidet in einer Felsnische.

raten, bedingt durch den Einbau eines überdimensionierten Tabernakels im Jahr 1834 (Abb. 83). Dieser wurde entfernt, der ursprüngliche Tabernakel dank eines in Zweitverwendung als Mauerstein eingesetzten und jetzt wieder zum Vorschein gekommenen Originalstücks und aufgrund von Vergleichsbeispielen ergänzt (Abb. 89). Gottlieb Loertscher hatte schon 1957 erkannt, dass die wohl seit 1834 separat aufgestellte Figur des hl. Josef zum Altar gehörte.⁸⁹ Eine detaillierte Analyse des grossen Sticks der Gnadenkapelle um 1680 (S. 14, Abb. 12) und Beobach-

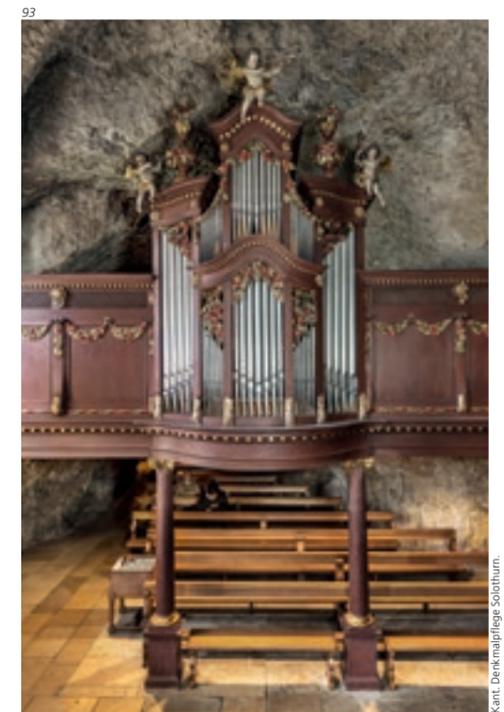
Abb. 93
Die Burger-Steiner-Orgel in der Gnadenkapelle mit dem Prospekt von um 1824 und dem Werk von 1989. Foto 2015.

Rudolf Bruhin, dem Nachfolger des während des Baus leider verstorbenen Jakob Kobelts, als Orgelbau-Konsulent abgenommen (Abb. 93).⁹³ Schon bald setzte eine durch die Votivkerzen verursachte Verrussung des neuen Werks ein, sodass deren Entfernung aus der Gnadenkapelle im Jahre 1992 auch die Orgel aufschnauften liess.
