# Die Restaurierungen seit 1990

SAMUEL RUTISHAUSER, MIT BEITRÄGEN VON CHRISTINE ZÜRCHER UND STEFAN BLANK

## Restaurierung der Kirchenfassade 1996/97

## Klosterkirche: Innenrestaurierung 1999/2000

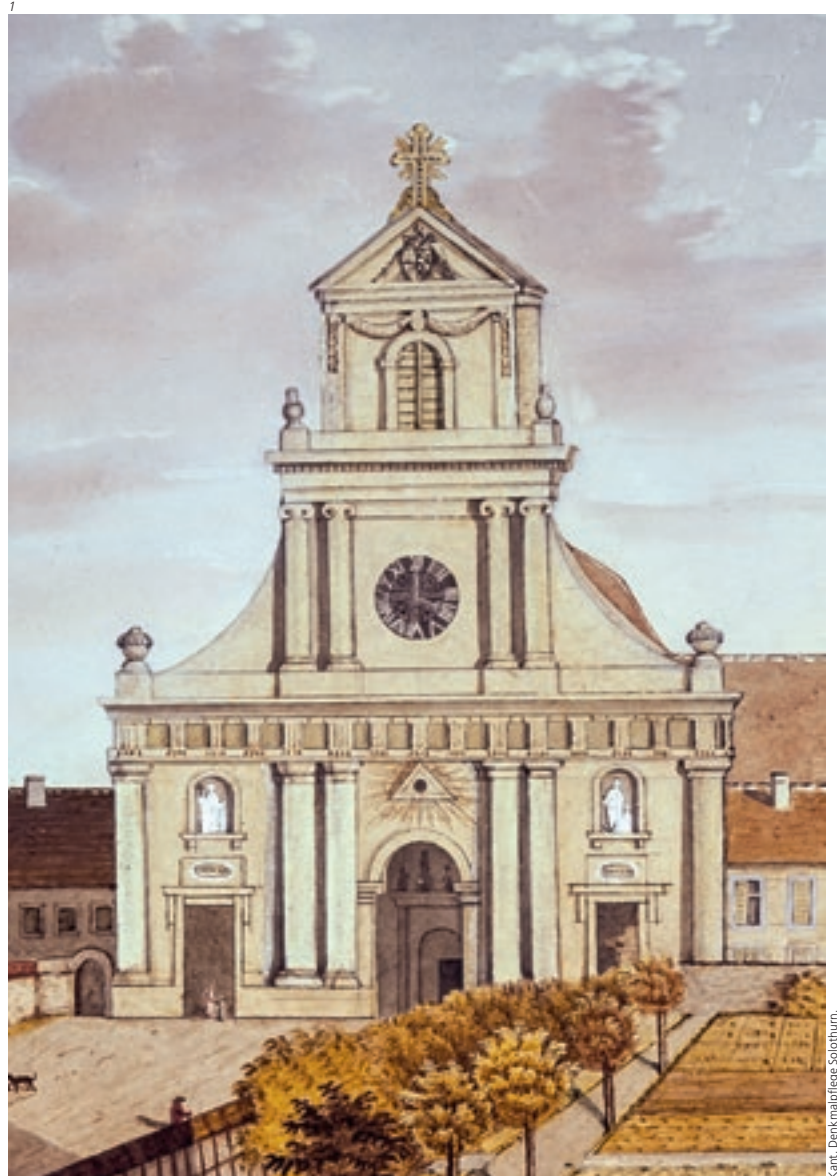
*Abb. 1  
Mariastein, Westansicht der  
Klosterkirche. Vedute von  
David Schmid, um 1850, Stifts-  
archiv Einsiedeln. Die Vedute  
zeigt deutlich, dass die roten  
Sandsteinteile im Grundton  
der Fassade gefasst und somit  
nicht erkennbar waren.*

Aus diesen Erkenntnissen liess sich eindeutig ableiten, dass die klassizistische Fassade von 1830–1834 ursprünglich vollständig farblich gefasst war. Der rote Sandstein war demzufolge nicht sichtbar, was auch die Westansicht des Klosters Mariastein von

David Schmid um 1850 bestätigt (Abb. 1). Der Sandstein wurde bloss wegen der besseren Behaubarkeit für die Schmuckelemente verwendet. Danach wurde er mit einem Anstrich in die Farbgebung der Gesamtfassade eingebunden.

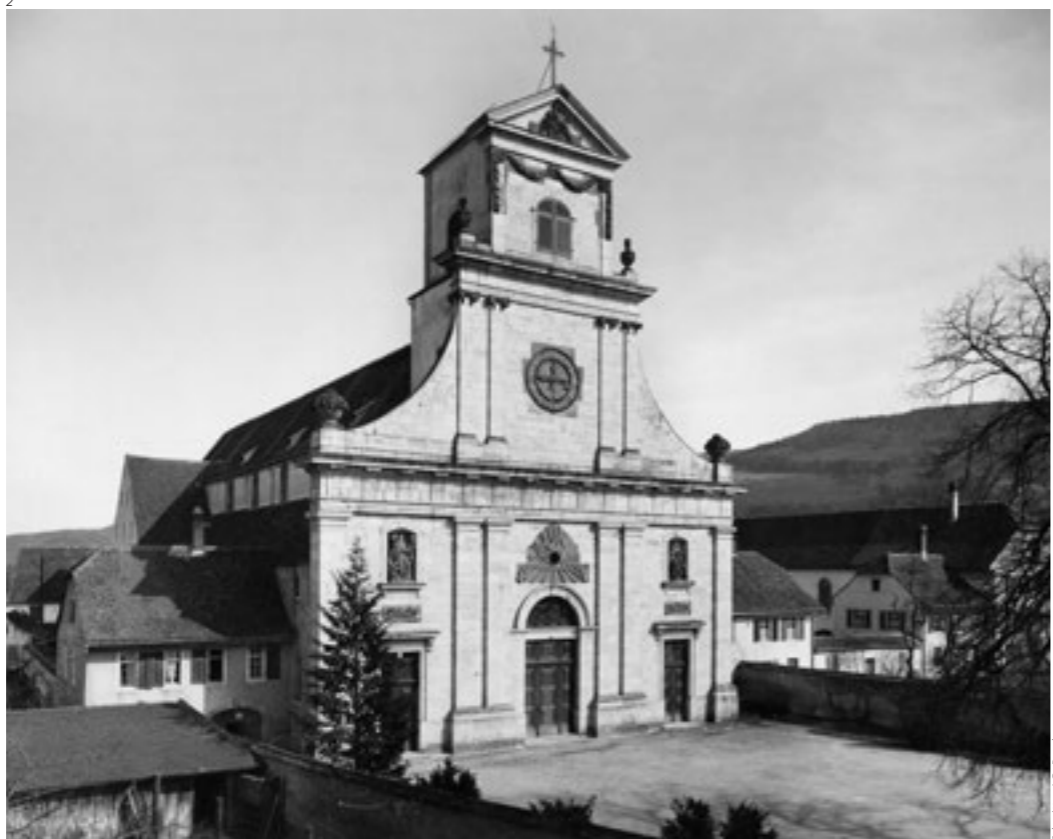
Abb. 2  
Klosterkirche, Fassade vor der  
Restaurierung von 1972/73.  
Die roten Sandsteinquader  
sind ungefasst und heben sich  
deutlich vom hellen Inzlinger  
Stein ab.

«St.-Ursen-Grün» gestrichen. Die steinsichtige Oberfläche blieb hingegen erhalten, sodass die roten Sandsteinquader mit den Schmuckelementen sich vom gelblichen Kalkstein farblich deutlich abhoben (Abb. 2).<sup>2</sup> Anlass für eine erneute Restaurierung im Jahr 1997 gaben technische Schäden wie undichte Fugen und Abdeckungen sowie Risse, die behoben werden mussten. Andererseits bot sich die Gelegenheit, die ästhetische Gesamtwirkung der Fassade neu zu beurteilen. Eine genauere Untersuchung der Steinoberflächen liess an den anscheinend um 1900 abgelaugten, roten Steinquadern überall deutlich gelbliche Farbspuren erkennen. Zudem blieben insbesondere in witterungsgeschützten Bereichen der Gebälke auch auf dem Kalkstein Reste eines entsprechenden Anstrichs erhalten. Daraus konnte eindeutig der Schluss gezogen werden, dass die Fassade nach ihrer Erstellung in einem Beige-/Ockerton gestrichen worden war. In einem zweiten Arbeitsgang erhielten dann die Schmuckelemente eine zusätzliche polychrome Fassung. Allerdings liessen sich davon ausser den blauen Farbspuren an den Trauben und an der Fassadenuhr keine eindeutigen Aussagen über die Farbgebung der einzelnen Schmuckelemente machen. Insbesondere fehlten Reste eines anzunehmenden Grüns für die Pflanzenmotive oder eines Rots im Wappenrelief. Nicht weiter untersucht wurden die 1972 weiss gefassten Figuren in den Nischen über den Seitenportalen.

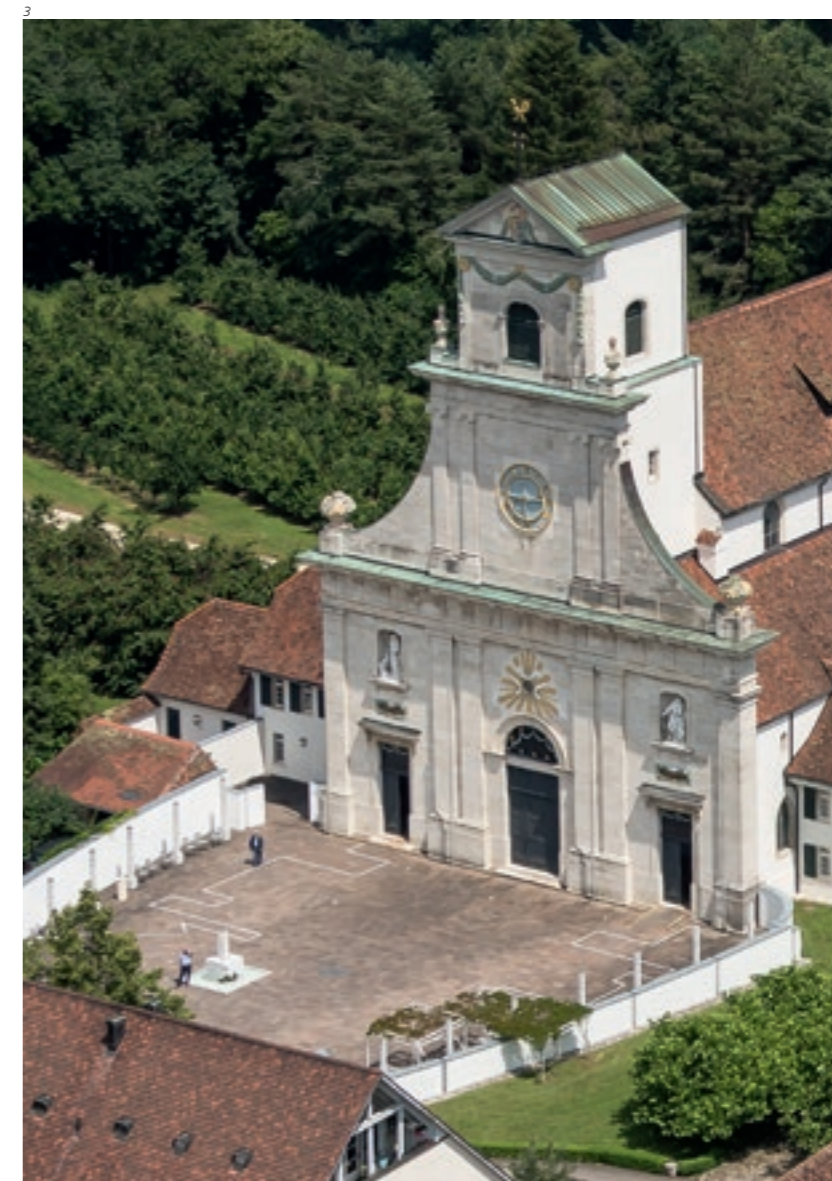
Abb. 3  
Klosterkirche, Ansicht der  
Westfassade nach der Restau-  
rierung mit dem Platz der  
Begegnung. Luftaufnahme  
2015.

Der neu gestaltete Klosterplatz versteht sich – ähnlich den Atrien bei den frühchristlichen und frühmittelalterlichen Basiliken – sowohl als Ort der Besinnung, symbolisch und räumlich begrenzt durch zweimal sieben Säulen, als auch als Platz, der den weltlichen Bedürfnissen der Wallfahrer dienen soll. So wird die Pergola mit Sitzbänken für den Besucher beispielsweise zum Ort der Erholung wie auch zum Schutz vor der brennenden Sonne. In der Mitte befinden sich ein Brunnen sowie eine Rondelle für das Osterfeuer (Abb. 3).

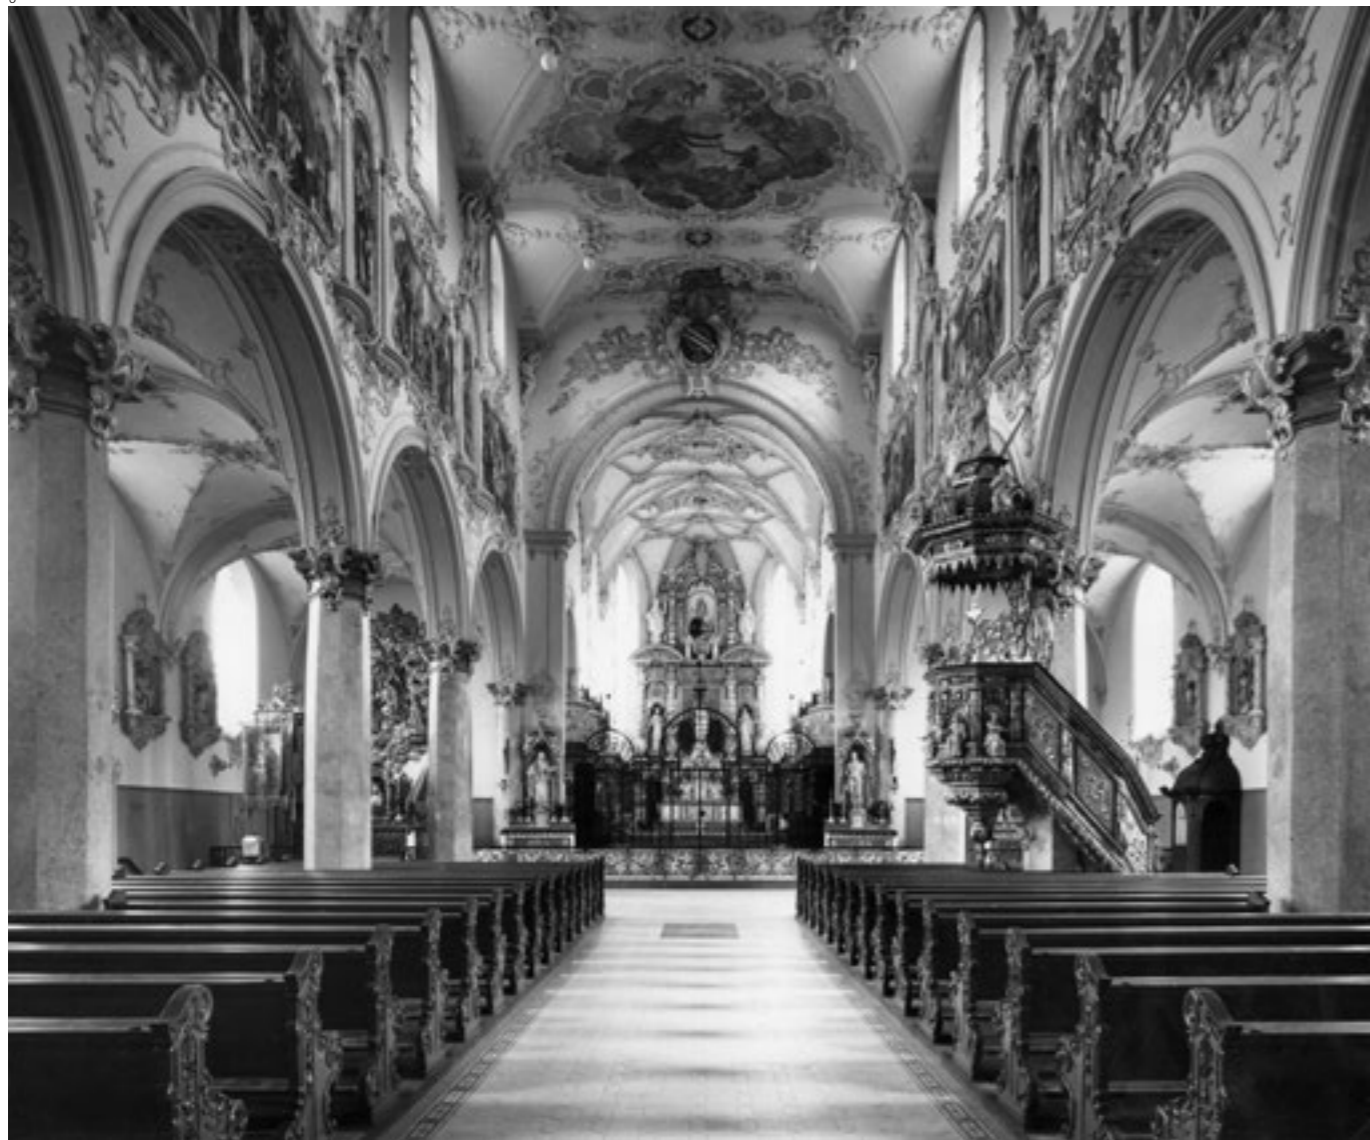
Abb. 6  
Mariastein, Klosterkirche,  
Innenraum vor der Restau-  
rierung.

itiant für eine Erneuerung der Kirche und «bettelte Geld zusammen so viel er vermochte».<sup>15</sup> Unter der Oberleitung des Kunsthistorikers Pater Albert Kuhn von Einsiedeln kam es in der Folge zur weiteren, einschneidenden und den Kirchenraum heute noch bestimmenden Veränderungen. Der ursprünglich spätgotische Kirchenraum wurde im Sinne des Historismus in eine neubarocke Wallfahrtskirche umgewandelt, indem unter anderem das Chorgitter freigesetzt und ergänzt sowie das Seitenschiff mit neuen Gewölben und der gesamte Innenraum mit farbig gefassten Stuckdekorationen versehen wurde. Der Obergaden und das Mittelschiffgewölbe erhielten zudem einen neu gemalten Freskenzyklus. Unter Pater Willibald Beerli (1925–1955) wurden die beiden seitlichen Altäre, die den Blick in den Chor teilweise verdeckten, zu den Seitenschiffen hin versetzt und das Chorgitter seitlich erweitert. 1931–1933 entstanden der Benediktszyklus und die Darstellung der Wallfahrtslegende an der Decke. Die Stuckaturen erhielten zudem um 1930 eine wesentlich gedämpftere Farbfassung mit Vergoldungen (Abb. 6).

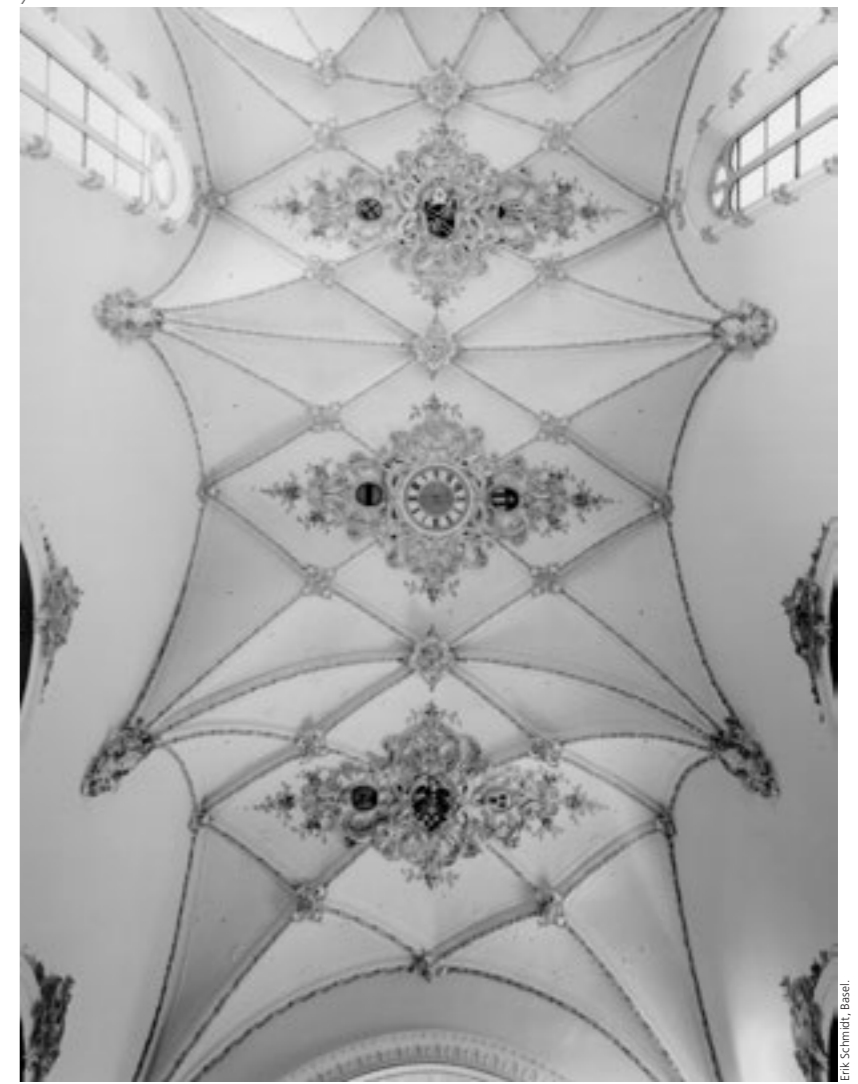
Abb. 7  
Klosterkirche, Chorgewölbe  
mit der einstigen Uhr von Abt  
Esso Glutz (um 1700) nach der  
Restaurierung 1999/2000.

Zu lösen gab es im Zusammenhang mit dem neu festgelegten Restaurierungskonzept noch das Problem der aufgrund der älteren Betrachtungsweise bereits früher vorgenommenen, präjudizierend gedachten Massnahmen im Chor. So erhielten die zwei Chorfenster bereits 1977 ihre rekonstruierte gotische Form zurück, und die Zwischenböden in den Seitenkapellen verschwanden zum grossen Teil.<sup>18</sup> Letzteres hatte zur Folge, dass die seitlichen Choremporen funktionslos wurden und als eigenartiges Gebilde nur noch auf den Mauern zwischen Chor und Seitenkapellen auflagen. Deshalb entschieden die Verantwortlichen, diese beiden Emporen zu entfernen, den Chor also in seine architektonische Grundstruktur aus der Erbauungszeit zurückzuführen. Die neubarocken Stuckdekorationen, die im Chor im Gegensatz zum Schiff golden gefasst sind, blieben hingegen erhalten. Im middle-

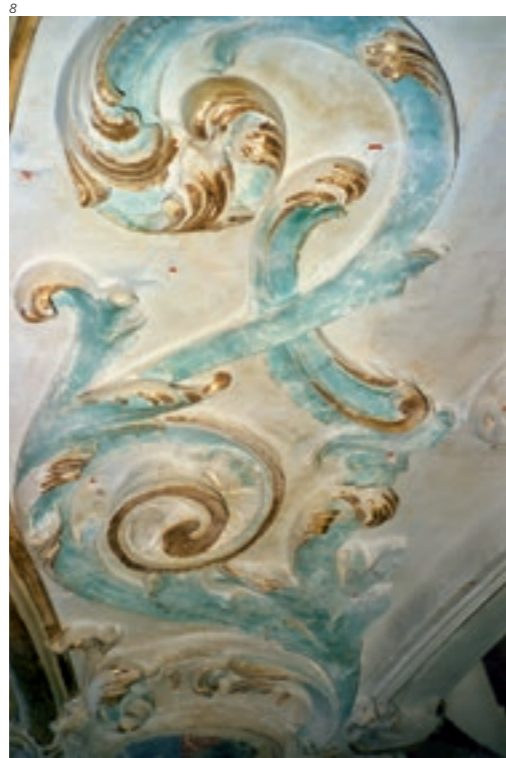
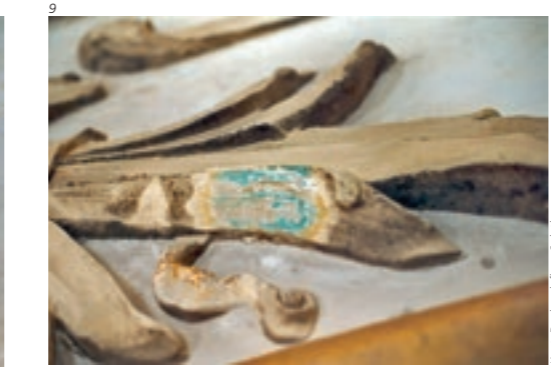
Abb. 8, 9  
Klosterkirche, neubarocke Stuckaturen. Freigelegte Farbfassung während der Restaurierung 1999/2000.

Im Mittelschiff und den beiden Seitenschiffen blieb die Restaurierung durchwegs dem neubarocken Zustand aus der Zeit um 1900 als Leitidee verpflichtet. Eine jüngere, nicht qualitätvolle Übermalung der Stuckdekorationen aus den 1930er Jahren wurde entfernt und die ursprüngliche, neubarocke und farbige Fassung wiederhergestellt (Abb. 19–22). In technischer Hinsicht galt es in erster Linie, die vielen, teilweise defekten Stuckteile, die sich infolge der verrosteten Nägel abzulösen drohten, wieder zu befestigen (Abb. 8–10).<sup>19</sup> Zudem waren die in neubarocker Zeit eingezogenen Gewölbe in den Seitenschiffen gerissen. Mit aufwendigen Mitteln gelang es, diese zu konsolidieren. Unter Beibehaltung der seitlichen, geschnitzten Doggen wurden zudem die Kirchenbänke erneuert und neu nicht mehr unmittelbar auf dem Steinboden, sondern auf einem Holzpodest montiert. Die im Depot gelagerten Glasfenster der Seitenkapellen wurden neu verbleit und

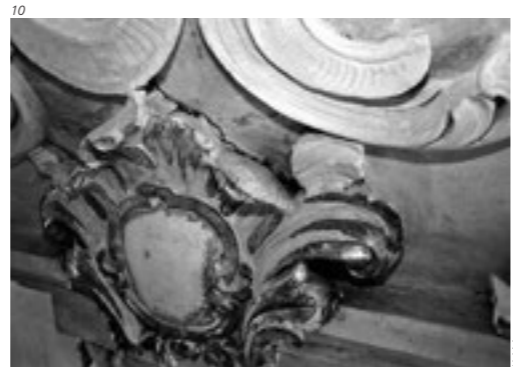
Abb. 10  
Klosterkirche. Schadhafter Stuck vor der Restaurierung.

- <sup>19</sup> Die Stuckelemente wurden nicht an Ort gezogen, sondern – wie in dieser Zeit üblich – in Formen gegossen und als Einzelelemente mit grossen Nägeln an den Gewölben oder Wänden befestigt.

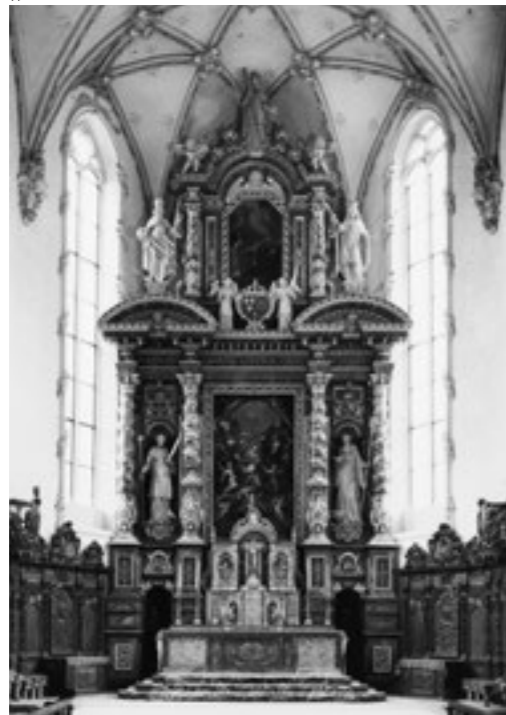
Abb. 11  
Klosterkirche. Hauptaltar vor der Restaurierung mit Tabernakel von 1913.

Ein Problem gab den Verantwortlichen zudem der Hauptaltar auf (Abb. 11–13). Der laut Inschrift im Fries des Gebälks (EX LUDOVICI MAGNI LIBERALITATE MDCLXXX) vom französischen König Ludwig XIV. gestiftete, vom Bildschnitzer Johann Friedrich Buol (Kaiserstuhl AG) und dem Altarschreiner Hans

Martin Fehlmann (Rodersdorf SO) im Jahr 1680 geschaffene, imposante Barockaltar erfuhr um 1913 nach vorgängigen, kleineren Veränderungen eine entscheidende Umgestaltung. Damals wurde der alte Drehtabernakel durch einen neuen ersetzt, was zur Folge hatte, dass das Altarretabel um rund siebenzig Zentimeter angehoben werden musste. Dazu wurden zusätzliche Elemente zwischen Predella und Predellasoekel eingeschoben, was dem Altar in seiner Gesamterscheinung vollständig neue Proportionen verlieh. Es stellte sich die Frage, ob diese Veränderung rückgängig gemacht werden sollte. Die Verantwortlichen entschieden sich dafür, diese Zwischenstücke wieder zu entfernen und dem Altar seine ursprüngliche architektonische Form und seine einstigen Proportionen zurückzugeben. Dies hatte zur Folge, dass der Tabernakel angepasst werden musste. Dazu wurden Teile seines Vorgängers aus dem Jahr 1913 weiterverwendet. Diese Verkürzung des Altars ermöglichte es auch, das Rundfenster im Chorscheitel wieder zu öffnen, sodass nun auch wieder Licht von der Ostseite in den Raum eindringt.

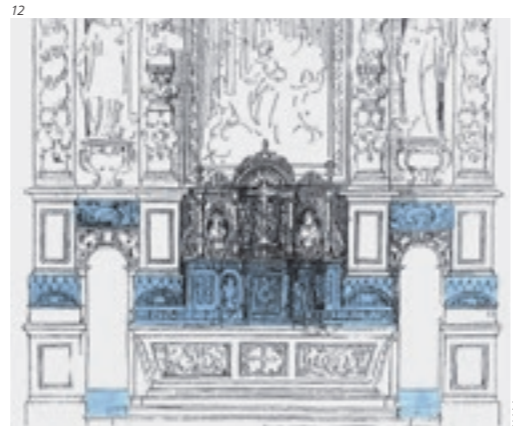
Abb. 12  
Klosterkirche. Skizze des Hochaltars. Blau markiert sind die bei der Verkürzung des Retabels 1999/2000 entfernten Teile (vgl. Abb. 11 und 13). Zeichnung Atelier Stöckli, Stans.

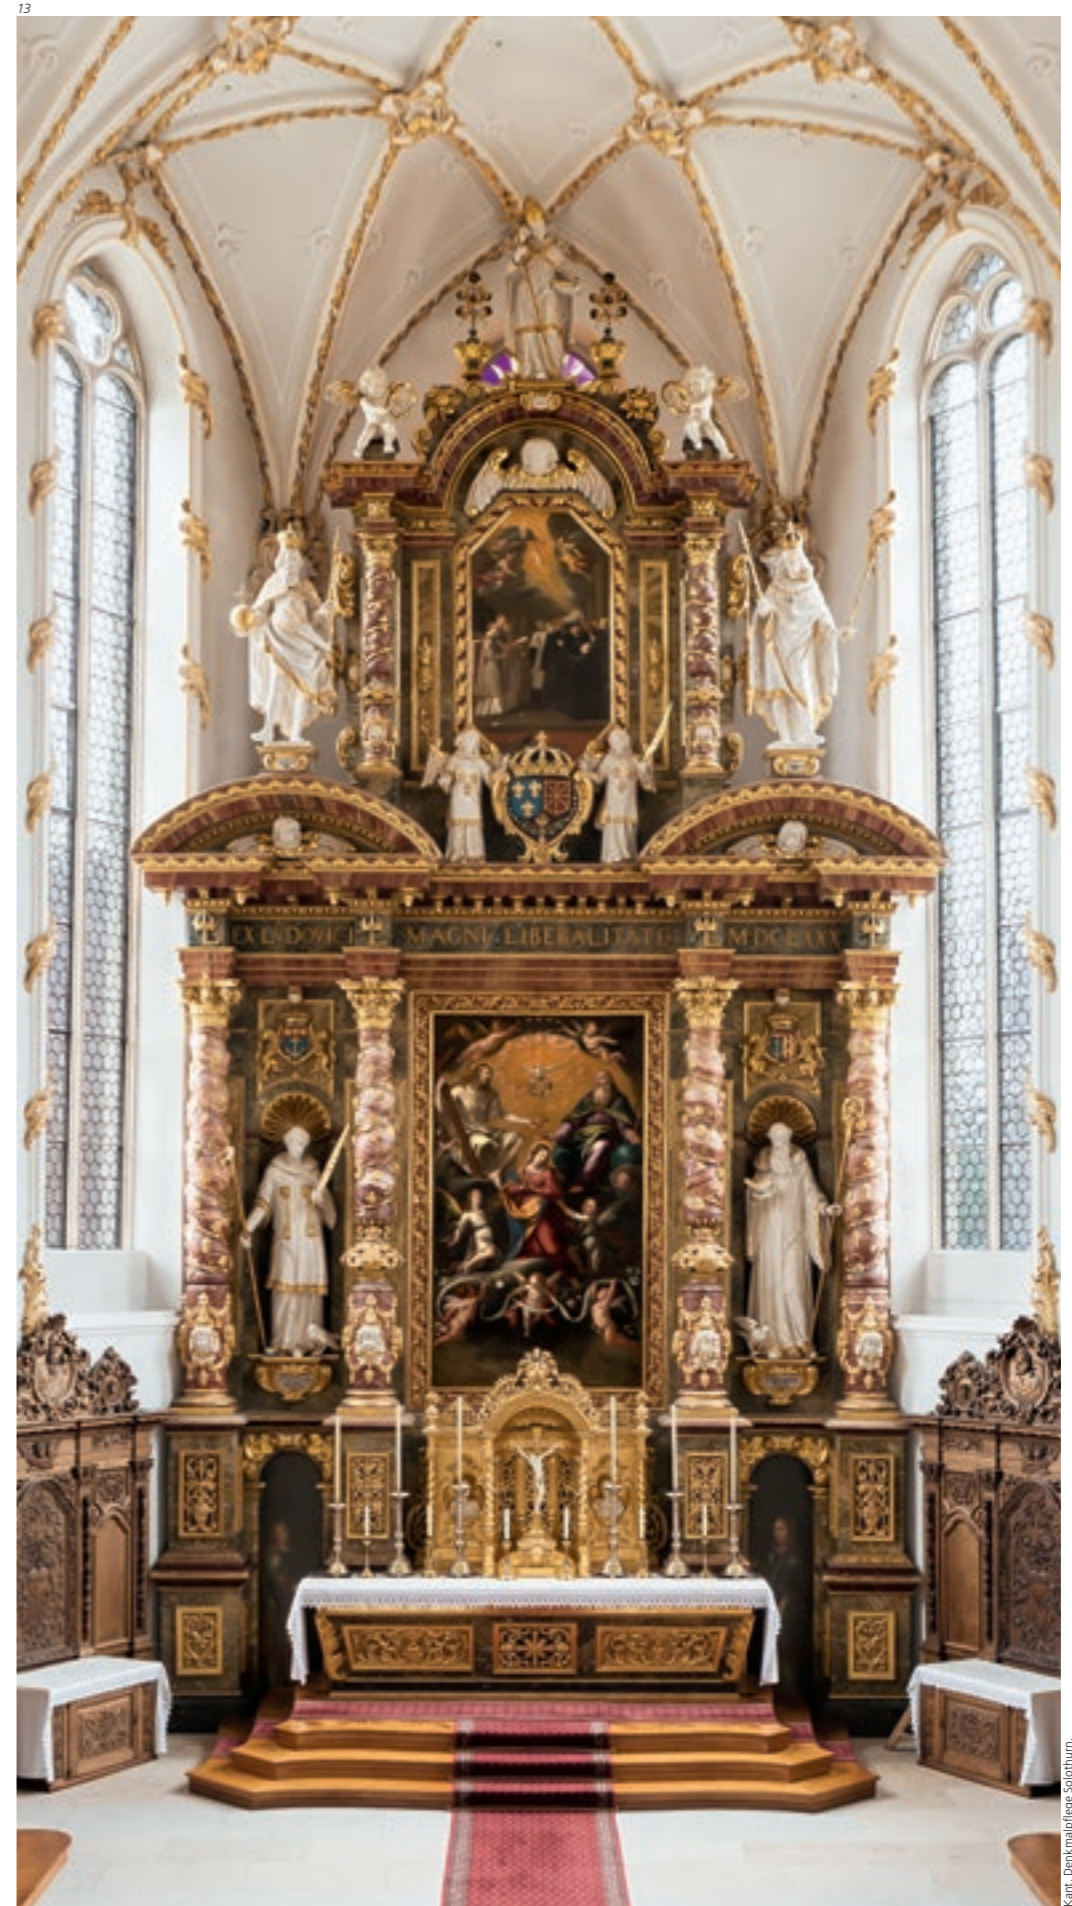
Abb. 13  
Klosterkirche. Hauptaltar nach der Restaurierung 1999/2000.

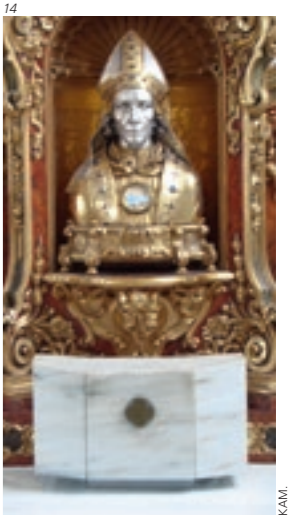
Abb. 14  
Klosterkirche. Neu gestalteter Tabernakel aus hellem Marmor auf dem Altar des südlichen Seitenschiffs nach der Restaurierung.

Gleichzeitig wurde ein neuer Tabernakel (Abb. 14) notwendig, für den ein anderer Standort im Bereich des Zelebrationsaltars gefunden werden musste. Nach langen, eingehenden Diskussionen innerhalb der Klostersgemeinschaft – insbesondere über den Standort – entschied man sich schliesslich für einen neuen, eigenständigen, modernen Tabernakel aus hellem Marmor, der seinen Platz auf dem südlichen Seitenaltar fand.<sup>21</sup> Davor wurde ein Ort der Ruhe ausgeschieden und mit Teilen eines ehemaligen Kommuniongitters gegen das Seitenschiff hin abgegrenzt.

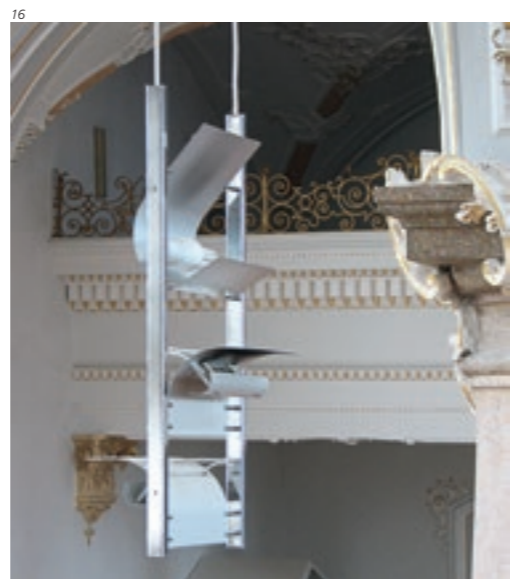
Abb. 16  
Klosterkirche. Für die Kirche  
neu entwickelter Leuchtkörper.

Viel zu reden gab wie üblich im Zusammenhang mit Restaurierungen auch das Problem einer neuen Beleuchtung. Nach langwierigen Diskussionen wurde grundsätzlich beschlossen, für die Beleuchtung eine moderne Lösung anzustreben (Abb. 16). Die neuen, in den Arkaden des Schiffes aufgehängten und über

dem Chorgestühl an der Wand montierten Leuchten wurden in der Folge eigens für den Kirchenraum von Mariastein entwickelt, um den Raum für die verschiedenen Bedürfnisse möglichst optimal auszu-leuchten.<sup>23</sup> Eine Bereicherung erfuhren die Fenster, indem die farbigen, historischen Glasfenster in den beiden Seitenkapellen wieder eingesetzt wurden.

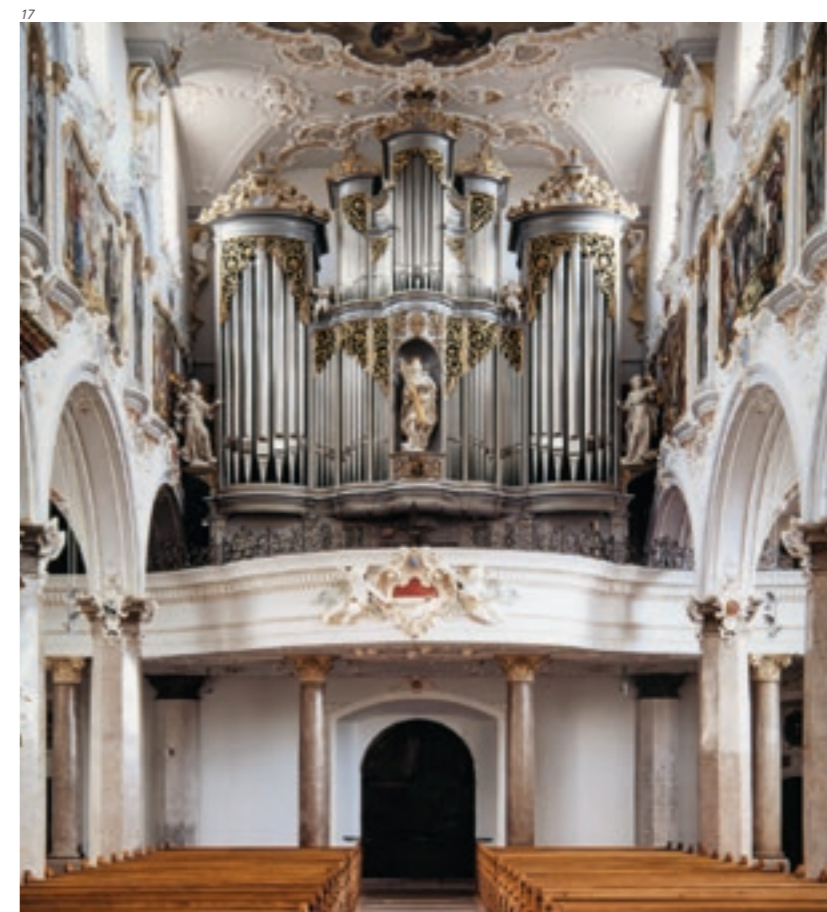
Abb. 17  
Klosterkirche. Innenraum  
gegen Westen nach der  
Restaurierung 1999/2000.

Zu guter Letzt waren noch die verschieden gelagerten Probleme für die beiden Orgeln zu lösen.<sup>24</sup> Für die Hauptorgel, die im Zuge der Restaurierung revidiert wurde, stellte sich die Frage nach der farblichen Fassung des Prospekts. Da auf keinen Befund der ursprünglichen Farbigkeit mehr zurückgegriffen werden konnte, entschieden die Verantwortlichen, das Instrument nicht im Sinne des Altars oder der Kanzel als eigenständiges Element zu behandeln, sondern den Prospekt in neuen Grautönen in das Gesamtbild des Kirchenraums einzubinden (vgl. dazu Abb. 17 und S. 49, 50).

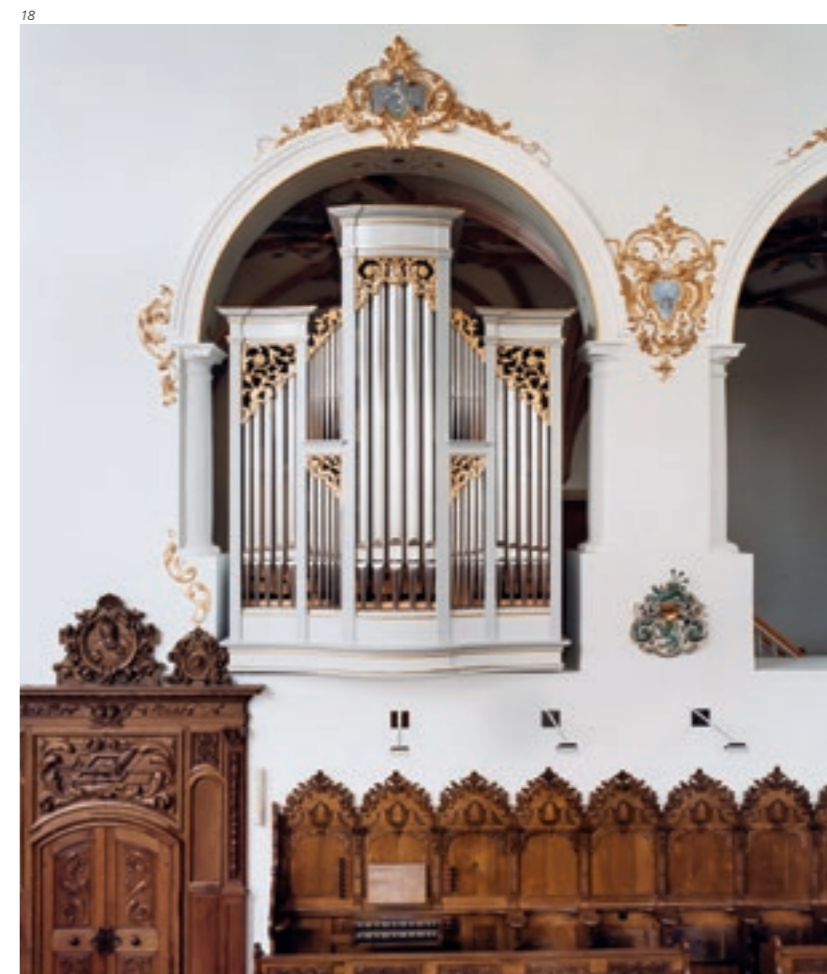
Abb. 18  
Klosterkirche. Die neue  
Chororgel der Orgelbaufirma  
Roman Steiner, Fehren.  
Foto 2001.

Uneinig war man sich über das Erscheinungsbild des neuen Instruments. Einerseits wurde die Meinung vertreten, die neue Orgel sollte sich möglichst unauffällig der neubarocken Formensprache des Kir-chenraums anpassen. Andererseits bestand auch die Möglichkeit, dem Prospekt eine moderate, zeitge-mässe Form der Entstehungszeit zu geben. Entstan-den ist ein Instrument, das sich in seinen Formen wie in der Farbgebung dem Hauptinstrument stark an-gleicht (Abb. 18).

Zur neuen Chororgel meinte Pater Armin Russi: «Die besondere Situation erforderte eine ausgeklügelte Planung des technischen Bereichs des Instrumentes. Die Spielanlage (Klavaturen und Pedal sowie die Re-gisterzüge und das Notenpult) ist in den ersten drei Plätzen der hinteren Chorstellen [...] untergebracht. Sie wurde möglichst diskret eingefügt. Dadurch bleibt die vordere Reihe der Chorstellen unangetas-tet. Im Bogen darüber befindet sich das Orgelge-häuse. Ein Mauerdurchbruch von 160×160 cm er-möglicht es, die Spiel- und Registertraktur in die Benediktuskapelle zu führen. Von dort führt sie durch den Unterbau des Gehäuses auf der Rückseite der

Mauer nach oben ins eigentliche Orgelgehäuse. In diesem Unterbau sind auch der Blasbalg und daneben der Motor untergebracht. Auf technische bis ins letzte Detail geplante und mit grösster Präzision gebaute Art und Weise wird so die faszinierende Verbindung zwischen den Tasten, die der Organist spielt, und den Pfeifen, die er zum Klingen bringt, entlang der Mauer nach oben zu den Balganlagen und Pfeifen geführt und hergestellt. An diesem Instrument wird sich in Zukunft sehr schön zeigen lassen, wie eine Orgel funktioniert, da man die Gehäusetüren öffnet und die dahinter verborgene komplizierte Welt einer Pfeifenorgel entdecken und sich davon faszinieren lassen kann. [...] [Die neue Chororgel] ist in erster Linie ein Instrument, das für die Begleitung des Psalmengesangs eingesetzt wird. An Werktagen soll man damit aber auch eine grössere Anzahl von Gläubigen begleiten können. Für die Vor-, Zwischen- und Nachspiele sind aber auch andere schöne Register vorhanden, mit denen ein vielseitiges Repertoire interpretiert werden kann.»<sup>26</sup>

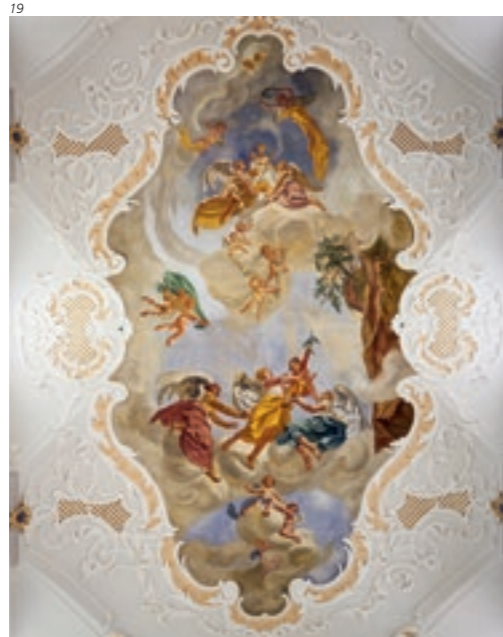
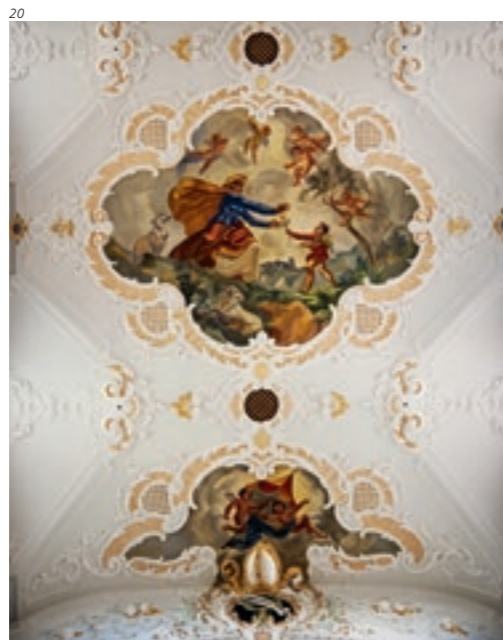
Abb. 19, 20  
Klosterkirche. Gewölbe des  
Mittelschiffs nach der Restau-  
rierung.

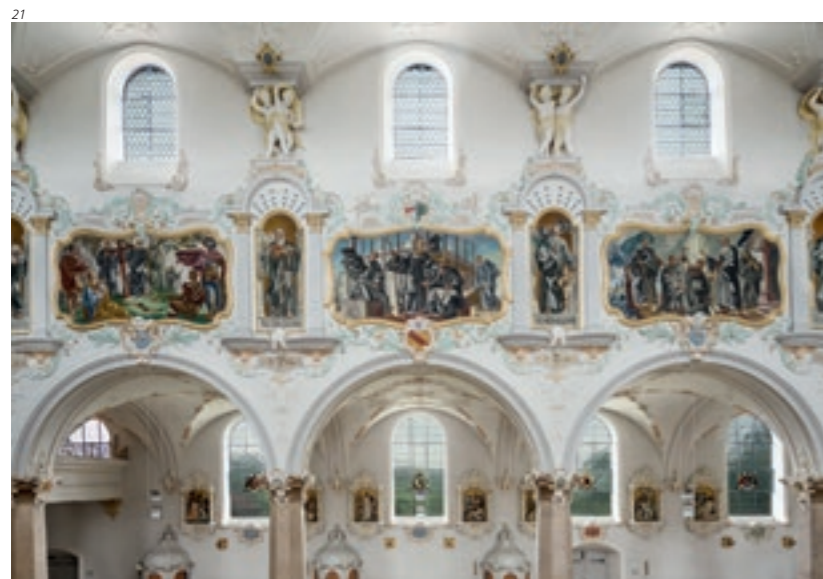
21  
Kant. Denkmalpflege Solothurn

Abb. 21  
Klosterkirche. Ansicht der  
nördlichen Längswand des  
Schiffs nach der Restaurierung.

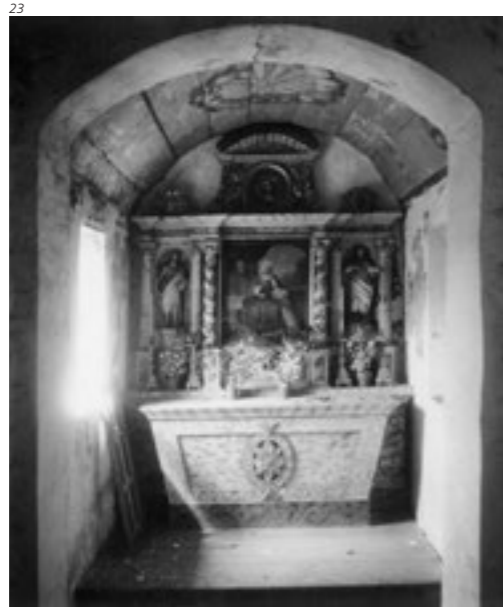
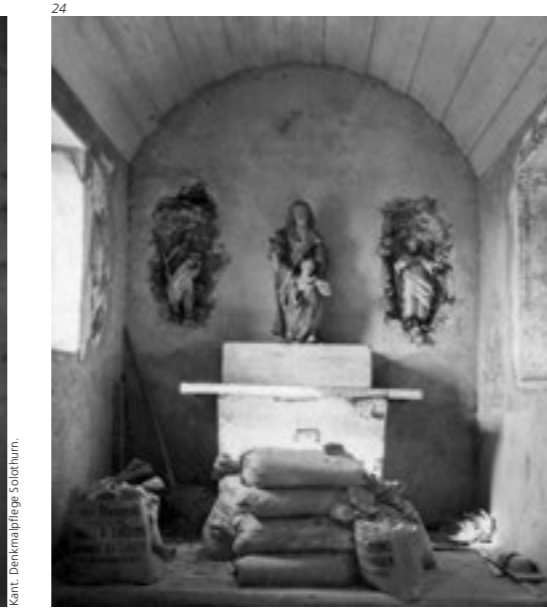
Abb. 23–25  
Mariastein, St.-Anna-Kapelle.  
Chor und Altar vor, während  
und nach der Restaurierung  
1951.

Nachdem die St.-Anna-Kapelle bereits in der ersten Hälfte des 19. Jahrhunderts teilweise restauriert worden war, kam es 1951 zu einer umfassenden Renovierung. Damals erhielt das Chörlein einen neuen Dachstuhl, wobei auch die Rippen des Kuppelgewölbes ersetzt und das Dach neu mit Ziegeln eingedeckt werden mussten. Dafür baute man die bemalten Bretter des Kuppelgewölbes vorübergehend aus und restaurierte sie, nachdem sie wieder eingesetzt worden waren, vor Ort. Der Altar erfuhr damals eine Umgestaltung, indem das zentrale Altarbild durch eine aus dem Kunsthandel zugekaufte Figur der Anna selbdritt ersetzt wurde. Die flankierenden Figuren Johannes der Täufer und Zacharias sowie der dreiteilige Altaraufbau mit kannelierten und gewundenen Säulen, dem verkröpften Gebälk und einem Aufsatz mit der Darstellung der Heimsuchung Mariä blieben erhalten, wurden aber teilweise neu gefasst. Dies bestätigten auch restauratorische Untersuchungen im Vorfeld der jüngsten Restaurierung von 2003 bis 2004.

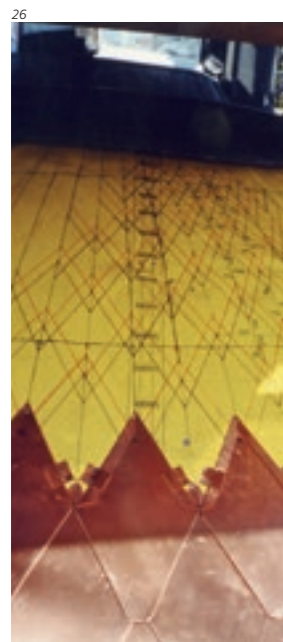
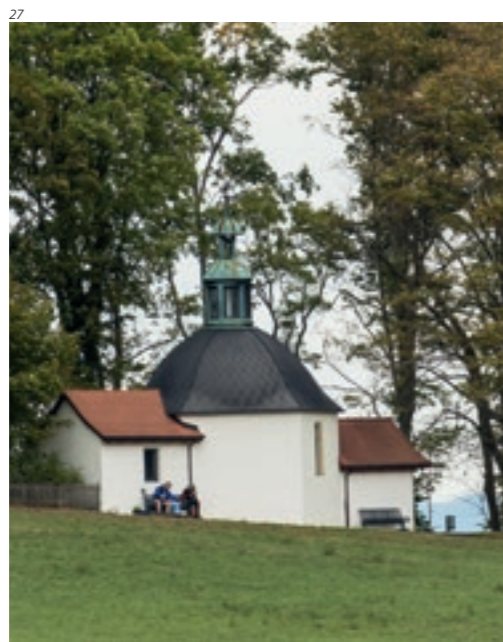
Abb. 26  
Die St.-Anna-Kapelle während  
der Neueindeckung 2003/04  
mit der Vorzeichnung der  
Rautenabdeckung.

Abb. 27  
Die St.-Anna-Kapelle von  
Süden. Foto 2015.

Eine umfassende Restaurierung der St.-Anna-Kapelle wurde vor allem wegen Wasserschäden erneut notwendig. Die von 1951 stammende Ziegeleindeckung hatte nämlich zur Folge gehabt, dass Wasser ins Innere der Kapelle gelangen konnte. Die dringendste Aufgabe bestand deshalb darin, das Dach zu sanieren, aber auch das Mauerwerk vor aufsteigender Feuchtigkeit besser zu schützen. Nachdem eine Sickerleitung eingebaut und der Dachstuhl umfassend saniert worden war, wählte man für die Dachhaut nun eine dem Verhältnis der Kuppel und der ursprünglichen Dachform entsprechende Rautenabdeckung (Abb. 26).<sup>32</sup> Im Innern der Kapelle wurden der Altar und die Malereien der kuppelgewölbten Decke ebenfalls restauriert (Abb. 25 und S. 22, Abb. 33). Die Voruntersuchungen zum Altar ergaben, dass der Altaraufbau 1951 neu zusammengestellt und zumindest teilweise neu gefasst worden war. Für die jüngste Restaurierung entschied man sich nun, den Altaraufbau in der Sockelpartie zu ergänzen, sodass die Mensa wieder eine ästhetisch
