Schiessanlage Bellach (50m), KbS-Nr. 22.003.0702B

Vor- und Sanierungsuntersuchungen Region 5

Datum: 07.10.2022 [22_134_VU_SA_Bellach_50m.docx]

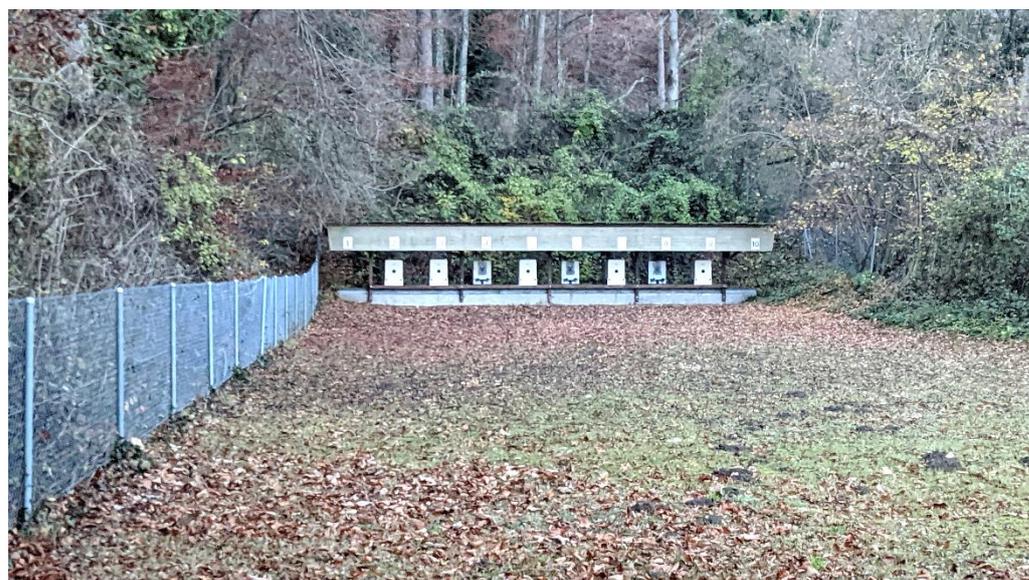
Abb. 2:
Blick nach Norden auf den Einschussbereich der 50 m-Schiessanlage. Früher verfügte die Schiessanlage über zehn Scheiben, deren Tafeln heute noch hängen.
Foto: magma AG, 26.11.2021

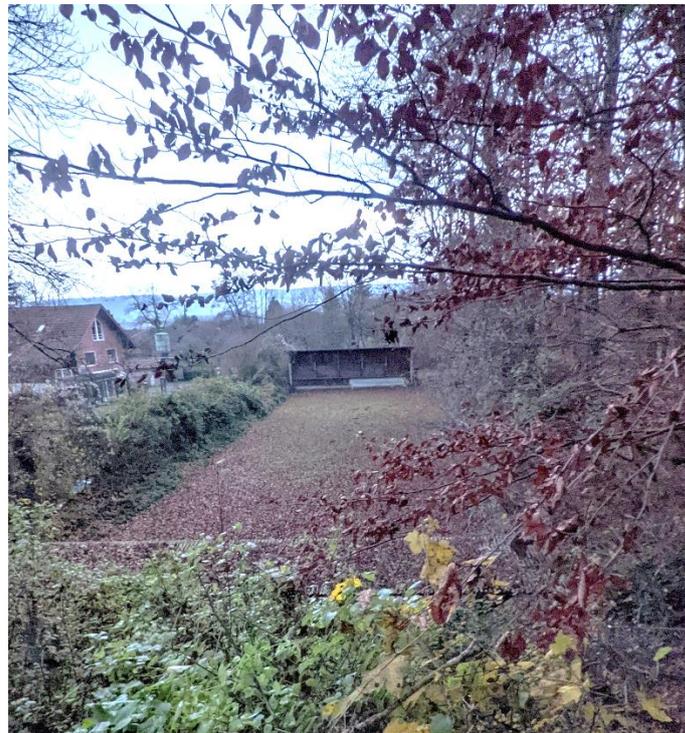
Abb. 3:
 Blick nach Süden über den Überschussbereich auf das Schützenhaus.
 Am linken Bildrand verläuft hinter den Büschen der Bach.
 Foto: magma AG, 26.11.2021.

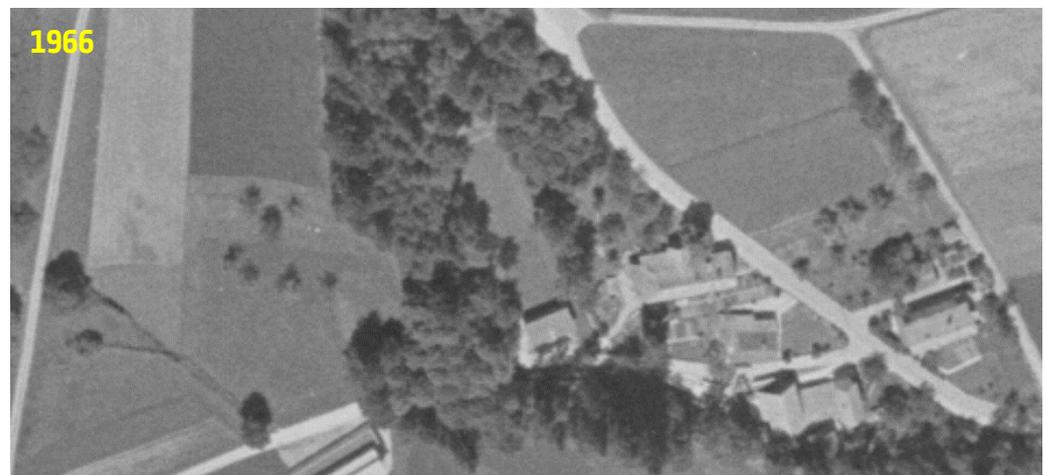
Abb. 4:
Auf dem Luftbild von 1966 ist die Schiessanlage zum ersten Mal abgebildet [LUBIS [9] 19662310026499].

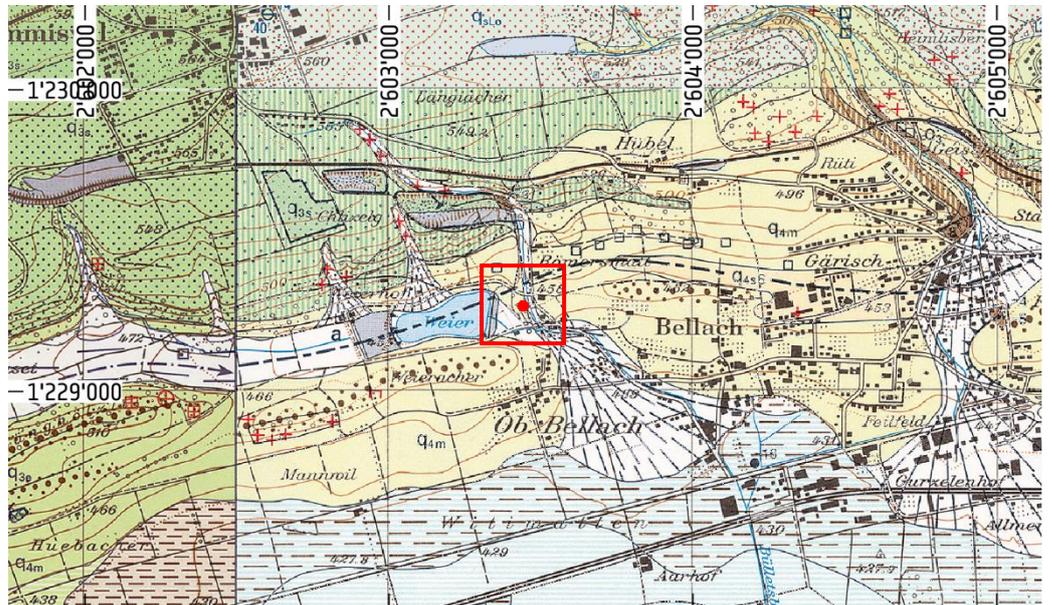
Tektonisch befindet sich der Kugelfangbereich innerhalb der Mittelländischen Molasse. Der Untergrund im Kugelfangbereich besteht grösstenteils aus Moräne der Letzten Eiszeit. Im östlichen Bereich des Kugelfangwalls, angrenzend an den Haldenbach, wird die Moräne von jüngeren Alluvionen überdeckt. Der Fels aus den Schlammsteinen («Mergeln») und Sandsteinen der Unteren Süsswassermolasse (USM) steht bereits in 5–10 m Tiefe an [7].

Abb. 5:
Ausschnitt aus dem Geologischen Atlas der Schweiz 1:25'000 [7] mit Lage des 50 m-Kugelfangs.
Legende (Auswahl):
Grün: Hochterrassenschotter,
gelb: Moräne der Letzten Eiszeit,
weiss mit Linien: Bachschutt,
hellblau mit Strichen: Seetone.

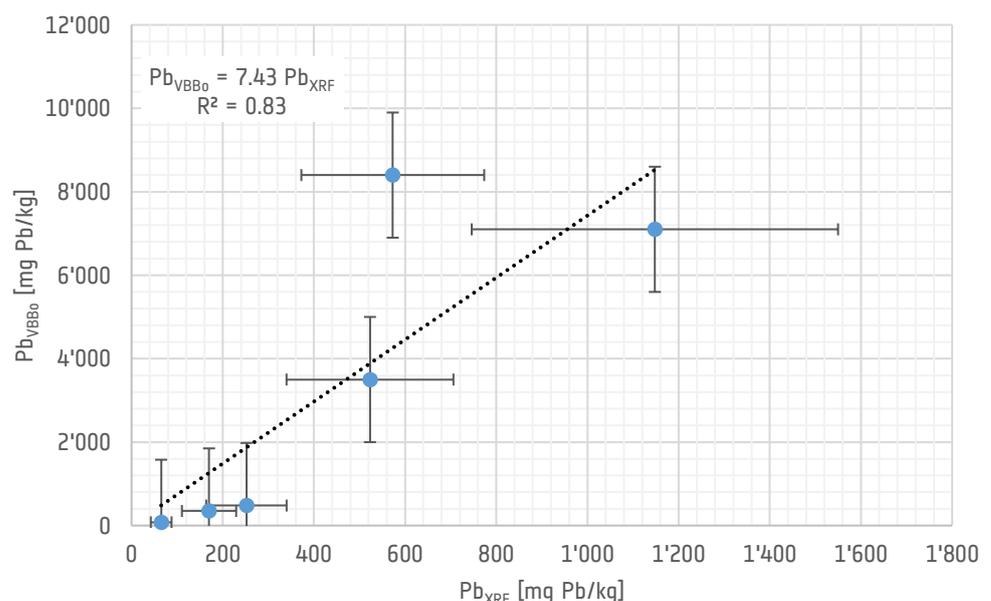
Abb. 8:
Korrelation der im Labor nach VBBo bestimmten Blei-Gehalte der Referenzproben mit den XRF-Feldmessungen, Regression und Korrelationsgleichung.

Die VBBo-Korrelation verfügt mit einem Faktor von 7.4 über eine hohe Steigung und korrigiert die XRF-Messwerte dementsprechend stark. Dies ist jedoch bei einer Kurzstanz-Schiessanlage nicht besonders problematisch, da hier meist ohnehin eher kleinräumige Belastungen auftreten.

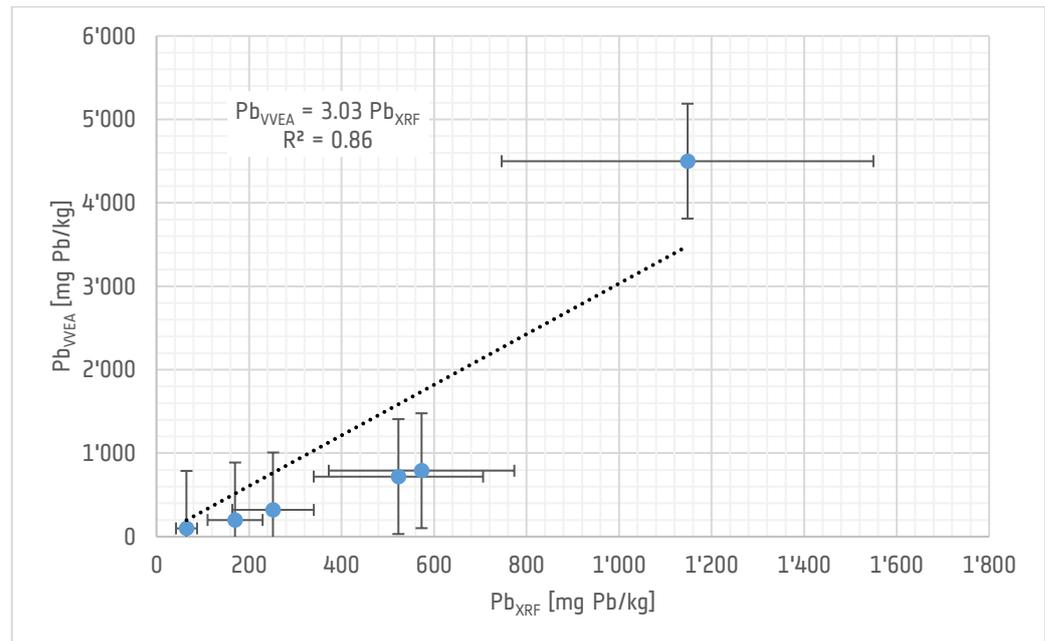
Abb. 9:
Korrelation der im Labor nach VVEA bestimmten Blei-Gehalte der Referenzproben mit den XRF-Feldmessungen, Regression und Korrelationsgleichung.

Insgesamt korrelieren die Schwermetall-Gesamtgehalte der im Labor nach VBBo und VVEA analysierten Referenzproben gut mit den Schwermetallgehalten der XRF-Feldmessungen. Die Bestimmtheitsmasse (R^2) liegen mit 0.83 (VBBo) und 0.86 (VVEA) deutlich über dem im Merkblatt [2] geforderten Wert von 0.7 und erfüllen somit die Anforderungen.

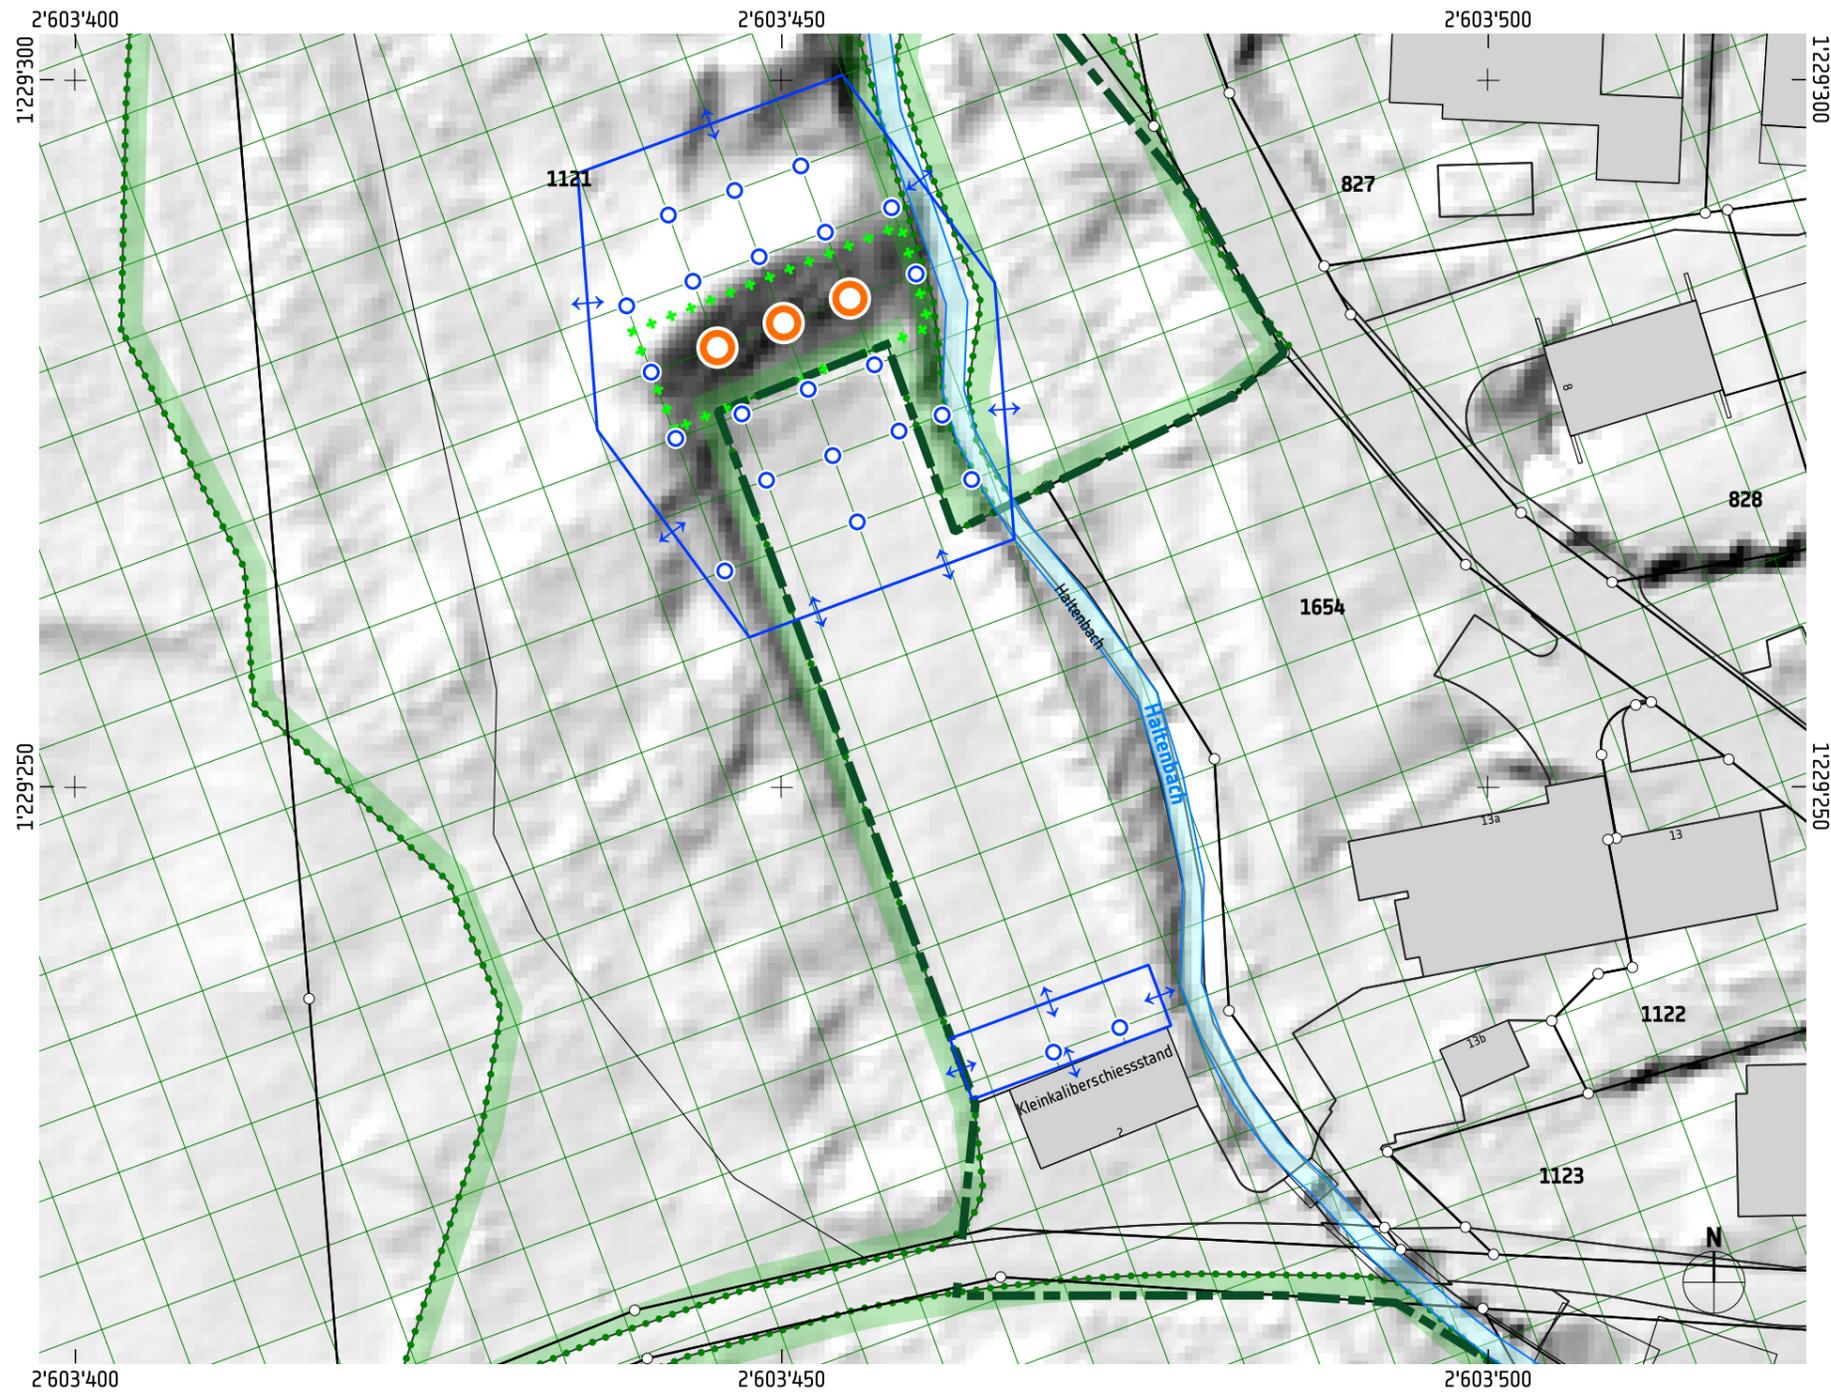
Messrasterplan – 1:500

Anlässlich der Projektsitzung mit dem AfU vom 30.05.2022 [1] wurde das in Beilage 1.1 dargestellte Messraster festgelegt.

Die Messpunkte wurden anhand des vorgegebenen Messrasters vor Ort mit einem Massband von lokalen Fixpunkten aus abgemessen. Wo es sinnvoll erschien, wurde in Rücksprache mit dem Auftraggeber vom Messraster abgewichen. Die Messungen wurden soweit fortgesetzt, bis mit dem XRF-Spektrometer horizontal die 50 mg Pb/kg-Linie (unkorrigiert) erreicht wurde. Dabei wurde darauf geachtet, auch die 100 mg Pb/kg-Linien (unkorrigiert) zu ermitteln (diese Linie dürfte etwa der VBBo-korrigierten 200 mg Pb/kg-Linie entsprechen). Vertikal wurden so viele Messpunkte tiefenorientiert gemessen, bis die Lokalisierung des 50 mg Pb/kg-Horizonts möglich war oder Steine bzw. der Fels im Untergrund ein tieferes Eindringen verhinderten. Alle Messpunkte sind in den Beilagen 1.2 und 1.3 dargestellt. Beilage 4 führt die Einzelmessungen tabellarisch auf.

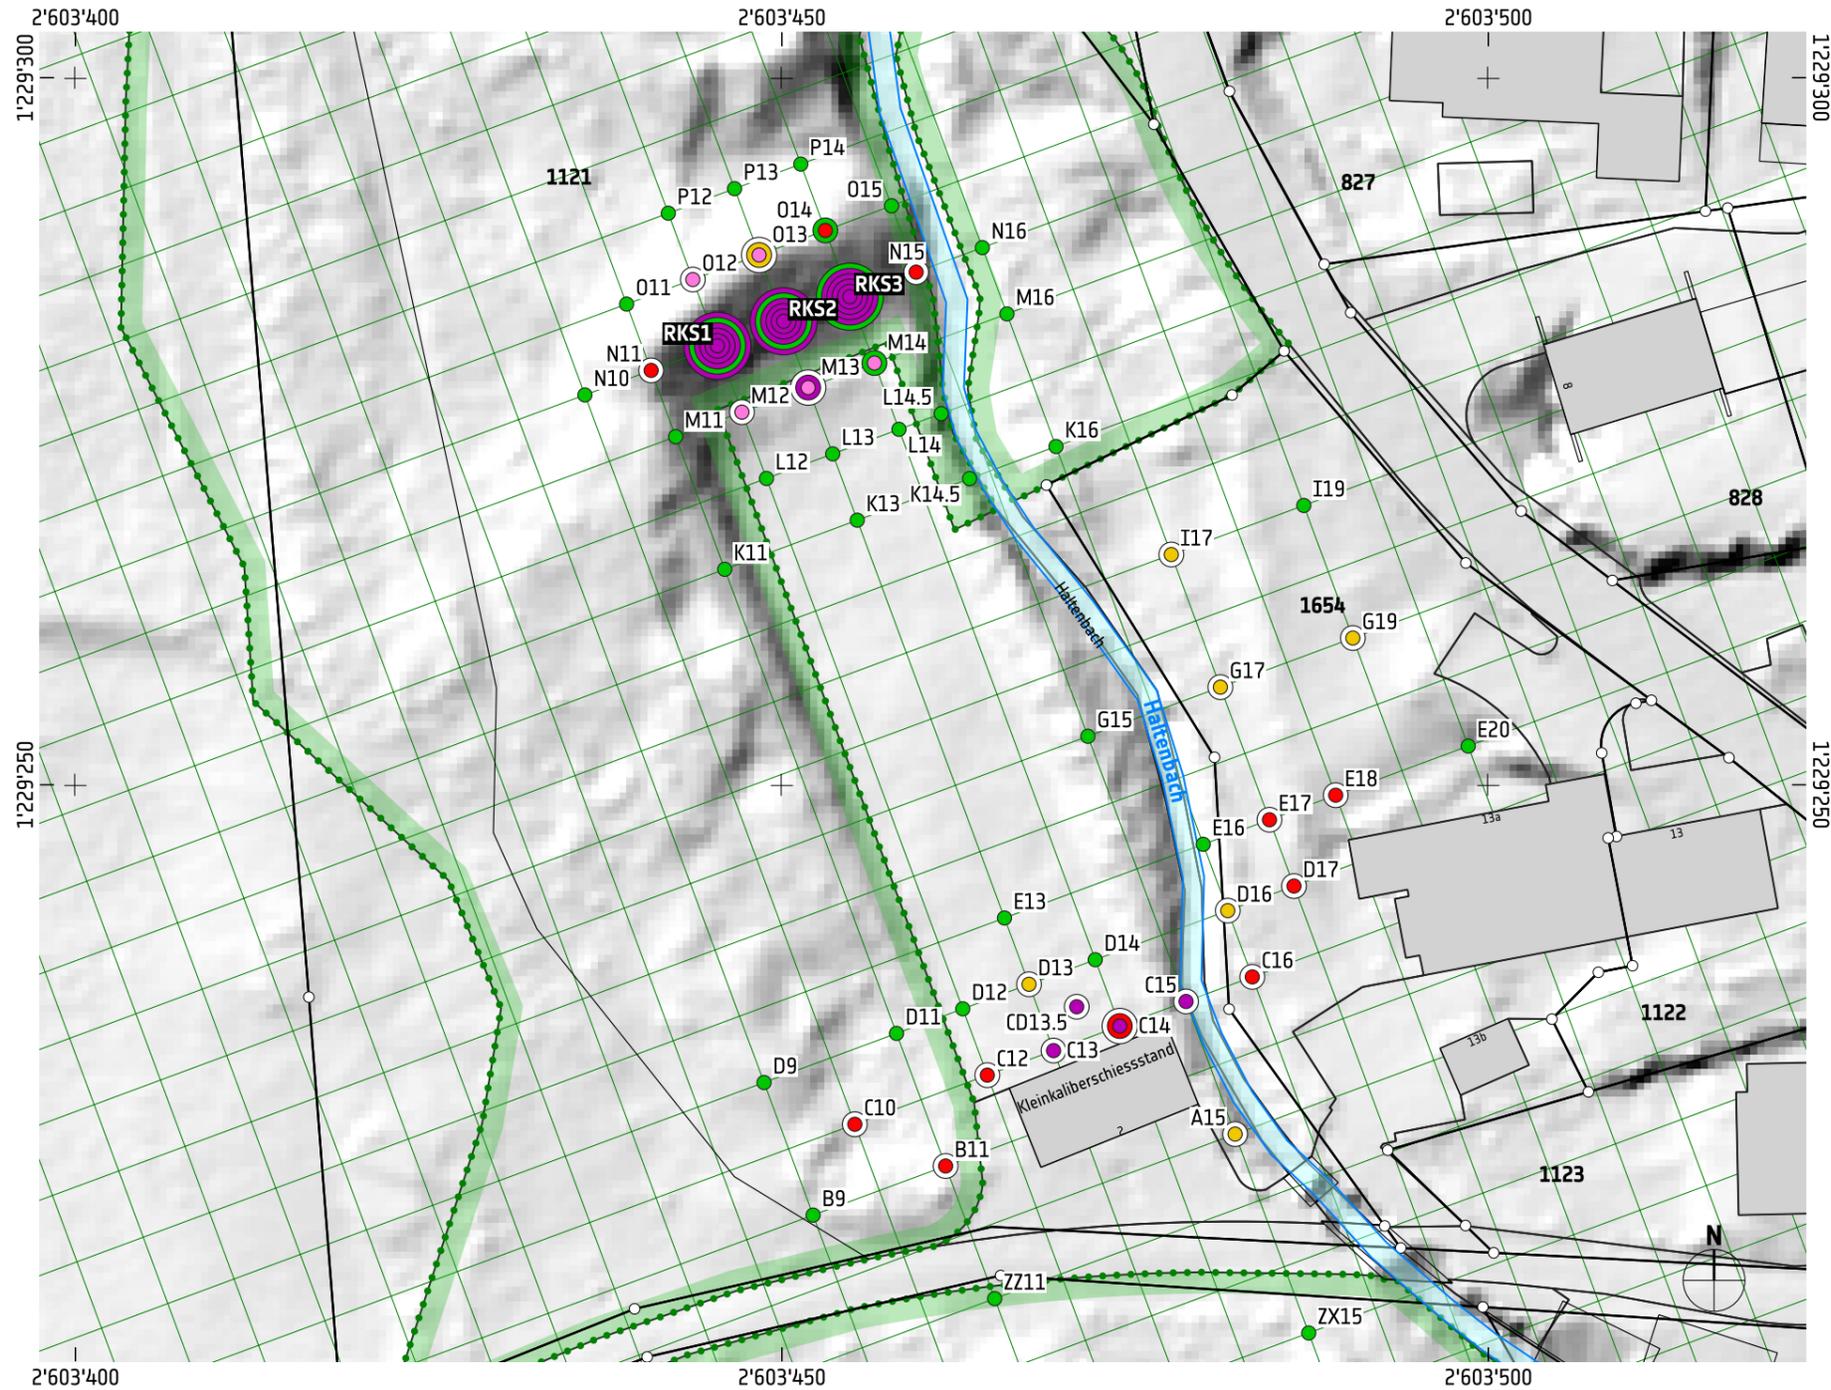
Bleibelastungen korrigiert nach VBBö – 1:500

Die horizontale Ausdehnung der in den Beilagen 1.2 bis 1.4 dargestellten Messresultate sowie deren Interpretation lässt sich wie folgt beschreiben:

- ▶ Im zentralen Einschussbereich und am Fusse des Kugelfangwalls sowie vor dem Schützenhaus sind Belastungen >2'000 mg Pb/kg vorhanden.
- ▶ Die Belastungen im Bereich des Kugelfangwalls reichen bis unmittelbar an den Haltenschütz. Im Bachbett wurden keine Untersuchungen durchgeführt.
- ▶ Vor dem Läger des Schützenhauses konnten erhöhte Belastungen >2'000 mg Pb/kg

festgestellt werden. Belastungen vor dem Schützenhaus entstehen durch den Abbrand des Zündelements und das Abdampfen von Blei aus dem Geschosheck. Üblicherweise sind Belastungen vor dem Schützenhaus nur oberflächlich vorhanden.

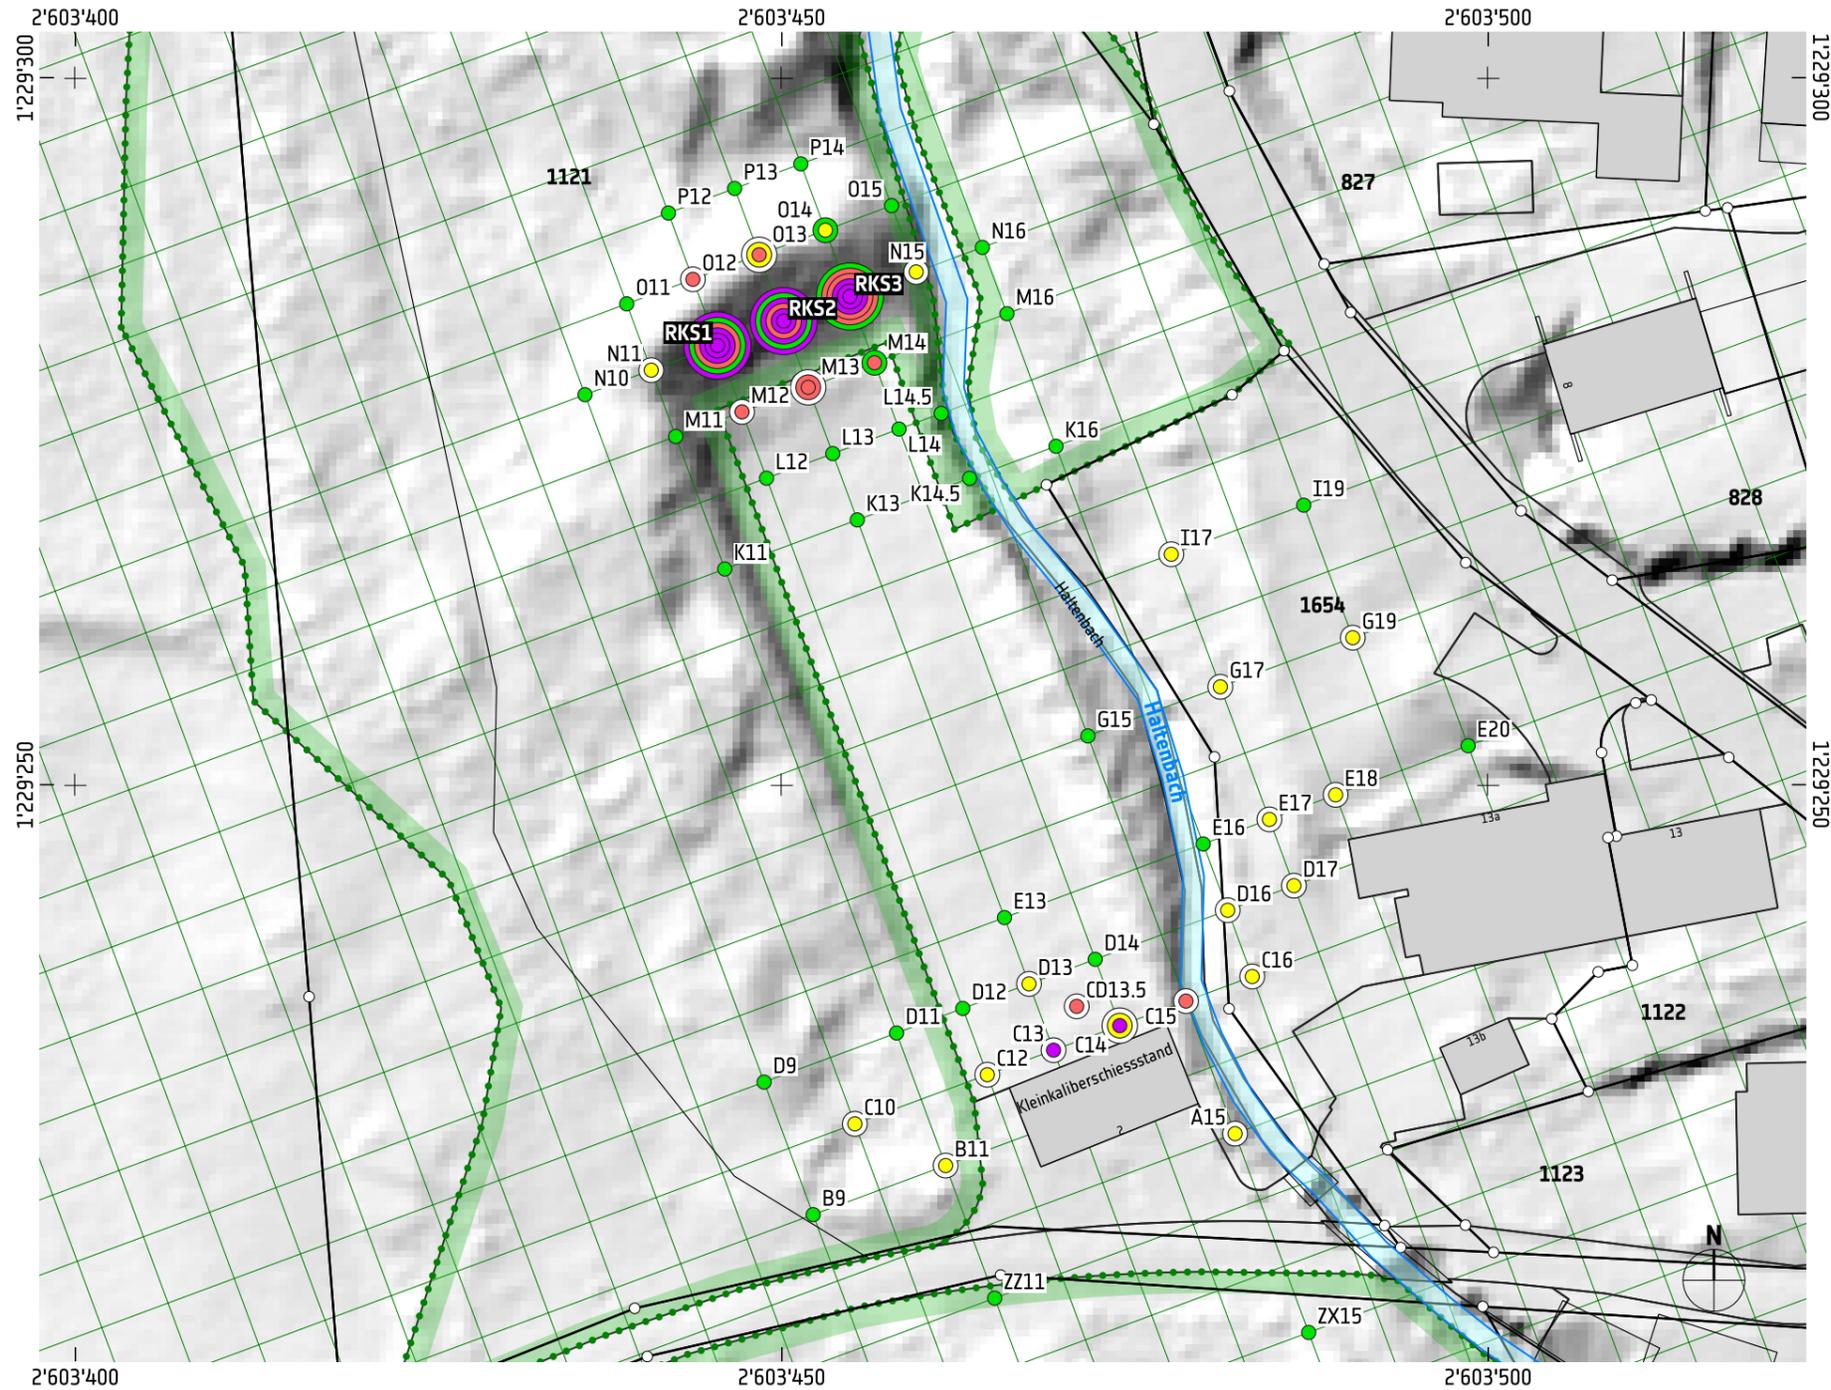
Bleibelastungen korrigiert nach VVEA – 1:500

- ▶ Am Ostufer des Bachs (Kat.-Nr. 1654) wurden im Zuge der Messungen überraschend weiträumige und hohe Bleibelastungen festgestellt. Eine Befragung des Grundeigentümers ergab, dass es sich dabei um eine künstliche Auffüllung handelt, in der bei Gartenarbeiten regelmässig Bauschutt anzutreffen ist. Wir schliessen daraus, dass die erhöhten Bleibelastungen auf der Parzelle Kat.-Nr. 1654 nicht mit dem Schiessbetrieb in Verbindung stehen. Mit dem AfU wurde deshalb vereinbart, dass die Auffüllung bei der weiteren Bearbeitung der 50 m-Schiessanlage keine Berücksichtigung findet. Die Parzelle Kat.-Nr. 1654 ist als untersuchungsbedürftiger Ablagerungsstandort in den Kataster der belasteten Standorte einzutragen.

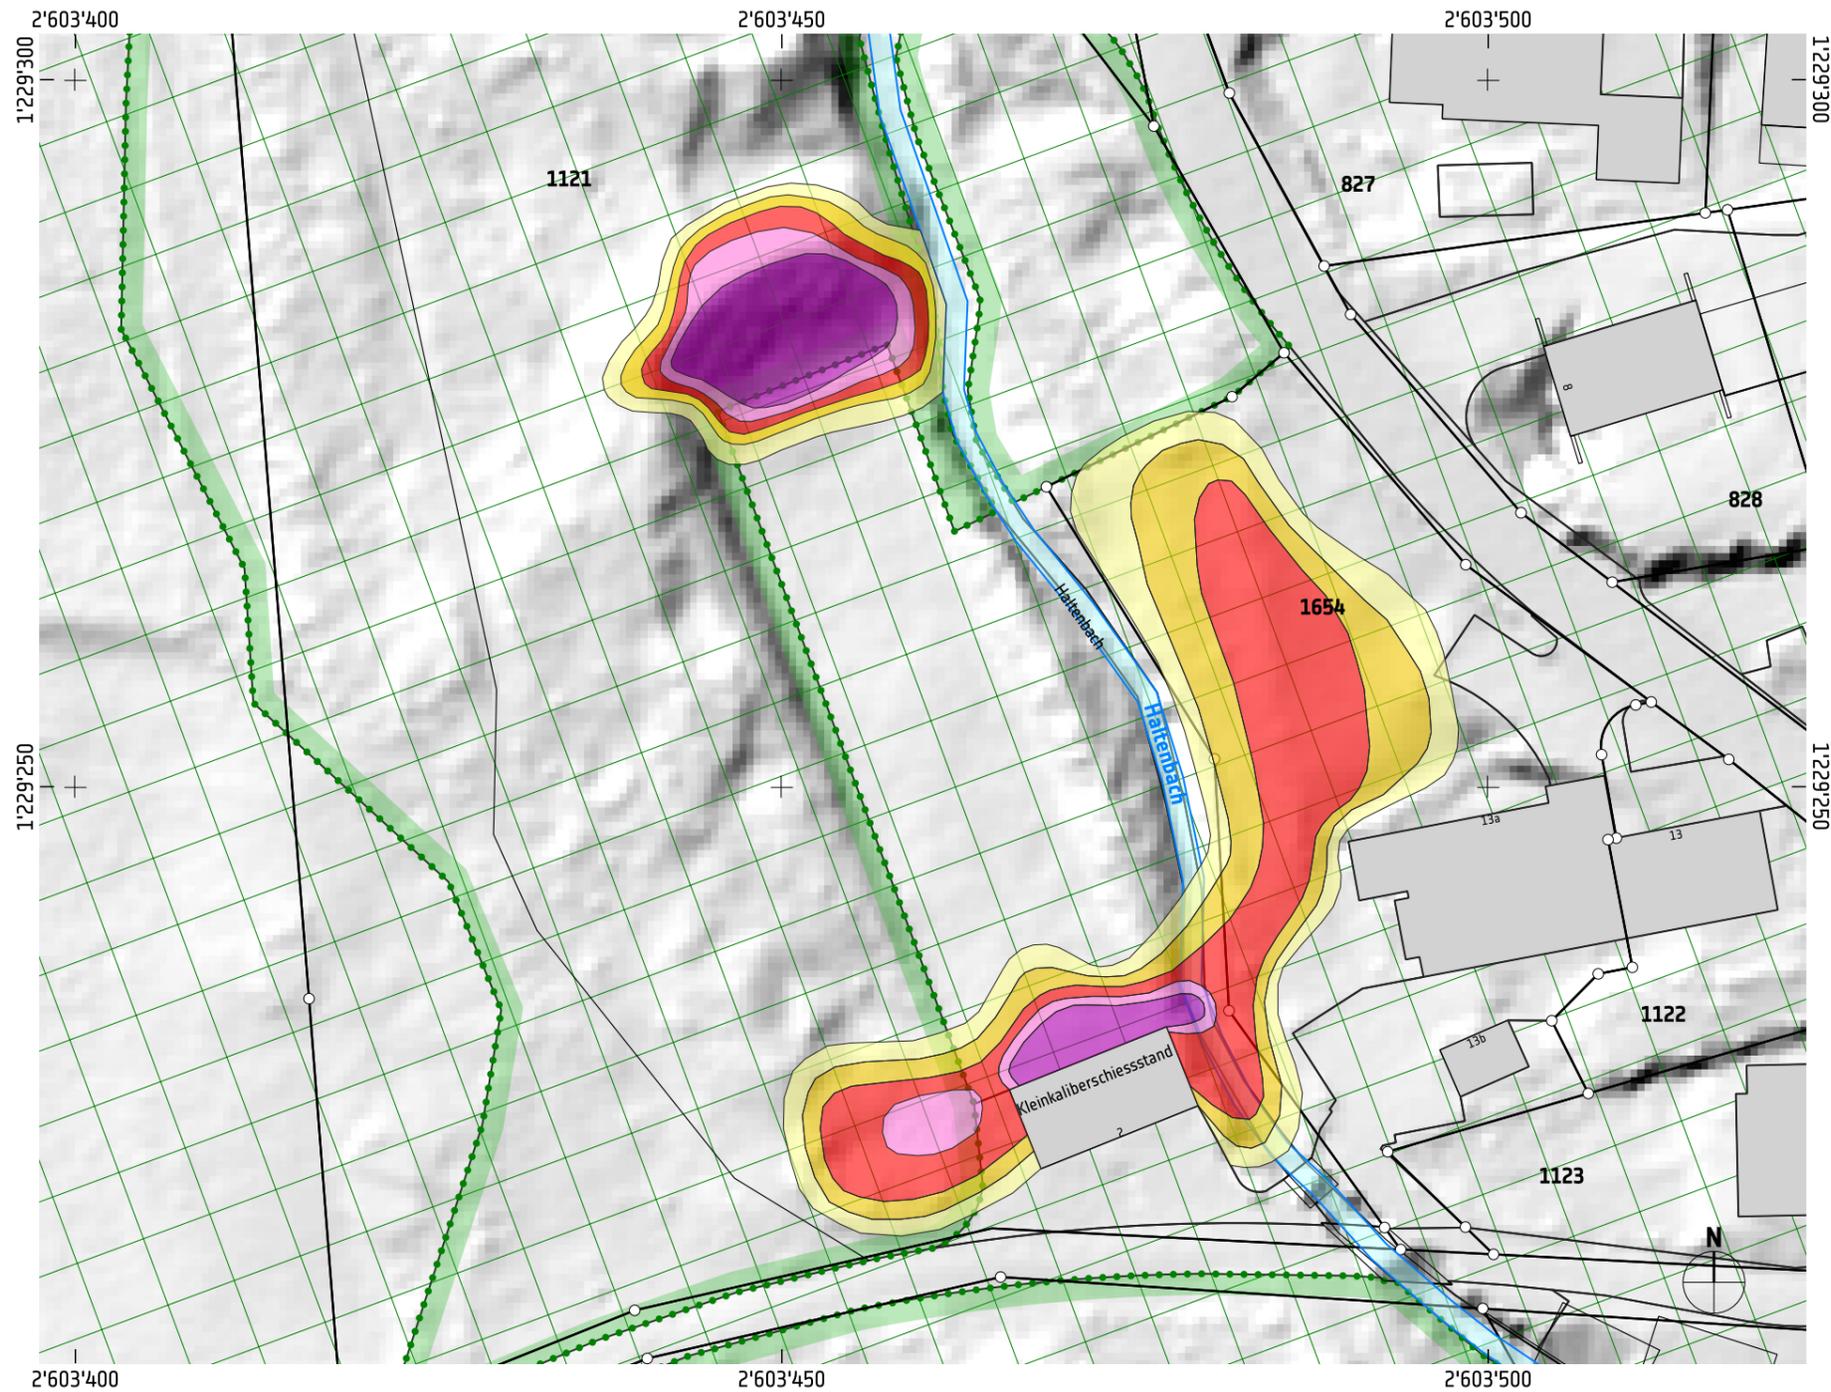
Interpretation – 1:500

- ▶ Südwestlich des Schützenhauses (Messpunkte B11 und C10) konnten ebenfalls erhöhte Schwermetallbelastungen festgestellt werden. Wir gehen davon aus, an diese Stelle etwas Material verschoben wurde.

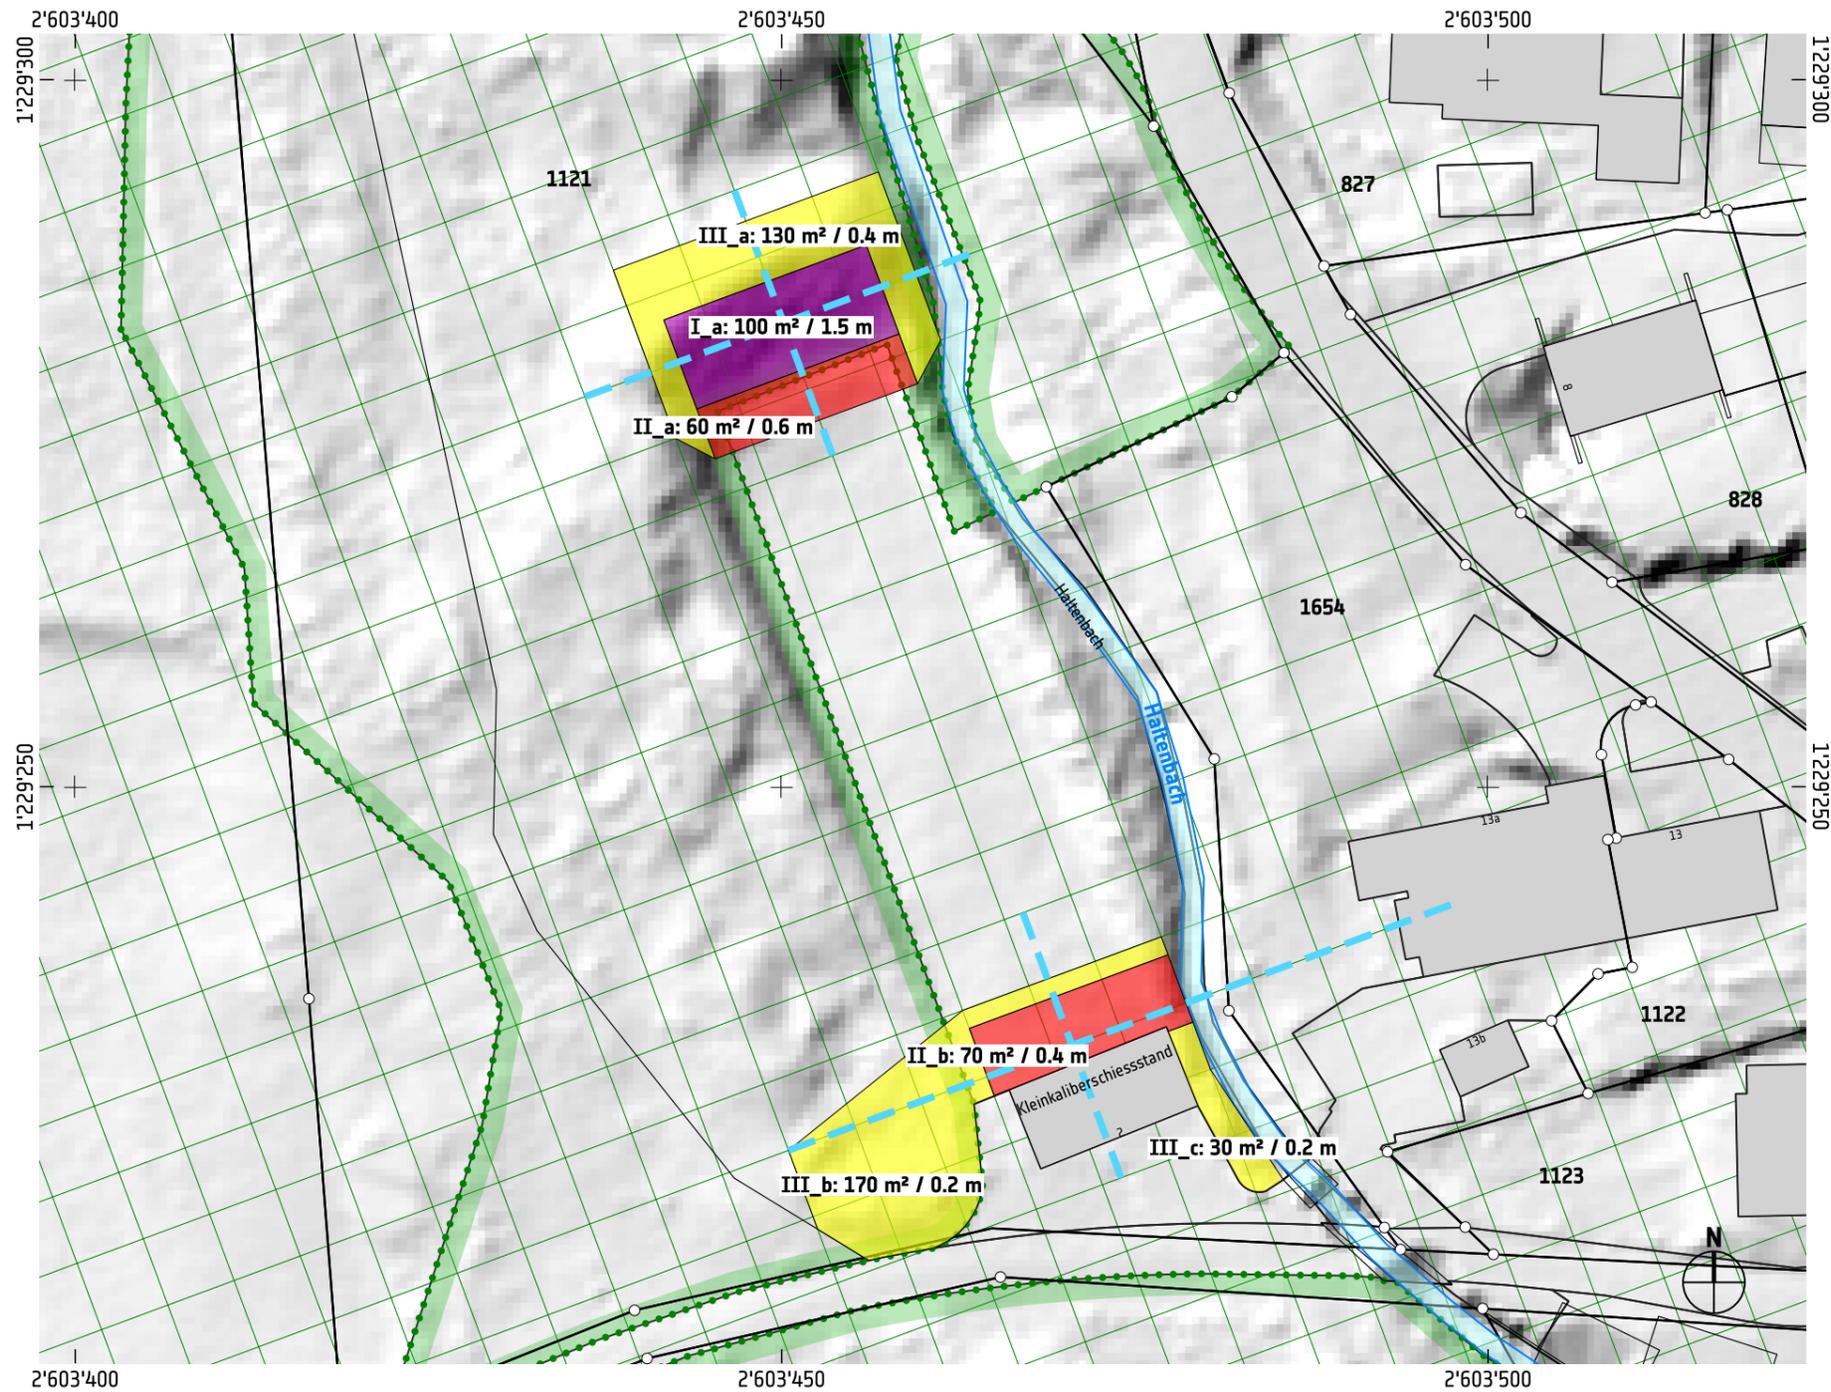
Aushubbereiche – 1:500

Ausgehend von den Resultaten der XRF-Messungen, deren Interpretation (Beilagen 1.2 bis 1.4) und dem vertikalen und lateralen Sanierungsziel von 200 mg Pb/kg sind in Beilage 1.5 die voraussichtlichen Aushubbereiche dargestellt. Es wurden möglichst praxistaugliche Abgrenzungen gewählt, welche sich am üblichen Vorgehen bei Aushubarbeiten orientieren. Die laterale Ausdehnung orientiert sich an den VBBö-korrigierten XRF-Messwerten (200 mg Pb/kg-Linie).

Die Messwerte der Tiefenprofile wurden so interpretiert, dass möglichst einheitliche und zusammenhängende Aushubbereiche entstehen. Zu den einzelnen Aushubbereichen gibt Tabelle 5 vereinfachend die mittleren Mächtigkeiten nach Aushubkategorien an, wobei die zugehörigen Messwerte im Einzelnen abweichen können.

Das kantonale Gesamtprojekt sieht, basierend auf dem Gesetz über Wasser, Boden und Abfall (GWBA, § 165 d), ein laterales und vertikales Sanierungsziel von 200 mg Pb/kg vor. Der entsprechende Sanierungsperimeter ist in Beilage 1.5 dargestellt.

Die Sanierung des Kugelfangs der Schiessanlage umfasst die **Dekontamination der Schwermetallbelastungen** durch Aushub und Deponierung resp. Behandlung des belasteten Aushubs bis zum Sanierungsziel von 200 mg Pb/kg.

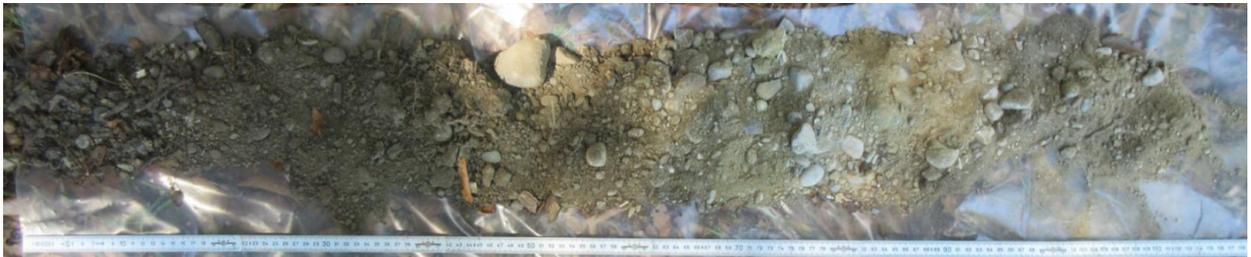
Bemerkung: Rammhindernis, kein weiterer Sondierfortschritt möglich

* Die hohen Belastungen im untersten Intervall sind auf ein Einsturz des Rammlochs während des Gestängewechsels zurückzuführen.

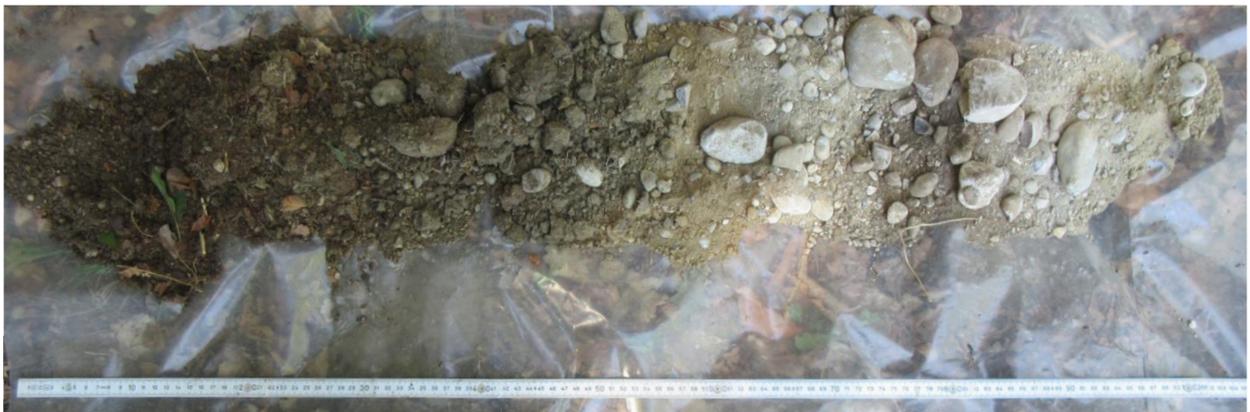
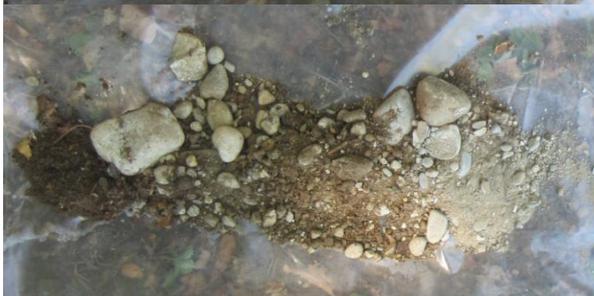
RKS 2, Schiessanlage Bellach (50m) – 1:50

Bemerkung: Rammhindernis, kein weiterer Sondierfortschritt möglich

* Die hohen Belastungen im untersten Intervall sind auf ein Einsturz des Rammlochs während des Gestängewechsels zurückzuführen.

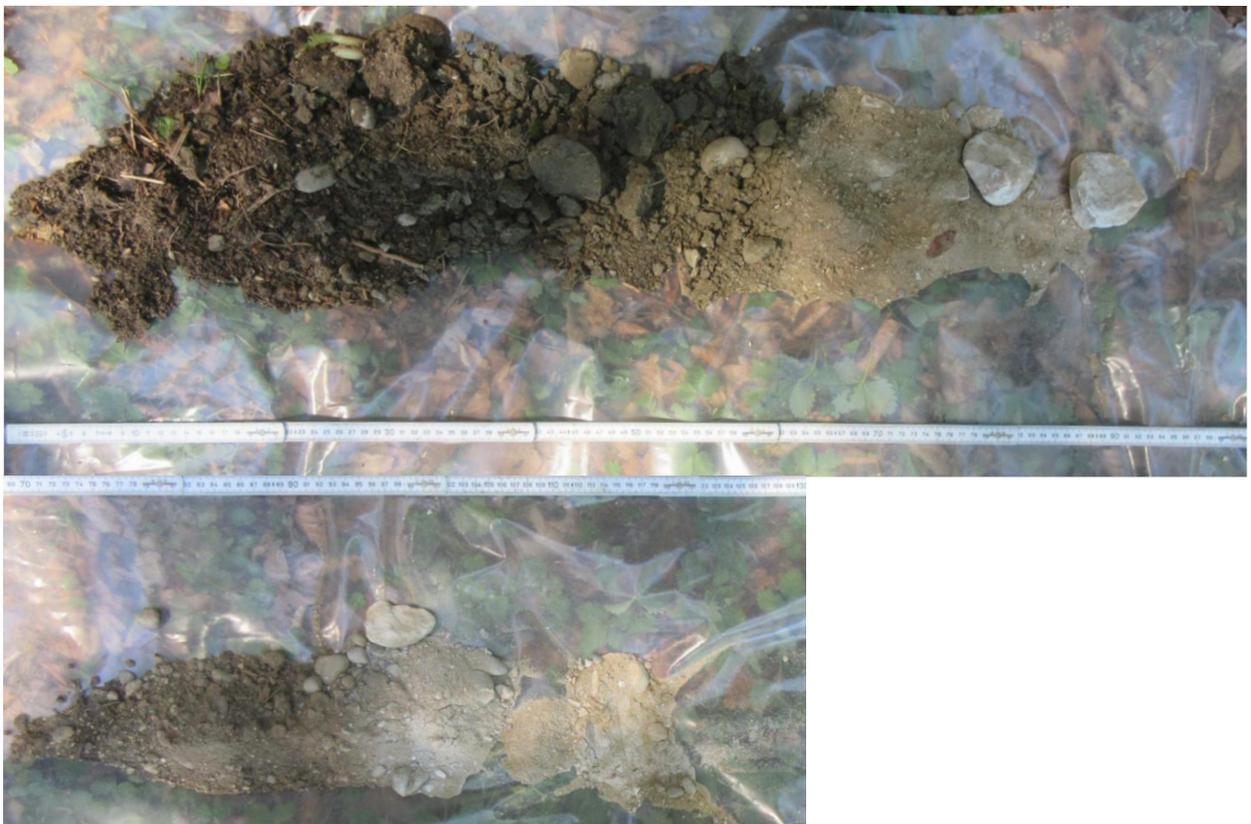
RKS 3, Schiessanlage Bellach (50m) – 1:50

| Kote (m ü.M.) | Tiefe (m) | Profil | Geologische Beschreibung | Feinanteil (USCS) | Geologische Interpretation | XRF unkorrigiert | VBo-korrigiert | VVEA-korrigiert |
|---|---|---|--|---|---|---|---|---|
| | 1 | | (-0.50, -1.10) Kiessand, vereinzelt Steine, praktisch sauber; gräulich-hellbraun | GW | | 19 | 19 | 19 |

Bemerkung: Rammhindernis, kein weiterer Sondierfortschritt möglich

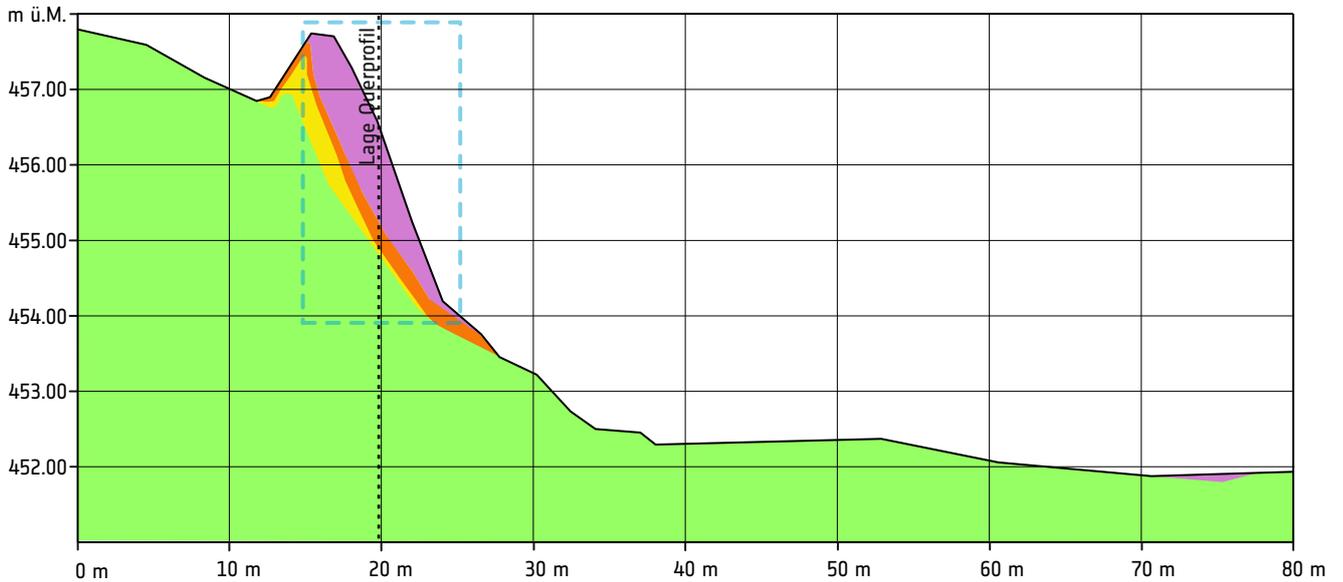
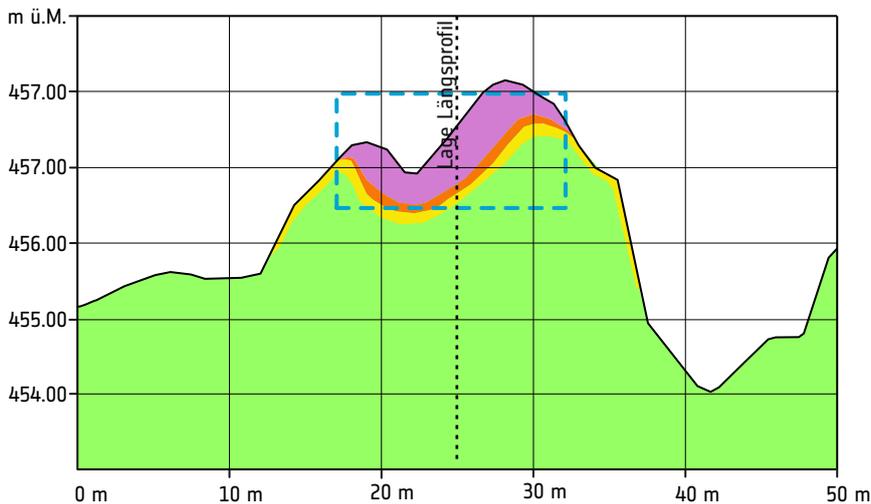
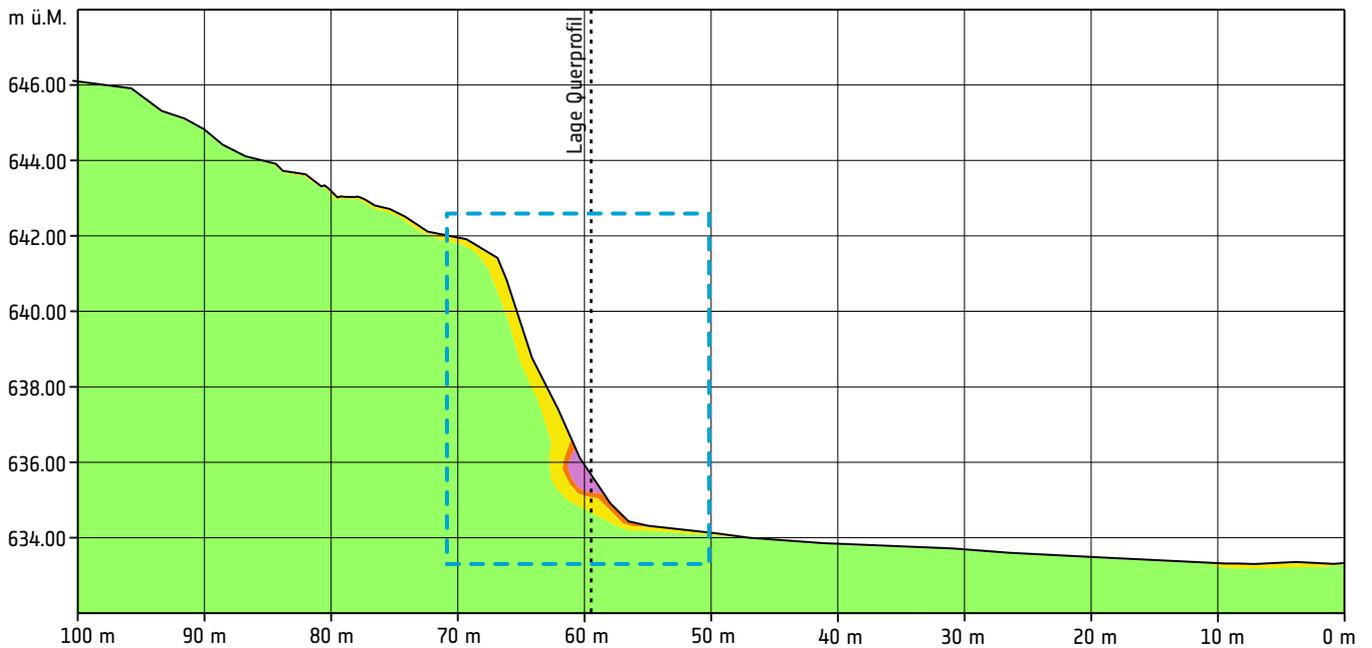
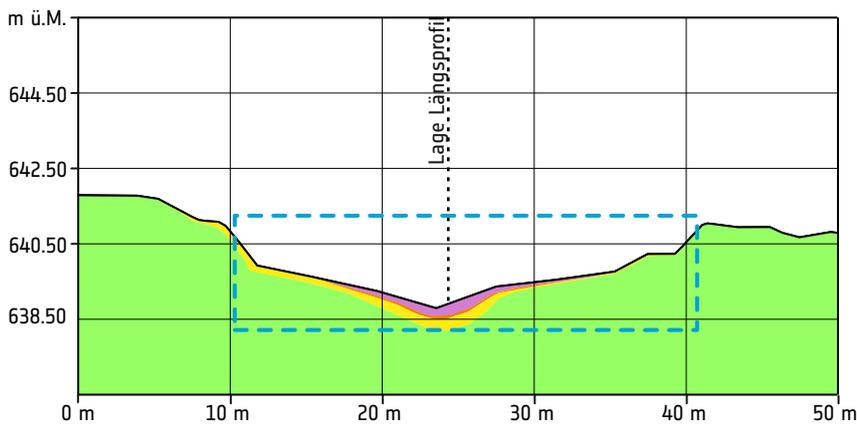
Schnitte, 1:100 / 1:500

- >2000 mg Pb/kg - Bodenwäsche
- Typ-B
- Typ-D/E
- Typ-A (unverschmutzt)
